# Zustandsbericht / Minderwertgutachten

Auftraggeber ALD AutoLeasing D GmbH Kooperationen, Nedderfeld 95, 22529 Hamburg  
Besichtigung 10.01.2025

Erstzulassung	17.12.2020	Fahrzeugart	Personenkraftwagen
Hersteller	Nissan	Typ / Verkaufsbez.	Leaf (ZE1)(10.2017->) / Leaf N-Connecta
Aufbauart	Limousine	Fahrzeug-Ident.-Nr.	SJNFAAZE1U0113704
HSN / TSN	1329 / ALE	DAT Europa-Code®	012250910060001
DAT Marktindex	DE001 6114	Km-Stand abgelesen	31063
Nächste HU §29 StVZO	12 / 2025	Energiequelle / Kraftstoff	Elektro
Zylinderanzahl	/	Leistung (kW)	90
Getriebe	Automatik /	Felgen	Leichtmetall
Farbe / Farbe	Weiß / Metallic / QABG / Weiß

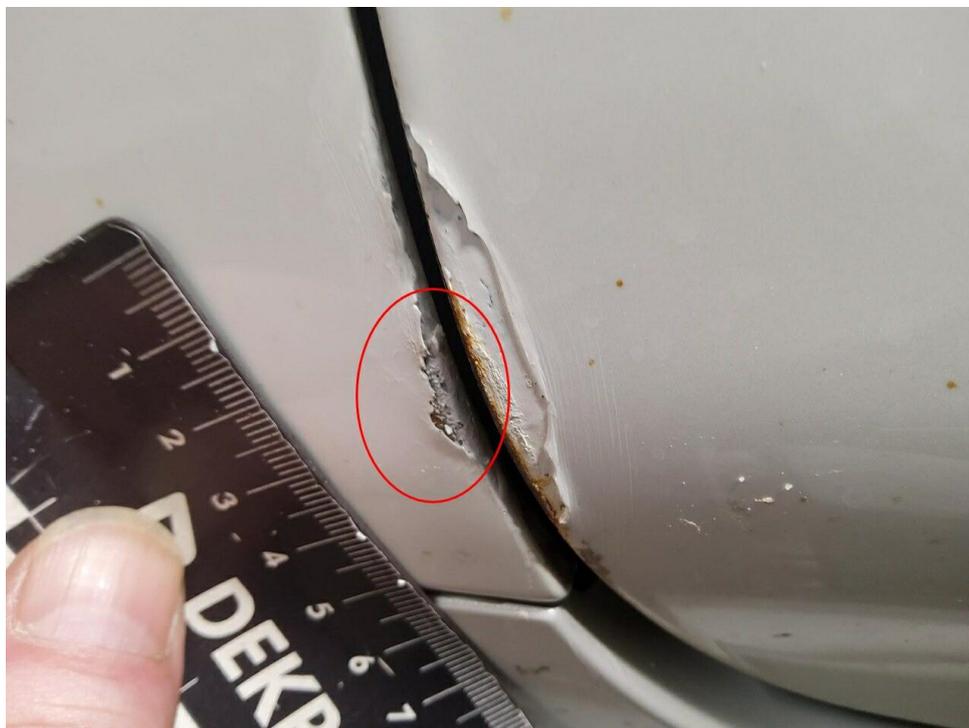
1. Wartung fällig, (Bild 12)
2. Brems Scheiben vorne schlechtes Tragbild, erneuern (Bild 13, 14)
3. Stoßfänger hinten Lackierung, verschrammt, smart repair (Bild 8, 9)
4. Tür vorne links Lackierung, korrodiert, lackieren mit Lackaufbau (Bild 7)
5. Kotflügel vorne links Lackierung, korrodiert, lackieren mit Lackaufbau (Bild 6)

Bild 6 : Kotflügel vorne links Lackierung, korrodiert , lackieren mit Lackaufbau

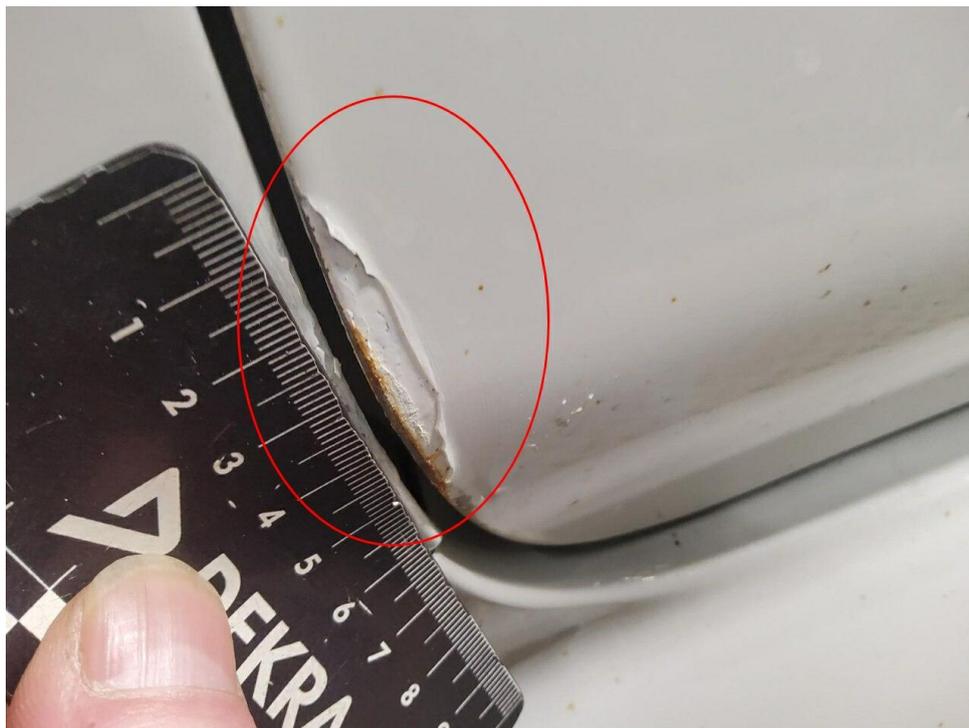
Bild 7 : Tür vorne links Lackierung, korrodiert , lackieren mit Lackaufbau

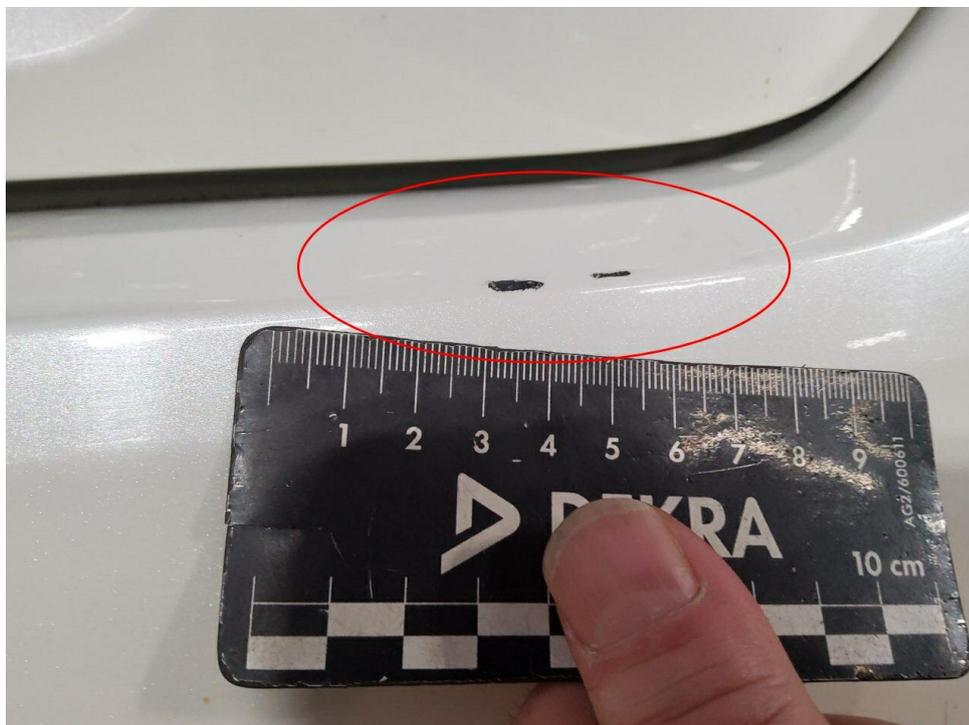
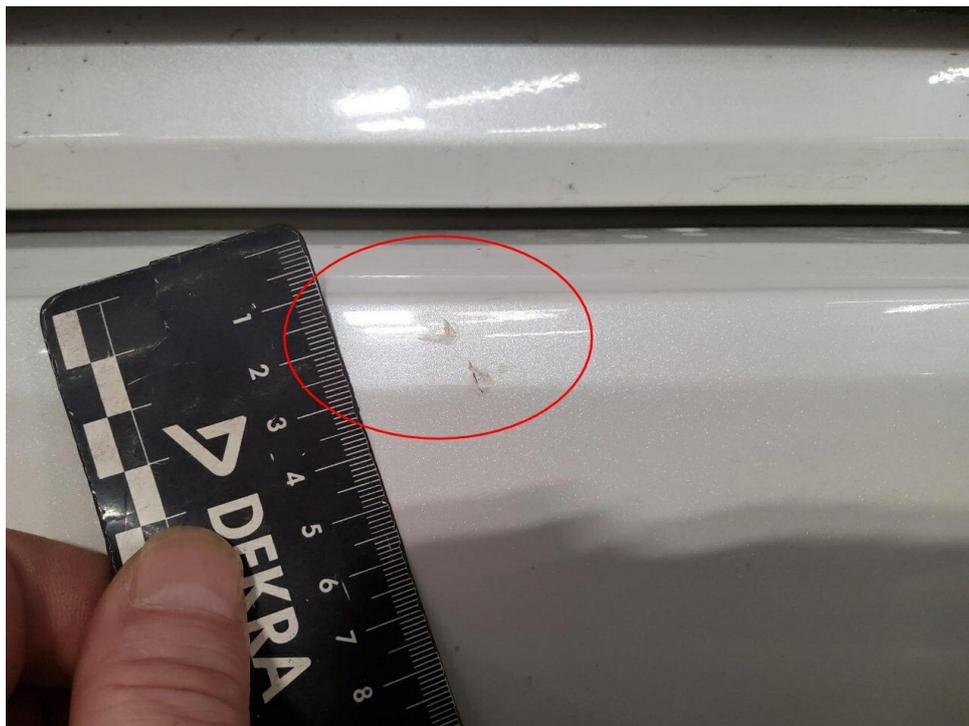
Bild 8 : Stoßfänger hinten Lackierung, verschrammt, smart repair

Bild 9 : Stoßfänger hinten Lackierung, verschrämmt, smart repair

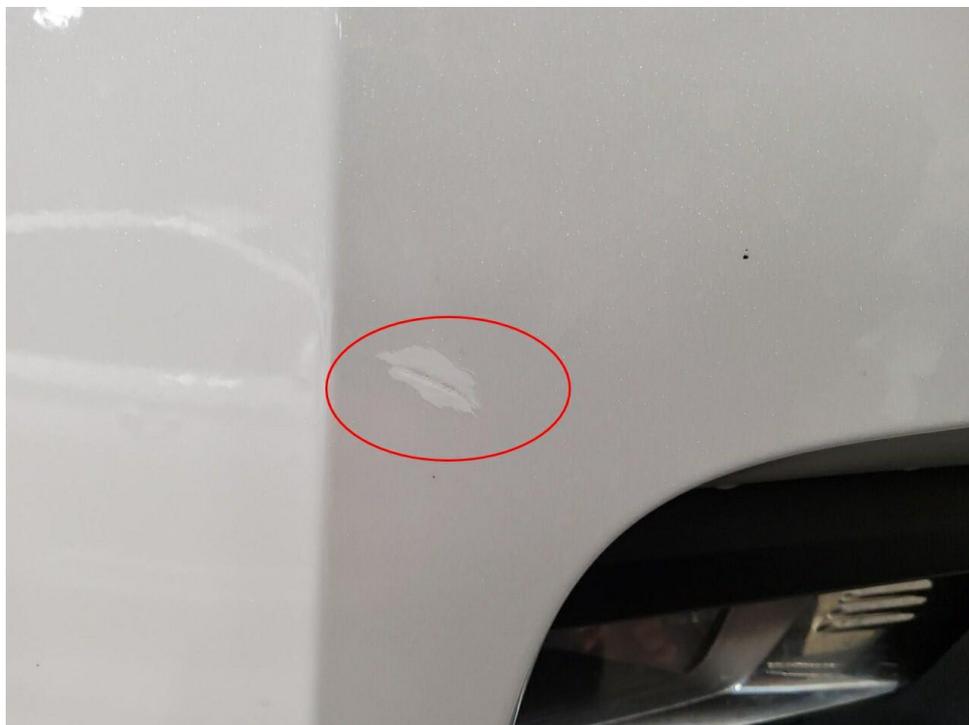
Motorhaube, eingedellt, Gebrauchsspur (Bild 11)  
Stoßfänger vorne Lackierung, zerkratzt, Gebrauchsspur (Bild 10)

Bild 10 : Stoßfänger vorne Lackierung, zerkratzt, Gebrauchsspur

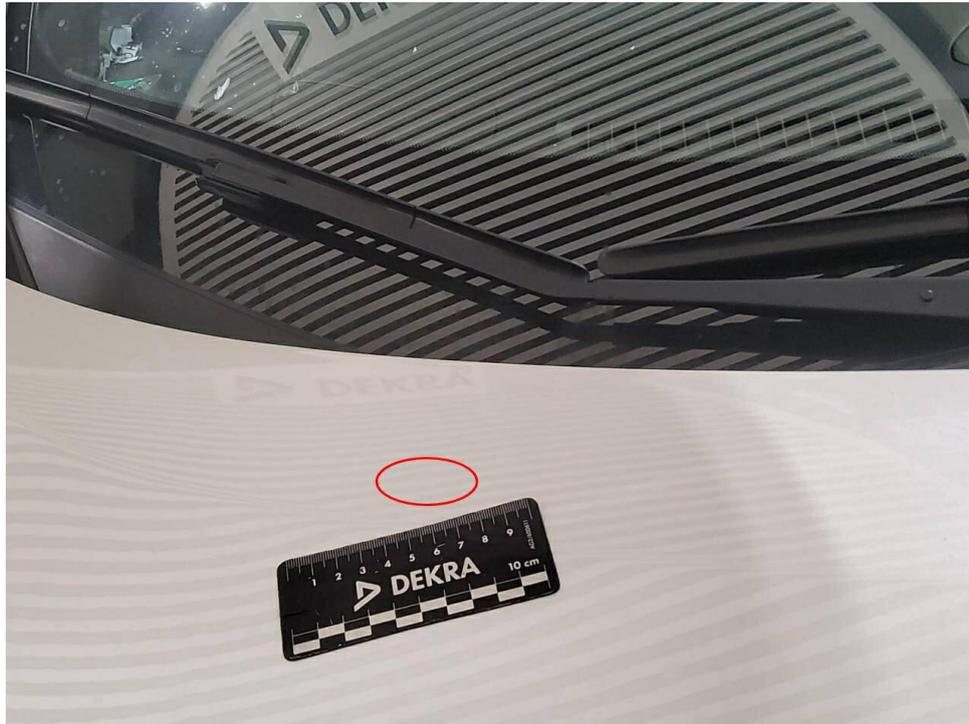
Bild 11 : Motorhaube, eingedellt, Gebrauchsspur

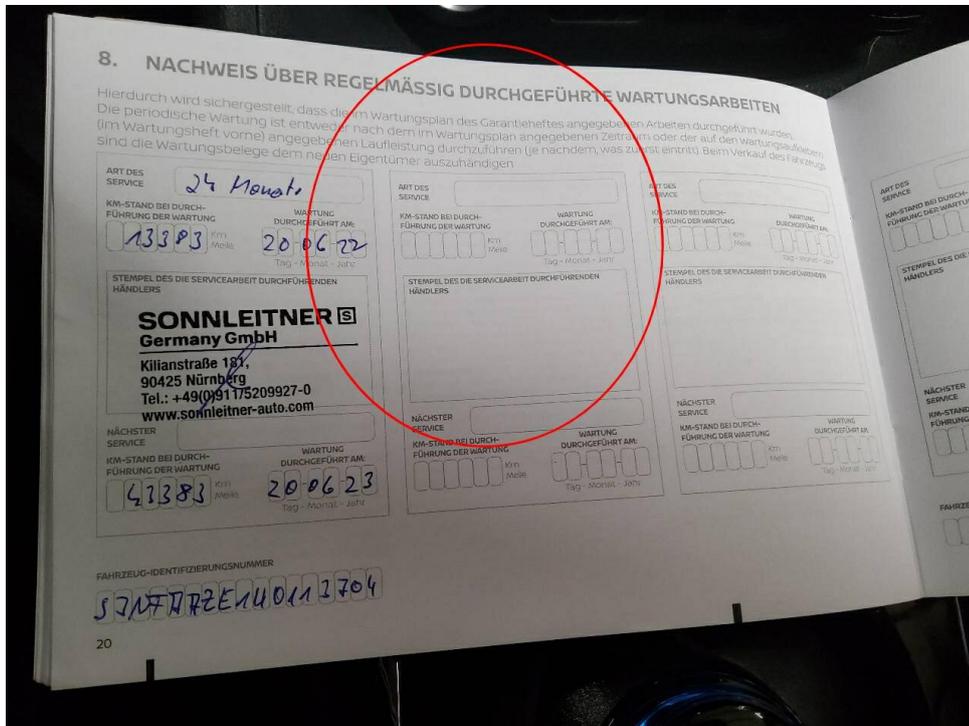
Wartungsnachweis: lückenhaft  
letzte Wartung: am 20.06.2022 bei Kilometerstand 13.383

Bild 12 : Wartung fällig

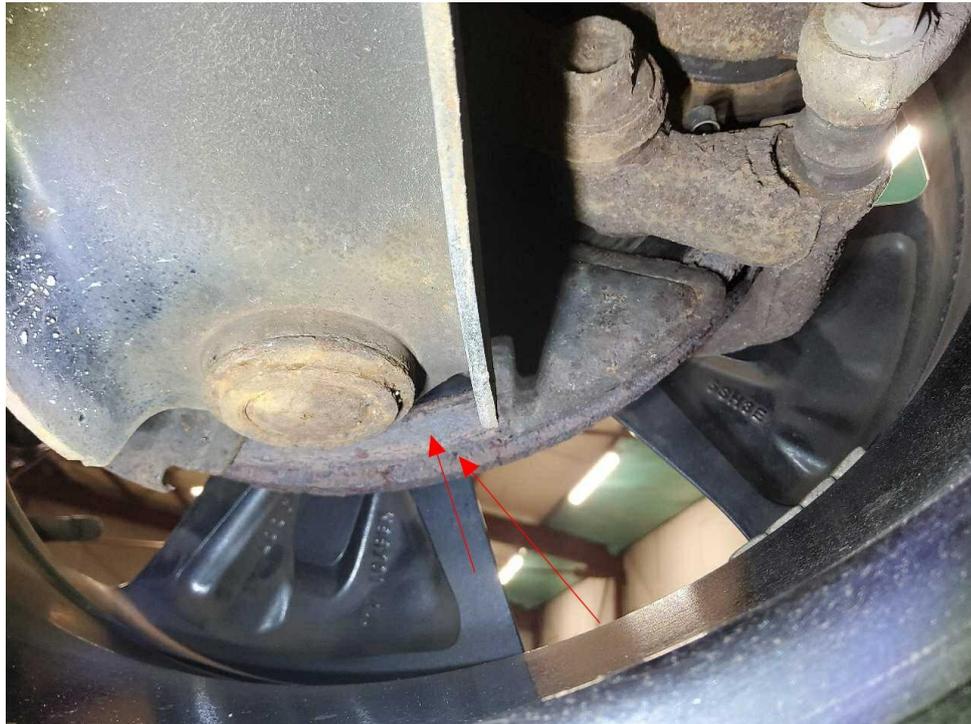
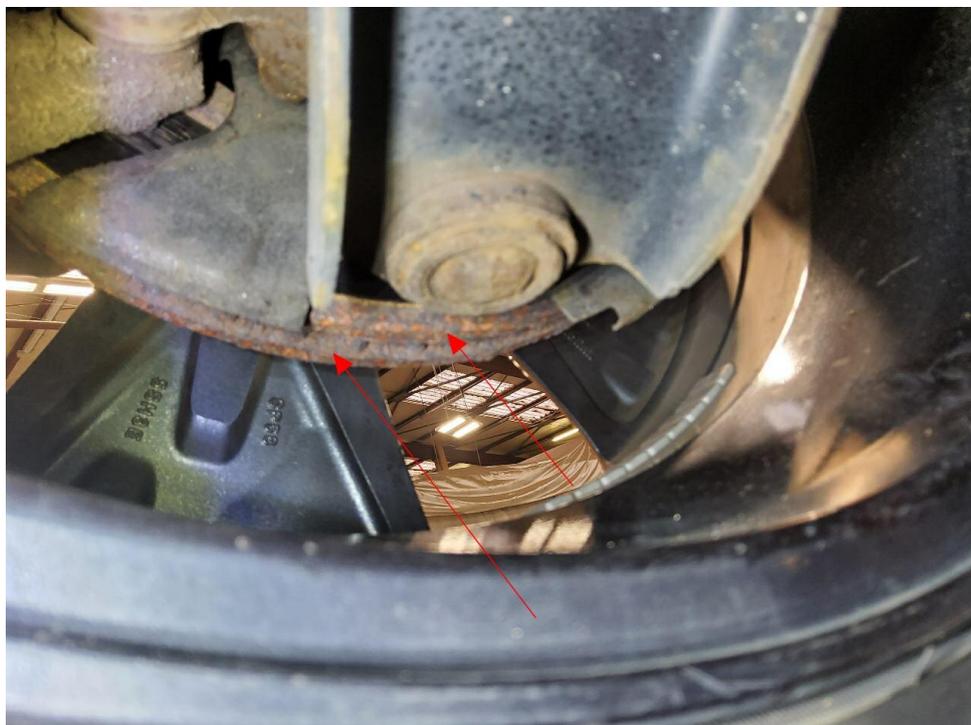
Bild 13 : Bremsscheiben vorne schlechtes Tragbild

Bild 14 : Bremsscheiben vorne schlechtes Tragbild
