Zustandsbericht / Minderwertgutachten

Auftraggeber ALD AutoLeasing D GmbH Kooperationen, Nedderfeld 95, 22529 Hamburg
Besichtigung 05.03.2025

Erstzulassung	15.12.2020	Fahrzeugart	Personenkraftwagen
Hersteller	Hyundai	Typ / Verkaufsbez.	Kona (OS)(2017->) / Kona Style / Style-Paket Elektro 2WD
Aufbauart	Geländewagen	Türen	5
Fahrzeug-Ident.-Nr.	KMHK381HFLU112063	HSN / TSN	8252 / AIP
DAT Europa-Code®	013450330150001	DAT Marktindex	DE001 6095
Km-Stand abgelesen	42857	Nächste HU §29 StVZO	12 / 2025
Energiequelle / Kraftstoff	Elektro	Zylinderanzahl	/
Leistung (kW)	26	Schadstoffklasse:	2017/1151;WLTP;reine Elektrofz
		Felgen	Leichtmetall
Farbe / Farbe	Grau / Metallic / Grau

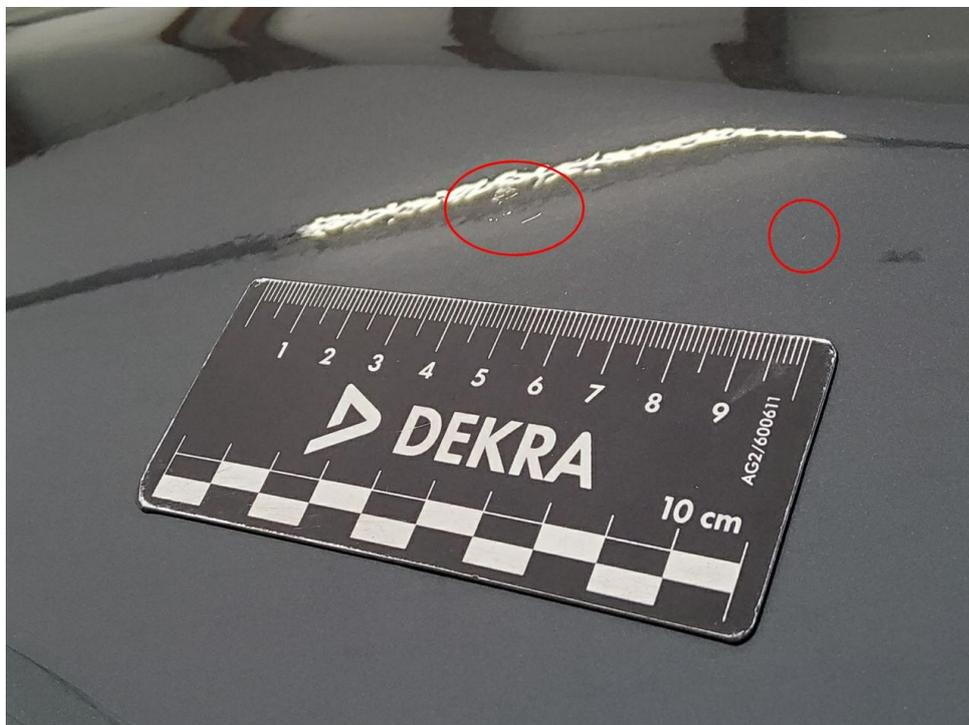
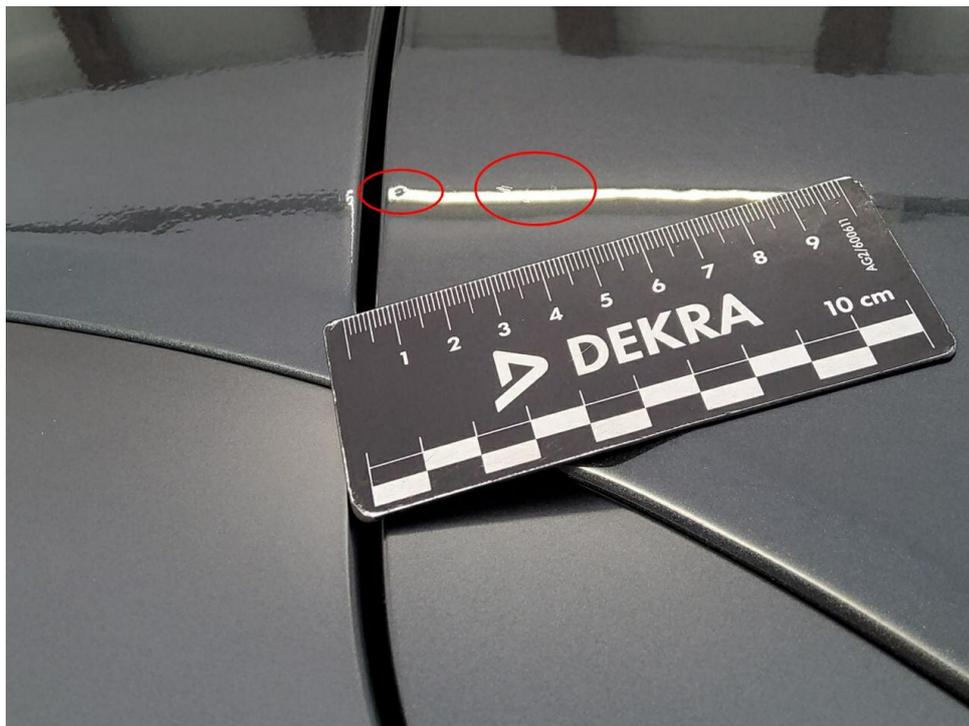
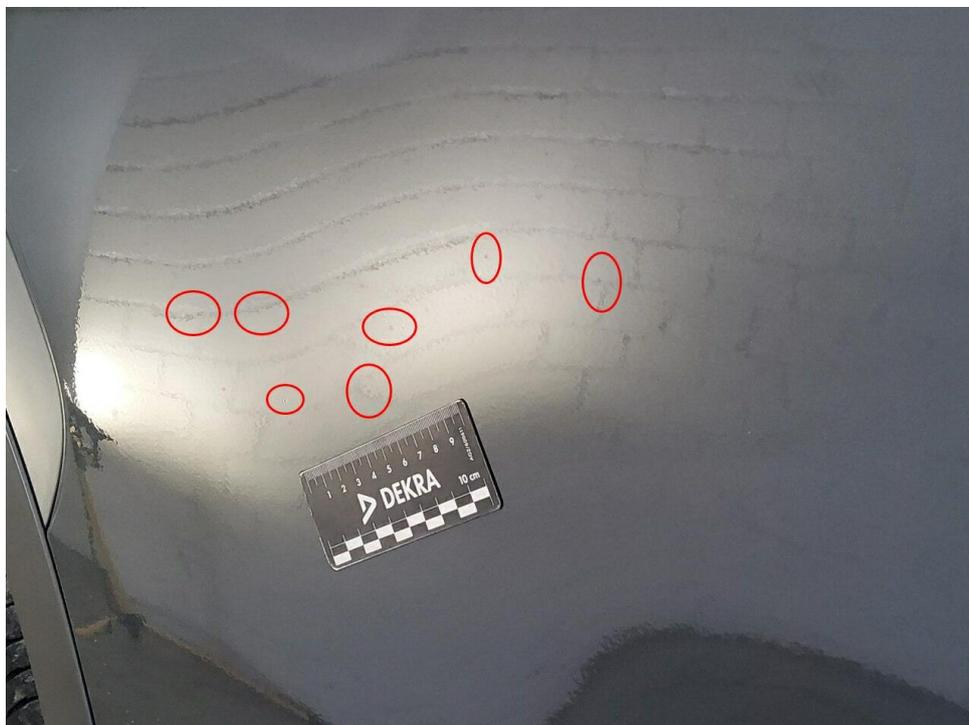
Tür hinten rechts weist eine erhöhte Lackstärke auf.

1. Wartung fällig, (Bild 12)
2. Entfall der uneingeschränkten Herstellergarantie, (Bild 13)
3. Kotflügel vorne links, eingedellt, smart repair (Bild 11)
4. Felge hinten links, verschrammt, smart repair (Bild 10)
5. Tür vorne links, eingedellt, smart repair (Bild 9)
6. Tür hinten rechts Lackierung, unsachgemäße instandgesetzt , lackieren (Bild 6, 7, 8)

Bild 6 : Tür hinten rechts Lackierung, unsachgemäÙe instandgesetzt , lackieren

Bild 7 : Tür hinten rechts Lackierung, unsachgemäÙe instandgesetzt , lackieren

Bild 8 : Tür hinten rechts Lackierung, unsachgemäÙe instandgesetzt , lackieren

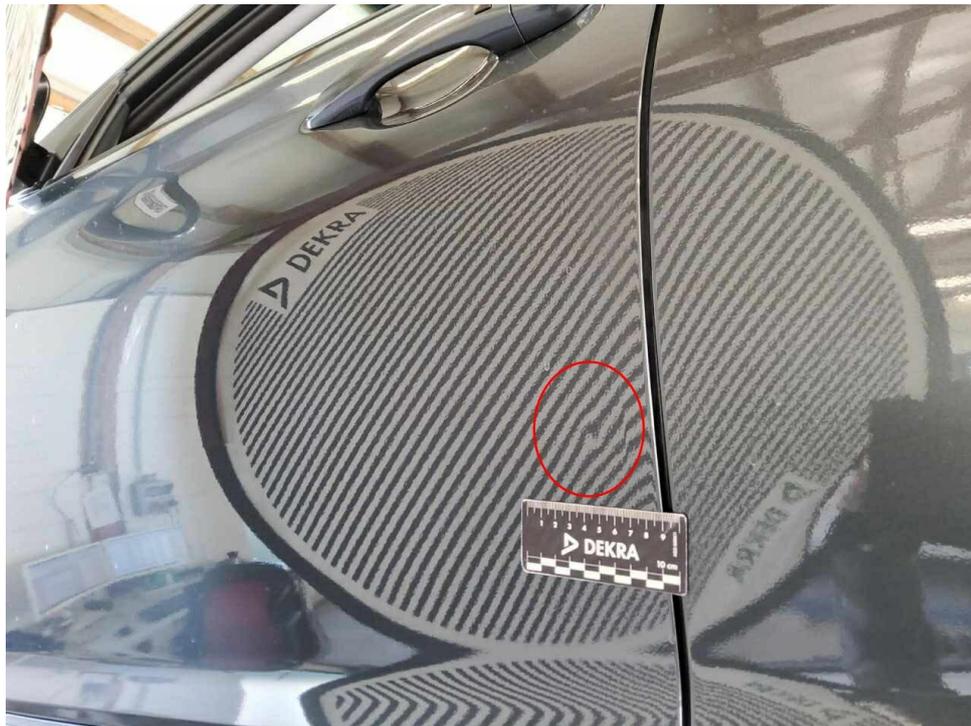
Bild 9 : Tür vorne links, eingedellt, smart repair

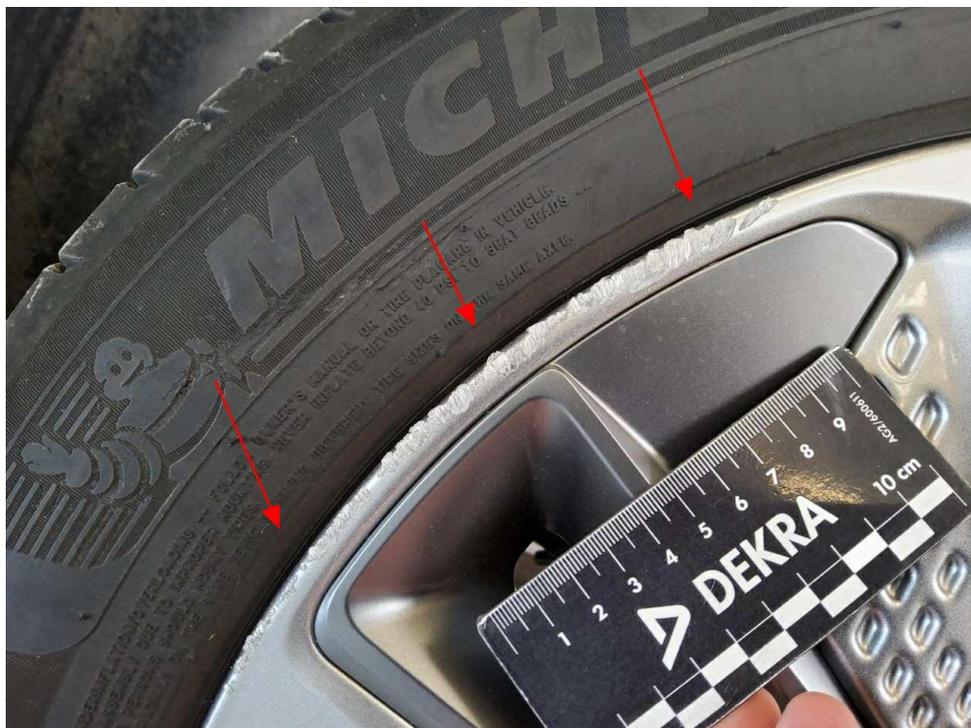
Bild 10 : Felge hinten links, verschrammt, smart repair

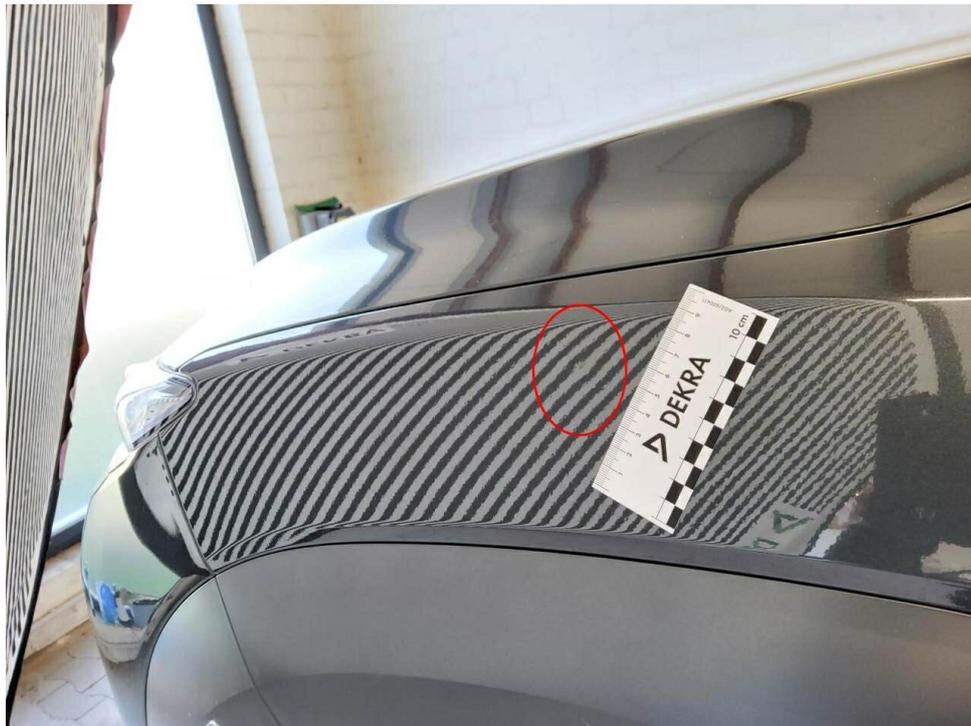
Bild 11 : Kotflügel vorne links, eingedellt, smart repair

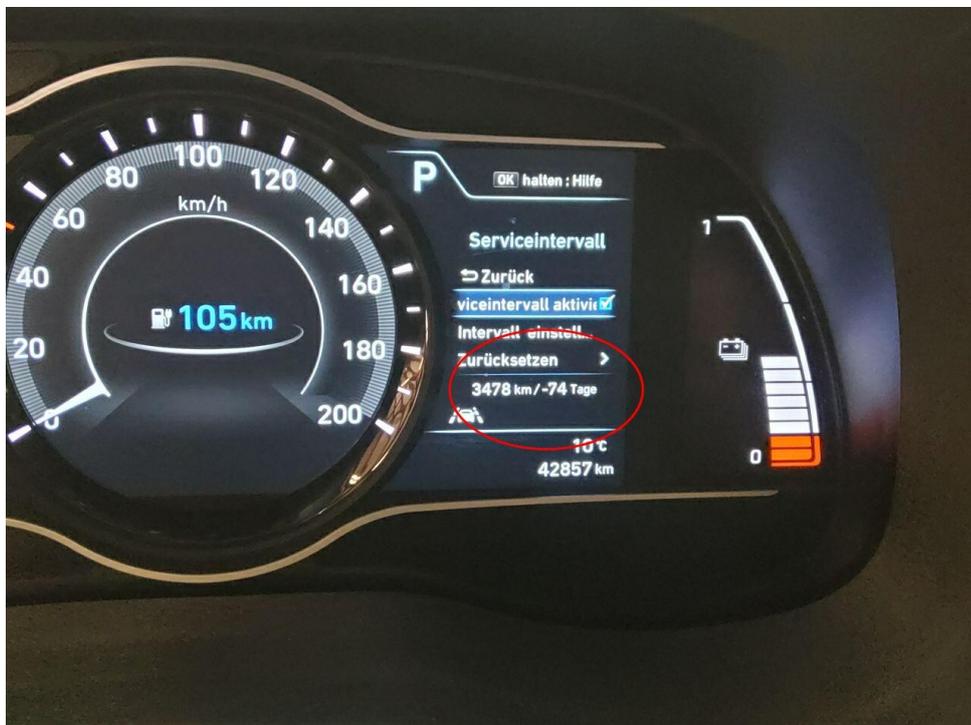
Wartungsnachweis: lückenhaft
 letzte Wartung: am 21.12.2023 bei Kilometerstand 31.335

Bild 12 : Wartung fällig

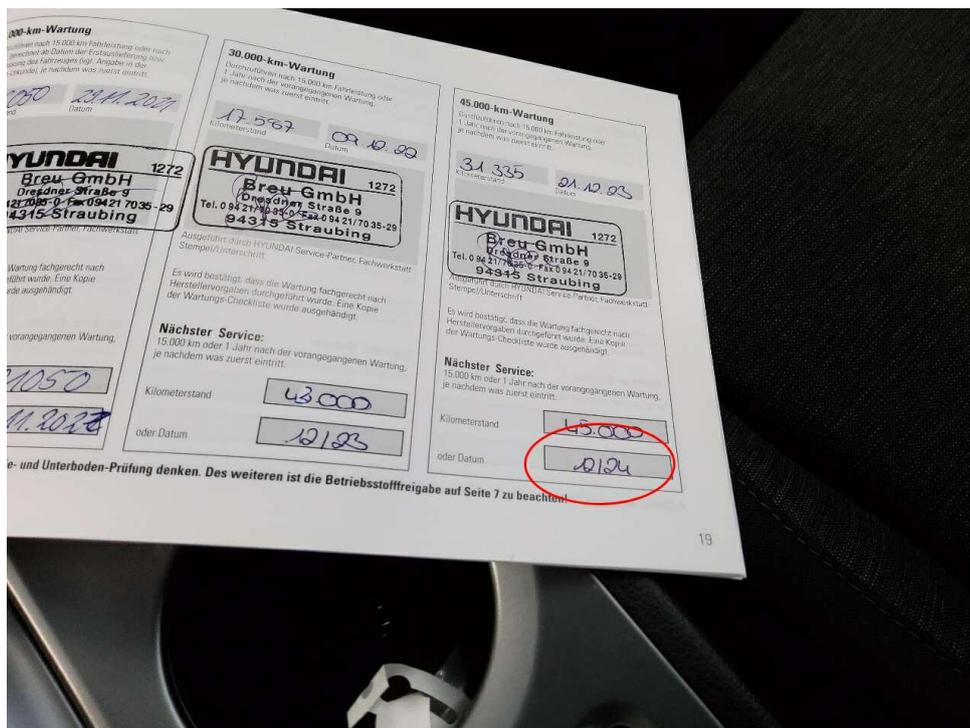
Bild 13 : Entfall der uneingeschränkten Herstellergarantie
