Zustandsbericht / Minderwertgutachten

Auftraggeber ALD AutoLeasing D GmbH Kooperationen, Nedderfeld 95, 22529 Hamburg
Besichtigung 19.03.2025

Erstzulassung	15.03.2022	Letzte Zulassung	15.03.2022
Fahrzeugart	Personenkraftwagen	Hersteller	Kia
Typ / Verkaufsbez.	Niro (DE)(2016->) / e-Niro	Aufbauart	Limousine
	Vision 64 kWh		
Türen	5	Sitzplätze	5
Fahrzeug-Ident.-Nr.	KNACC81GFN5147099	HSN / TSN	2233 / AAK
DAT Europa-Code®	014250423120002	DAT Marktindex	DE002 6249
Km-Stand abgelesen	29869	Nächste HU §29 StVZO	03 / 2025
Energiequelle / Kraftstoff	Elektro	Zylinderanzahl	
Leistung (kW)	29	Schadstoffklasse:	2017/1151;WLTP;reine
			Elektrofz
Getriebe / Gänge	Stufenlos / 3	Felgen	Leichtmetall
Farbe / Farbe	(AGT) INTERSTELLAR		
	GRAU MET. / AGT / Grau		
	Es wird unterstellt, dass die Gesamtlaufleistung dem abgelesenen Km-Stand entspricht.

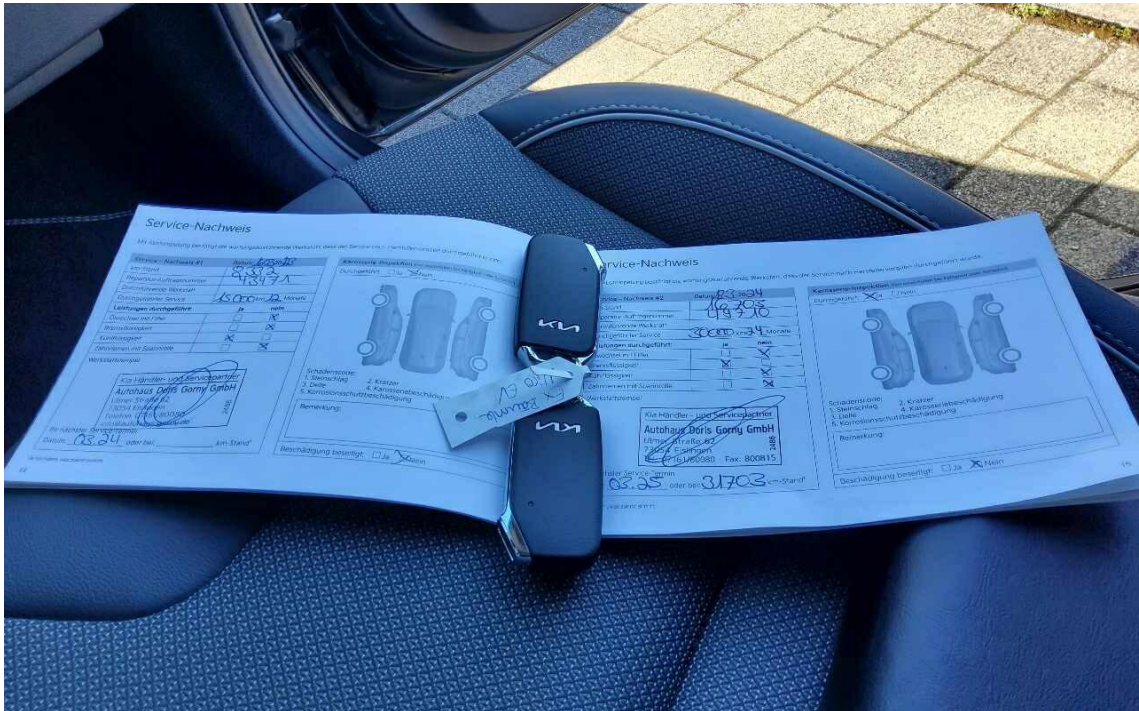
Wartungsnachweis: lückenhaft
 letzte Wartung: am 18.03.2024 bei Kilometerstand 16.703

Bild 5 : Wartungsnachweise

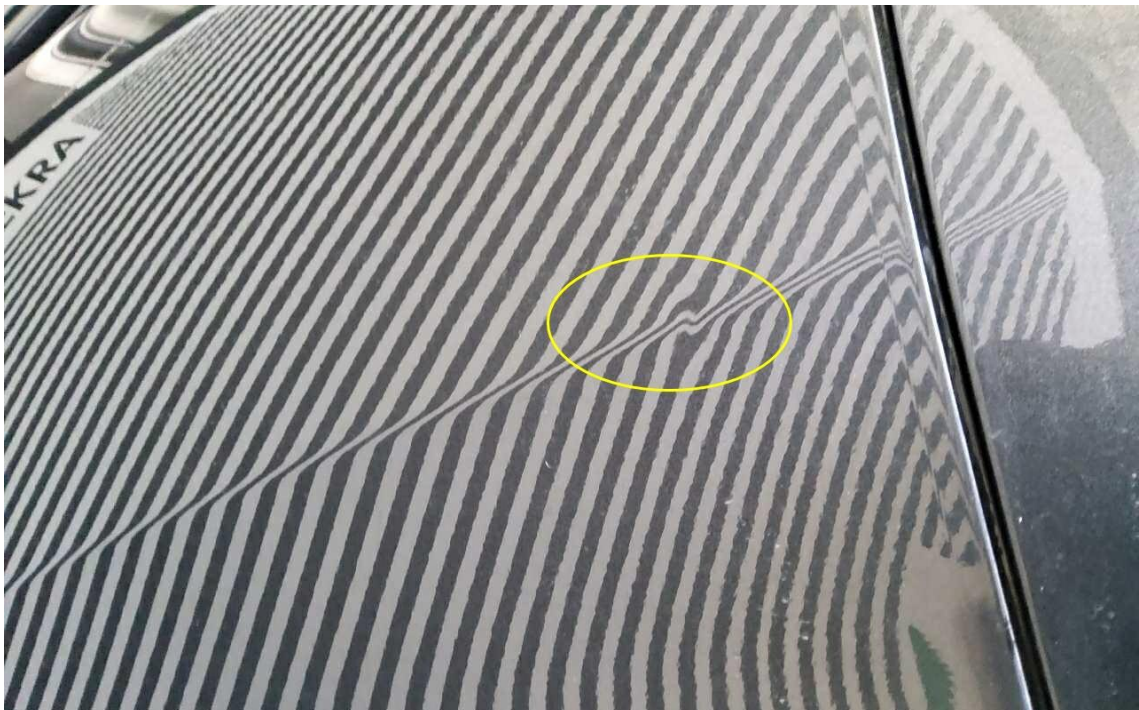
Bild 6 : Türe vorne links eingedellt

1. Türe vorne links eingedellt, drücken (Bild 6)
2. Seitenteil rechts eingedellt, drücken (Bild 7)
3. Hagelschaden, instandsetzen (Bild 8)
4. Wartung fällig

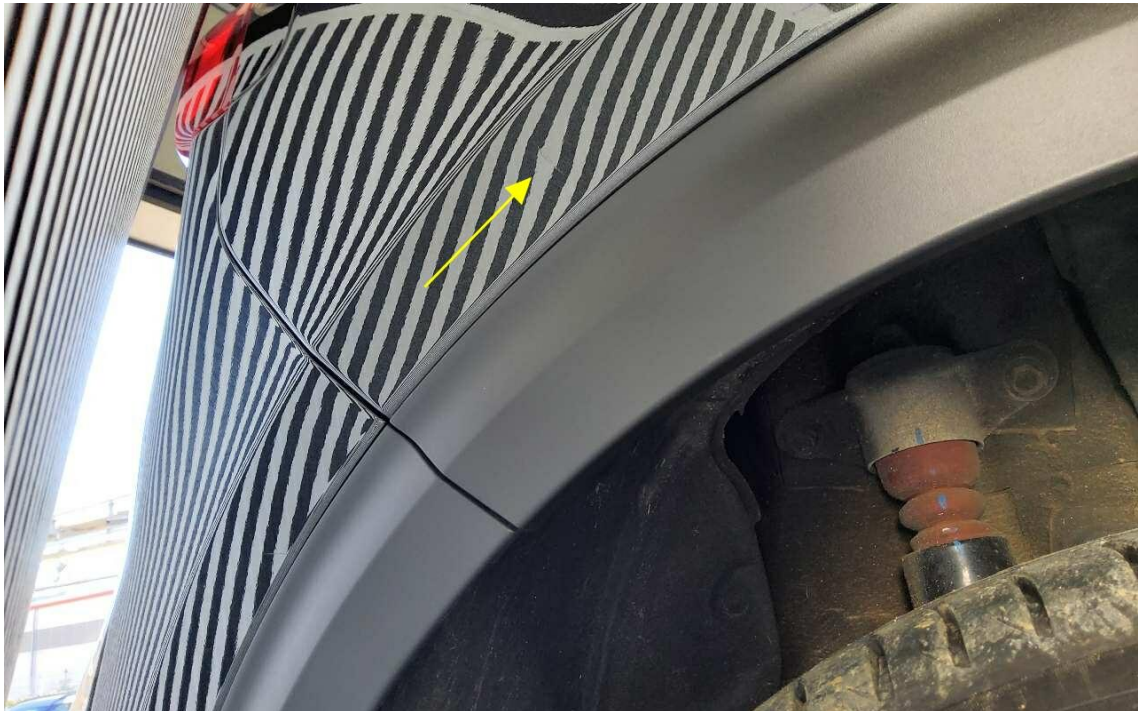
Bild 7 : Seitenteil rechts eingedellt

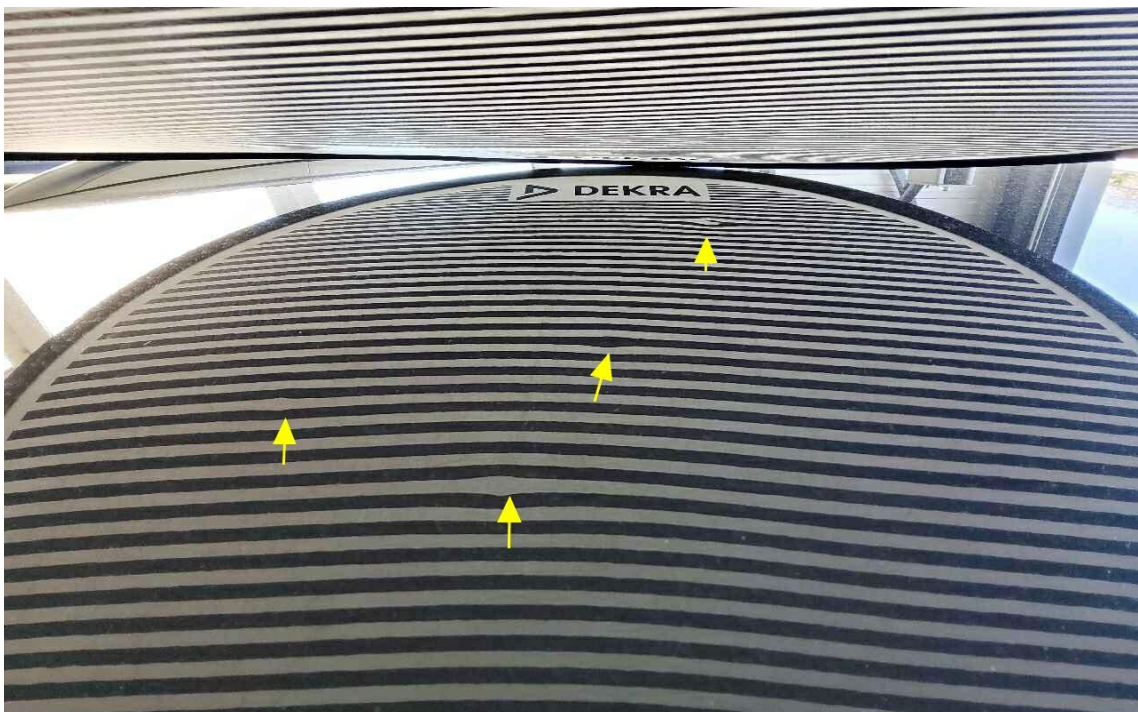
Bild 8 : Hagelschaden
