Zustandsbericht / Minderwertgutachten

Auftraggeber ALD AutoLeasing D GmbH Kooperationen, Nedderfeld 95, 22529 Hamburg
 Besichtigung 26.11.2024

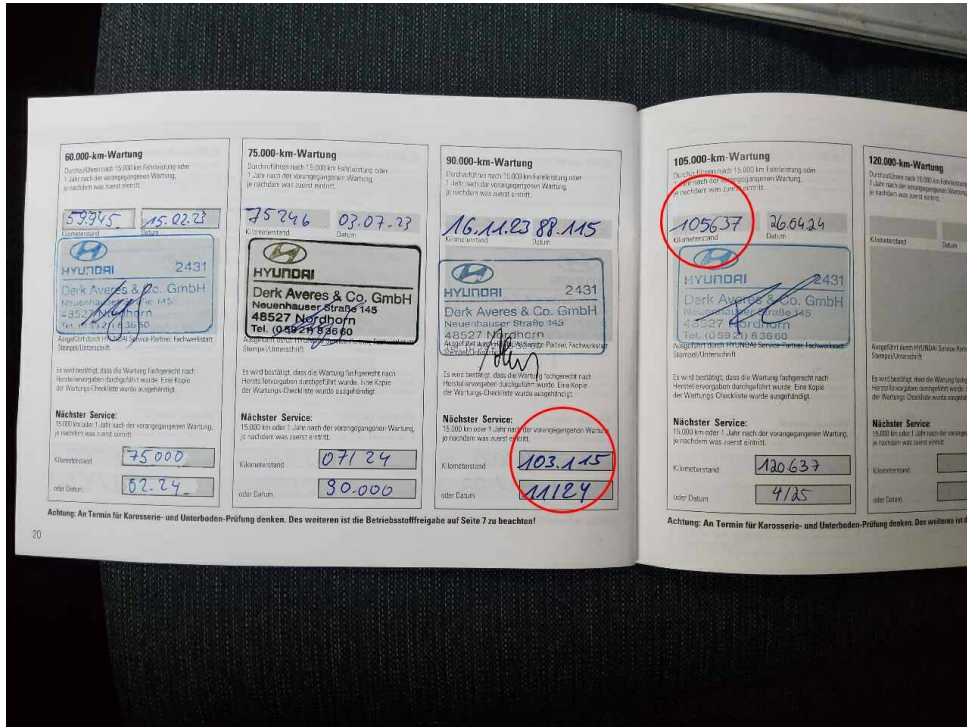
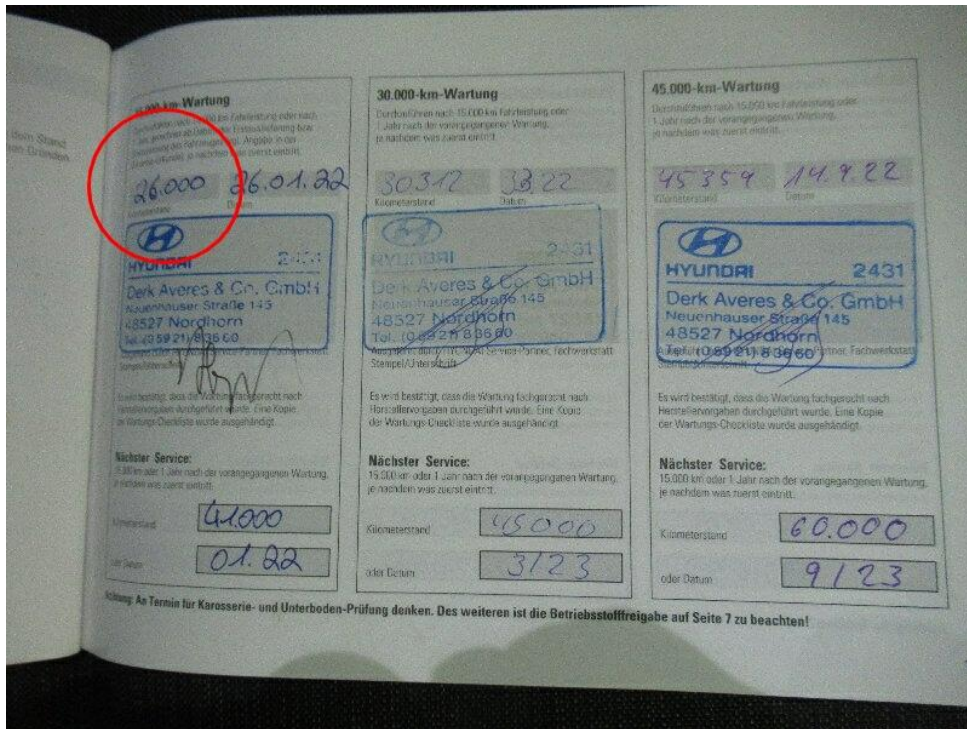
Wartungsnachweis: lückenhaft
letzte Wartung: am 26.04.2024 bei Kilometerstand 105.637

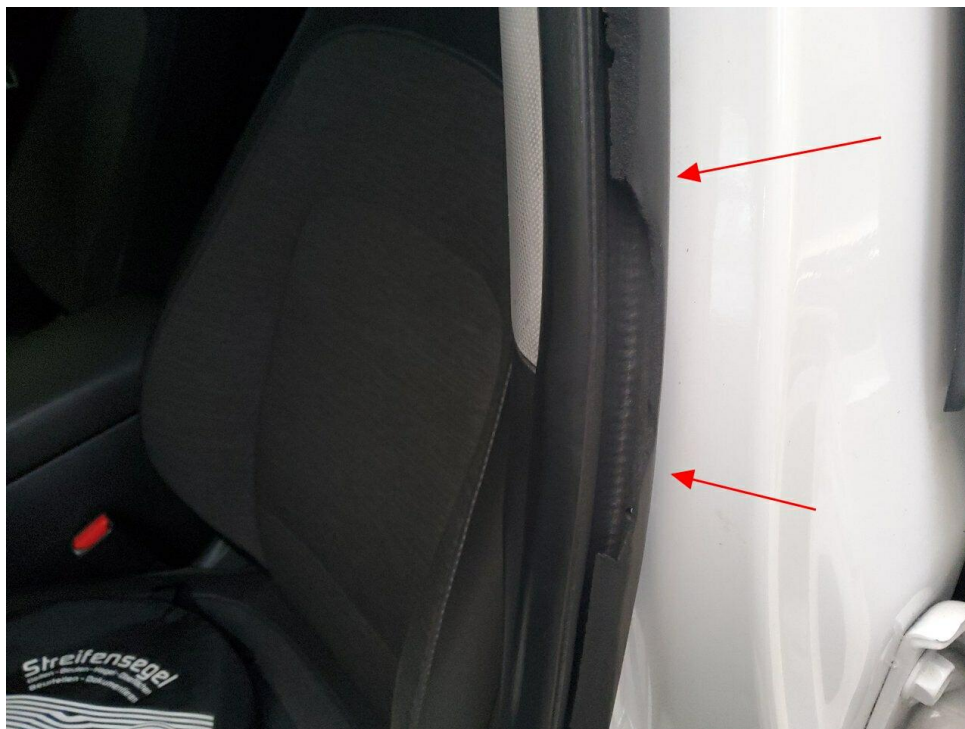
Bild 7 : Tür vorne links Dichtung, gerissen, erneuern

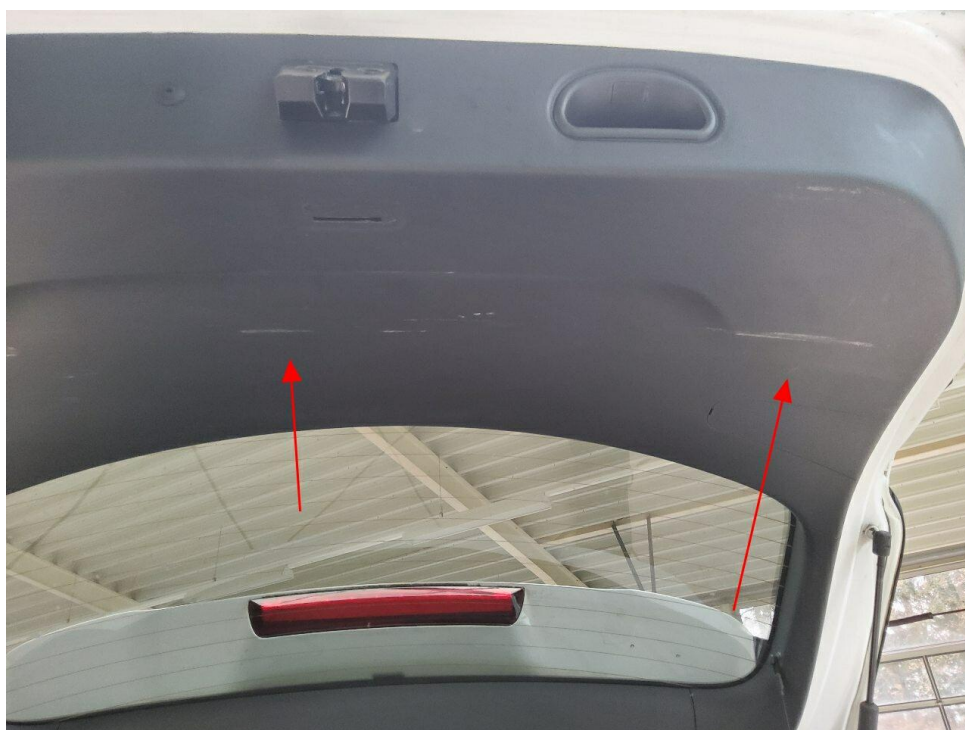
Verkleidung Heckklappe, zerkratzt, Gebrauchsspur (Bild 8)
Dach, eingedellt, Gebrauchsspur (Bild 13)

Bild 8 : Verkleidung Heckklappe, zerkratzt, Gebrauchsspur

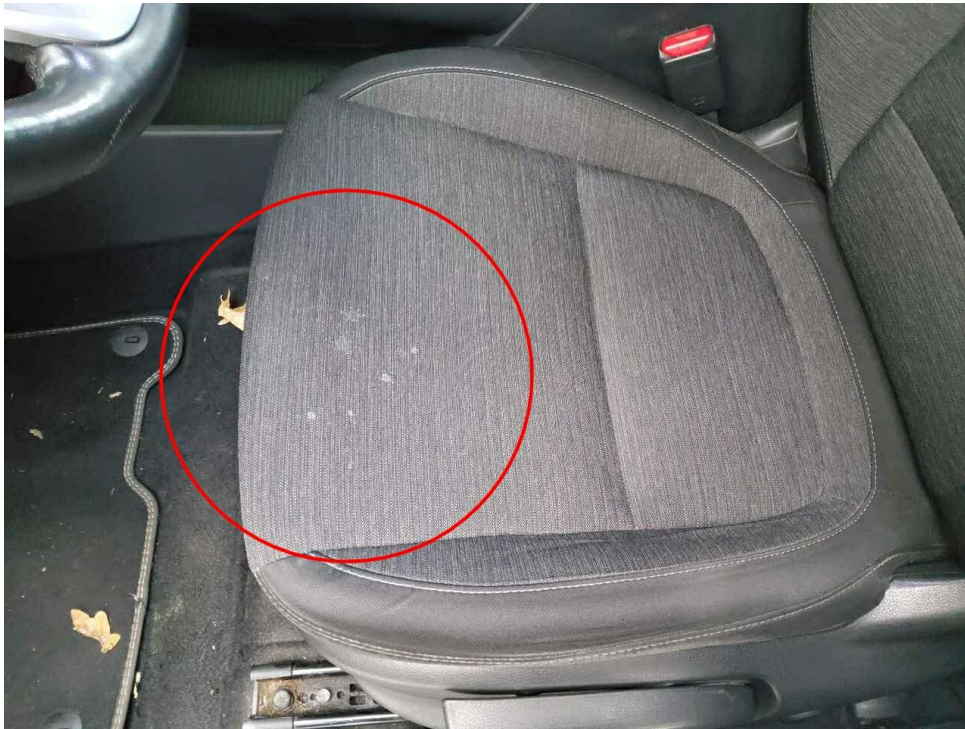
1. Typenschild verschrammt, erneuern (Bild 15)
2. Wartungsintervalle überzogen, Entfall der uneingeschränkten Herstellergarantie
3. Lenkrad, verschrammt, smart repair (Bild 17)
4. Sitz 1. Reihe mitte Sitzbezug, fleckig, reinigen (Bild 10)
5. Sitz vorne links Sitzbezug, fleckig, reinigen (Bild 9)
6. Tür vorne links Dichtung, gerissen, erneuern (Bild 7)
7. Motorhaube, mehrfach eingedellt, drücken (Bild 11, 12)
8. Tür vorne links, mehrfach eingedellt, instandsetzen und lackieren mit Lackaufbau (Bild 16)
9. Tür vorne links Einstieg, mehrfach eingedellt, instandsetzen und lackieren mit Lackaufbau (Bild 14)

Bild 9 : Sitz vorne links Sitzbezug, fleckig, reinigen

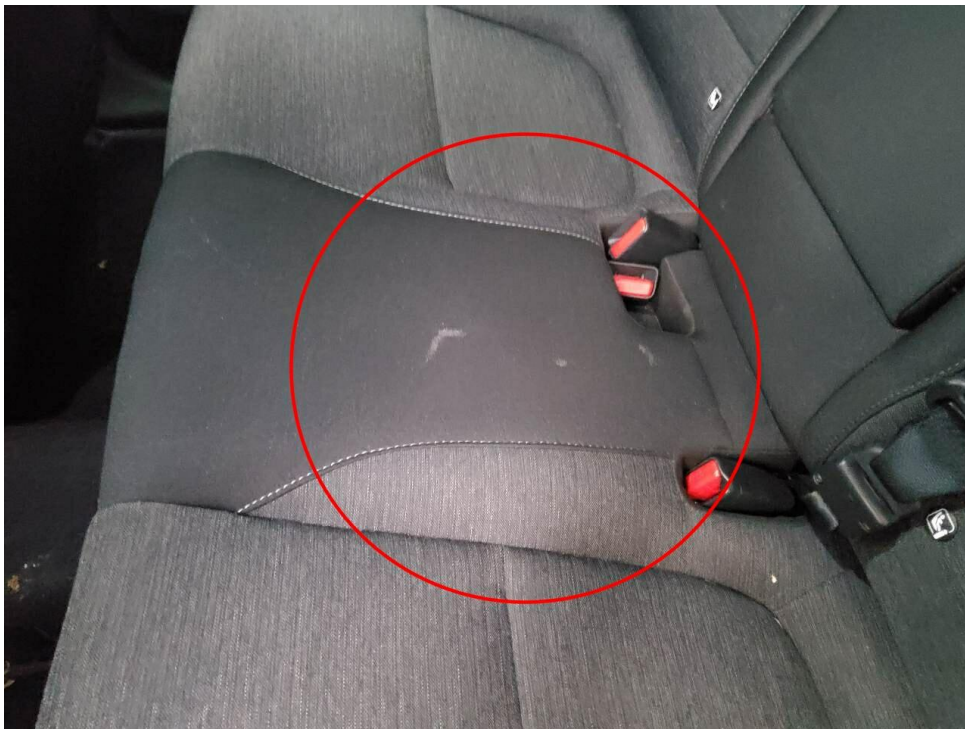
Bild 10 : Sitz 1. Reihe mitte Sitzbezug, fleckig, reinigen

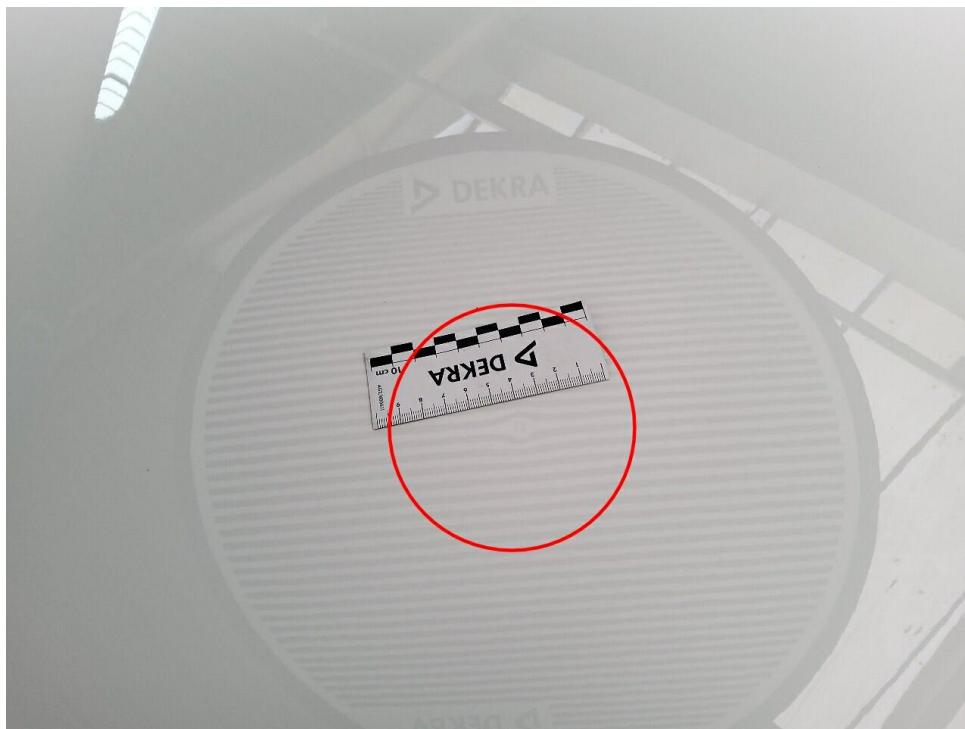
Bild 11 : Motorhaube, mehrfach eingedellt, drücken

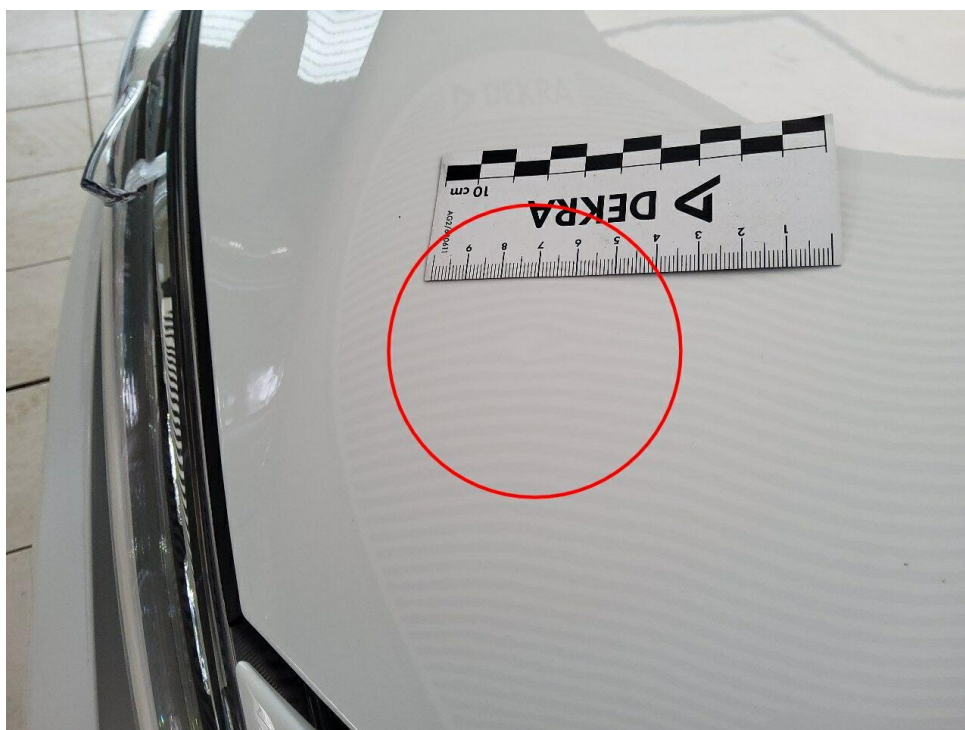
Bild 12 : Motorhaube, mehrfach eingedellt, drücken

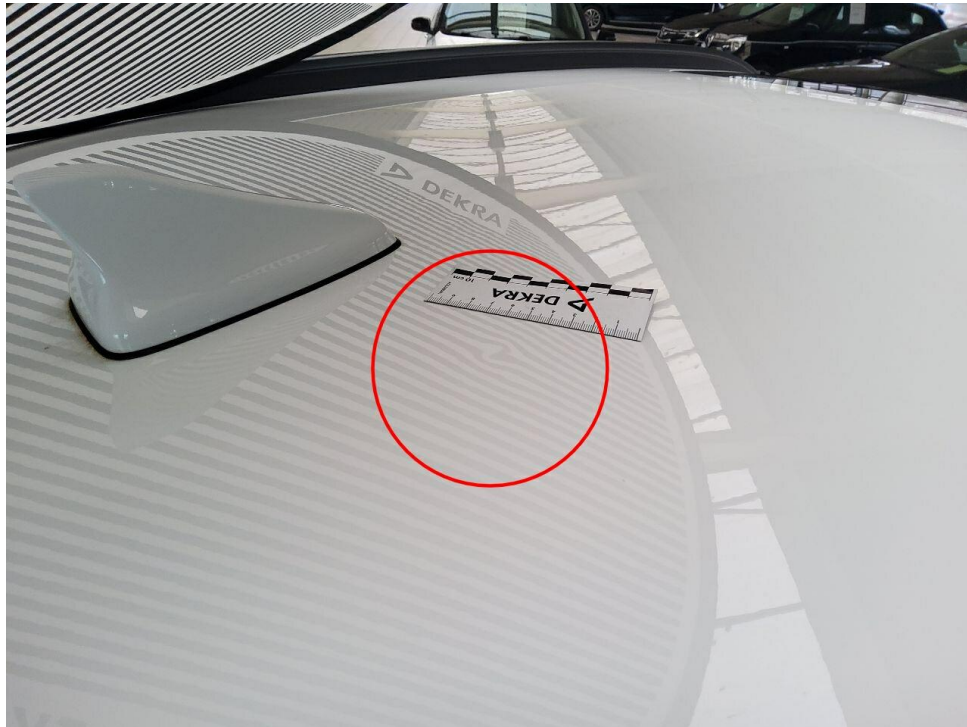
Bild 13 : Dach, eingedellt, Gebrauchsspur

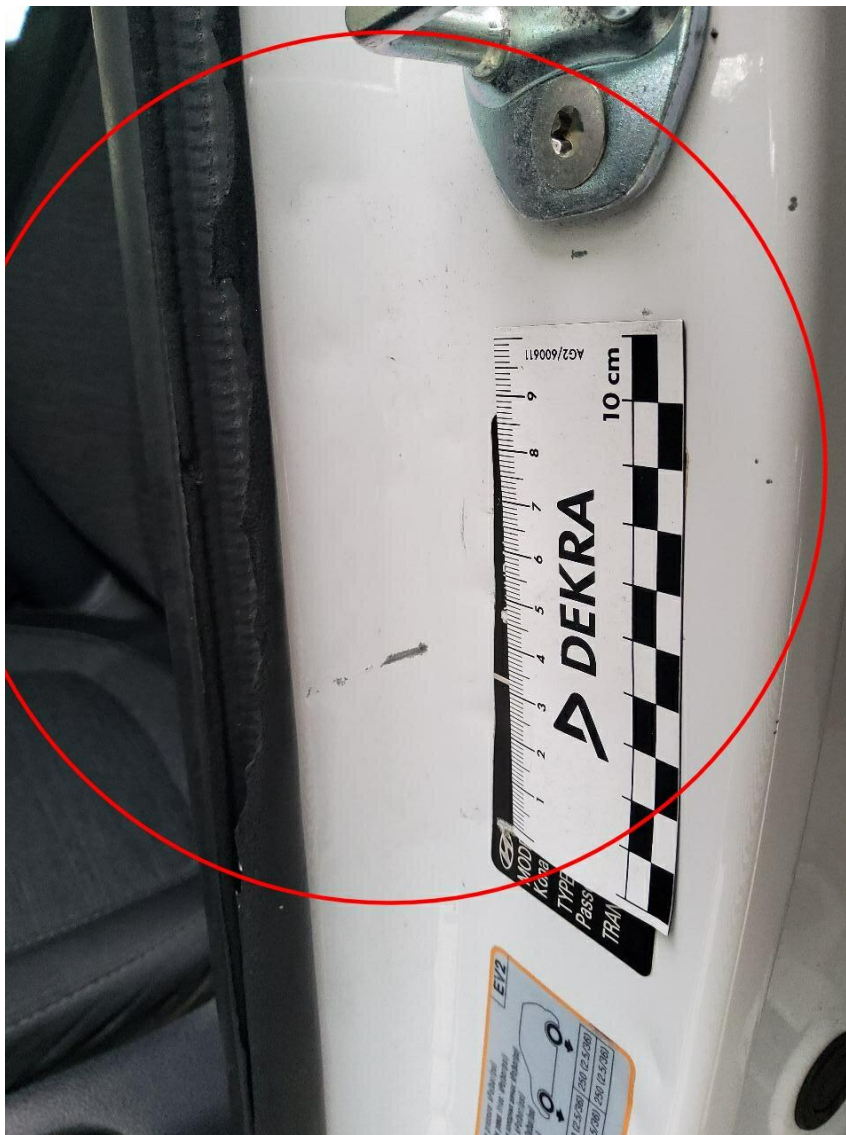
Bild 14 : Tür vorne links Einstieg, mehrfach eingedellt, instandsetzen und lackieren mit Lackaufbau

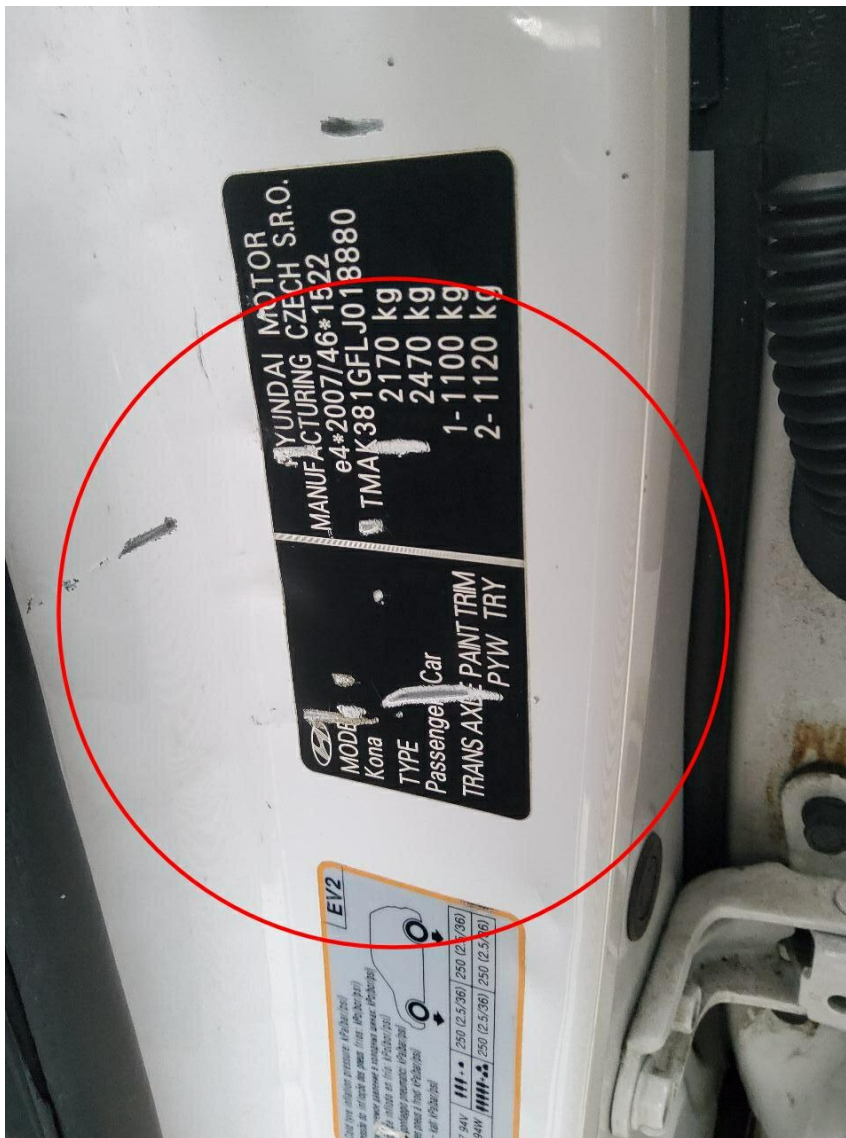
Bild 15 : Typenschild verschrammt

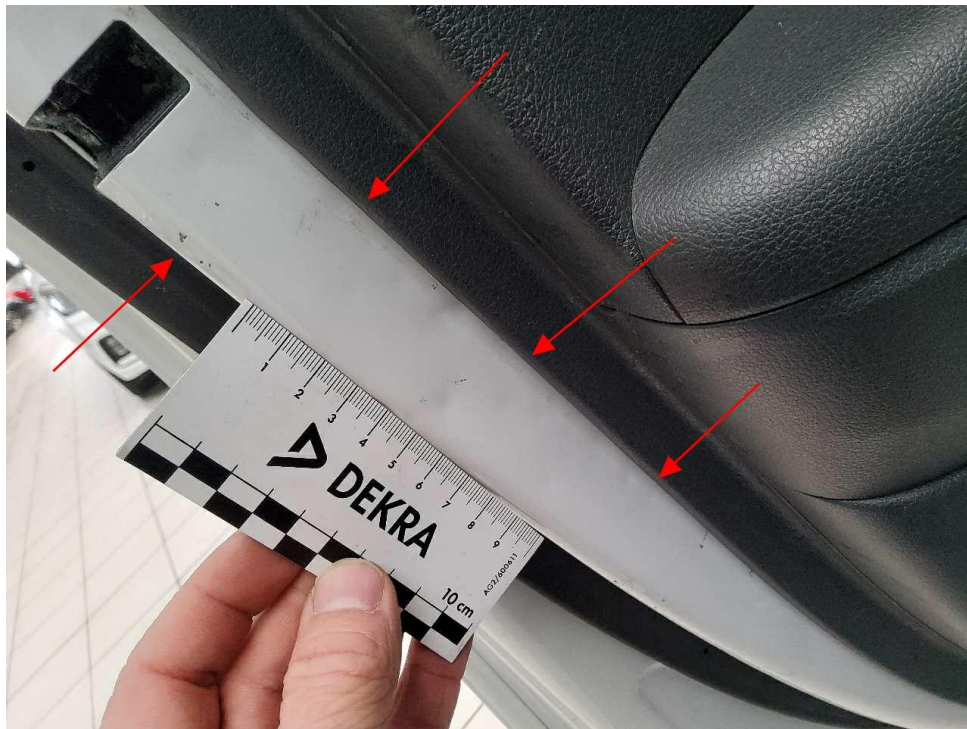
Bild 16 : Tür vorne links, mehrfach eingedellt, instandsetzen und lackieren mit Lackaufbau

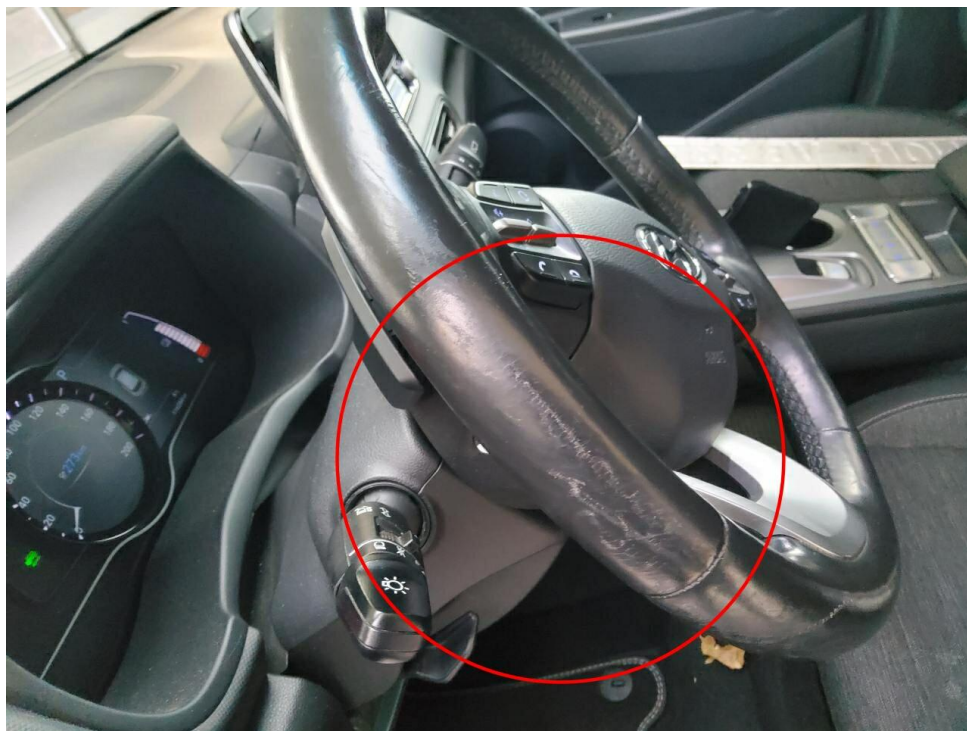
Bild 17 : Lenkrad, verschrammt, smart repair
