## Zustandsbericht

| <b>Berichtsnummer :</b> | <b>0000000796726-DE968</b> | | |

#### Hyundai Kona (OS)(2017->) Select Elektro 2WD

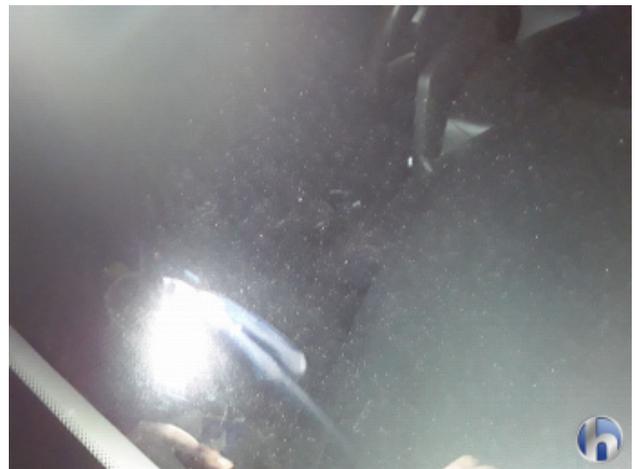
1. Windschutzscheibe      Gebrauchsspuren      Ohne Reparatur

1. Windschutzscheibe  
Gebrauchsspuren - Ohne Reparatur
