Zustandsbericht / Minderwertgutachten

Auftraggeber ALD AutoLeasing D GmbH Kooperationen, Nedderfeld 95, 22529 Hamburg
Besichtigung 18.12.2024

Erstzulassung	07.12.2020	Letzte Zulassung	07.12.2020
Fahrzeugart	Personenkraftwagen	Hersteller	Hyundai
Typ / Verkaufsbez.	Kona (OS)(2017->) / Kona	Aufbauart	Kombi
	Trend / Trend-Paket Elektro		
	2WD		
Türen	5	Sitzplätze	5
Fahrzeug-Ident.-Nr.	KMHK281HFLU111006	HSN / TSN	8252 / AIP
DAT Europa-Code®	013450330130001	DAT Marktindex	DE001 6093
Km-Stand abgelesen	38399	Nächste HU §29 StVZO	12 / 2025
Energiequelle / Kraftstoff	Elektro	Zylinderanzahl	
Leistung (kW)	26	Schadstoffklasse:	2017/1151;WLTP;reine Elektrofz
Getriebe / Gänge	Automatik / 3	Felgen	Leichtmetall
Farbe / Farbe	Galaxy Grey / MIC / Metallic / R3G / Grau

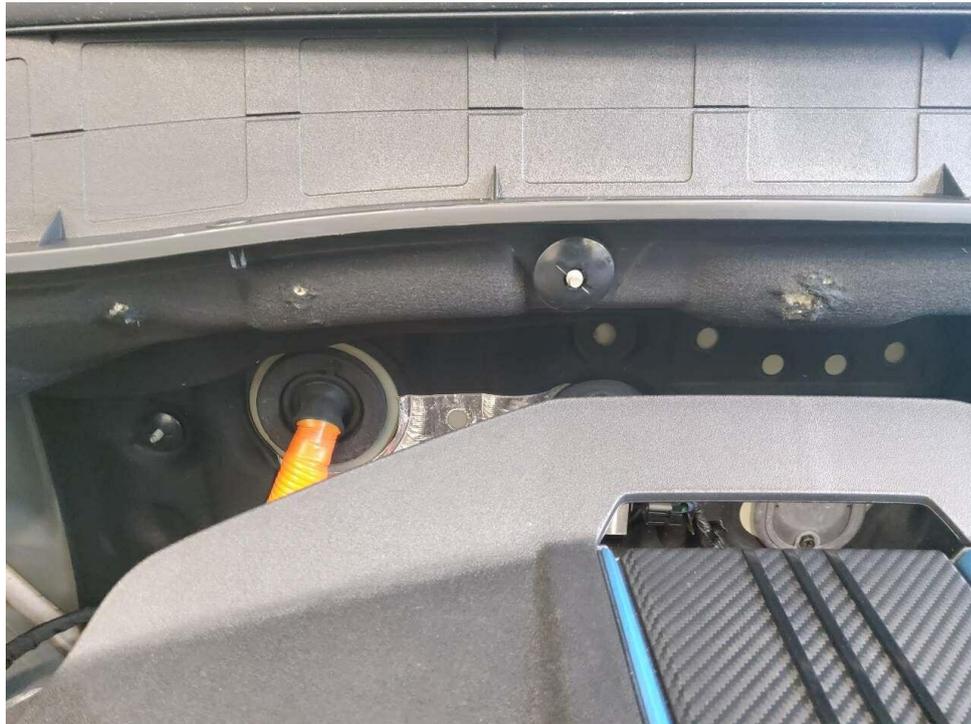
Bild 7 : Stirnwand dämmmate , Tierversiss, erneuern

1. Tür hinten rechts, eingedellt, drücken (Bild 8)
2. Stirnwand dämmmate , Tierverbiss, erneuern (Bild 7)

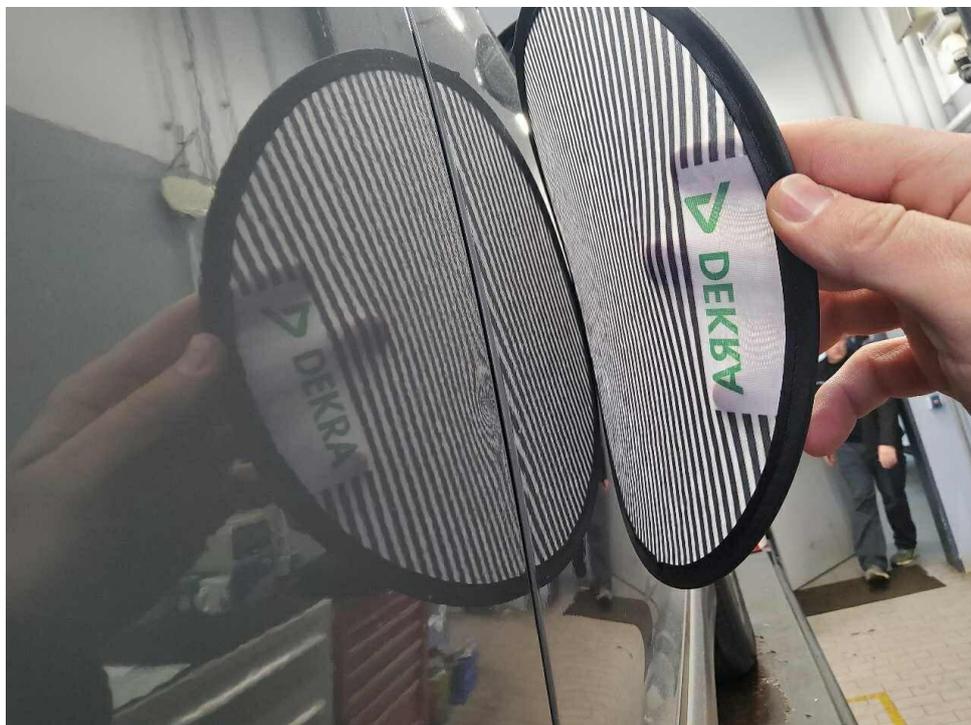
Bild 8 : Tür hinten rechts, eingedellt, drücken
