KIA Niro

Voertuiginformatie

Samenvatting schade

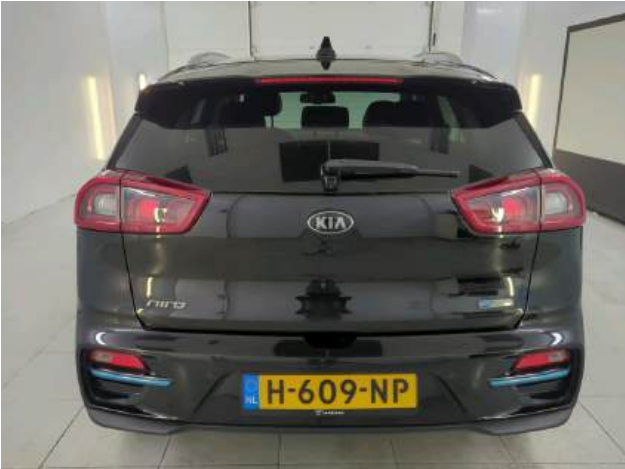
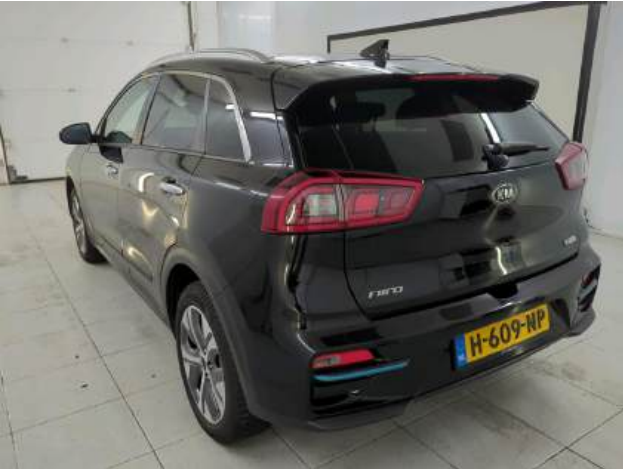
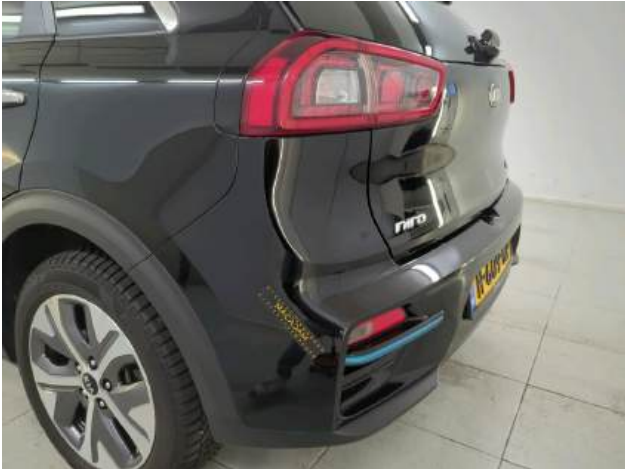
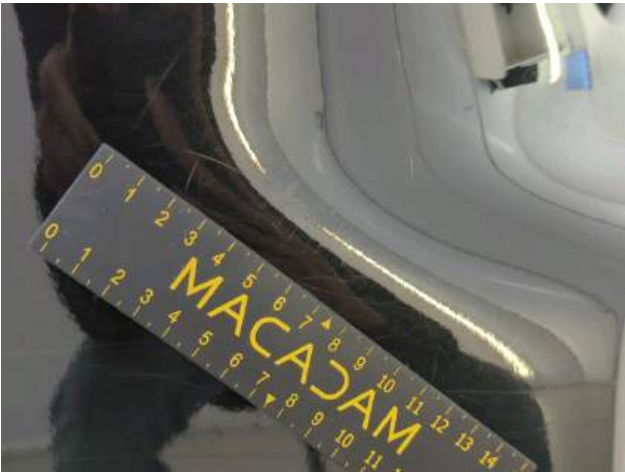
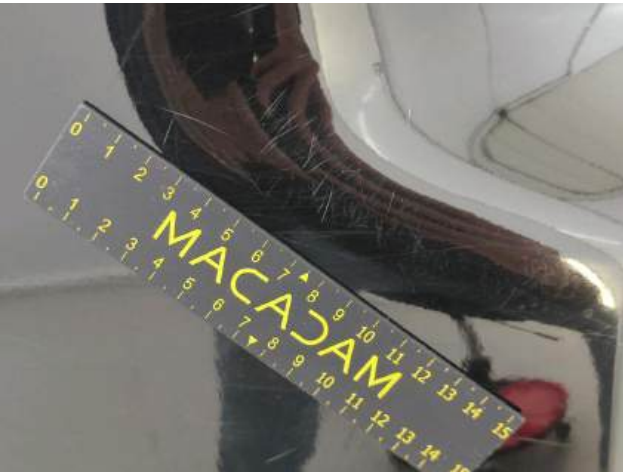
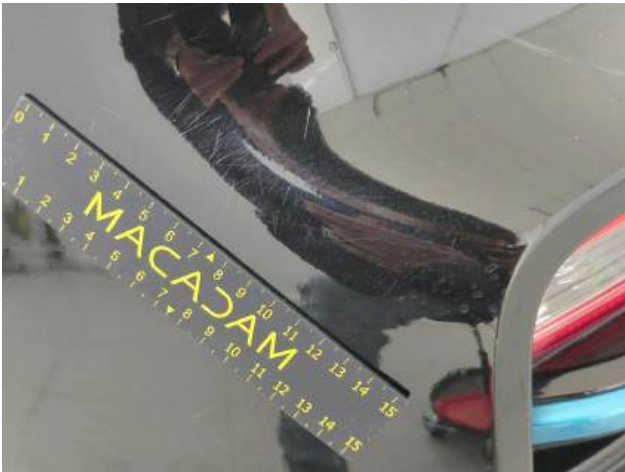
| Schade | | | |
|---|--|--|--|
| <div>Bumper A</div> <div>Kras(sen)</div> <div>Herstellen en spuiten (compleet)</div> <div>Achterzijde</div> <div> </div> | | | |

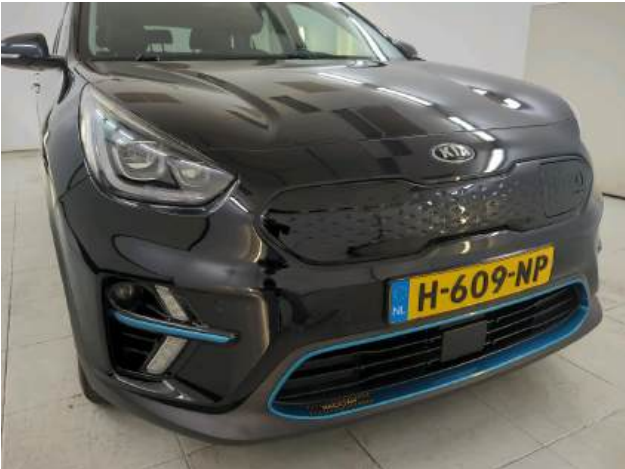
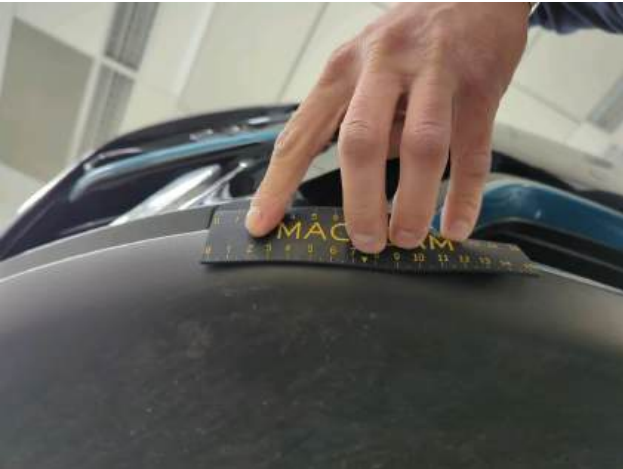
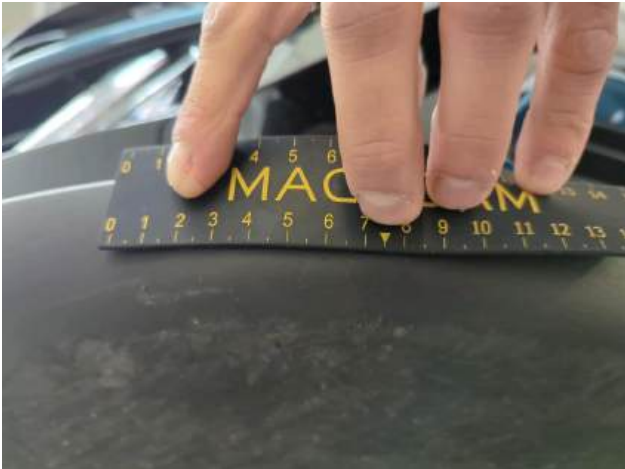
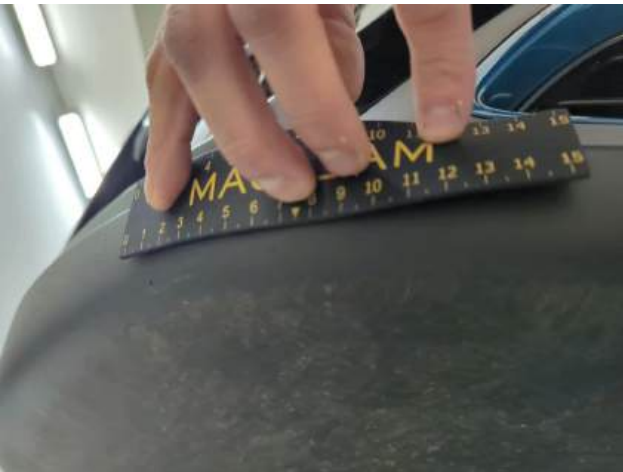
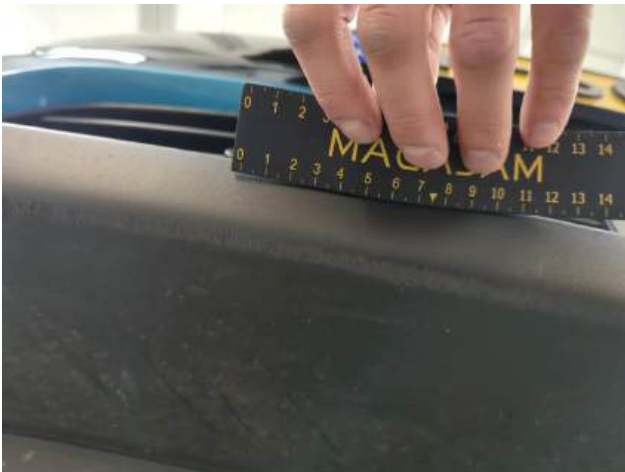
| Schade | | | |
|---|--|--|--|
| <div>Bumper V bekleding</div> <div>Kras(sen)</div> <div>Vervangen</div> <div>Voorzijde</div> <div> </div> | | | |

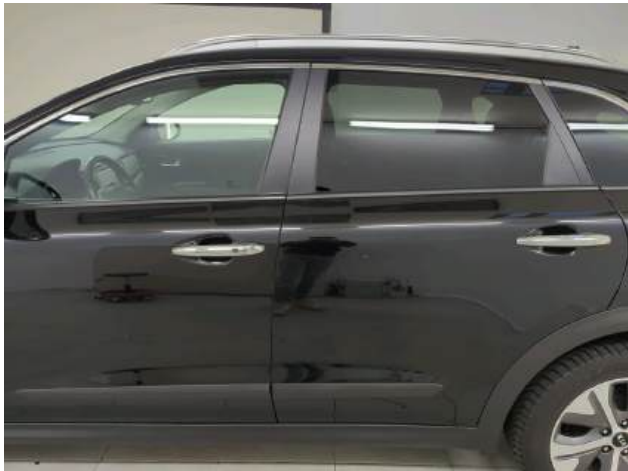
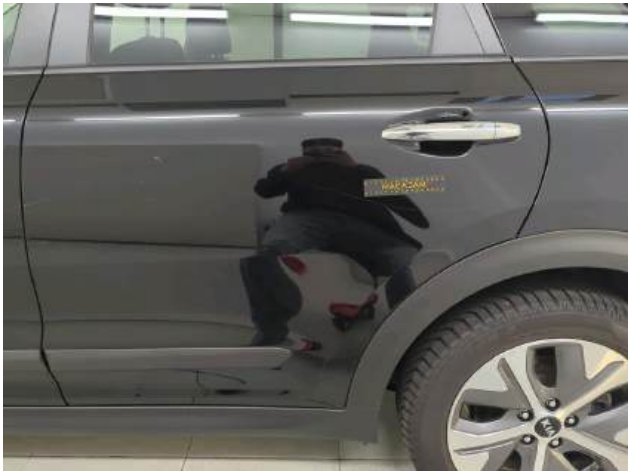
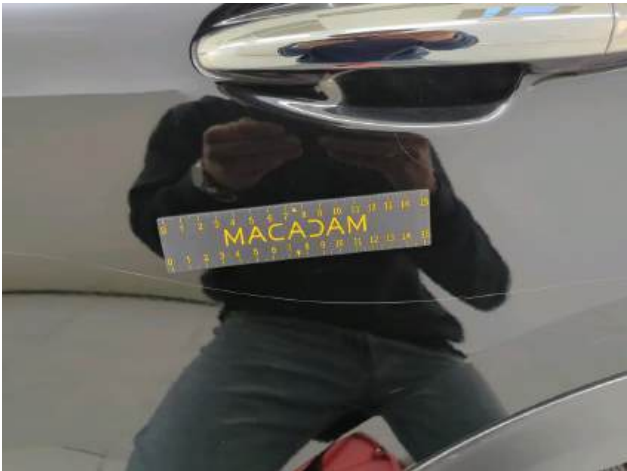
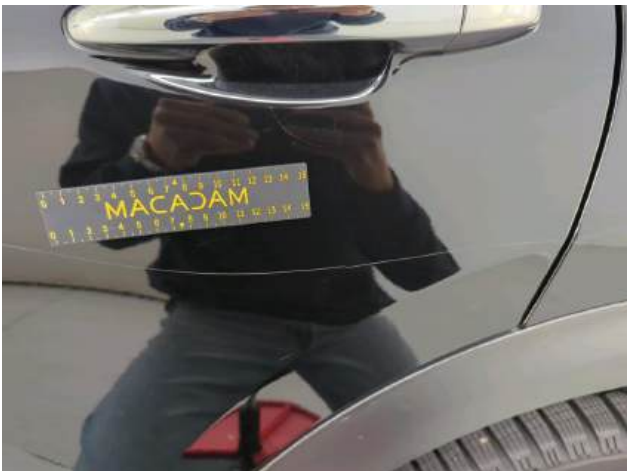
**Deur A L**  
Kras(sen)  
Herstellen en spuiten (gedeeltelijk)  
Links

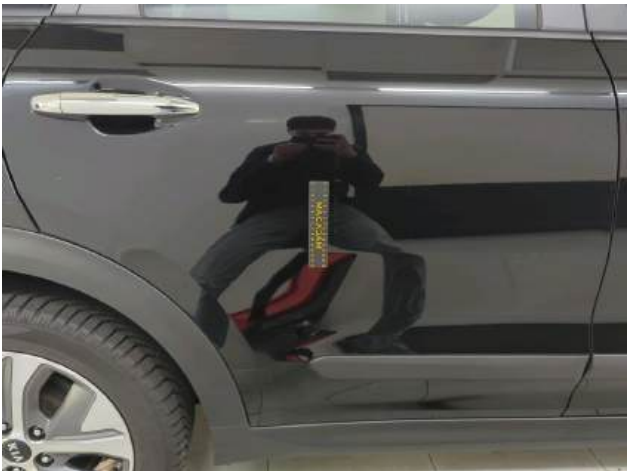
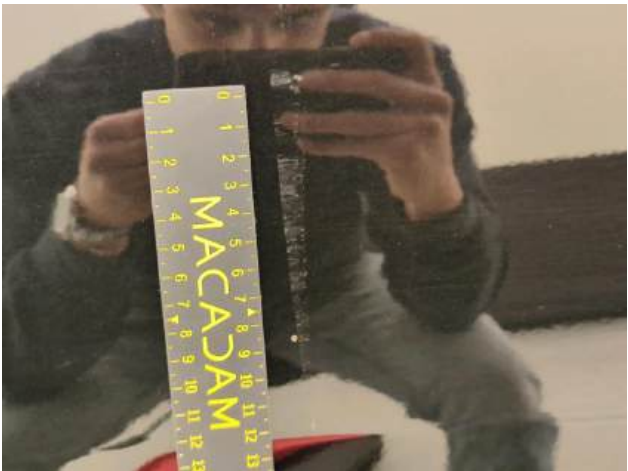
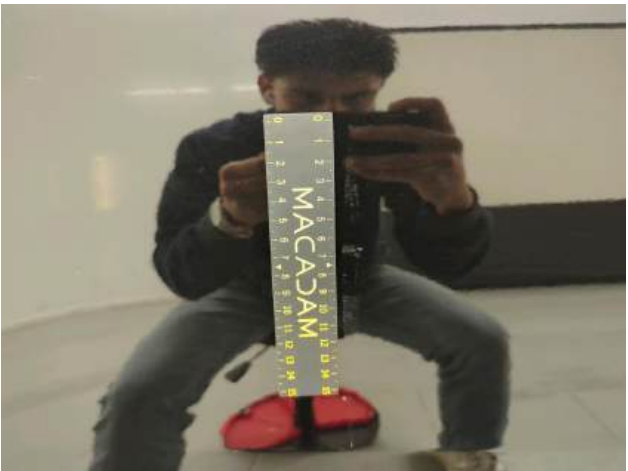
**Deur A R**  
Kras(sen)  
Herstellen en spuiten (gedeeltelijk)  
Rechts

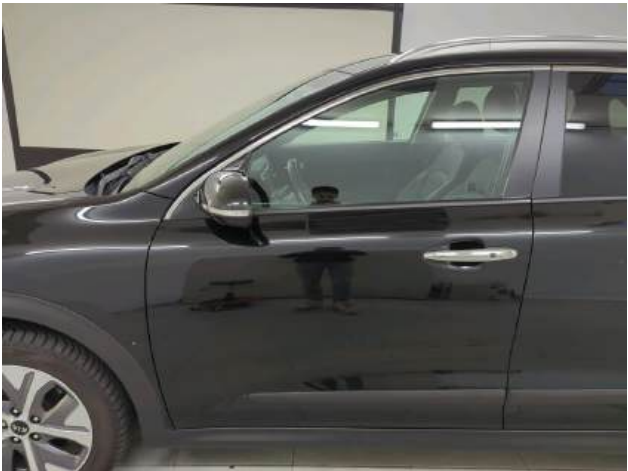
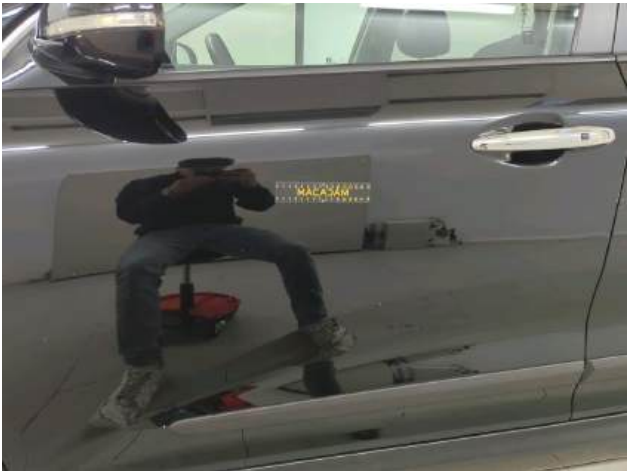
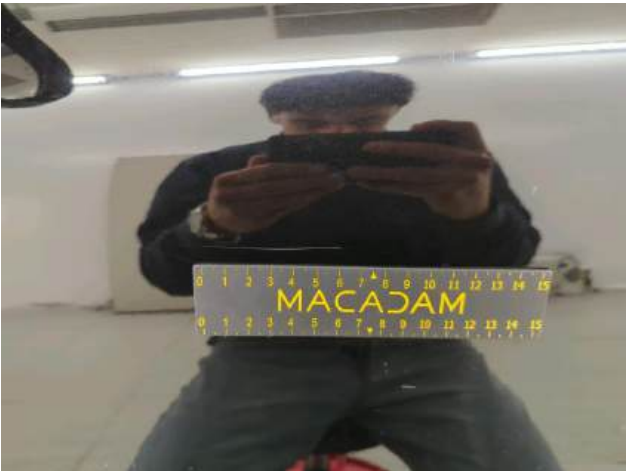
**Deur V L**  
Kras(sen)  
Herstellen en spuiten (gedeeltelijk)  
Links

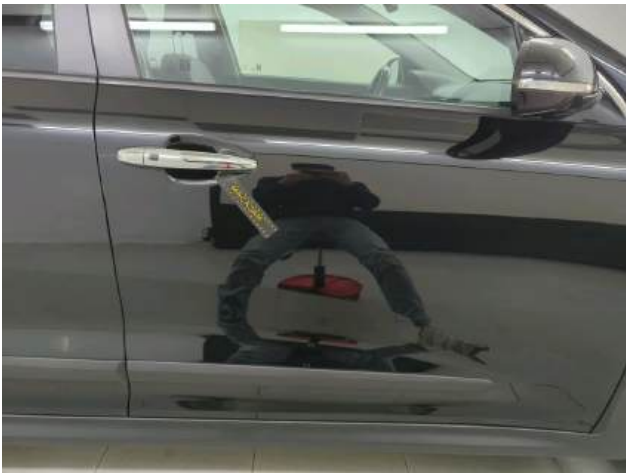
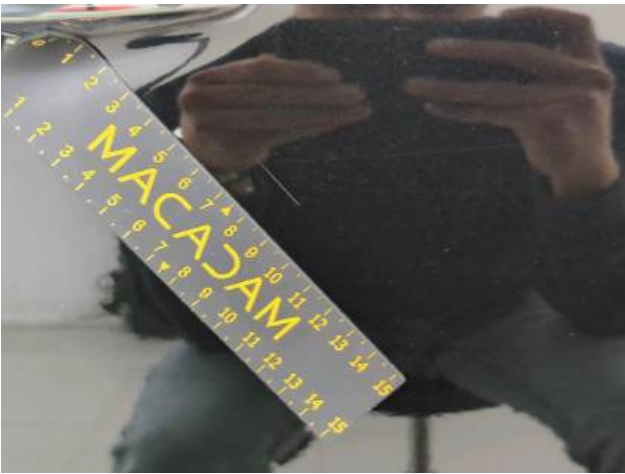
**Deur V R**  
Kras(sen)  
Herstellen en spuiten (gedeeltelijk)  
Rechts

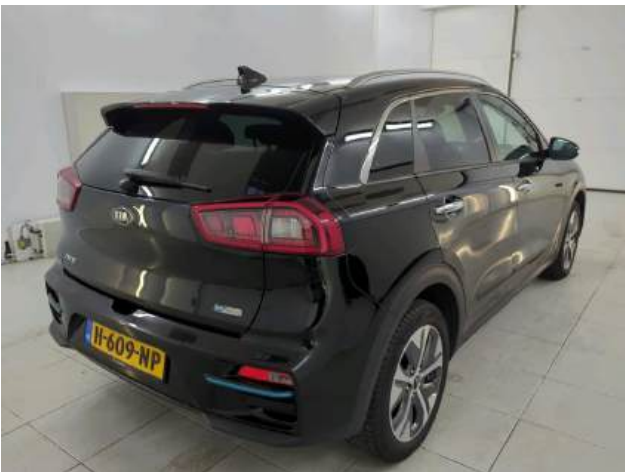
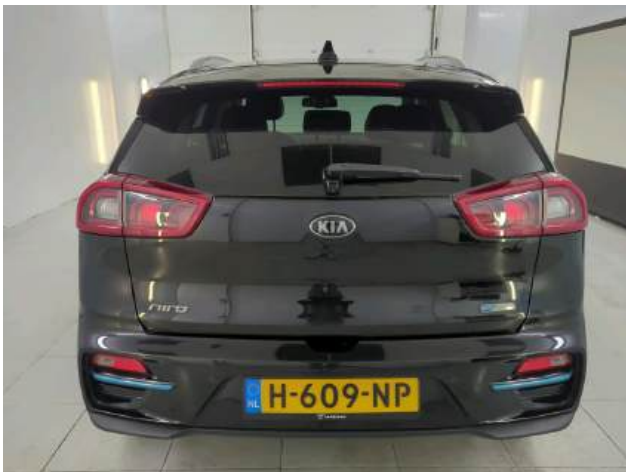
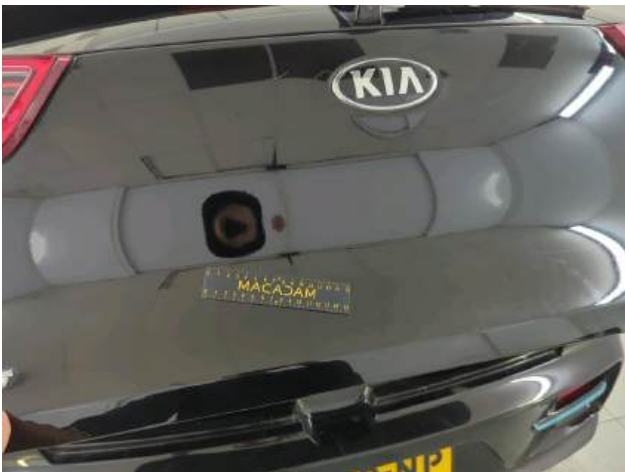
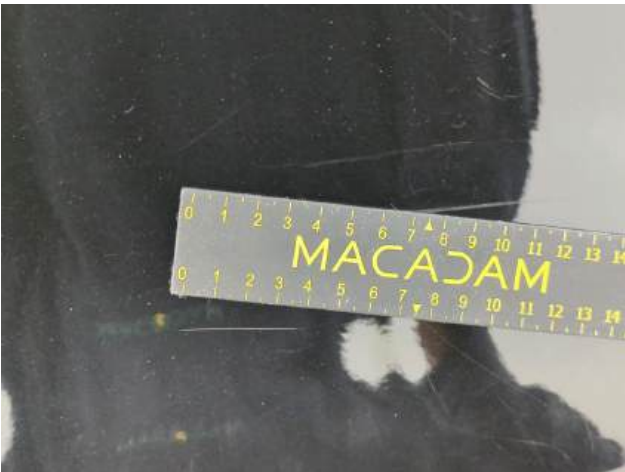
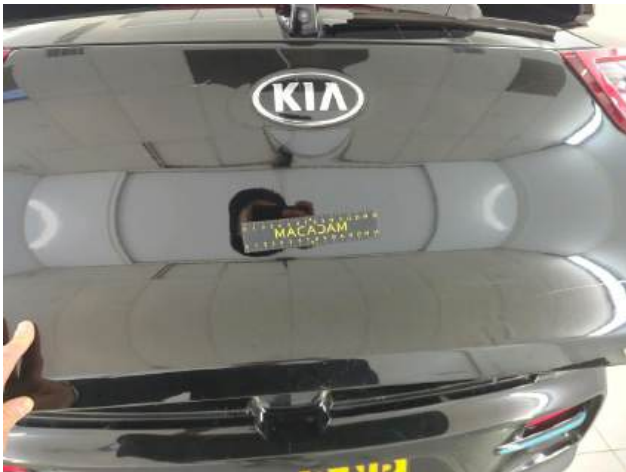
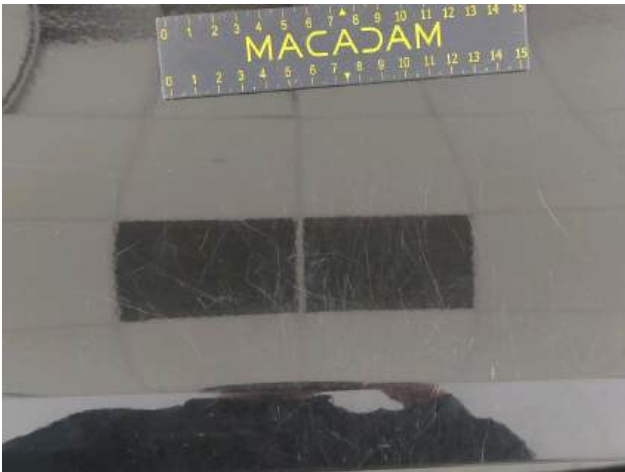
**Kofferklep**  
Kras(sen)  
Herstellen en spuiten (compleet)  
Achterzijde

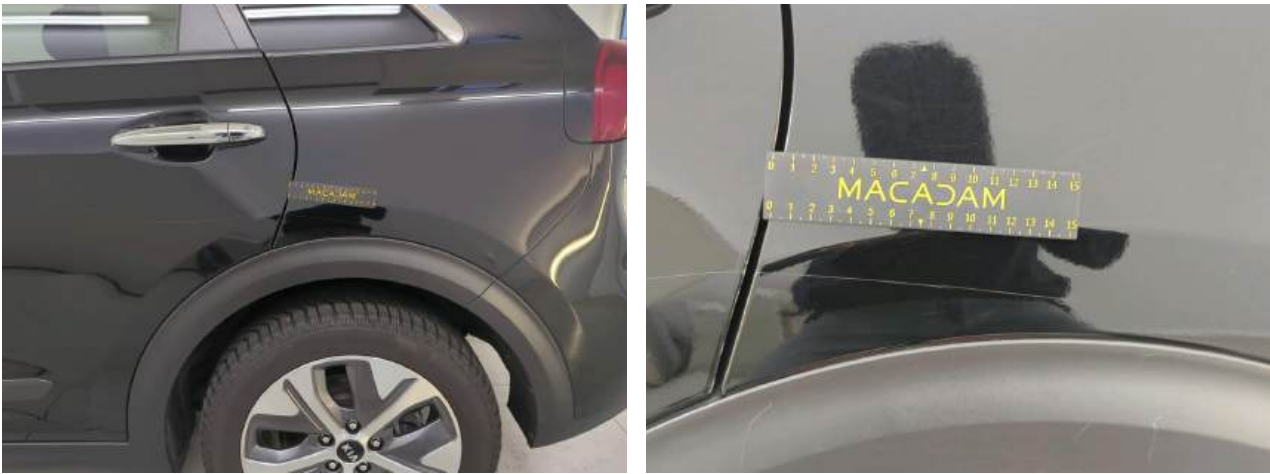
Scherm A R

Kras(sen)  
Herstellen en spuiten (gedeeltelijk)  
Rechts

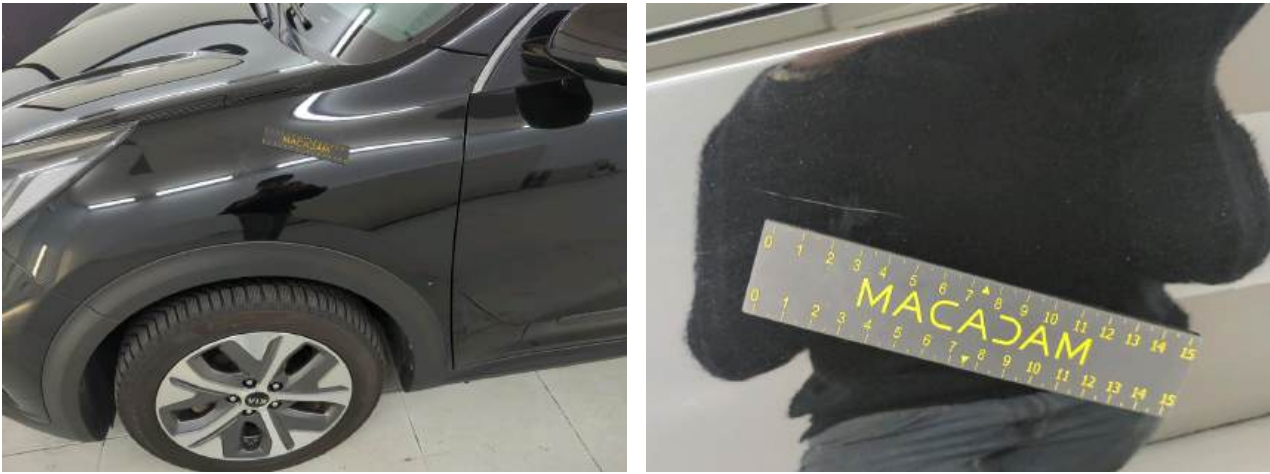
Scherm V R

Kras(sen)  
Herstellen en spuiten (gedeeltelijk)  
Rechts
