# Zustandsbericht / Minderwertgutachten

ALD AutoLeasing D GmbH Kooperationen, Nedderfeld 95, 22529 Hamburg  
27.11.2024

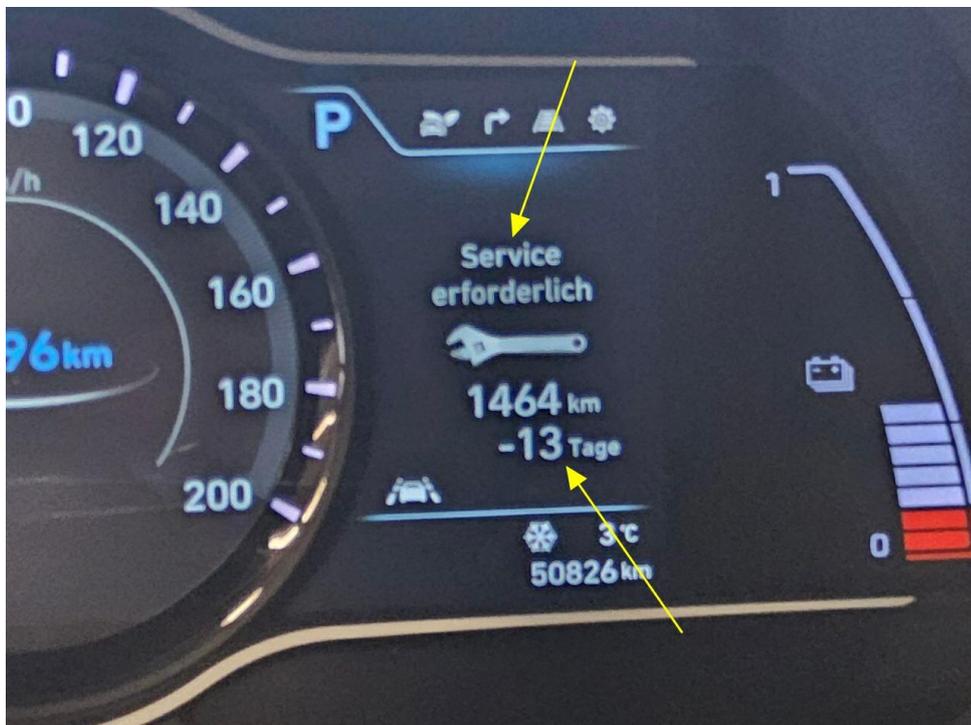
Bild 6 : Service fällig seit 13 Tagen

1. Service fällig seit 13 Tagen, (Bild 6)
2. Sicherheitsgurte hinten links und rechts beschädigt, erneuern (Bild 10, 11)
3. Heckklappe Verkleidung gebrochen, erneuern (Bild 12)
4. Türe hinten rechts innen, Lackierung nicht Sach- und Fachgerecht durchgeführt, smart repair (Bild 8, 9)

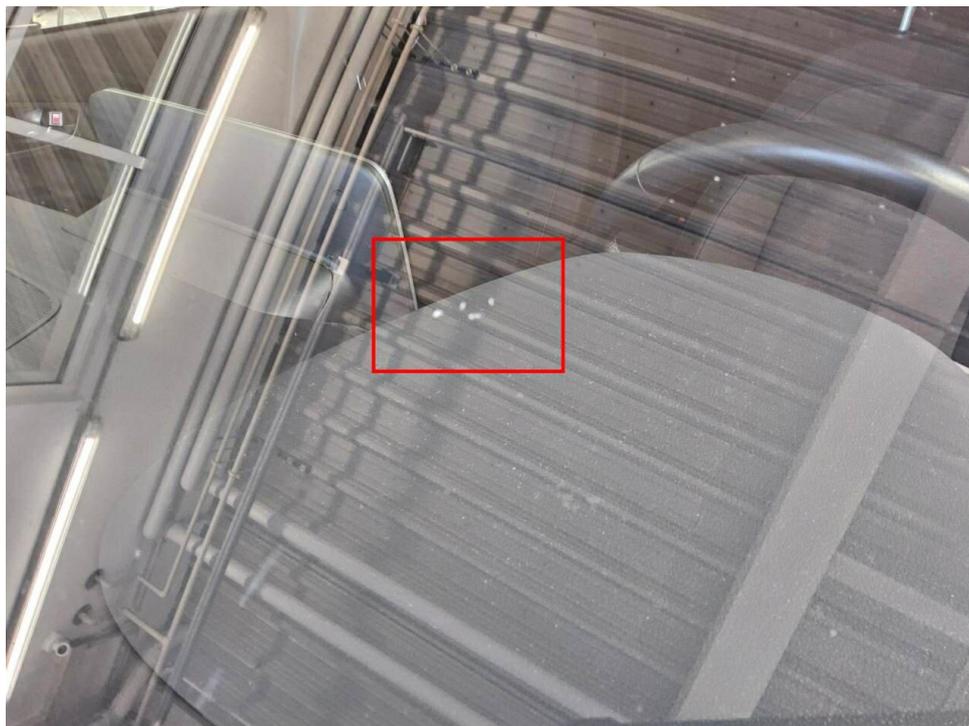
Frontscheibe, viele Steinschläge, Gebrauchsspur (Bild 7)

Bild 7 : Frontscheibe, viele Steinschläge, Gebrauchsspur

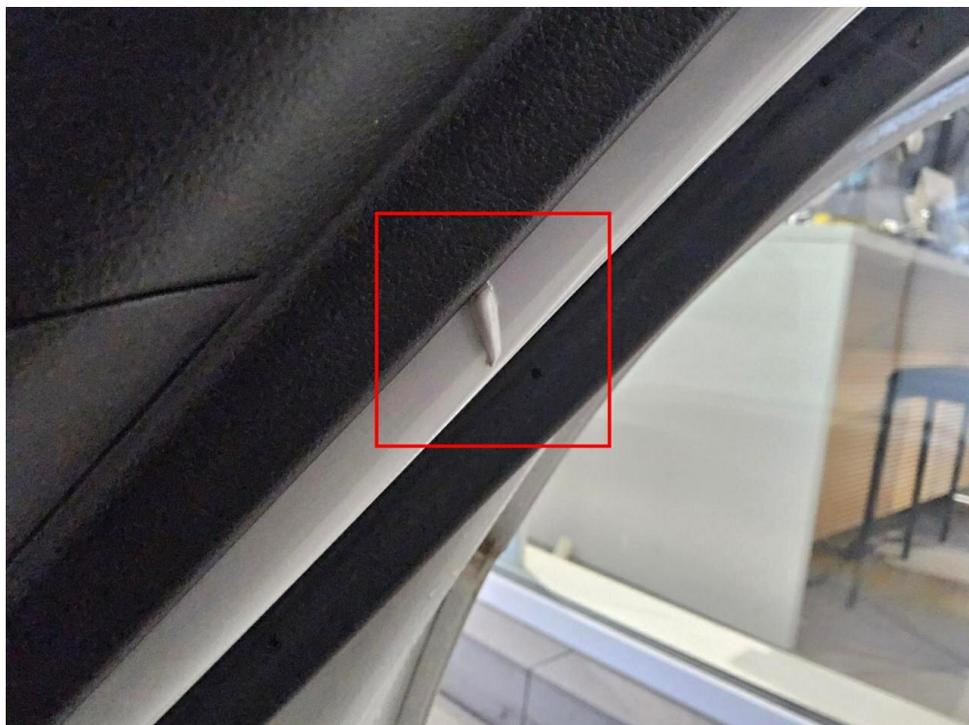
Bild 8 : Türe hinten rechts innen, Lackierung nicht Sach- und Fachgerecht durchgeführt

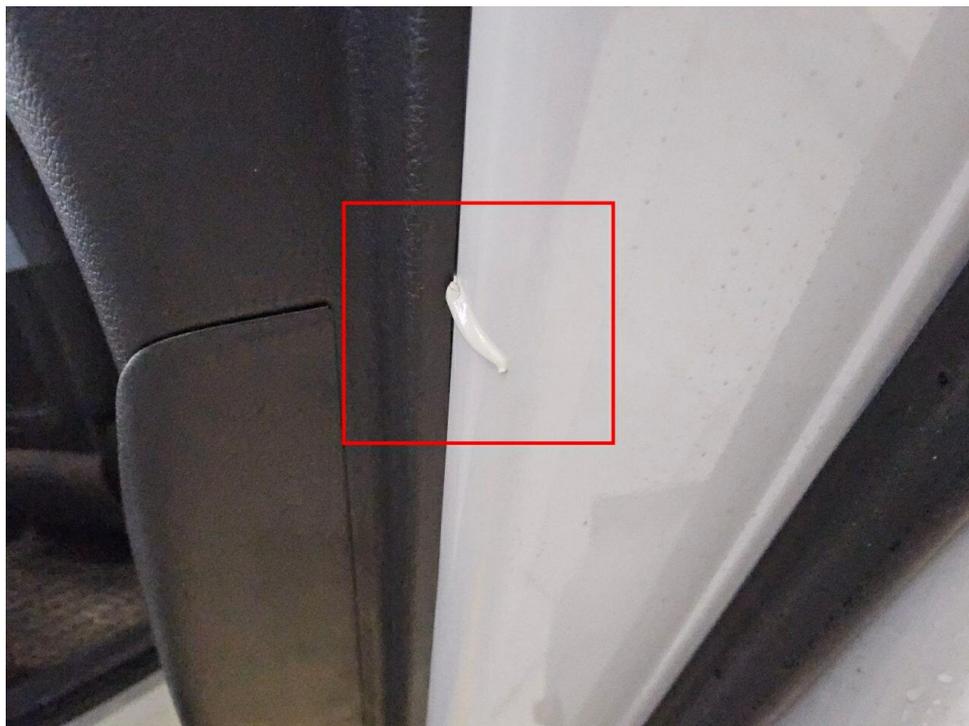
Bild 9 : Türe hinten rechts innen, Lackierung nicht Sach- und Fachgerecht durchgeführt

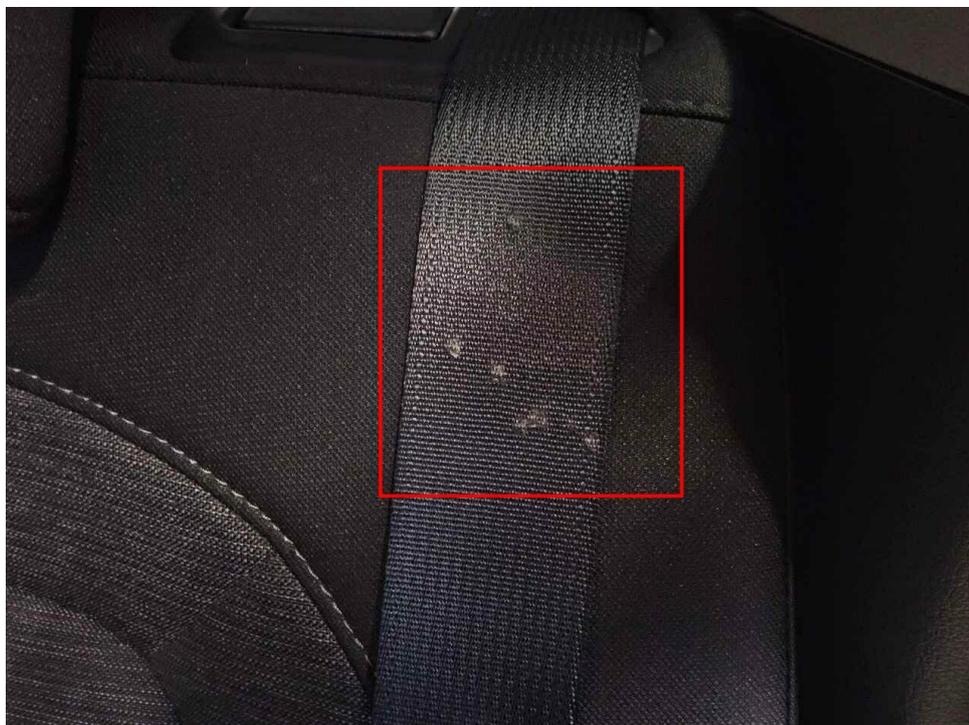
Bild 10 : Sicherheitsgurte hinten links und rechts beschädigt

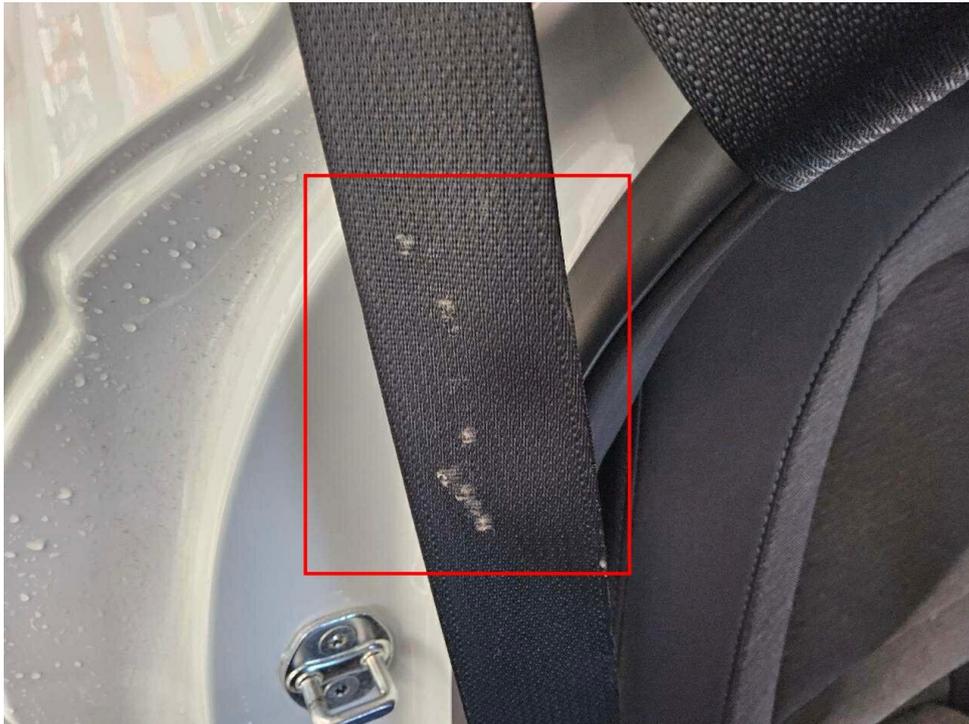
Bild 11 : Sicherheitsgurte hinten links und rechts beschädigt

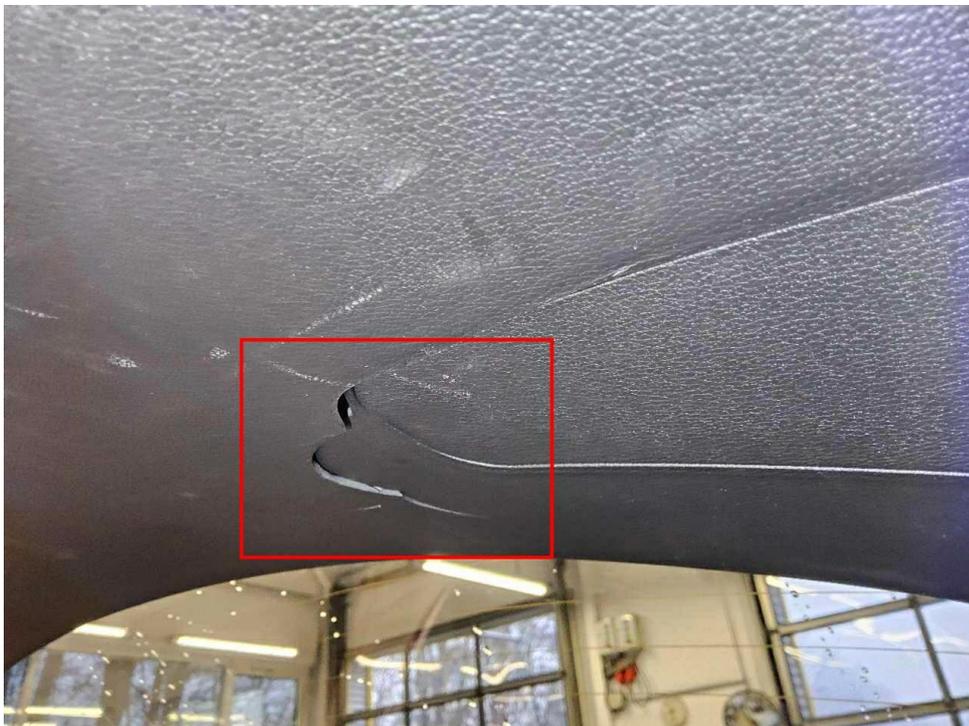
Bild 12 : Heckklappe Verkleidung gebrochen
