# Zustandsbericht / Minderwertgutachten

Auftraggeber ALD AutoLeasing D GmbH Kooperationen, Nedderfeld 95, 22529 Hamburg  
Besichtigung 03.12.2024

Erstzulassung	27.11.2020	Letzte Zulassung	27.11.2020
Fahrzeugart	Personenkraftwagen	Hersteller	Hyundai
Typ / Verkaufsbez.	Kona (OS)(2017->) / Kona Advantage Elektro 2WD	Aufbauart	Limousine
Türen	5	Sitzplätze	5
Fahrzeug-Ident.-Nr.	KMHK281HFLU114685	HSN / TSN	8252 / AIP
DAT Europa-Code®	013450332630001	DAT Marktindex	DE001 6099
Km-Stand abgelesen	21268	Nächste HU §29 StVZO	11 / 2025
Energiequelle / Kraftstoff	Elektro	Zylinderanzahl	
Leistung (kW)	26	Schadstoffklasse:	2017/1151;WLTP;reine Elektrofz
Getriebe	Stufenlos /	Felgen	Leichtmetall
Farbe	Rot / Metallic

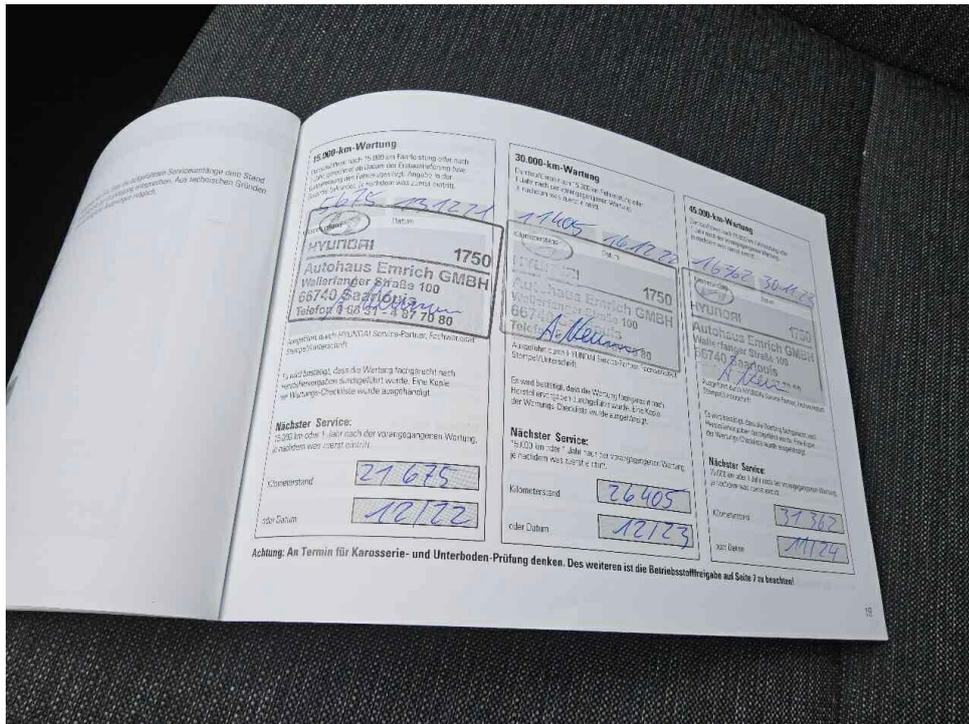
Wartungsnachweis: lückenhaft  
 letzte Wartung: am 30.11.2023 bei Kilometerstand 16.362

Bild 5 : Wartungsnachweise

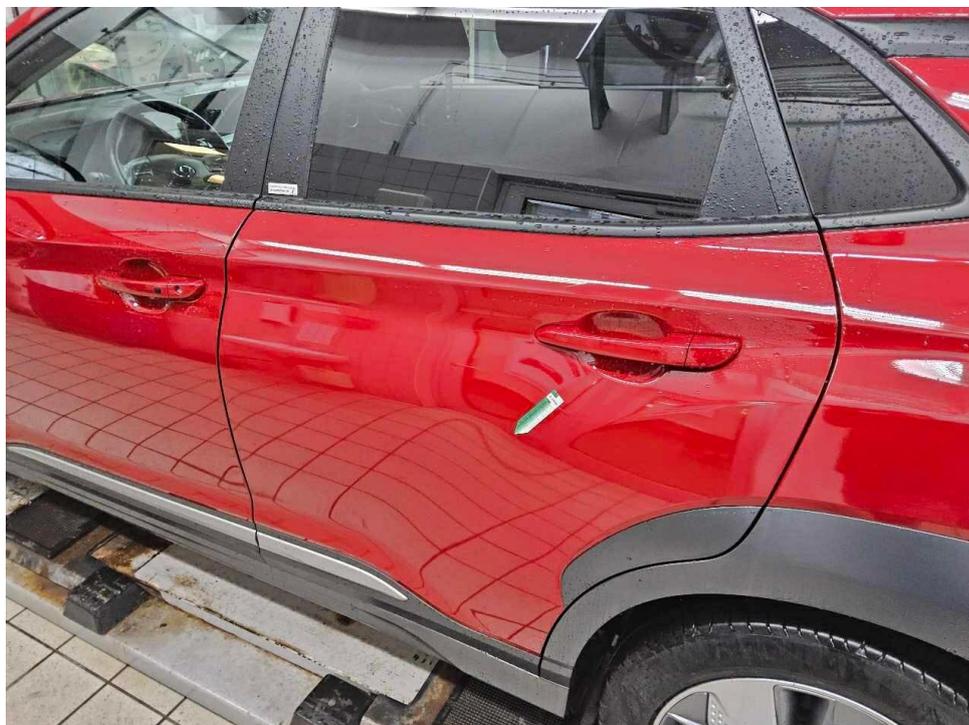
1. Wartung fällig, (Bild 11)
2. Tür hinten links Lackierung, zerkratzt, lackieren mit Lackaufbau

Bild 6 : Tür hinten links verkratzt

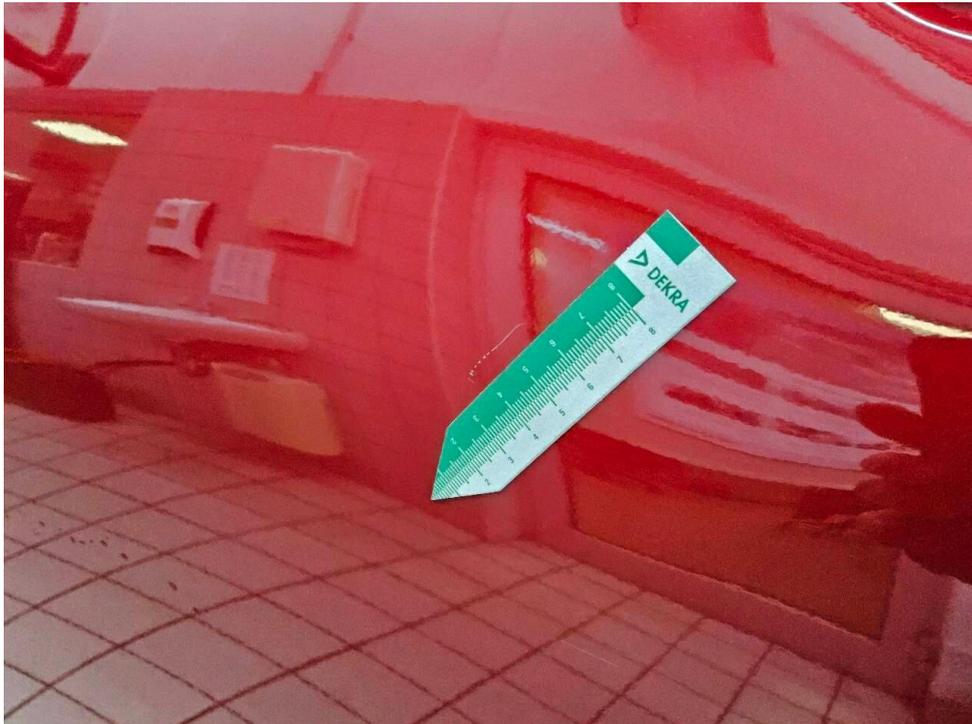
Bild 7 : Tür hinten links verkratzt (lackieren)

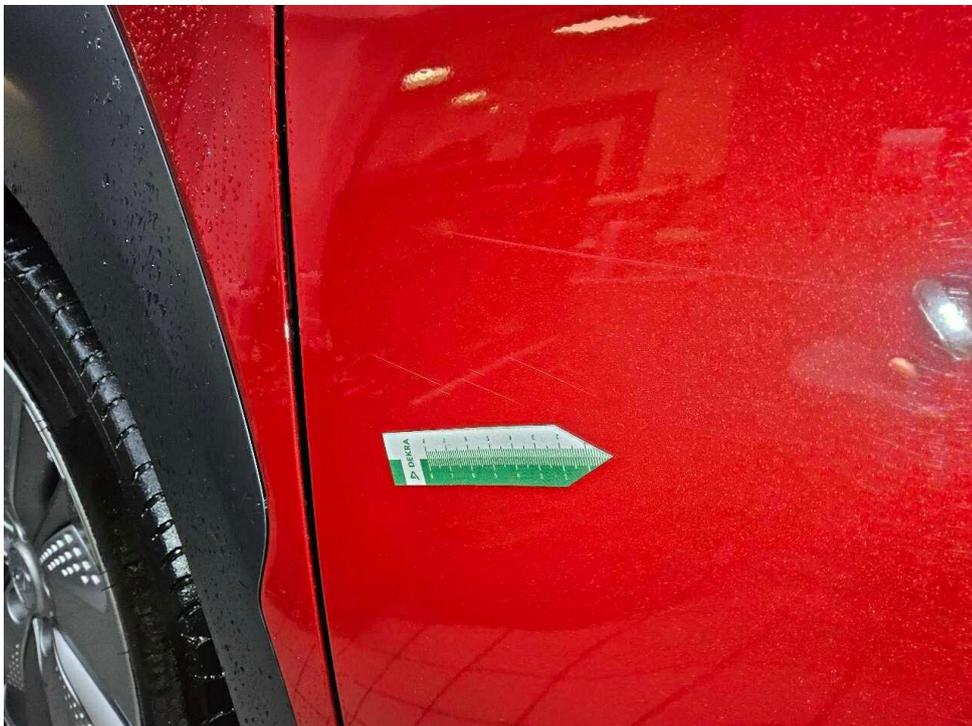
Bild 8 : Tür vorne links Oberflächenkratzer (polieren)

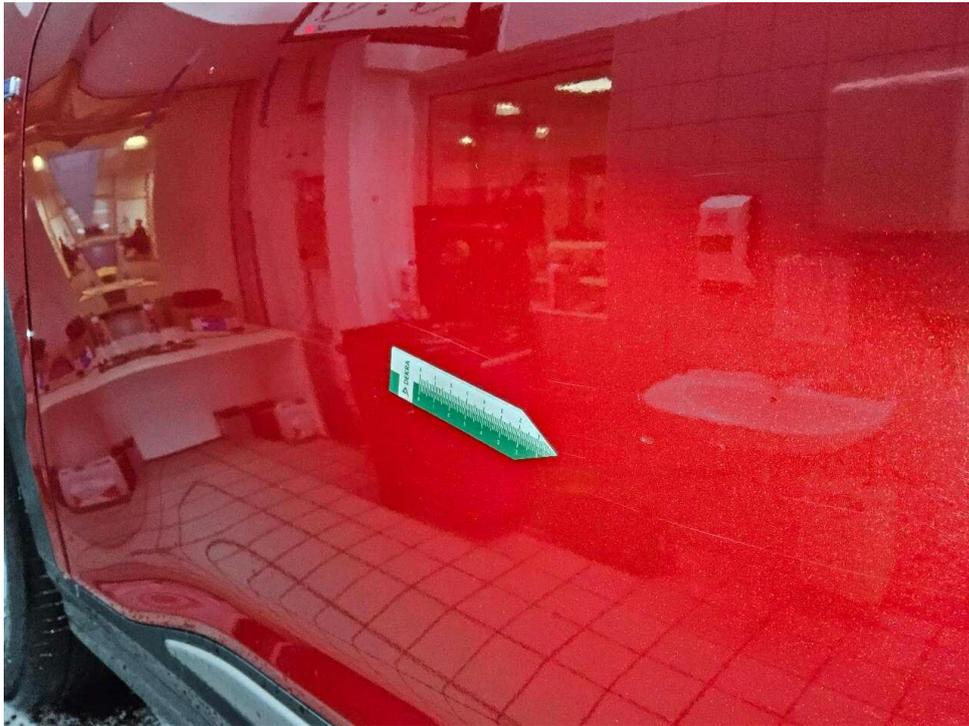
Bild 9 : Tür vorne links Oberflächenkratzer (polieren)

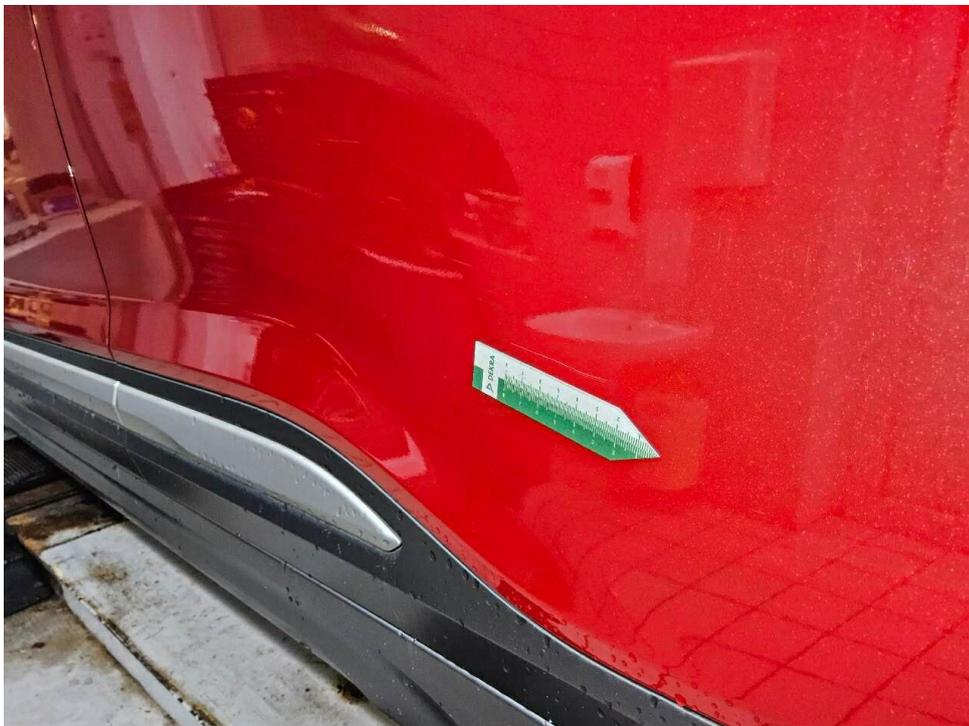
Bild 10 : Tür hinten links Oberflächenkratzer (polieren)

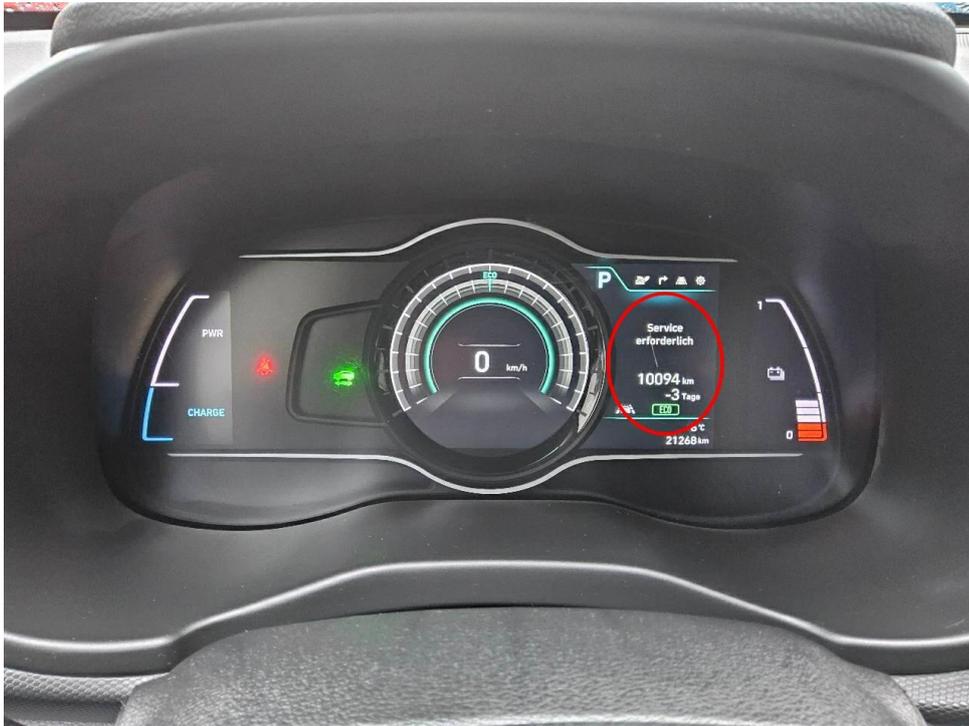
Bild 11 :   Wartung fällig
