# Zustandsbericht / Minderwertgutachten

ALD AutoLeasing D GmbH Kooperationen, Nedderfeld 95, 22529 Hamburg  
08.09.2025

17.08.2022  
Personenkraftwagen  
Niro (DE)(2016->) / e-Niro  
Vision 64 kWh

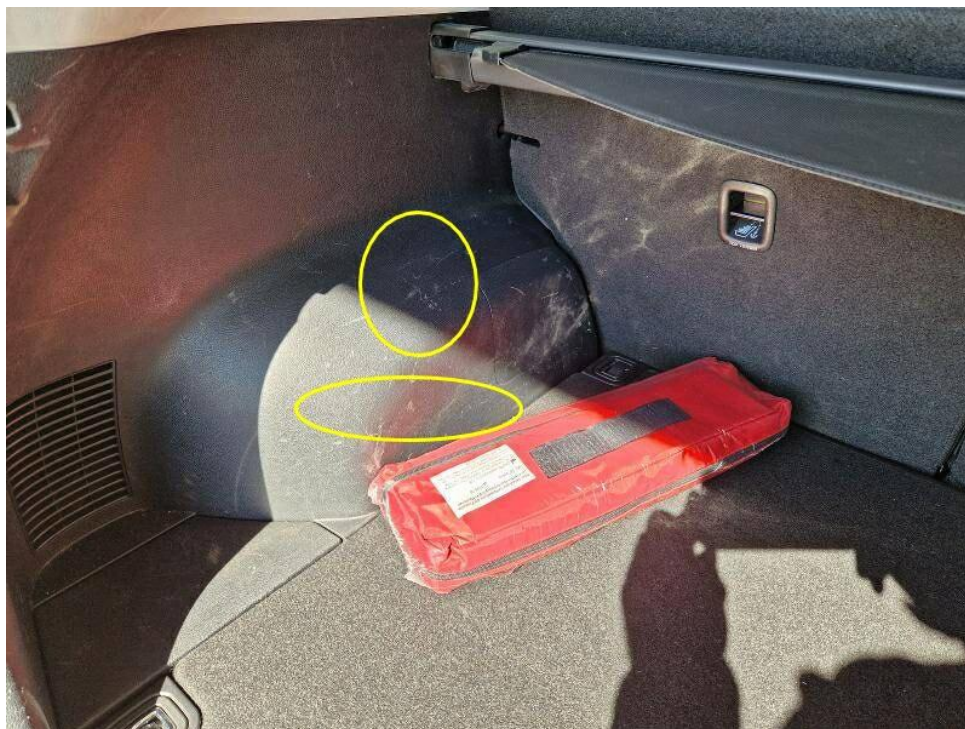
Kofferraum - Laderaum verschrammt, (Bild 15, 16, 17)  
 Dachhimmel leicht abgenutzt, (Bild 22)  
 Tür vorne links Einstieg, verschrammt, Gebrauchsspur

Bild 15 : Kofferraum - Laderaum verschrammt

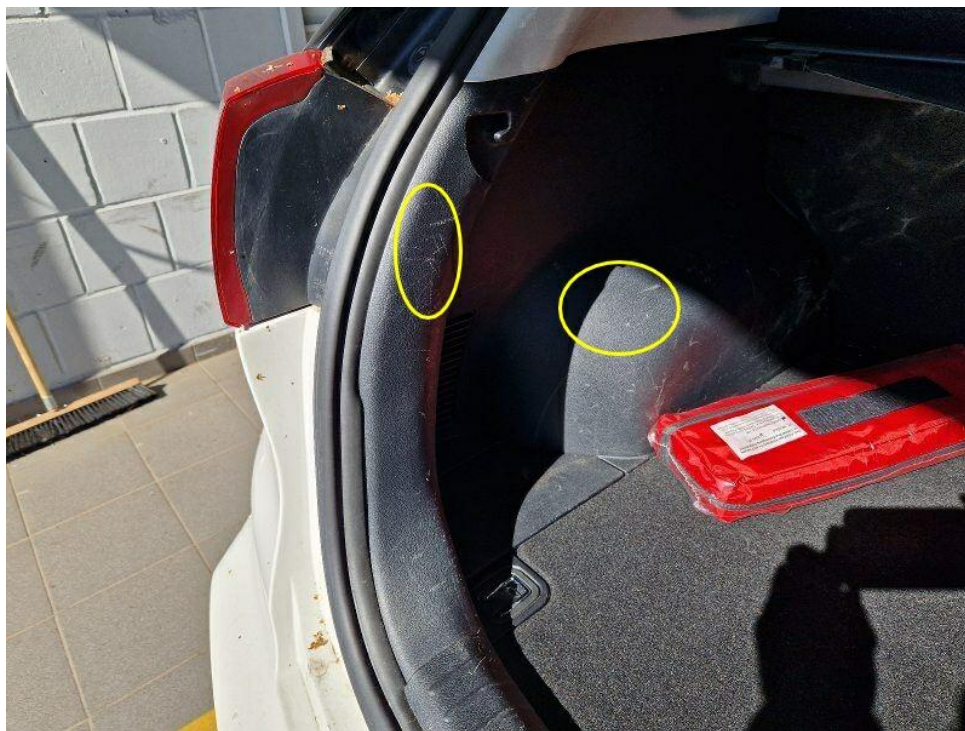
Bild 16 : Kofferraum - Laderaum verschrammt

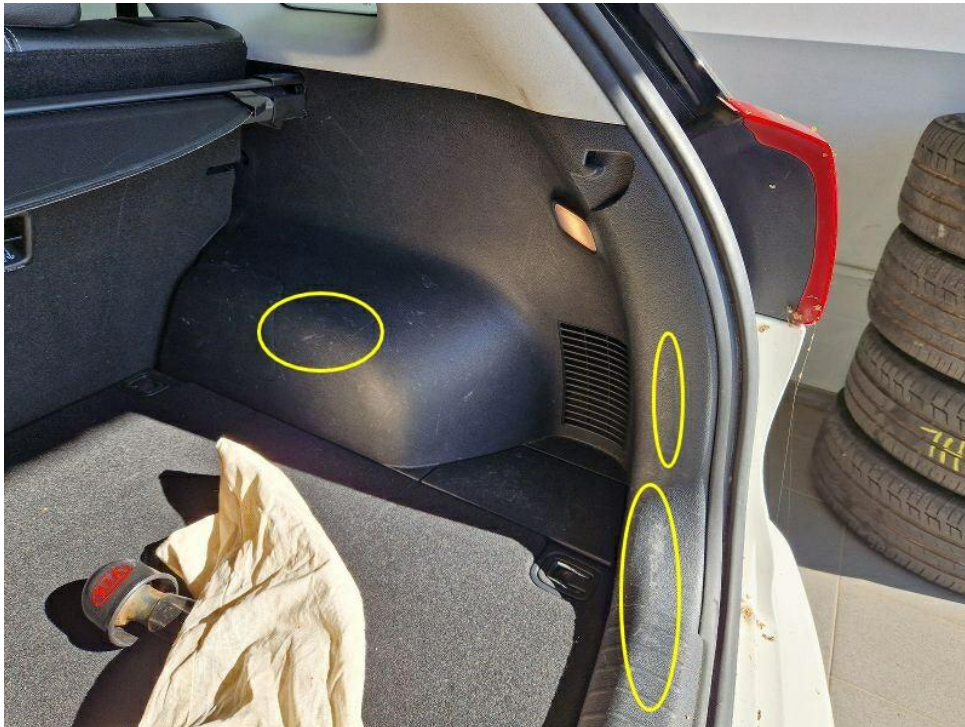
Bild 17 : Kofferraum - Laderaum verschrammt

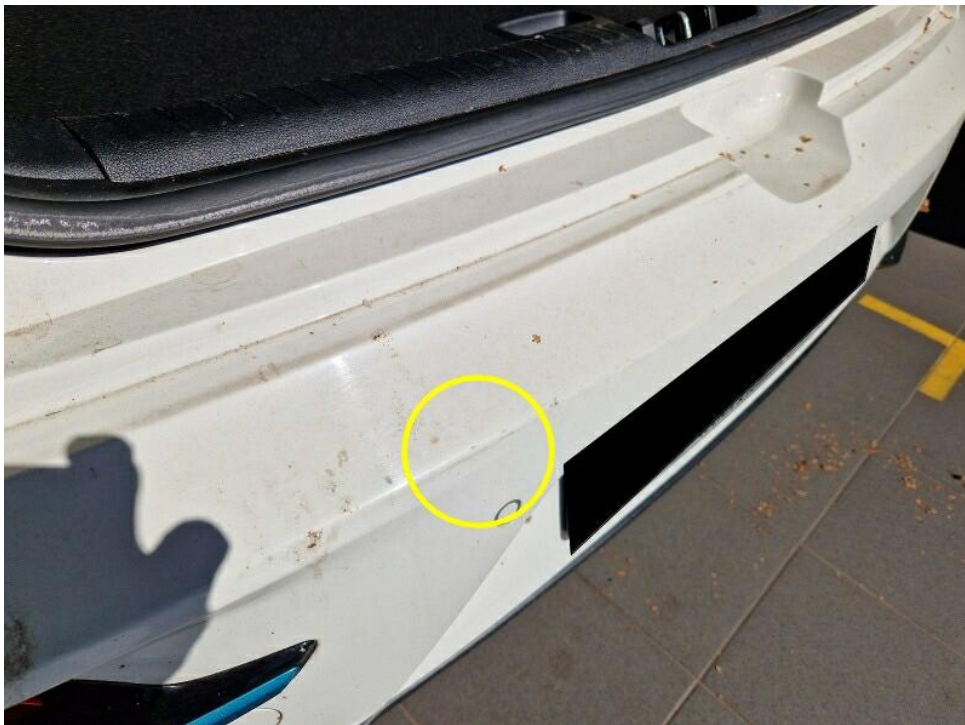
Bild 18 : Ladekante & linke Seitenfläche am Stoßfänger hinten zerkratzt

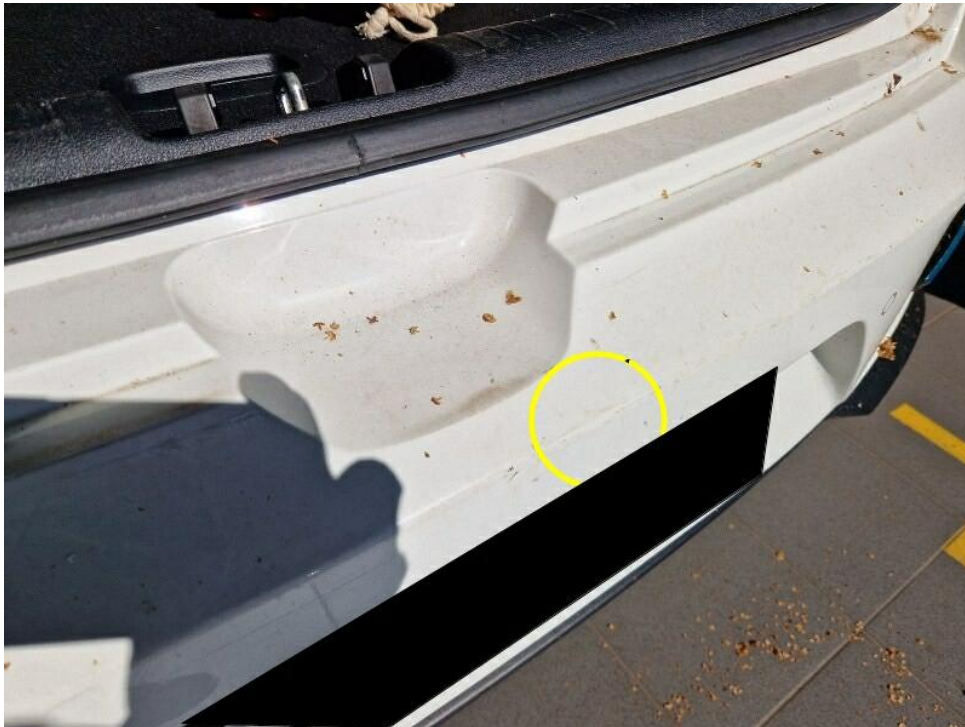
Bild 19 : Ladekante & linke Seitenfläche am Stoßfänger hinten zerkratzt

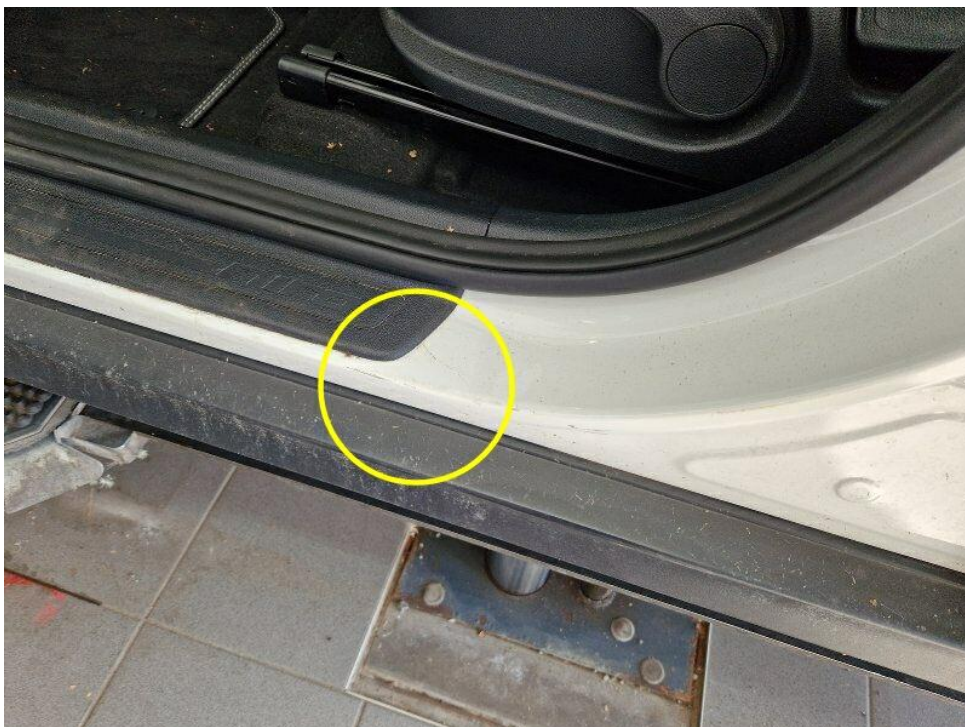
Bild 20 : Einstieg Fahrtür leicht verschrammt

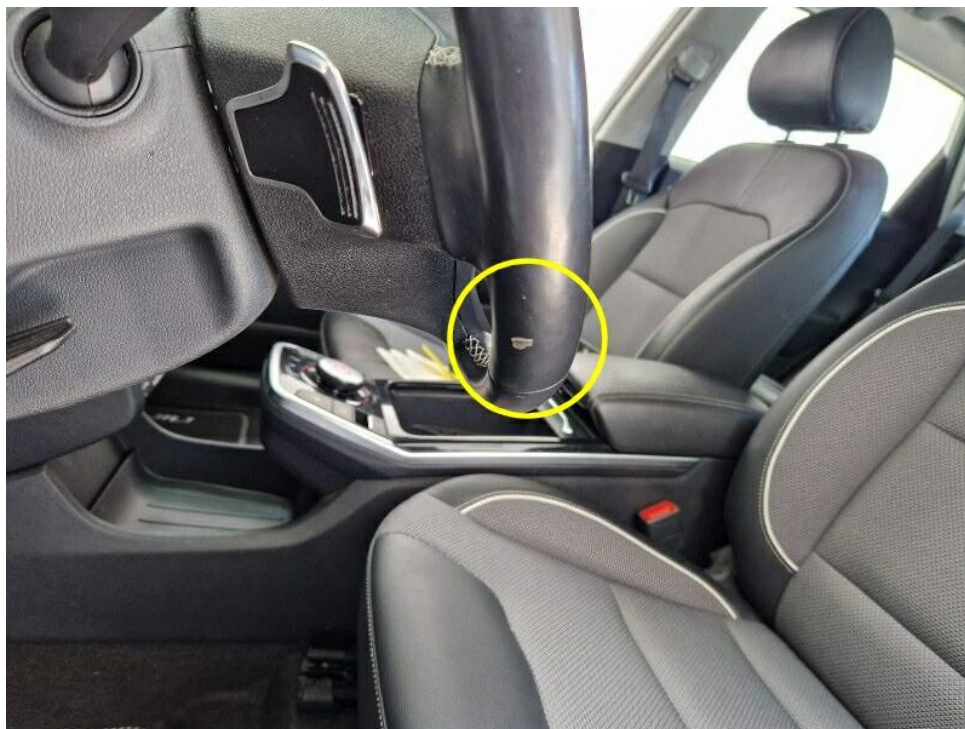
Bild 21 : Lenkradoberfläche abgenutzt

1. Lenkradoberfläche abgenutzt, smart repair (Bild 21)
2. LM-Rad(Glanzgedreht) hinten links verschrammt (Bordsteinschaden), erneuern (Bild 23)
3. HU fällig, erneuern
4. Stoßfänger hinten, Abdeckung links kratzer, smart repair
5. Stoßfänger hinten Lackierung, zerkratzt, lackieren

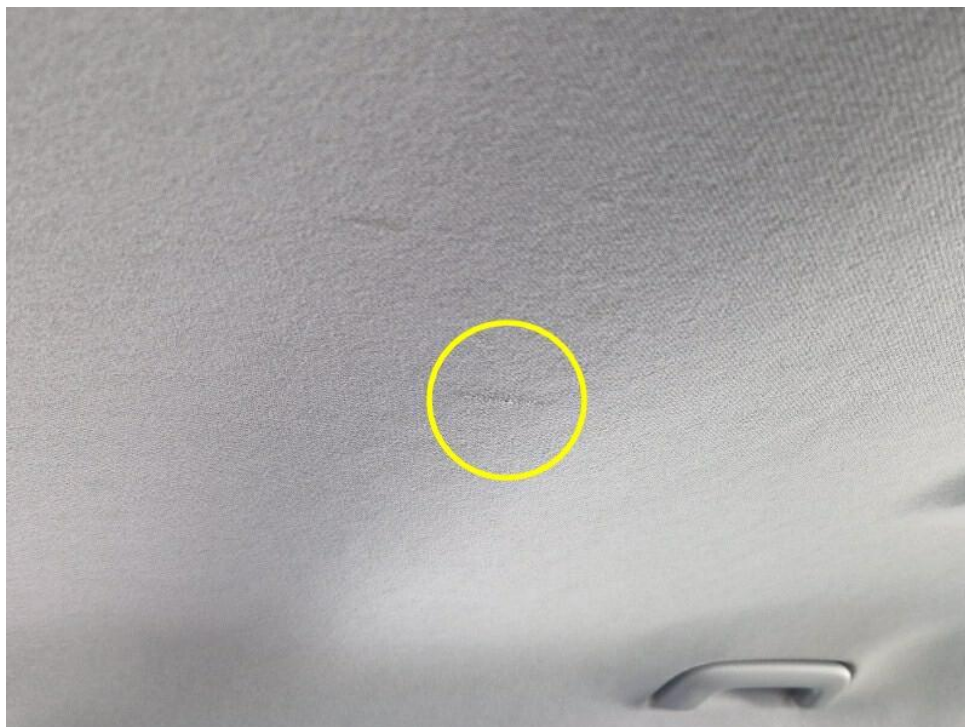
Bild 22 : Dachhimmel leicht abgenutzt

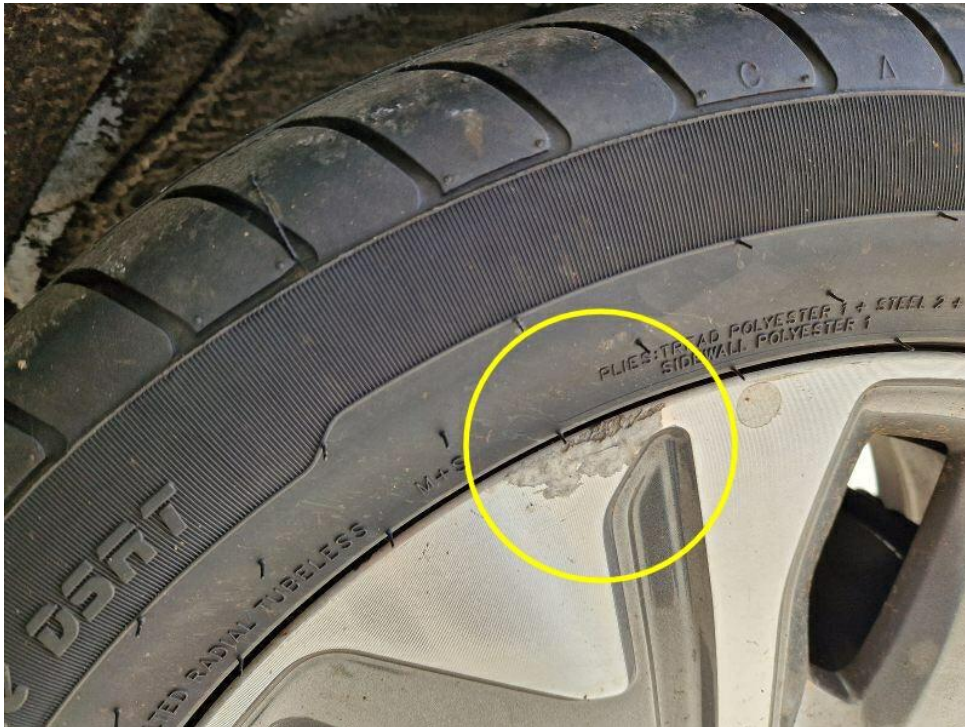
Bild 23 : LM-Rad(Glanzgedreht) hinten links verschrammt (Bordsteinschaden)

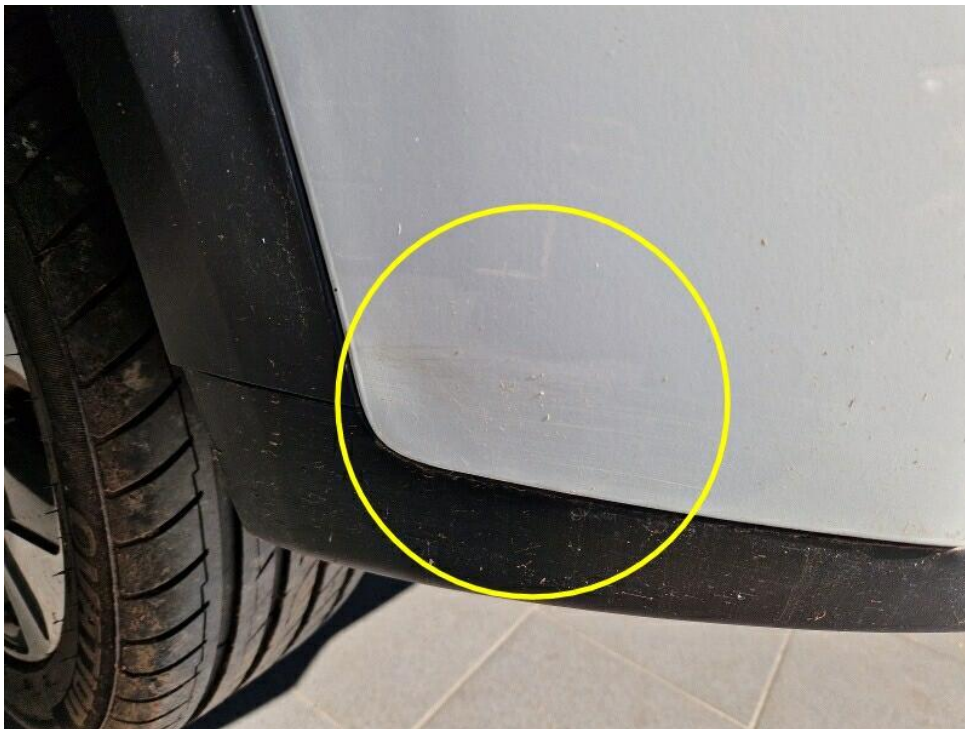
Bild 24 : Ladekante & linke Seitenfläche am Stoßfänger hinten zerkratzt

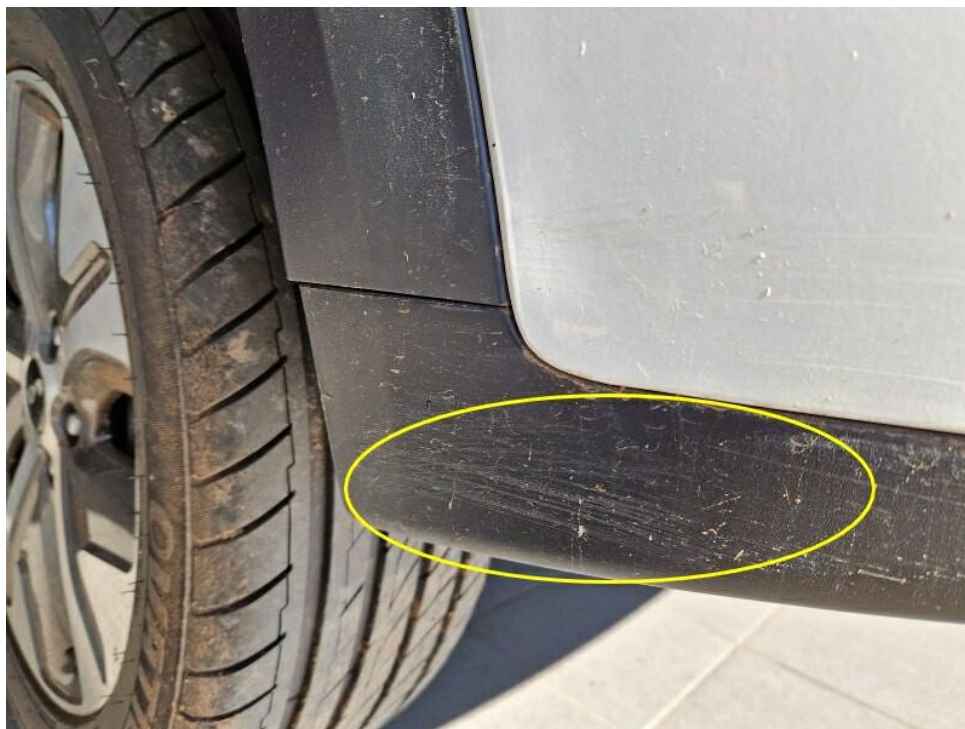
Bild 25 : Ladekante & linke Seitenfläche am Stoßfänger hinten zerkratzt  
Abdeckung links kratzer
