Minderwertbericht

Dokumentnummer: 1926655
Auftrag vom: 01.06.2026 / 08:34 Uhr
Auftrag per: Kundensystem

HSN/TSN:	3333 / BKO	Fahrzeugart:	PKW
Aufbau:	Kombi	Hersteller:	Renault
Modell:	Megane IV 1.5 BLUE dCi115 Grandt. Business Edition	Erstzulassung:	04.12.2020
Letztzulassung:	04.12.2020	Nächste HU (Hauptuntersuchung):	05.2028
Anzahl Türen:	5	Sitz-/Steh-/Liegeplätze:	5 / - / -
Motorart:	Reihe	Emissionsgruppe:	Euro 6d
Feinstaubplakette:	Grün	Leistung:	85,0 KW
Hubraum:	1.461 ccm	Antriebsart:	Diesel OBD
Antriebskonzept:	Frontantrieb	Getriebeart:	Automatik
Anzahl Schaltstufen:	7	Laufleistung abgelesen:	157204 Kilometer
Laufleistung geschätzt:	157204 Kilometer

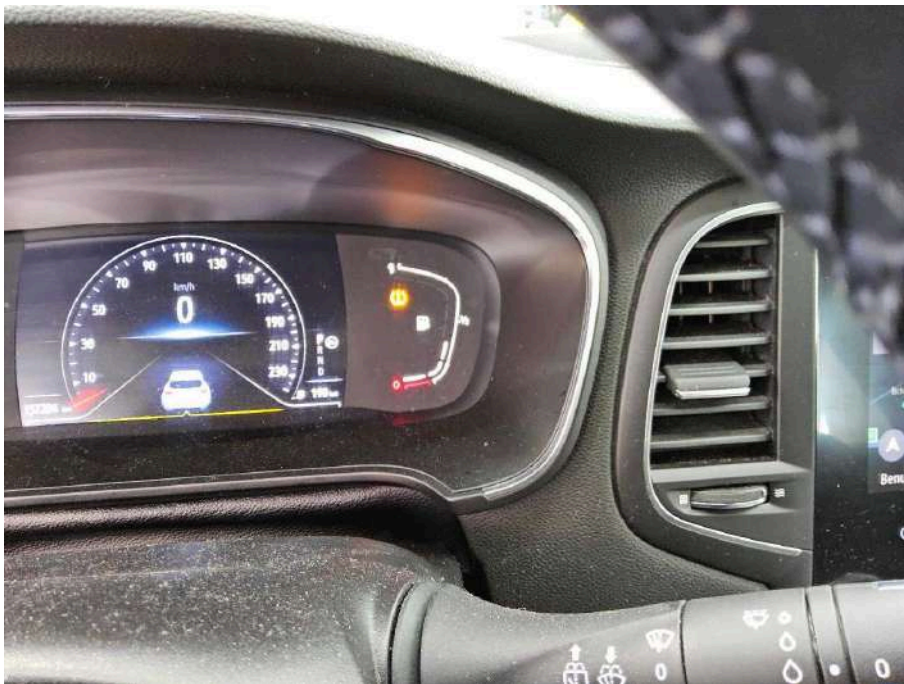
geschätzte Reparaturkosten (exkl. MwSt.)	Minderwert
Felgen / Bereifung	205,00 €	175,00 €
Systeme, Reifendruckkontrollsystem, aktiv / gestört, prüfen - Kostenerweiterung möglich	25,00 €	25,00 €
Fahrzeug, Radkappe(n), Winterradsatz, fehlt, erneuern	100,00 €	100,00 €
Fahrzeugzubehör, Winterradsatz, Felge, deformiert, erneuern	80,00 €	50,00 €
	geschätzte Reparaturkosten (exkl. MwSt.)	Minderwert
Lackierung	1.710,00 €	1.270,00 €
Fahrzeug, Fahrzeug aussen, Kleberückstände , vorhanden, neutralisieren / entfernen	250,00 €	250,00 €
Fahrzeugfront, Stoßfänger vorne, verkratzt, Smart Repair - Kostenerweiterung möglich	150,00 €	150,00 €
linke Seite, Abdeckung Außenspiegel links, Materialabtrag, erneuern + lackieren	275,00 €	170,00 €
rechte Seite, Schweller rechts, deformiert, instandsetzen + lackieren	580,00 €	350,00 €
rechte Seite, Abdeckung Außenspiegel rechts, Materialabtrag, erneuern + lackieren	275,00 €	170,00 €

Bild 19
Systeme Reifendruckkontrollsystem aktiv / gestört

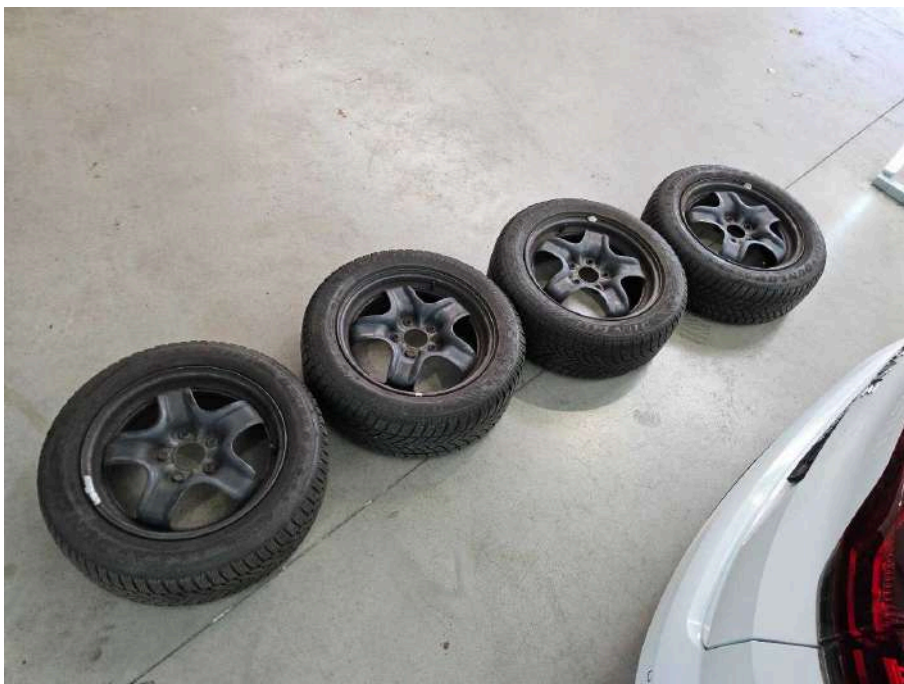
Bild 20
Fahrzeug Radkappe(n) Winterradsatz fehlt

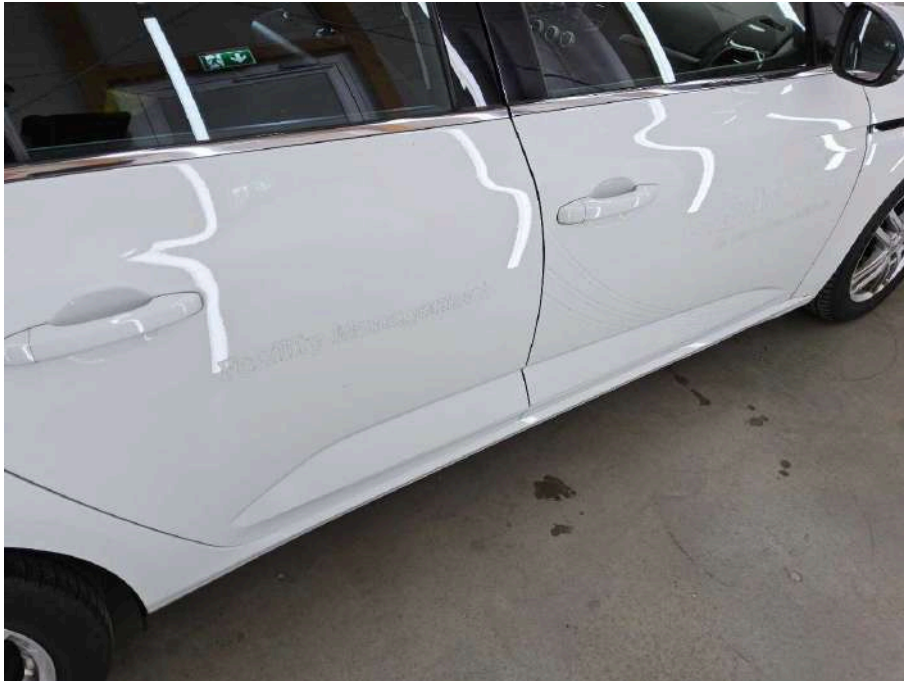
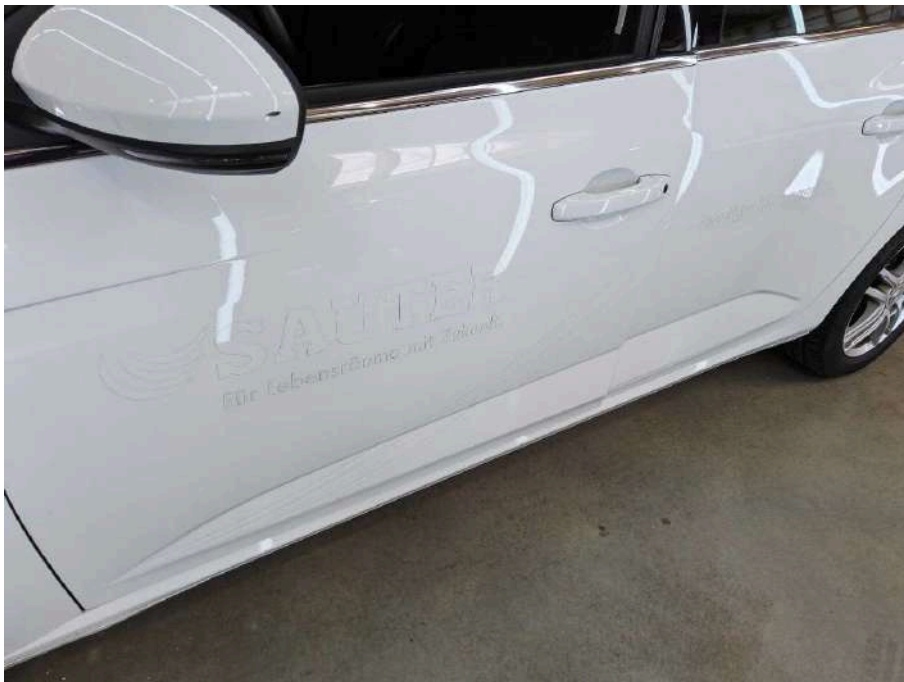
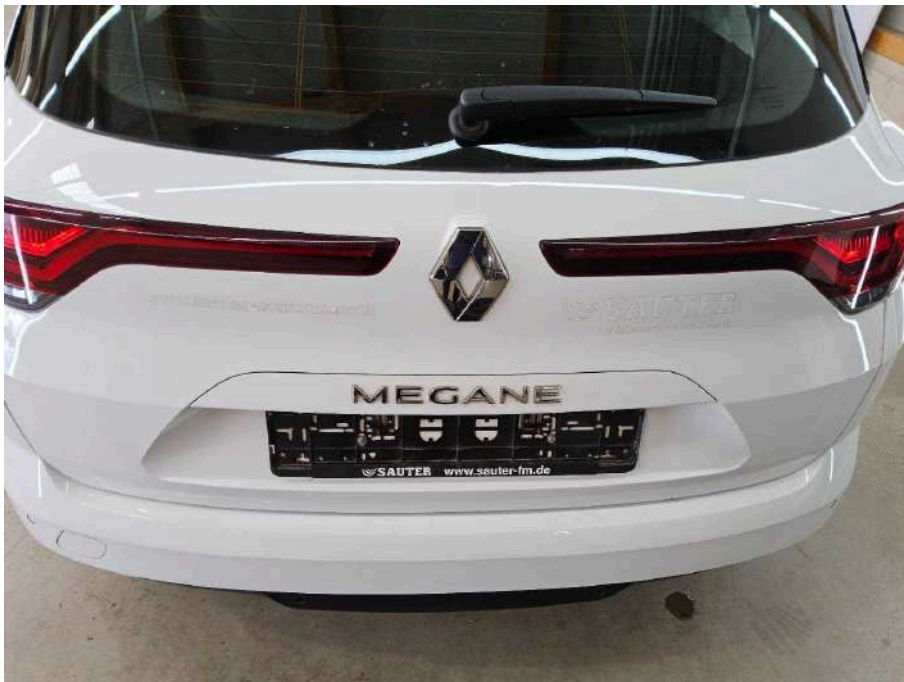
Bild 21
Fahrzeug Fahrzeug aussen Kleberückstände vorhanden

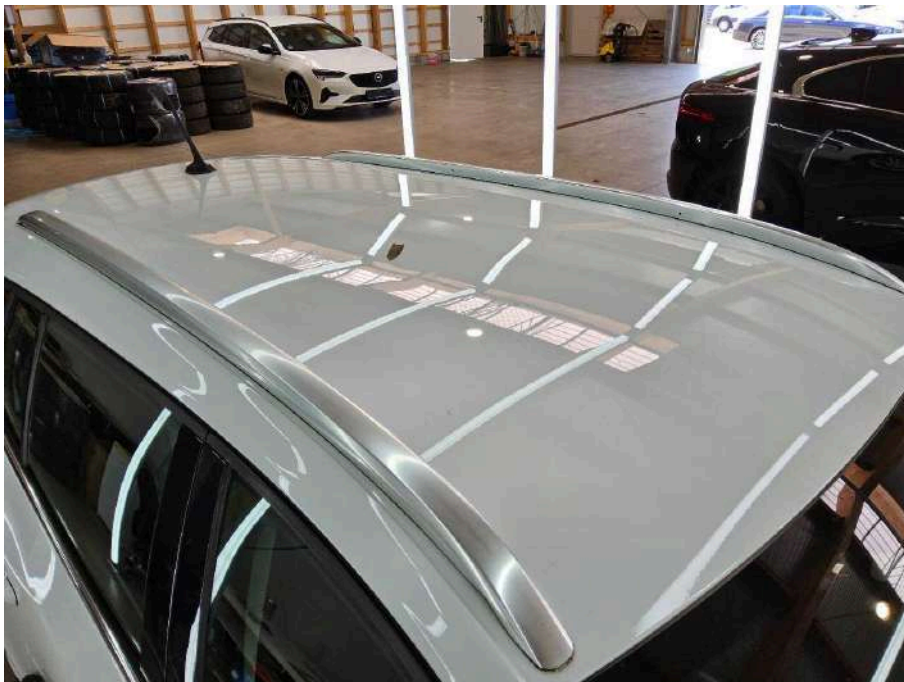
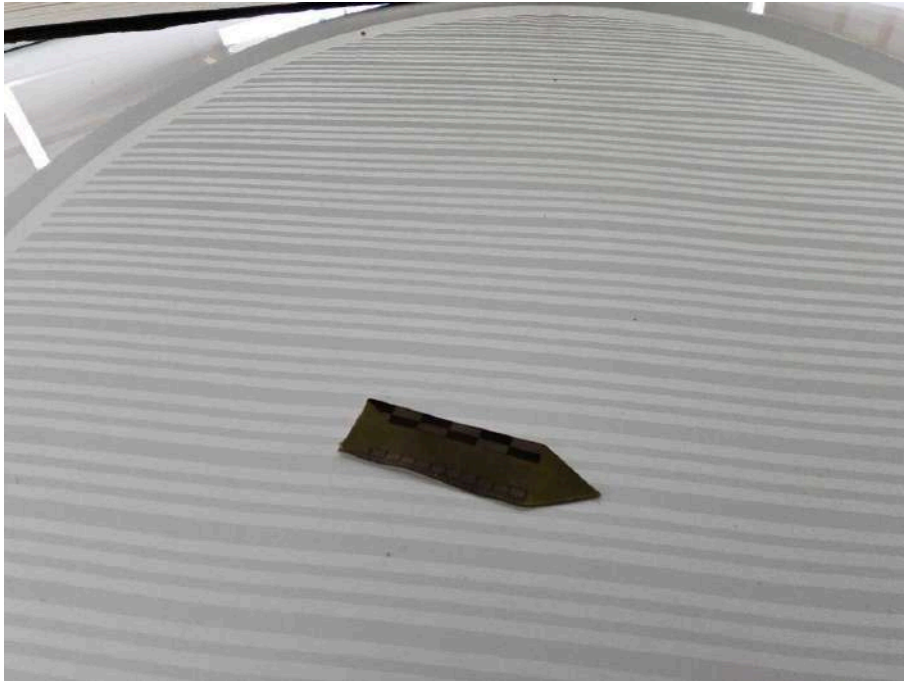
linke Seite, Tür vorne links, 2x Delle + Delle mit Lackbeschädigung, Smart Repair	180,00 €	180,00 €
	geschätzte Reparaturkosten (exkl. MwSt.)	Minderwert
Allgemeinzustand	0,00 €	0,00 €
Dach, Dachhaut, Delle, akzeptierter Schaden	0,00 €	0,00 €
Fahrzeug, Fahrzeug aussen, Gebrauchsspuren + oberflächliche Kratzer +, Steinschlag / -schläge, akzeptierter Schaden	0,00 €	0,00 €
	geschätzte Reparaturkosten (exkl. MwSt.)	Minderwert
Karosserie	800,00 €	570,00 €
linke Seite, Schweller links, deformiert, instandsetzen + lackieren	580,00 €	350,00 €
Innenraum, Einstieg vorne links, 2x Delle mit Lackbeschädigung +, verkratzt, Smart Repair	220,00 €	220,00 €
	geschätzte Reparaturkosten (exkl. MwSt.)	Minderwert
Unfallschäden / Vorschäden	700,00 €	700,00 €
linke Seite, Seitenteil hinten links, deformiert, instandsetzen + lackieren	700,00 €	700,00 €

Bild 24
Dach Dachhaut Delle

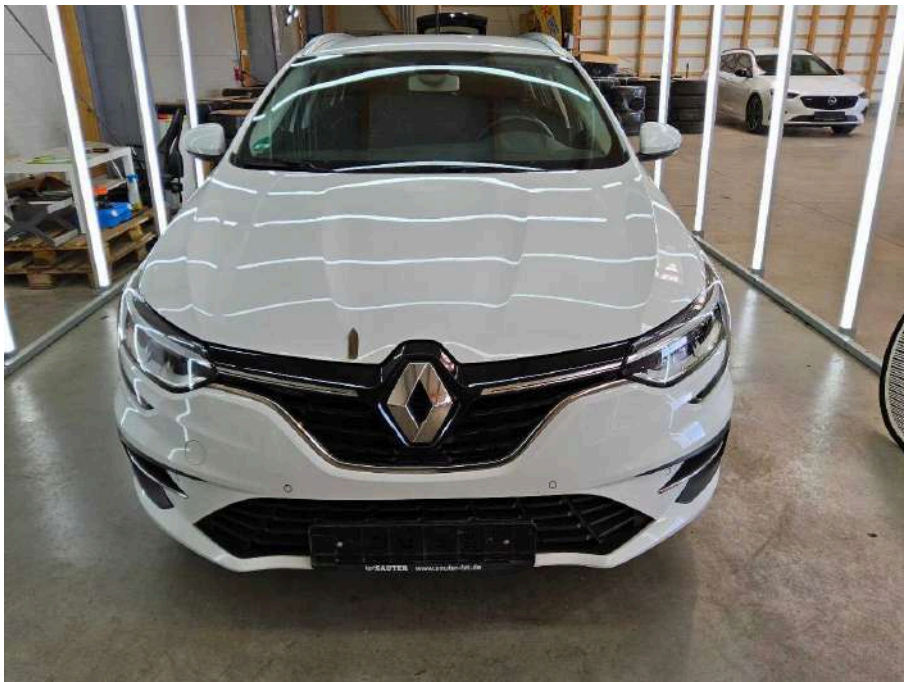
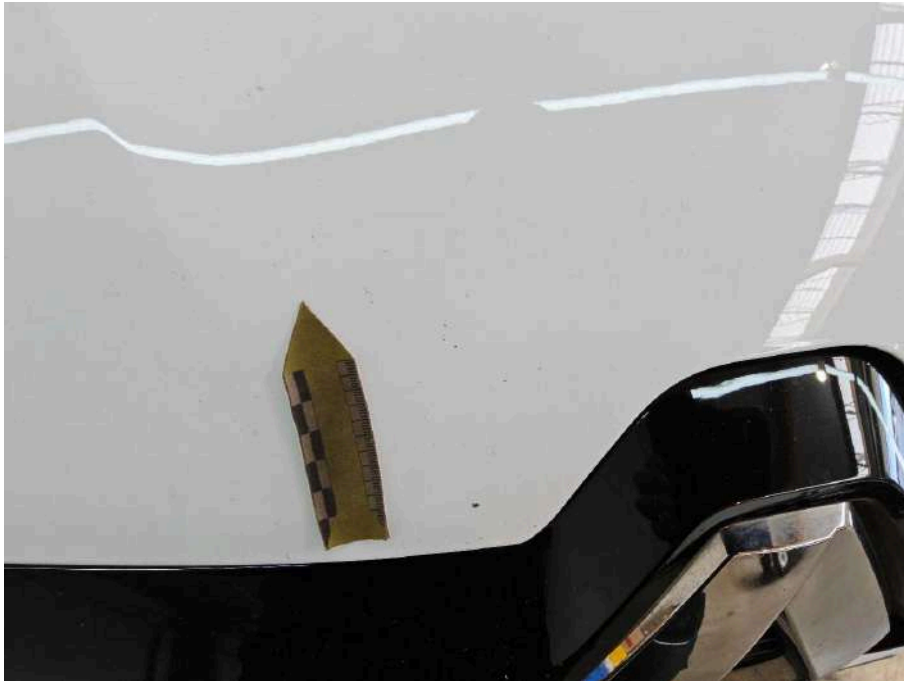
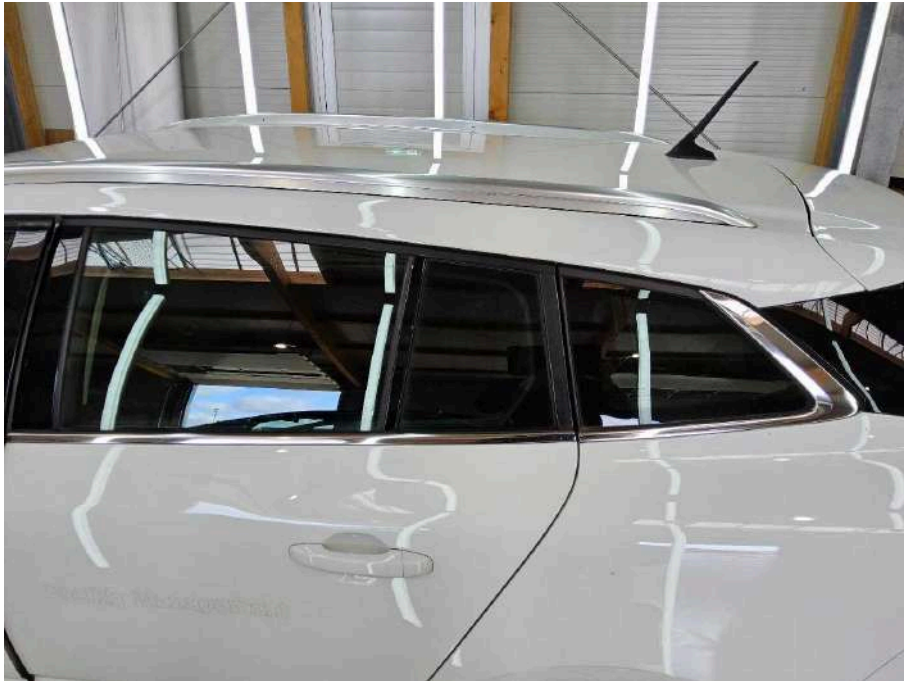
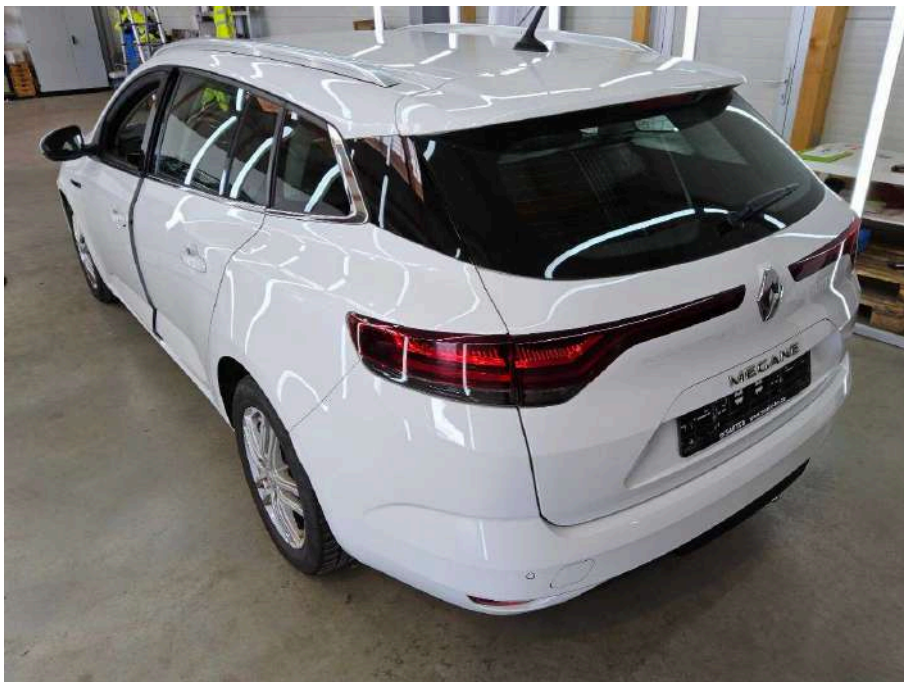
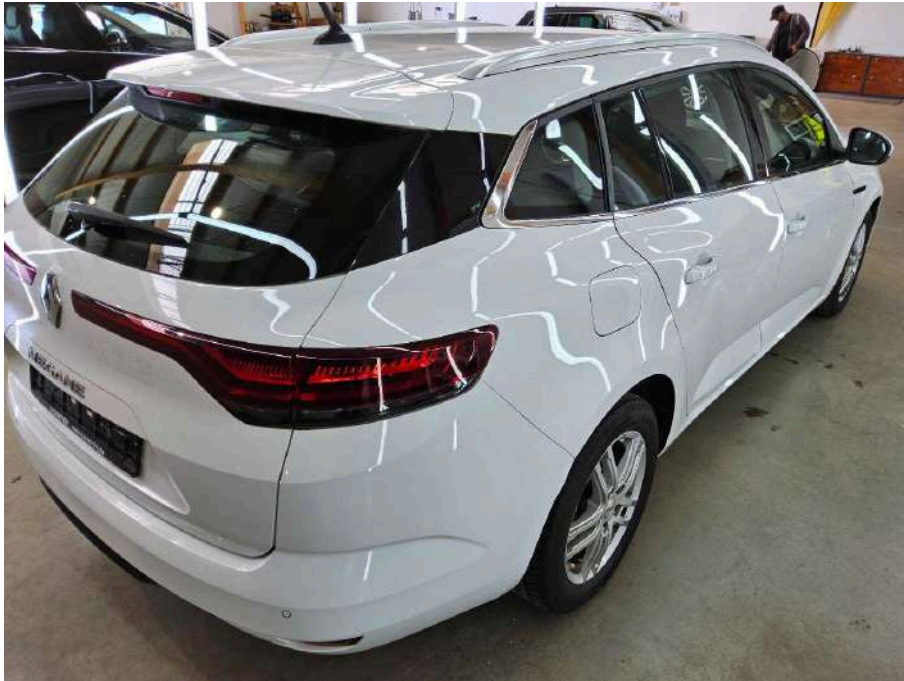
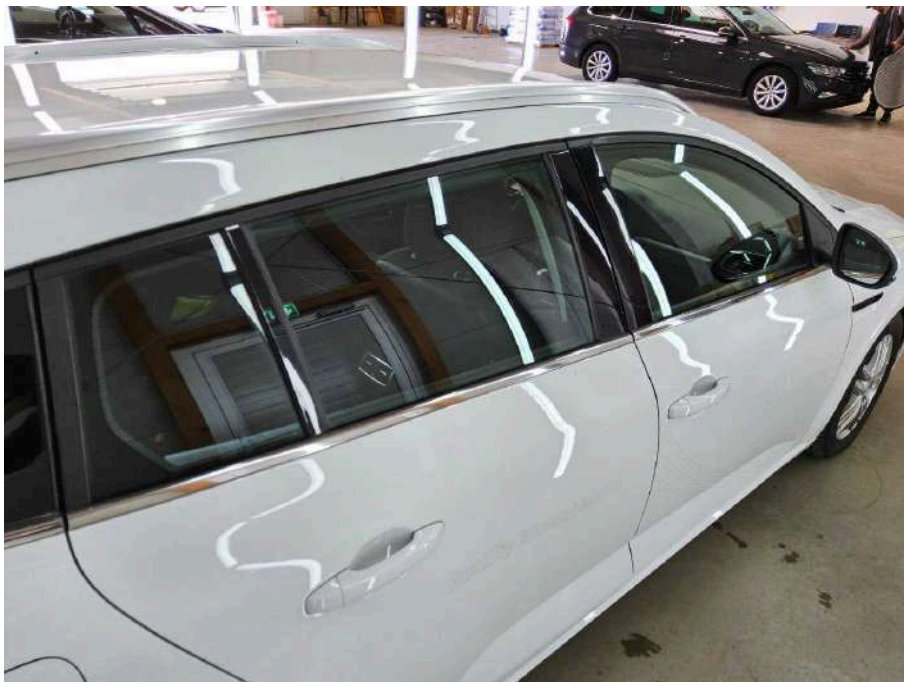
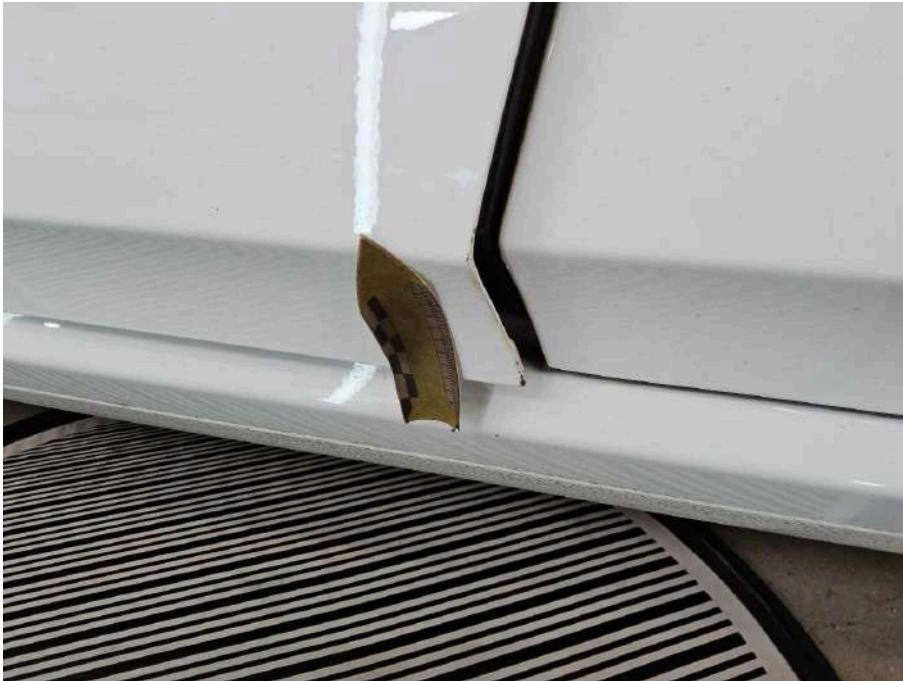
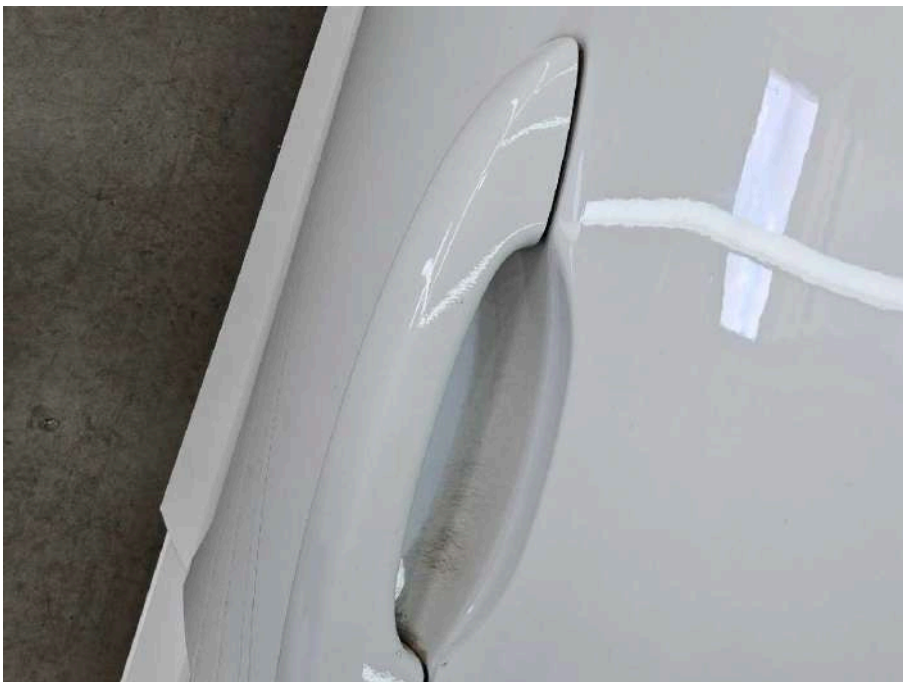
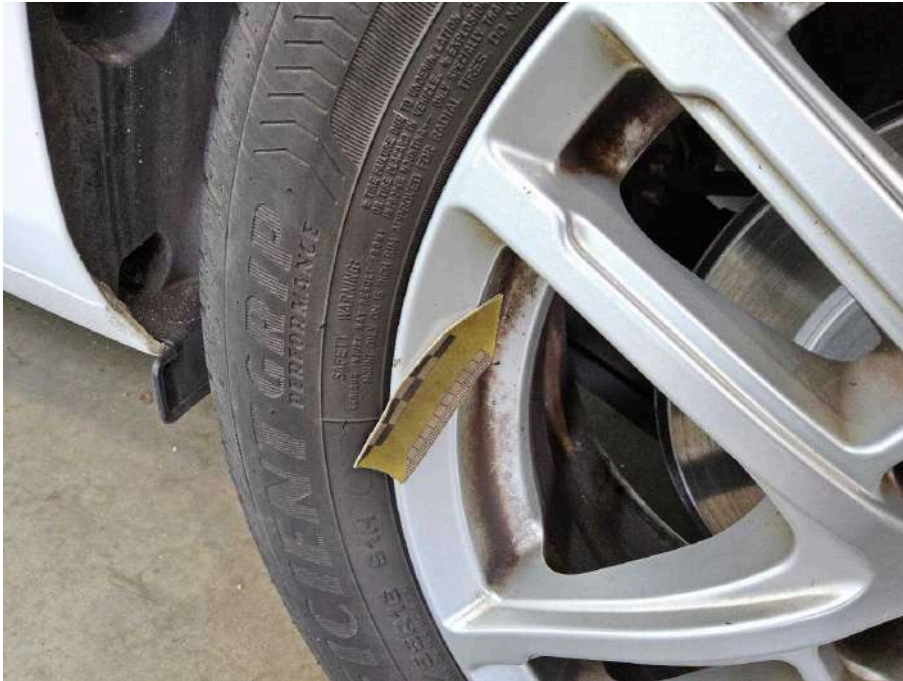
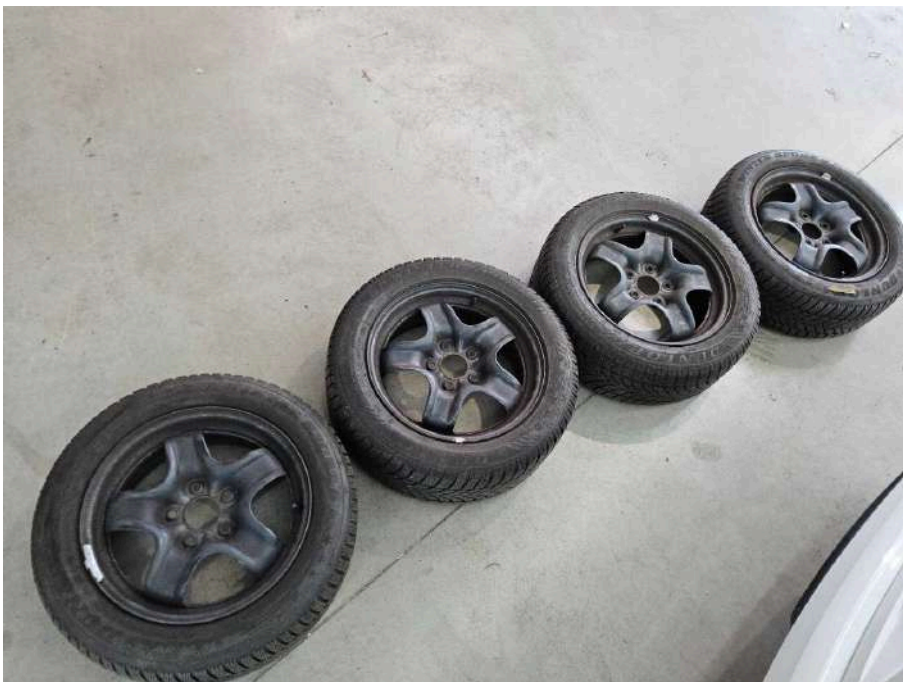
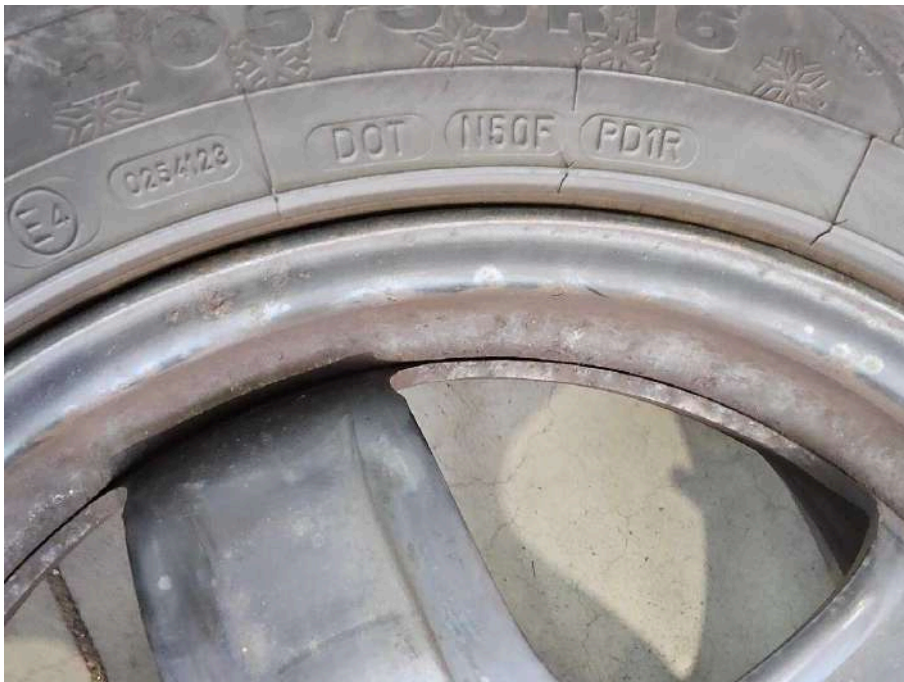
Bild 26
Fahrzeug Fahrzeug aussen Gebrauchsspuren + oberflächliche Kratzer +
Steinschlag / -schläge

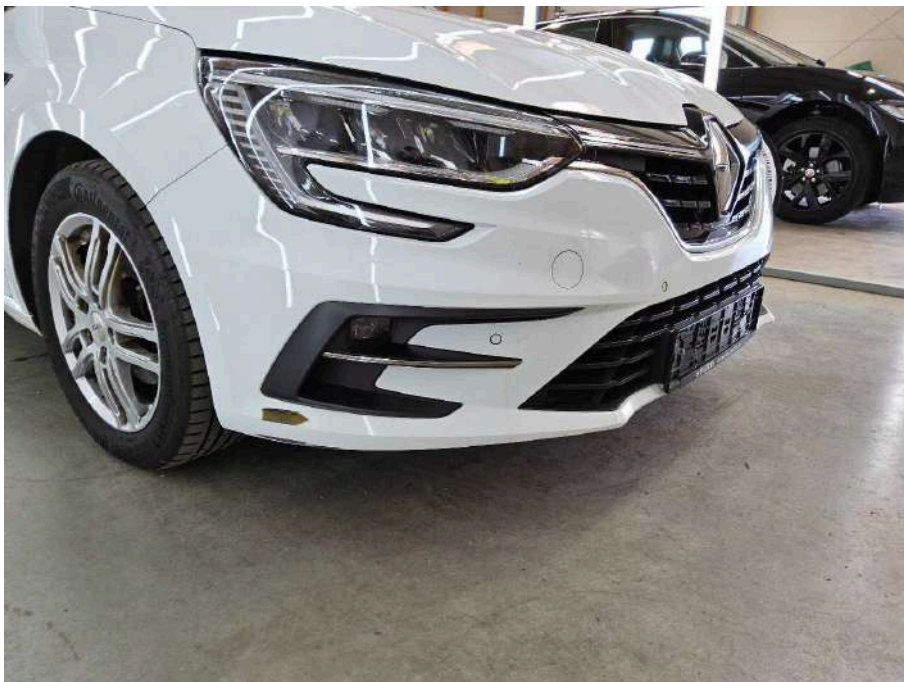
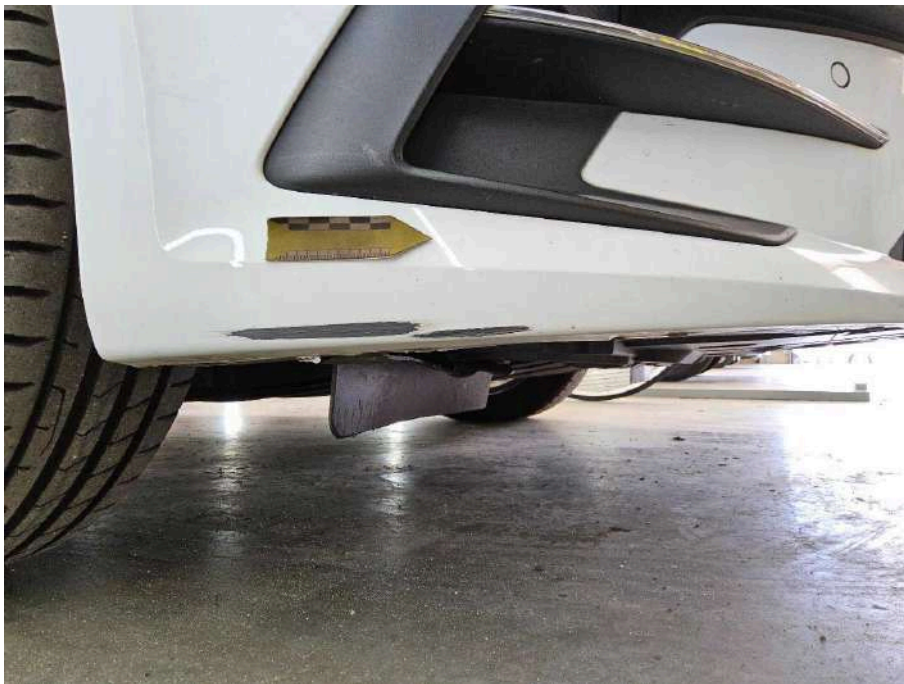
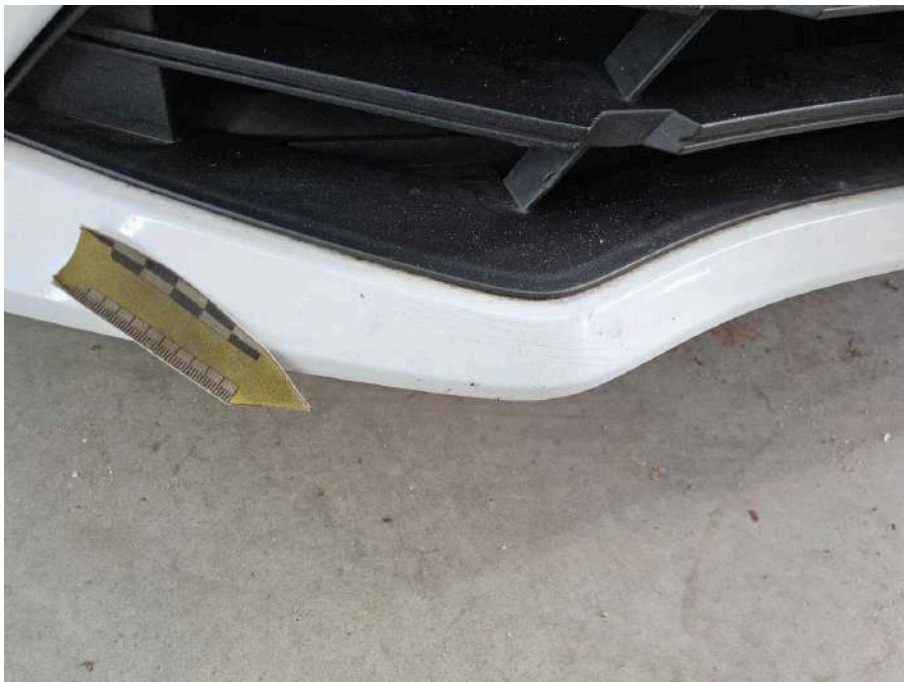
Bild 28
Fahrzeugfront Stoßfänger vorne verkratzt

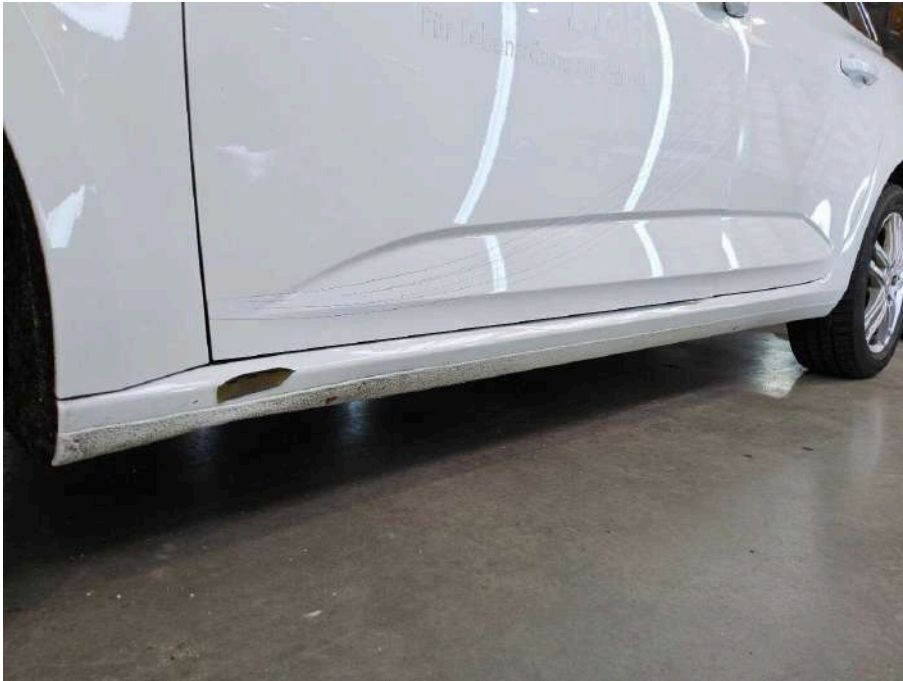
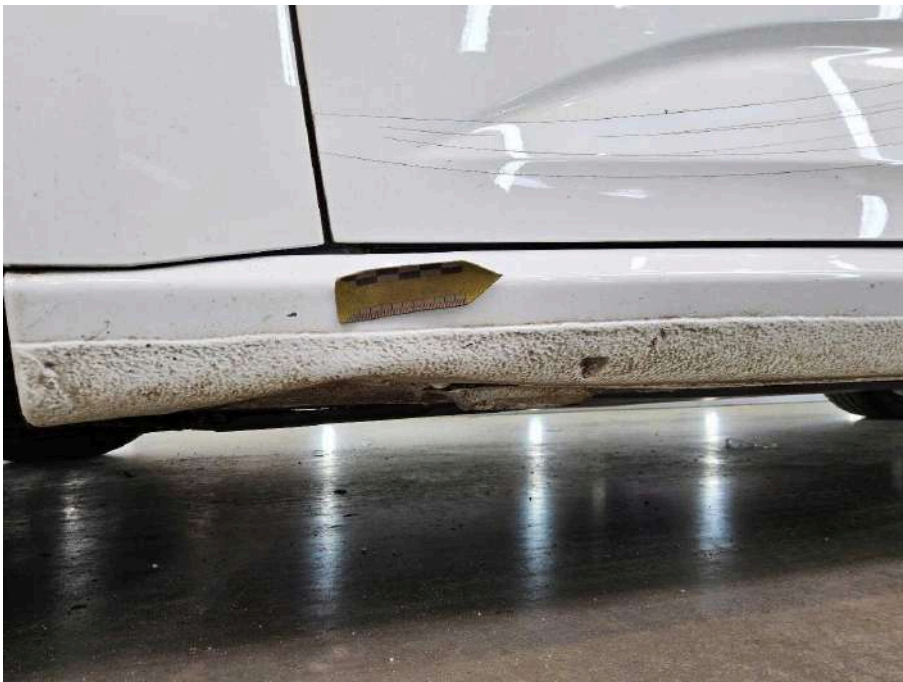
Bild 31
linke Seite Schweller links deformiert

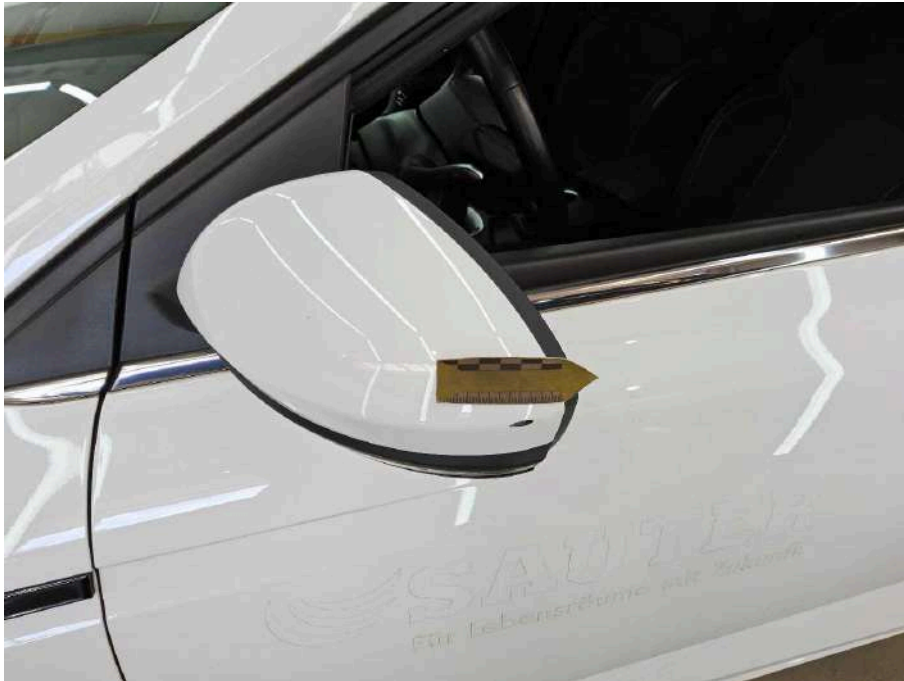
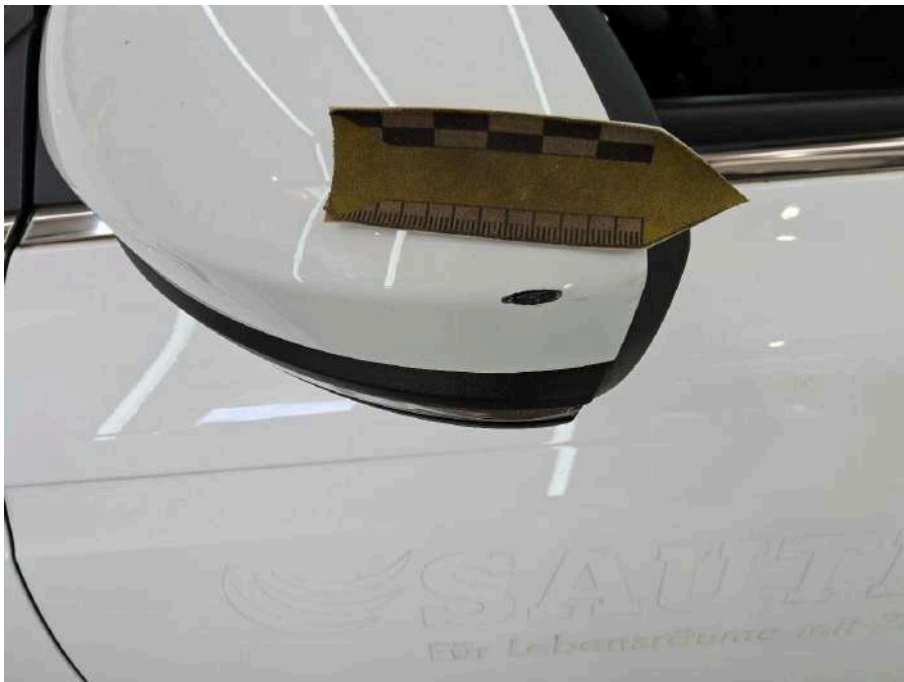
Bild 37
linke Seite Abdeckung Außenspiegel links Materialabtrag

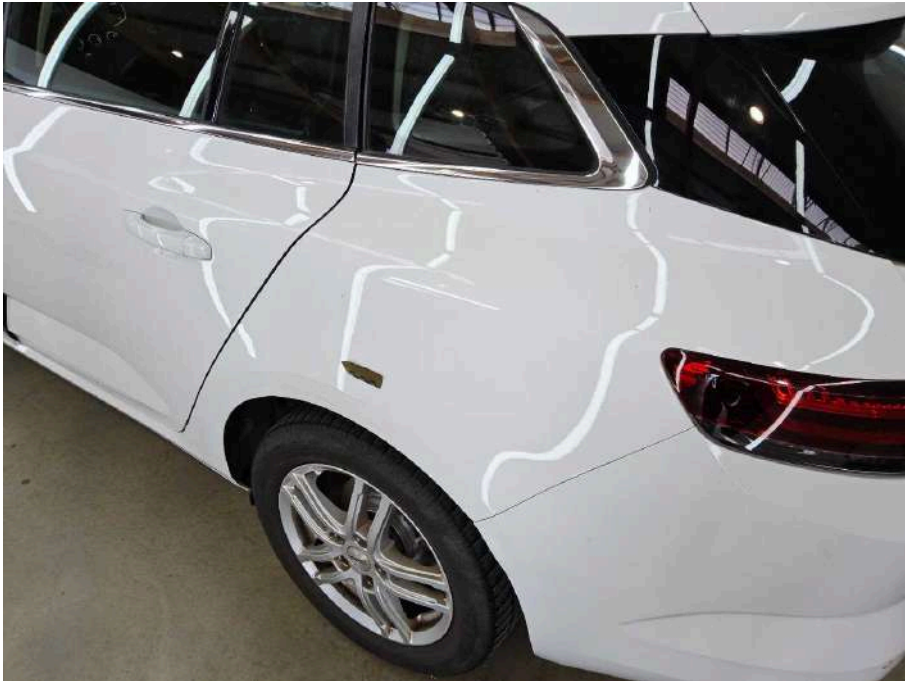
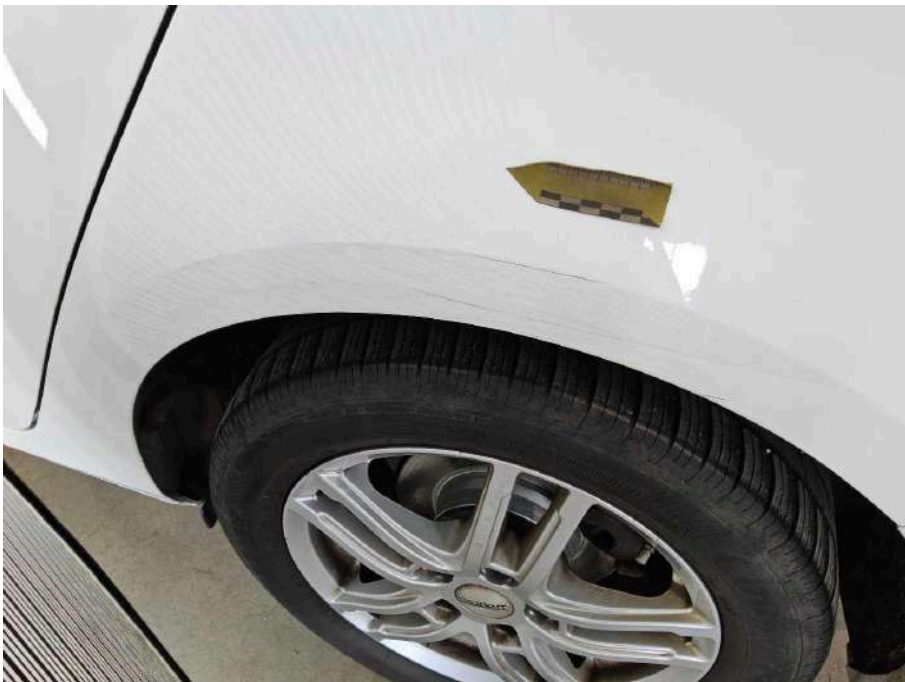
Bild 41
linke Seite Seitenteil hinten links deformiert

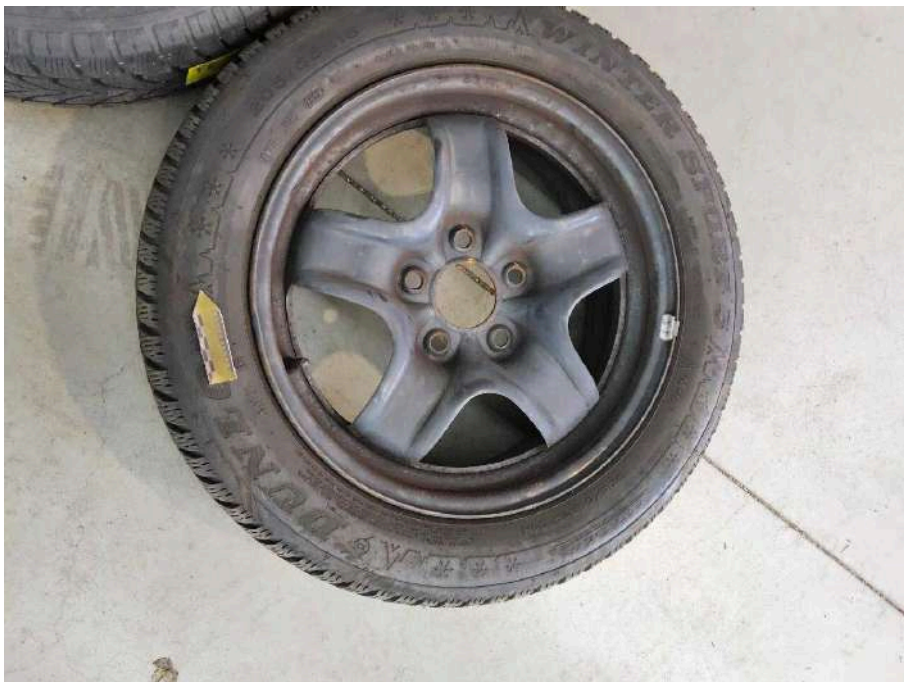
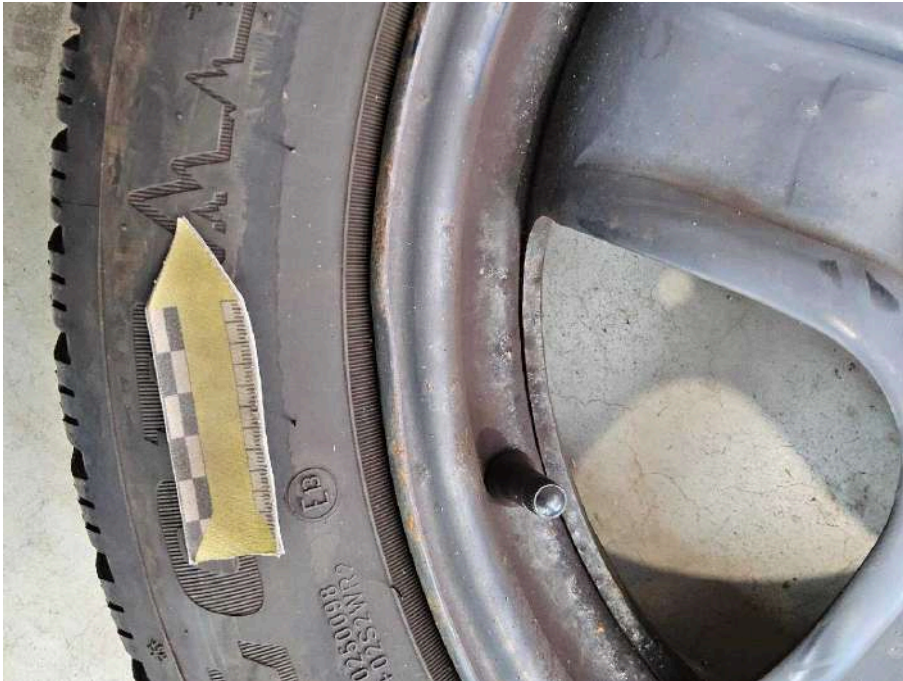
Bild 46
Fahrzeugzubehör Winterradsatz Felge deformiert

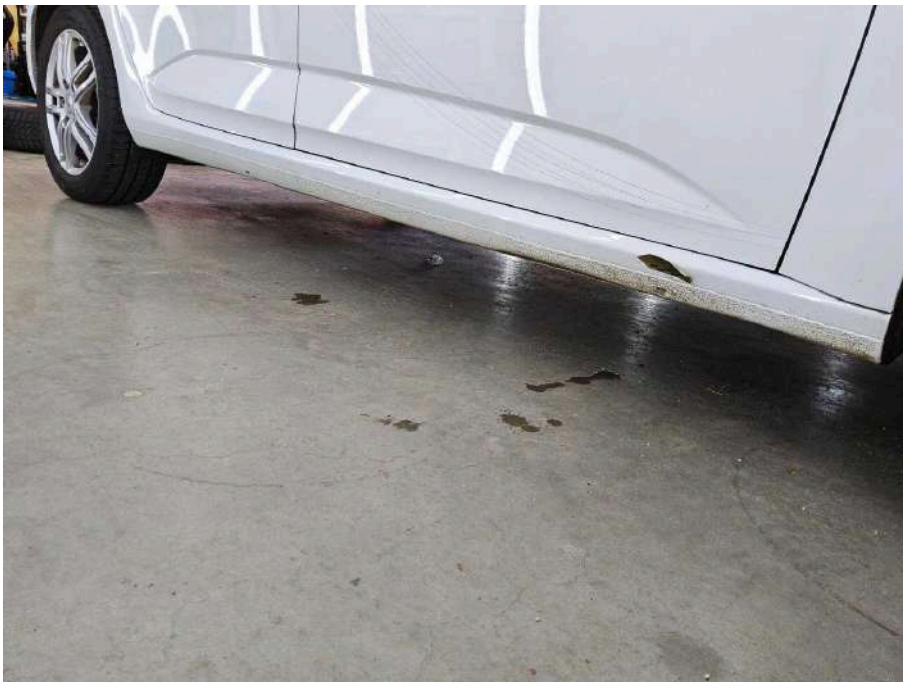
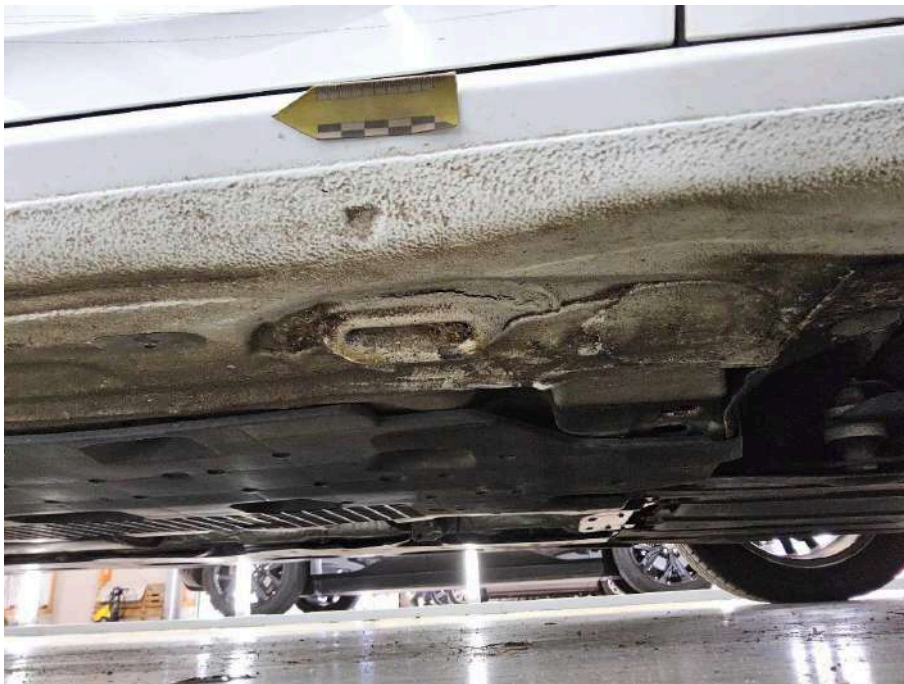
Bild 48
rechte Seite Schweller rechts deformiert

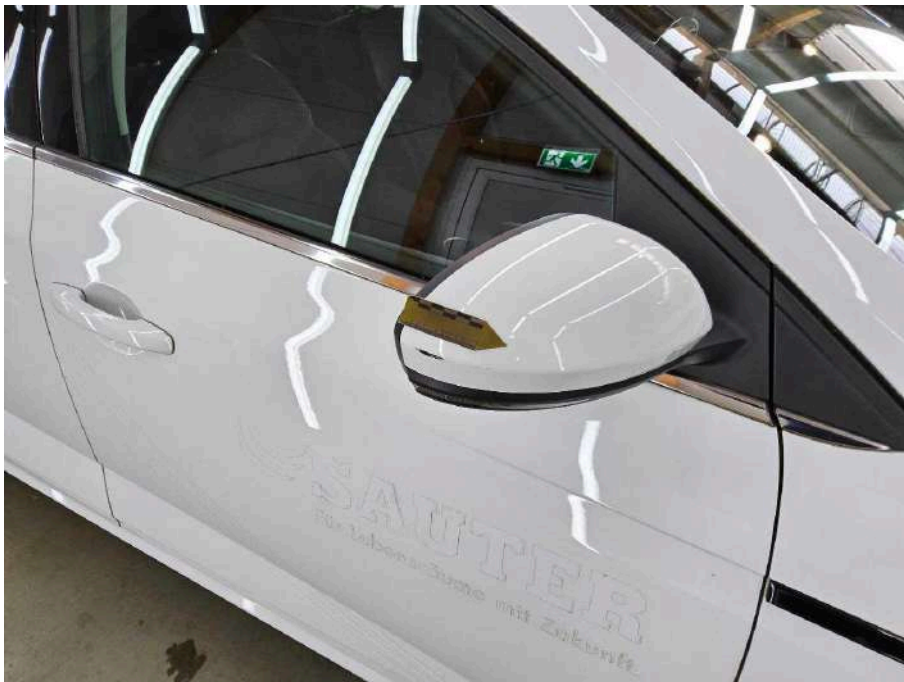
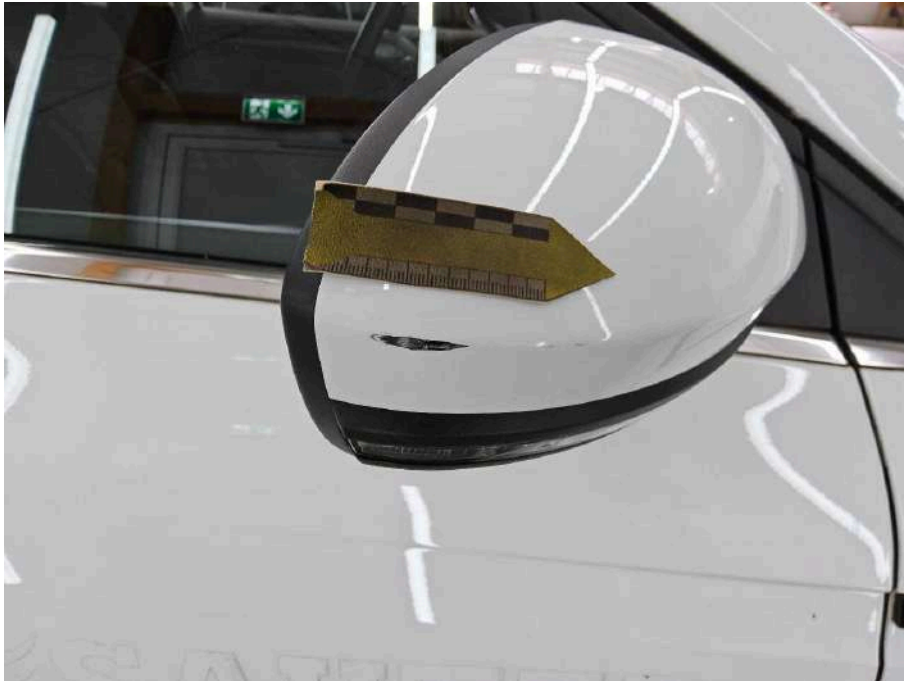
Bild 50
rechte Seite Abdeckung Außenspiegel rechts Materialabtrag
