Minderwertbericht

Dokumentnummer: 1926655
Auftrag vom: 01.06.2026 / 08:34 Uhr
Auftrag per: Kundensystem

HSN/TSN:	3333 / BKO	Fahrzeugart:	PKW
Aufbau:	Kombi	Hersteller:	Renault
Modell:	Megane IV 1.5 BLUE dCi115 Grandt. Business Edition	Erstzulassung:	04.12.2020
Letztzulassung:	04.12.2020	Nächste HU (Hauptuntersuchung):	05.2028
Anzahl Türen:	5	Sitz-/Steh-/Liegeplätze:	5 / - / -
Motorart:	Reihe	Emissionsgruppe:	Euro 6d
Feinstaubplakette:	Grün	Leistung:	85,0 KW
Hubraum:	1.461 ccm	Antriebsart:	Diesel OBD
Antriebskonzept:	Frontantrieb	Getriebeart:	Automatik
Anzahl Schaltstufen:	7	Laufleistung abgelesen:	157204 Kilometer
Laufleistung geschätzt:	157204 Kilometer

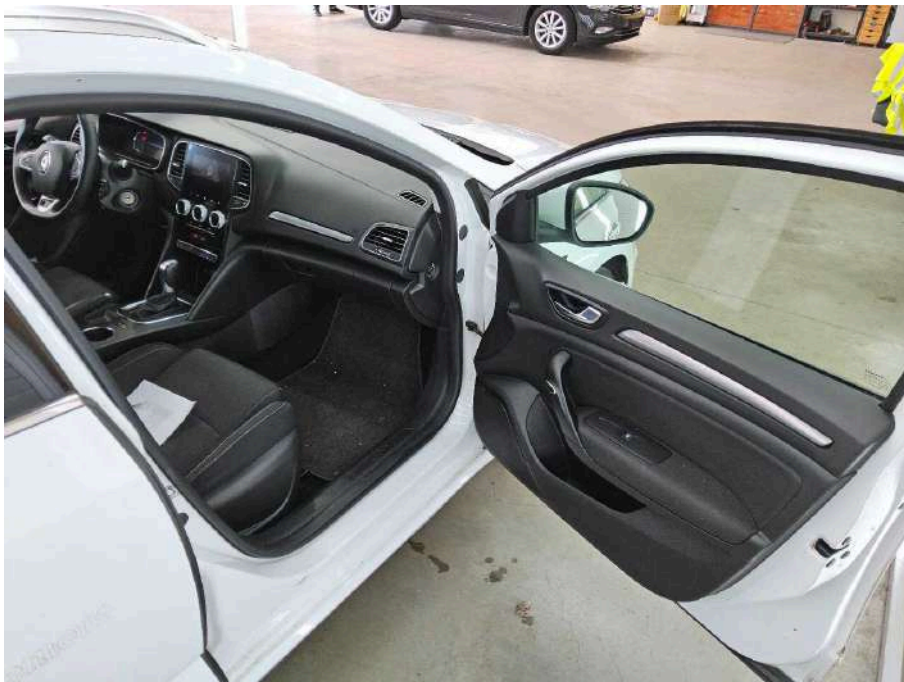
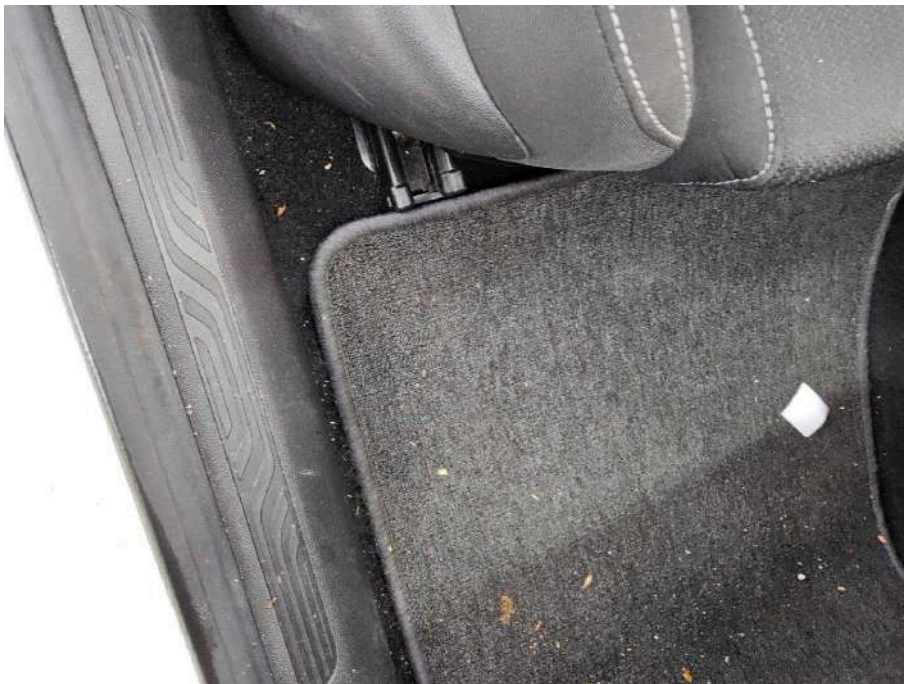
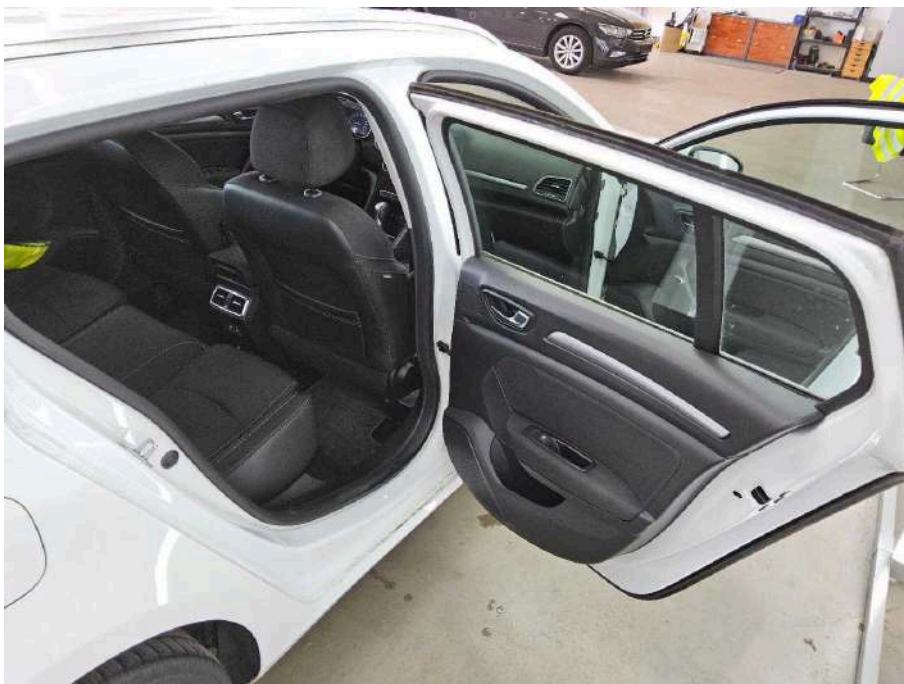
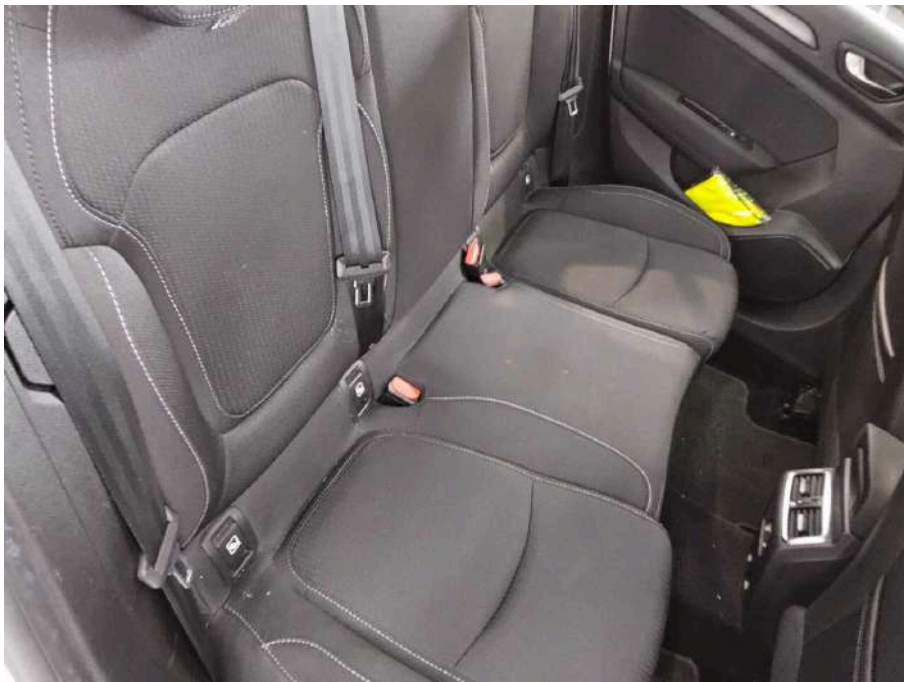
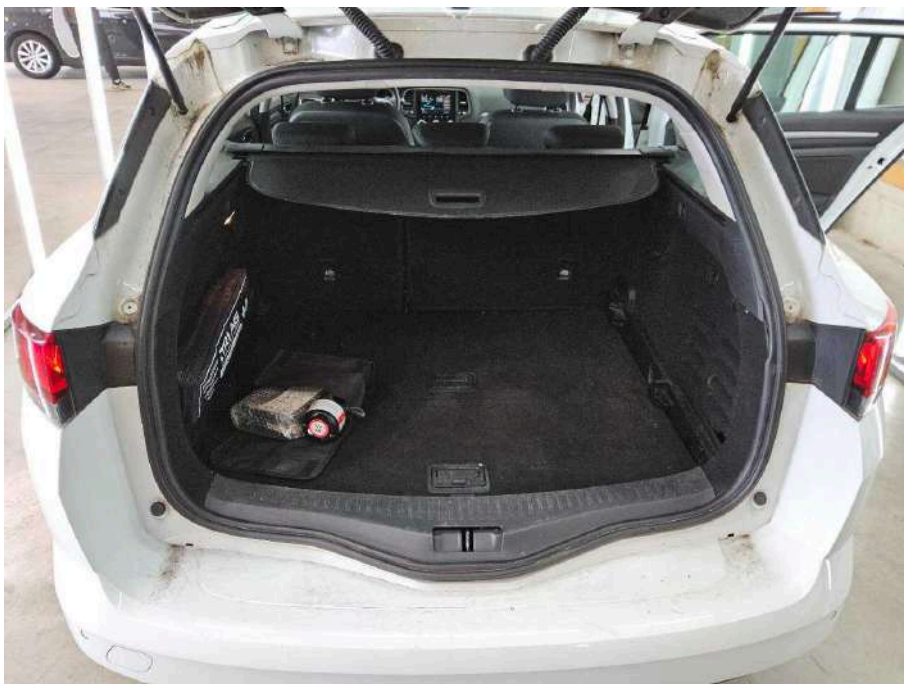
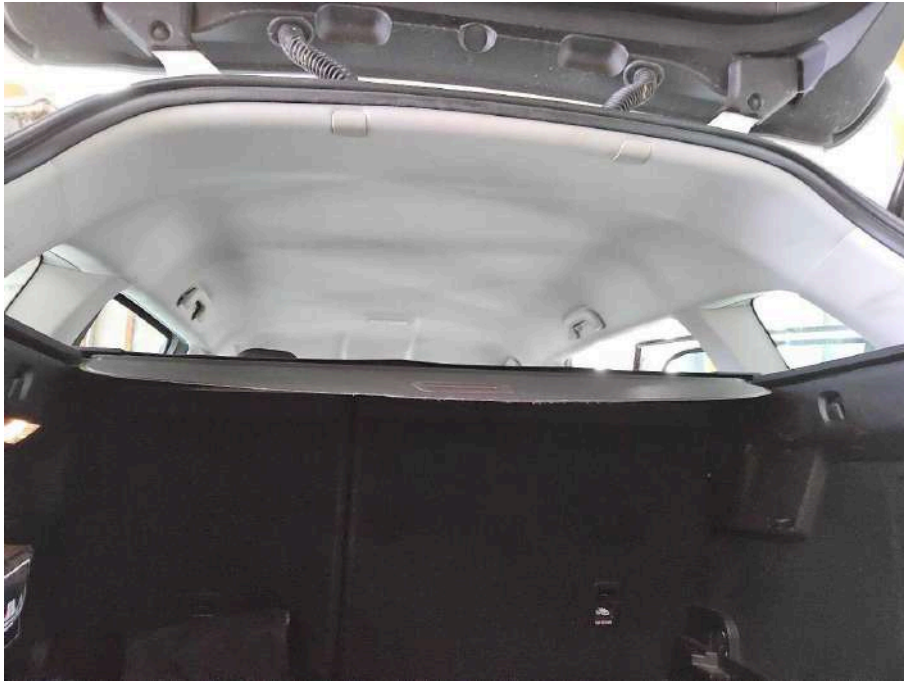
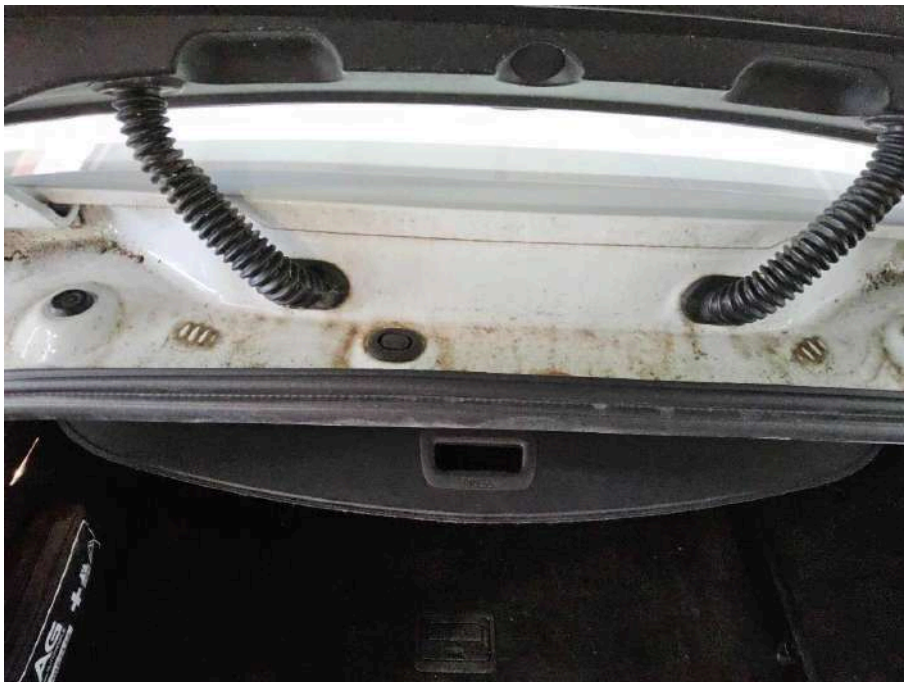
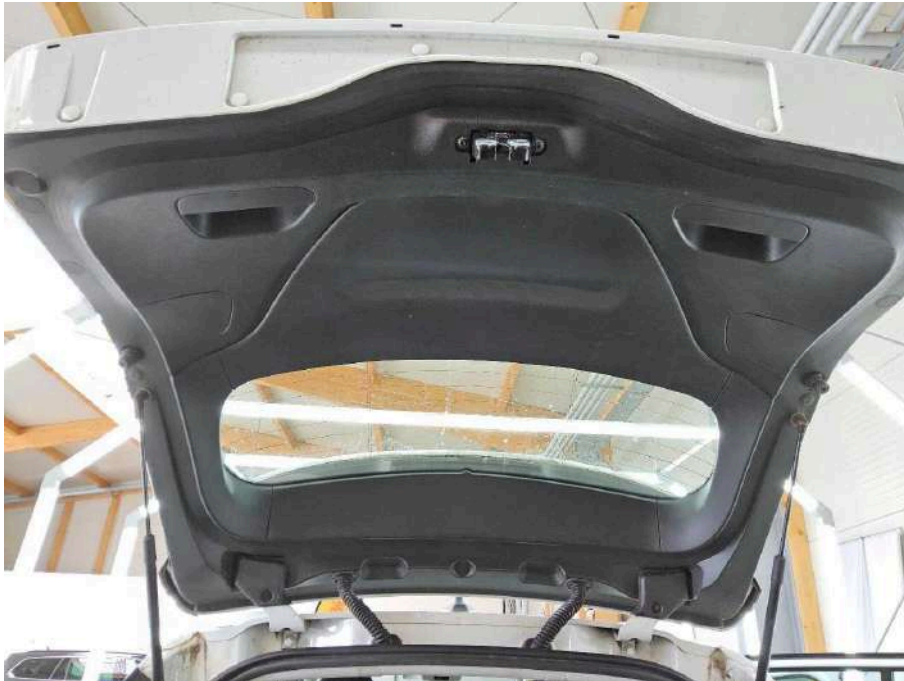
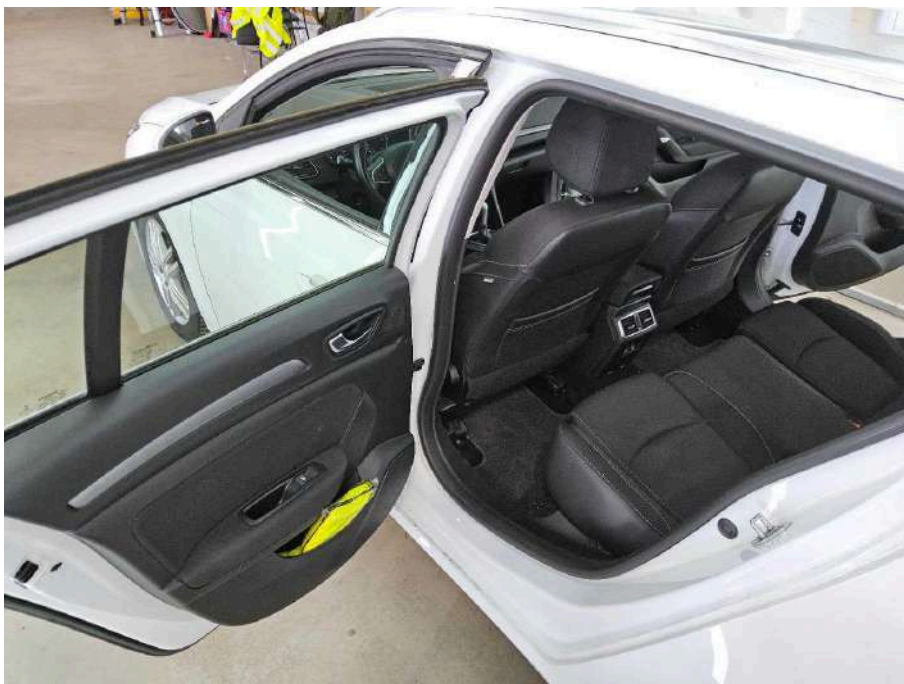
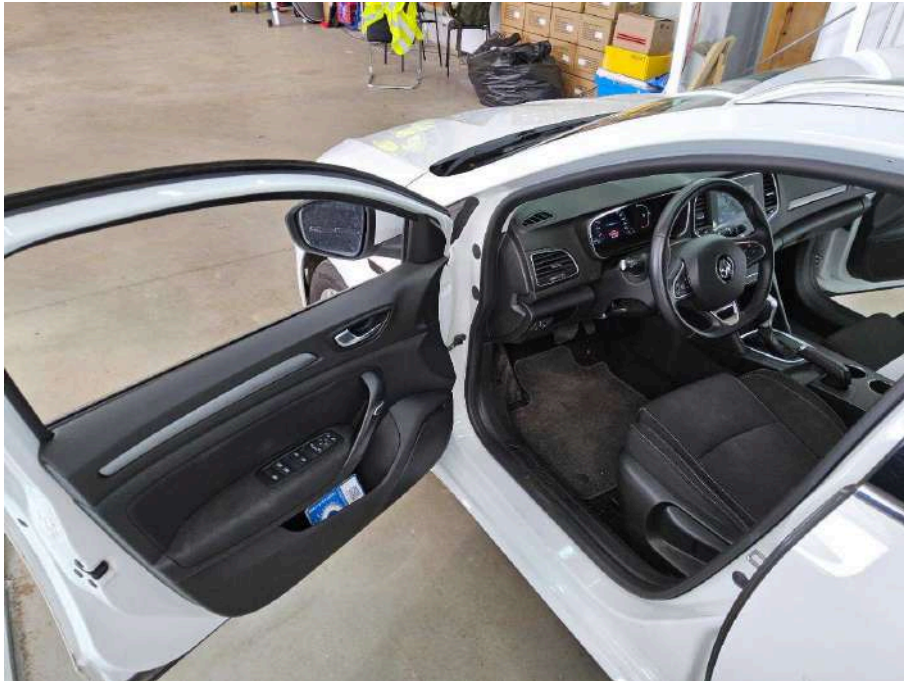
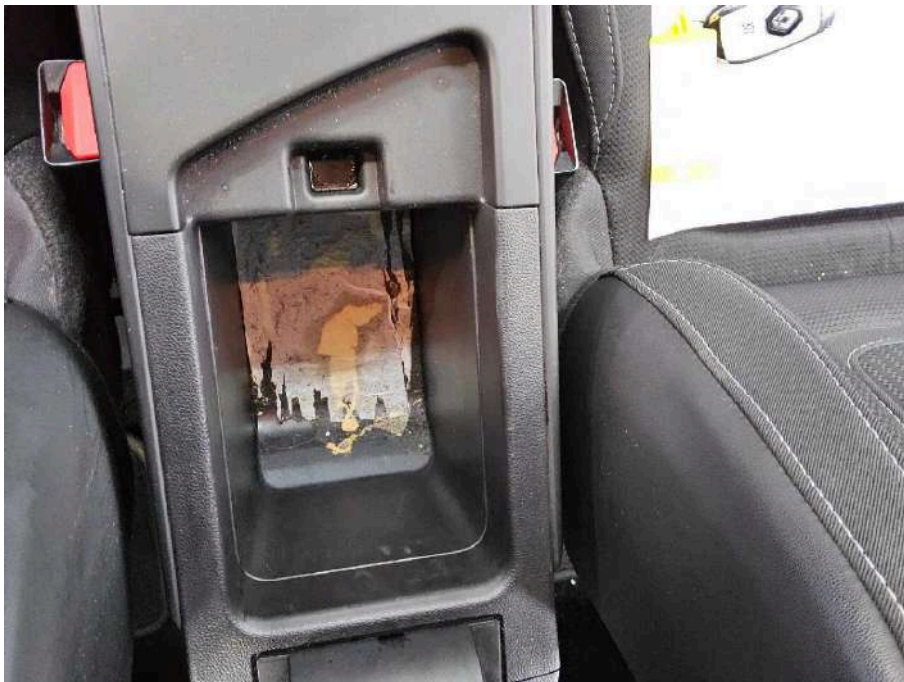
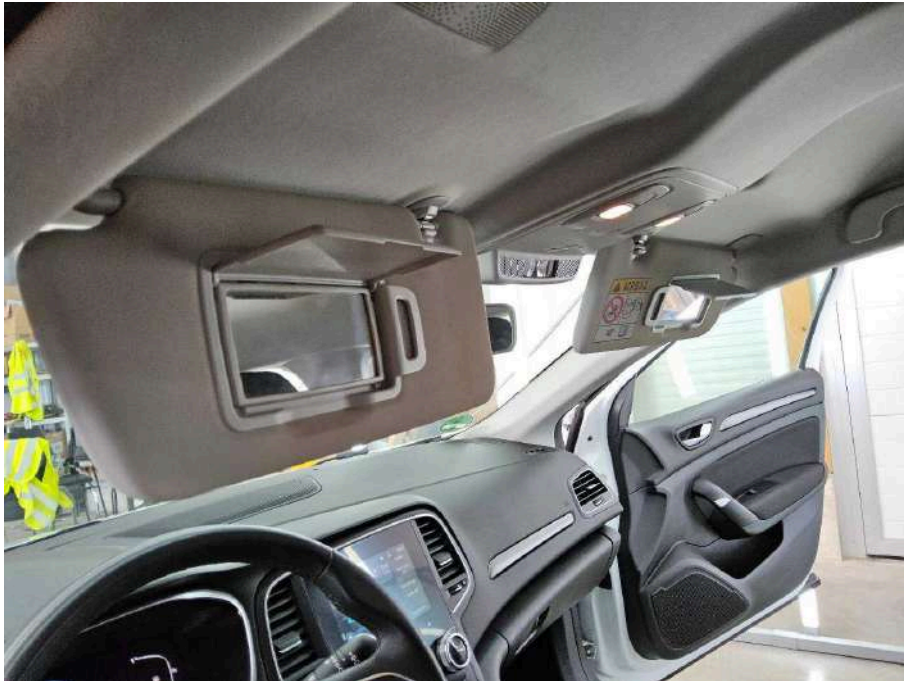
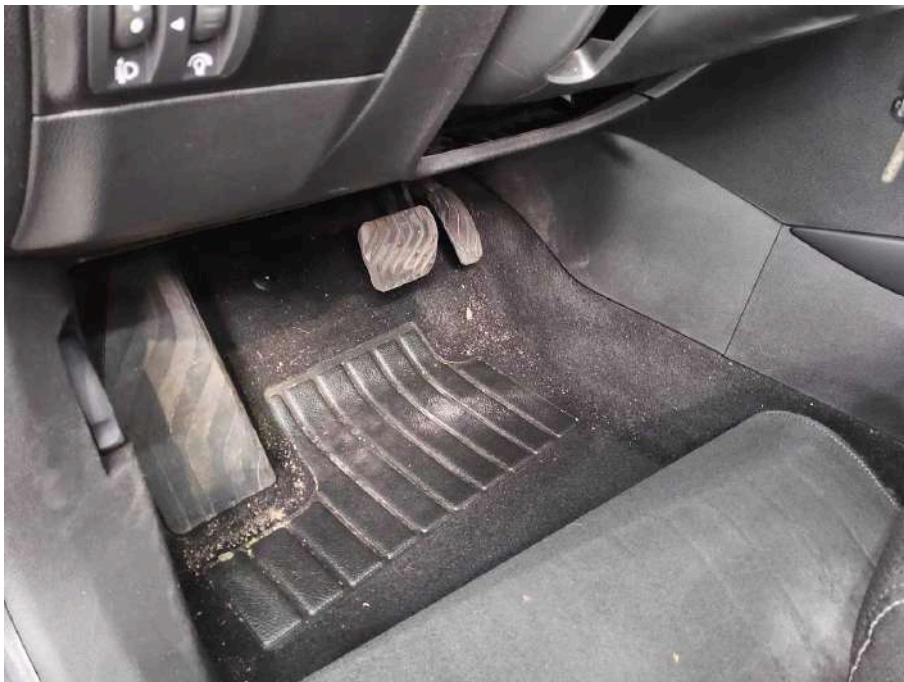
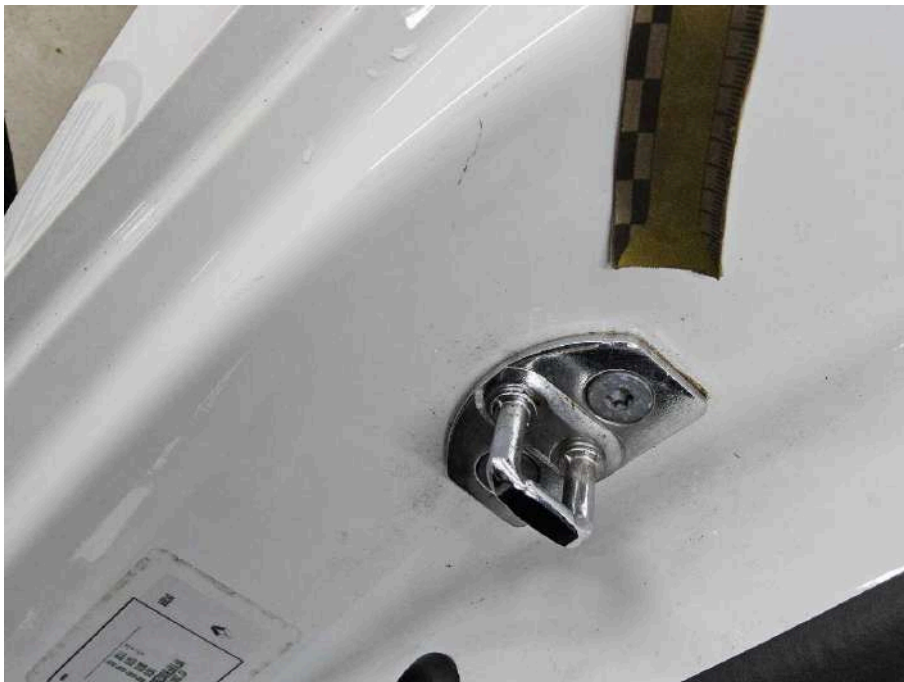
geschätzte Reparaturkosten (exkl. MwSt.)	Minderwert
Innenraum / Kofferraum	0,00 €	0,00 €
Innenraum, Innenraum, Gebrauchsspuren +, verschmutzt, akzeptierter Schaden	0,00 €	0,00 €

Bild 52
Innenraum Innenraum Gebrauchsspuren + verschmutzt

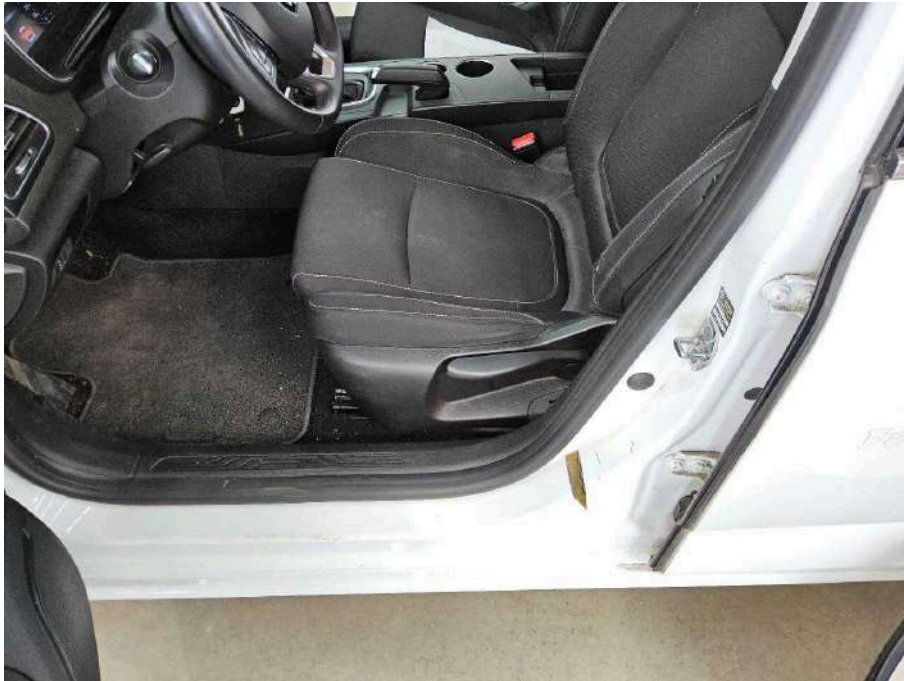
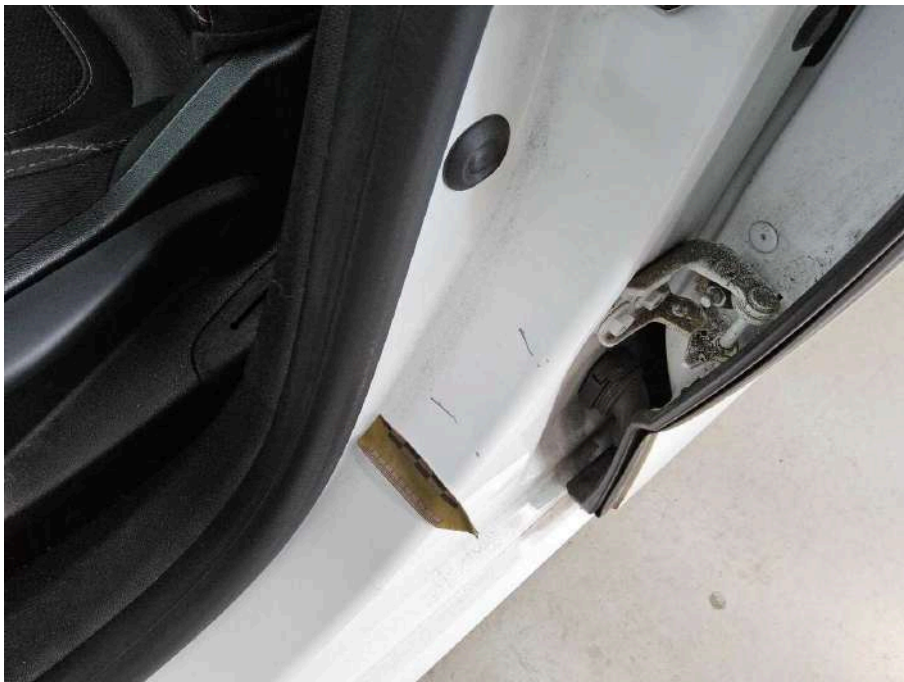
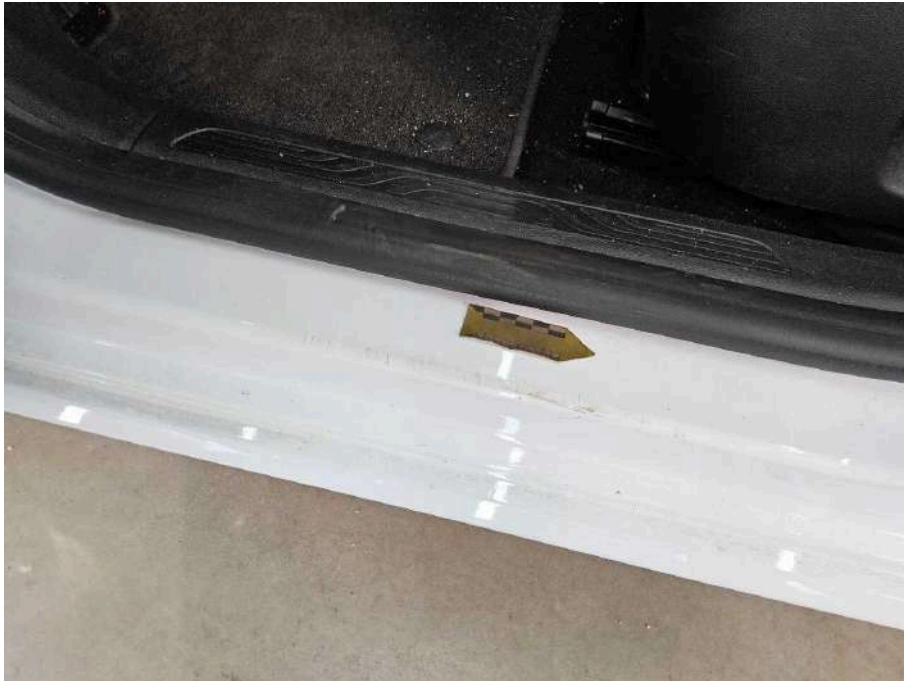
Bild 65
Innenraum Einstieg vorne links 2x Delle mit Lackbeschädigung + verkratzt

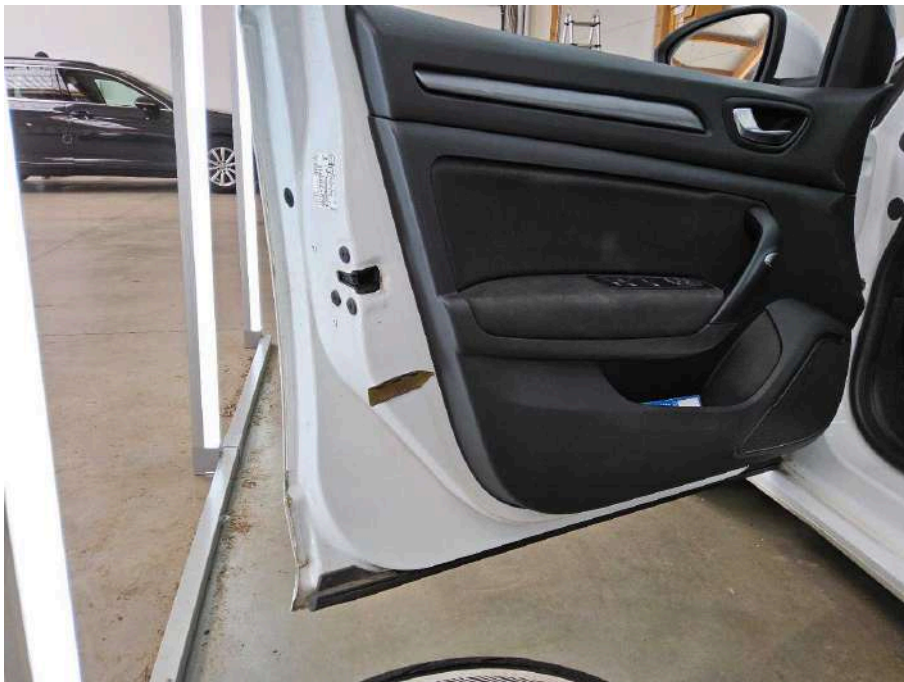
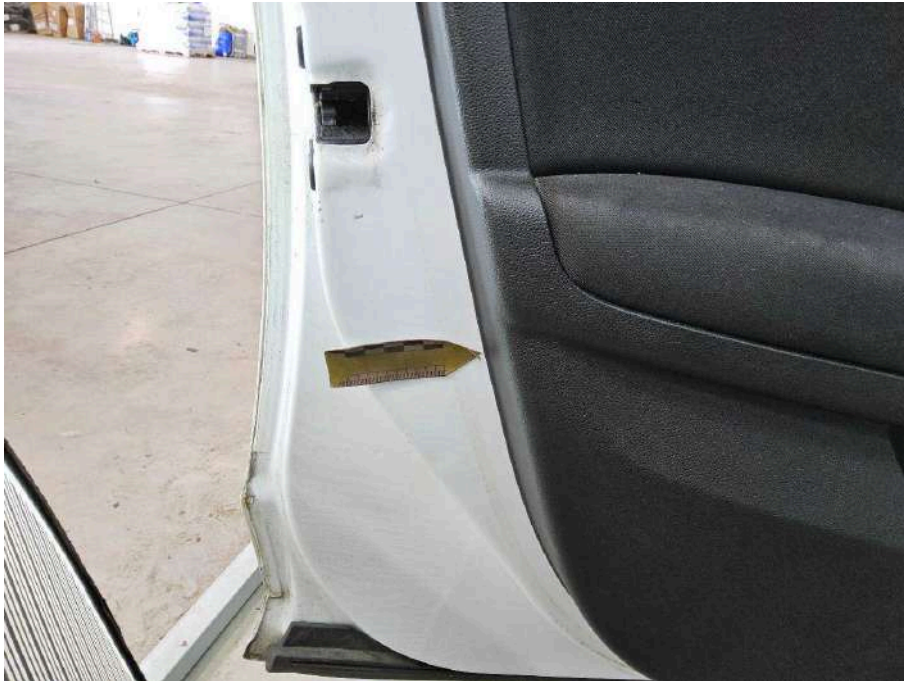
linke Seite, Tür vorne links, 2x Delle + Delle mit Lackbeschädigung, Smart Repair	180,00 €	180,00 €
	geschätzte Reparaturkosten (exkl. MwSt.)	Minderwert
Allgemeinzustand	0,00 €	0,00 €
Dach, Dachhaut, Delle, akzeptierter Schaden	0,00 €	0,00 €
Fahrzeug, Fahrzeug aussen, Gebrauchsspuren + oberflächliche Kratzer +, Steinschlag / -schläge, akzeptierter Schaden	0,00 €	0,00 €
	geschätzte Reparaturkosten (exkl. MwSt.)	Minderwert
Karosserie	800,00 €	570,00 €
linke Seite, Schweller links, deformiert, instandsetzen + lackieren	580,00 €	350,00 €
Innenraum, Einstieg vorne links, 2x Delle mit Lackbeschädigung +, verkratzt, Smart Repair	220,00 €	220,00 €
	geschätzte Reparaturkosten (exkl. MwSt.)	Minderwert
Unfallschäden / Vorschäden	700,00 €	700,00 €
linke Seite, Seitenteil hinten links, deformiert, instandsetzen + lackieren	700,00 €	700,00 €

Bild 68
linke Seite Tür vorne links 2x Delle + Delle mit Lackbeschädigung
