# MAZDA MX-30

## Voertuiginformatie

| Model: | MX-30 | Chassisnummer: | JMZDR1WBJ00101684 |

## Samenvatting schade

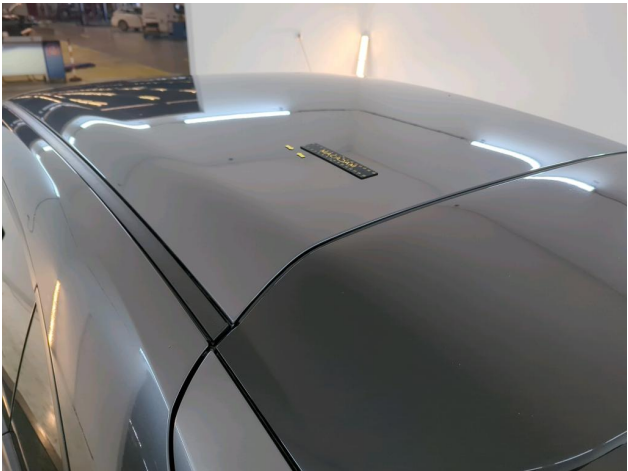
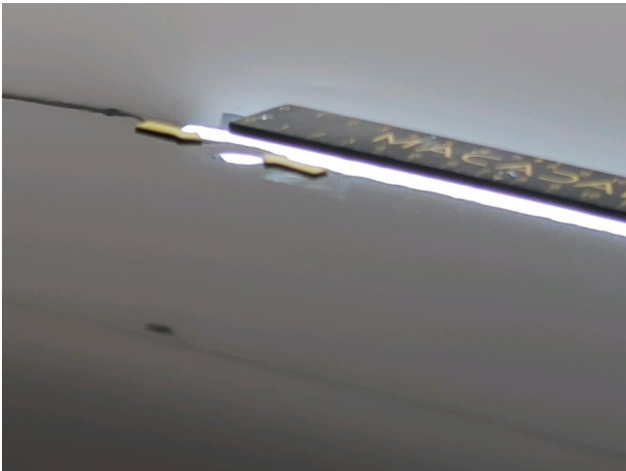
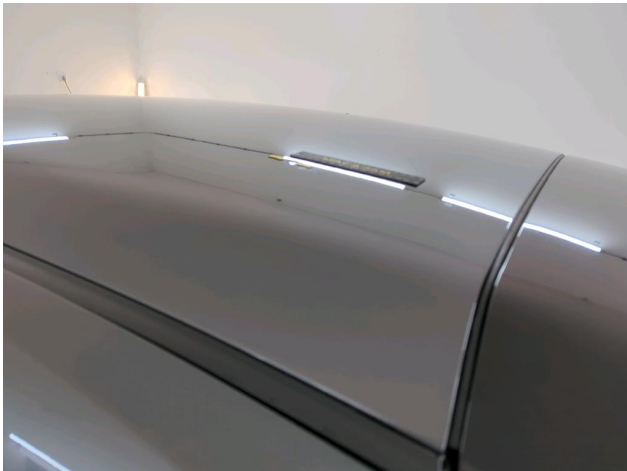
**Dak**  
Hagelschade  
Uitdeuken zonder spuiten (hagelschade)  
Dak & andere

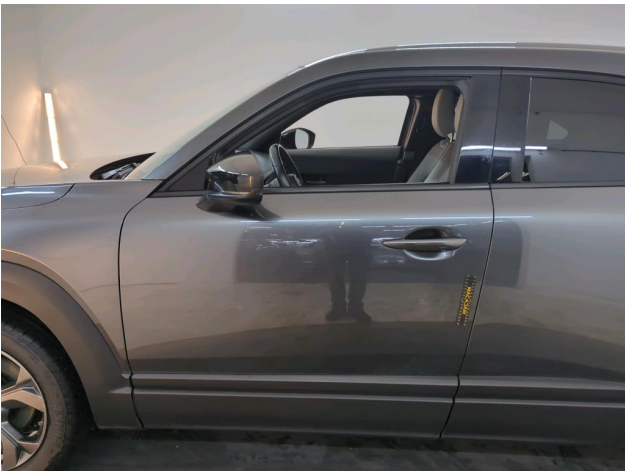
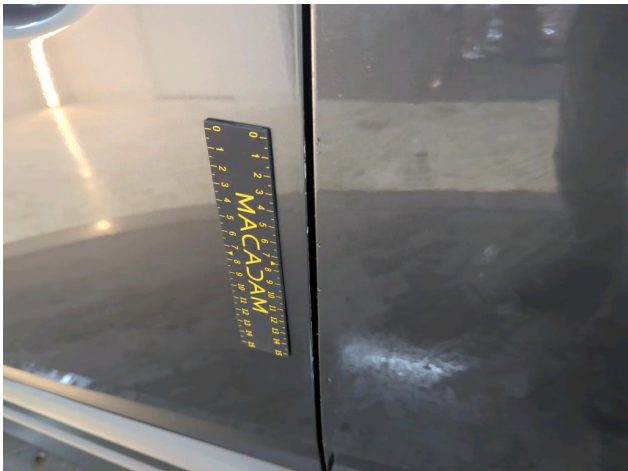
**Deur V L**  
Kras(sen)  
Herstellen en spuiten (compleet)  
Links

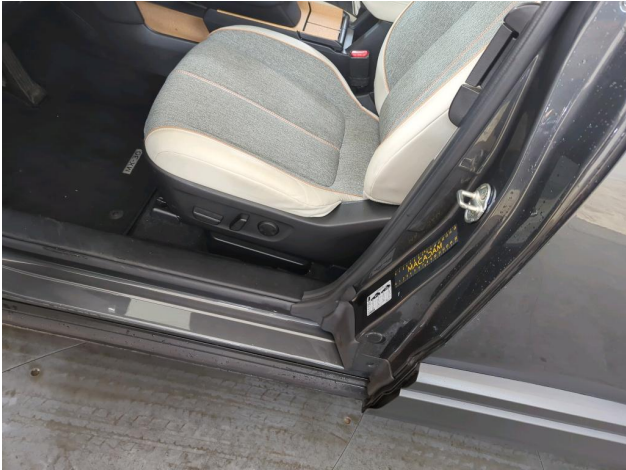
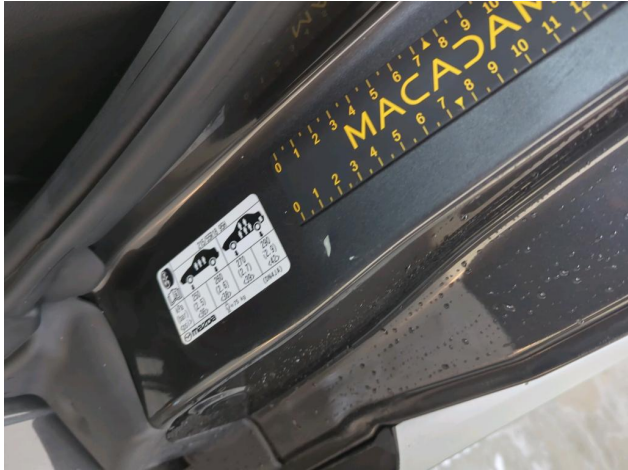
**Deurframe V L**  
Deuk(en) en kras(sen)  
Herstellen en spuiten (gedeeltelijk)  
Links

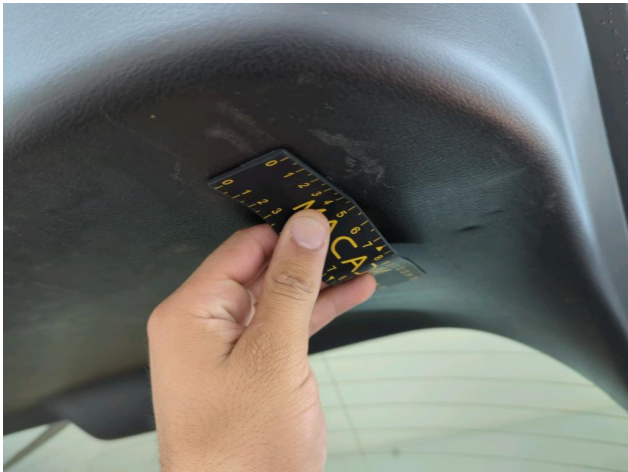
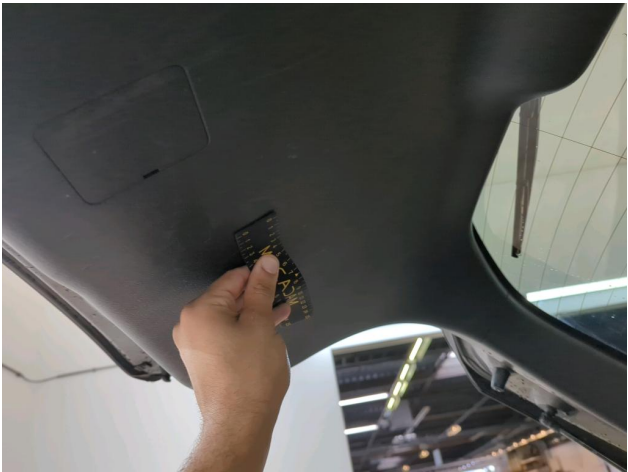
**Kofferklep bekleding**  
Kras(sen)  
Smartrepair  
Achterzijde

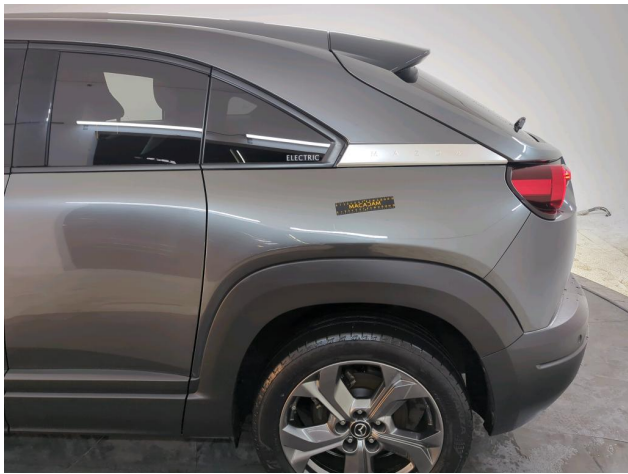
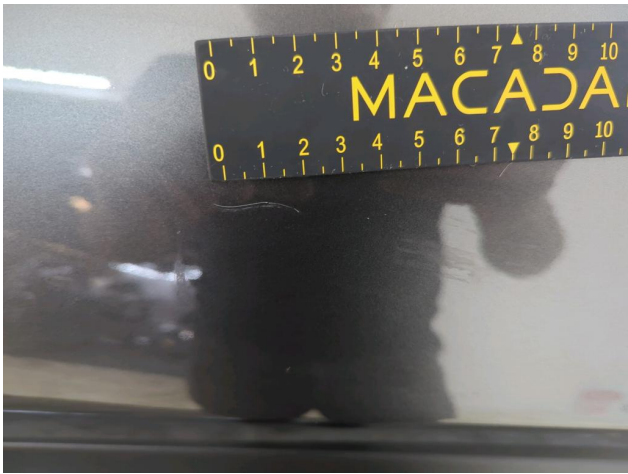
Schermbord  
Kras(sen)  
Herstellen en spuiten (compleet)  
Links

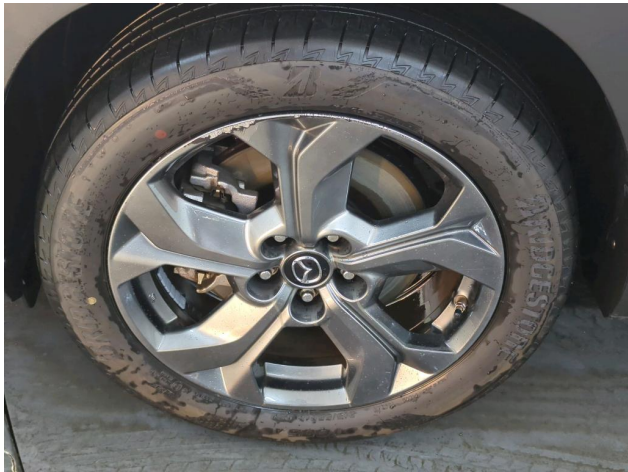
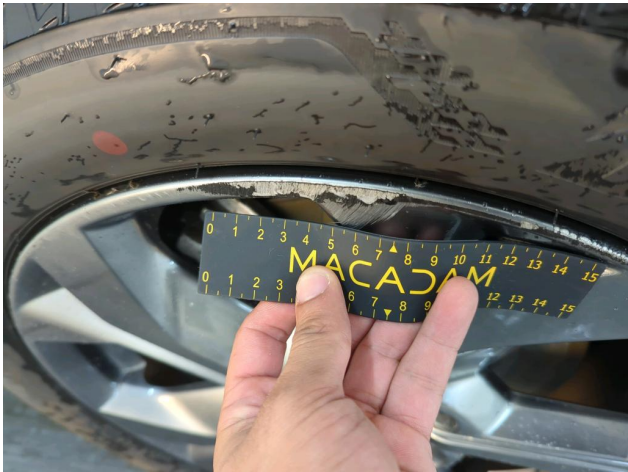
Velg V L alu  
Kras(sen)  
Herstellen en spuiten (compleet)  
Links
