# Zustandsbericht ohne Ausstattung

Auftraggeber ALD AutoLeasing D GmbH Kooperationen, Nedderfeld 95, 22529 Hamburg  
Besichtigung 05.12.2024

Erstzulassung	27.11.2020	Fahrzeugart	Personenkraftwagen
Hersteller	Hyundai	Typ / Verkaufsbez.	Kona (OS)(2017->) / Kona Style / Style-Paket Elektro 2WD
Aufbauart	Kombi	Türen	4
Sitzplätze	5	Fahrzeug-Ident.-Nr.	TMAK381GFLJ019716
HSN / TSN	1349 / AFH	DAT Europa-Code®	013450330150002
DAT Marktindex	DE002 6100	Km-Stand abgelesen	154111
Nächste HU §29 StVZO	11 / 2025	Energiequelle / Kraftstoff	Elektro
Zylinderanzahl	/	Leistung (kW)	28
Schadstoffklasse:	2017/1151;WLTP;reine Elektrofz	Antriebsart	Frontantrieb

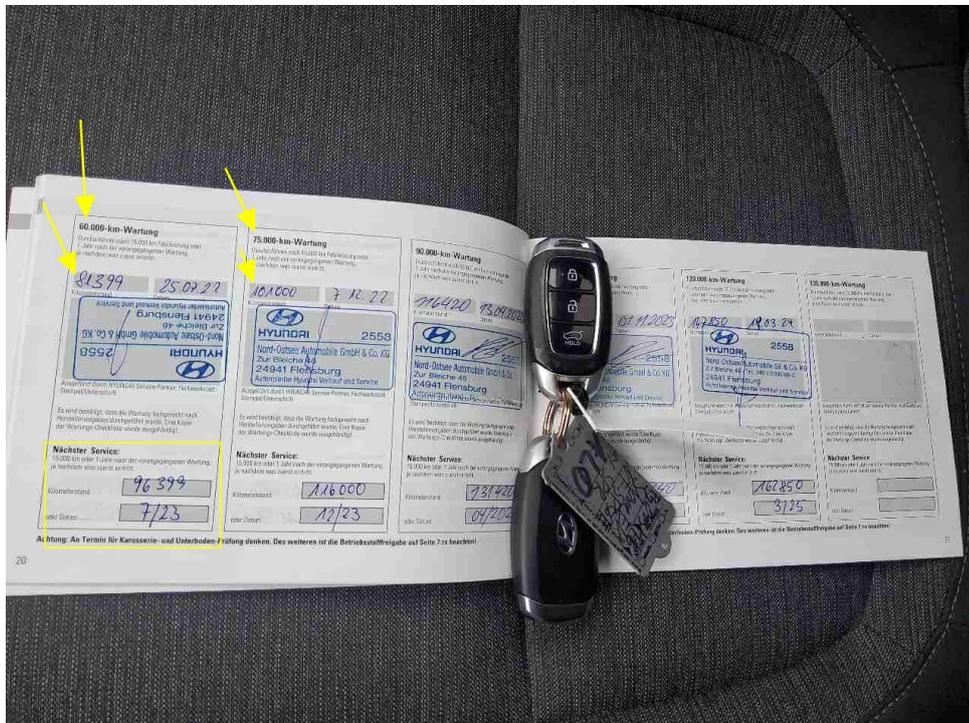
1. Radhausverbreiterung vorne links verschrammt, erneuern (Bild 12)
2. Radhausverbreiterung vorne rechts verschrammt, erneuern (Bild 13)
3. Stoßfänger hinten gebrochen, erneuern (Bild 14)
4. Heckklappenverkleidung verschrammt, erneuern (Bild 15, 16)
5. Vorgeschriebene Intervalle überschritten,

dadurch Entfall der uneingeschränkten  
Herstellergarantie

Bild 6 : Vorgeschriebene Intervalle überschritten, dadurch Entfall der uneingeschränkten Herstellergarantie

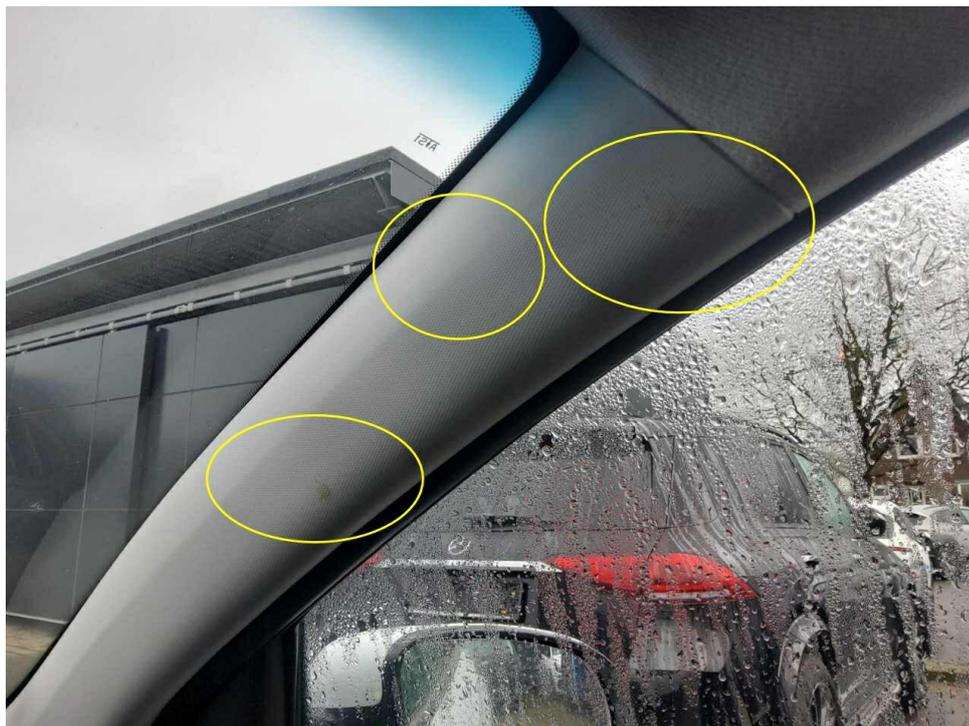
6. Verkleidung A-Säule rechts, fleckig,  
reinigen (Bild 7)
7. Stoßfänger vorne Lackierung, zerkratzt,  
smart repair (Bild 8)
8. Tür vorne rechts Türkante, Lackabplatzer,  
smart repair (Bild 9)
9. Verkleidung Kofferraum hinten,  
verschrammt, smart repair (Bild 10, 11)

Bild 7 : Verkleidung A-Säule rechts, fleckig, reinigen

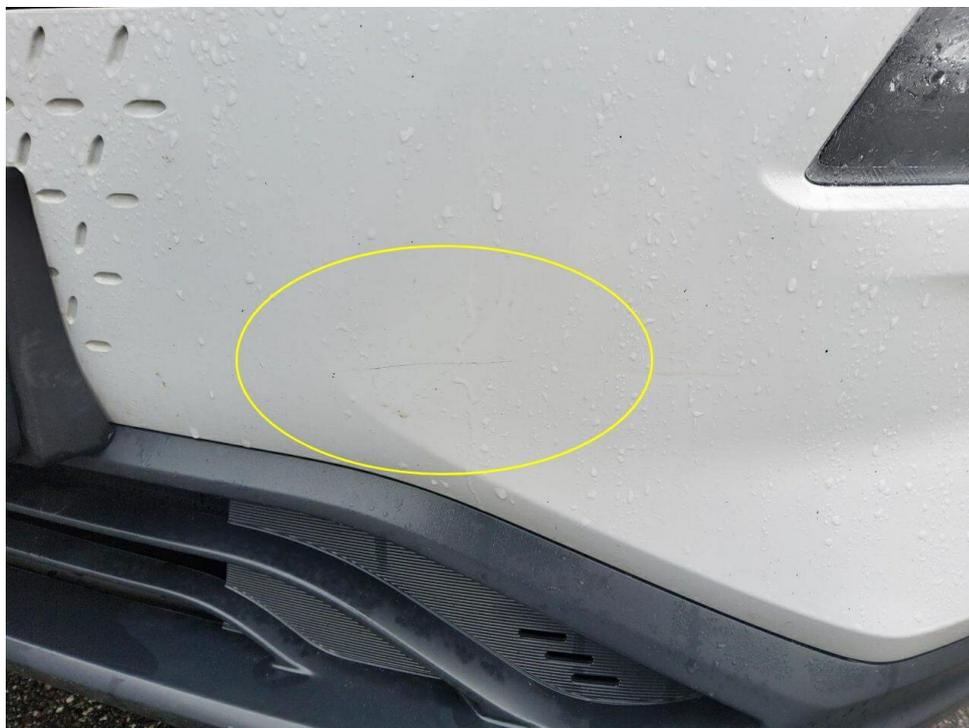
Bild 8 : Stoßfänger vorne Lackierung, zerkratzt, smart repair

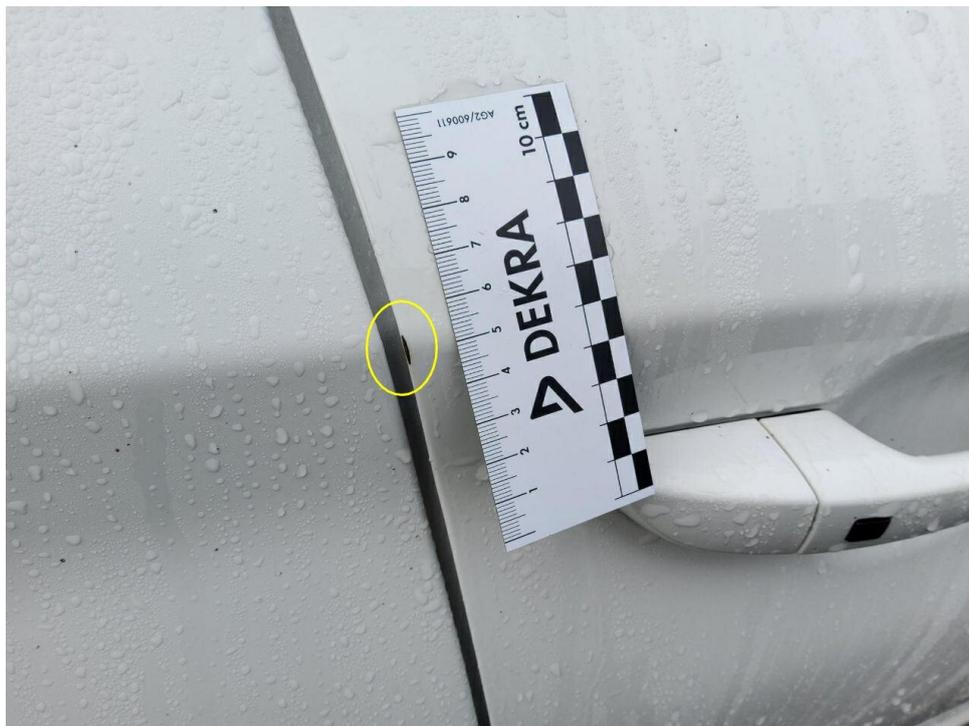
Bild 9 : Tür vorne rechts Türkante, Lackabplatzer, smart repair

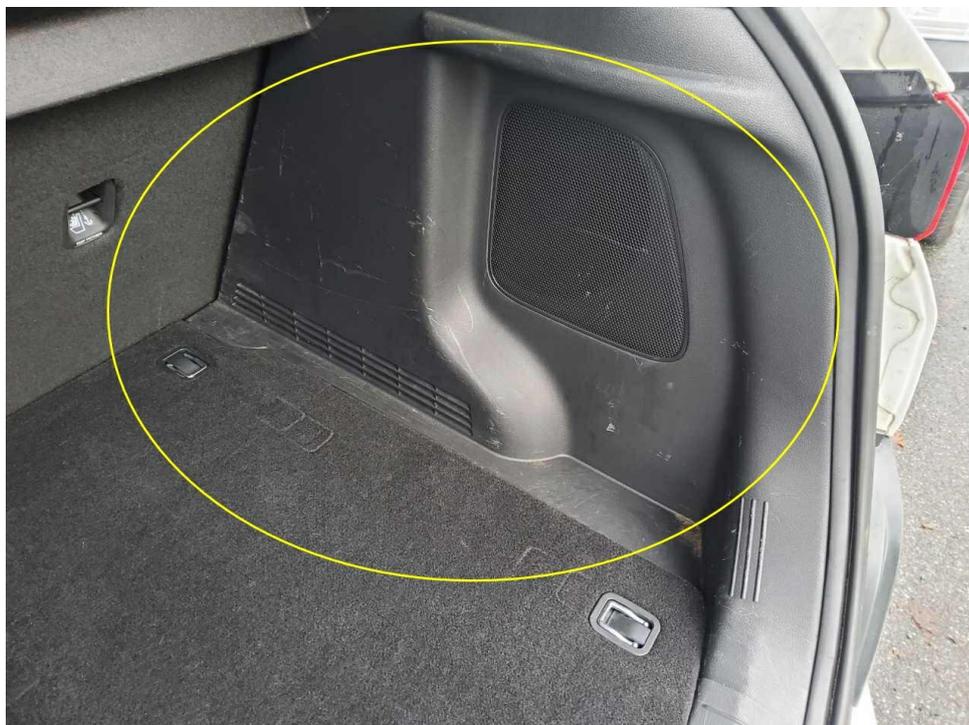
Bild 10 : Verkleidung Kofferraum hinten, verschrämmt, smart repair

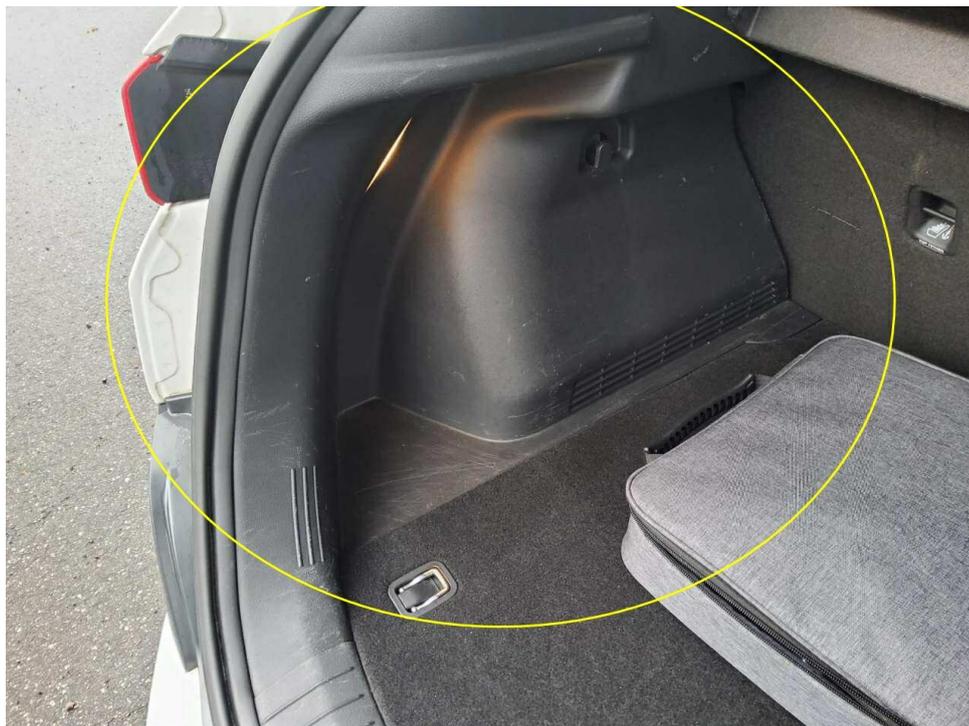
Bild 11 : Verkleidung Kofferraum hinten, verschrammt, smart repair

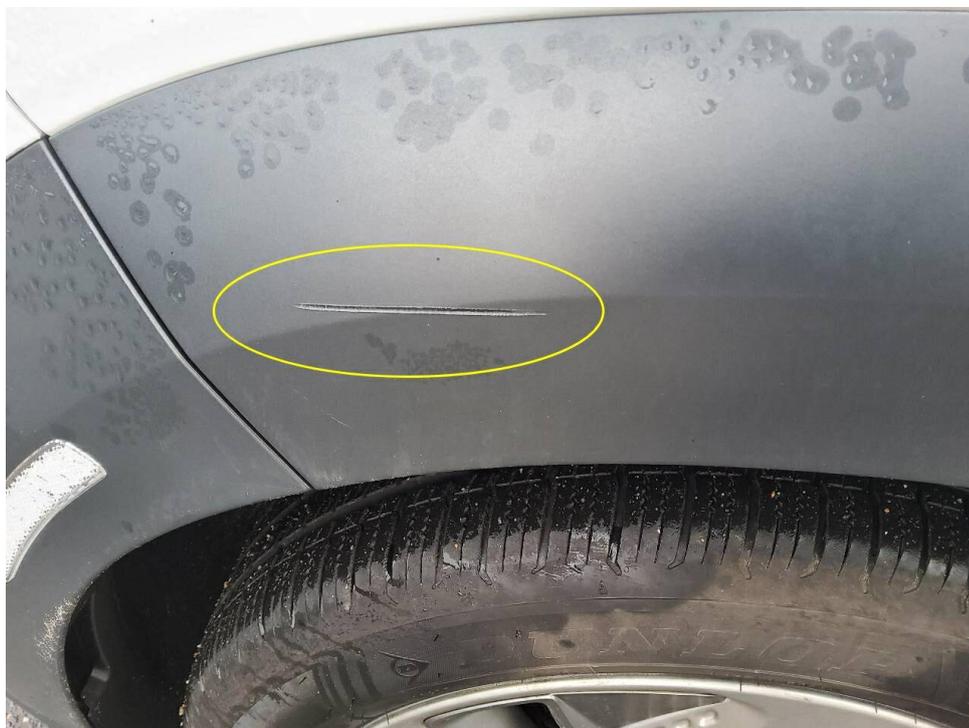
Bild 12 : Radhausverbreiterung vorne links verschrammt

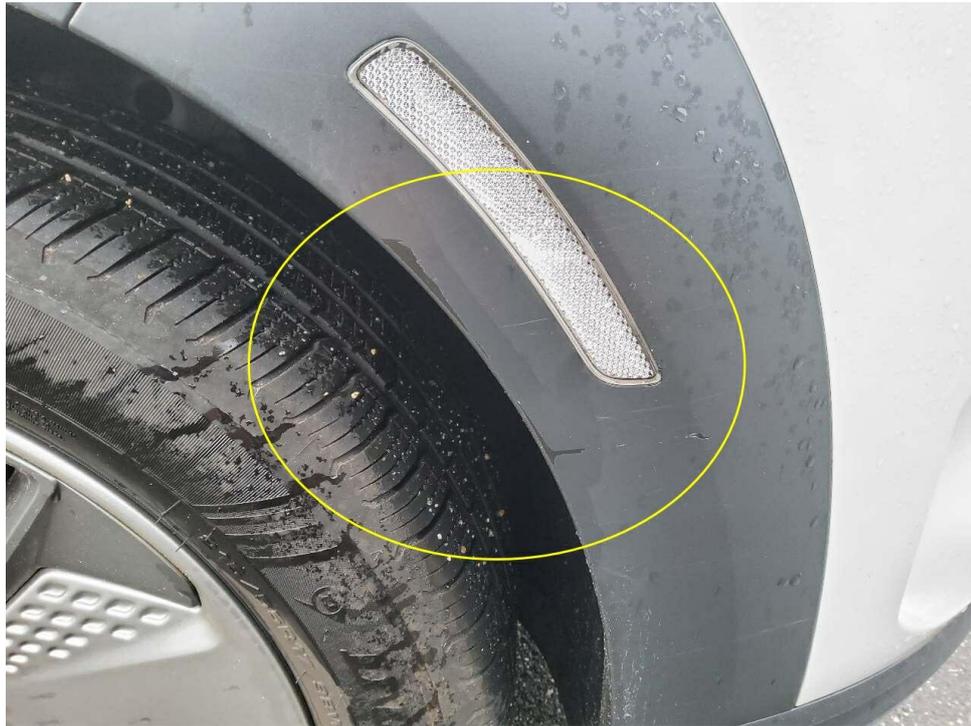
Bild 13 : Radhausverbreiterung vorne rechts verschrammt

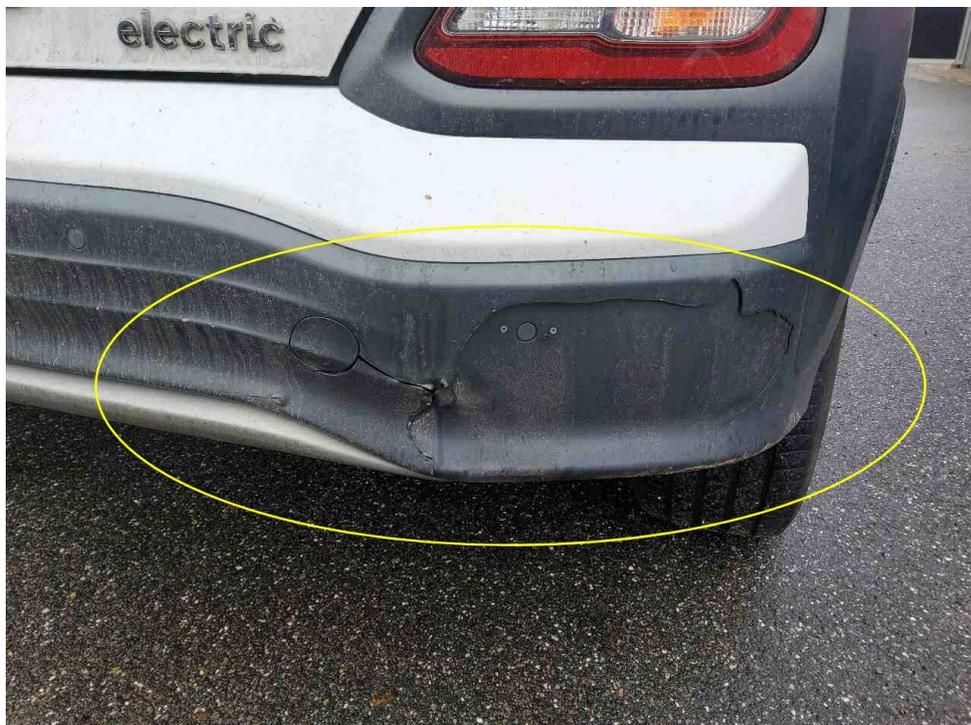
Bild 14 : Stoßfänger hinten gebrochen

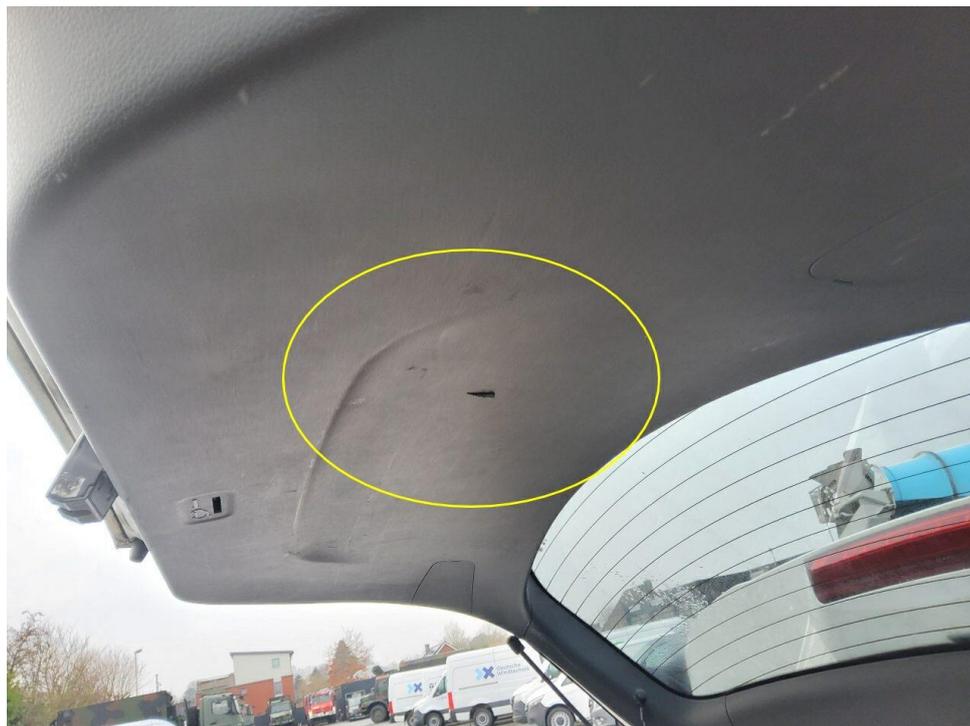
Bild 15 : Heckklappenverkleidung verschrammt

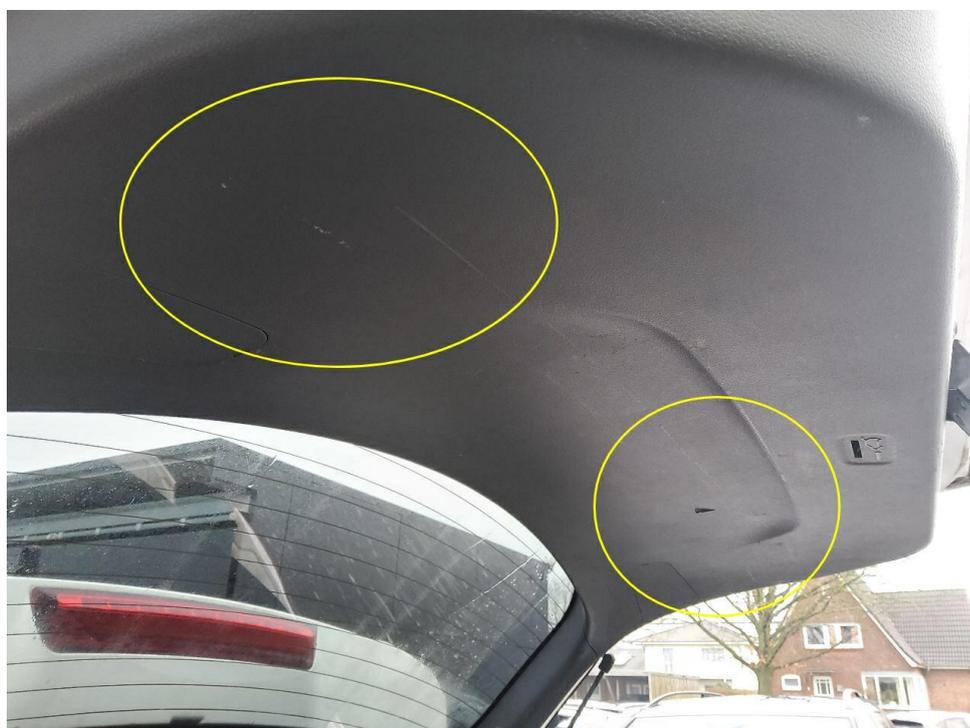
Bild 16 : Heckklappenverkleidung verschrammt
