Zustandsbericht / Minderwertgutachten

ALD AutoLeasing D GmbH Kooperationen, Nedderfeld 95, 22529 Hamburg
01.08.2025

Erstzulassung	21.12.2020	Fahrzeugart	Personenkraftwagen
Hersteller	Hyundai	Typ / Verkaufsbez.	Kona (OS)(2017->) / Kona Advantage Elektro 2WD
Aufbauart	Geländewagen	Türen	5
Fahrzeug-Ident.-Nr.	KMHK281HFLU115154	HSN / TSN	8252 / AIP
DAT Europa-Code®	013450332630001	DAT Marktindex	DE001 6101
Km-Stand abgelesen	80313	Nächste HU §29 StVZO	12 / 2025
Energiequelle / Kraftstoff	Elektro	Zylinderanzahl	/
Leistung (kW)	26	Schadstoffklasse:	2017/1151;WLTP;reine Elektrofz
Getriebe	Automatik /	Felgen	Leichtmetall
Farbe	Weiß / Uni / P6W

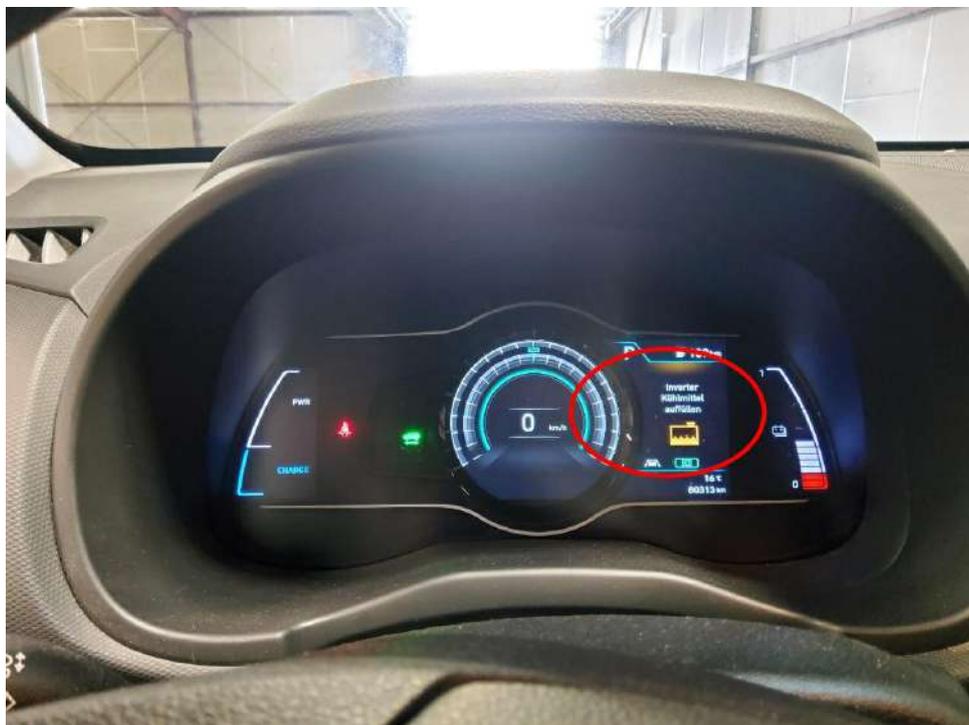
Bild 8 : Kühlmittelstandsensord fehlerhaft gem. KVA

1. Kühlmittelstandsensord fehlerhaft gem.
KVA, erneuern (Bild 8)
2. Wartungsintervall überz. / Minderwert für
Entfall der uneingeschränkten
Herstellergarantie, (Bild 9)
3. Tür hinten rechts Delle, smart repair (Bild
10)
4. Stoßfänger vorne Unterteil Kratzer,
erneuern (Bild 11)
5. Blende vorne rechts Kratzer, erneuern (Bild
12)

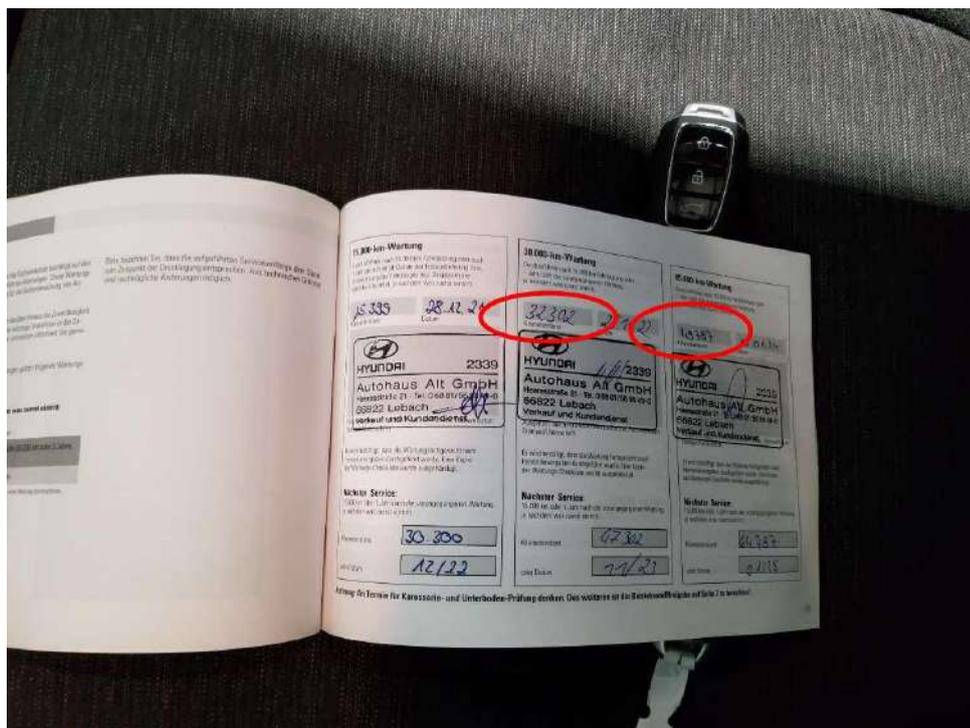
Bild 9 : Wartungsintervall überz. / Minderwert für Entfall der uneingeschränkten Herstellergarantie

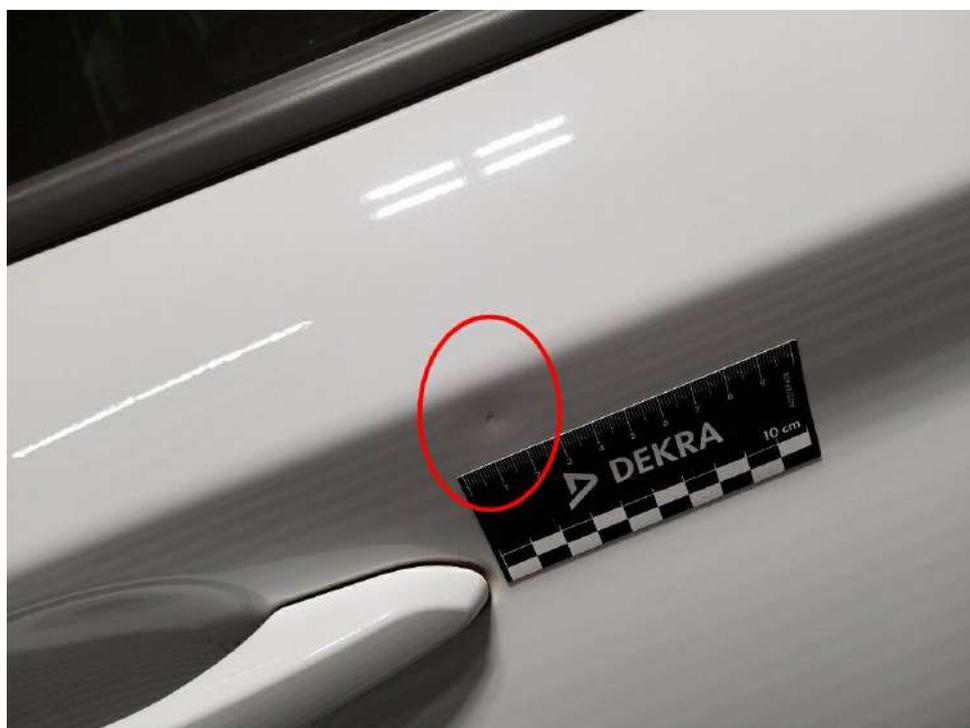
Bild 10 : Tür hinten rechts Delle

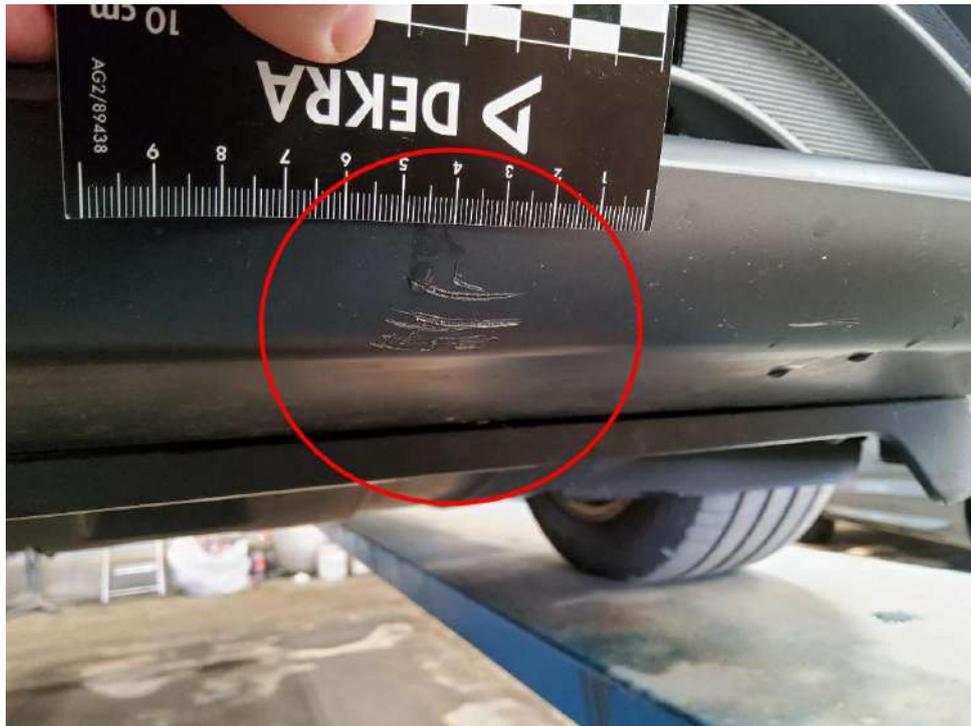
Bild 11 : Stoßfänger vorne Unterteil Kratzer

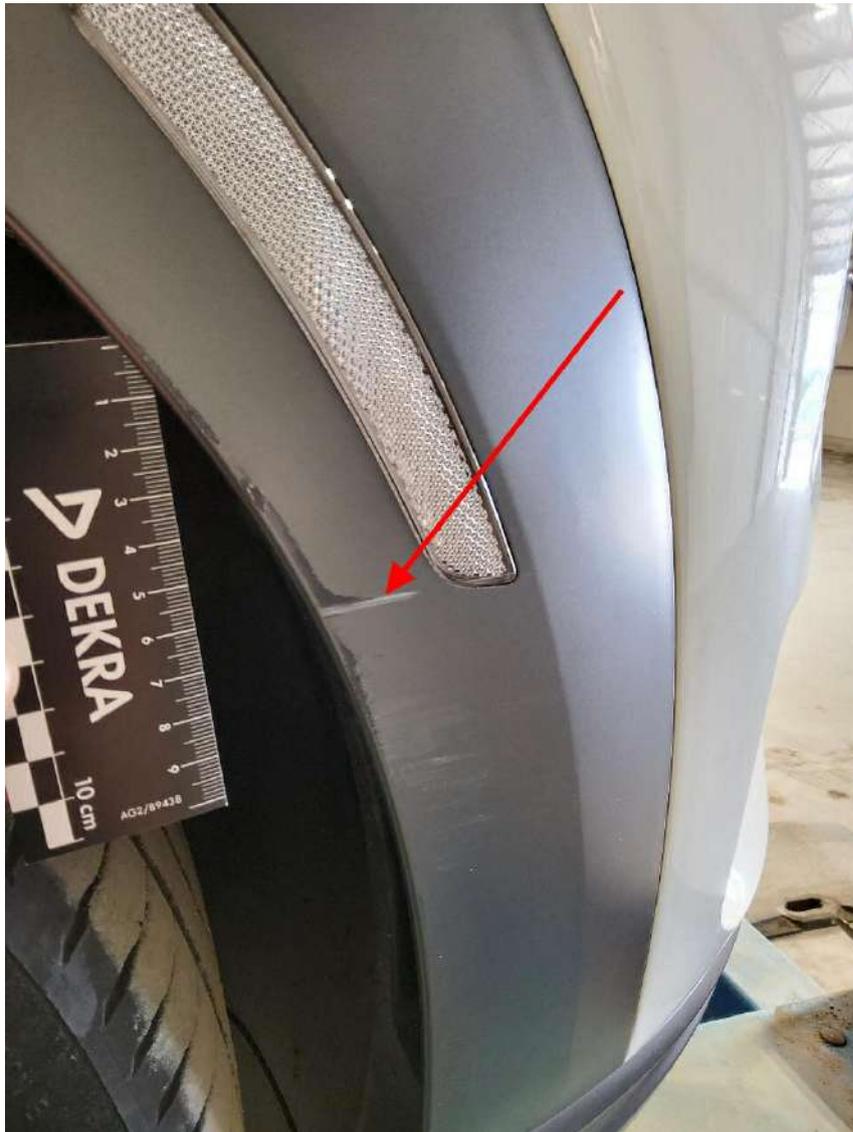
Bild 12 : Blende vorne rechts Kratzer
