# Zustandsbericht / Minderwertgutachten

ALD AutoLeasing D GmbH Kooperationen, Nedderfeld 95, 22529 Hamburg  
19.03.2025

Erstzulassung	22.01.2021	Fahrzeugart	Personenkraftwagen
Hersteller	Hyundai	Typ / Verkaufsbez.	Kona (OS)(2017->) / Kona Elektro 2WD
Aufbauart	Limousine	Türen	5
Sitzplätze	5	Fahrzeug-Ident.-Nr.	KMHK281HFLU119002
HSN / TSN	8252 / AIP	DAT Europa-Code®	013450330110001
DAT Marktindex	DE001 6106	Km-Stand abgelesen	47887
Nächste HU §29 StVZO	01 / 2026	Energiequelle / Kraftstoff	Elektro
Leistung (kW)	26	Schadstoffklasse:	2017/1151;WLTP;reine Elektrofz
Antriebsart	Frontantrieb	Getriebe	Automatik /
Felgen	Leichtmetall	Farbe	Grau / Metallic / R3G

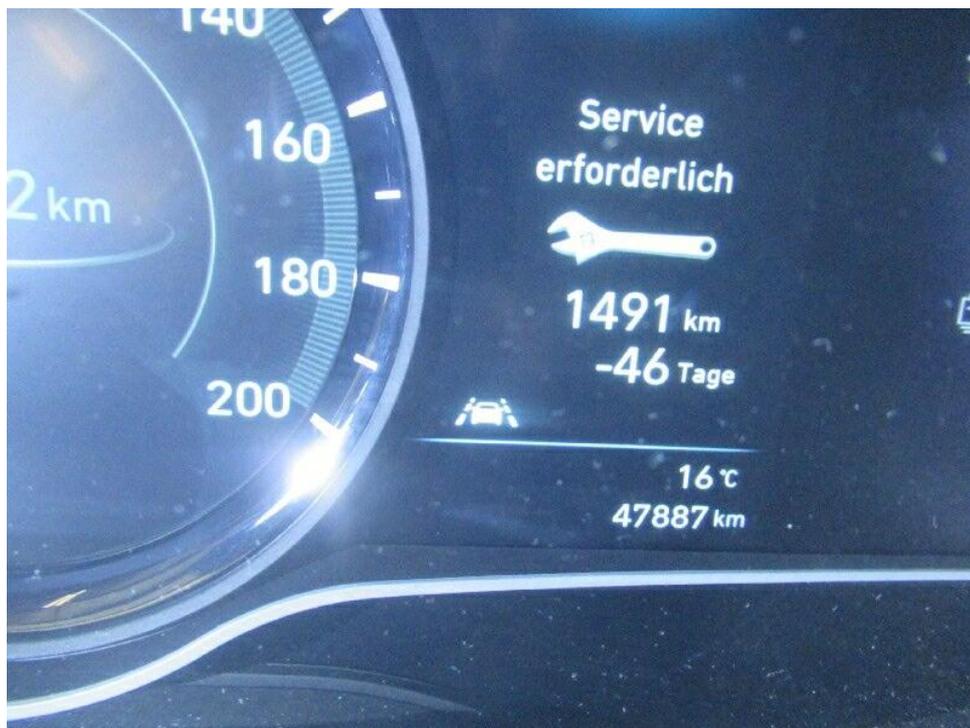
Bild 3 : Tacho mit KM Stand  
Service/Inspektion Inspektion groß, überfällig, durchführen

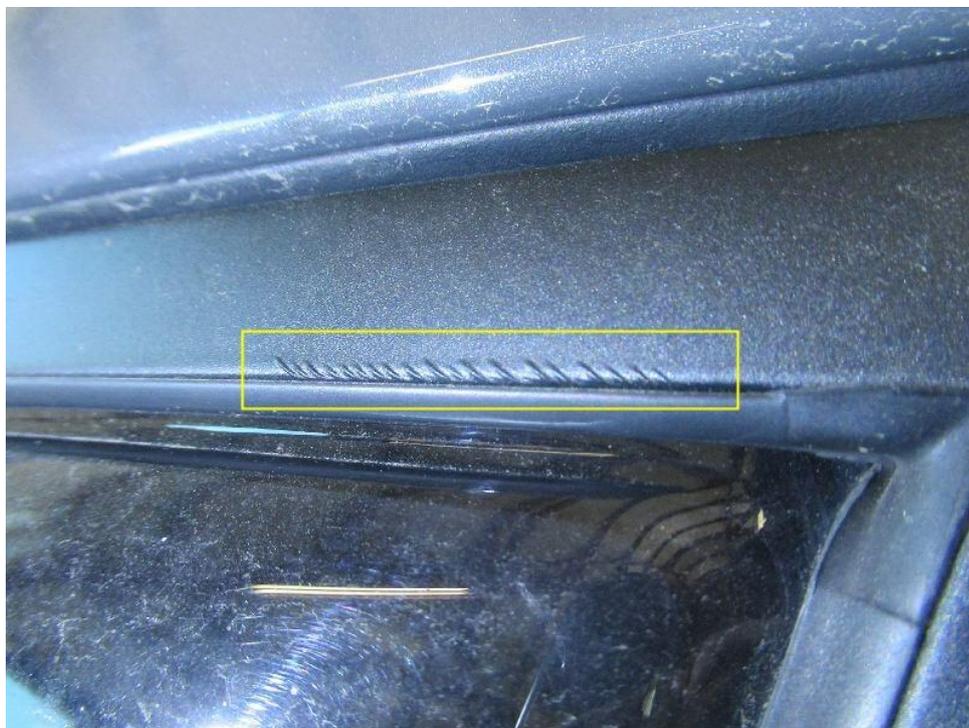
Bild 6 : Tür vorne links Türrahmen, Folie gequetscht, erneuern

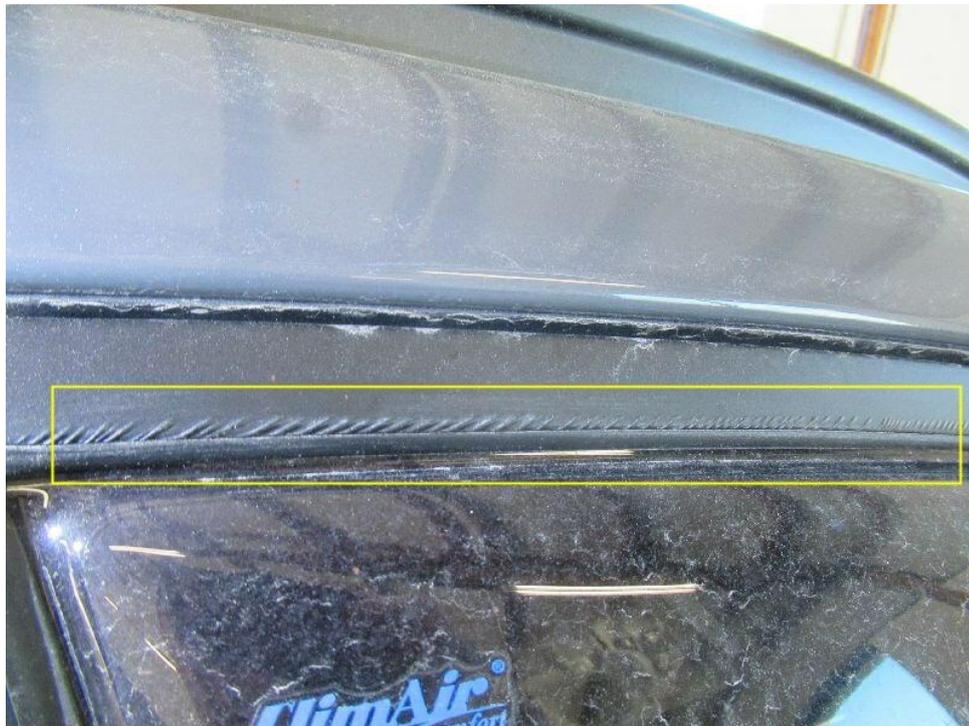
Bild 7 : Tür vorne rechts Türrahmen, Folie gequetscht, erneuern

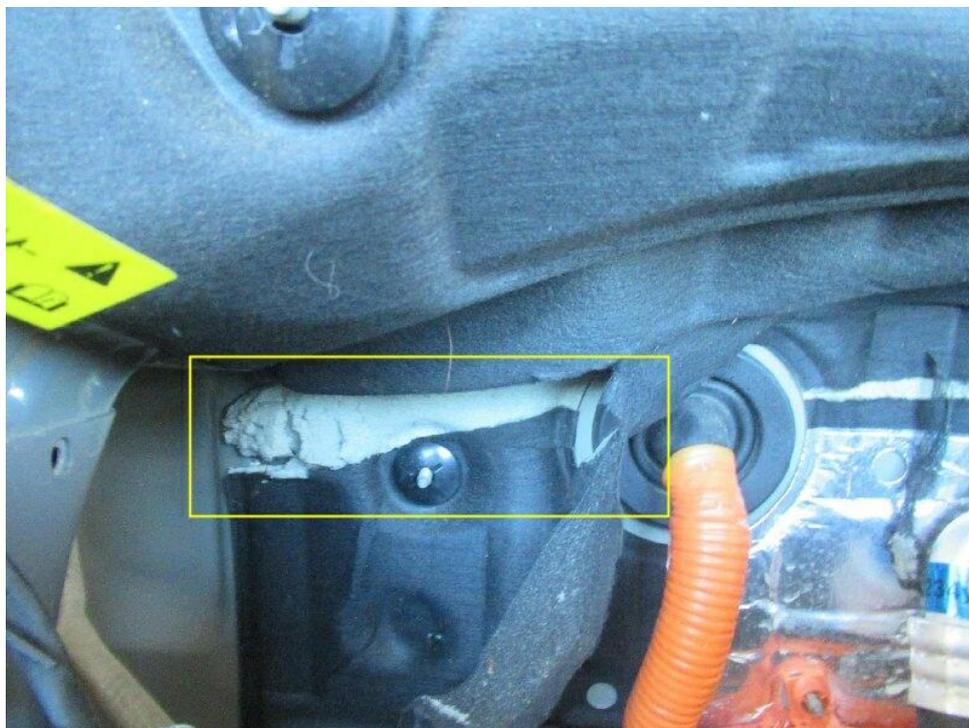
Bild 8 : Isolierung Stirnwand außen beschädigt, erneuern

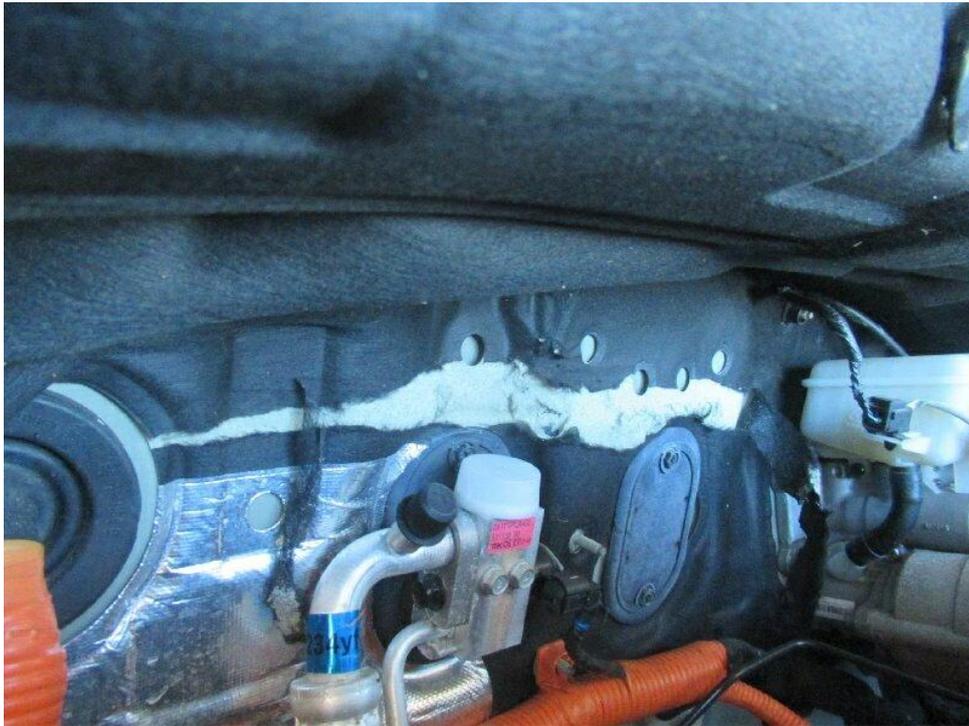
Bild 9 : Isolierung Stirnwand außen beschädigt, erneuern

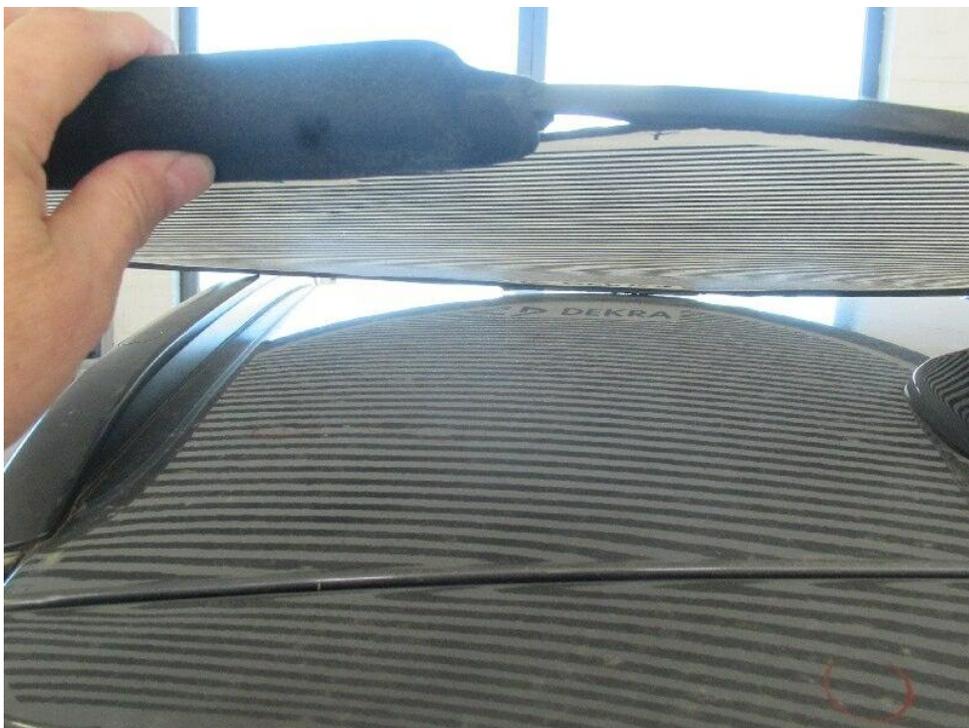
Bild 10 : hagelähnliche Dellen auf Dach, Heckklappe und Dachrahmen, sanft instandsetzen gem. KVA

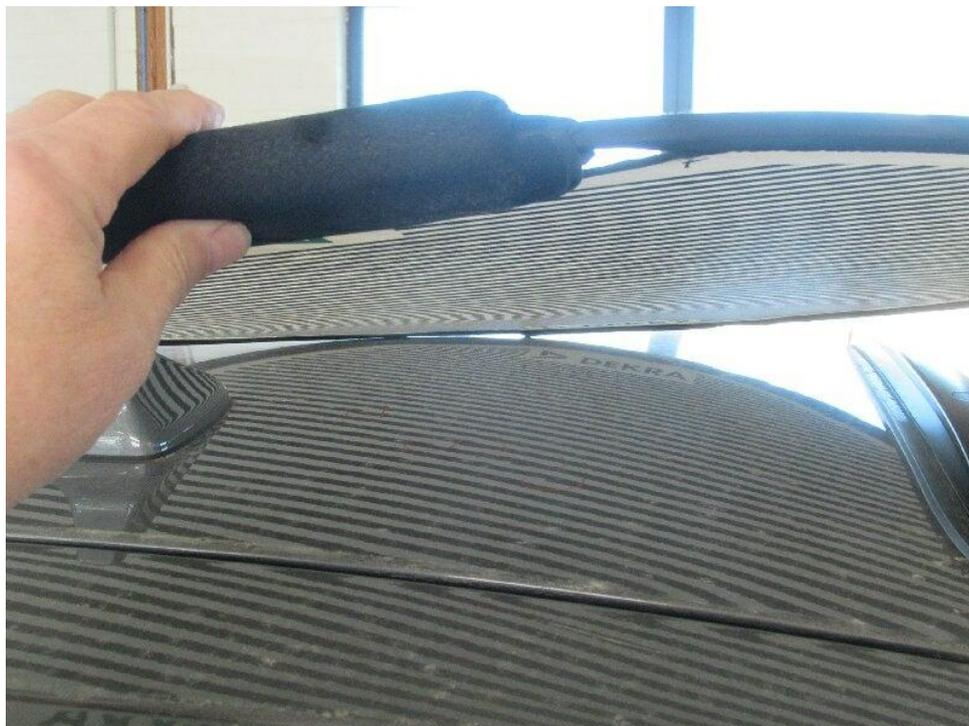
Bild 11 : hagelähnliche Dellen auf Dach, Heckklappe und Dachrahmen, sanft instandsetzen gem. KVA

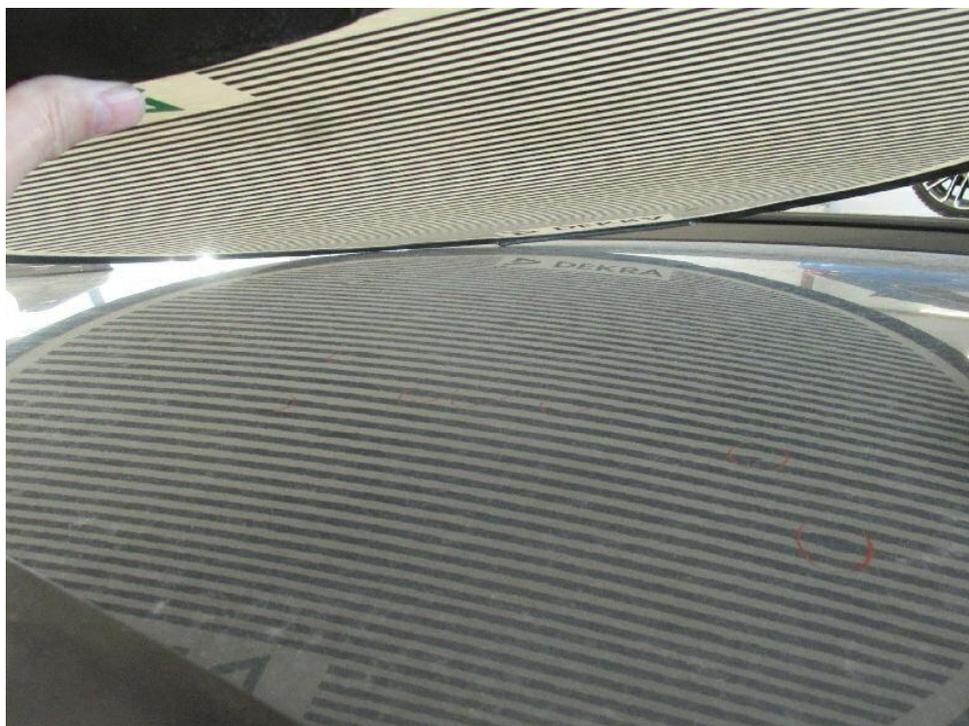
Bild 12 : hagelähnliche Dellen auf Dach, Heckklappe und Dachrahmen, sanft instandsetzen gem. KVA

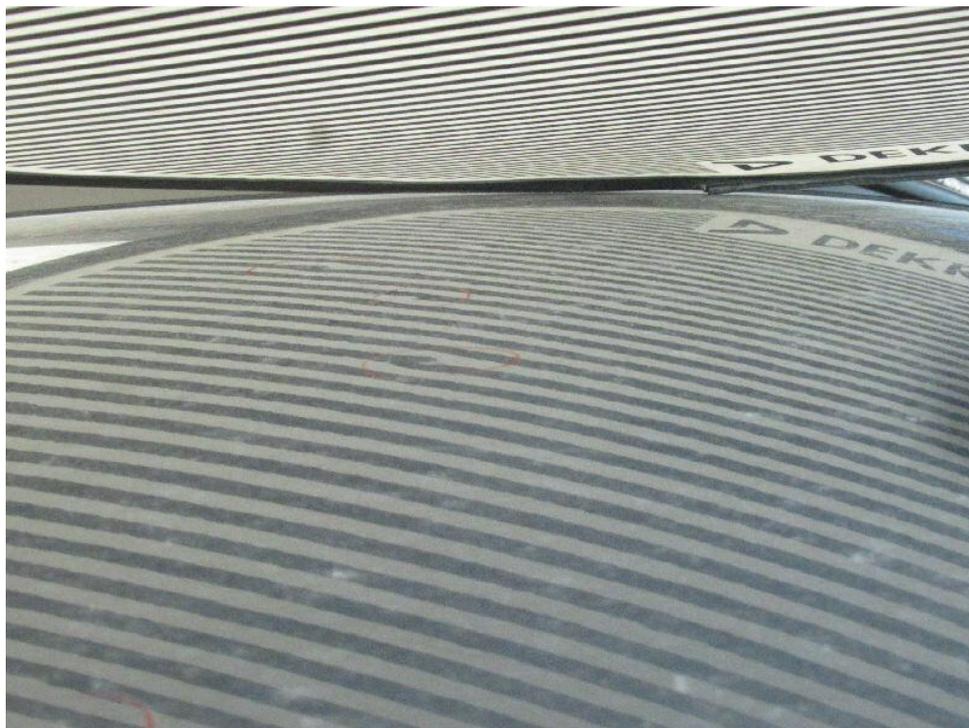
Bild 13 : hagelähnliche Dellen auf Dach, Heckklappe und Dachrahm, sanft instandsetzen gem. KVA

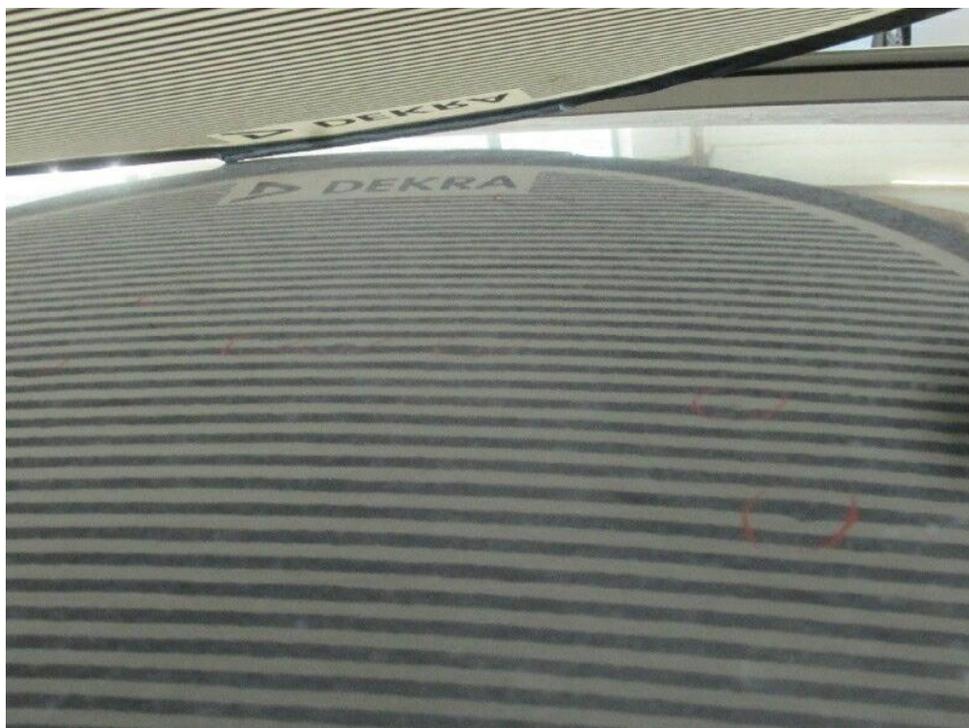
Bild 14 : hagelähnliche Dellen auf Dach, Heckklappe und Dachrahm, sanft instandsetzen gem. KVA

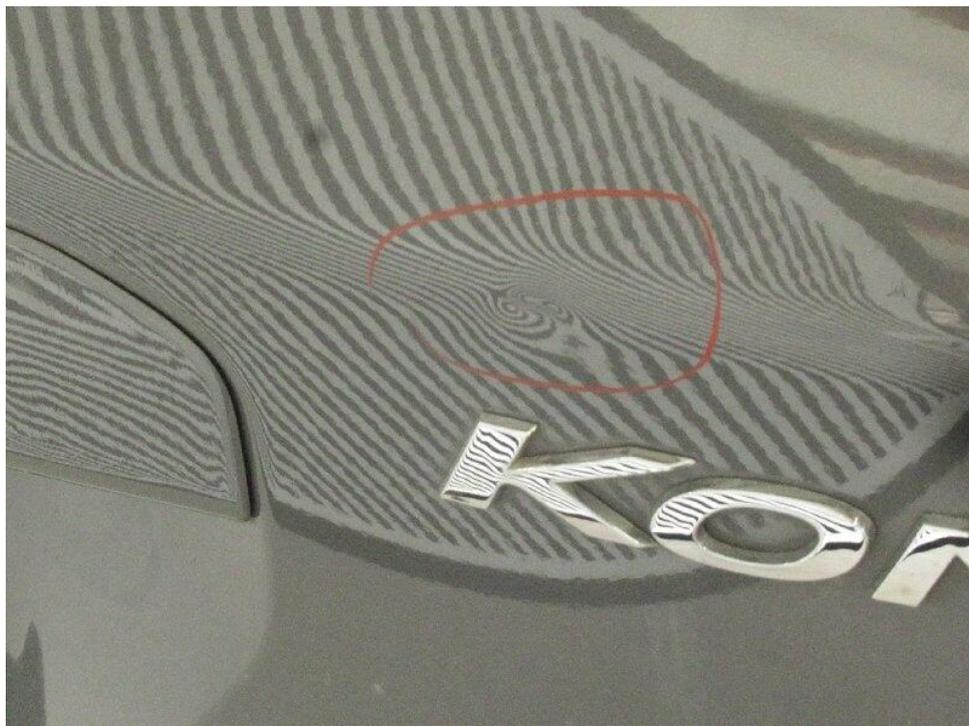
Bild 15 : Heckklappe, eingedellt, smart repair

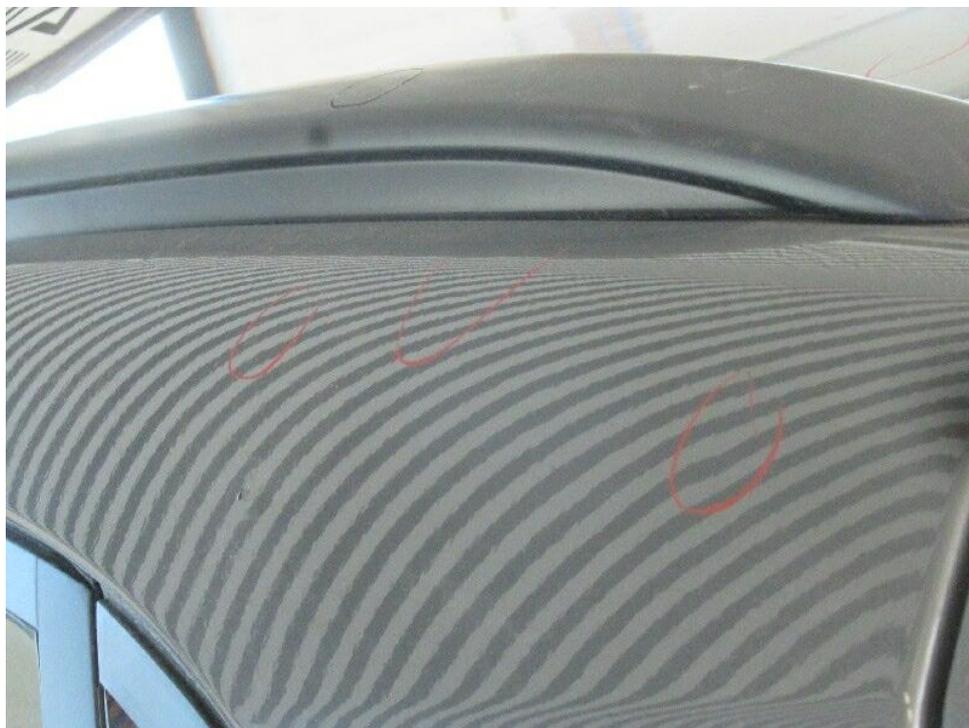
Bild 16 : hagelähnliche Dellen auf Dach, Heckklappe und Dachrahm, sanft instandsetzen gem. KVA

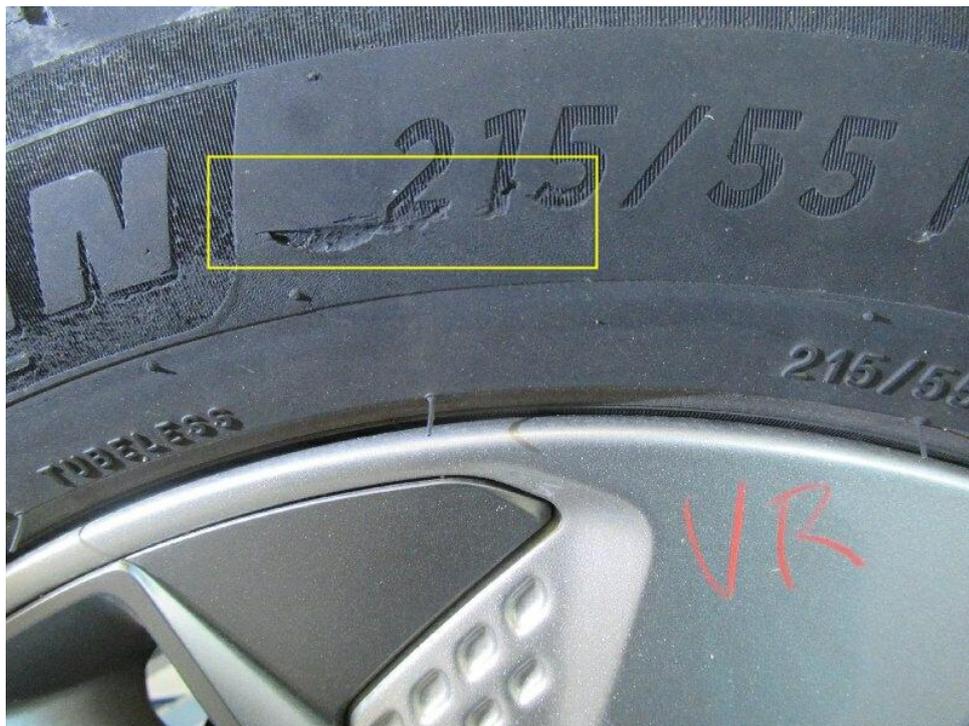
Profiltiefe	Art
vorne rechts	4 mm	SS
Legende		S/ Sommer /O Original /F Runflat /S Schaden

Bild 17 : Reifen vorn rechts

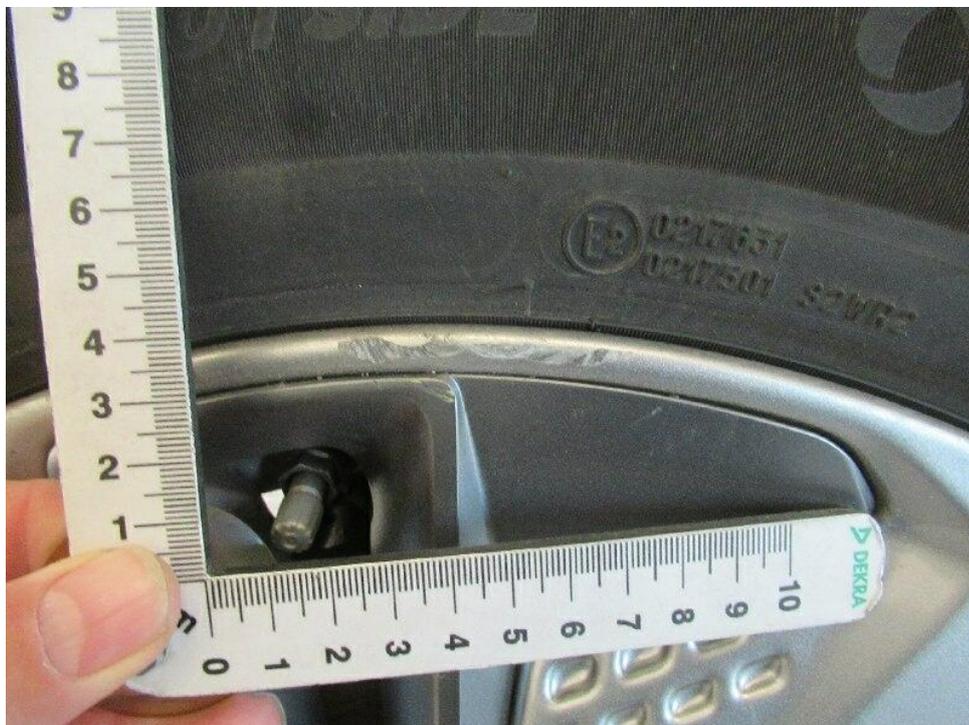
Bild 18 : Felge hinten rechts, zerkratzt, smart repair

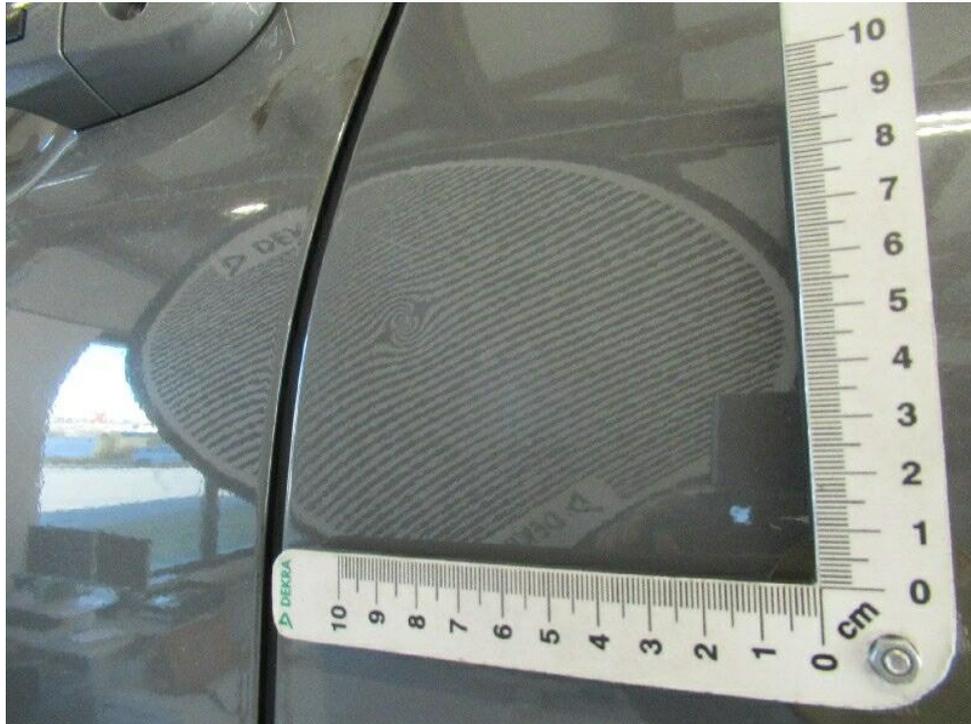
Bild 19 : Tür hinten links, Delle/Kratzer, smart repair
