Zustandsbericht / Minderwertgutachten

Auftraggeber ALD AutoLeasing D GmbH Kooperationen, Nedderfeld 95, 22529 Hamburg
Besichtigung 13.02.2025

Erstzulassung	22.12.2020	Letzte Zulassung	22.12.2020
Fahrzeugart	Personenkraftwagen	Hersteller	Hyundai
Typ / Verkaufsbez.	Kona (OS)(2017->) / Kona Advantage Elektro 2WD	Aufbauart	Limousine
Türen	5	Sitzplätze	5
Fahrzeug-Ident.-Nr.	KMHK281HFLU118031	HSN / TSN	8252 / AIP
DAT Europa-Code®	013450332630001	DAT Marktindex	DE001 6105
Km-Stand abgelesen	42841	Nächste HU §29 StVZO	12 / 2025
Energiequelle / Kraftstoff	Elektro	Zylinderanzahl	
Leistung (kW)	26	Schadstoffklasse:	2017/1151;WLTP;reine Elektrofz
Antriebsart	Frontantrieb	Getriebe / Gänge	Automatik / 3
Felgen	Leichtmetall	Farbe / Farbe	Dark Knight / MIC / Mineraleffekt / YG7 / Grau

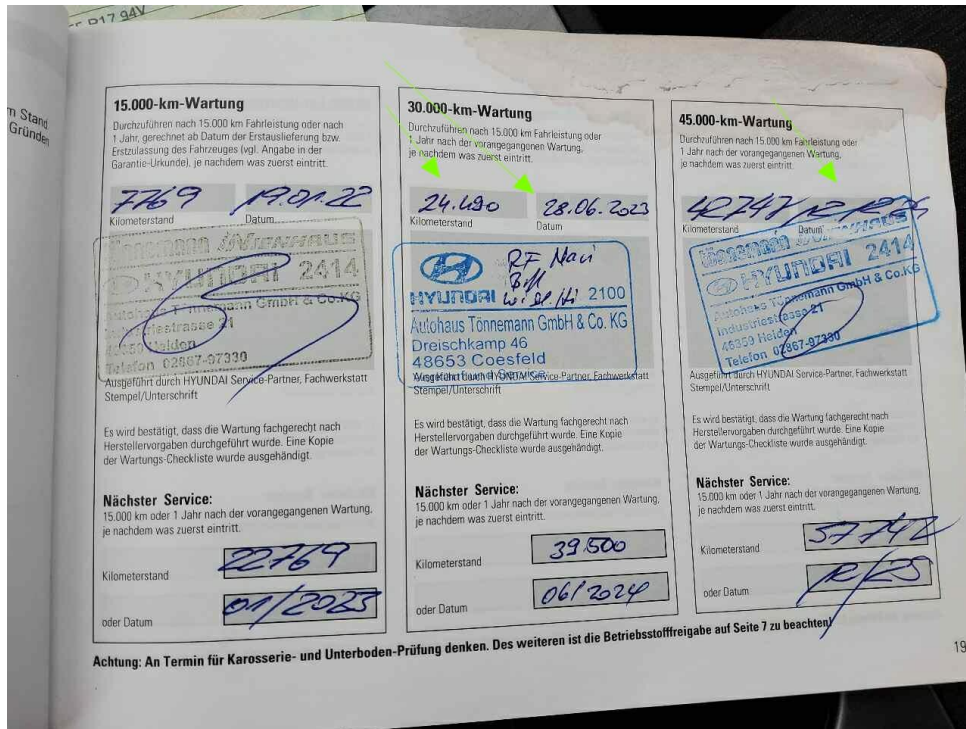
Bild 5 : Wartungsnachweise
Wartungsintervalle überschritten, daher Entfall der uneingeschränkten
Herstellergarantie

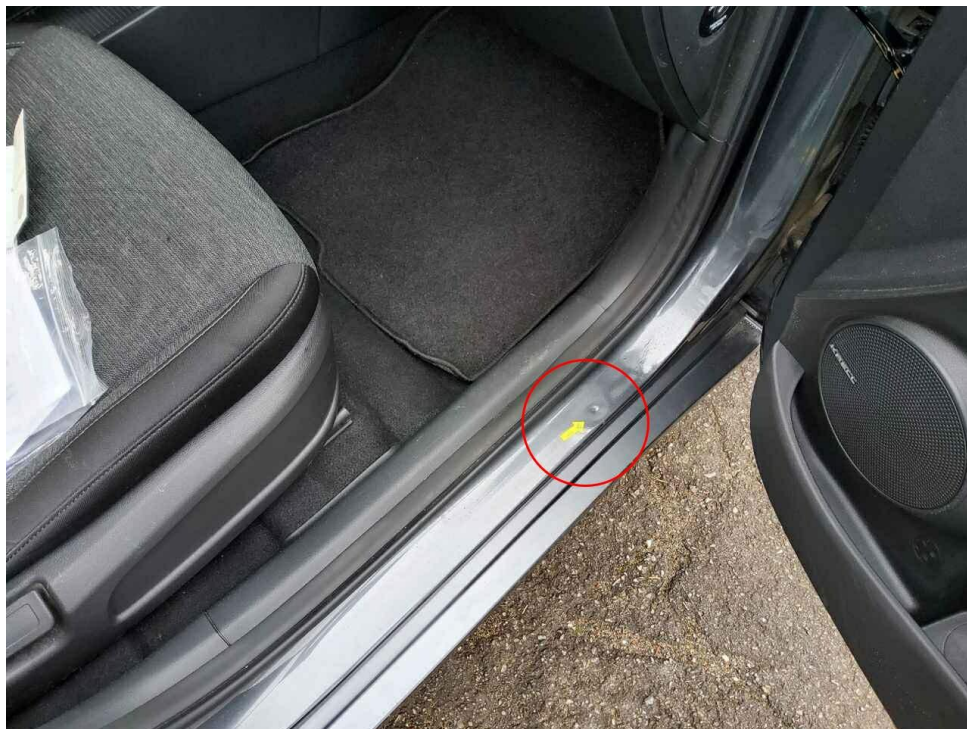
Bild 6 : Tür vorne rechts Einstieg, eingedellt, smart repair

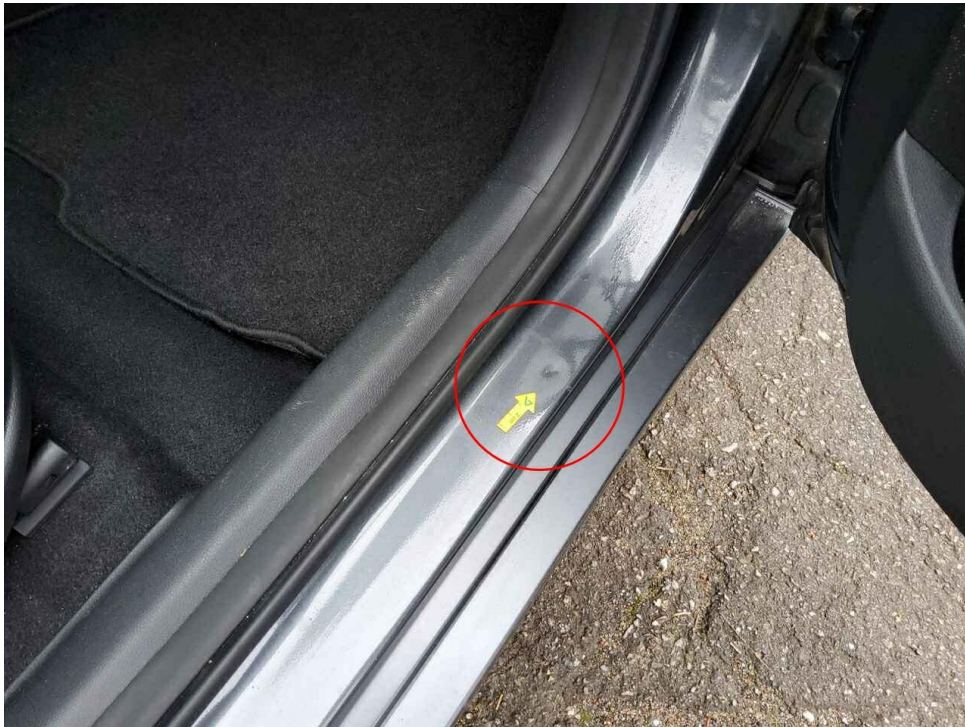
Bild 7 : Tür vorne rechts Einstieg, eingedellt, smart repair

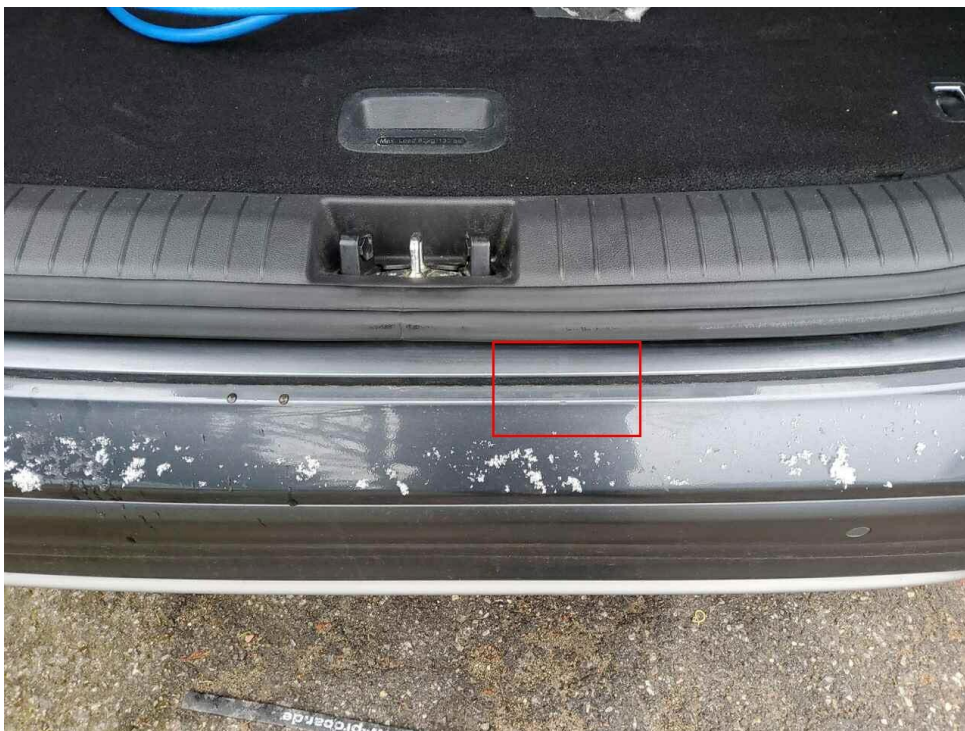
Bild 8 : Stoßfänger hinten Lackierung, verschrammt, smart repair

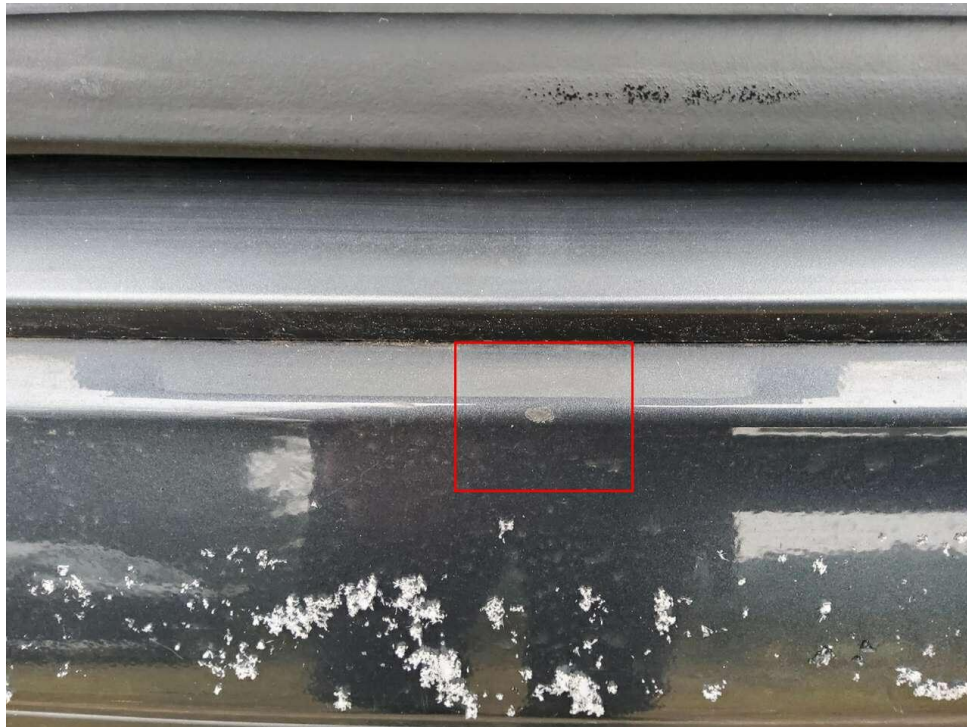
Bild 9 : Stoßfänger hinten Lackierung, verschrammt, smart repair

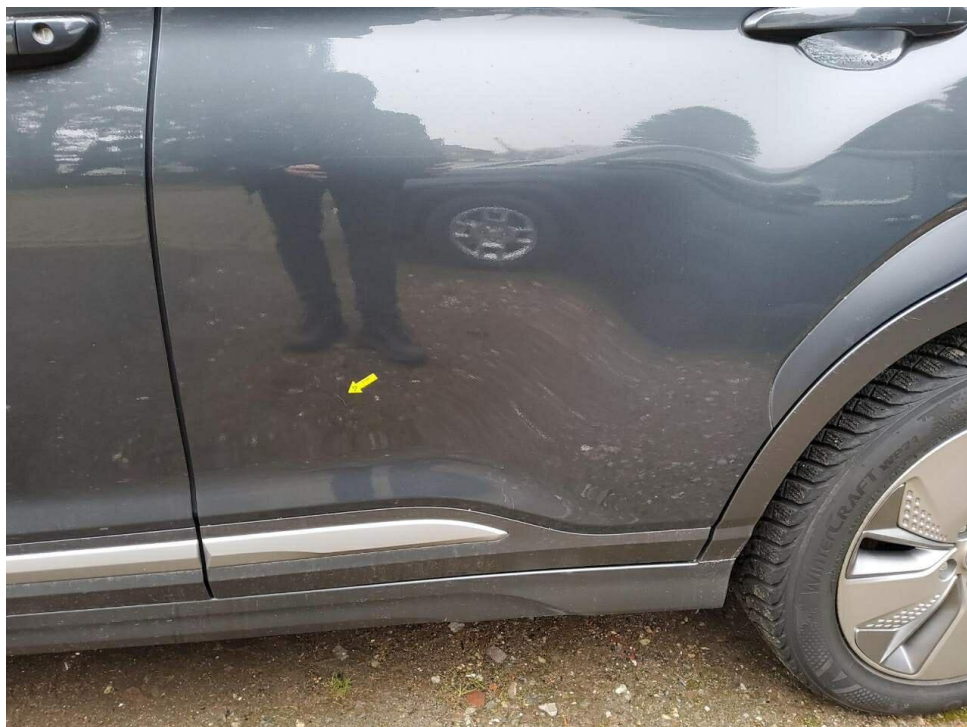
Bild 10 : Tür hinten links Lackierung, zerkratzt,

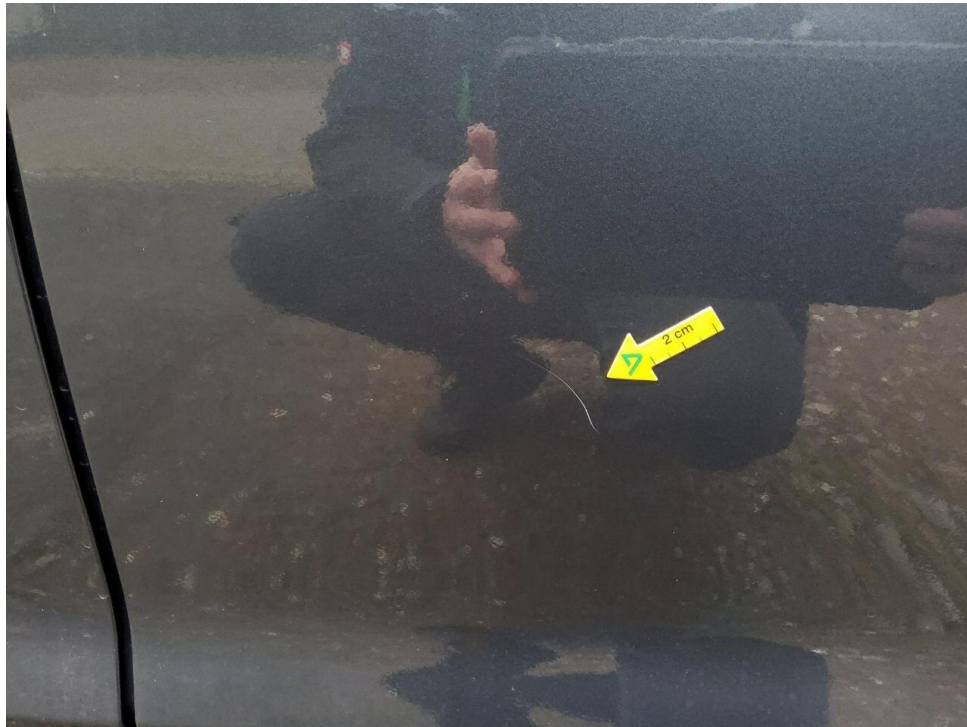
Bild 11 : Tür hinten links Lackierung, zerkratzt,

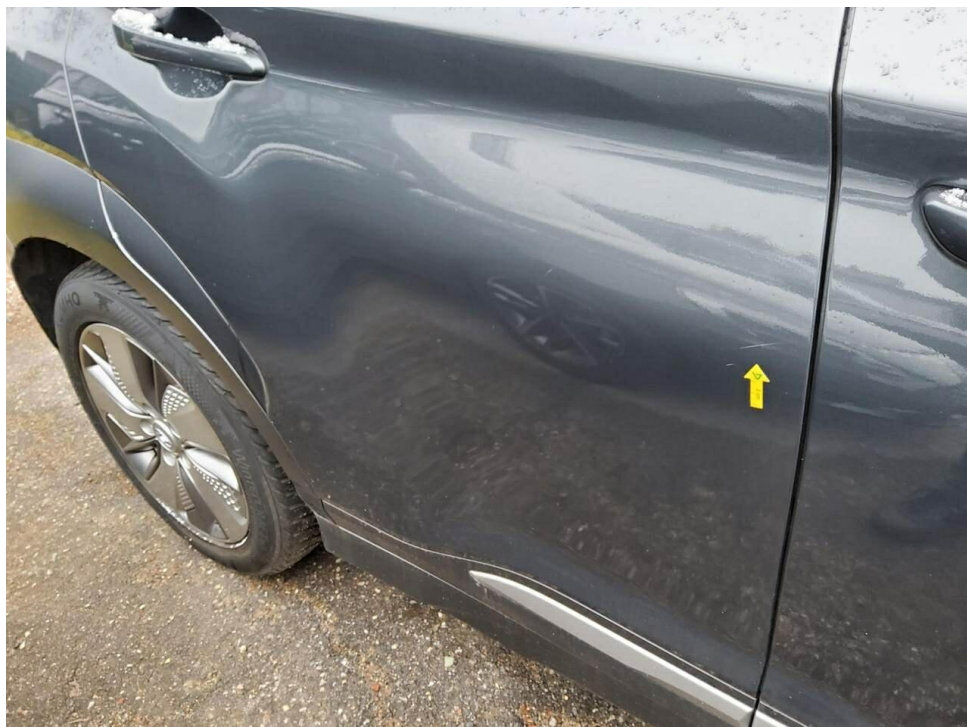
Bild 12 : Tür hinten rechts Lackierung, zerkratzt,

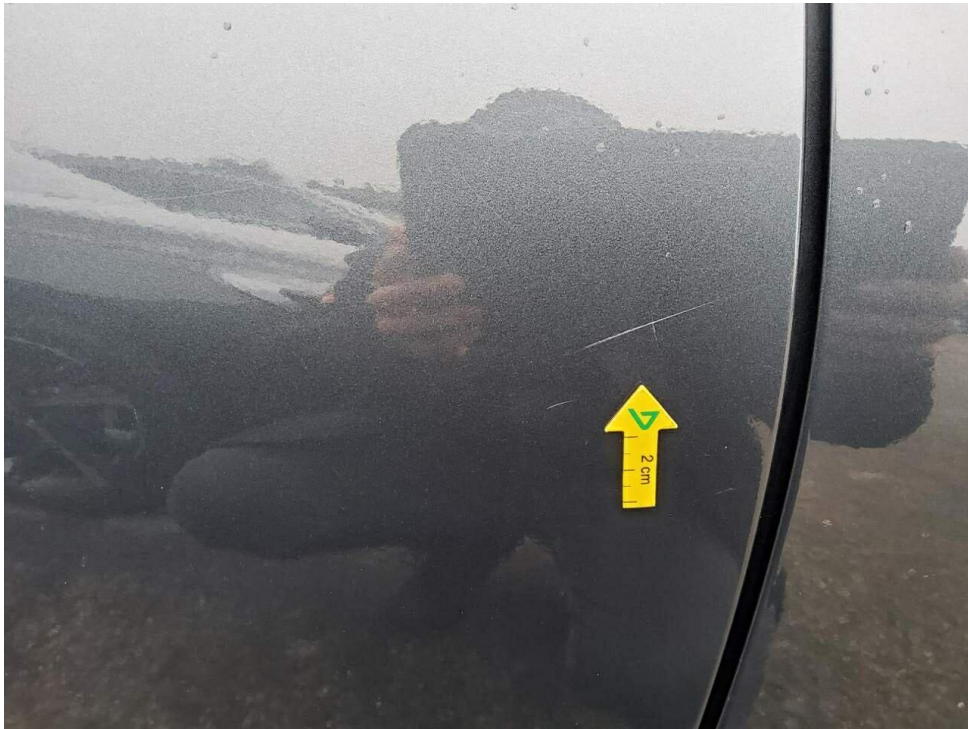
Bild 13 : Tür hinten rechts Lackierung, zerkratzt,
