**DEKRA CZ a.s.**

**ÚDAJE O VOZIDLE**

| RZ: | <b>8AF7114</b> | VIN: | VF1WK000X65699250 |
| Model vozidla: | Renault Kangoo 2 (2008) | Provedení: | Kangoo 1.5BdCi 95 Zen 5d |

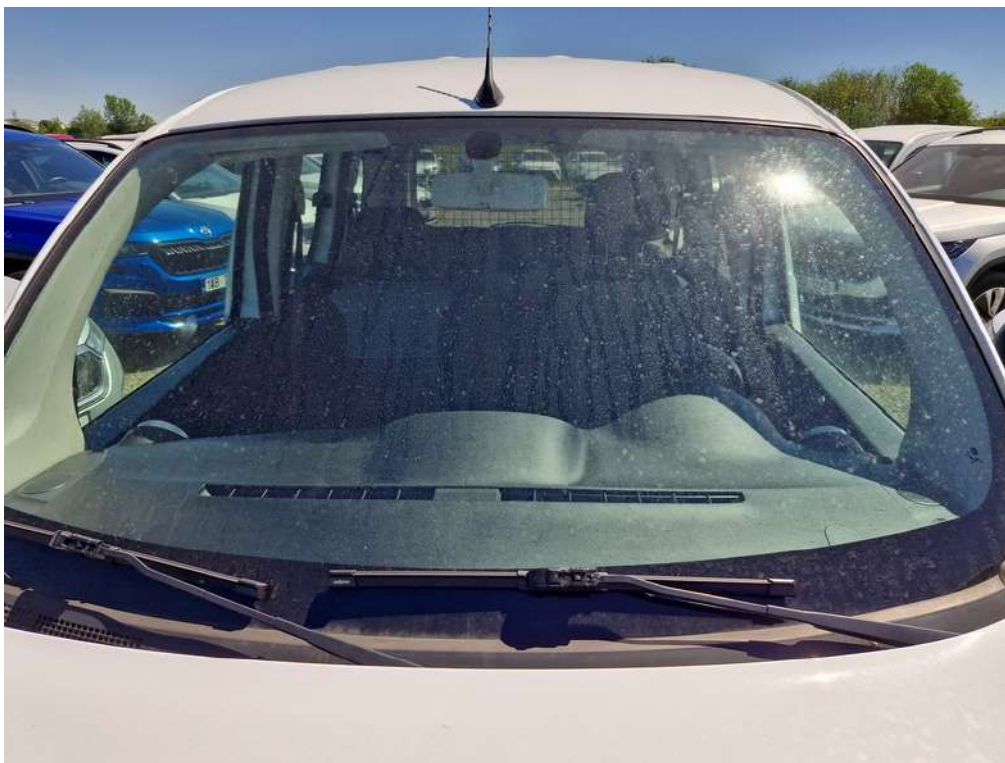
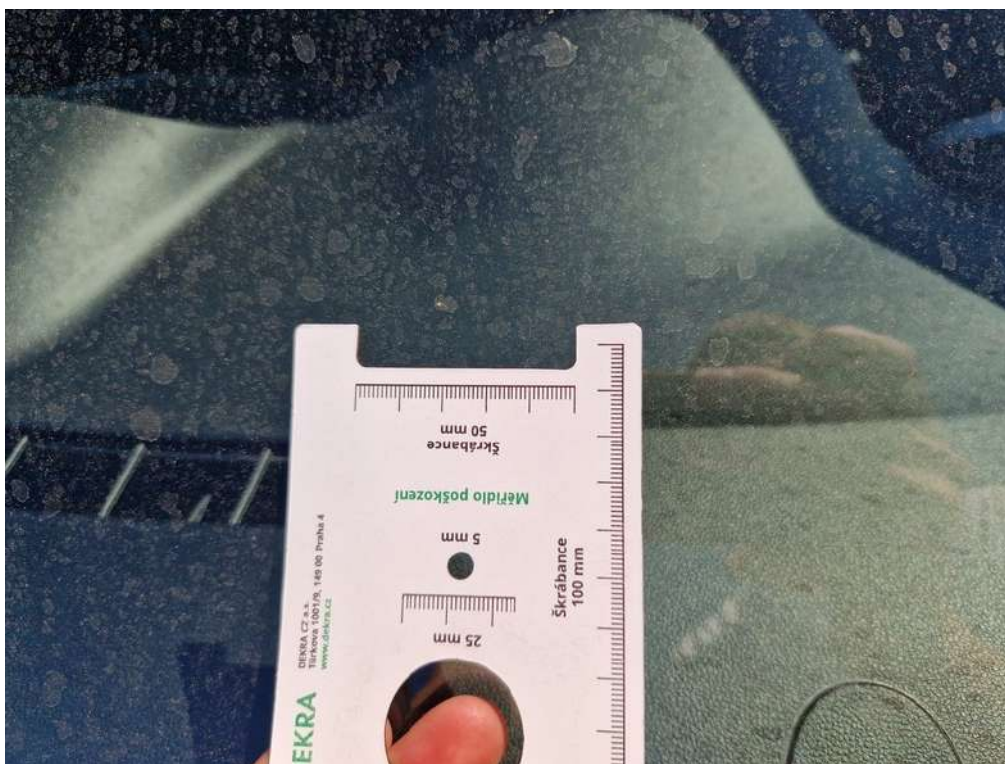
| P.č. | Poškozený díl | Druh poškození |
|---|---|---|
| 1 | Čelní sklo | Poškození od odletujícího kamení |

**1 Čelní sklo - Poškození od odletujícího kamení**  
Umístění: Exteriér (vnější prostor)

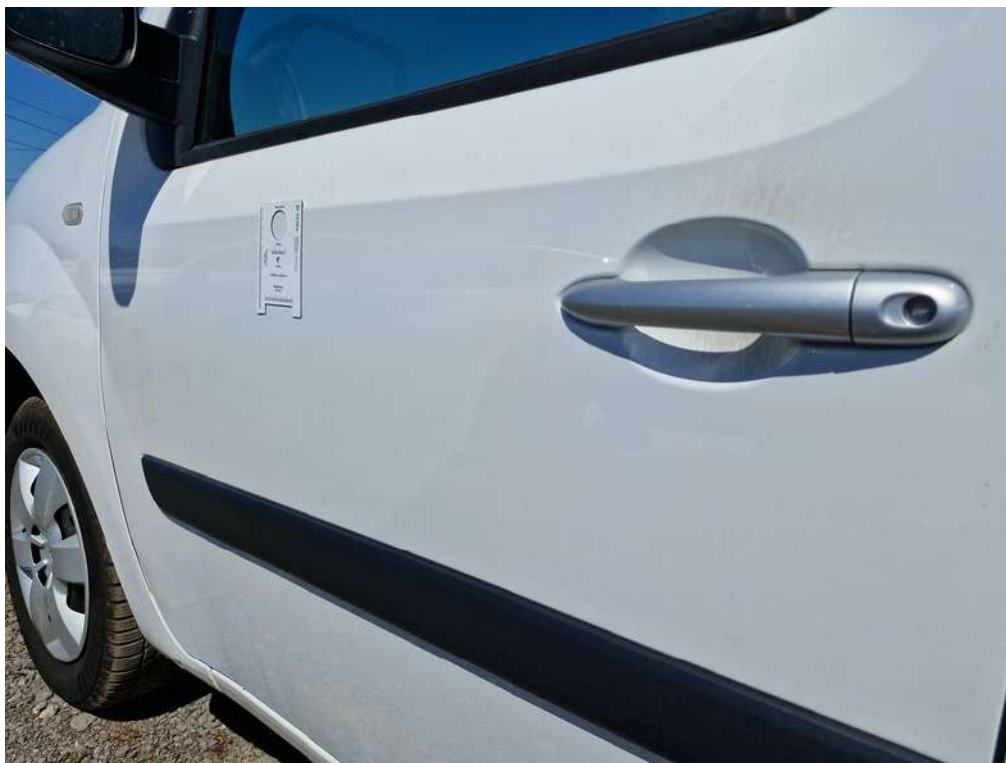
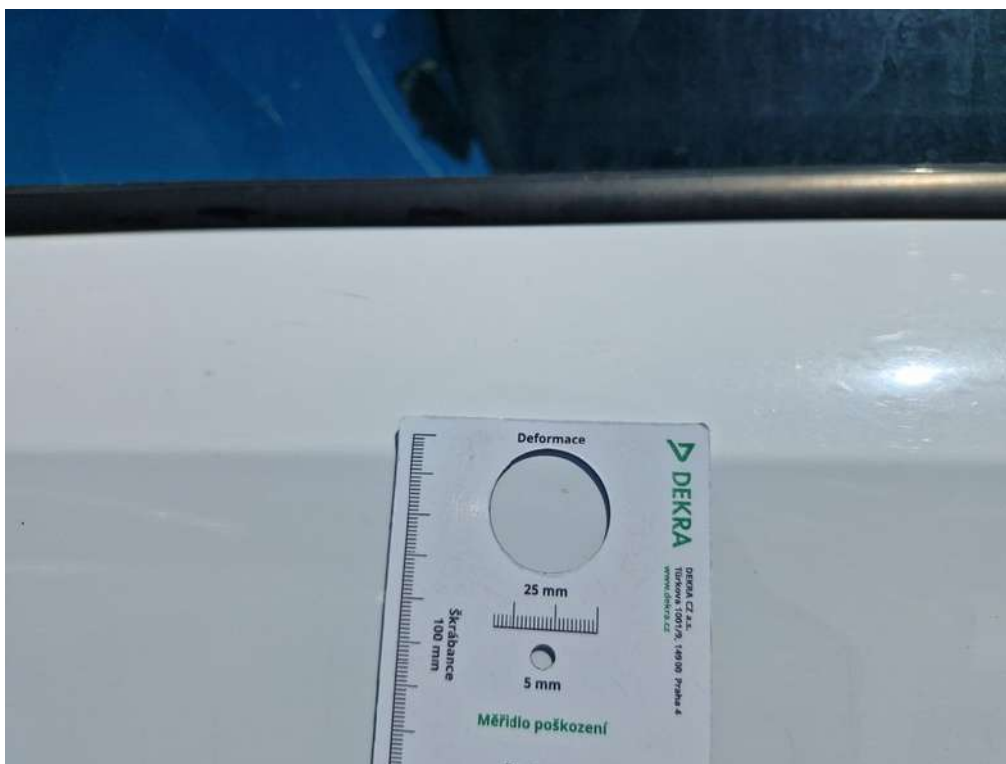
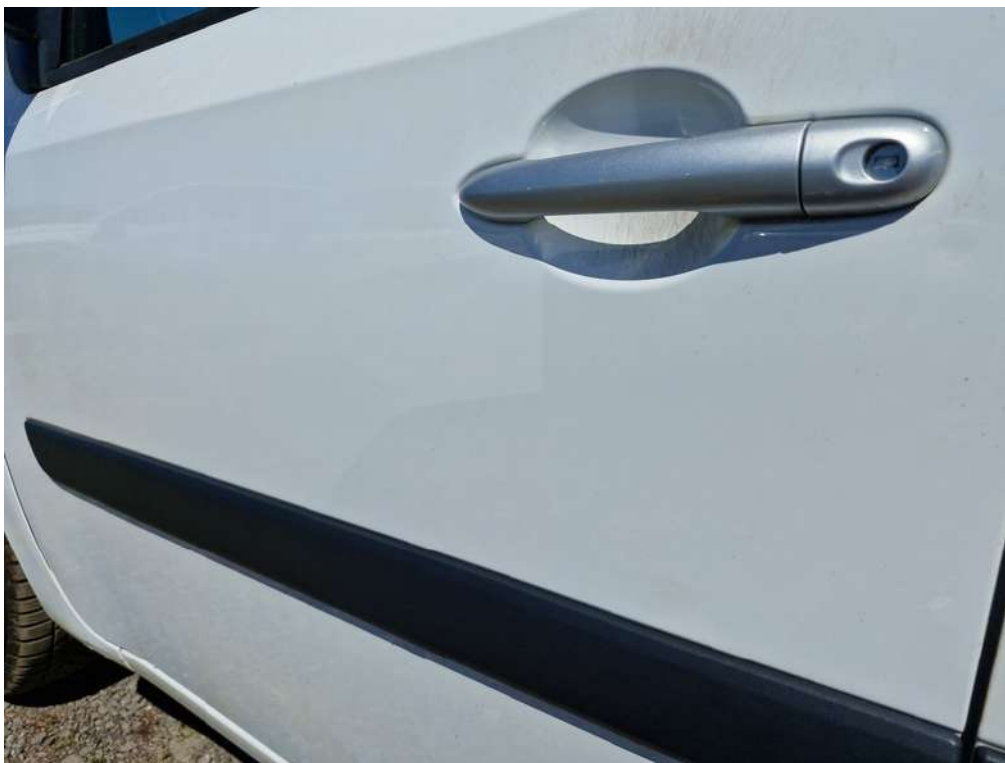
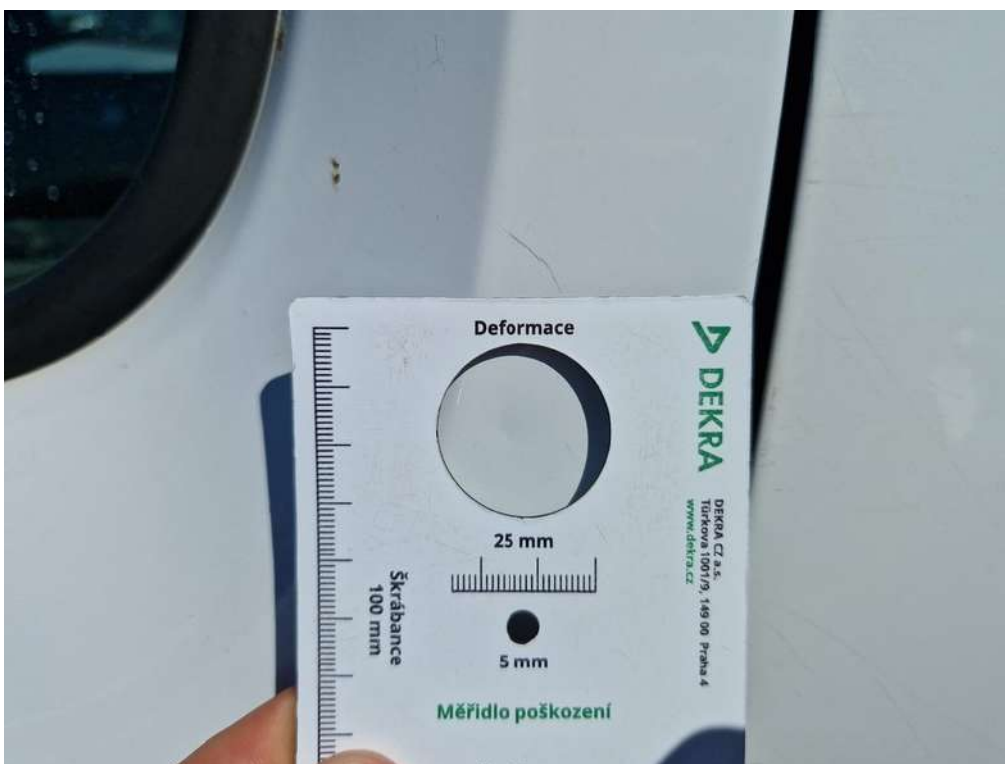
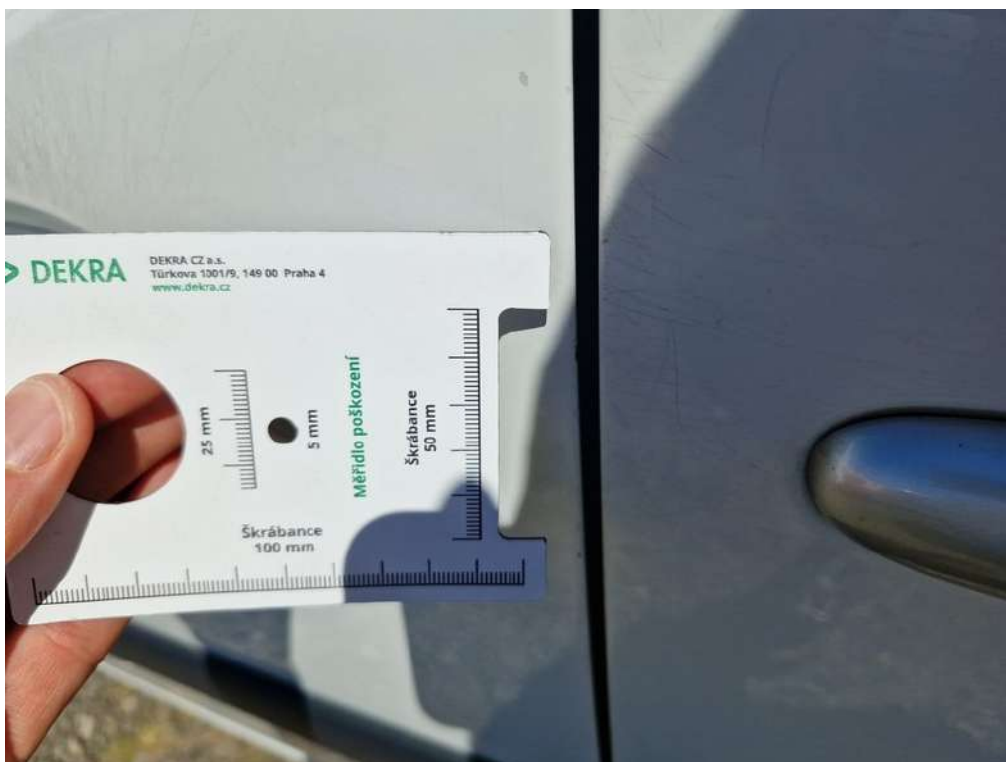
| P.č. | Poškozený díl | Druh poškození |
|---|---|---|
| 2 | Dveře přední levé | Jamka |

**2 Dveře přední levé - Jamka**  
Umístění:

Poznámka: Plus škrabance

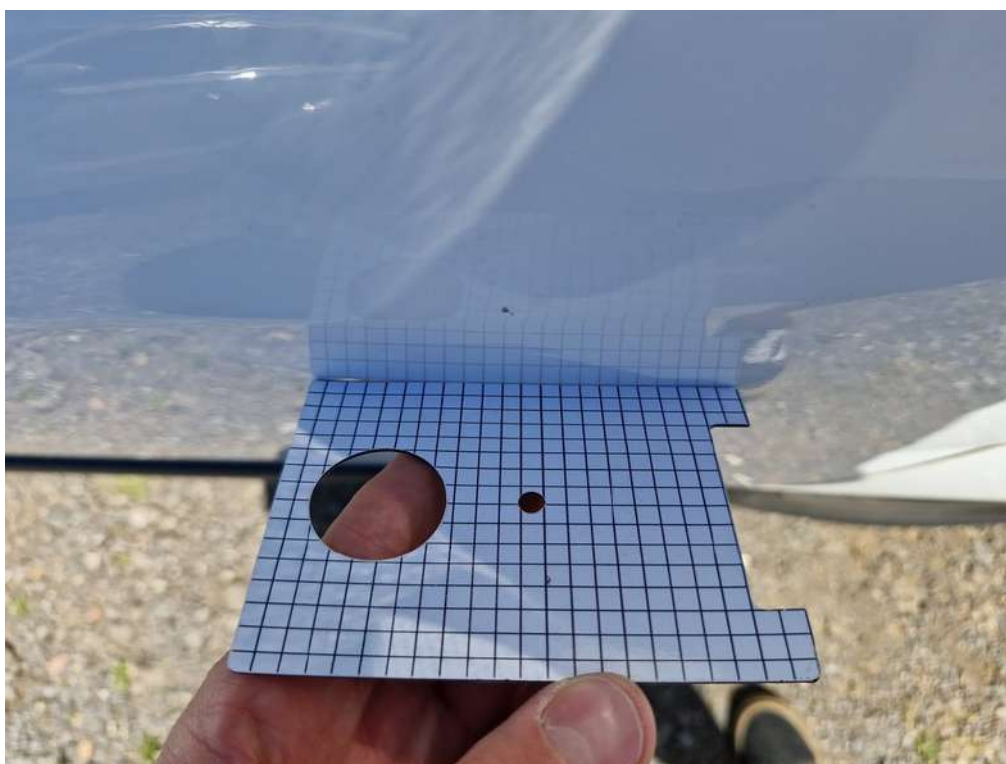
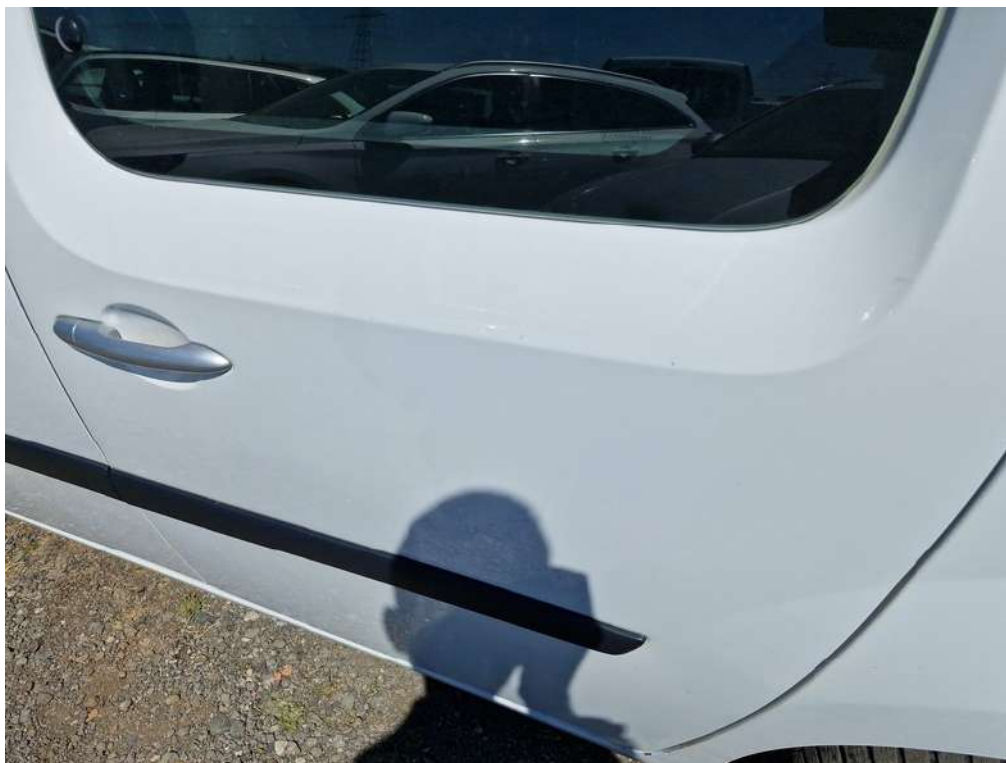
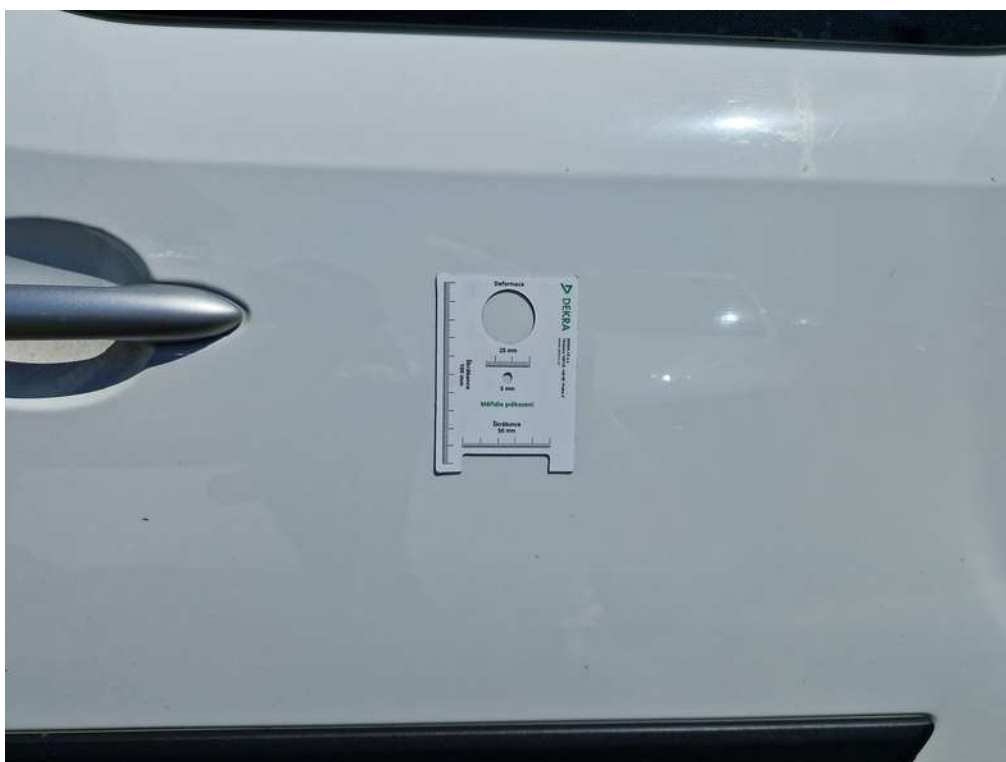
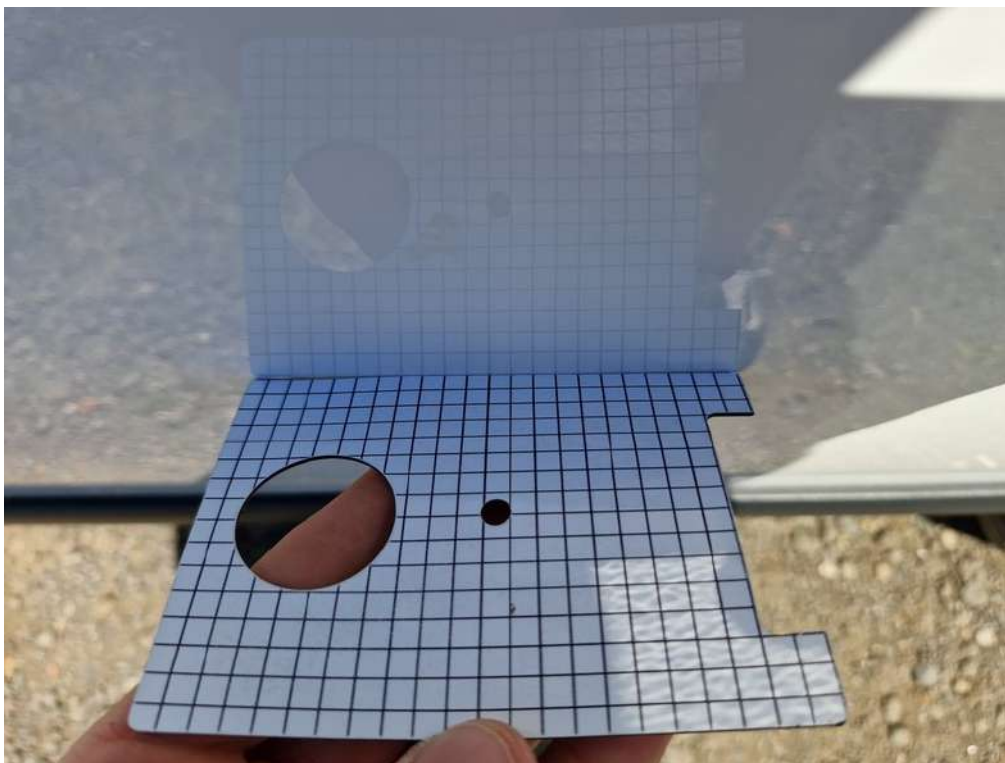
| P.č. | Poškozený díl | Druh poškození |
|---|---|---|
| 3 | <b>Poznámka:</b> Plus škrabance<br>Dveře zadní levé | Jamka |

**3 Dveře zadní levé - Jamka**  
Umístění:

Poznámka: Hrana

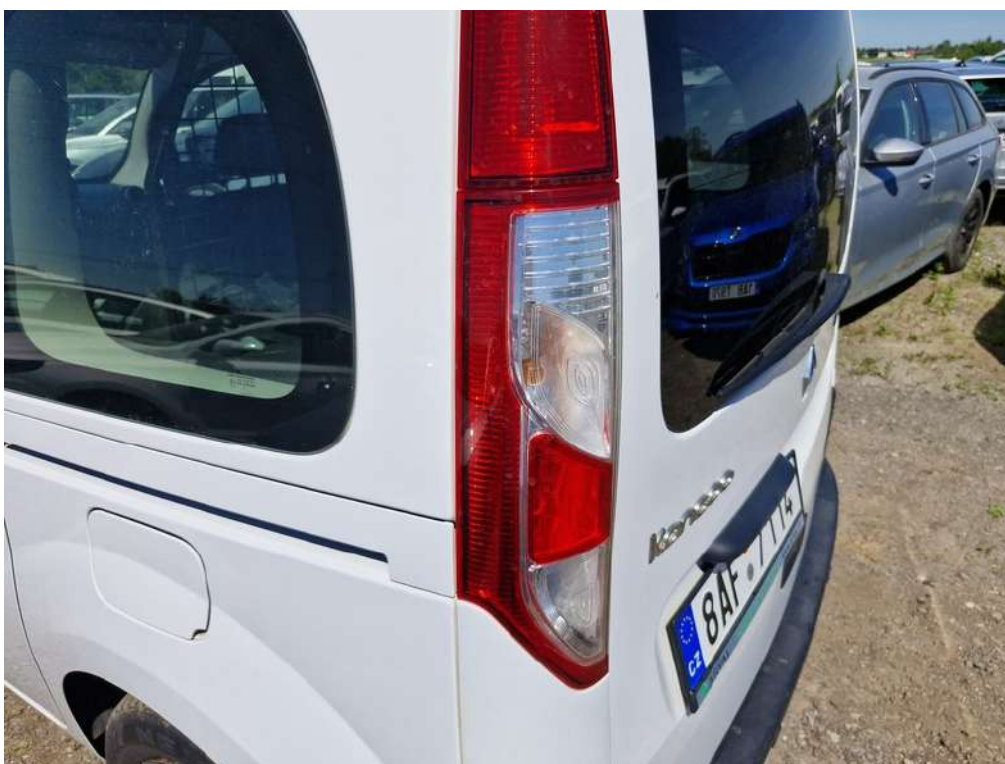
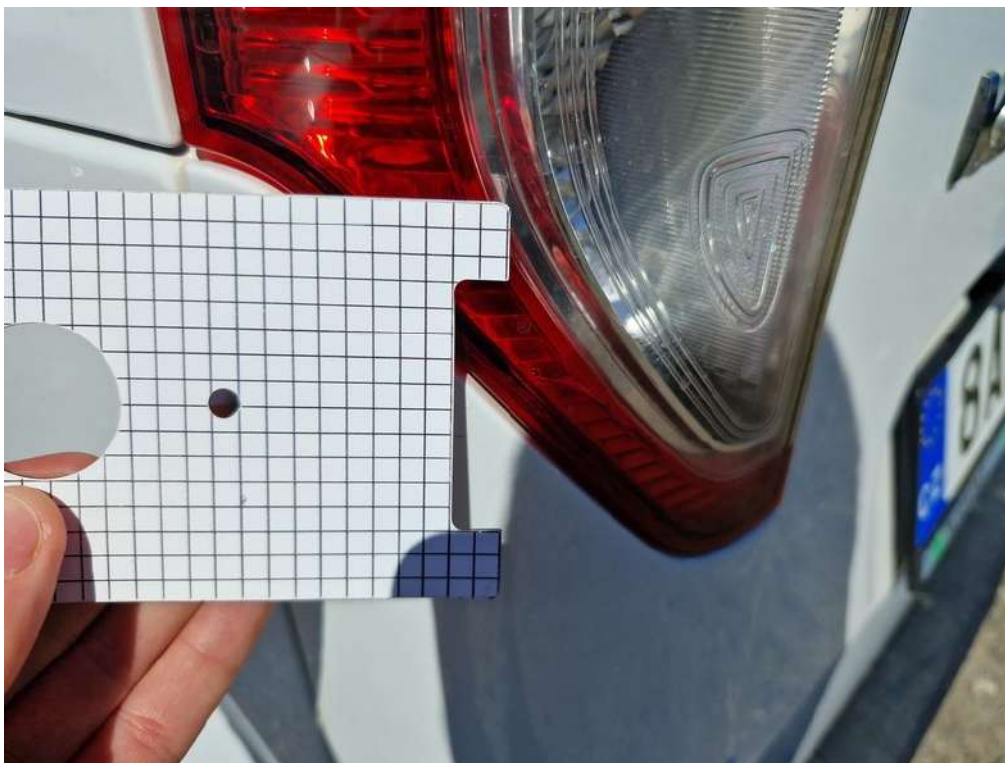
| P.č. | Poškozený díl | Druh poškození |
|---|---|---|
| 4 | <b>Poznámka:</b> Hrana<br>Koncové světlo levé | Prasklina |

**4** **Koncové světlo levé - Prasklina**  
Umístění: Exteriér (vnější prostor)

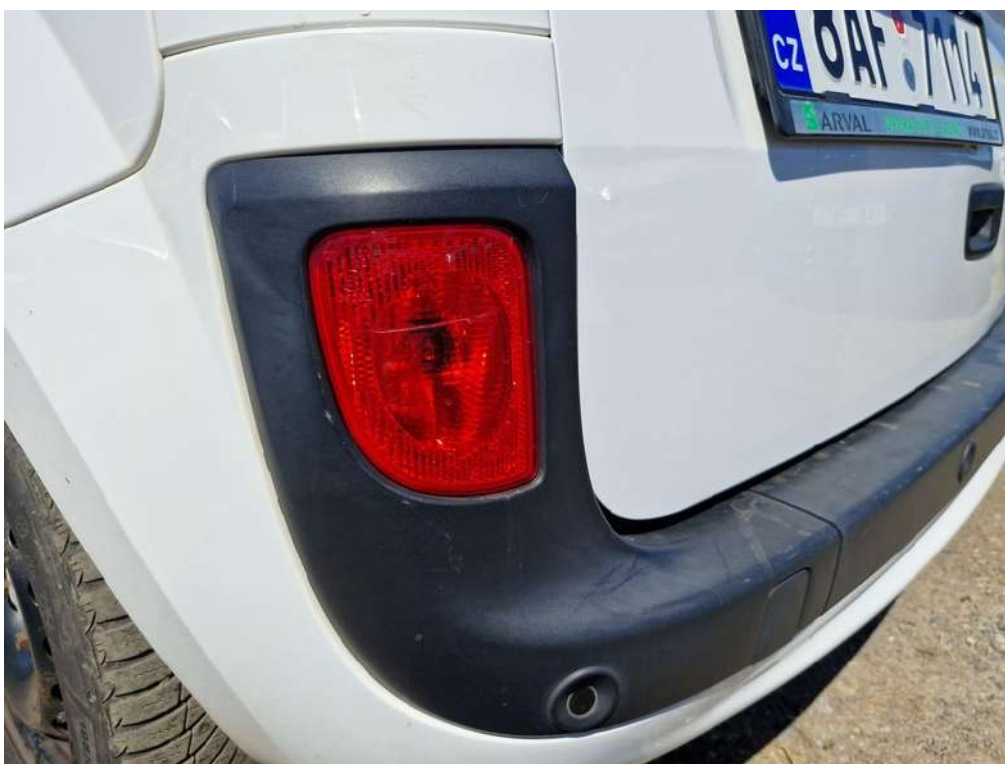
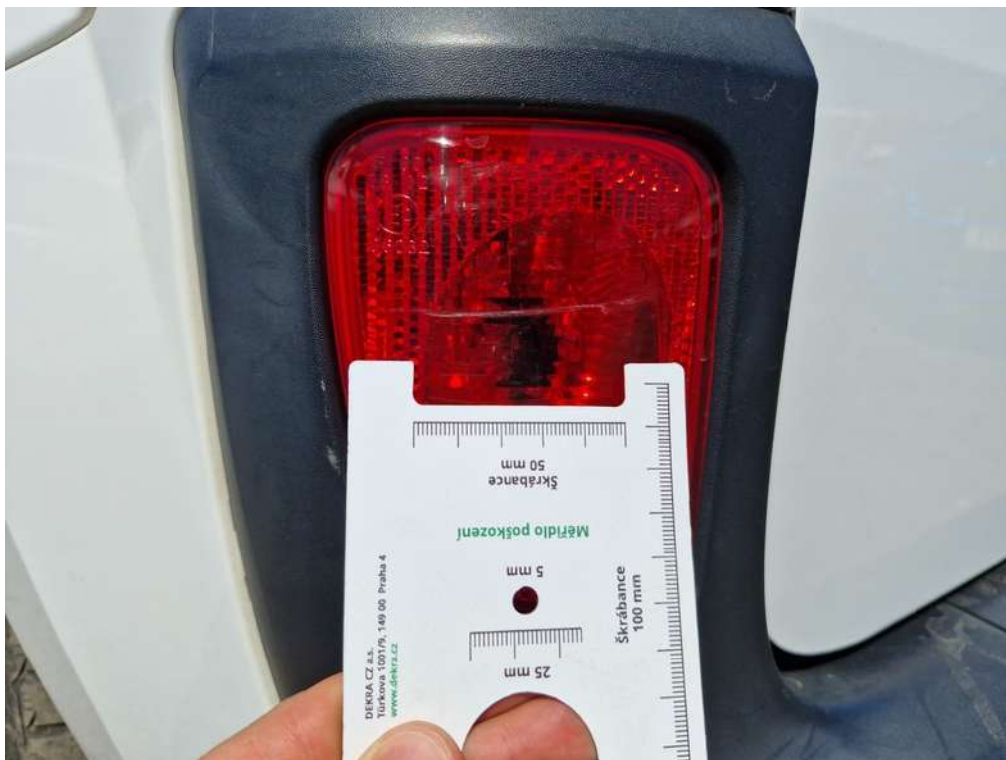
| P.č. | Poškozený díl | Druh poškození |
|---|---|---|
| 5 | Zadní mlhové světlo levé | Škrabance |

**5 Zadní mlhové světlo levé - Škrábance**  
Umístění: Exteriér (vnější prostor)

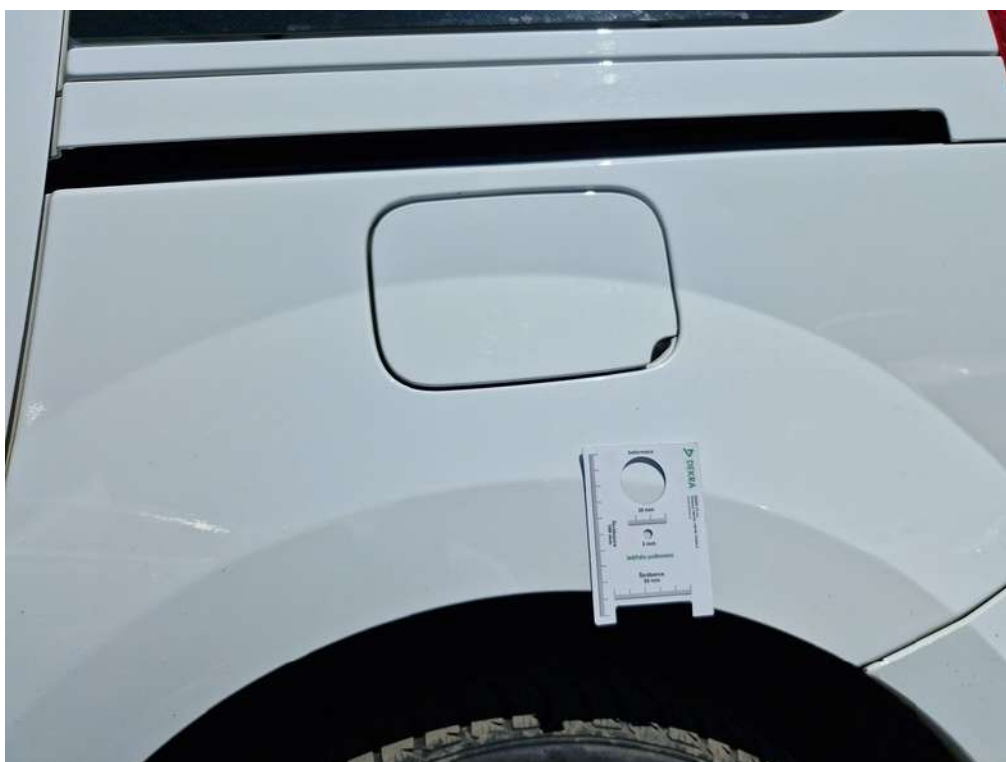
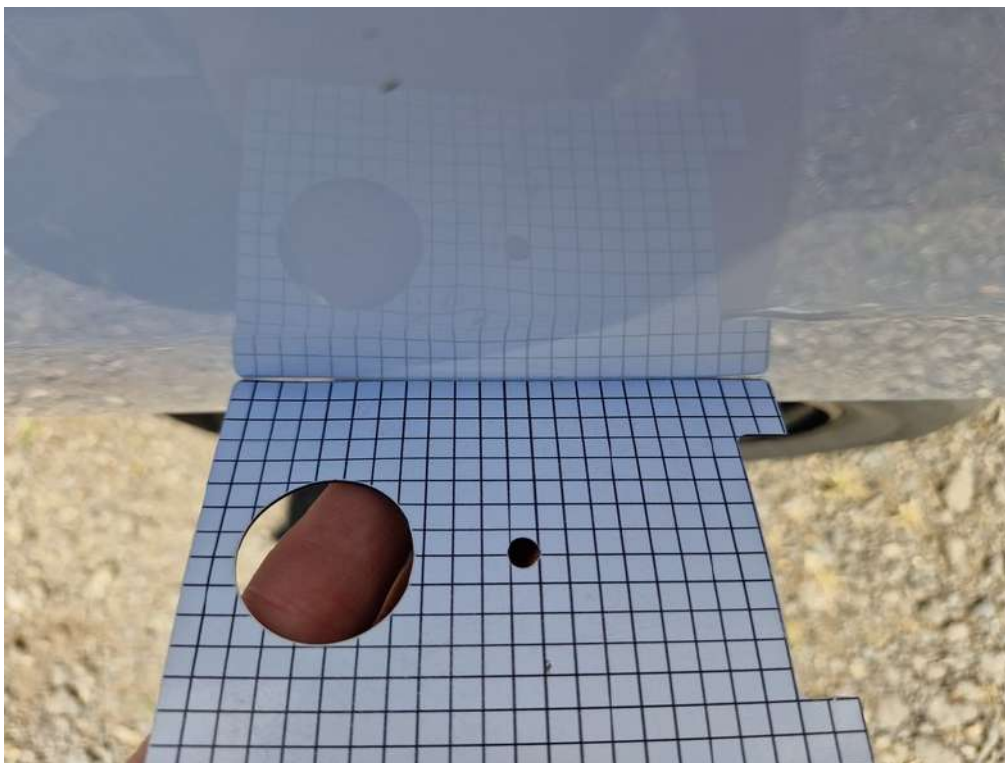
| P.č. | Poškozený díl | Druh poškození |
|---|---|---|
| 6 | Bočnice zadní levá | Jamka |

**6 Bočnice zadní levá - Jamka**  
Umístění:

Poznámka: + škrábance, hrana

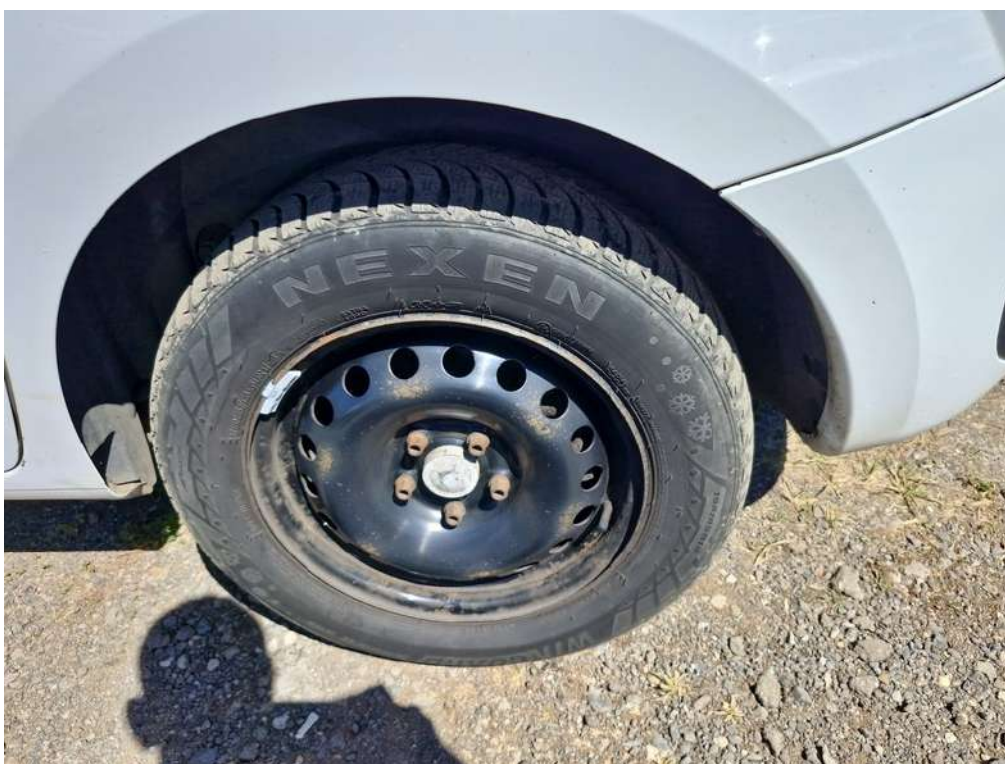
| P.č. | Poškozený díl | Druh poškození |
|---|---|---|
| 7 | <b>Poznámka:</b> + škrabance, hrana<br>Kryt LZ kola | Chybí |

**7 Kryt LZ kola - Chybí**  
Umístění:

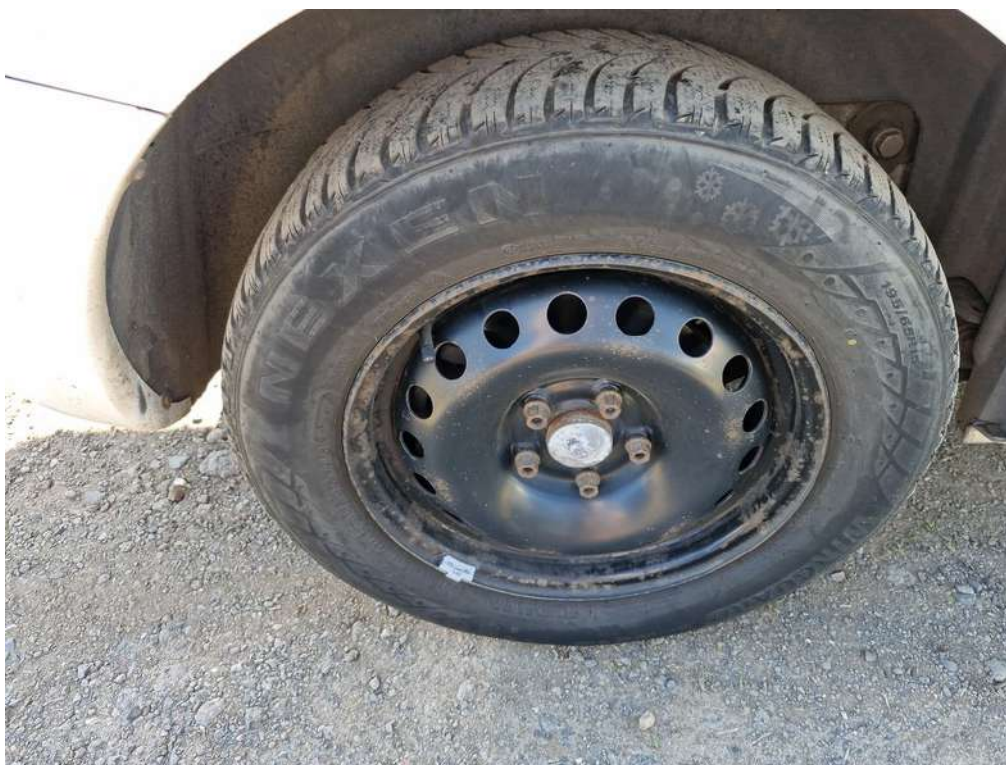
| P.č. | Poškozený díl | Druh poškození |
|---|---|---|
| 8 | Kryt PZ kola | Chybí |

**8 Kryt PZ kola - Chybí**  
Umístění:

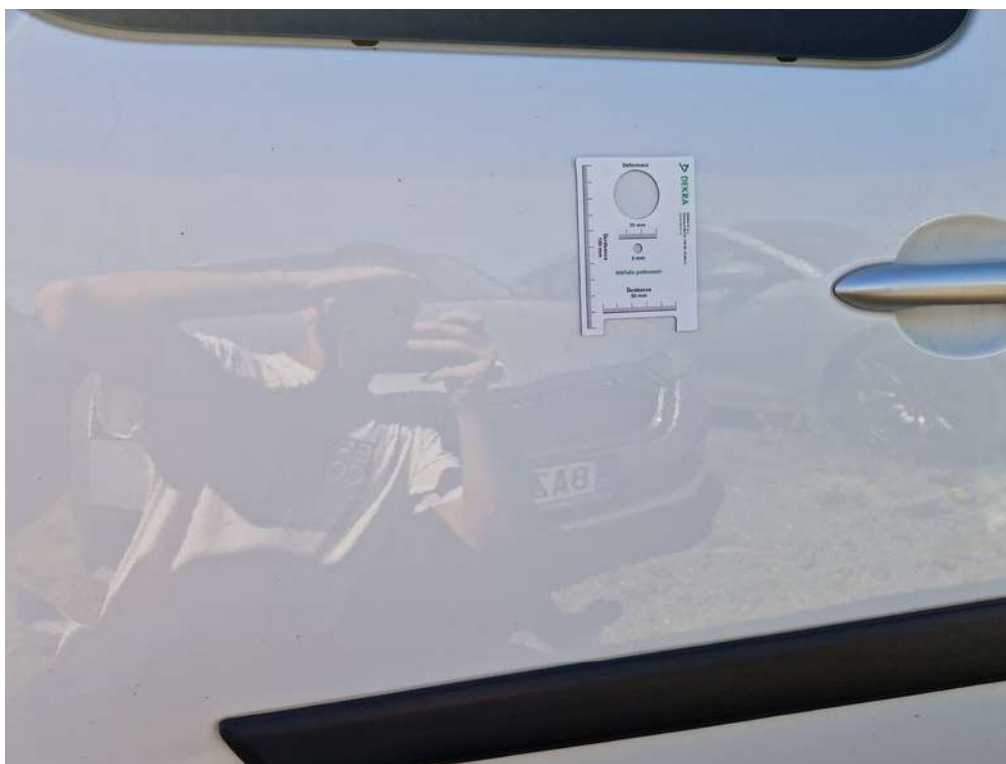
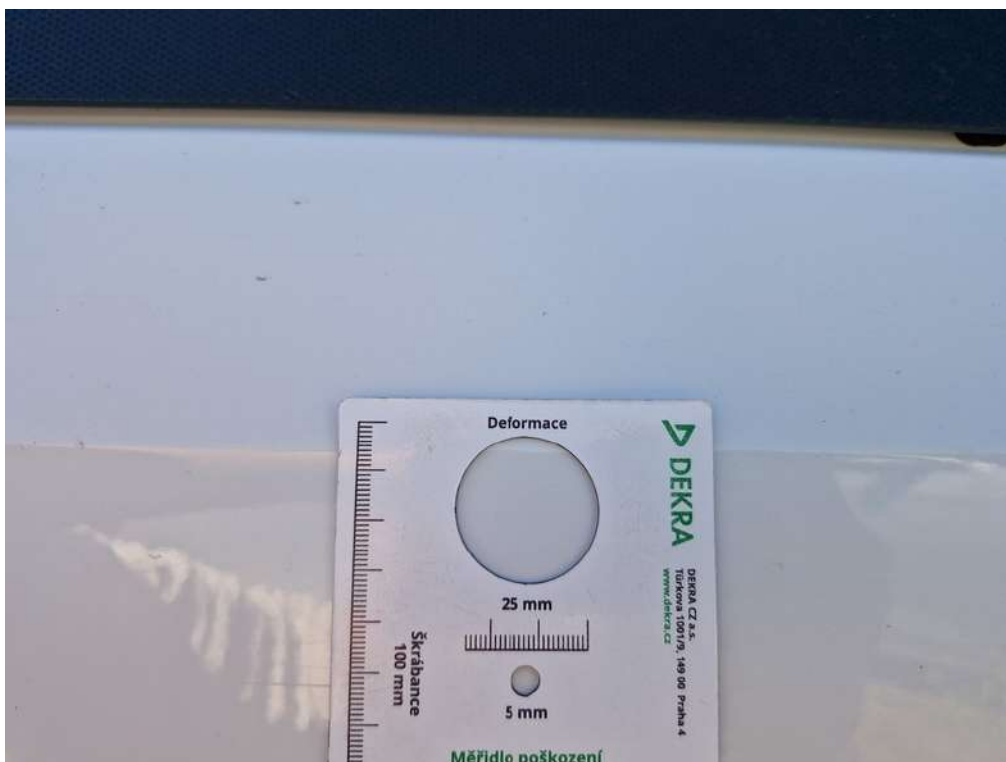
| P.č. | Poškozený díl | Druh poškození |
|---|---|---|
| 9 | Dveře boční posuvné P | Jamka |

**9 Dveře boční posuvné P - Jamka**  
Umístění:

Poznámka: + škrábance

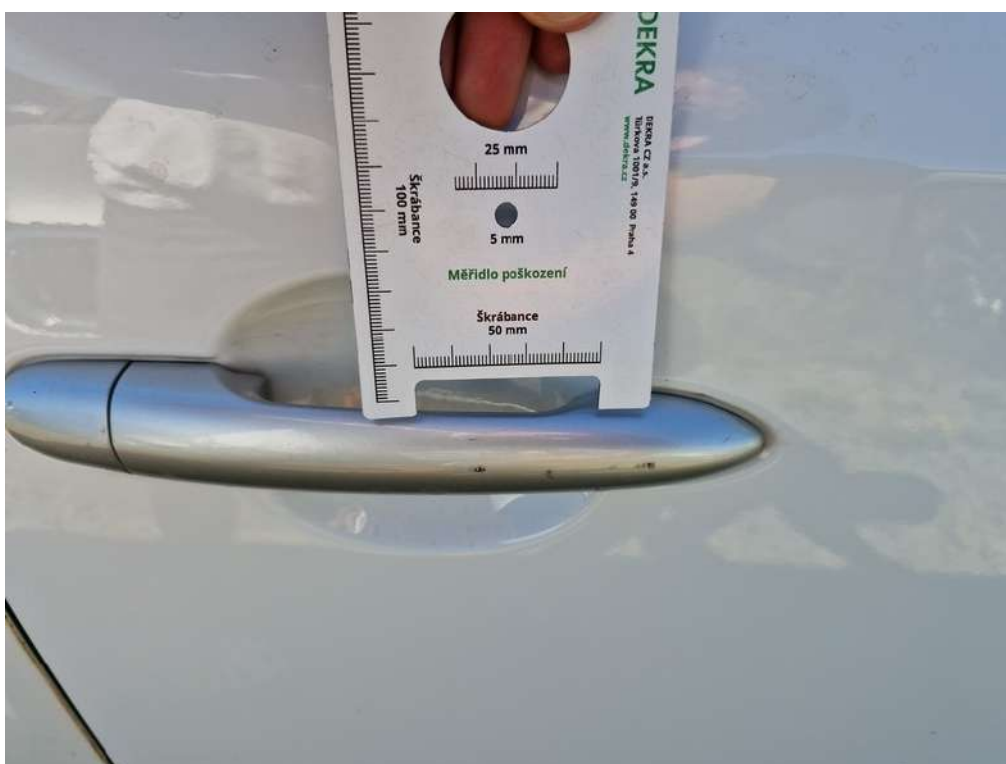
| P.č. | Poškozený díl | Druh poškození |
|---|---|---|
| 10 | <b>Poznámka:</b> + škrabance<br>Madlo kliky PP dveří | Škrabance |

10 **Madlo kliky PP dveří - Škrábance**  
Umístění: Exteriér (vnější prostor)

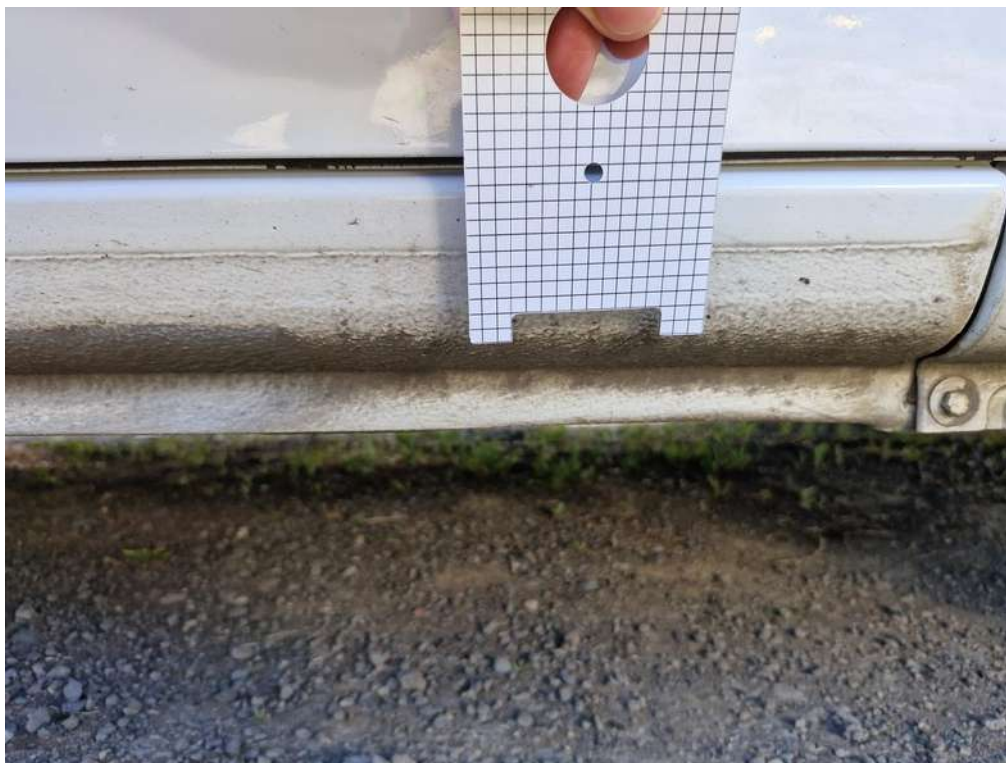
| P.č. | Poškozený díl | Druh poškození |
|---|---|---|
| 11 | Práh pravý | Deformace |

**11 Práh pravý - Deformace**  
Umístění:

Poznámka: + škrábance

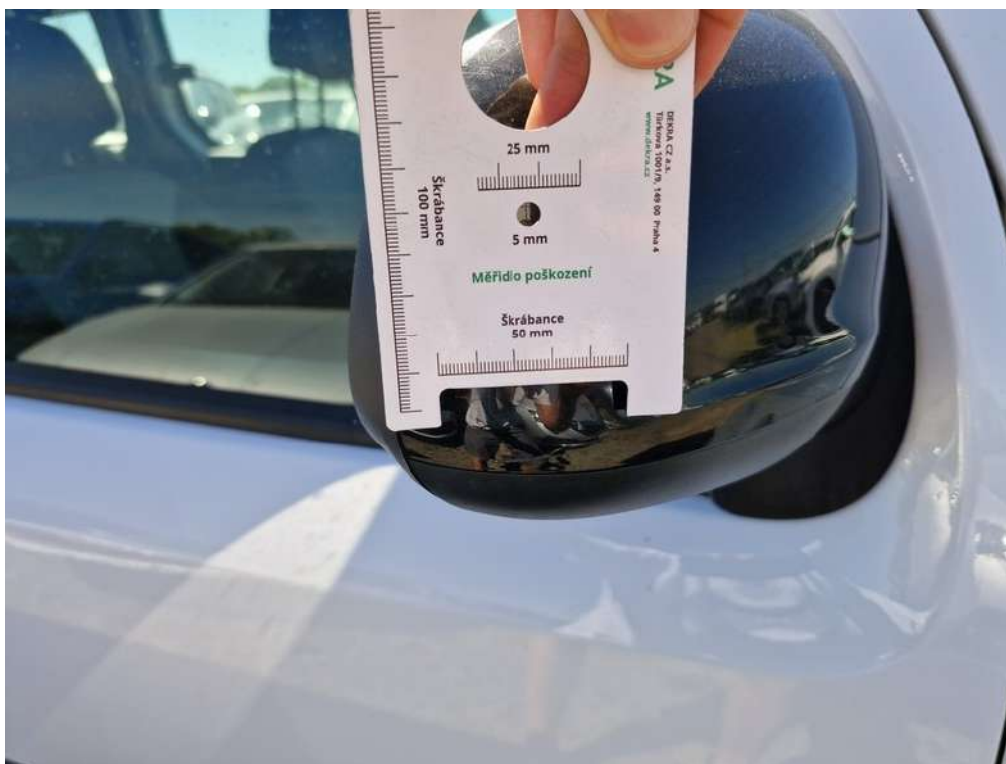
| P.č. | Poškozený díl | Druh poškození |
|---|---|---|
| 12 | <b>Poznámka:</b> + škrabance<br>Kryt P zpětného zrcátka | Škrabance |

**12 Kryt P zpětného zrcátka - Škrábance**  
Umístění:

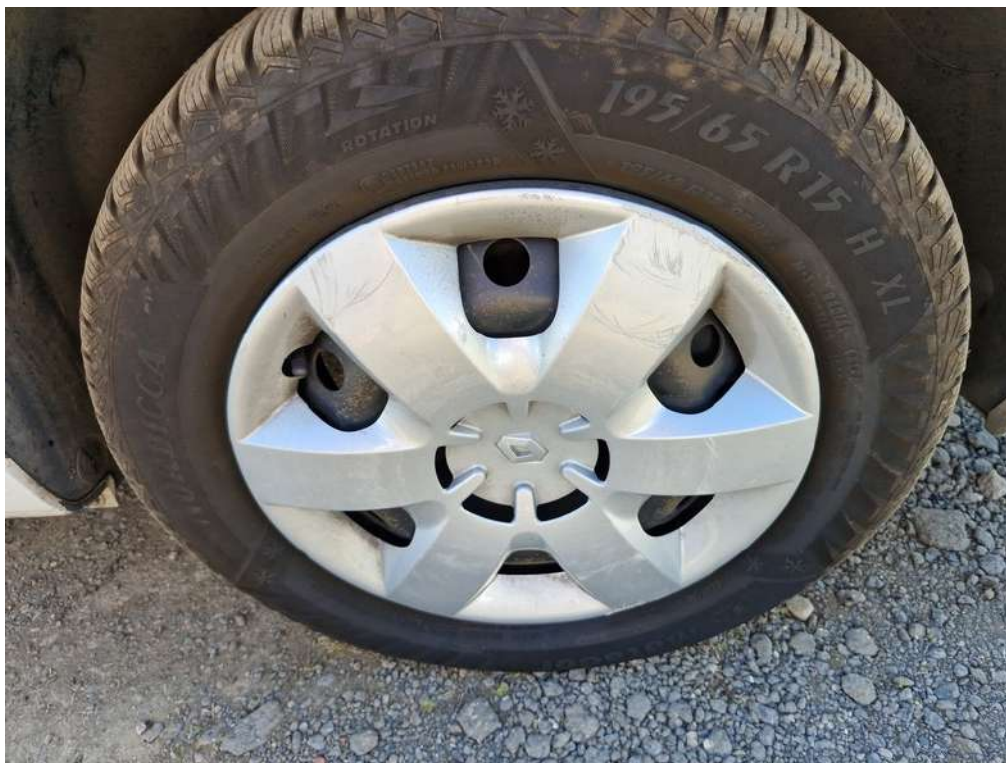
| P.č. | Poškozený díl | Druh poškození |
|---|---|---|
| 13 | Disk PP kola | Škrabance |

**13 Disk PP kola - Škrábance**  
Umístění:

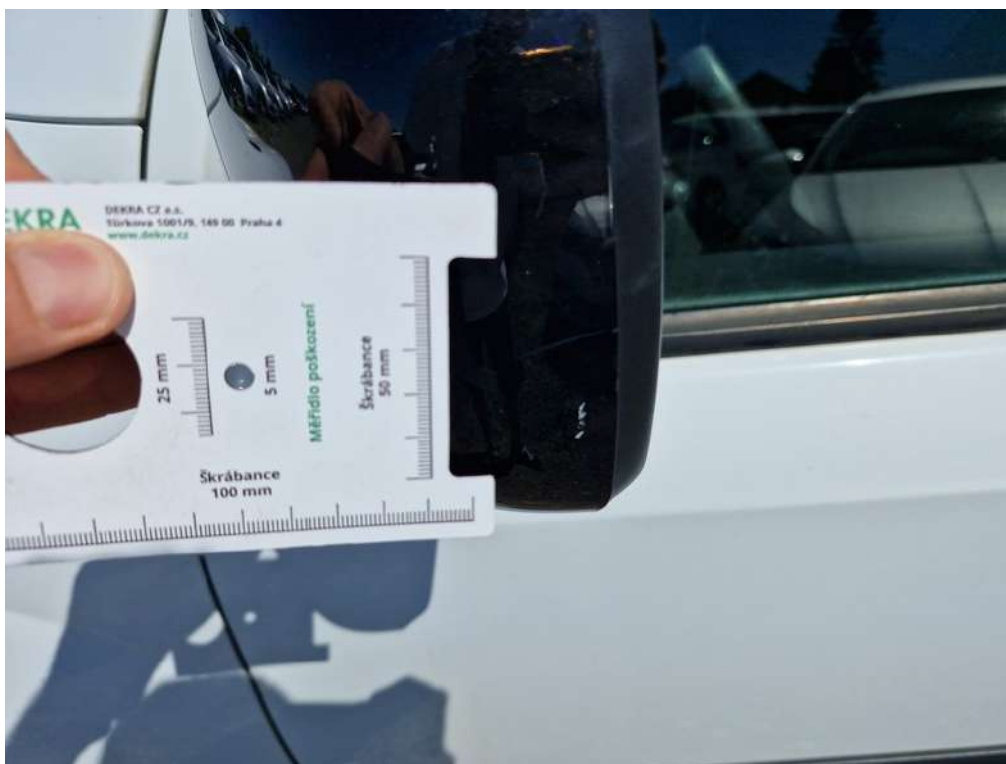
| P.č. | Poškozený díl | Druh poškození |
|---|---|---|
| 14 | Kryt L zpětného zrcátka | Škrabance |

**14 Kryt L zpětného zrcátka - Škrábance**  
Umístění:

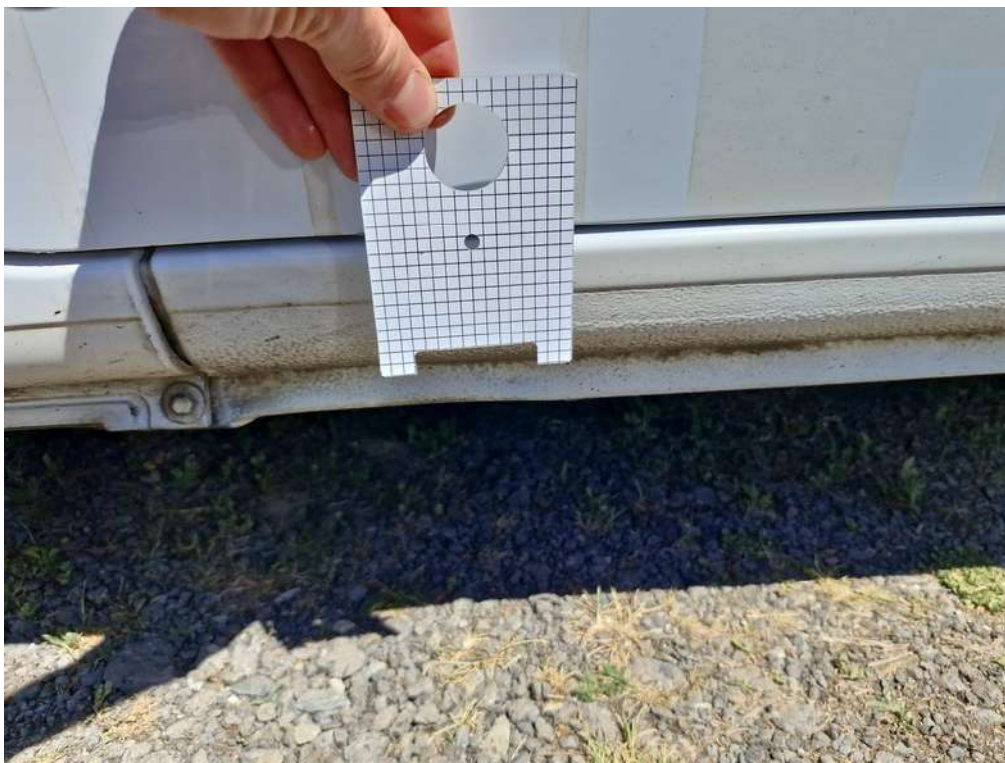
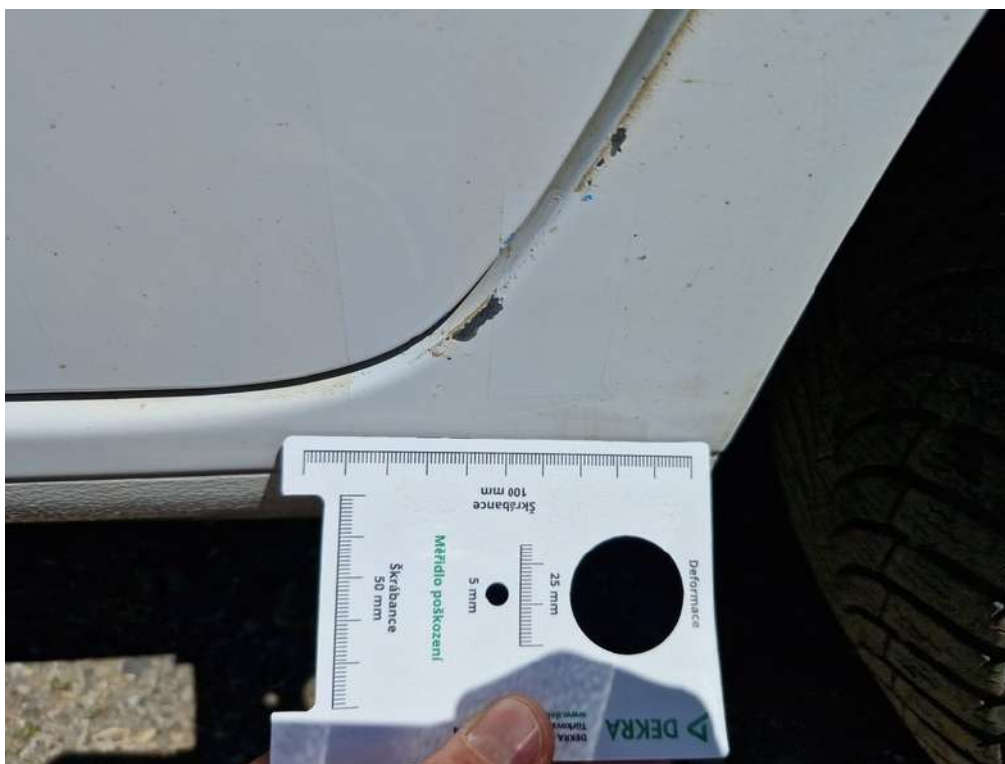
| P.č. | Poškozený díl | Druh poškození |
|---|---|---|
| 15 | Práh levý | Deformace |

**15** Práh levý - Deformace  
Umístění:

Poznámka: + škrábance
