**DEKRA CZ a.s.**

**ÚDAJE O VOZIDLE**

| RZ: | <b>8AF7114</b> | VIN: | VF1WK000X65699250 |
| Model vozidla: | Renault Kangoo 2 (2008) | Provedení: | Kangoo 1.5BdCi 95 Zen 5d |

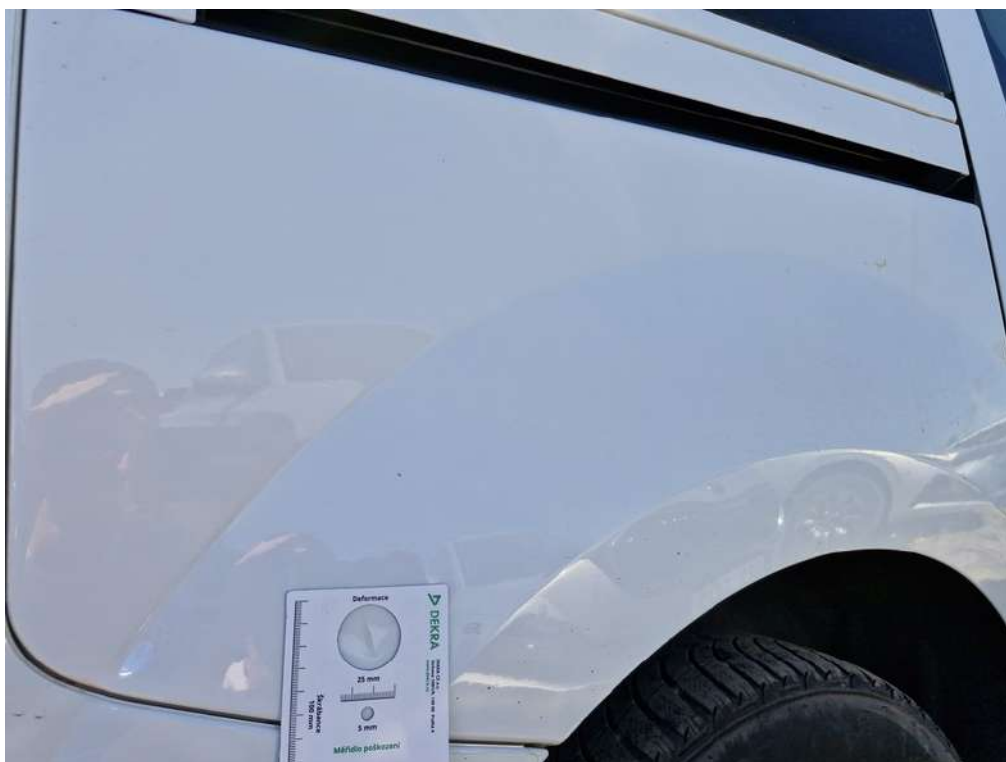
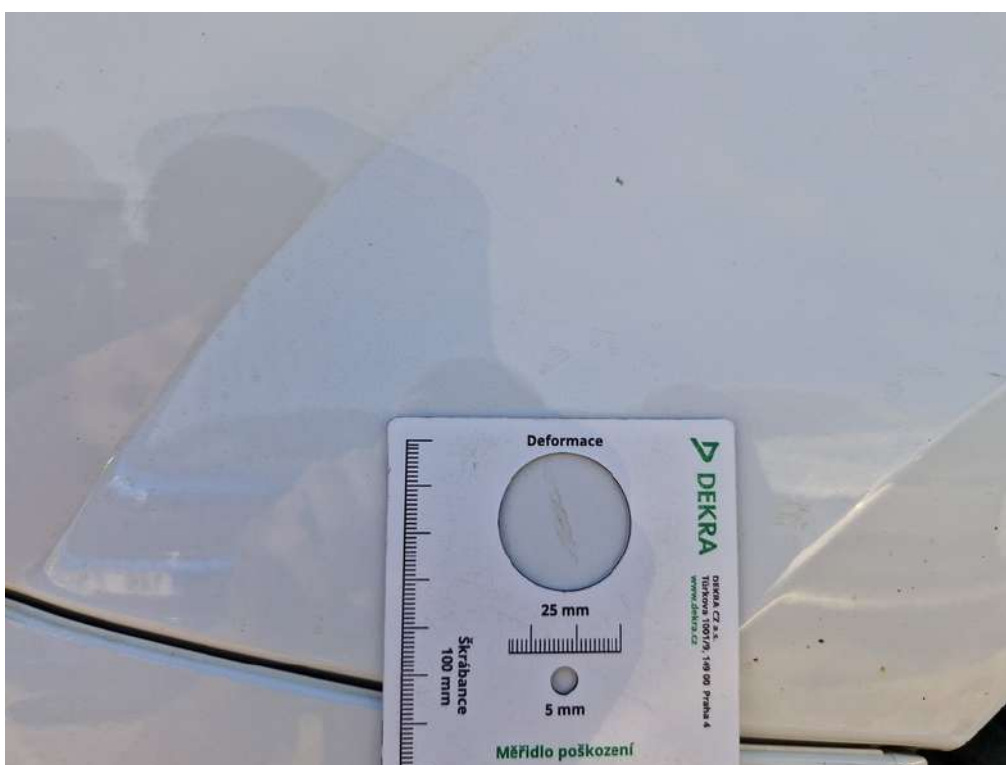
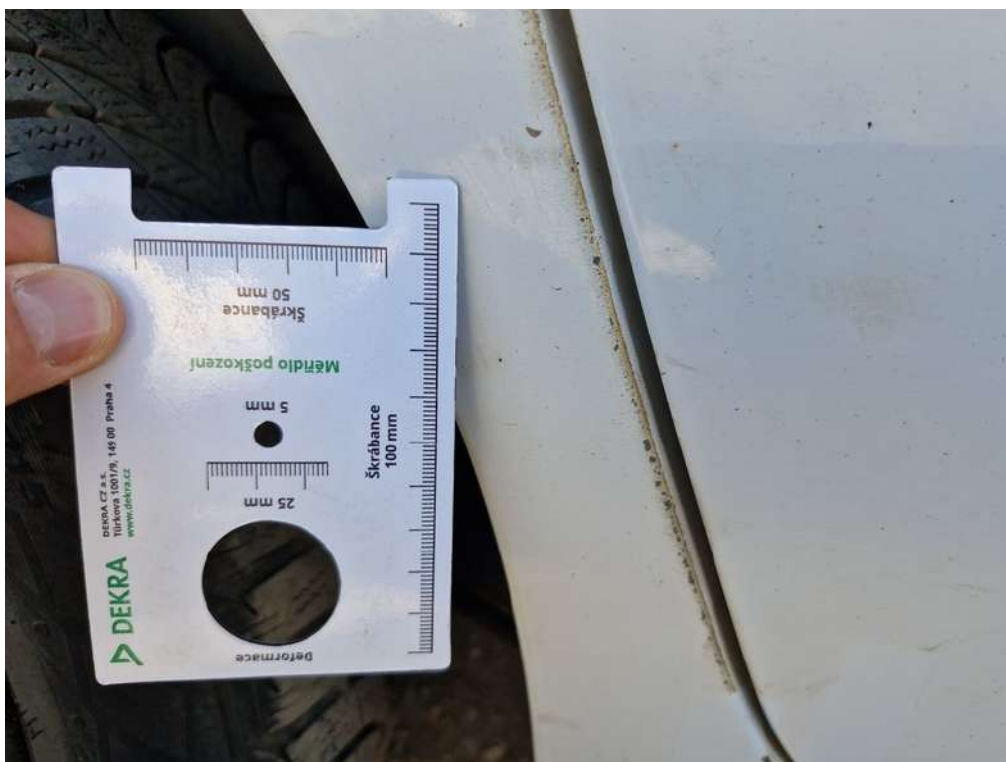
| P.č. | Poškozený díl | Druh poškození |
|---|---|---|
| 16 | <b>Poznámka:</b> + škrabance<br>Bočnice zadní pravá | Jamka |

**16** Bočnice zadní pravá - Jamka

Poznámka: + škrábance

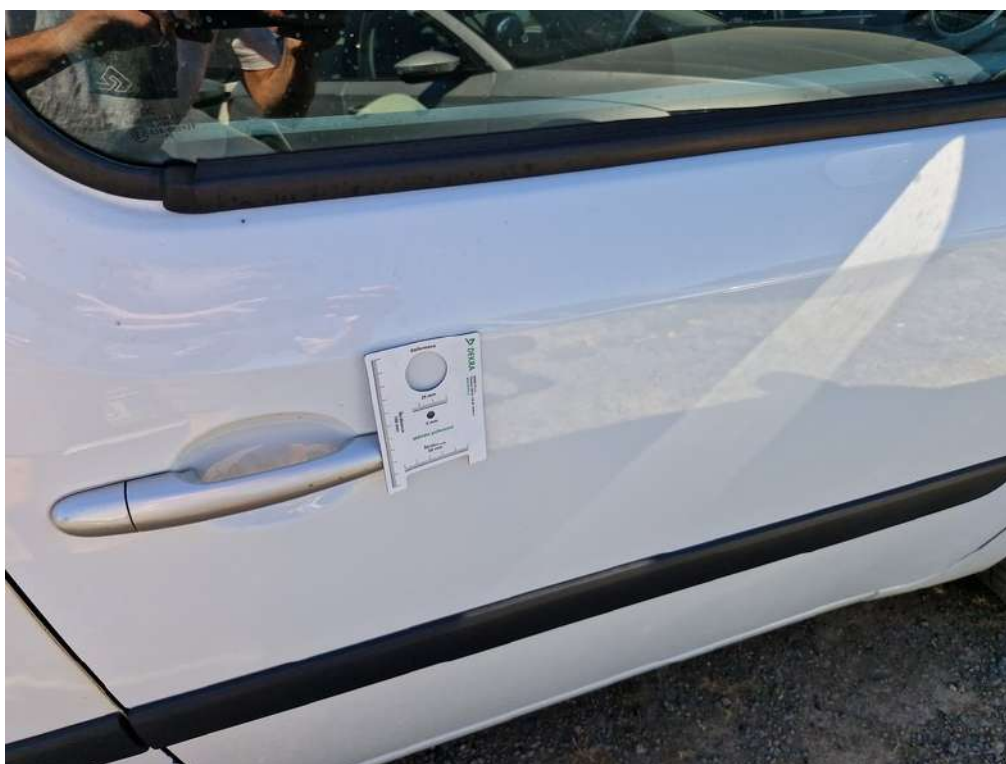
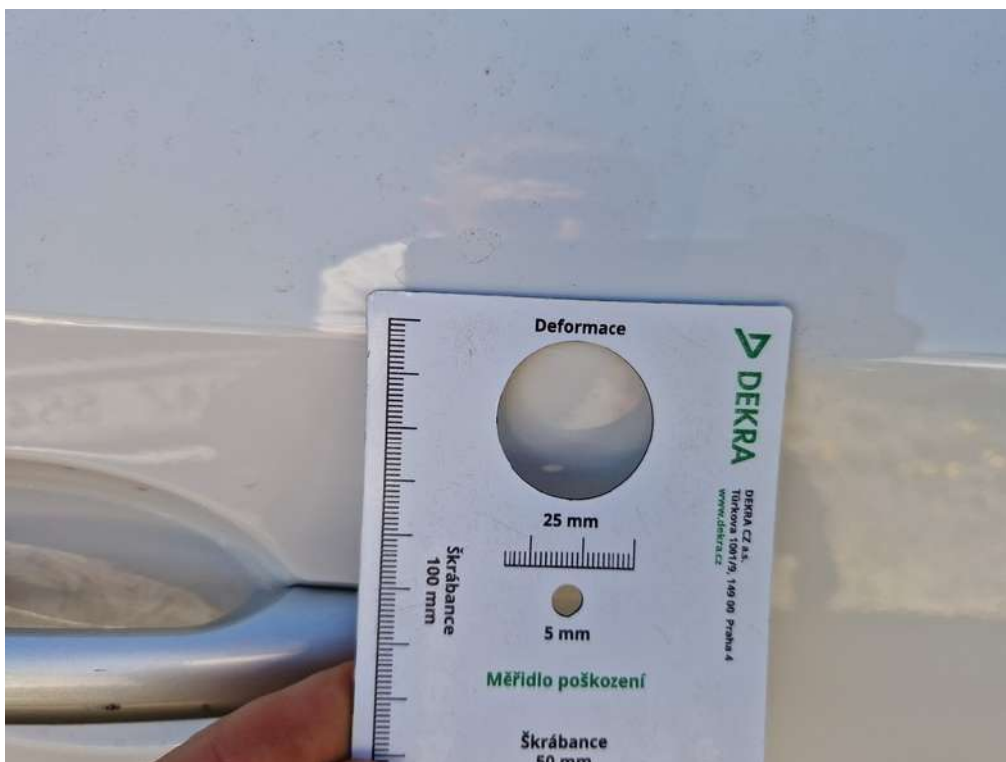
| P.č. | Poškozený díl | Druh poškození |
|---|---|---|
| 17 | <b>Poznámka:</b> + škrabance<br>Dveře přední pravé | Jamka |

**17 Dveře přední pravé - Jamka**  
Umístění:

Poznámka: + škrábance

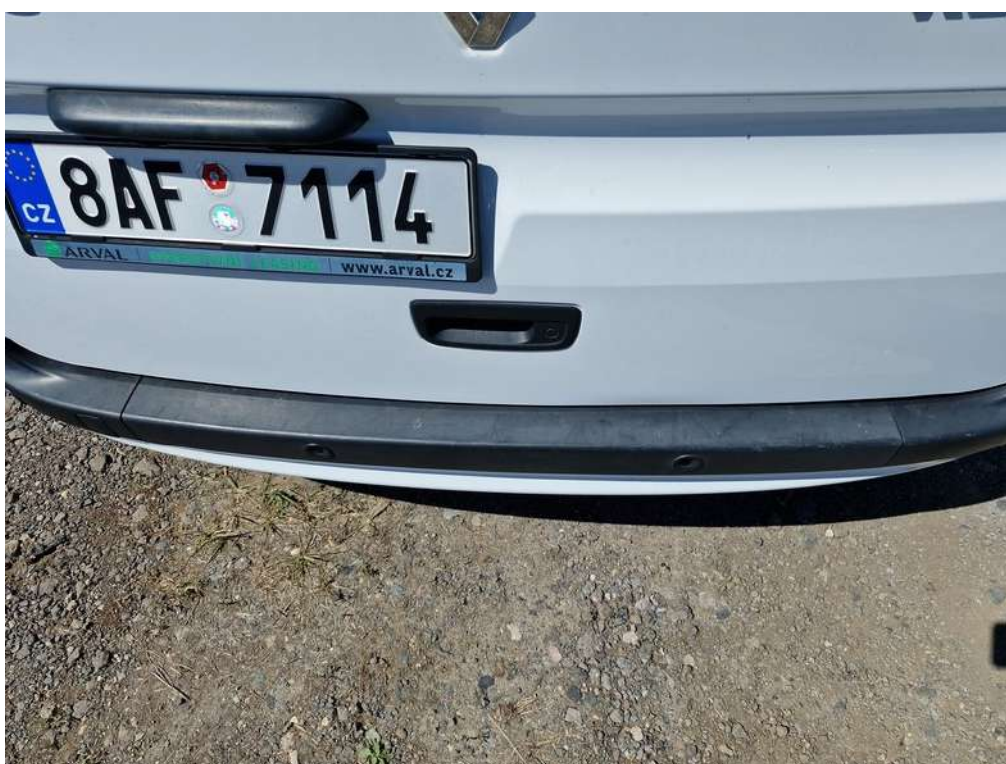
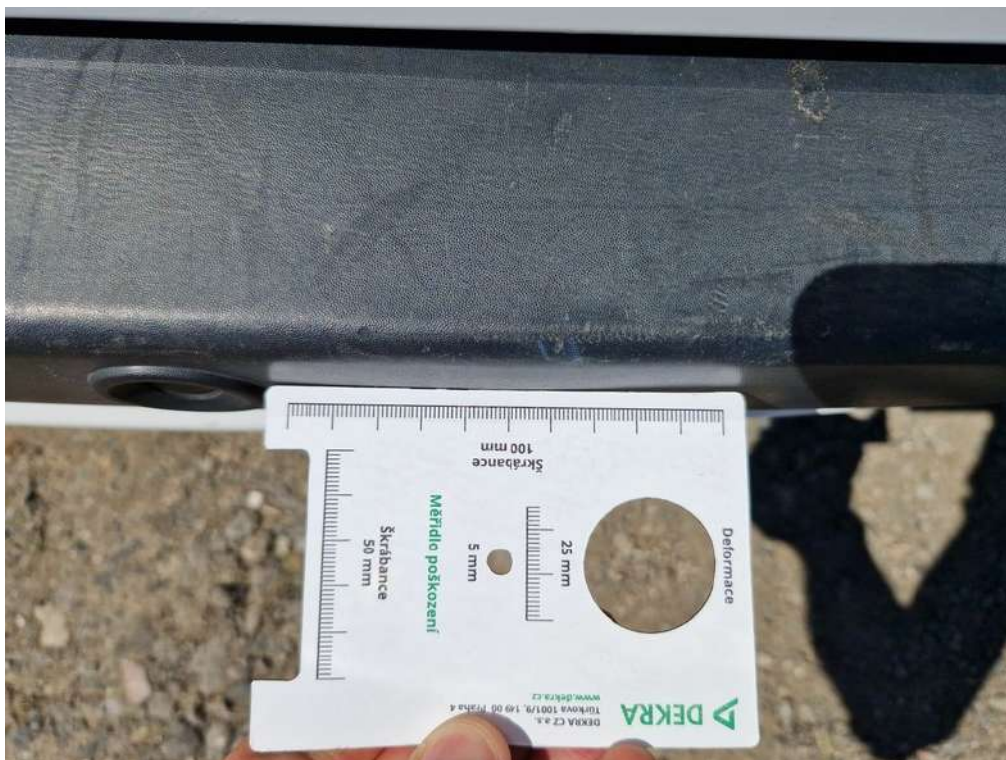
| P.č. | Poškozený díl | Druh poškození |
|---|---|---|
| 18 | <b>Poznámka:</b> + škrabance<br>Nárazník Z střední díl | Škrabance |

**18** Nárazník Z střední díl - Škrábance  
Umístění: Exteriér (vnější prostor)

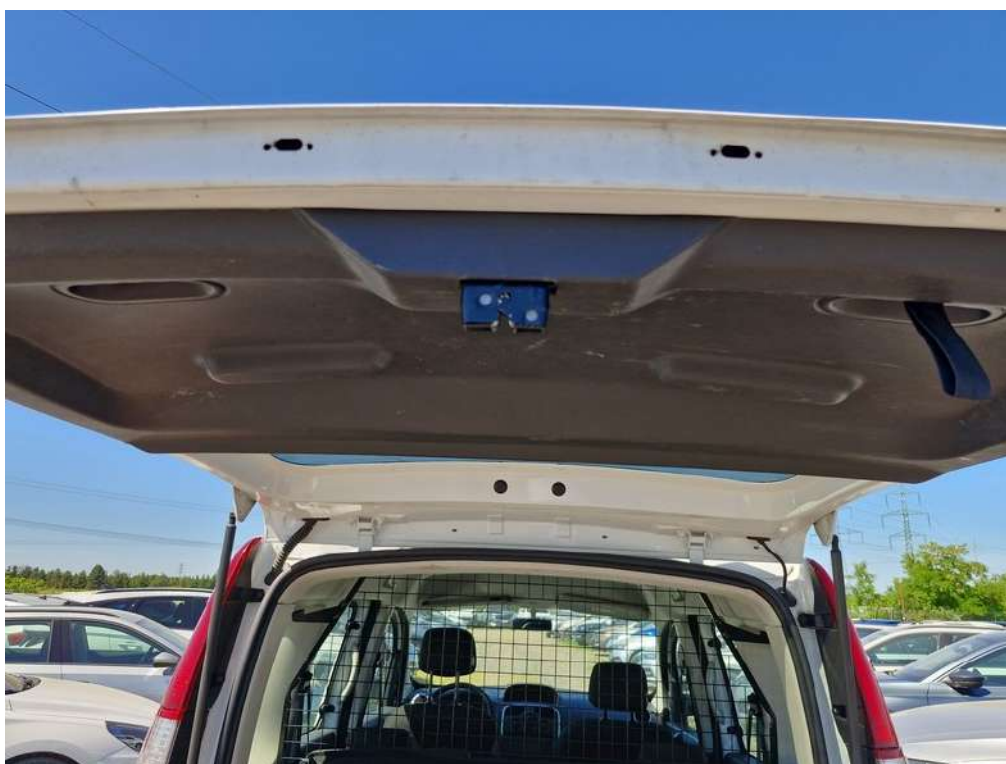
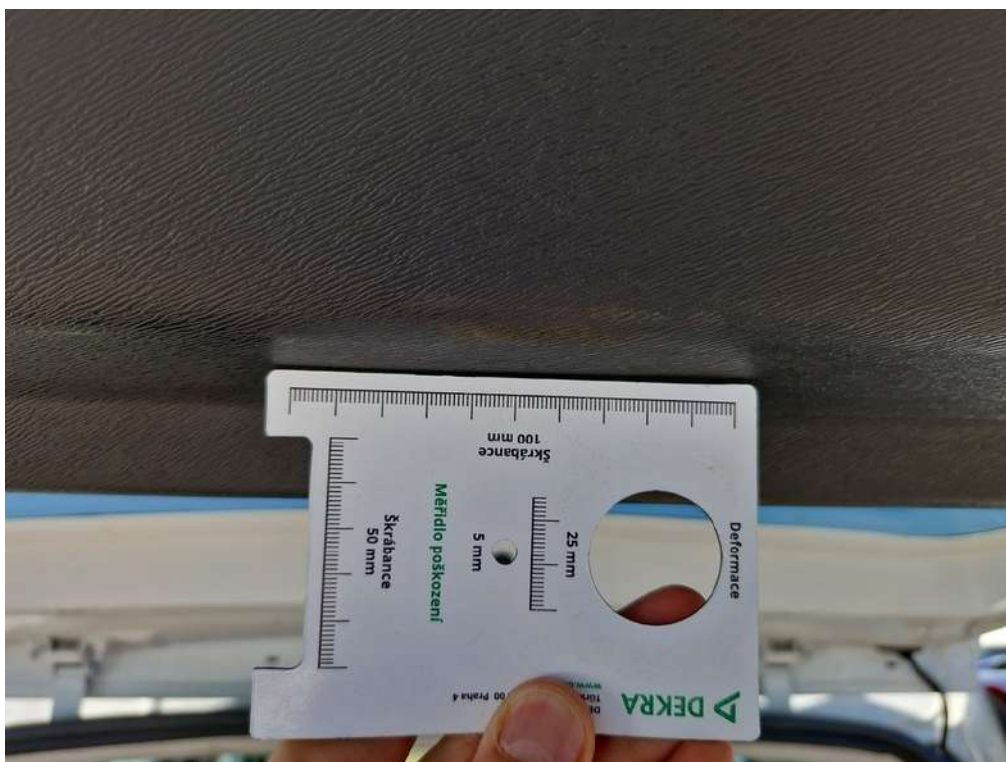
| P.č. | Poškozený díl | Druh poškození |
|---|---|---|
| 19 | Plastový kryt víka zav. prostoru | Škrabance |

**19** Plastový kryt víka zav. prostoru - Škrábance  
Umístění: Interiér (vnitřní prostor)

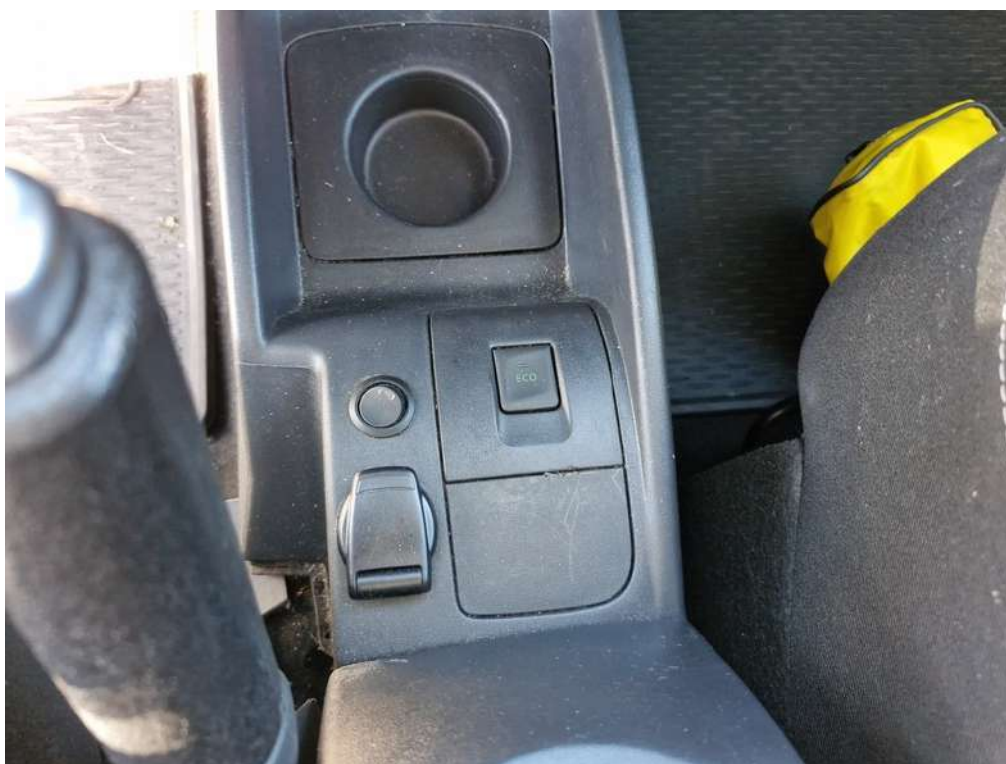
| P.č. | Poškozený díl | Druh poškození |
|---|---|---|
| 20 | Středový tunel | Nadstandardní prvek |

20 Středový tunel - Nadstandardní prvek  
Umístění: Interiér (vnitřní prostor)

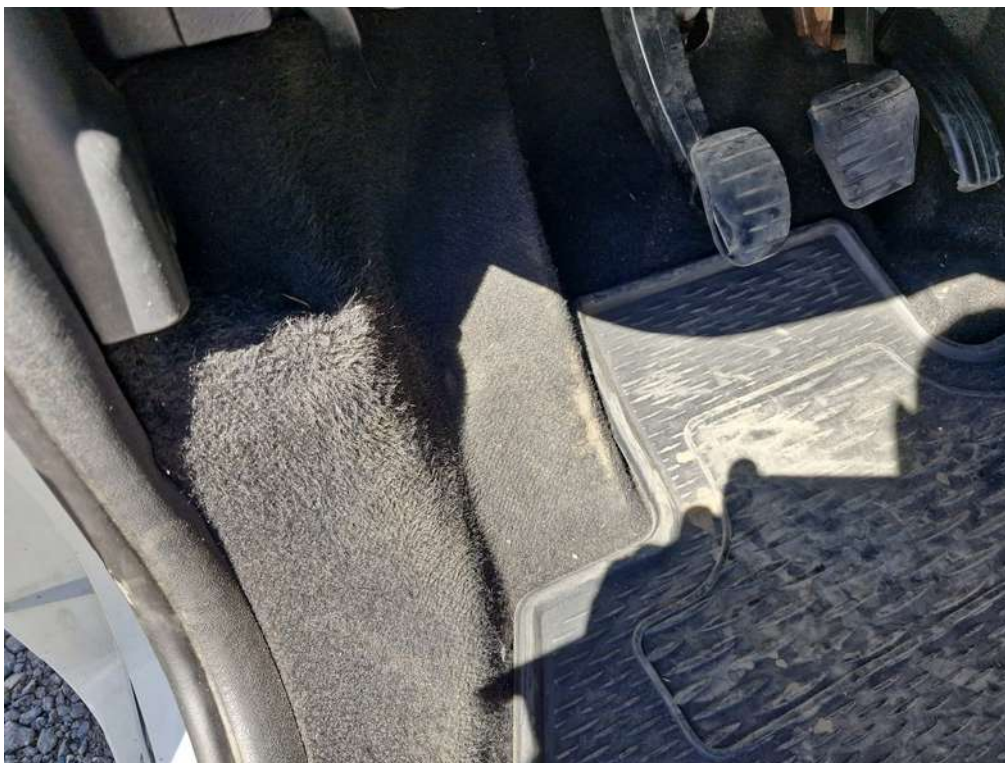
| P.č. | Poškozený díl | Druh poškození |
|---|---|---|
| 21 | Krytina podlahy řidiče | Opotřebení |

**21** Krytina podlahy řidiče - Opotřebení

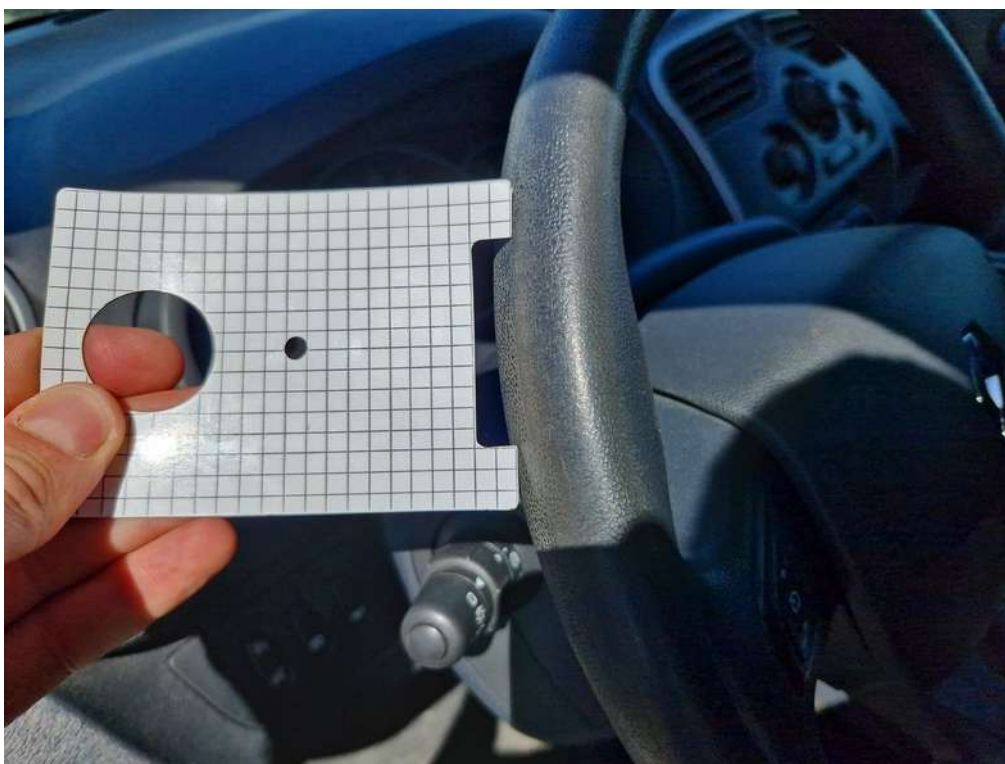
| P.č. | Poškozený díl | Druh poškození |
|---|---|---|
| 22 | Volant | Opotřebení |

**22** Volant - Opotřebení

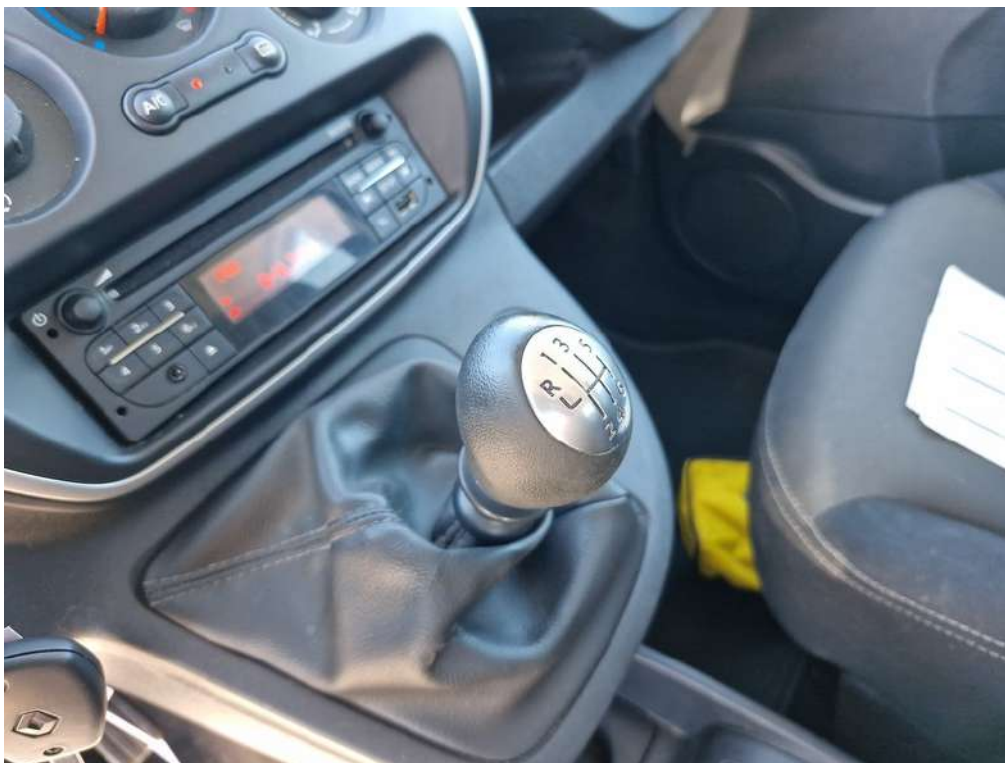
| P.č. | Poškozený díl | Druh poškození |
|---|---|---|
| 23 | Řadicí páka | Opotřebení |

**23** Řadicí páka - Opotřebení  
Umístění:

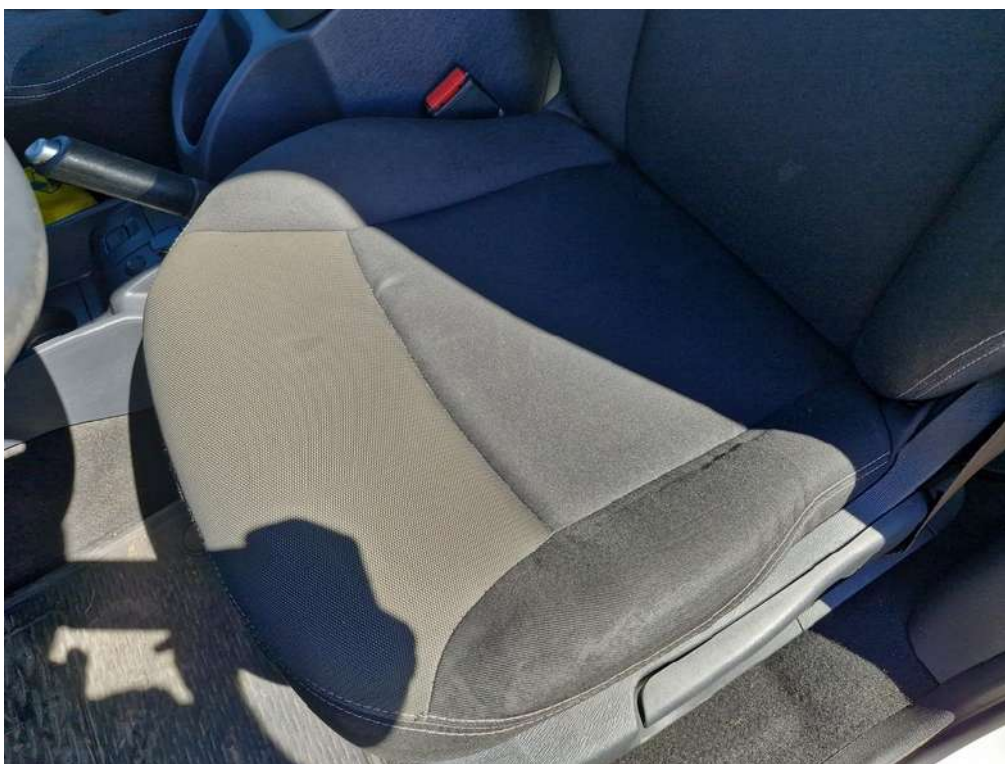
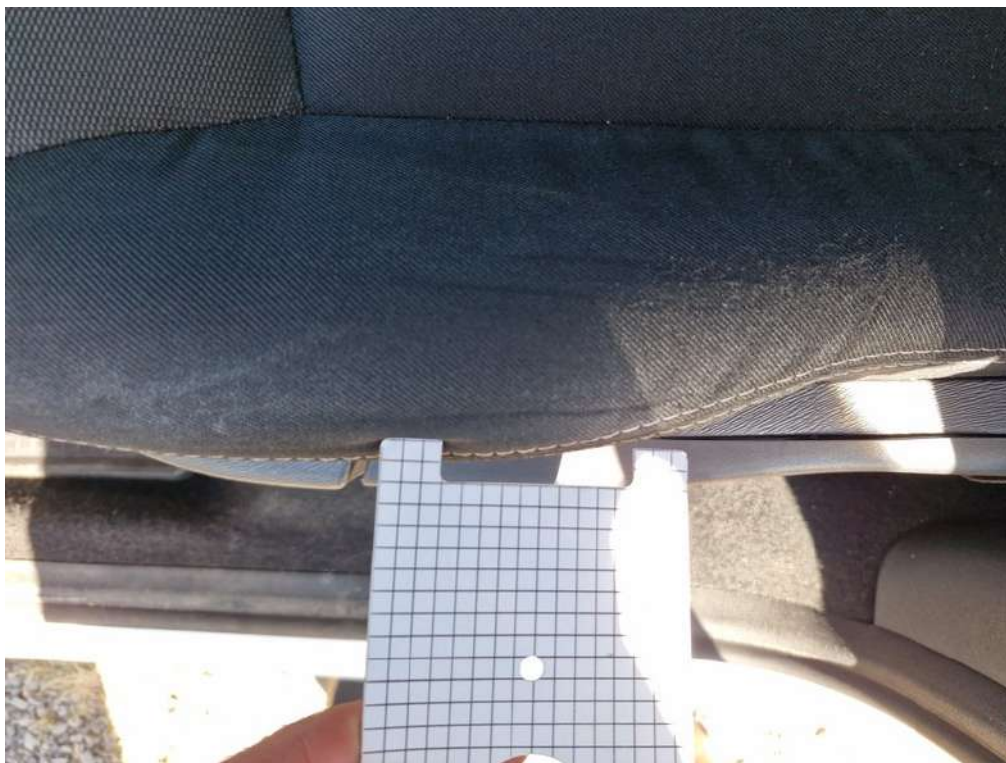
| P.č. | Poškozený díl | Druh poškození |
|---|---|---|
| 24 | Potah sedáku sedadla řidiče | Opotřebení |

**24** Potah sedáku sedadla řidiče - Opotřebení  
Umístění:

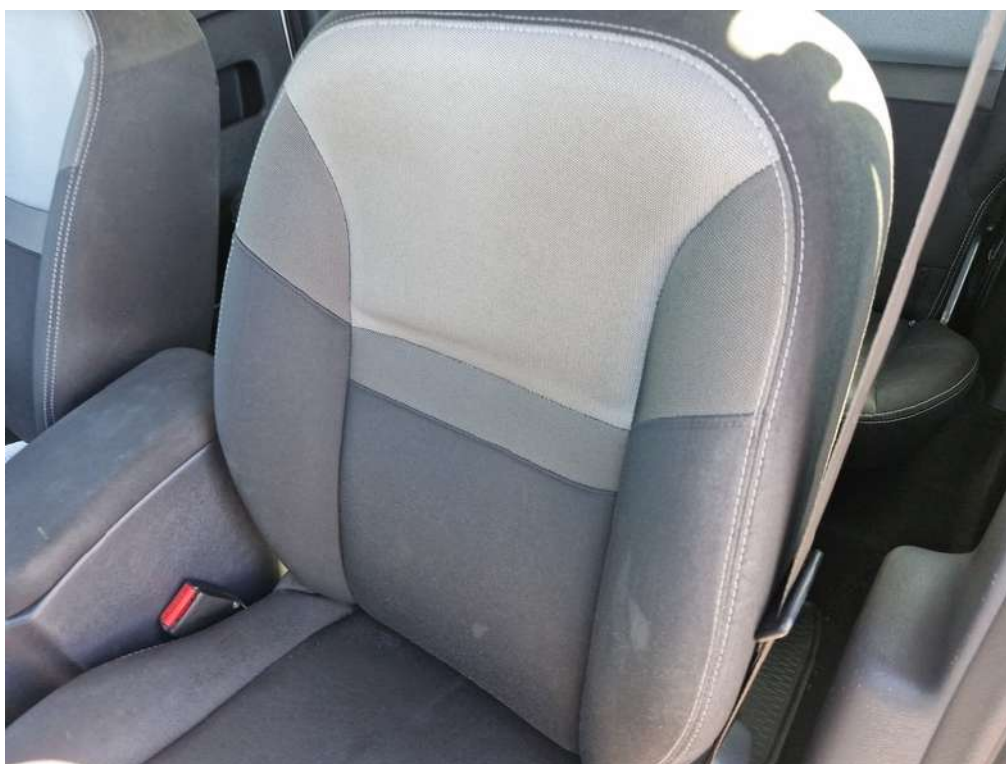
| P.č. | Poškozený díl | Druh poškození |
|---|---|---|
| 25 | Potah opěradla sedadla řidiče | Opotřebení |

**25** **Potah opěradla sedadla řidiče - Opotřebení**  
Umístění: Interiér (vnitřní prostor)

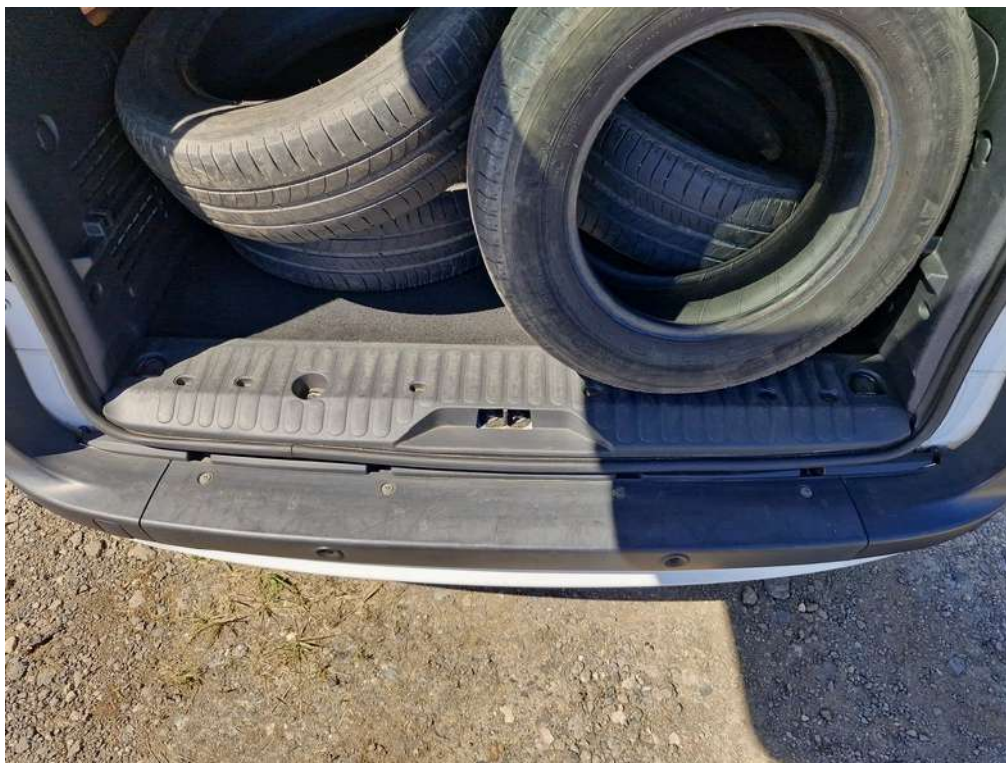
| P.č. | Poškozený díl | Druh poškození |
|---|---|---|
| 26 | Kryt zadního čela | Škrabance |

**26** Kryt zadního čela - Škrábance  
Umístění:

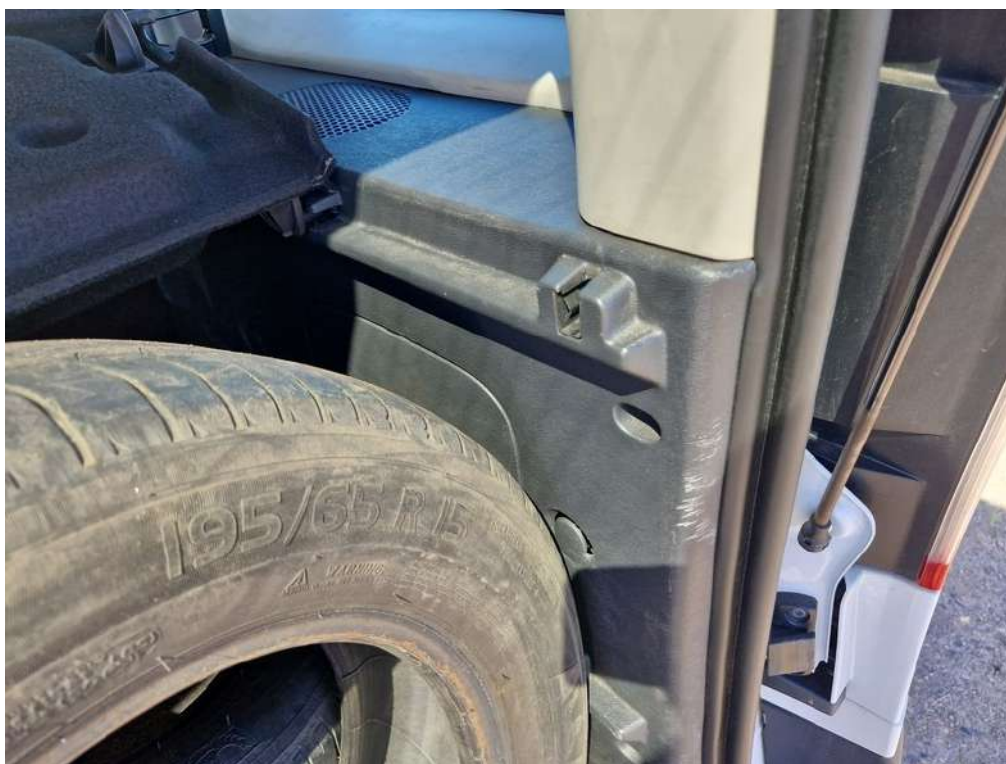
| P.č. | Poškozený díl | Druh poškození |
|---|---|---|
| 27 | Boční výplň zav. prostoru P | Škrabance |

**27** Boční výplň zav. prostoru P - Škrábance  
Umístění:

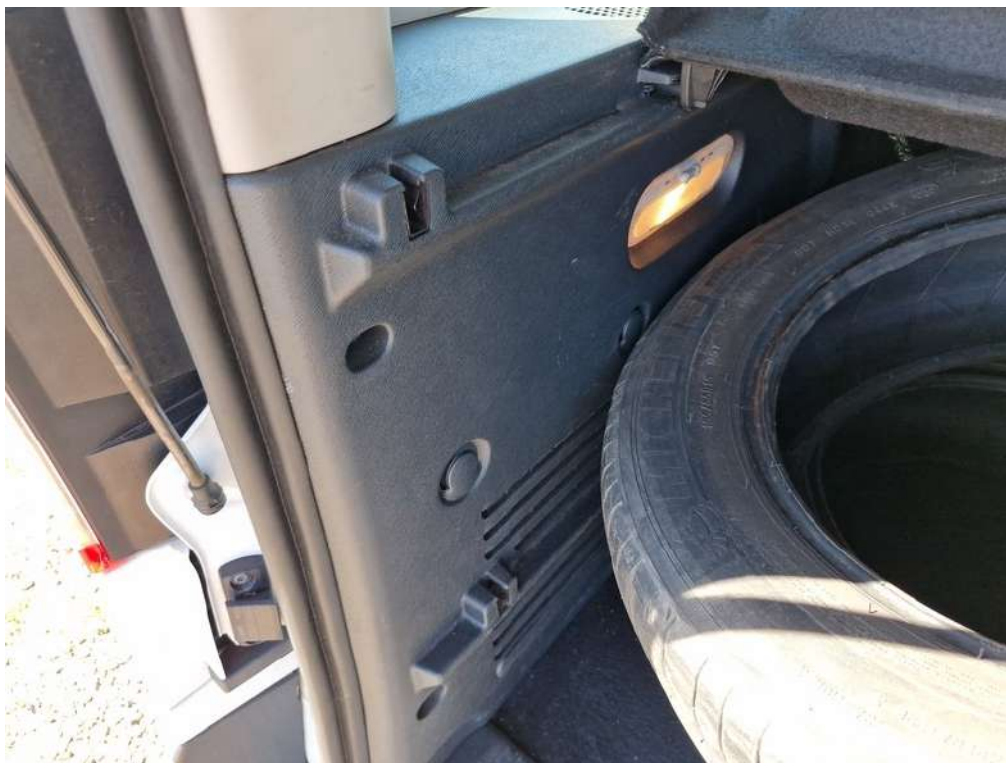
| P.č. | Poškozený díl | Druh poškození |
|---|---|---|
| 28 | Boční výplň zav. prostoru L | Škrabance |

**28** Boční výplň zav. prostoru L - Škrábance  
Umístění: Interiér (vnitřní prostor)

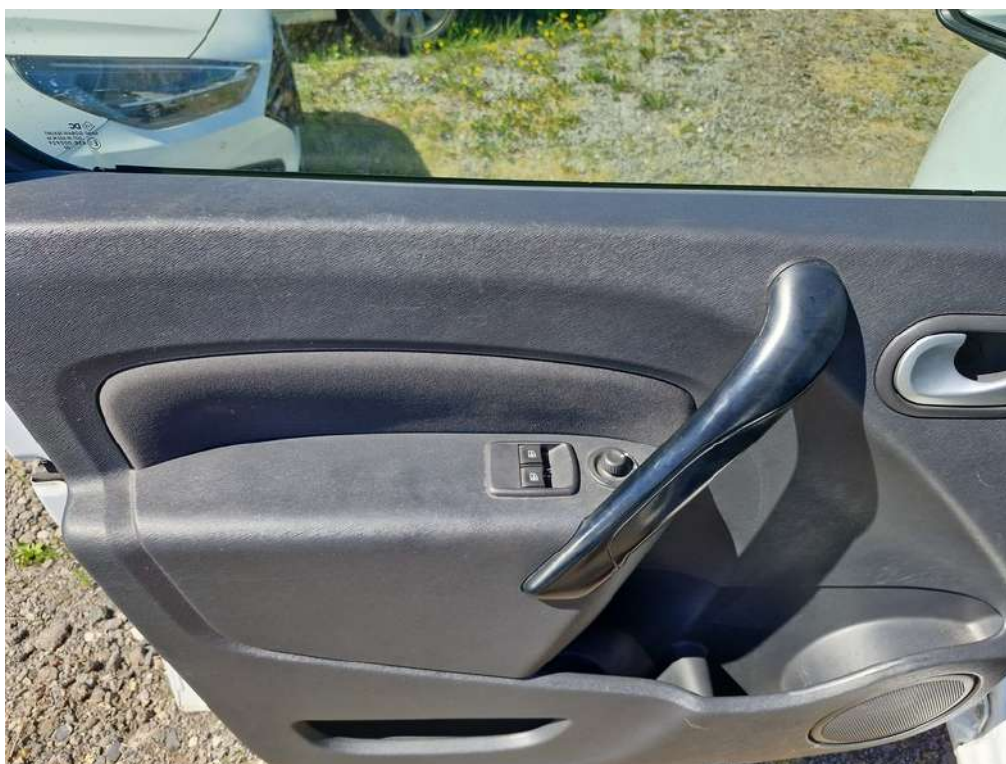
| P.č. | Poškozený díl | Druh poškození |
|---|---|---|
| 29 | Výplň LP dveří | Škrabance |

**29** Výplň LP dveří - Škrábance  
Umístění: Interiér (vnitřní prostor)

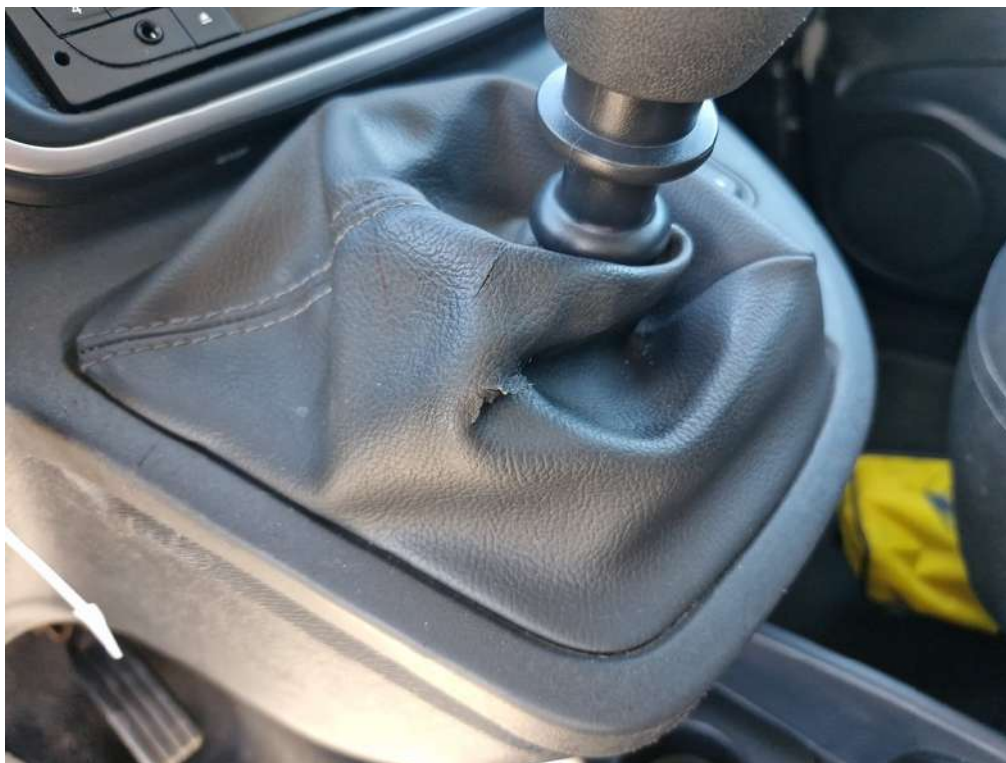
| P.č. | Poškozený díl | Druh poškození |
|---|---|---|
| 30 | Manžeta páky ruční brzdy | Otvor |

**30** **Manžeta páky ruční brzdy - Otvor**  
Umístění: Interiér (vnitřní prostor)

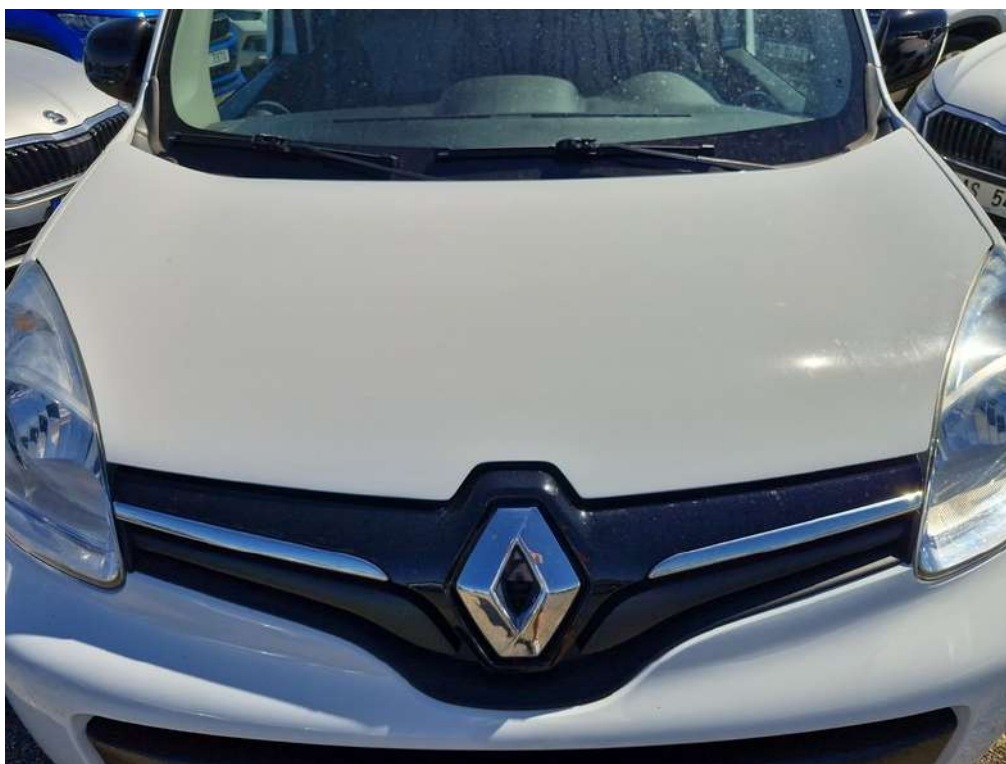
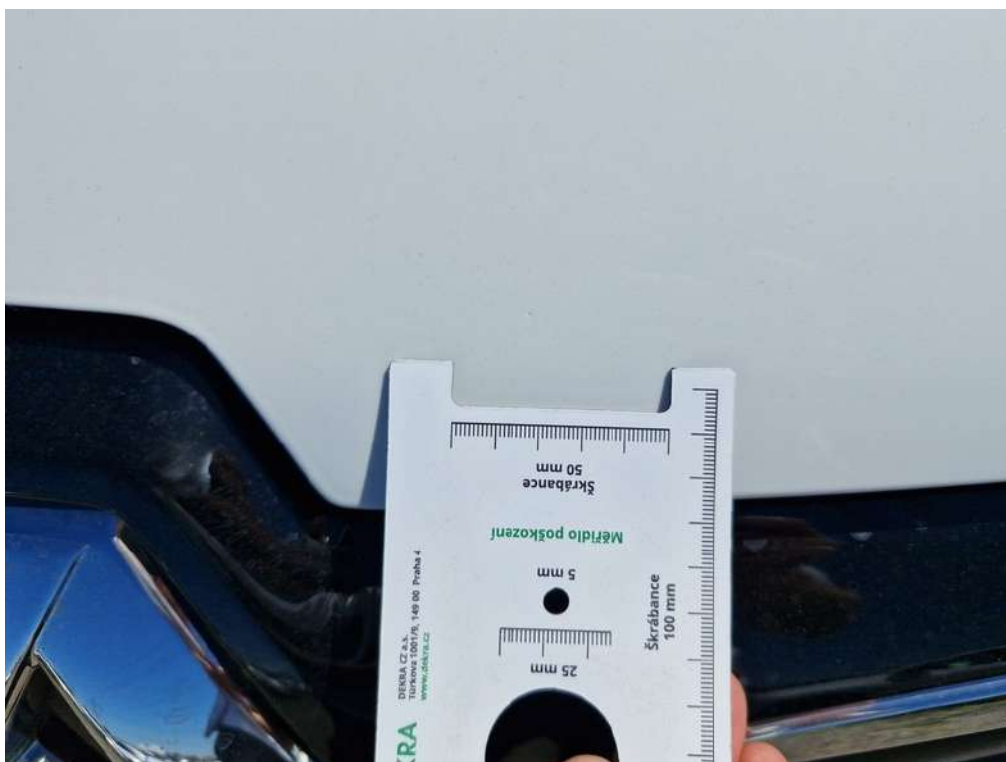
| P.č. | Poškozený díl | Druh poškození |
|---|---|---|
| 31 | Přední část vozidla | Poškození od odletujícího kamení |

**31** **Přední část vozidla - Poškození od odletujícího kamení**  
Umístění: Ostatní

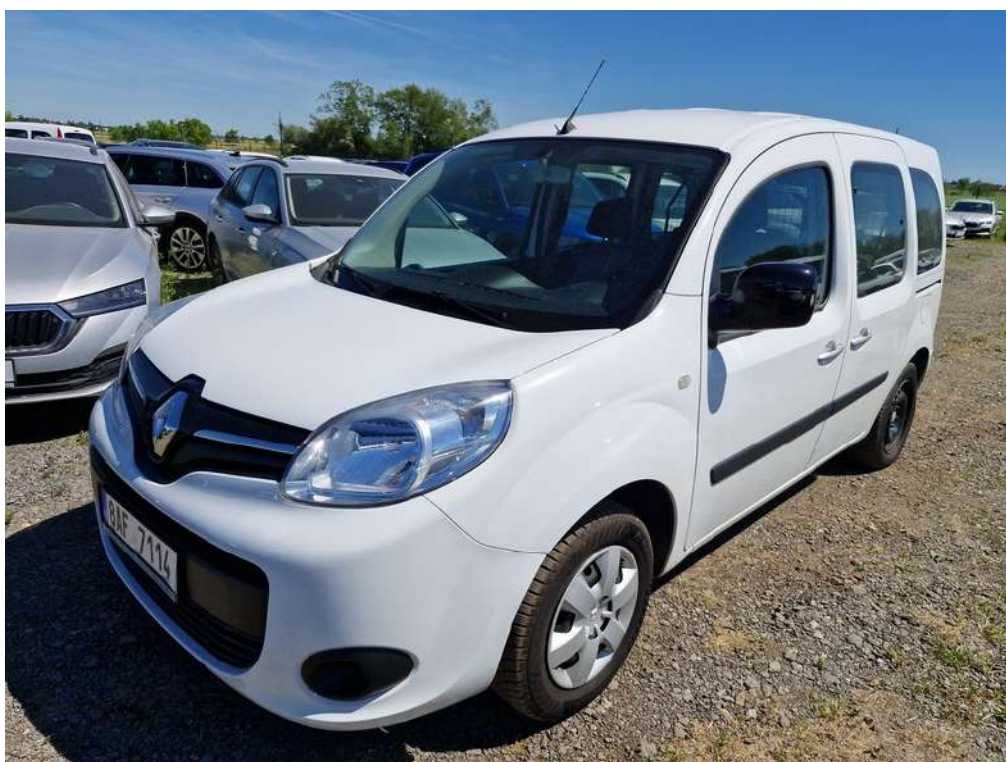
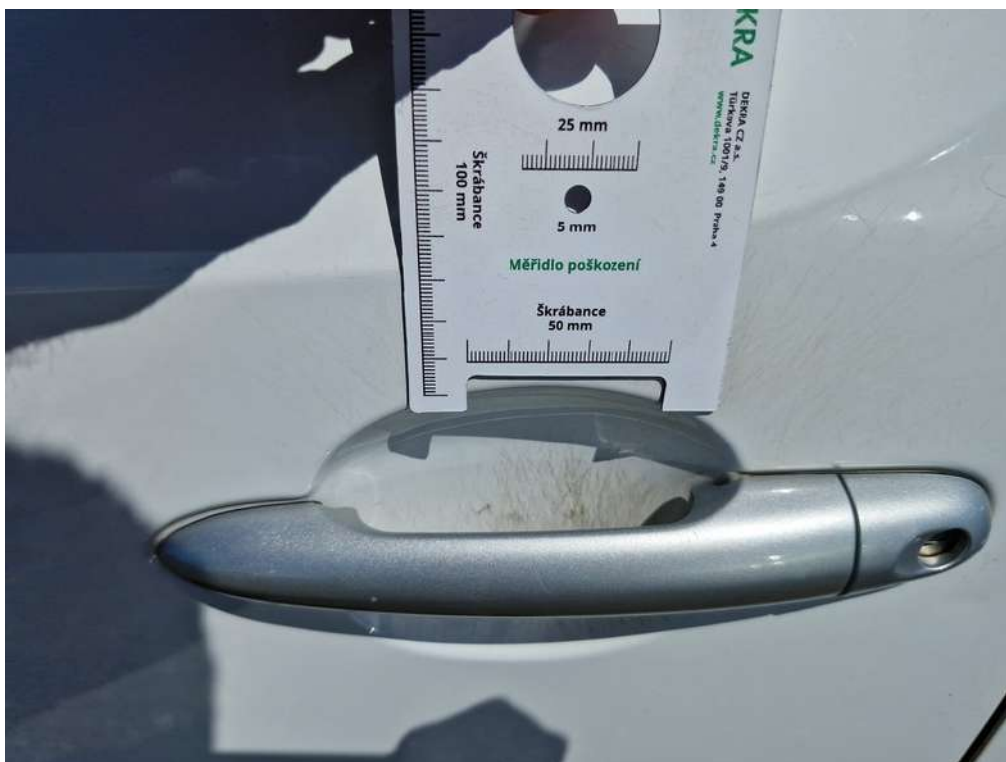
| P.č. | Poškozený díl | Druh poškození |
|---|---|---|
| 32 | Celková plocha karoserie | Škrabance |

**32** Celková plocha karoserie - Škrábance  
Umístění: Ostatní

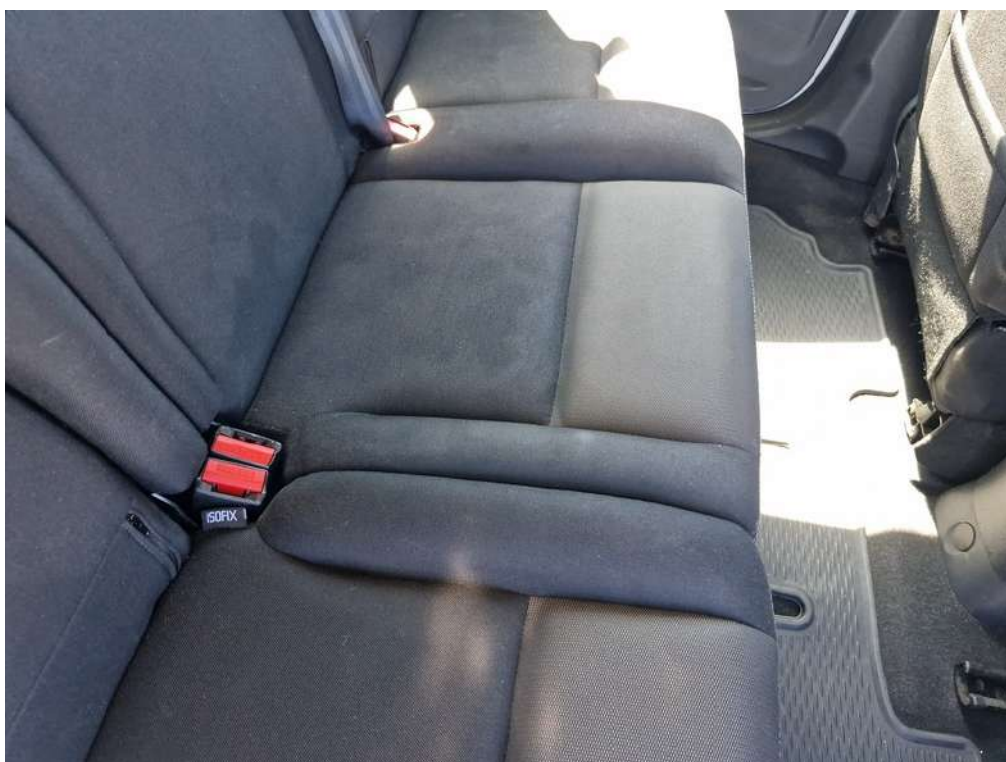
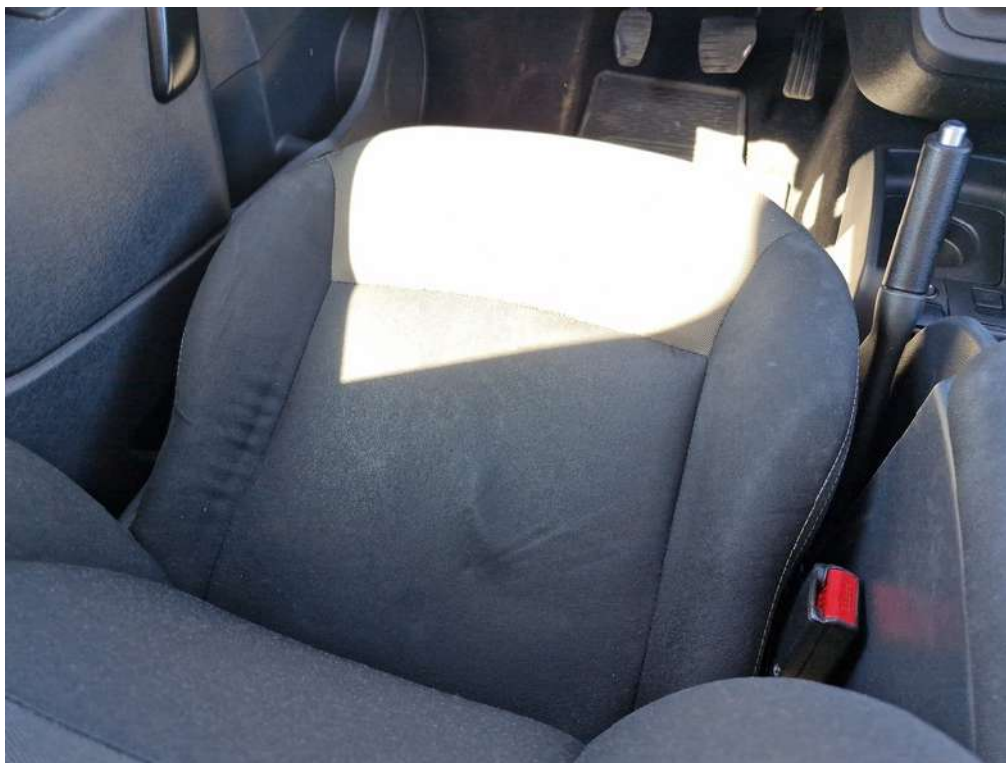
| P.č. | Poškozený díl | Druh poškození |
|---|---|---|
| 33 | Interiér | Znečištěno |

**33** Interiér - Znečištěno  
Umístění:
