# Zustandsbericht / Minderwertgutachten

Erstzulassung	08.12.2020	Letzte Zulassung	08.12.2020
Fahrzeugart	Personenkraftwagen	Hersteller	Hyundai
Typ / Verkaufsbez.	Kona (OS)(2017->) / Kona Elektro 2WD	Aufbauart	Geländewagen
Türen	5	Sitzplätze	5
Fahrzeug-Ident.-Nr.	KMHK281HFLU110516	HSN / TSN	8252 / AIP
DAT Europa-Code®	013450330110001	DAT Marktindex	DE001 6093
Km-Stand abgelesen	77456	Energiequelle / Kraftstoff	Elektro
Zylinderanzahl		Leistung (kW)	26
Schadstoffklasse:	2017/1151;WLTP;reine Elektrofz	Getriebe	Automatik /
Felgen	Leichtmetall	Farbe / Farbe	Grau / Mineraleffekt / R3G / Grau

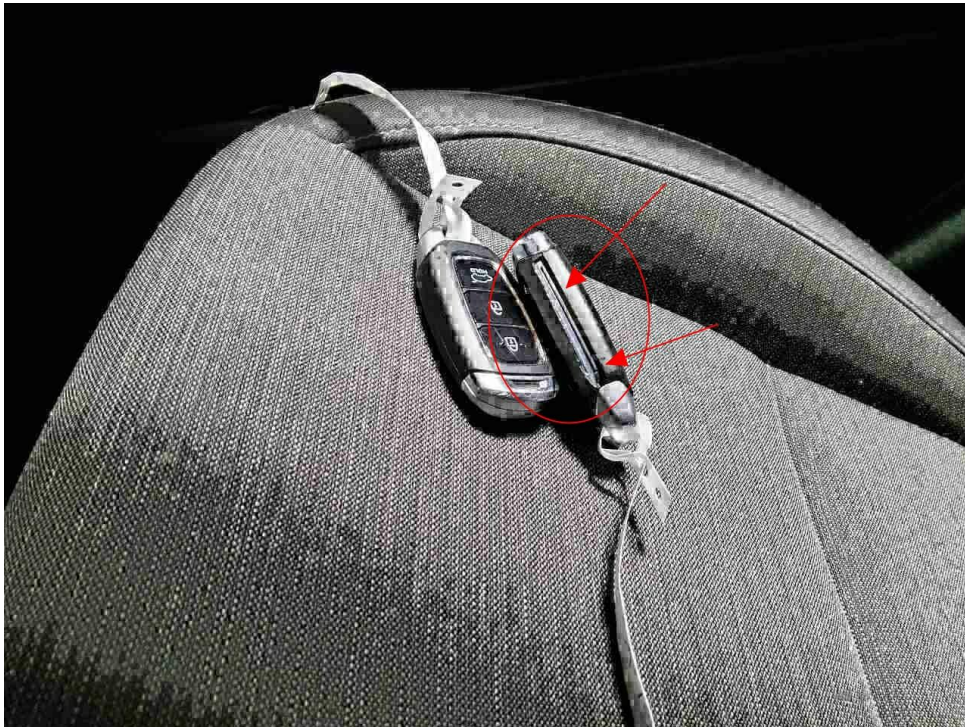
1. Wartungsintervall teilweise überzogen, entfall der uneingeschränkten Herstellergarantie,
2. 1 Fahrzeugschlüssel, beschädigt, erneuern (Bild 7)
3. Isolierung Stirnwand (Motorraum), Tierverschleiß, erneuern (Bild 8)
4. Stoßfänger hinten, beschädigt, erneuern (Bild 12)

Bild 7 : 1 Fahrzeugschlüssel, beschädigt

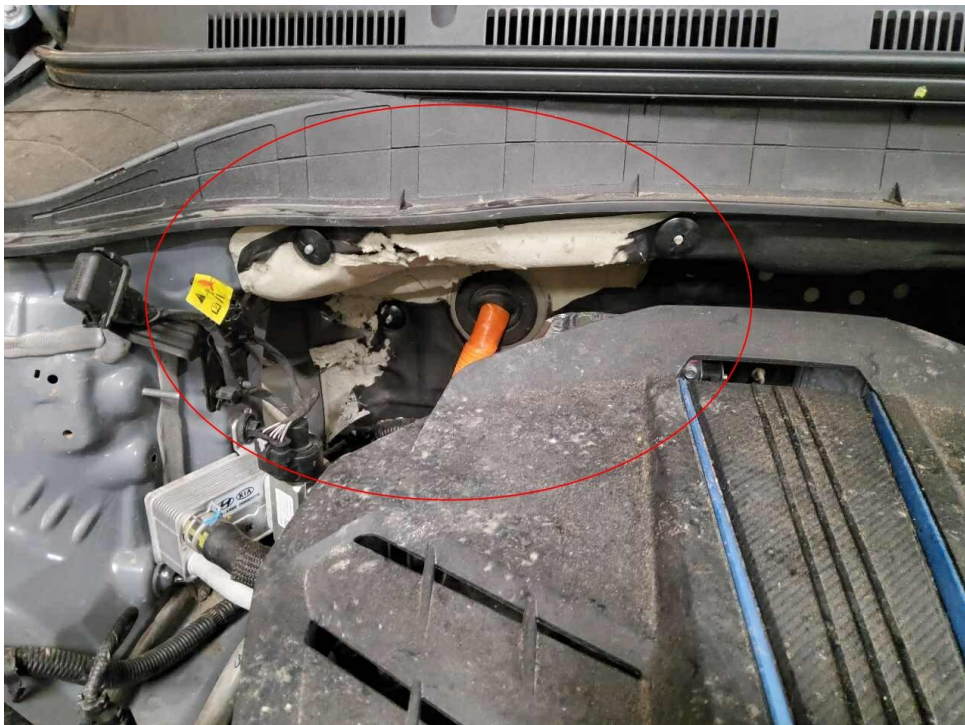
Bild 8 : Isolierung Stirnwand (Motorraum), Tierversiss

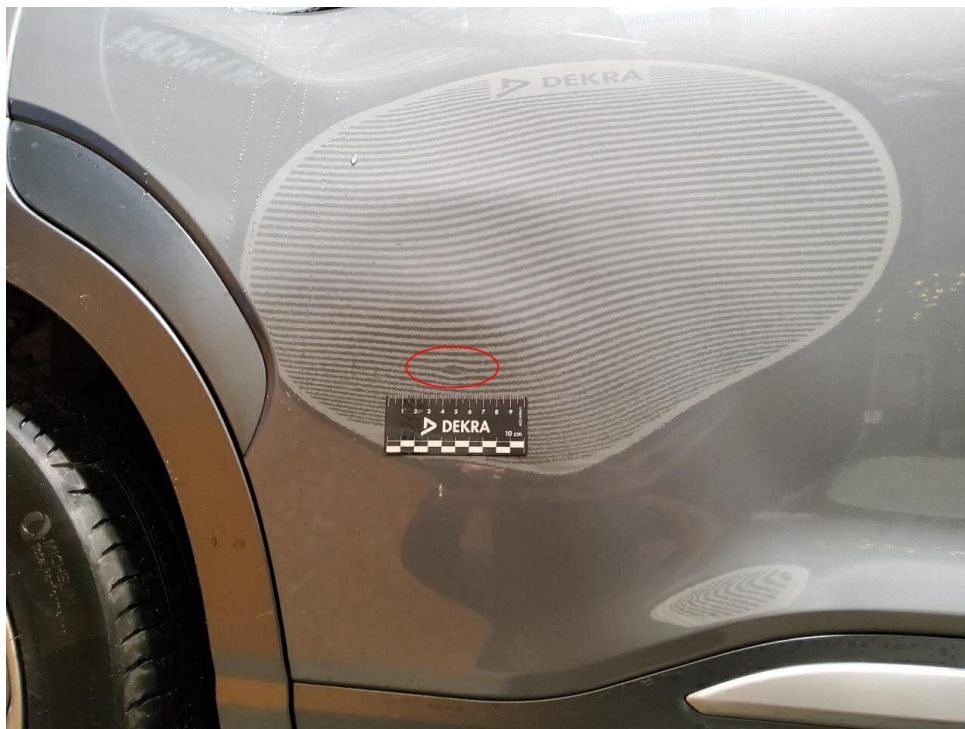
Tür hinten rechts, eingedellt, (Bild 9)  
Seitenteil rechts Lackierung, zerkratzt, (Bild 10)  
Heckklappe, eingedellt, (Bild 11)

Bild 9 : Tür hinten rechts, eingedellt

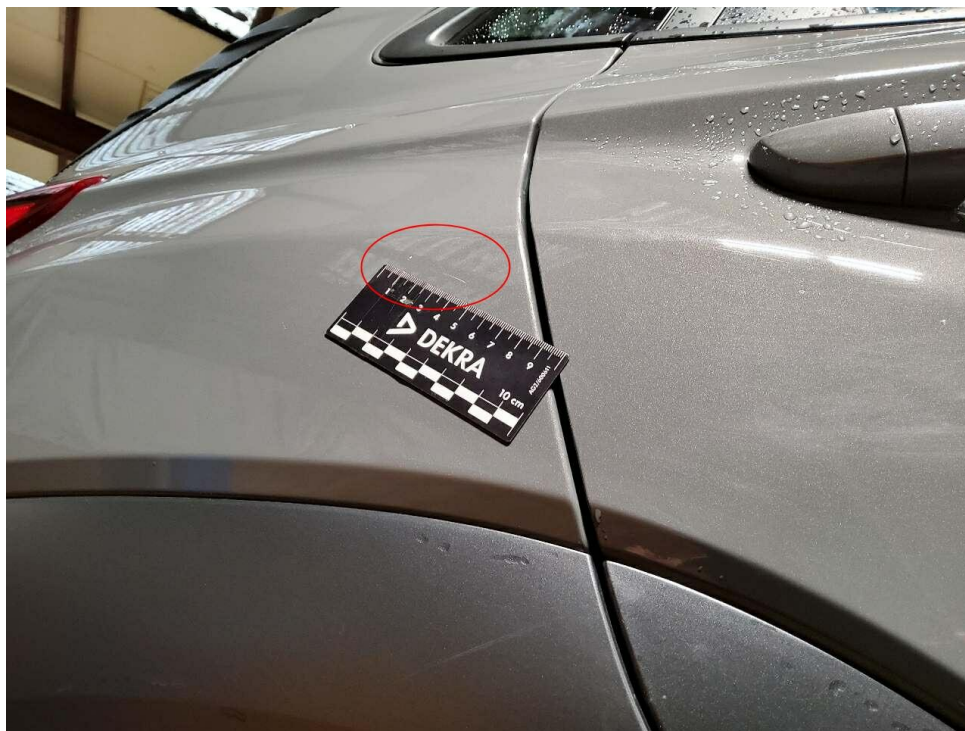
Bild 10 : Seitenteil rechts Lackierung, zerkratzt

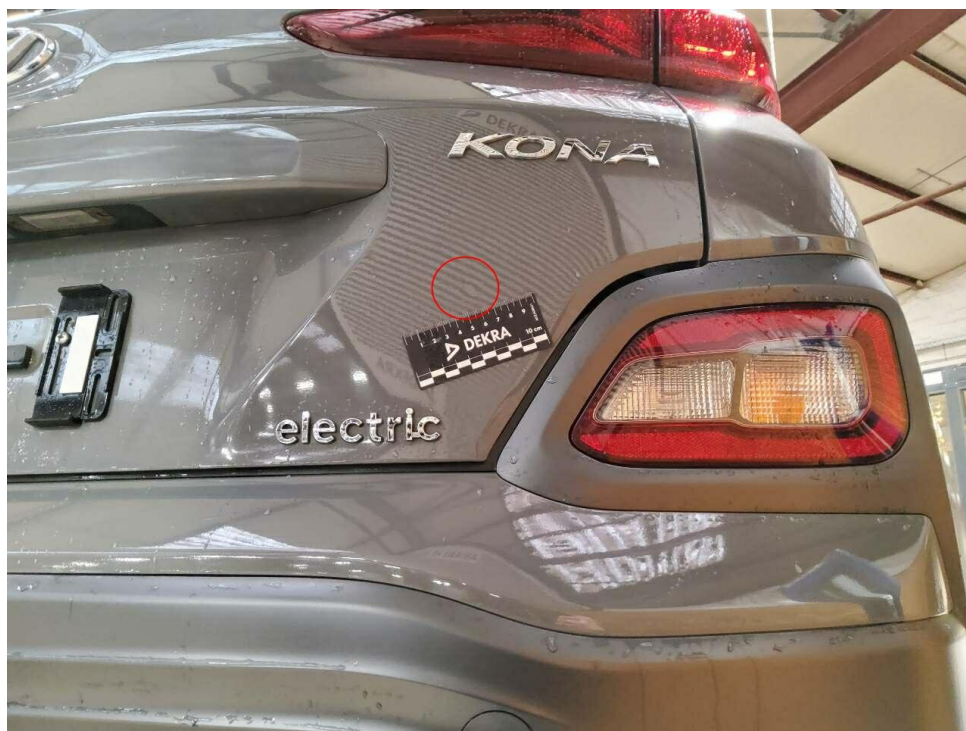
Bild 11 : Heckklappe, eingedellt

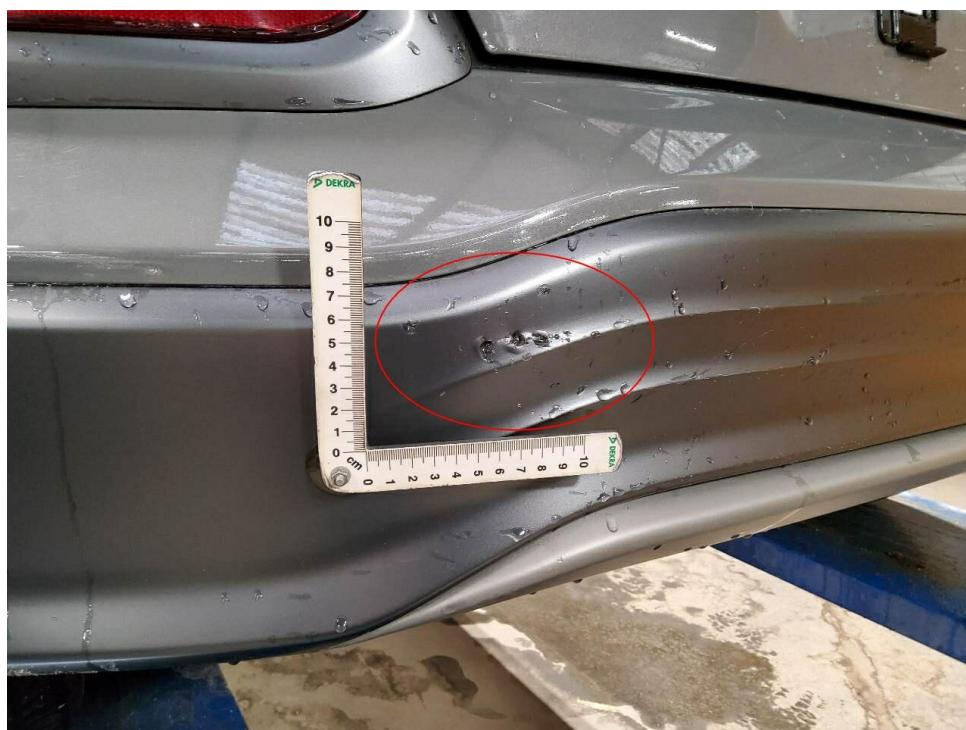
Bild 12 : Stoßfänger hinten, beschädigt

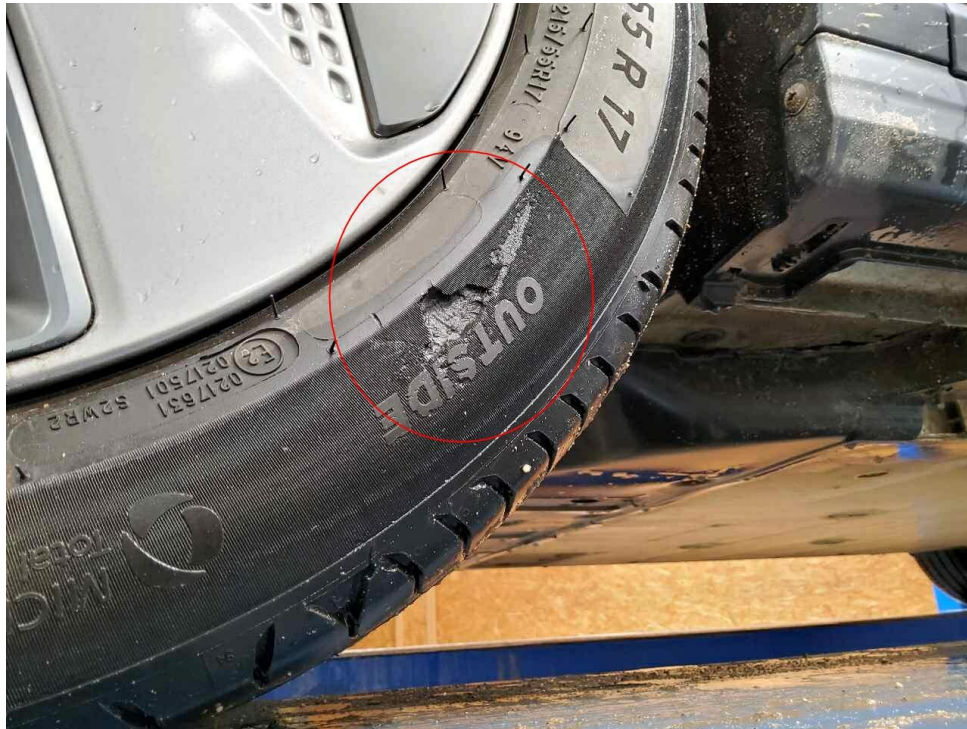
Bild 13 : Reifen vorne links, Flankenschaden
