Zustandsbericht / Minderwertgutachten

ALD AutoLeasing D GmbH Kooperationen, Nedderfeld 95, 22529 Hamburg
23.06.2025

Erstzulassung	16.06.2022	Letzte Zulassung	16.06.2022
Fahrzeugart	Personenkraftwagen	Hersteller	Kia
Type / Verkaufsbez.	Niro (DE)(2016->) / e-Niro	Aufbauart	Kombi
Türen	5	Sitzplätze	5
Fahrzeug-Ident.-Nr.	KNACC81GFN5155610	HSN / TSN	2233 / AAK
DAT Europa-Code®	014250423120002	DAT Marktindex	DE002 6270
Km-Stand abgelesen	136022	Nächste HU §29 StVZO	06 / 2025
Energiequelle / Kraftstoff	Elektro	Zylinderanzahl	/
Leistung (kW)	29	Schadstoffklasse:	2017/1151;WLTP;reine Elektrofz
Getriebe / Gänge	Automatik / 3	Felgen	Leichtmetall
Farbe / Farbe	(UD) SCHNEEWEIß / UD / Weiß

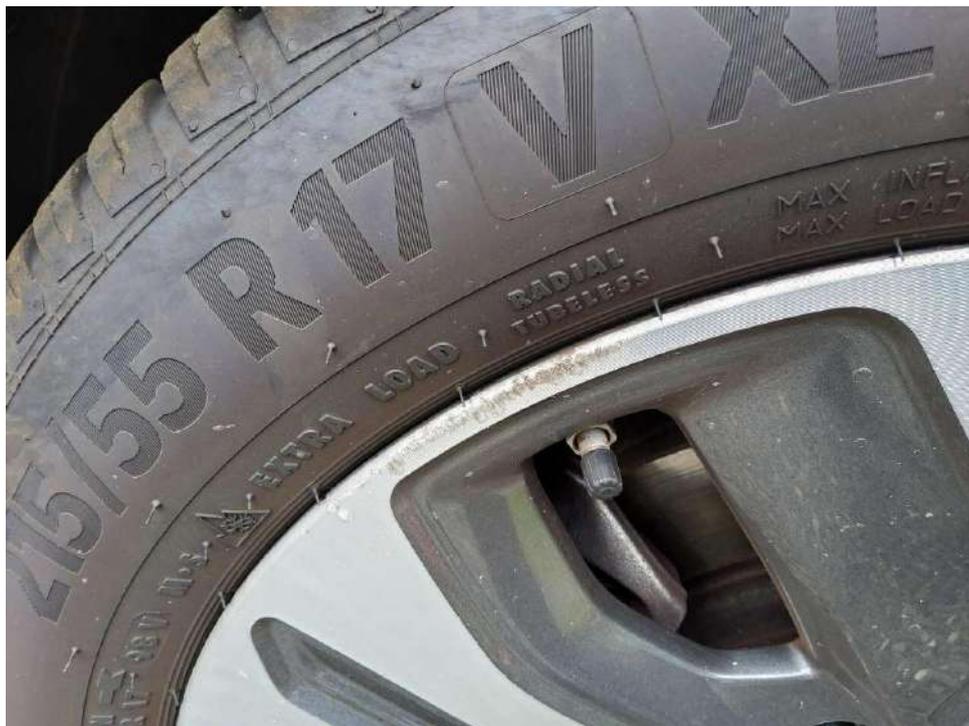
1. Felge vorne links verschrammt, erneuern (Bild 11)
2. Windschutzscheibe Steinschlag im Sichtbereich, erneuern (Bild 14)

Bild 11 : Felge vorne links verschrammt

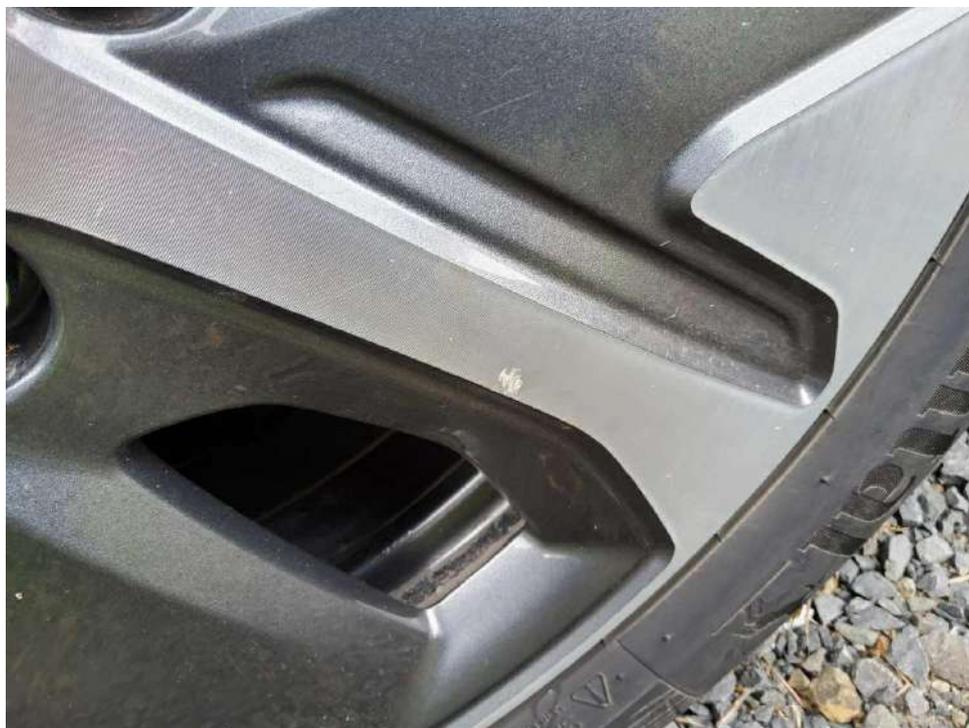
Felge hinten rechts leicht verschrammt (Bild 12)
Laderaumabdeckung unten verschrammt (Bild 13)

Bild 12 : Felge hinten rechts leicht verschrammt

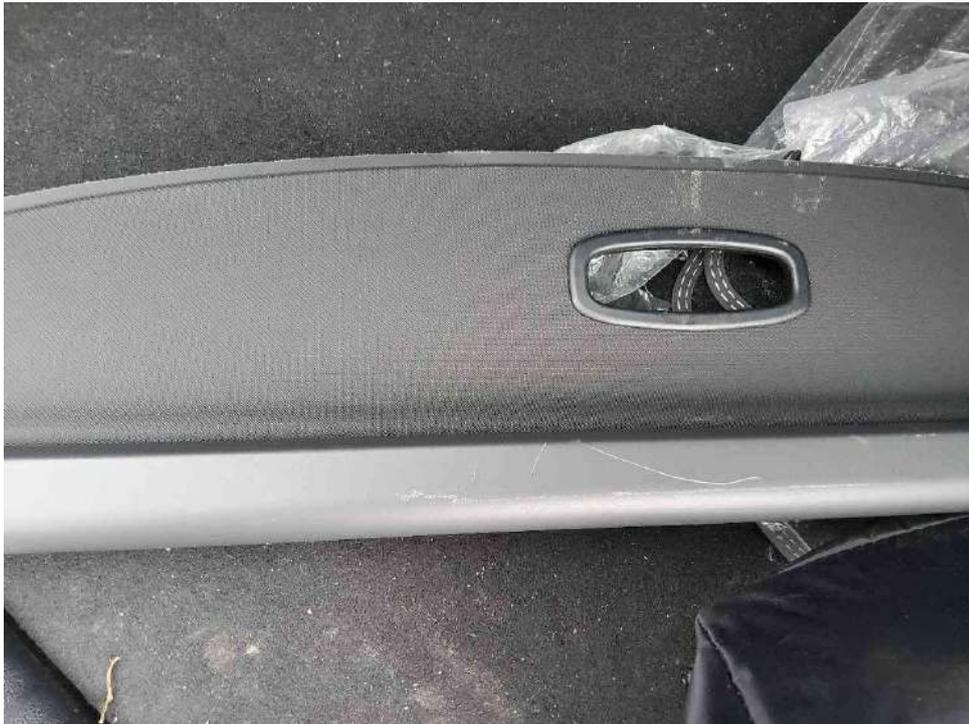
Bild 13 : Laderaumabdeckung unten verschrammt

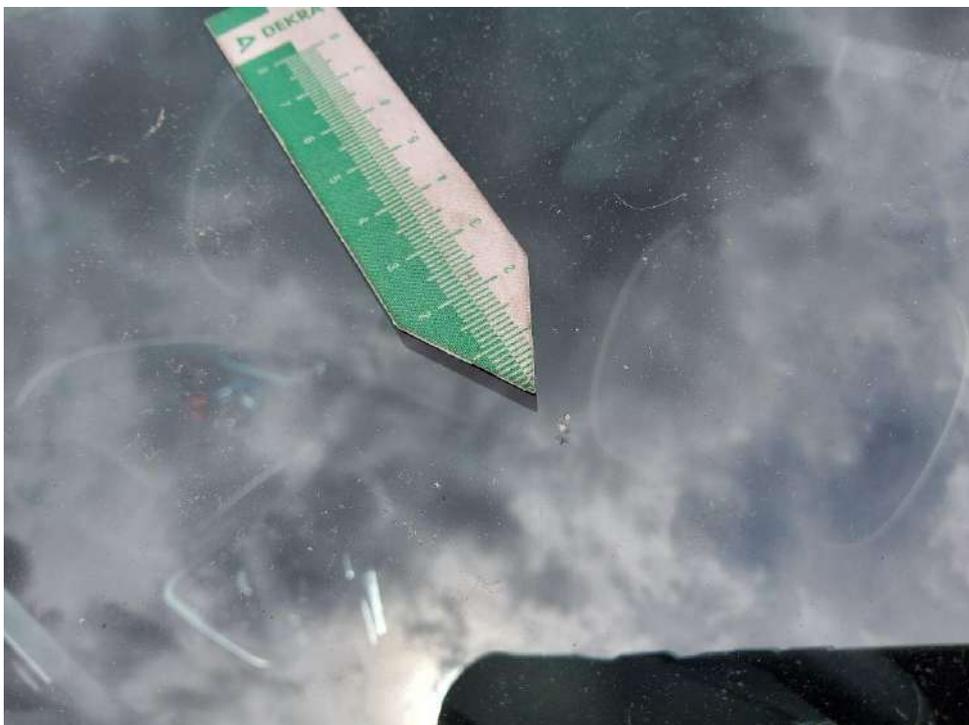
Bild 14 : Windschutzscheibe Steinschlag im Sichtbereich
