# Zustandsbericht / Minderwertgutachten

ALD AutoLeasing D GmbH Kooperationen, Nedderfeld 95, 22529 Hamburg  
09.05.2025

Erstzulassung	29.04.2021	Letzte Zulassung	29.04.2021
Fahrzeugart	Personenkraftwagen	Hersteller	Kia
Typ / Verkaufsbez.	e- Soul (2019->) / e-Soul Edition 7	Aufbauart	Limousine
Türen	5	Sitzplätze	5
Fahrzeug-Ident.-Nr.	KNAJ2811FM7019974	HSN / TSN	8253 / AIH
DAT Europa-Code®	014250380070002	DAT Marktindex	DE002 6132
Km-Stand abgelesen	25557	Nächste HU §29 StVZO	05 / 2026
Energiequelle / Kraftstoff	Elektro	Zylinderanzahl	
Leistung (kW)	29	Schadstoffklasse:	2017/1151;WLTP;reine Elektrofz
Antriebsart	Frontantrieb	Getriebe / Gänge	Automatik / 3
Felgen	Leichtmetall	Farbe (Hersteller) / Farbe	(B3A) NEPTUNBLAU MET. / B3A / Blau

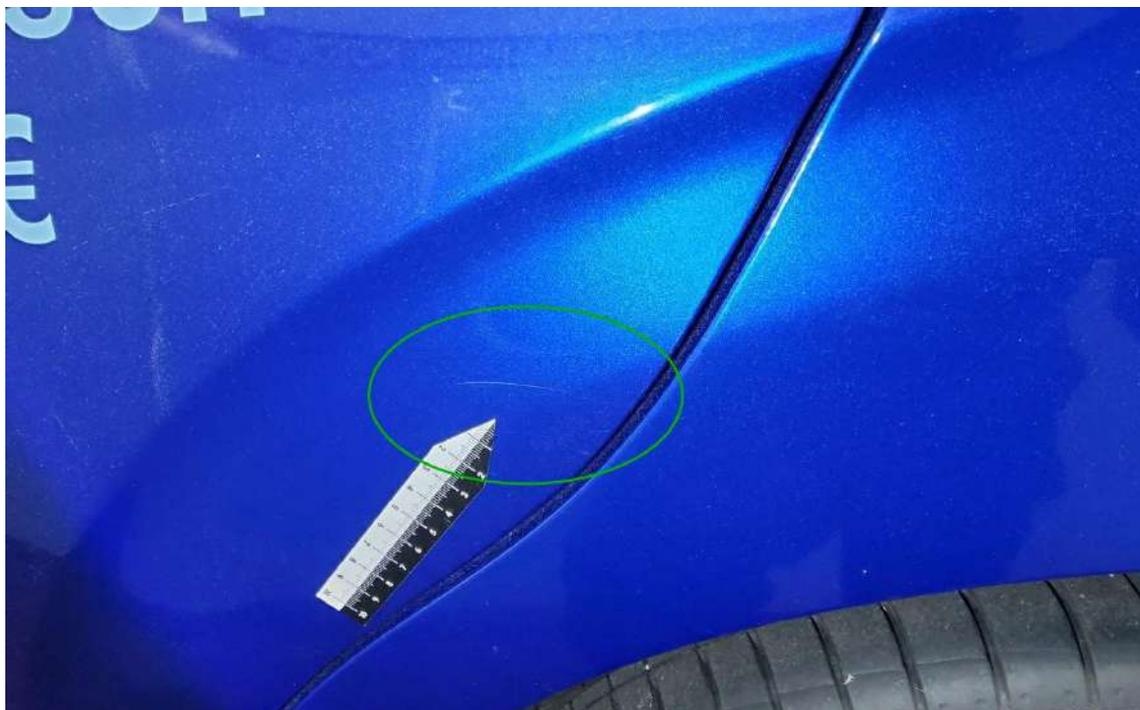
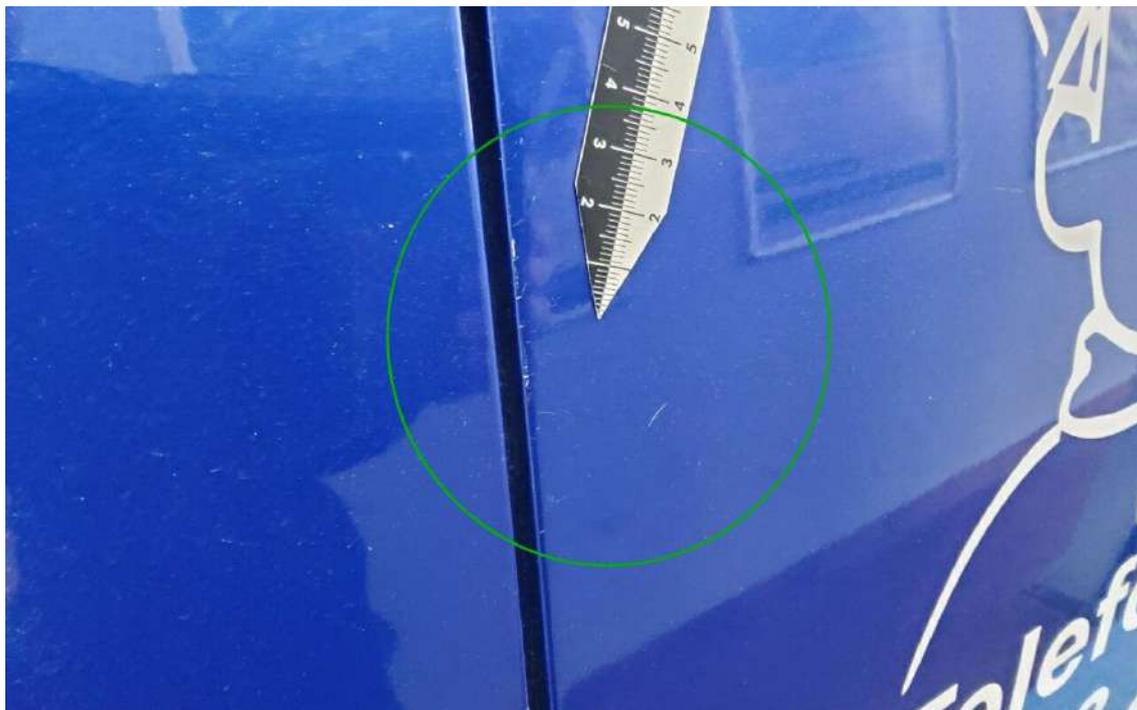
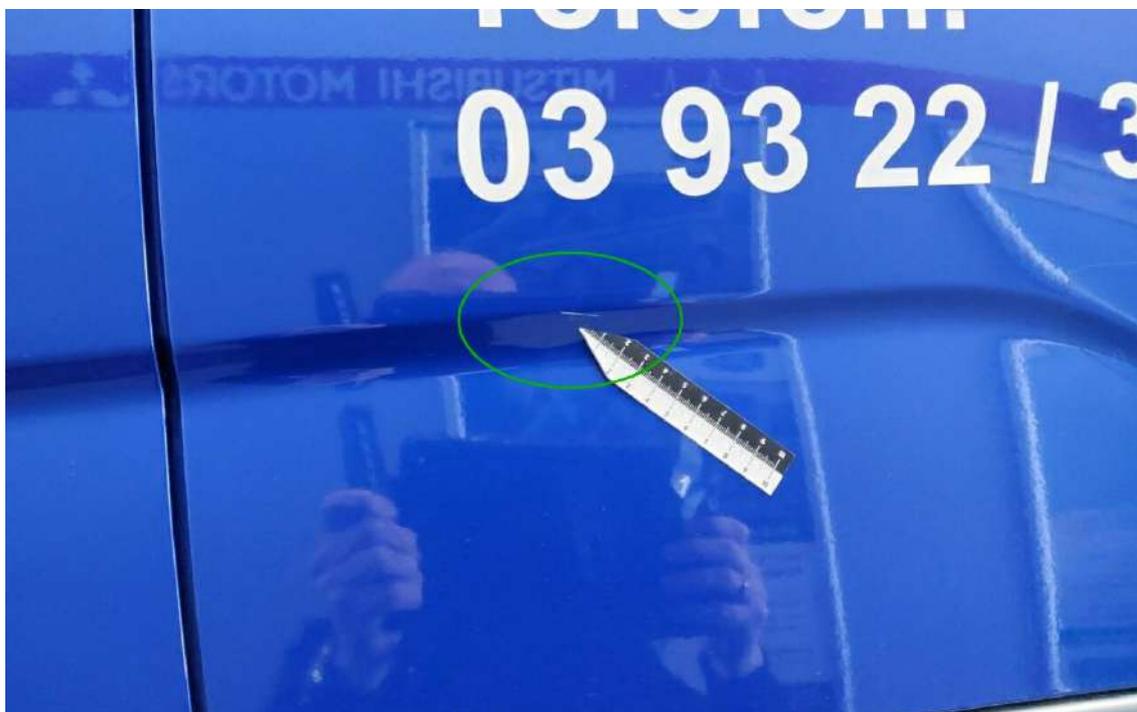
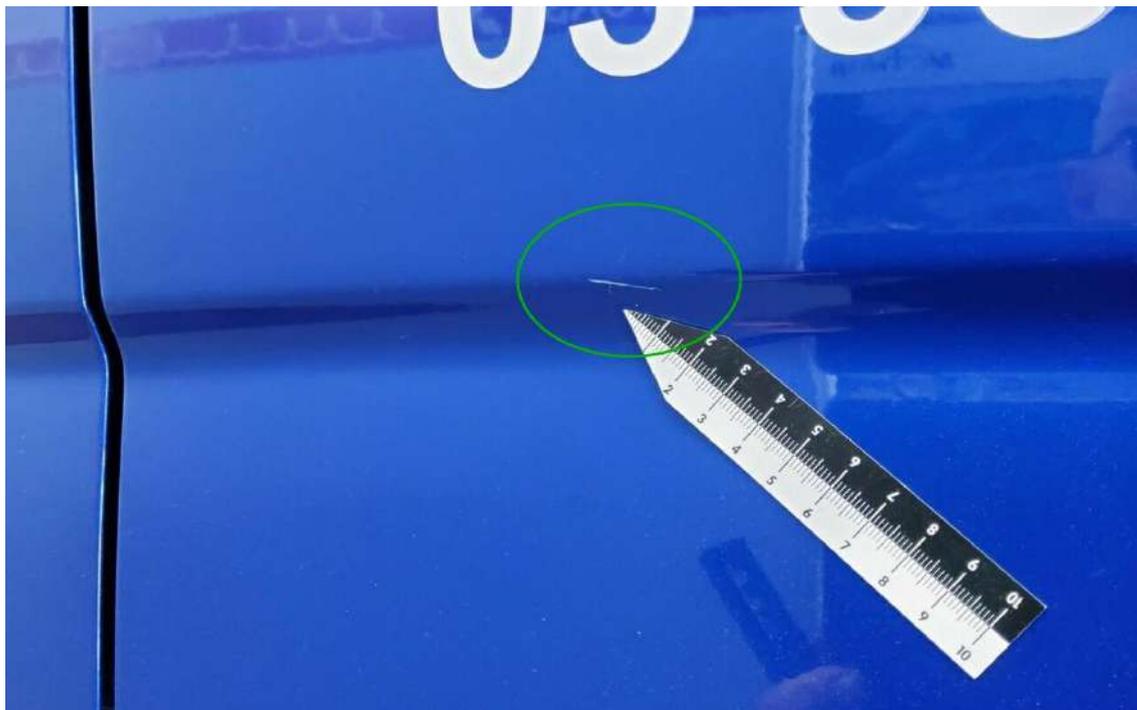
Bild 6 : Tür hinten links Lackierung, zerkratzt, lackieren mit Lackaufbau

Bild 7 : Tür hinten links Lackierung, zerkratzt, lackieren mit Lackaufbau

Bild 8 : Tür hinten links Lackierung, zerkratzt, lackieren mit Lackaufbau

Bild 9 : Tür hinten links Lackierung, zerkratzt, lackieren mit Lackaufbau

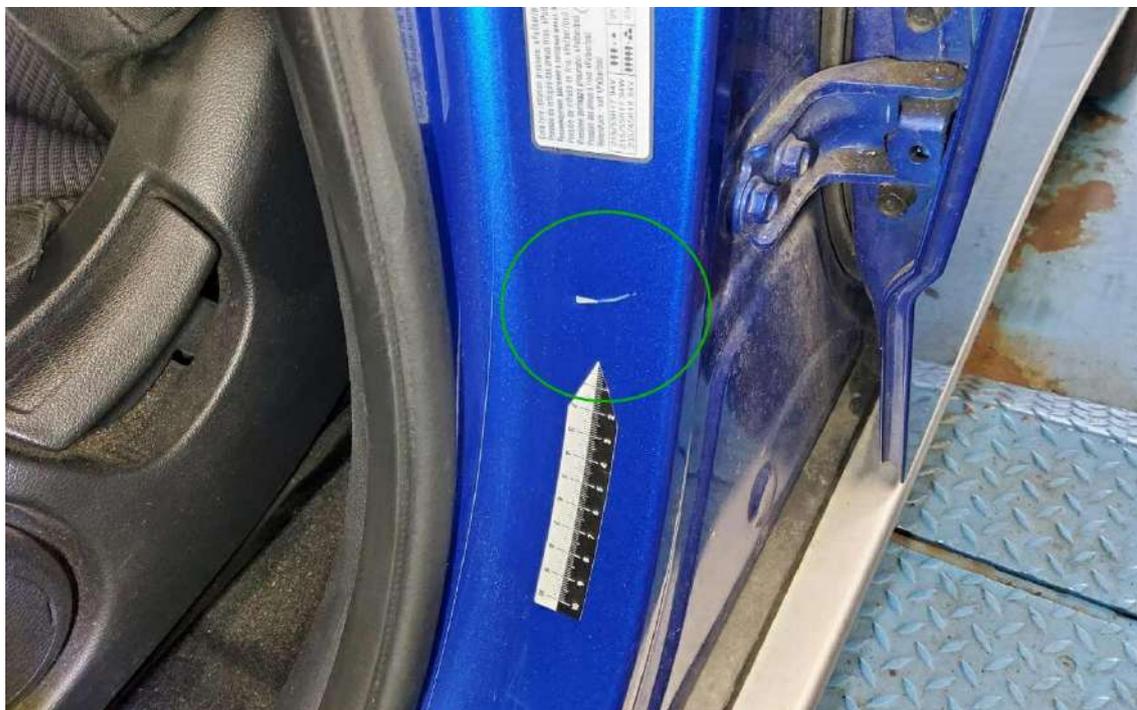
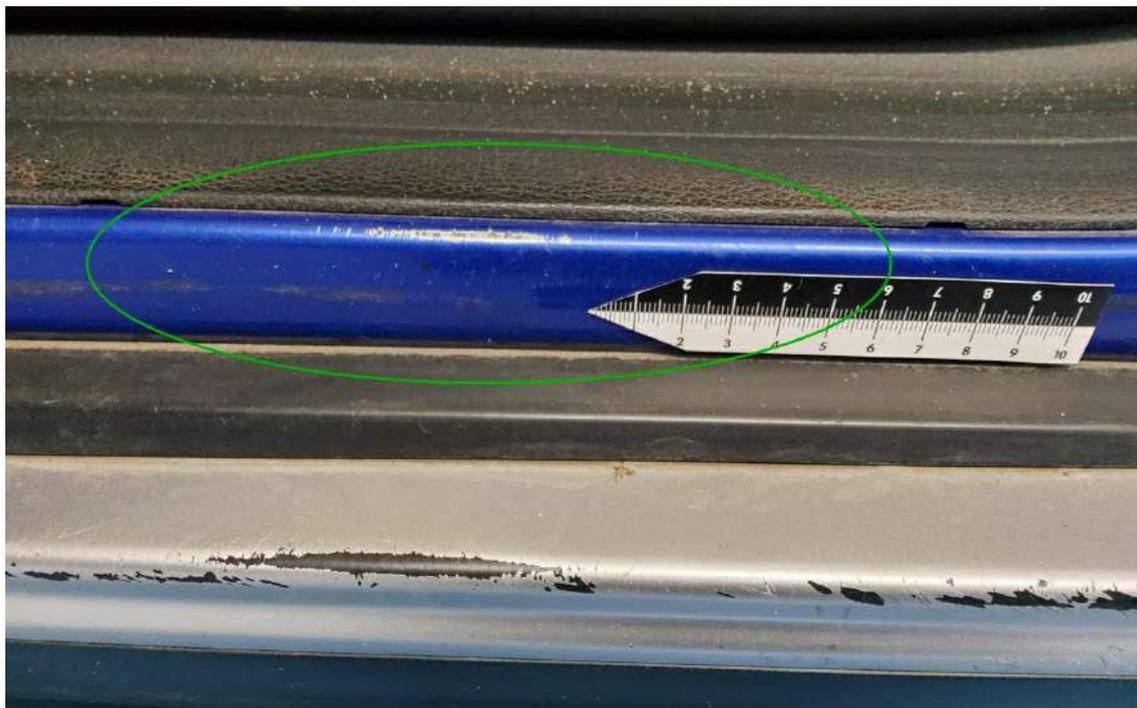
1. Firmenbeschriftung, entfernen,
2. Einstieg vorne links, Zierleiste, zerkratzt, erneuern (Bild 18, 19)
3. Glanzgedrehte Felge hinten links, zerkratzt mit Materialabtrag, erneuern (Bild 20, 21, 22)
4. Sitzlehnenbezug vorne links, gerissen, erneuern (Bild 15)
5. Wartungsintervalle überzogen, Entfall der uneingeschränkten Herstellergarantie
6. Tür hinten rechts Einstieg Lackierung, zerkratzt, smart repair (Bild 17)
7. Tür hinten links Lackierung, zerkratzt, lackieren mit Lackaufbau (Bild 6, 7, 8, 9)
8. Tür vorne links Einstieg Lackierung, zerkratzt, smart repair (Bild 10, 11)
9. Stoßfänger vorne Lackierung, zerkratzt, lackieren mit Lackaufbau (Bild 12, 13, 14)

Bild 10 : Tür vorne links Einstieg Lackierung, zerkratzt, smart repair

Bild 11 : Tür vorne links Einstieg Lackierung, zerkratzt, smart repair

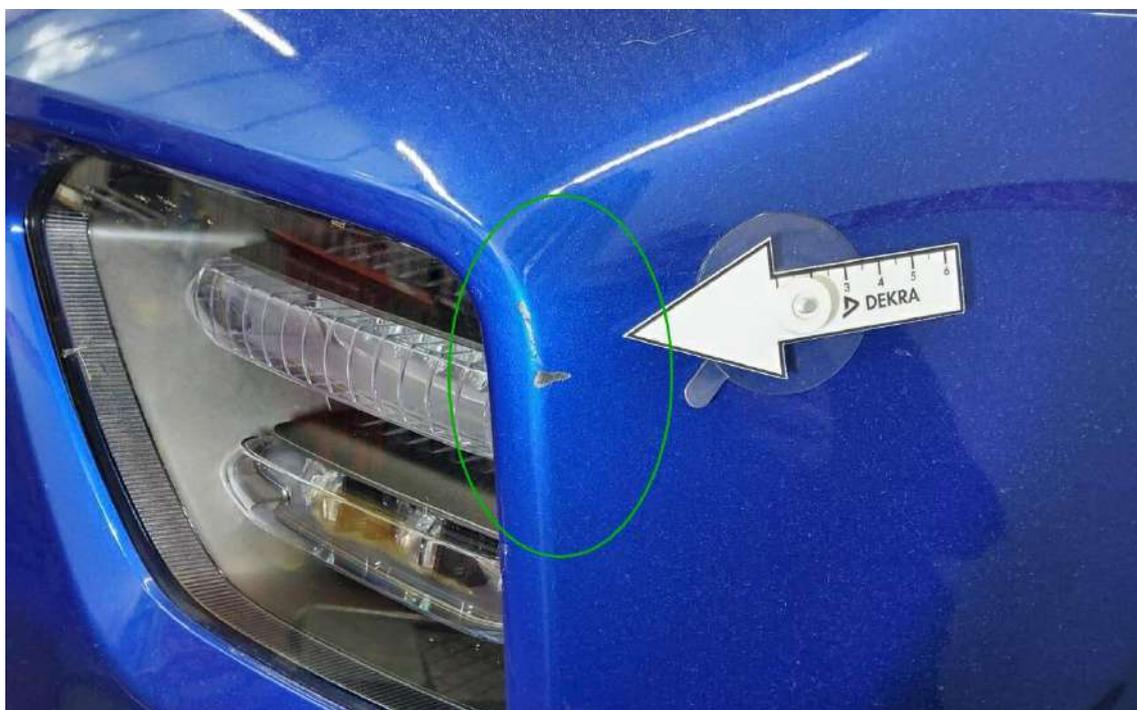
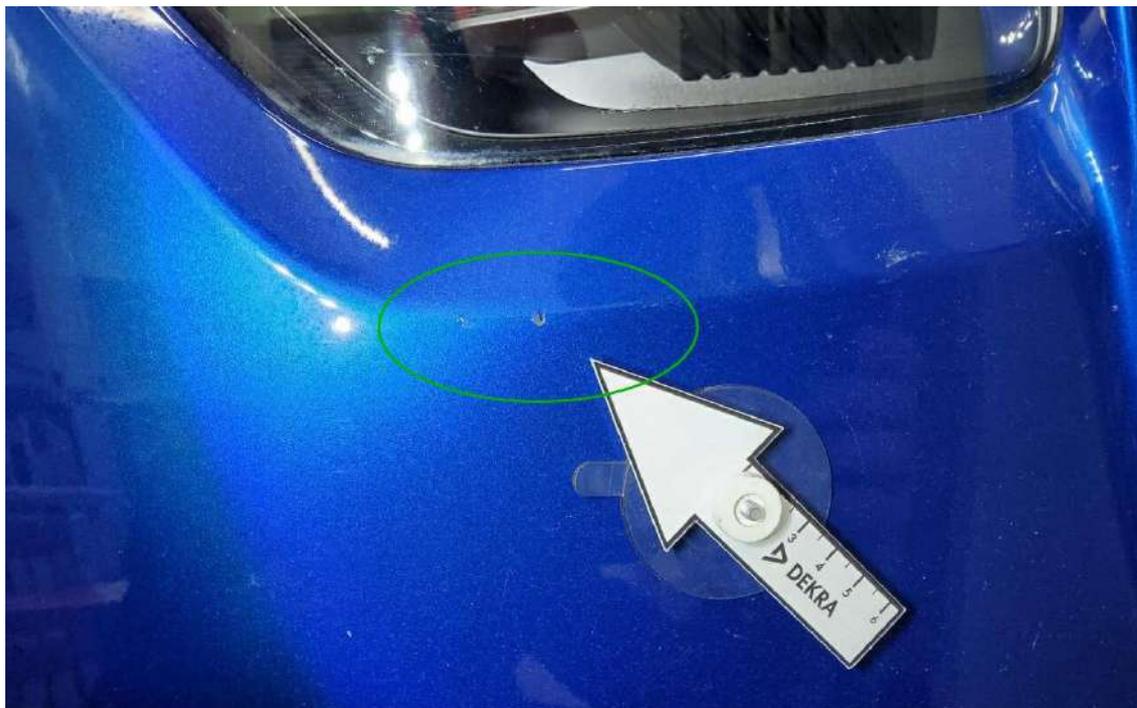
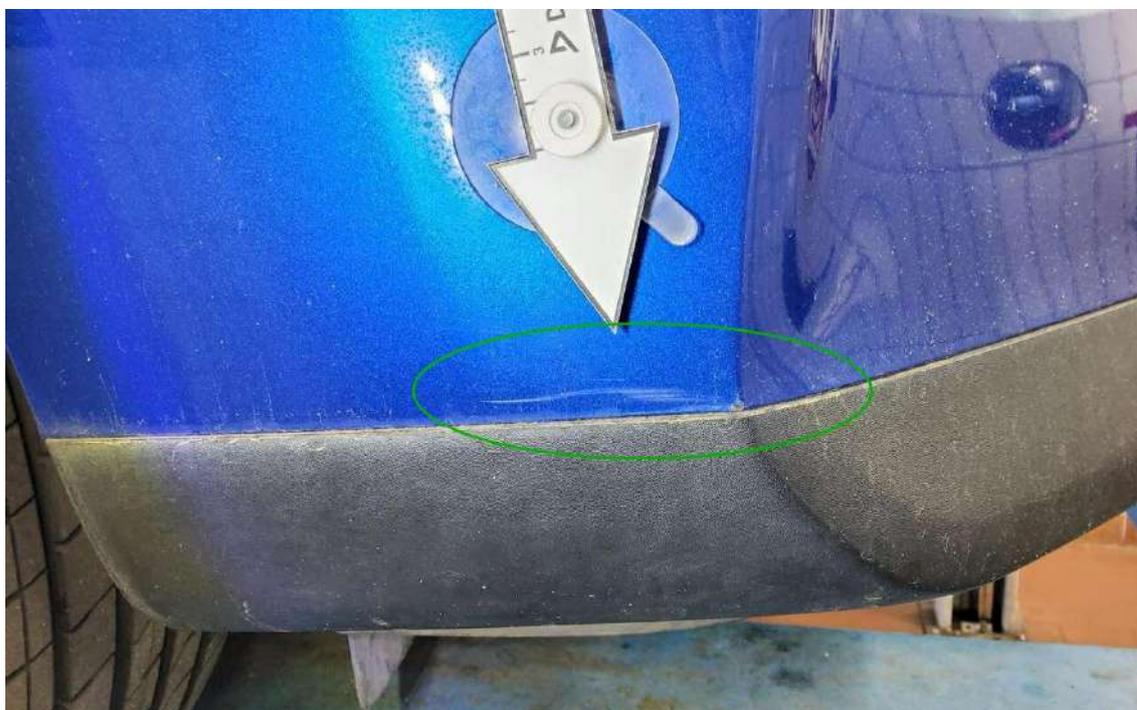
Bild 12 : Stoßfänger vorne Lackierung, zerkratzt, lackieren mit Lackaufbau

Bild 13 : Stoßfänger vorne Lackierung, zerkratzt, lackieren mit Lackaufbau

Bild 14 : Stoßfänger vorne Lackierung, zerkratzt, lackieren mit Lackaufbau

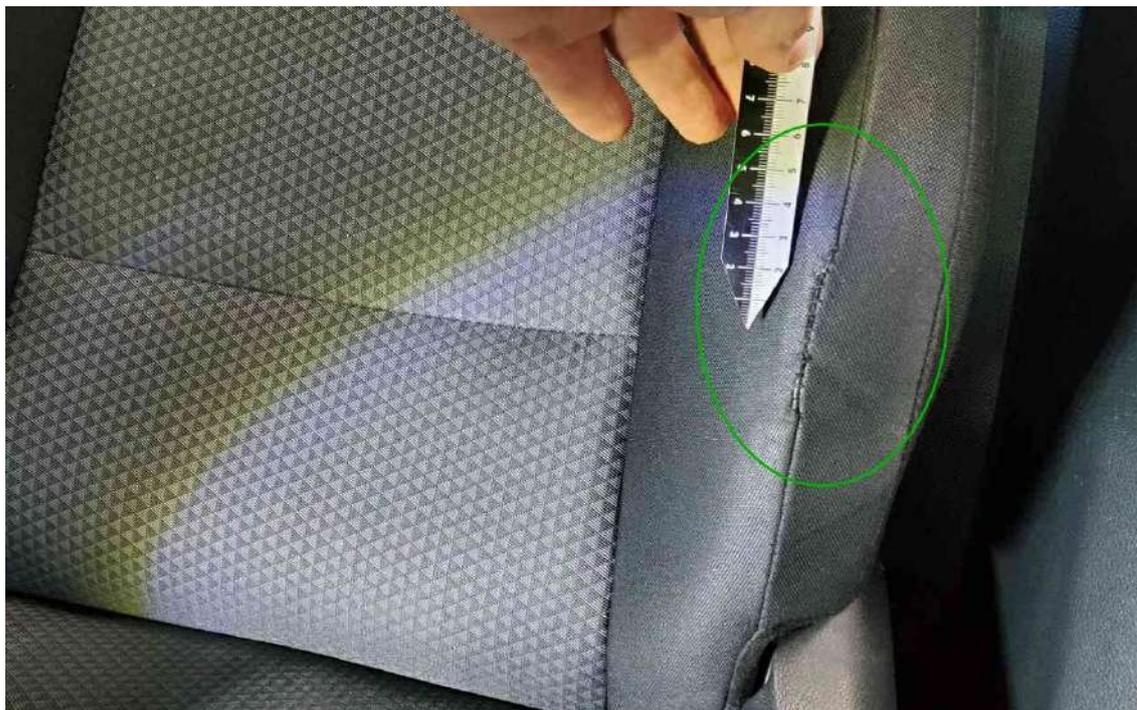
Bild 15 : Sitzlehnenbezug vorne links, gerissen

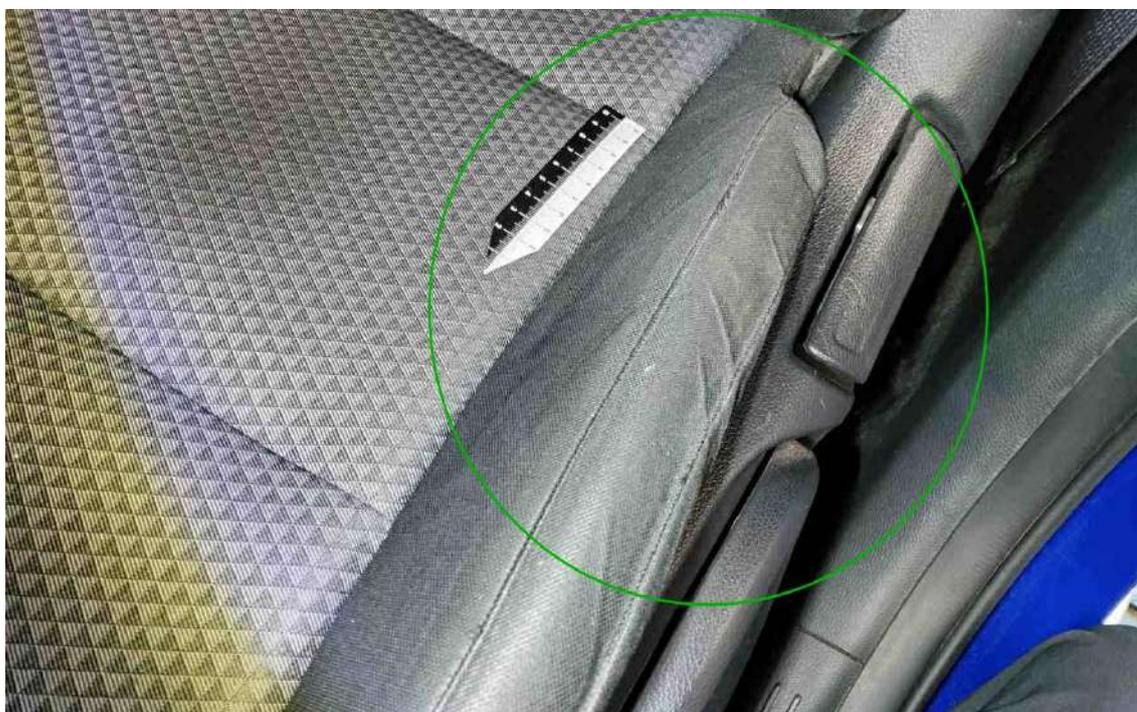
Türkante vorne links, Abplatzung, (Bild 31)  
Seitenwand hinten rechts, zerkratzt,  
Türkante vorne rechts, Abplatzung, (Bild 24,  
25)  
Sitz vorne links Sitzbezug, verschlissen,  
Gebrauchsspur (Bild 16)  
Heckdeckel Lackierung, verschrammt,  
Gebrauchsspur (Bild 29, 30)  
Außenspiegel links Lackierung, verschrammt,  
Gebrauchsspur (Bild 26)  
Seitenschweller rechts Schwellerleiste,  
zerkratzt, Gebrauchsspur (Bild 27)  
Stoßfänger hinten, zerkratzt, Gebrauchsspur  
(Bild 28)

Bild 16 : Sitz vorne links Sitzbezug, verschlissen, Gebrauchsspur

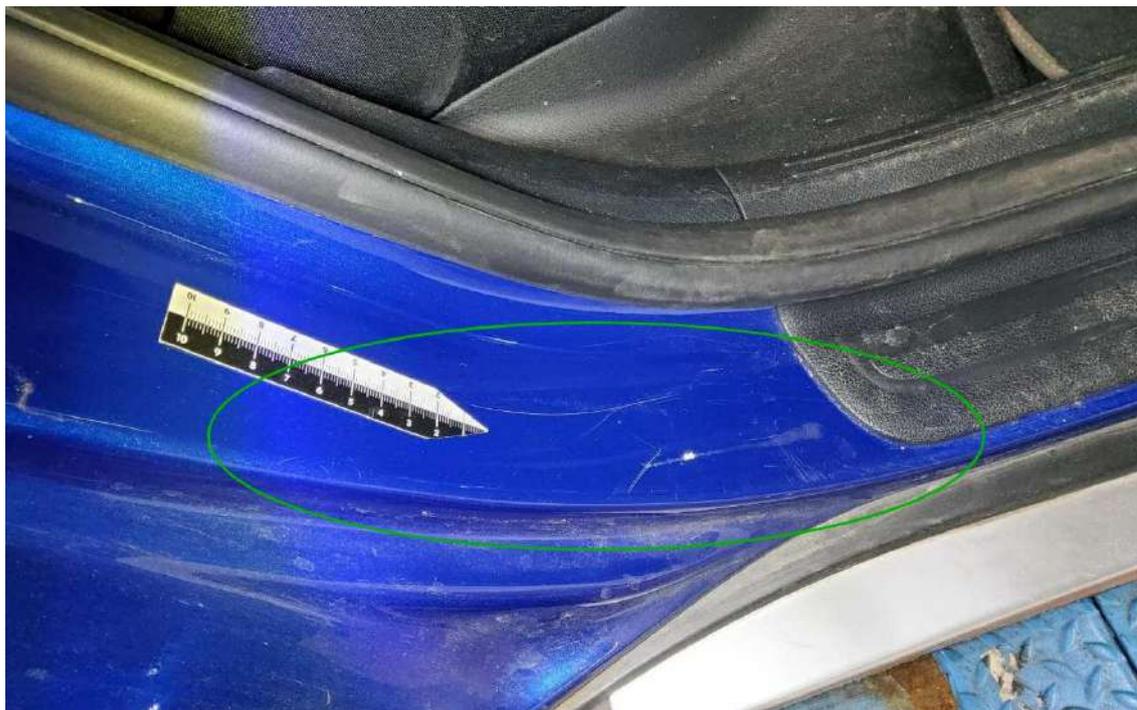
Bild 17 : Tür hinten rechts Einstieg Lackierung, zerkratzt, smart repair

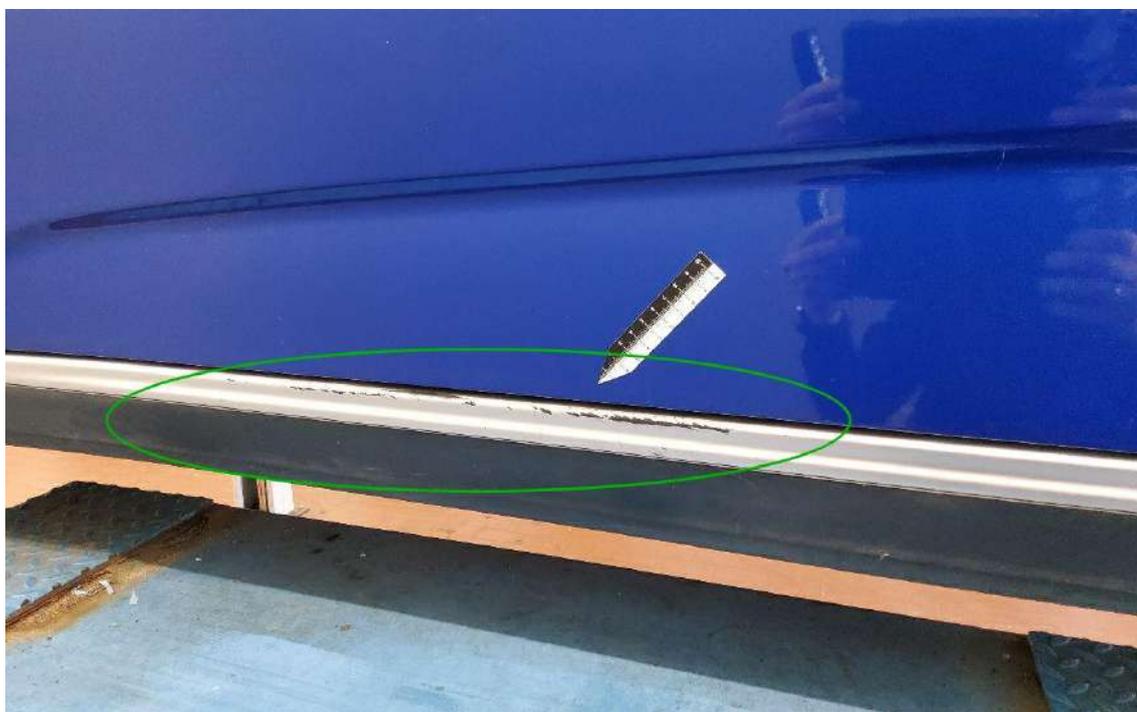
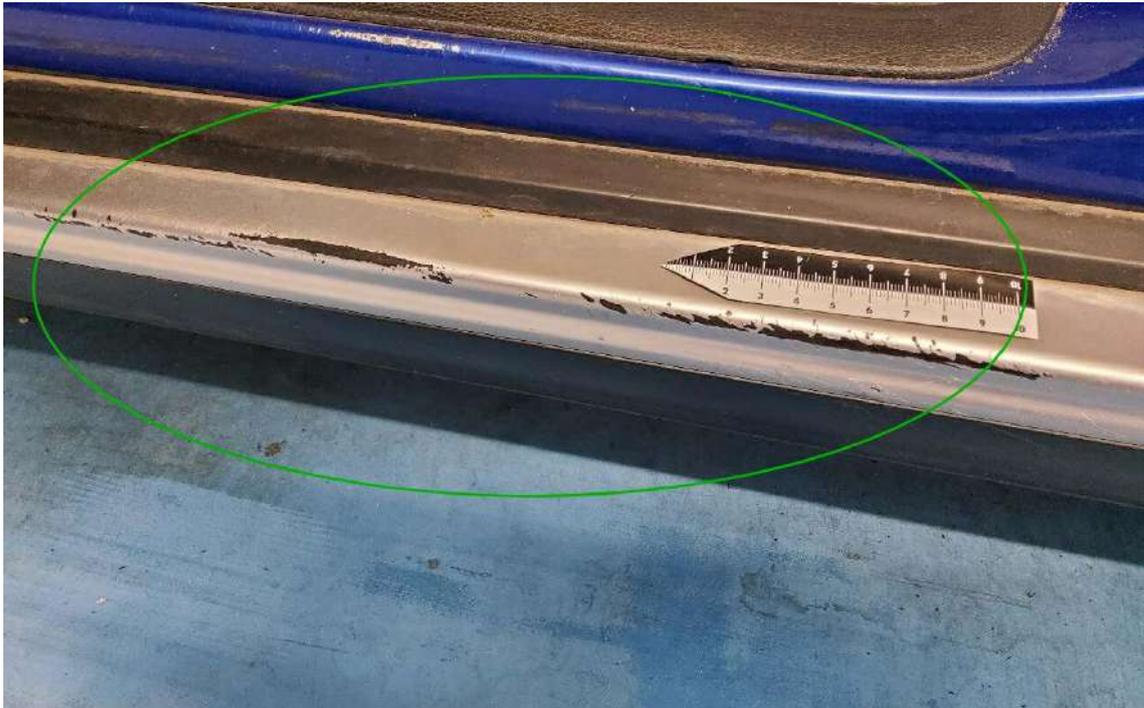
Bild 18 : Einstieg vorne links, Zierleiste, zerkratzt

Bild 19 : Einstieg vorne links, Zierleiste, zerkratzt

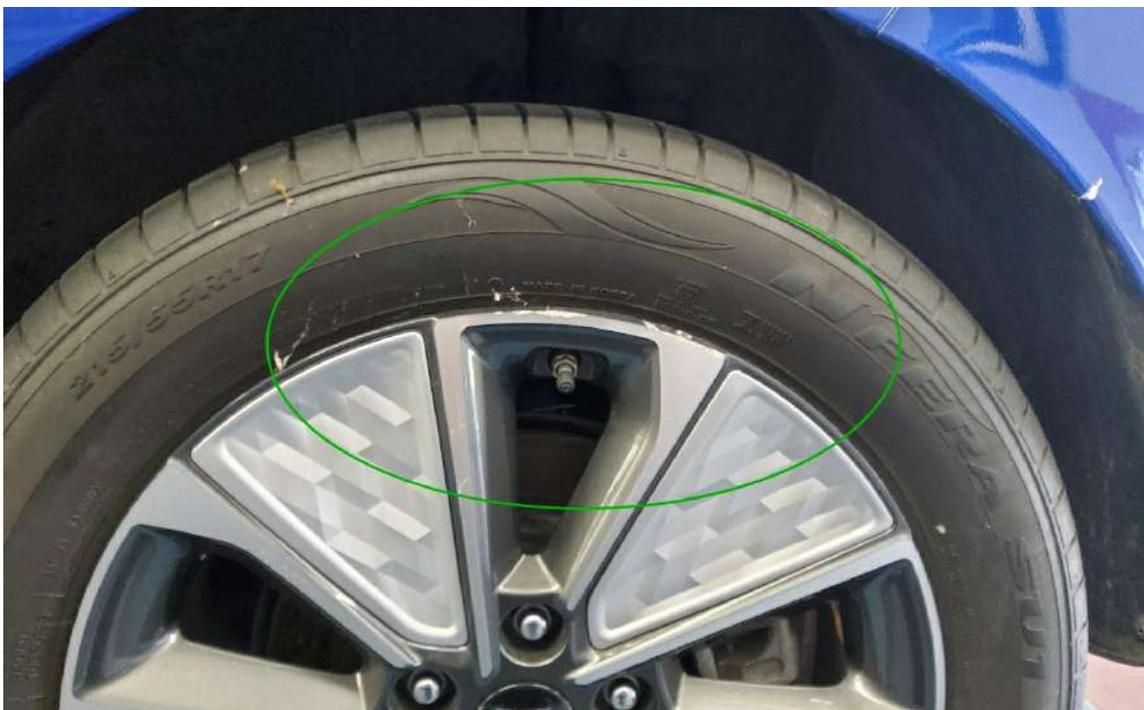
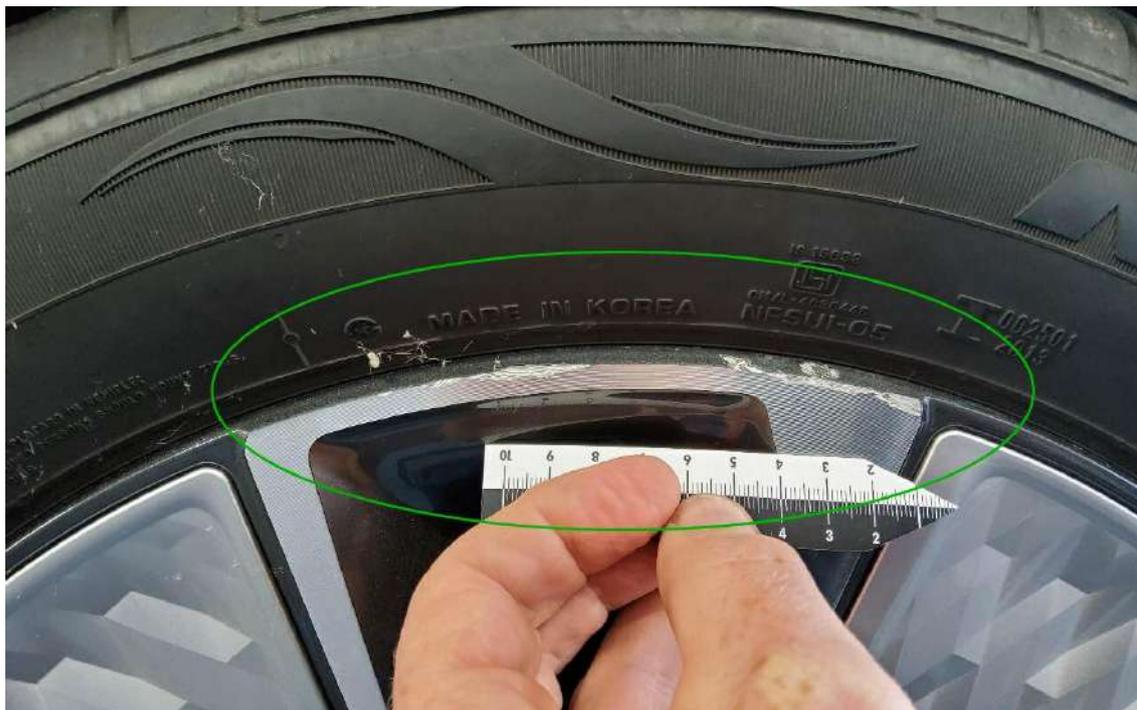
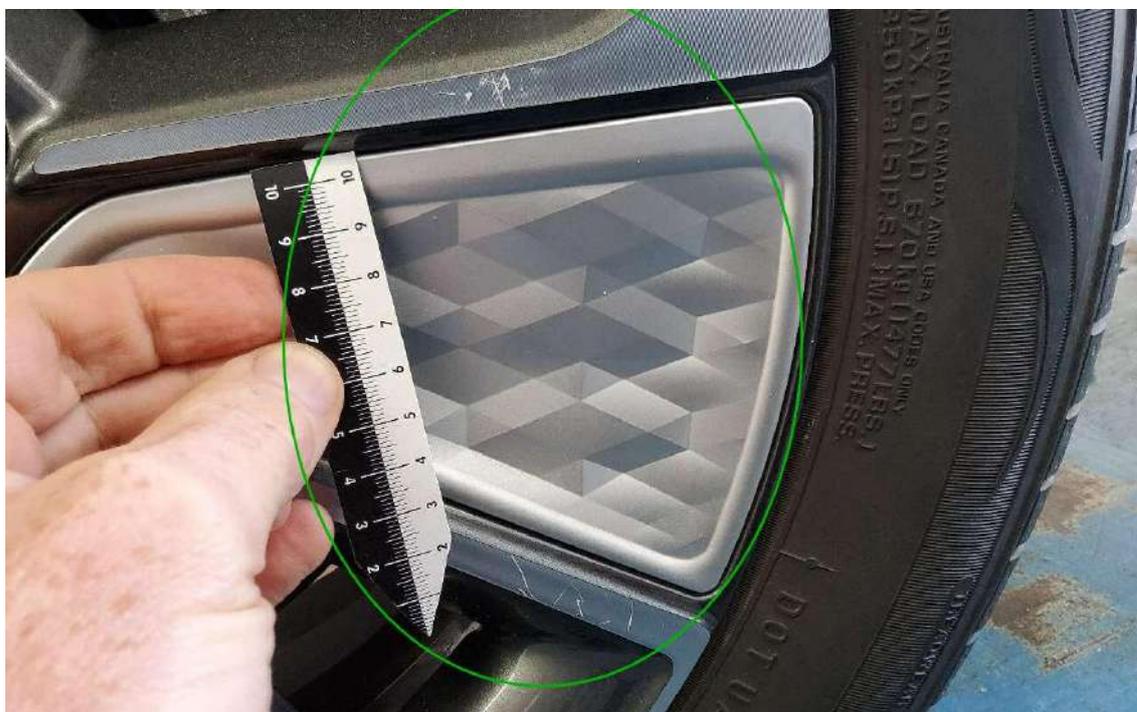
Bild 20 : Glanzgedrehte Felge hinten links, zerkratzt mit Materialabtrag

Bild 21 : Glanzgedrehte Felge hinten links, zerkratzt mit Materialabtrag

Bild 22 : Glanzgedrehte Felge hinten links, zerkratzt mit Materialabtrag

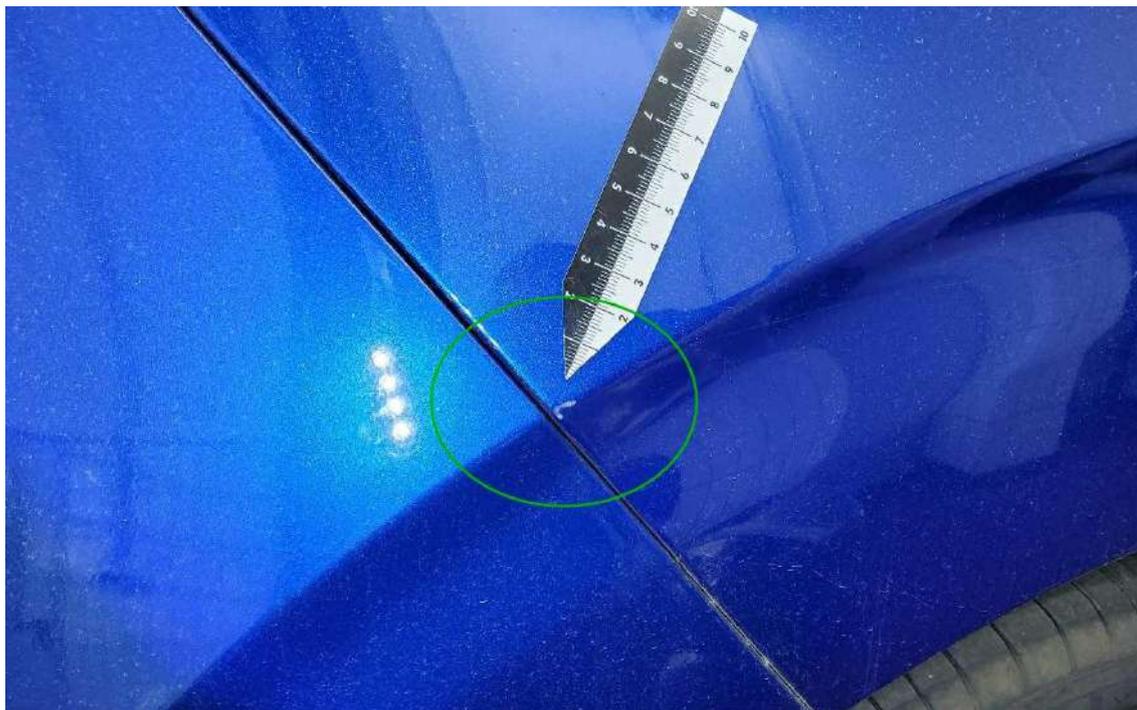
Bild 23 : Seitenwand hinten rechts, zerkratzt, ausbessern

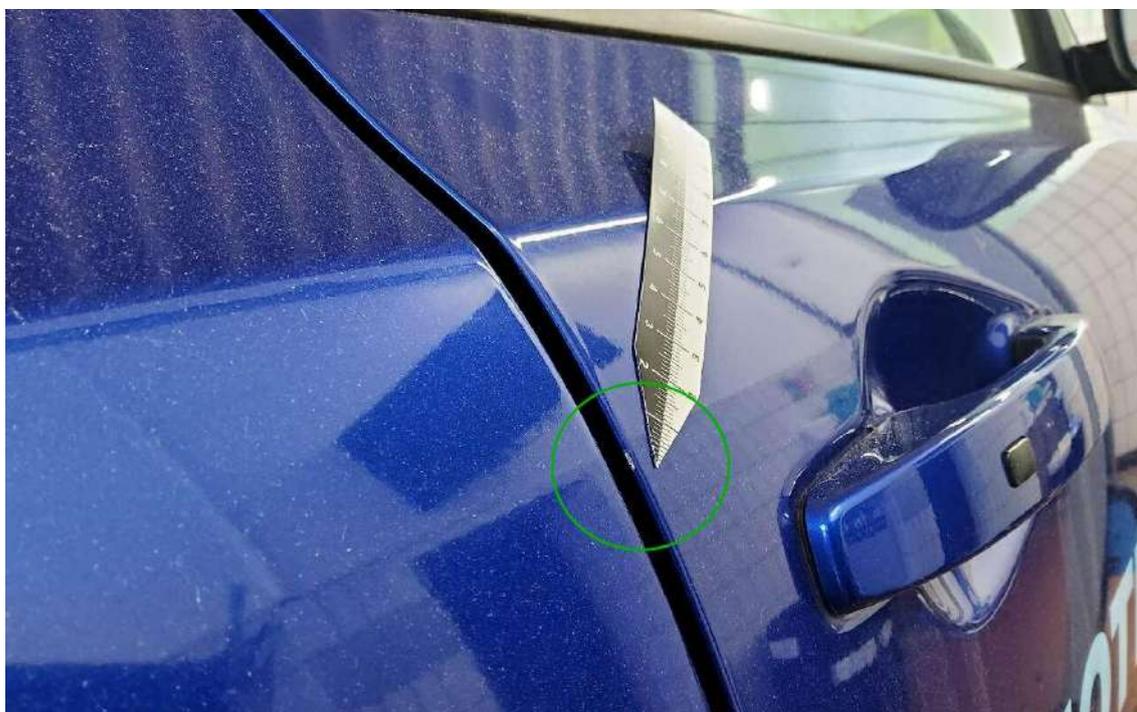
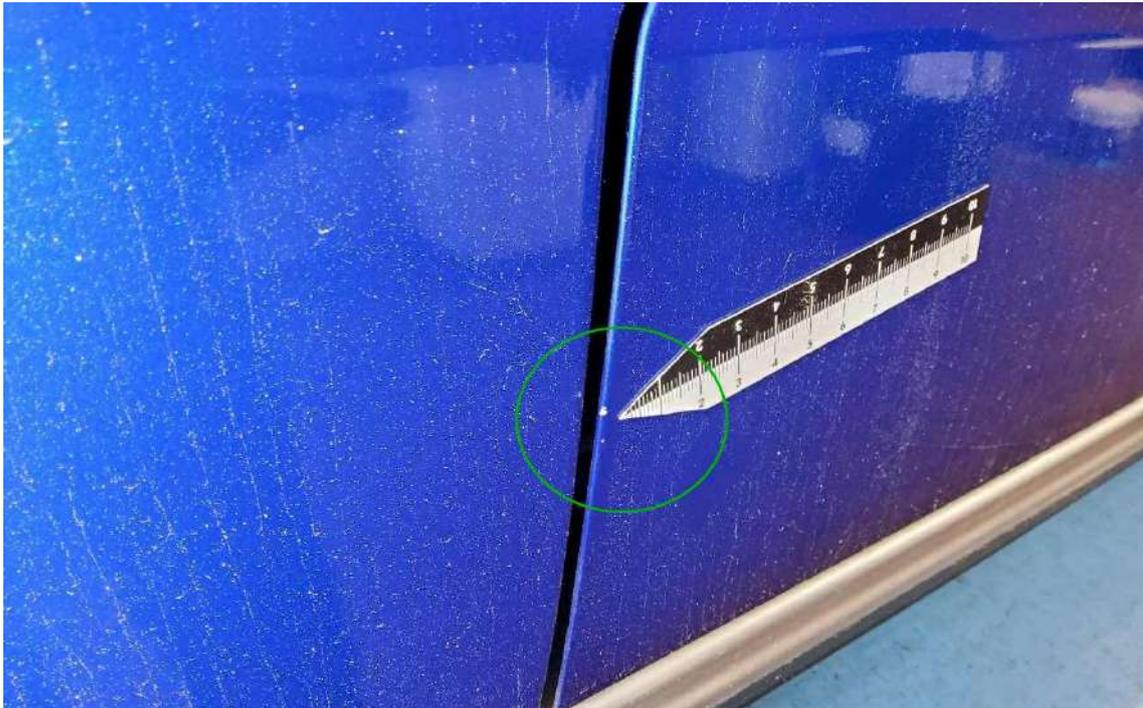
Bild 24 : Türkante vorne rechts, Abplatzung

Bild 25 : Türkante vorne rechts, Abplatzung

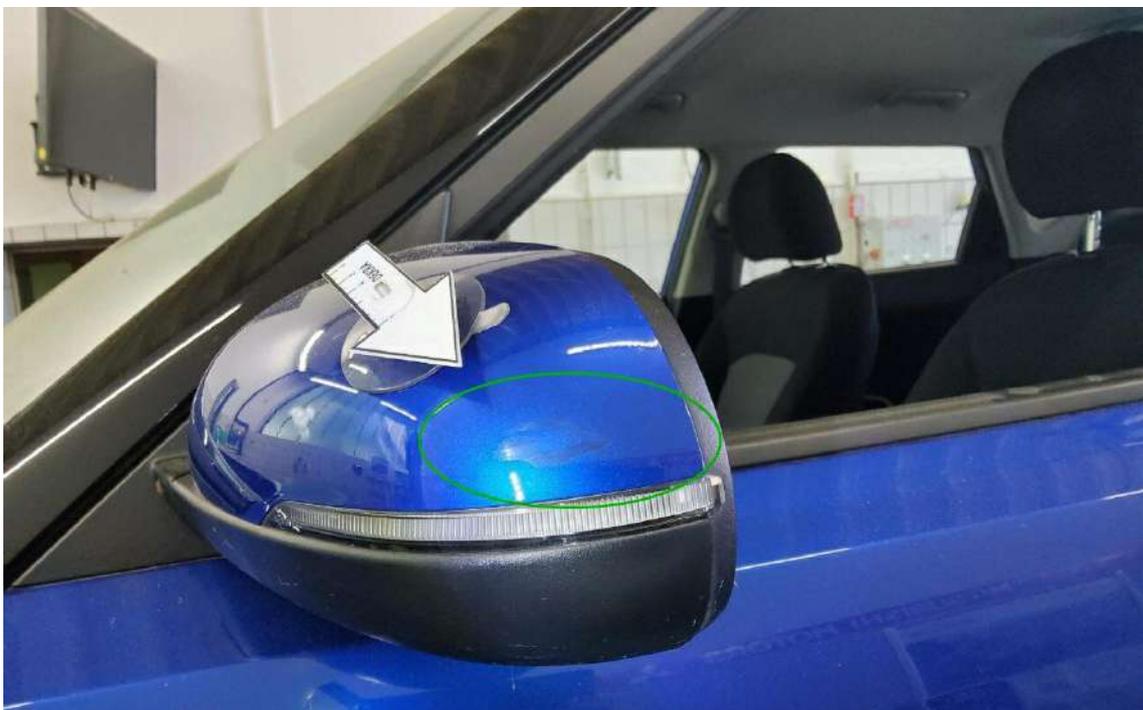
Bild 26 : Außenspiegel links Lackierung, verschrammt, Gebrauchsspur

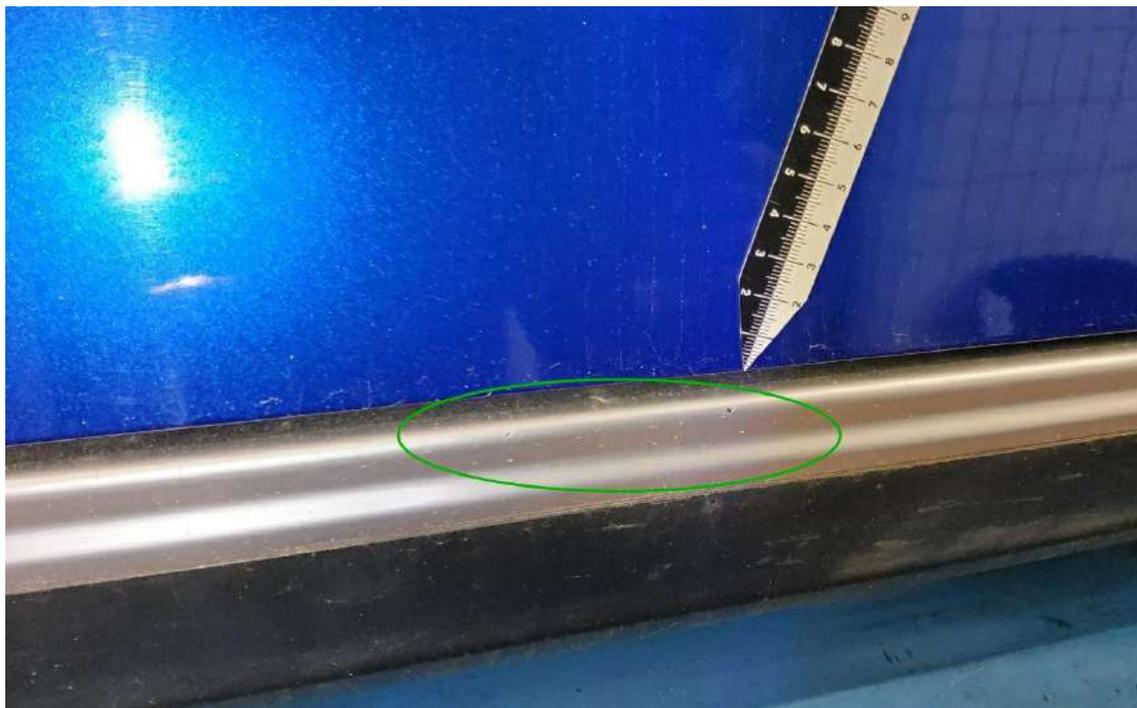
Bild 27 : Seitenschweller rechts Schwellerleiste, zerkratzt, Gebrauchsspur

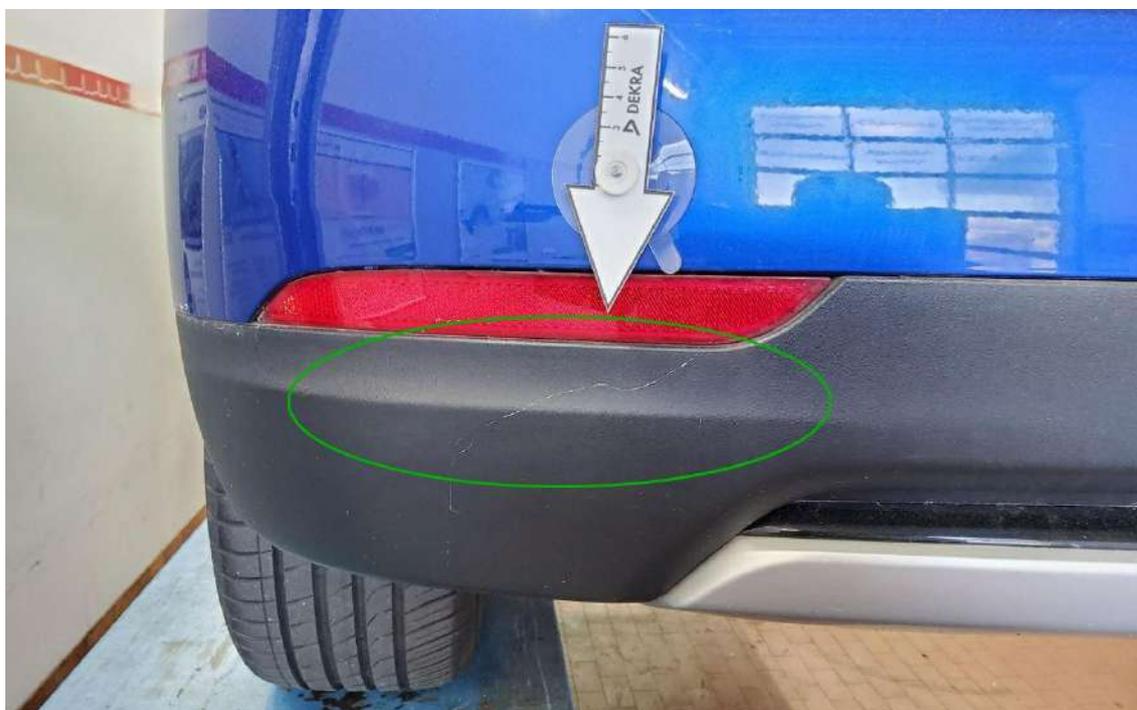
Bild 28 : Stoßfänger hinten, zerkratzt, Gebrauchsspur

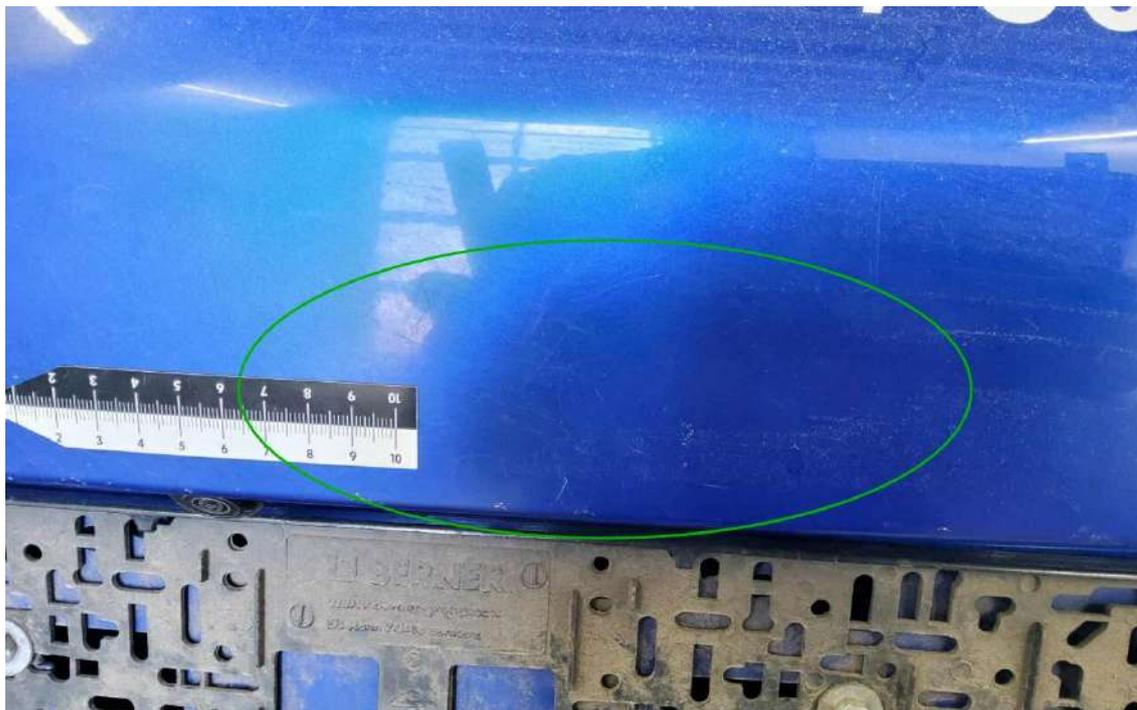
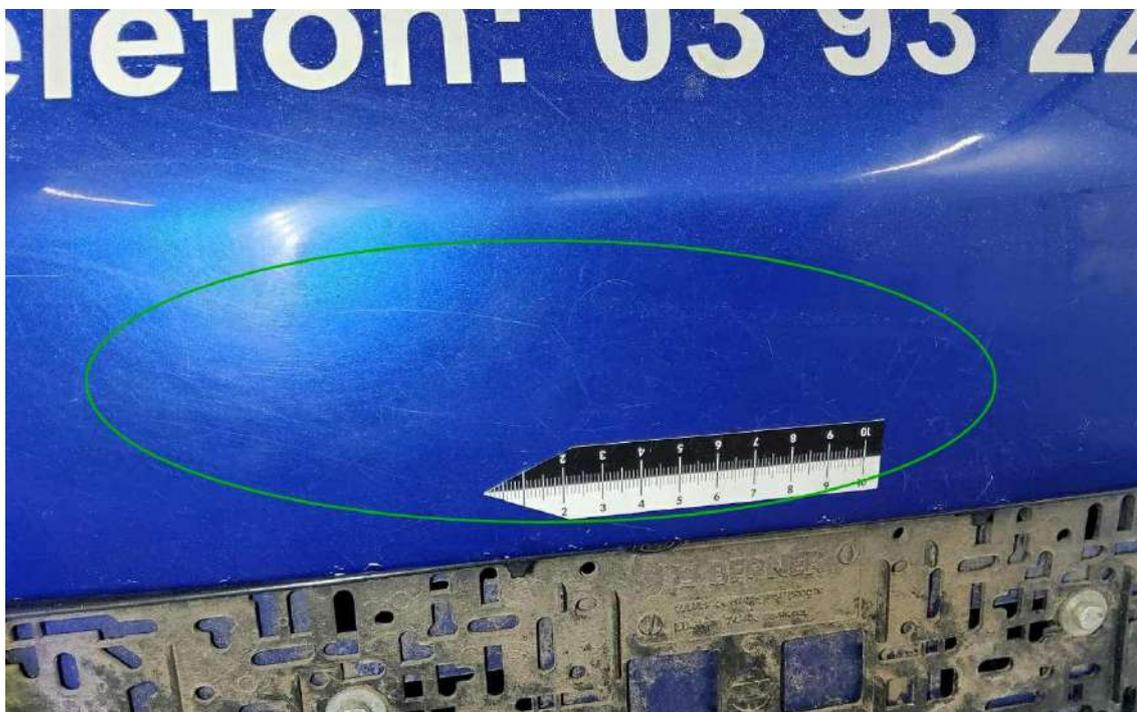
Bild 29 : Heckdeckel Lackierung, verschrammt, Gebrauchsspur

Bild 30 : Heckdeckel Lackierung, verschrammt, Gebrauchsspur

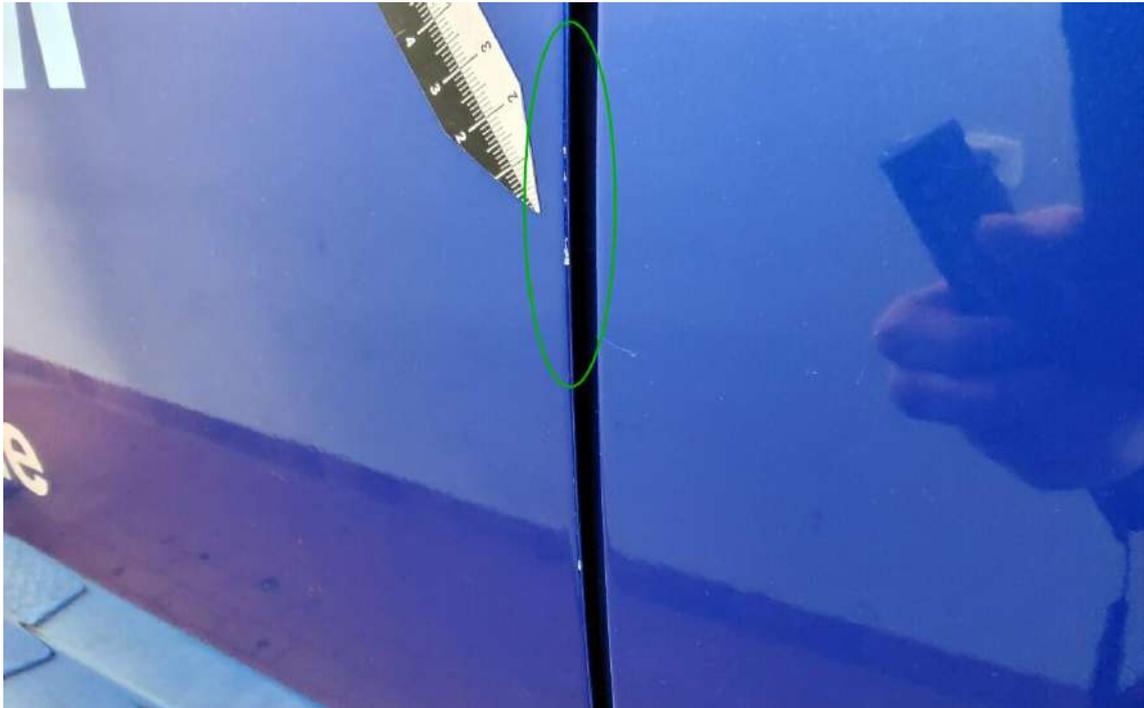
Bild 31 : Türkante vorne links, Abplatzung
