Zustandsbericht / Minderwertgutachten

Auftraggeber ALD AutoLeasing D GmbH Kooperationen, Nedderfeld 95, 22529 Hamburg
Besichtigung 26.02.2025

Erstzulassung	31.08.2020	Fahrzeugart	Personenkraftwagen
Hersteller	Kia	Typ / Verkaufsbez.	Niro (DE)(2016->) / e-Niro
Aufbauart	Limousine	Türen	Vision 39 kWh
Fahrzeug-Ident.-Nr.	KNACC81HFL5047007	HSN / TSN	5
DAT Europa-Code®	014250423120001	DAT Marktindex	8253 / AIC
Km-Stand abgelesen	45809	Nächste HU §29 StVZO	DE001 6060
Energiequelle / Kraftstoff	Elektro	Zylinderanzahl	08 / 2025
Leistung (kW)	27	Schadstoffklasse:	2017/1151;WLTP;reine Elektrofz

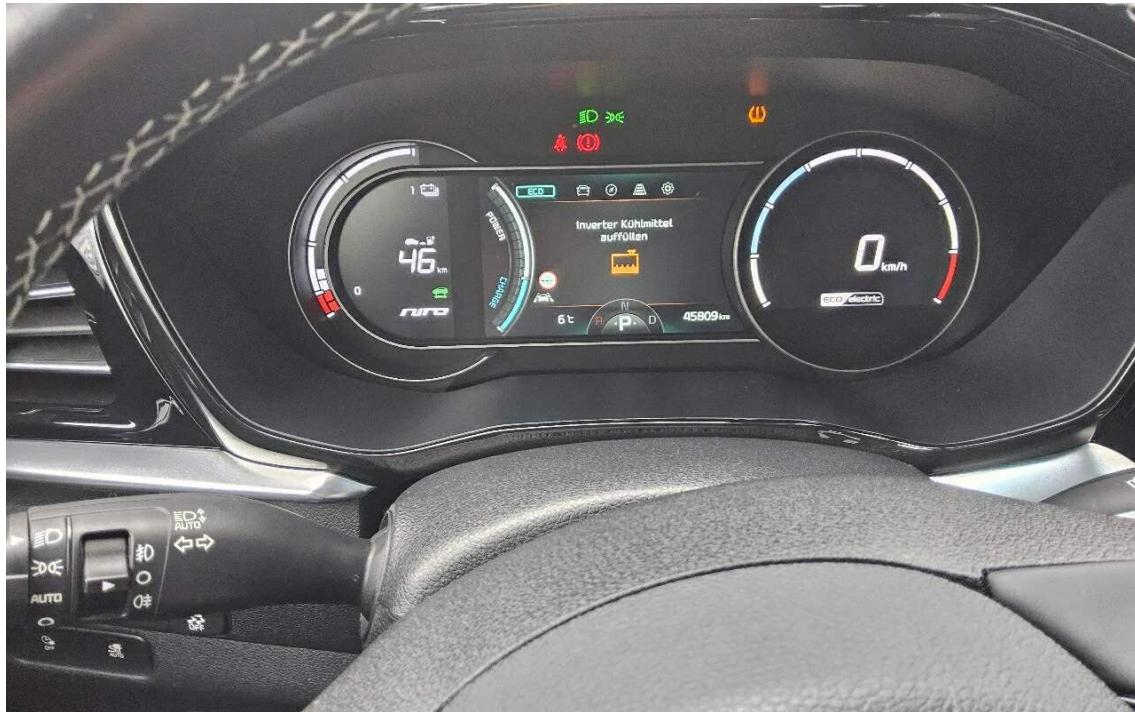
1. Bordbatterie tiefentladen, Batterie gem KVA erneuert,
2. Fehlermeldung Display,Kühlmittel, ev. Update in Vertragswerkstatt erforderlich, prüfen und Befund festlegen, Schadenerweiterung möglich (Bild 6)
3. Tür vorne links Lackierung, sichtbare Farbtonabweichung, lackieren (Bild 9)
4. Tür hinten rechts Einstieg Lackierung, zerkratzt, smart repair
5. Tür hinten links Einstieg Lackierung, zerkratzt, smart repair

Bild 6 : Fehlermeldung Display, Kühlmittel, ev. Update in Vertragswerkstatt erforderlich

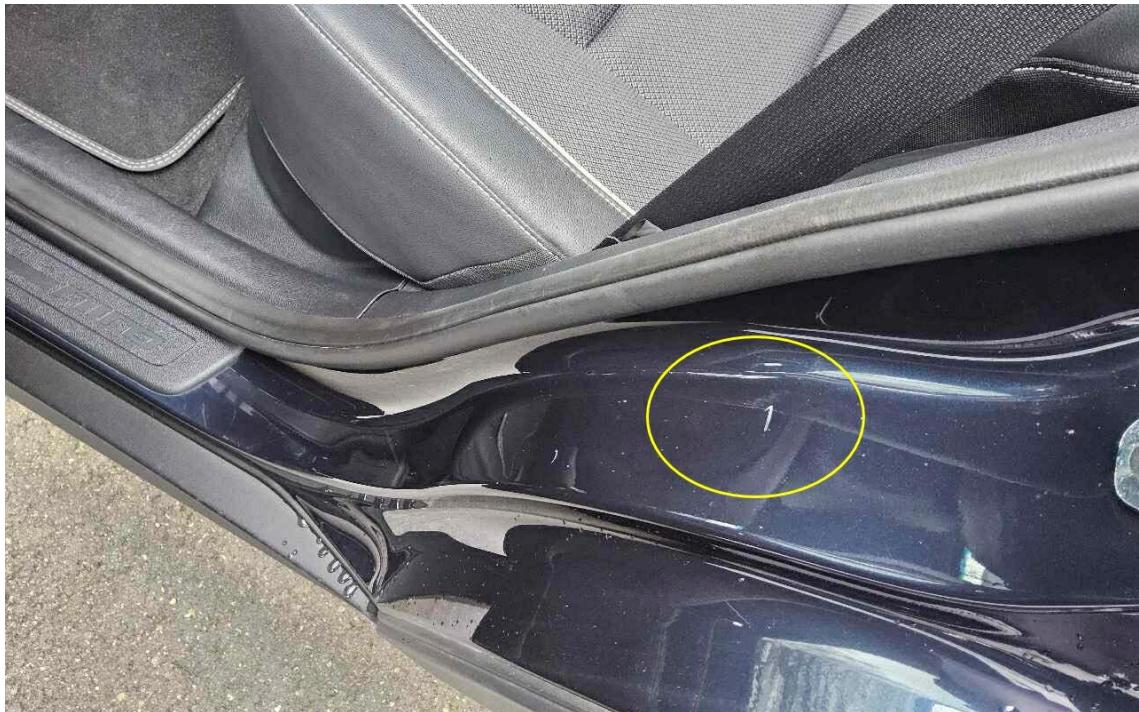
Bild 7 : Tür hinten links Einstieg Lackierung, zerkratzt,

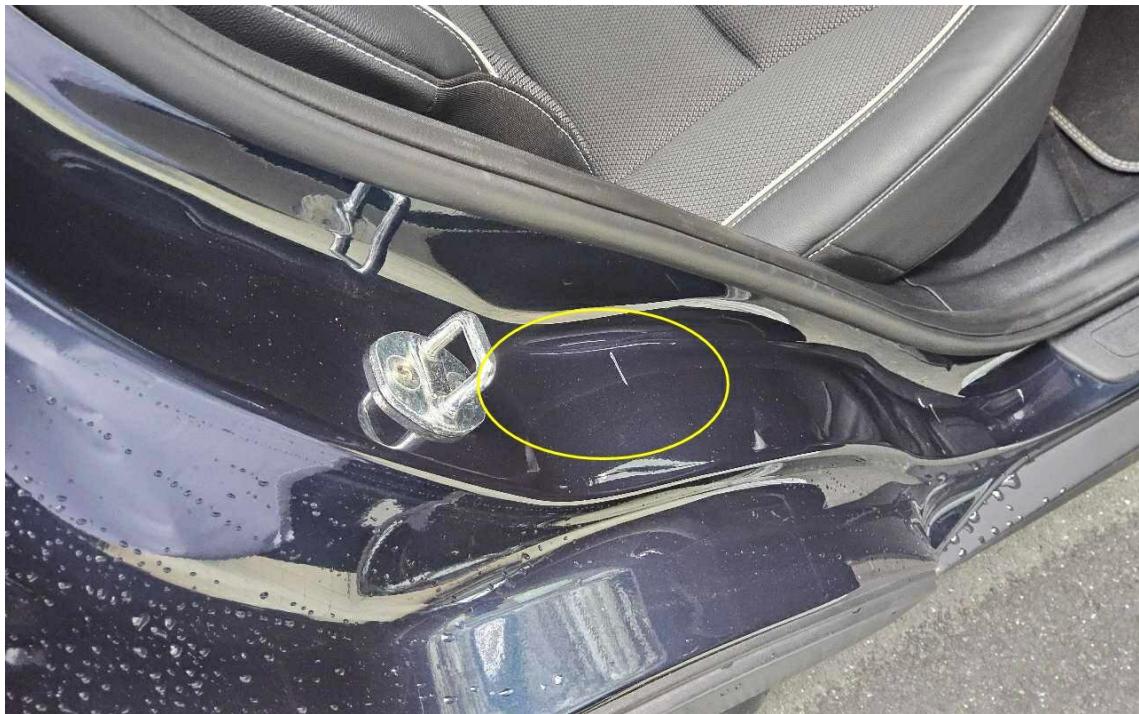
Bild 8 : Tür hinten rechts Einstieg Lackierung, zerkratzt,

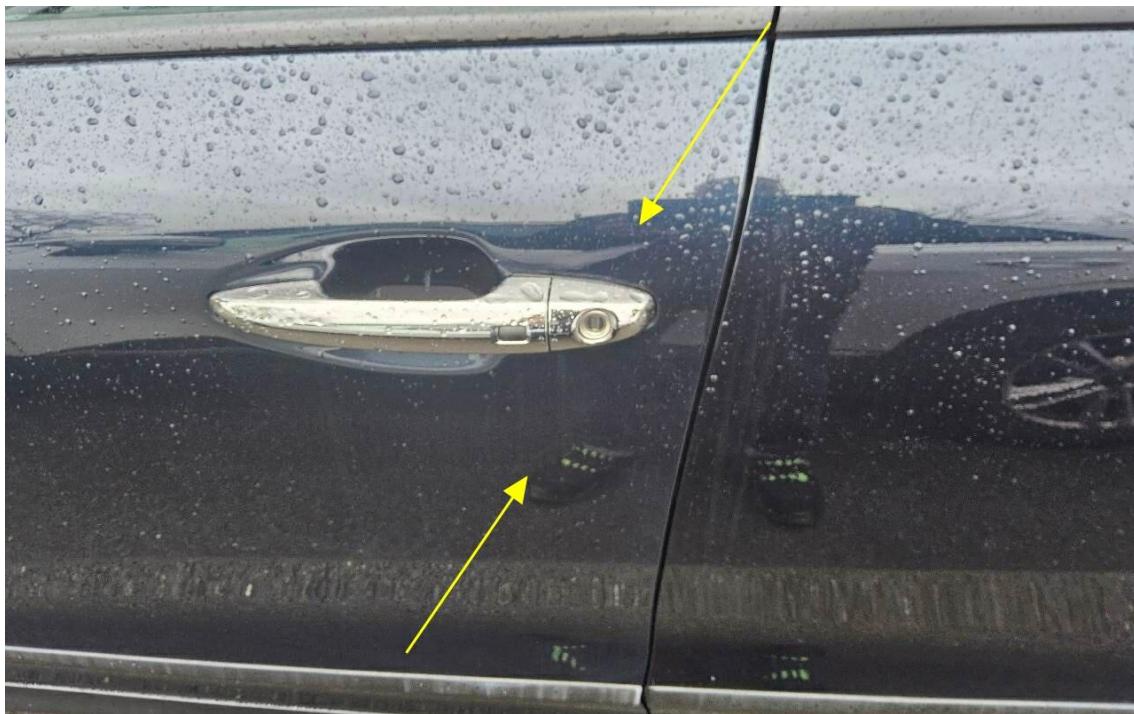
Tür vorn links. Kotflügel vorne links.

Bild 9 : Tür vorne links Lackierung, sichtbare Farbtonabweichung, lackieren
