Hyundai KONA

Voertuiginformatie

| Merk: | Hyundai | Kenteken: | ZD244Z |

Samenvatting schade

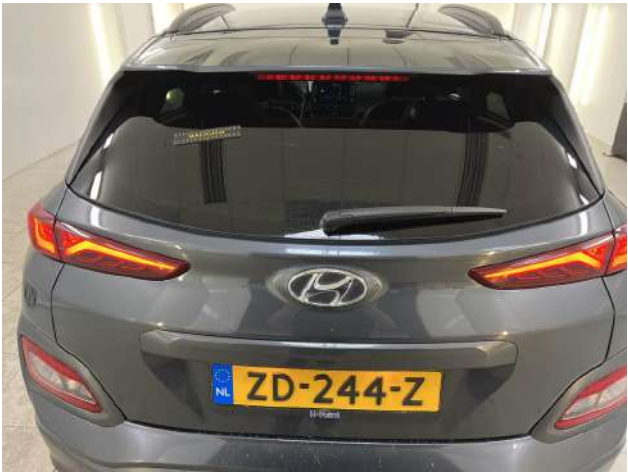
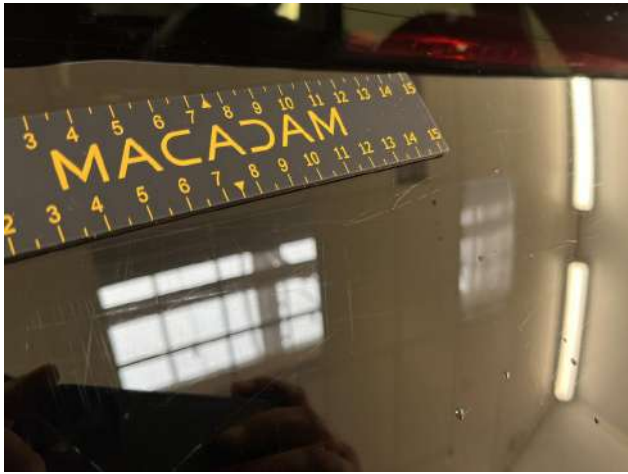
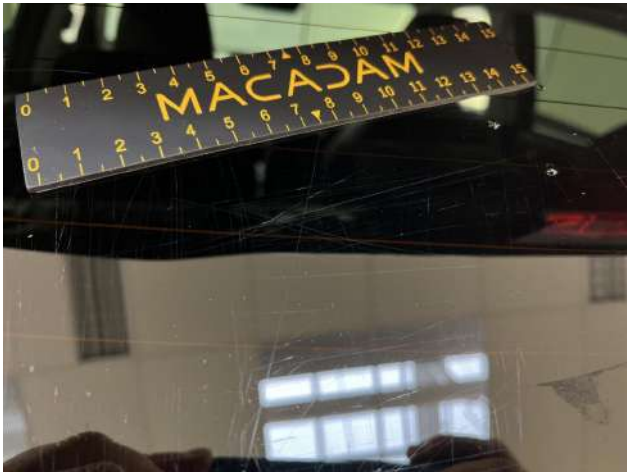
Achterrauit

Kras(sen)  
Polijsten  
Achterzijde

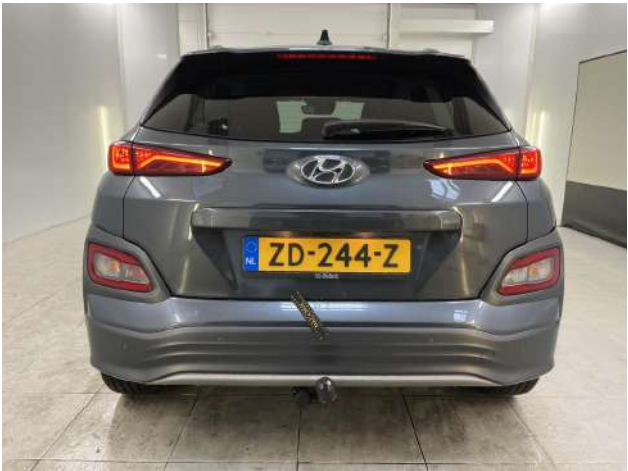
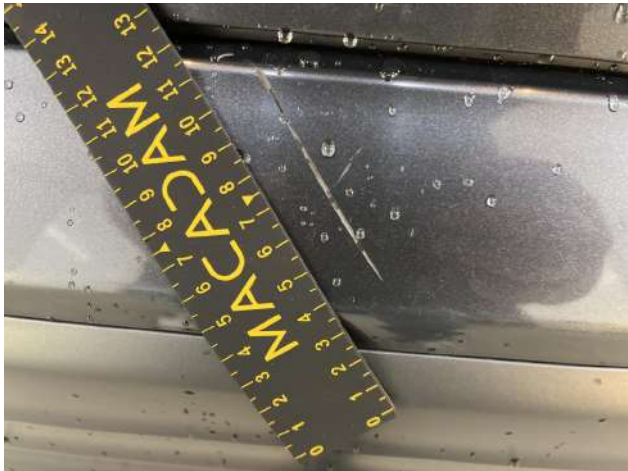
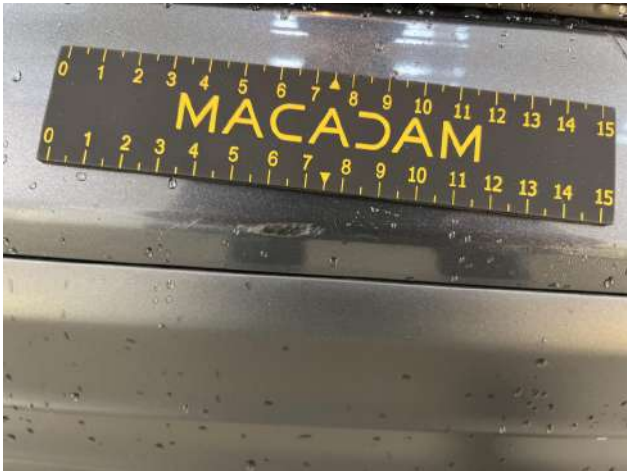
Bumper A

Kras(sen)  
Herstellen en spuiten (compleet)  
Achterzijde

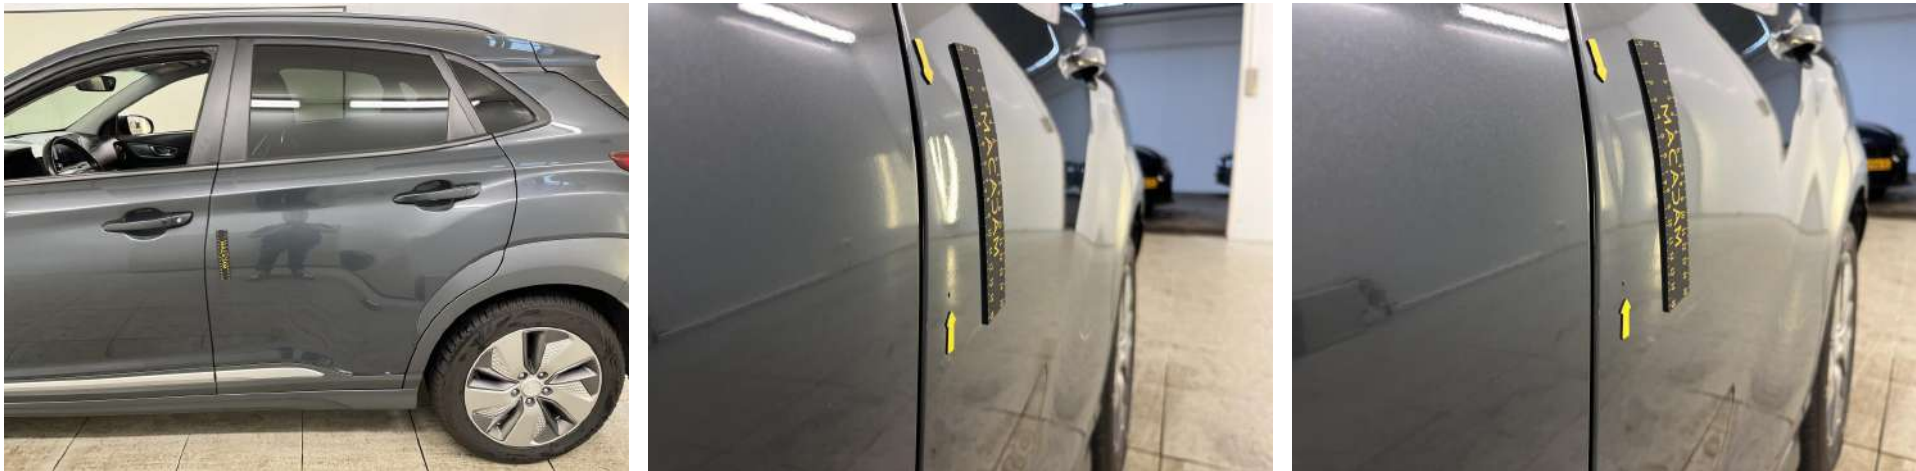
Deur A L

Deuk(en)  
Herstellen en spuiten (compleet)  
Links

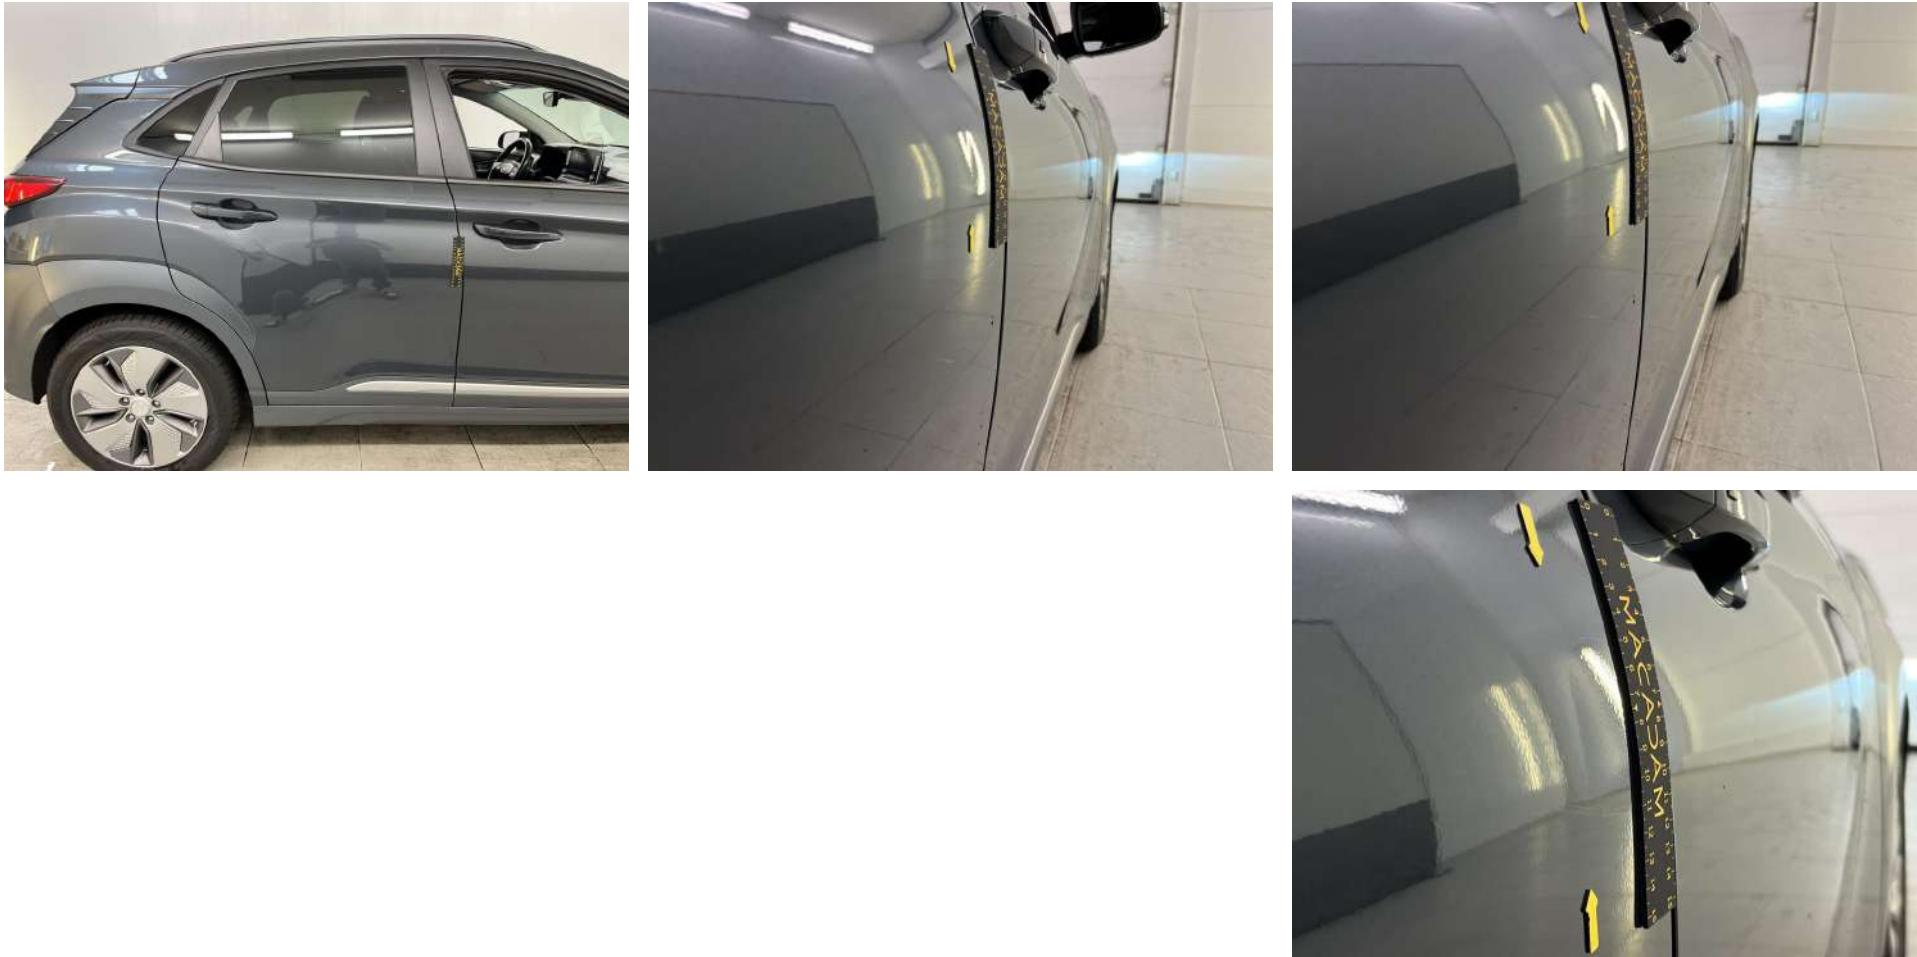
Deur A R

Deuk(en)  
Herstellen en spuiten (compleet)  
Rechts

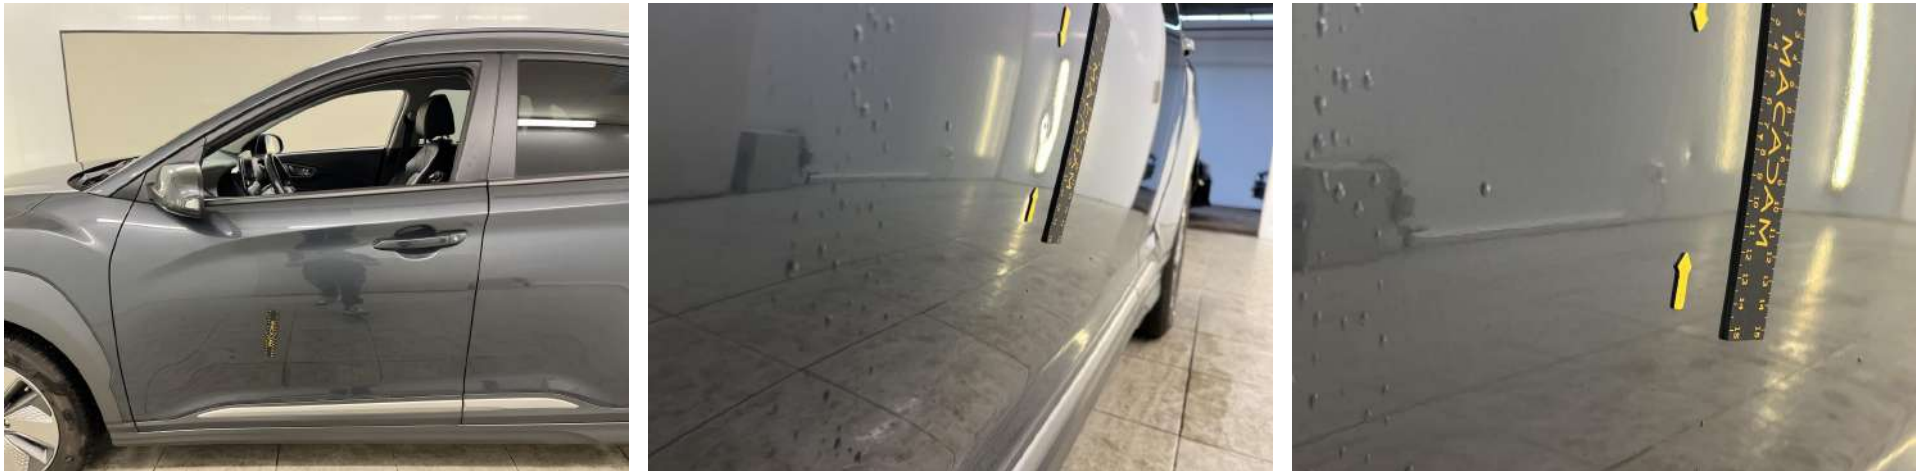
Deur V L

Deuk(en)  
Uitdeuken zonder spuiten  
Links

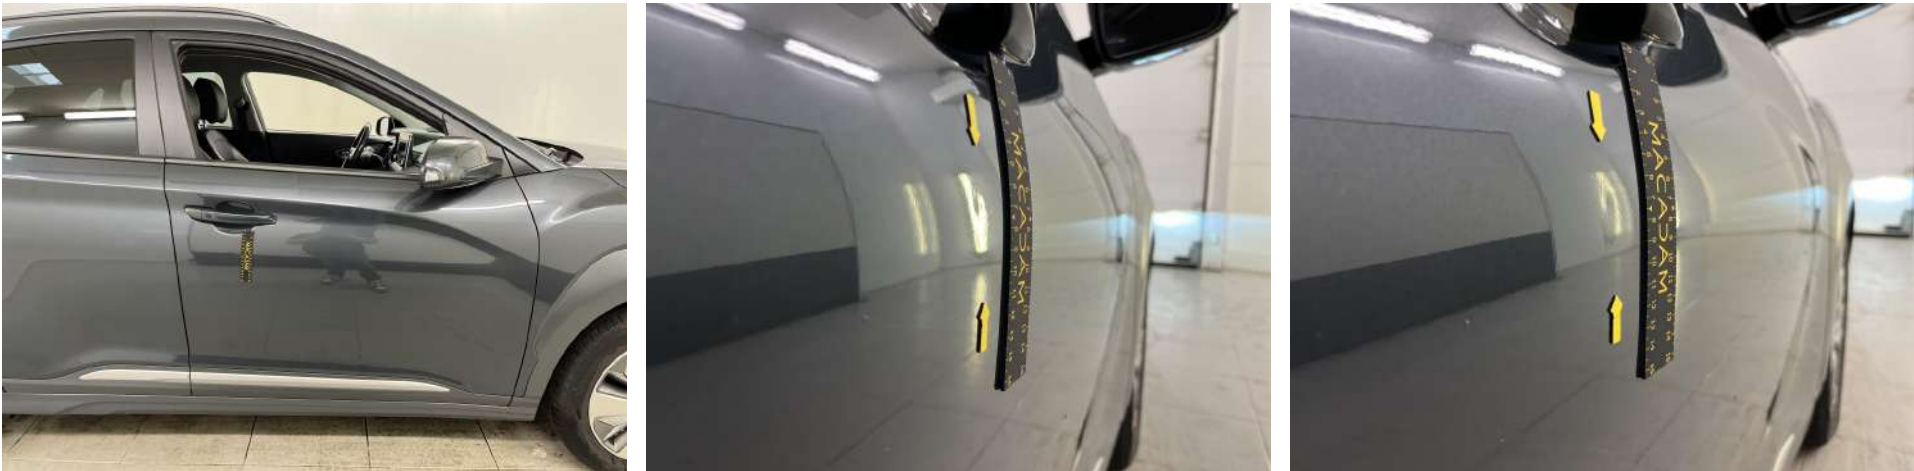
**Deur V R**

Deuk(en)  
Uitdeuken zonder spuiten  
Rechts

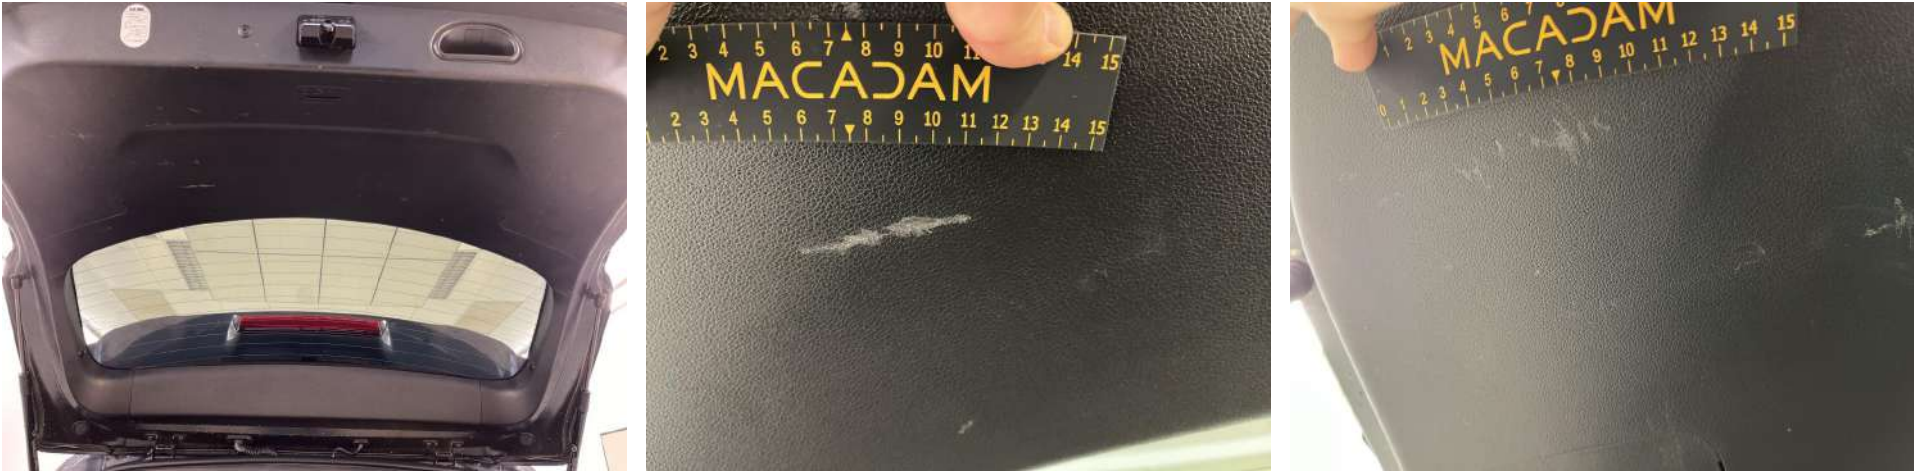
**Kofferklep bekleding**

Kras(sen)  
Smartrepair  
Achterzijde

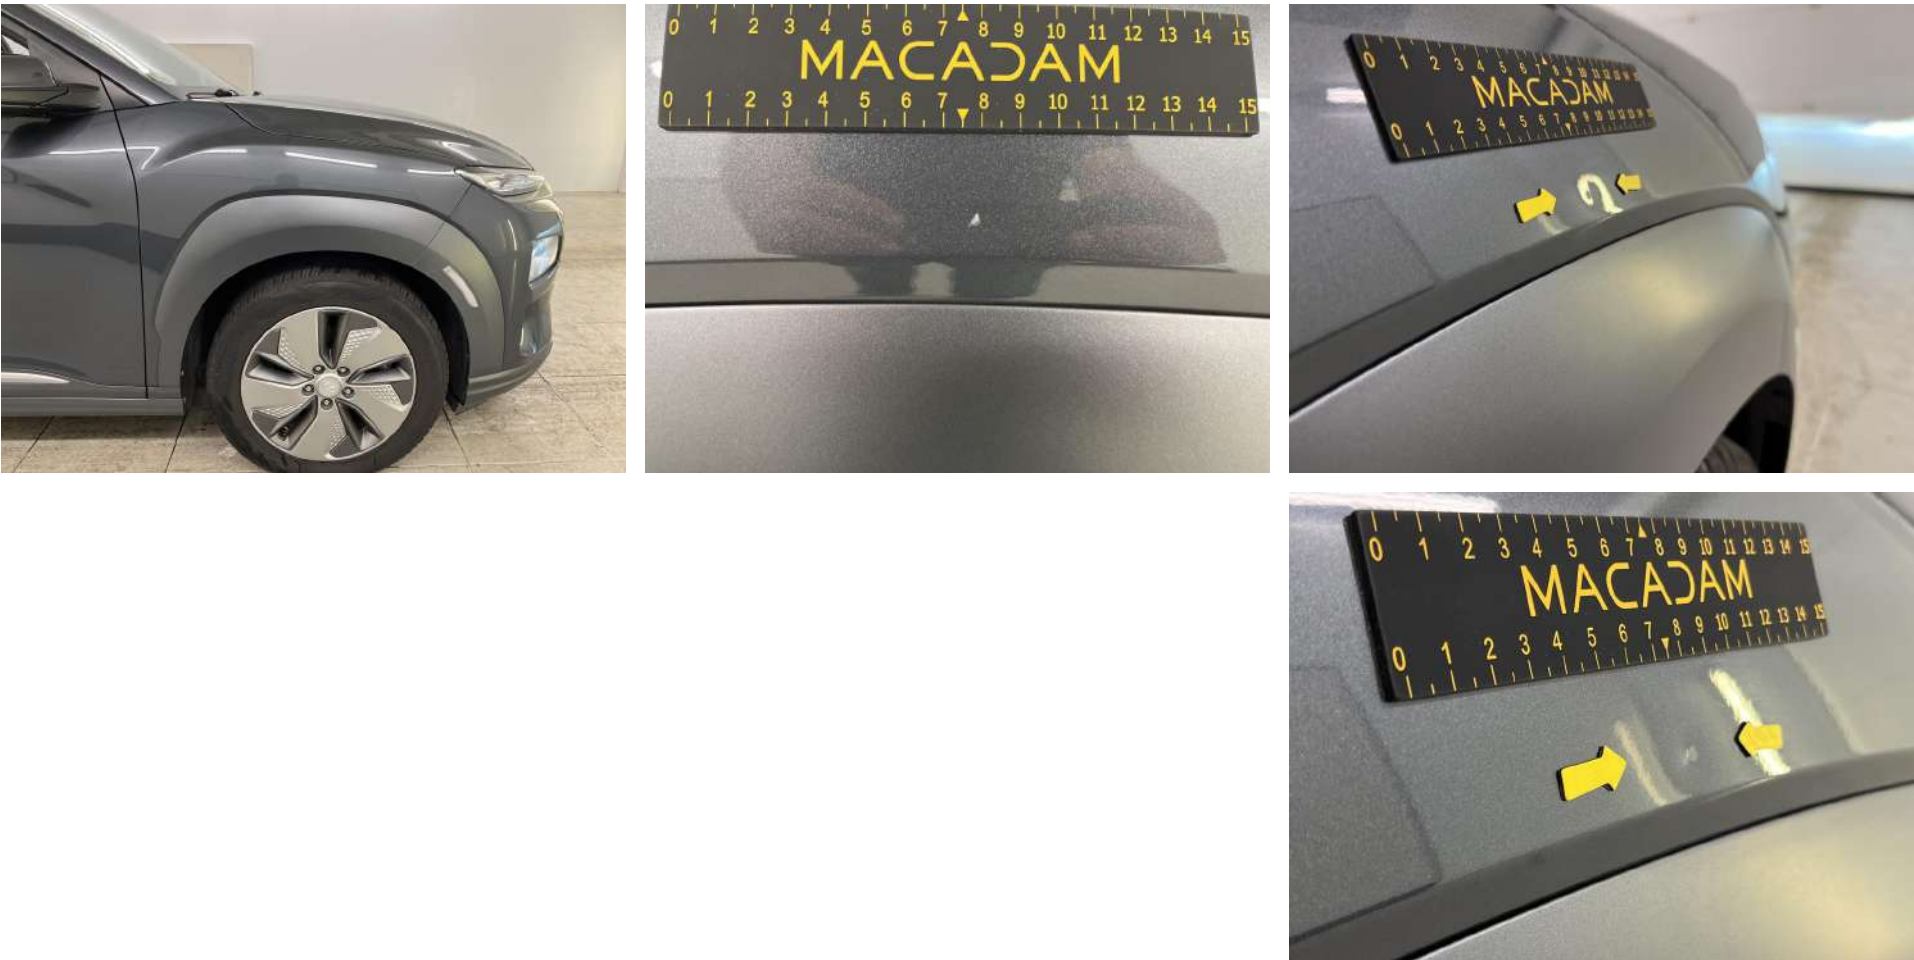
**Scherf V R**

Deuk(en) en kras(sen)  
Herstellen en spuiten (compleet)  
Rechts

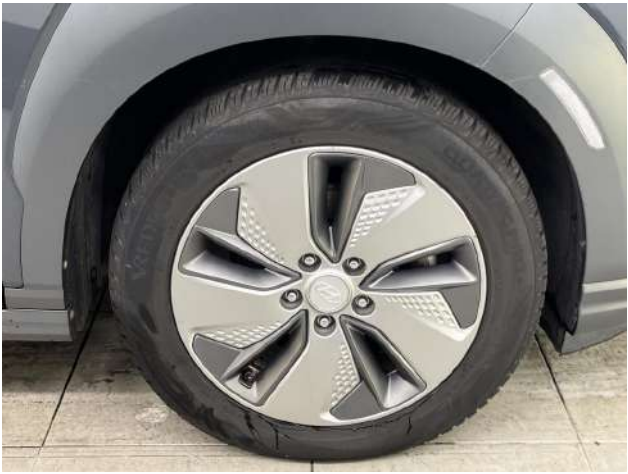
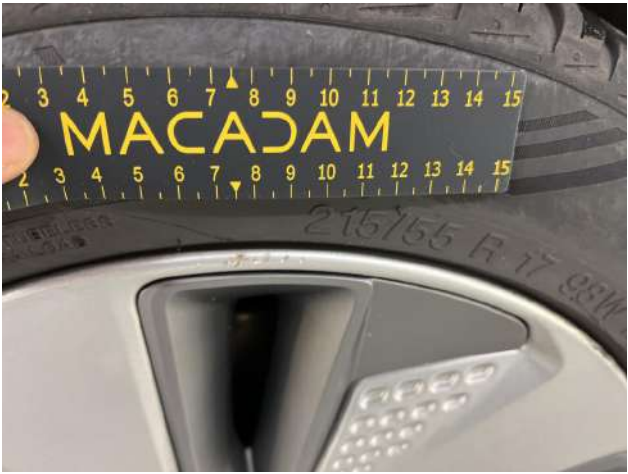
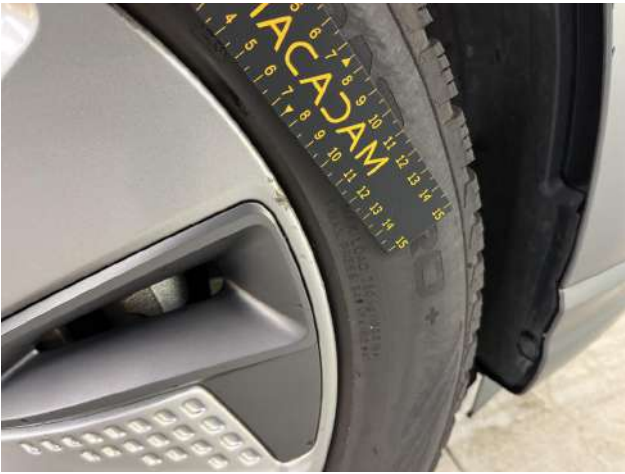
Velg V R alu

Kras(sen)

Rechts

Herstellen en spuiten (compleet)
