# Zustandsbericht / Minderwertgutachten

30.11.2020  
Personenkraftwagen  
Kona (OS)(2017->) / Kona  
Trend / Trend-Paket Elektro  
2WD

13.01.2021  
Hyundai  
Geländewagen

# FLASH TEST REPORT

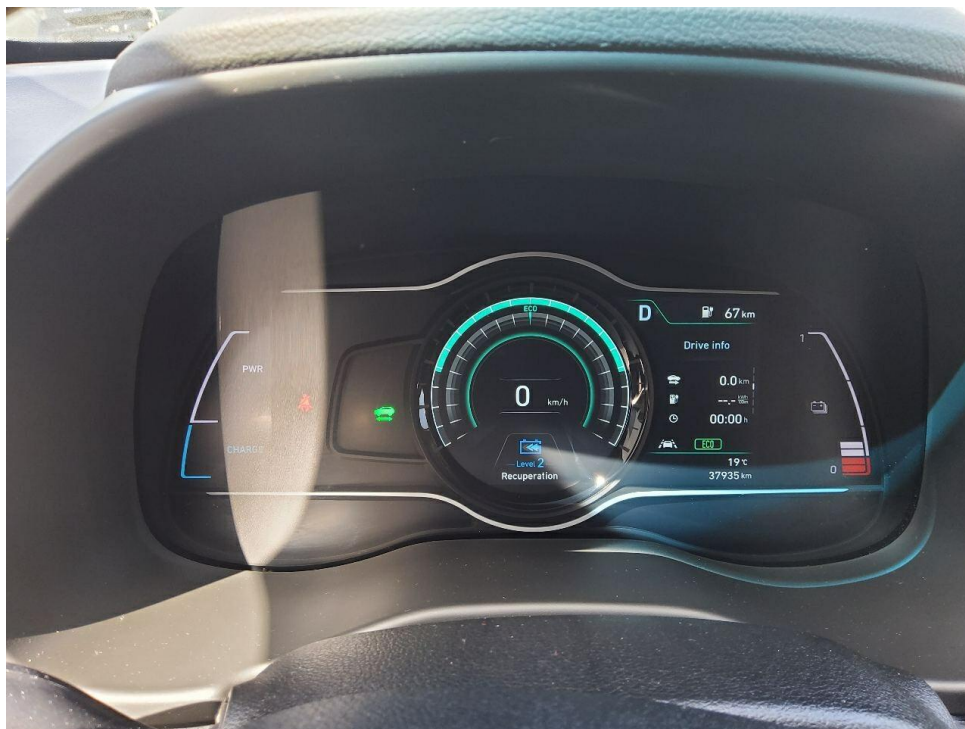
Bild 3 : Tacho mit KM Stand

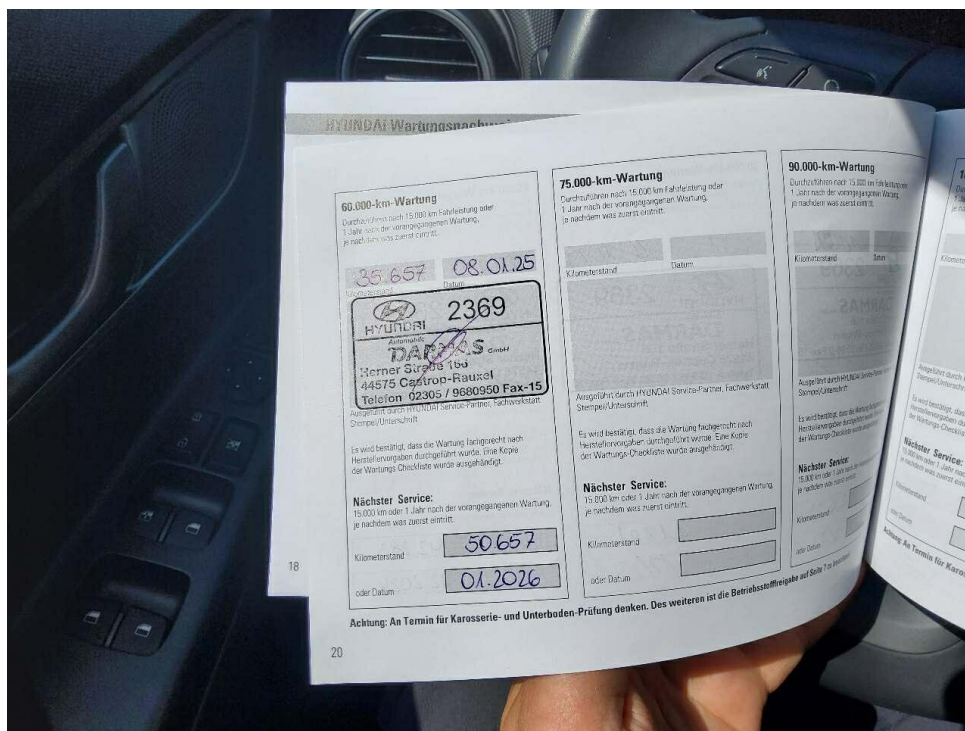
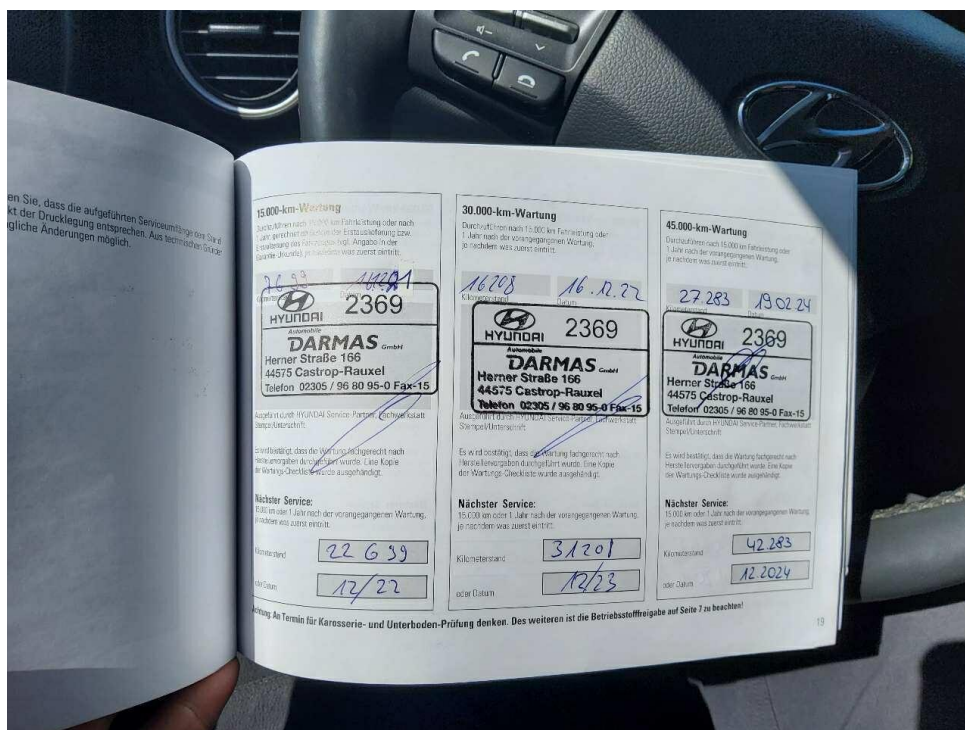
Bild 5 : Wartungsnachweise

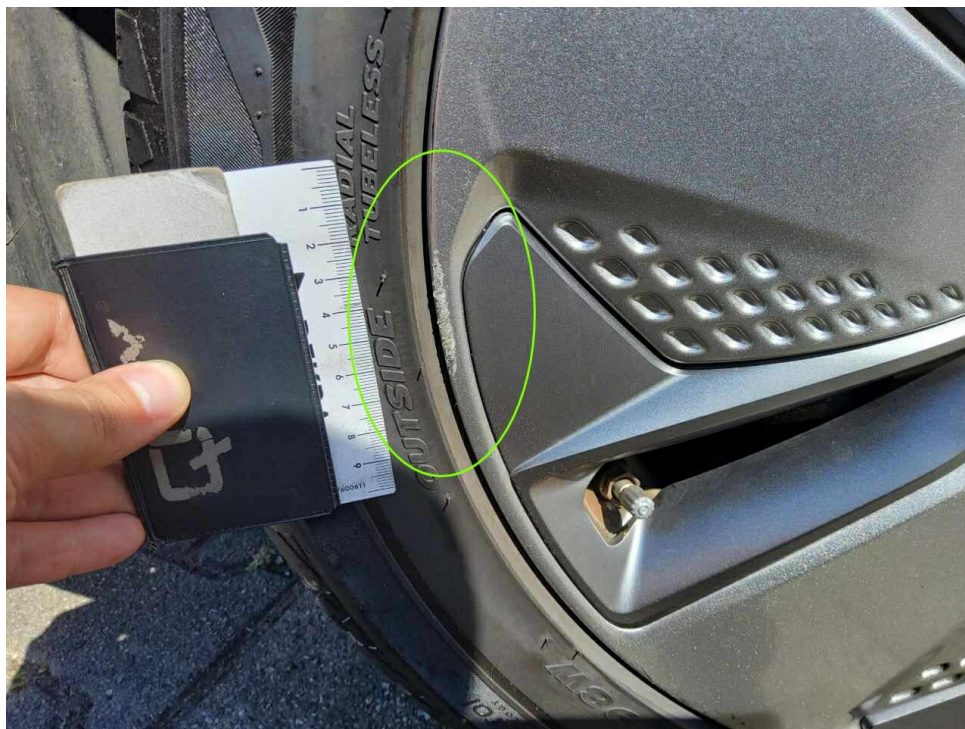
Bild 7 : Felge vorne links Lackierung, zerkratzt, smart repair

1. Felge vorne links Lackierung, zerkratzt, smart repair (Bild 7)
2. Tür hinten rechts, eingedellt, smart repair
3. Tür hinten links, mehrfach eingedellt, smart repair

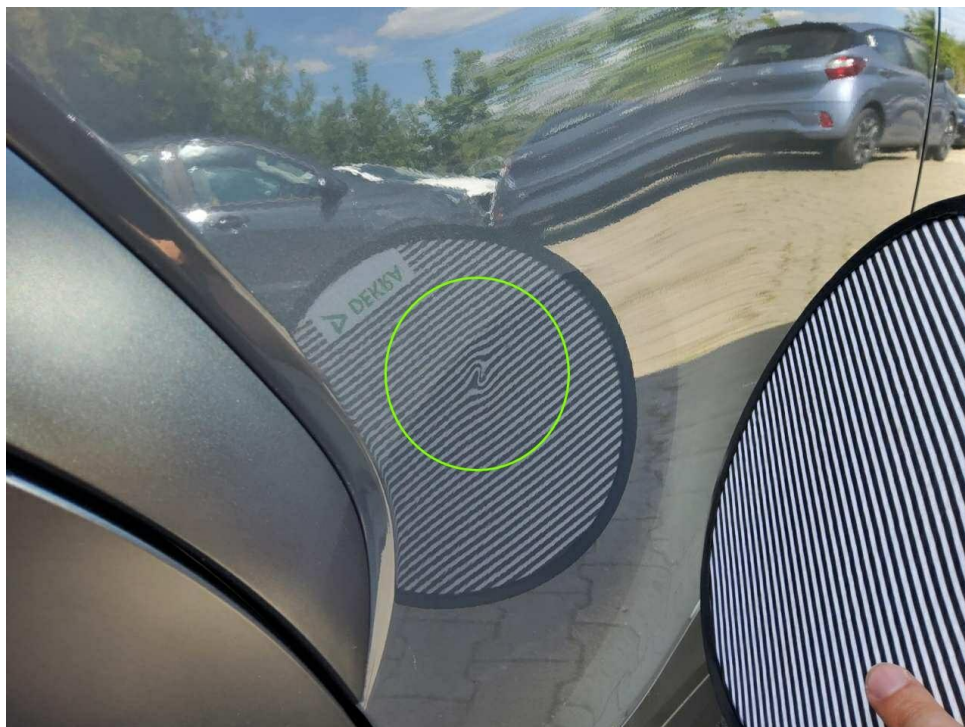
Bild 8 : Tür hinten rechts, eingedellt, drücken

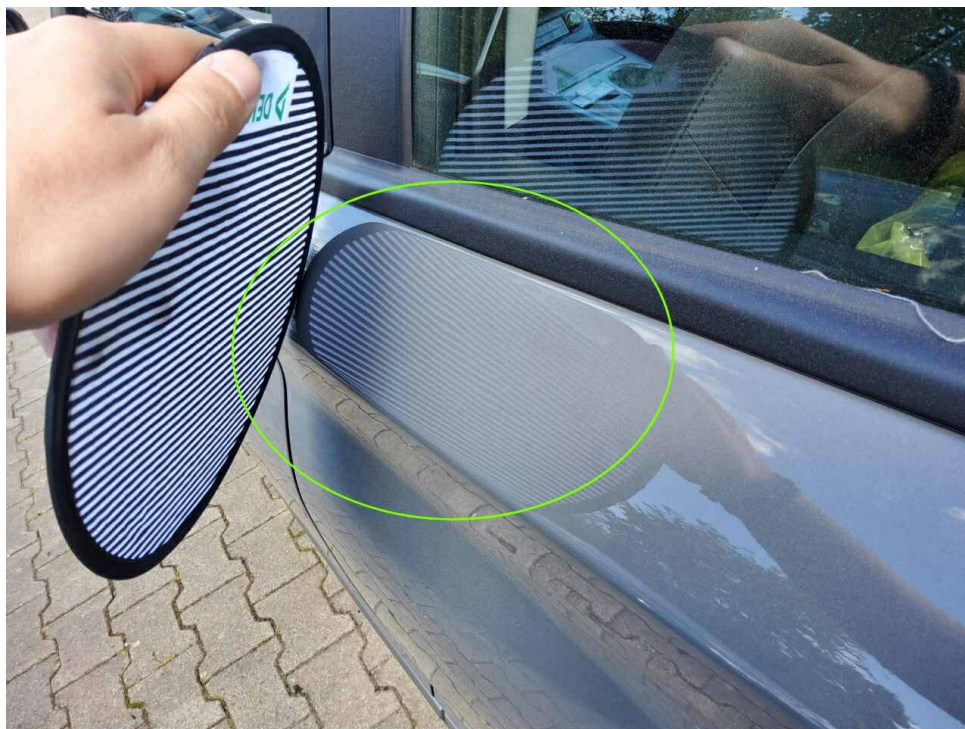
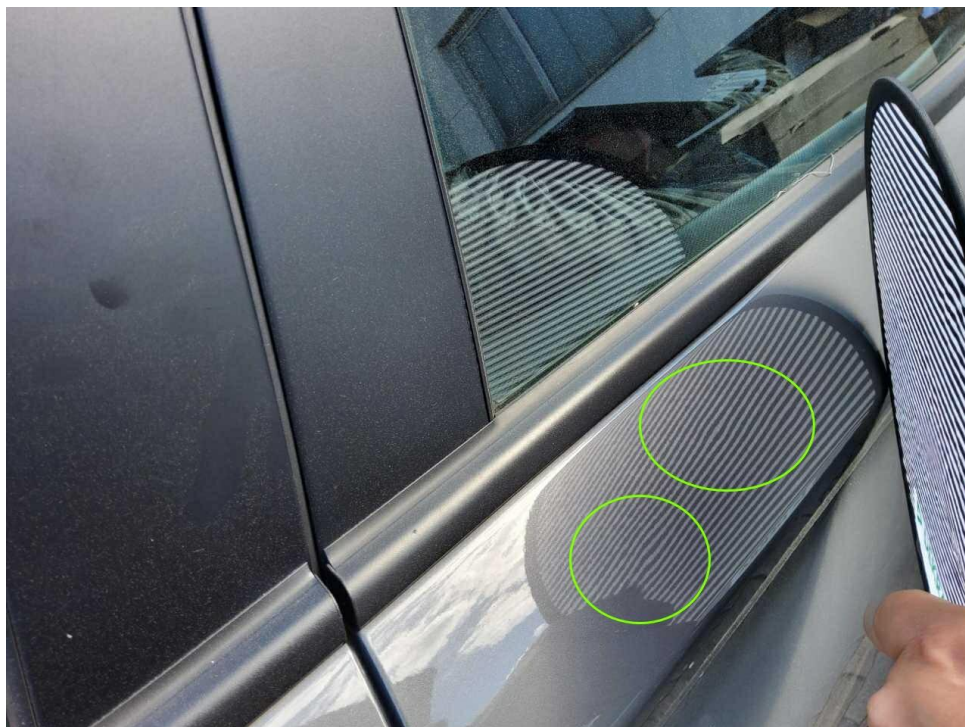
Bild 9 : Tür hinten links, mehrfach eingeblendet, drücken

Bild 10 : Tür hinten links, mehrfach eingeblendet, drücken
