## Zustandsbericht

#### Hyundai Kona Premium Elektro 2WD

| Fahrzeug-Ident.-Nr.: | <b>KMHK581GFKU010770</b> | Laufleistung abgelesen: | <b>89067 km</b> |
| Erstzulassung / Baujahr: | <b>11.01.2019 / 2018</b> | Besichtigungsdatum/-ort: | <b>29.09.2025 Oberdolling</b> |

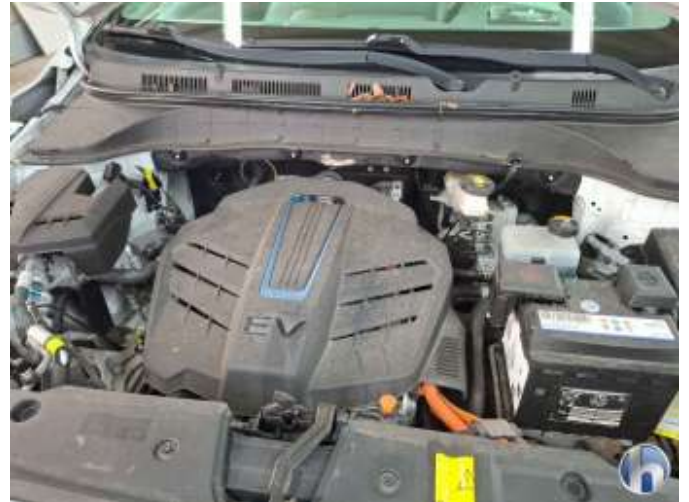
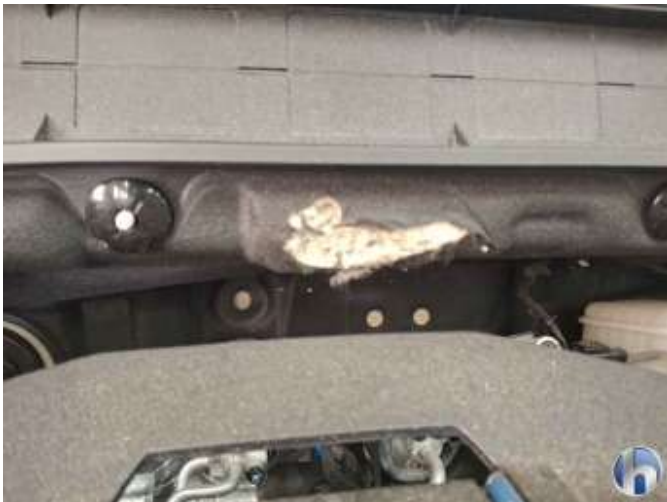
| | <b>Bauteil</b> | <b>Schaden</b> |
|---|---|---|
| 1. | Motordämmmaterial<br>Stirnwand | Beschädigt |

1. Motordämmmaterial Stirnwand

**Beschädigt**

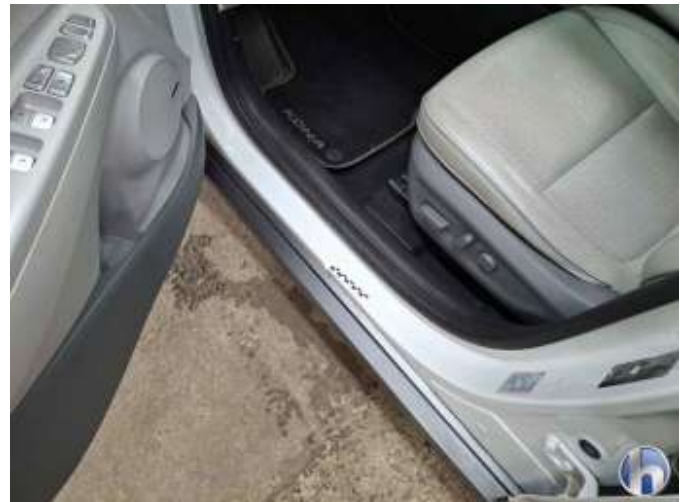
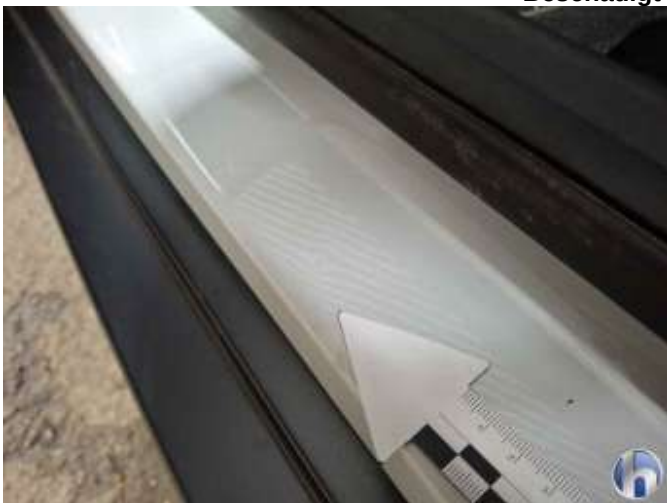
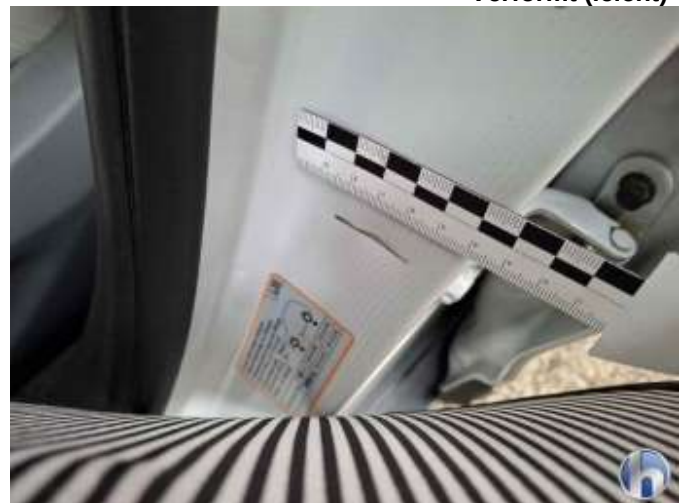
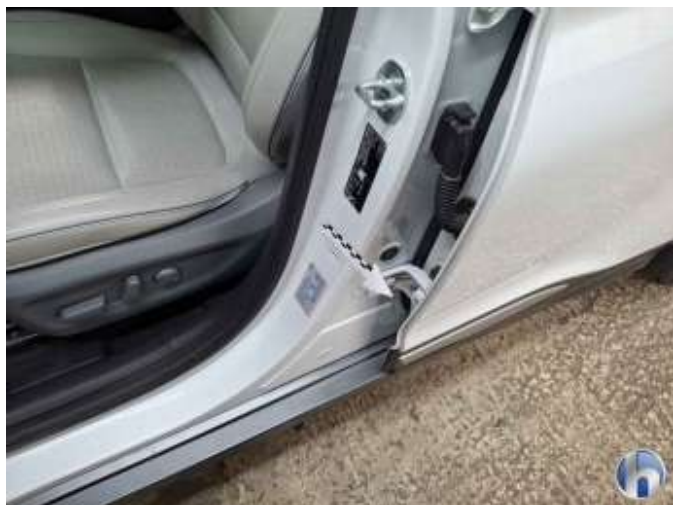
| | <b>Bauteil</b> | <b>Schaden</b> |
|---|---|---|
| 2. | Türeinstieg Vorne -<br>Links | Verformt (leicht) |

2. Türeinstieg Vorne - Links

**Verformt (leicht)**

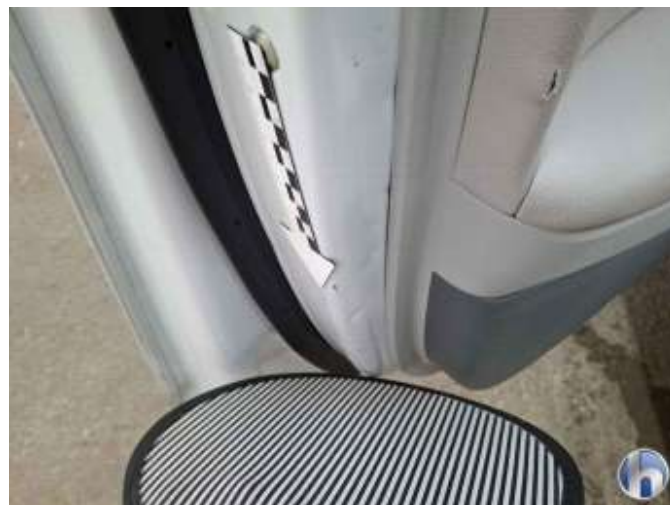
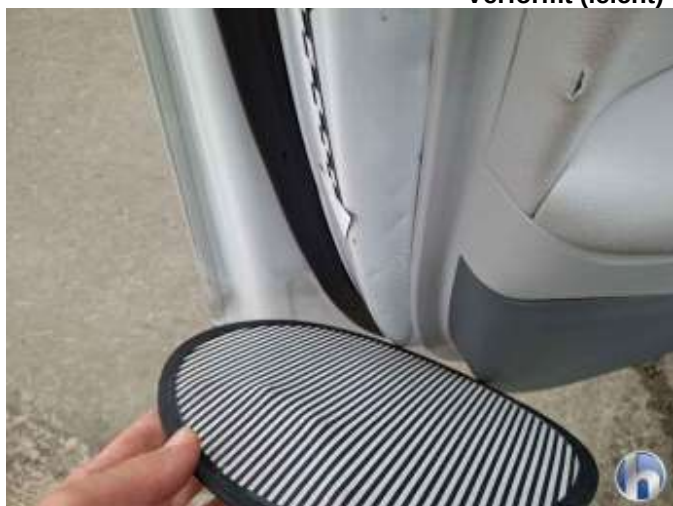
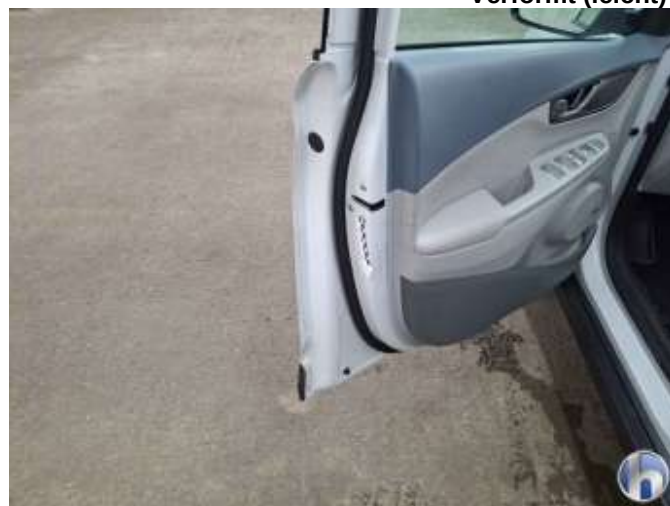
| | <b>Bauteil</b> | <b>Schaden</b> |
|---|---|---|
| 3. | Tür Vorne - Links | Verformt (leicht) |

3. Tür Vorne - Links

**Verformt (leicht)**

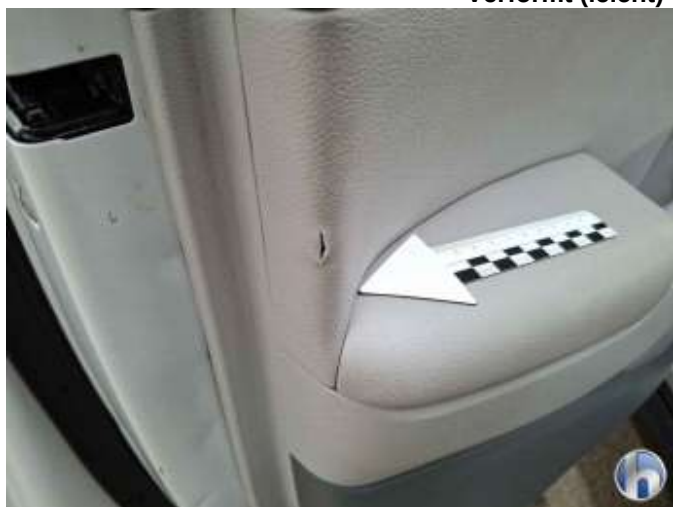
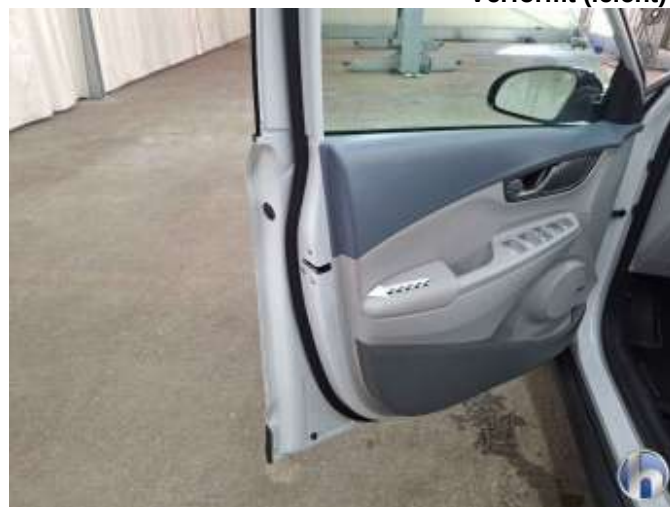
| | <b>Bauteil</b> | <b>Schaden</b> |
|---|---|---|
| 4. | Türverkleidung Vorne -<br>Links | Beschädigt |

4. Türverkleidung Vorne - Links

**Beschädigt**

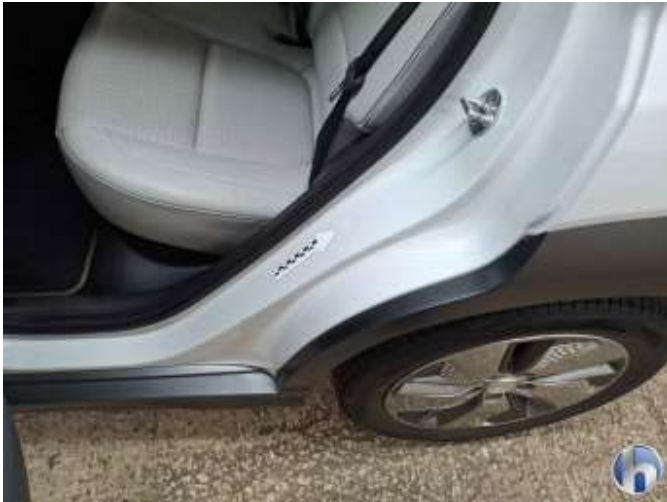
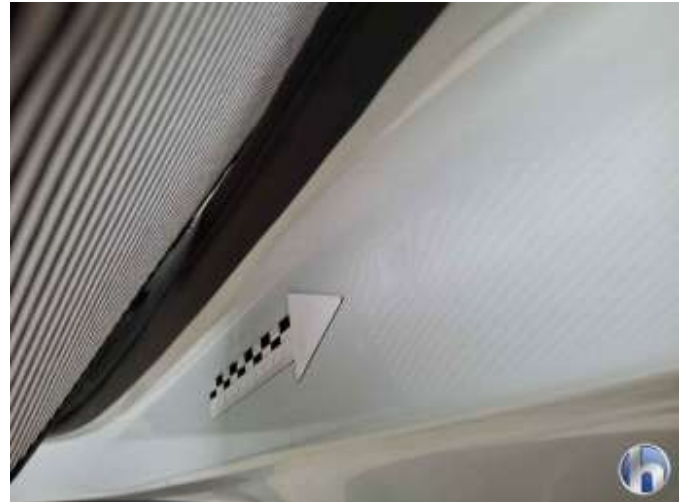
| | <b>Bauteil</b> | <b>Schaden</b> |
|---|---|---|
| 5. | Tür Hinten - Links | Verformt (leicht) |

5. Tür Hinten - Links

**Verformt (leicht)**

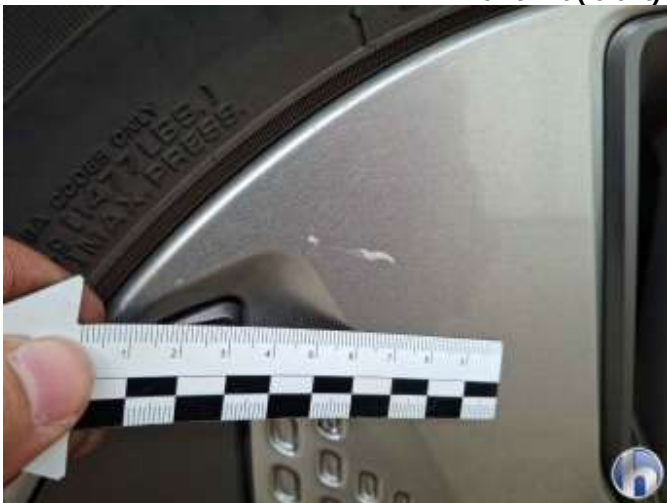
| | <b>Bauteil</b> | <b>Schaden</b> |
|---|---|---|
| 6. | Felge (Aluminium)<br>hinten links | Kratzer |

6. Felge (Aluminium) hinten links

**Kratzer**

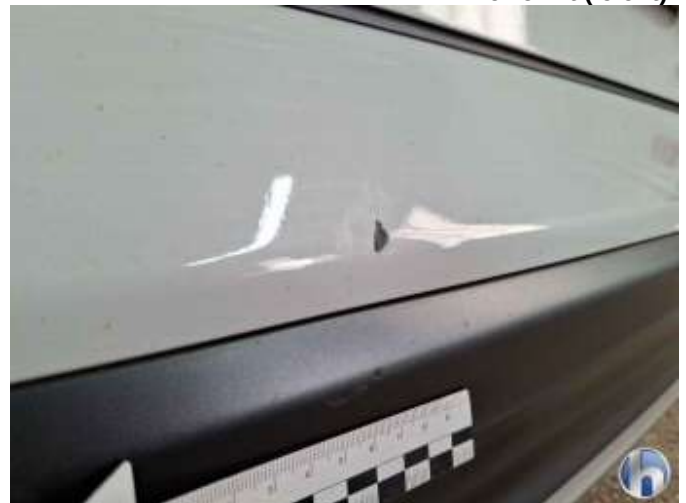
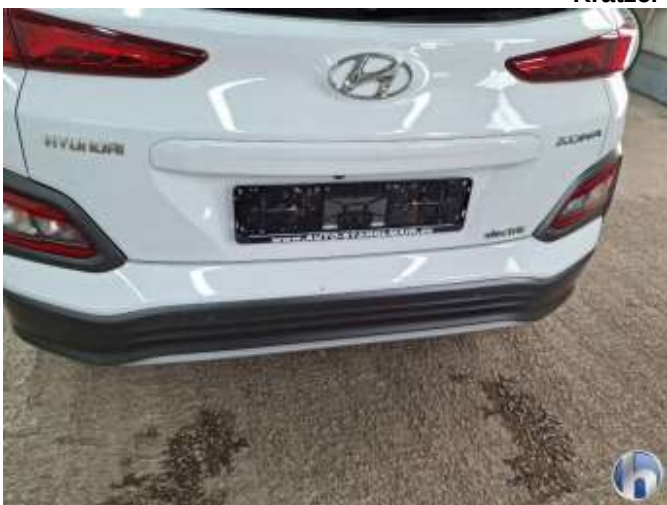
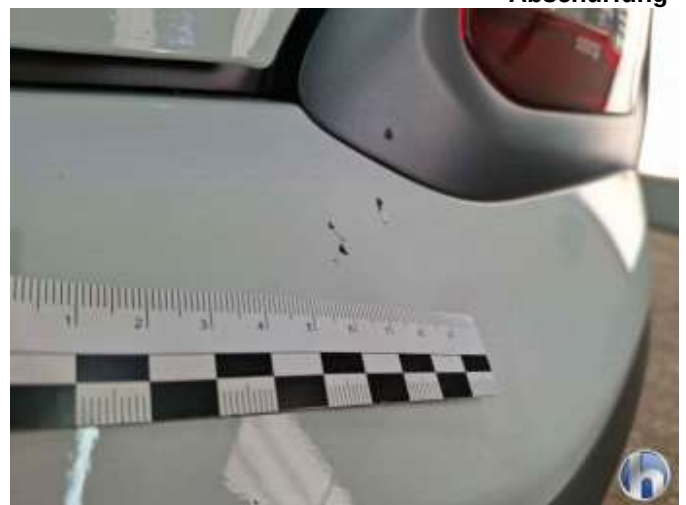
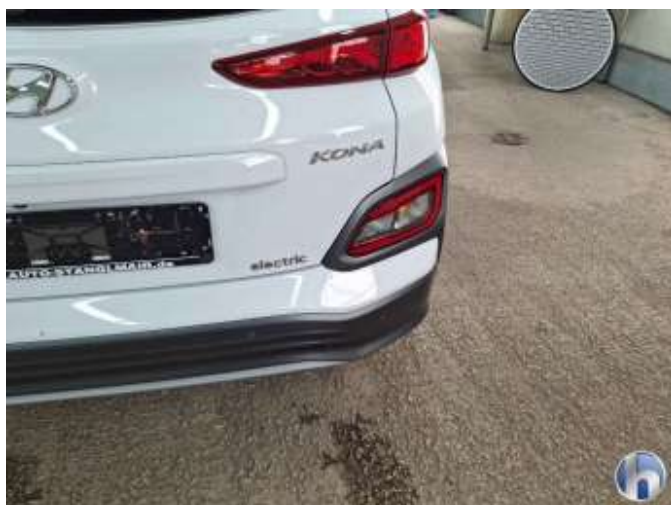
| | <b>Bauteil</b> | <b>Schaden</b> |
|---|---|---|
| 7. | Stoßfänger Hinten | Abschürfung |

7. Stoßfänger Hinten

**Abschürfung**

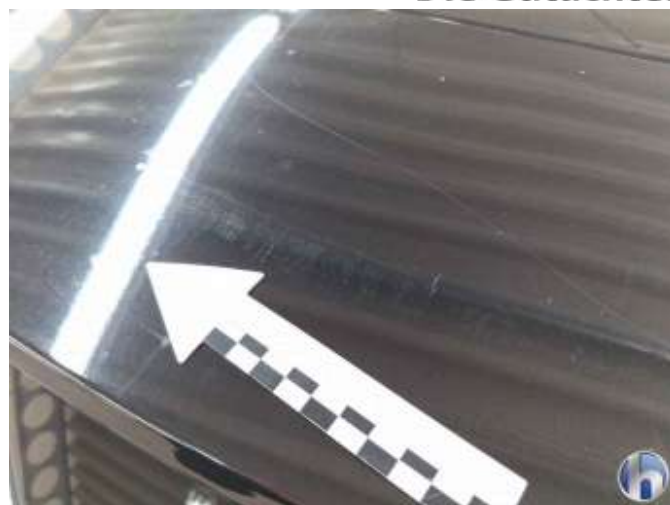
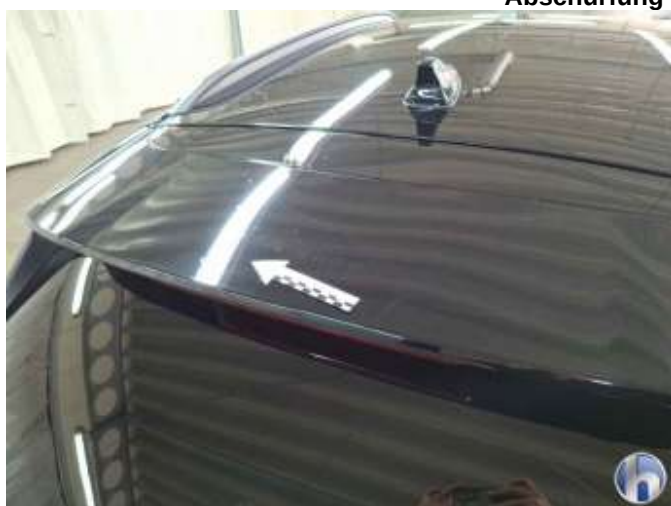
| | <b>Bauteil</b> | <b>Schaden</b> |
|---|---|---|
| 8. | Heckklappe | Kratzer |

8. Heckklappe

**Kratzer**

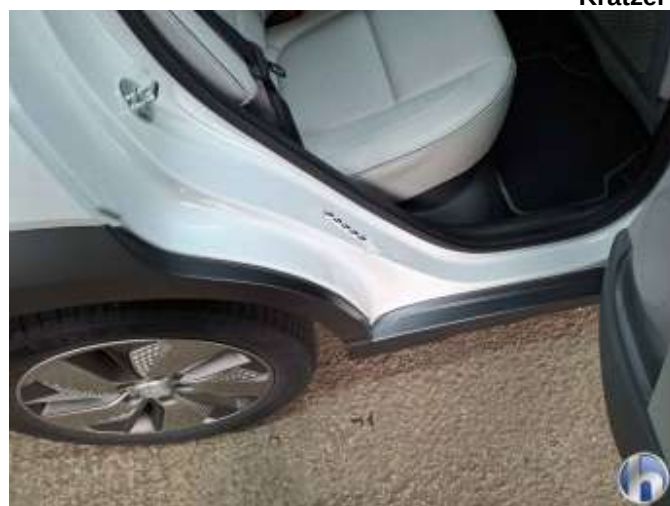
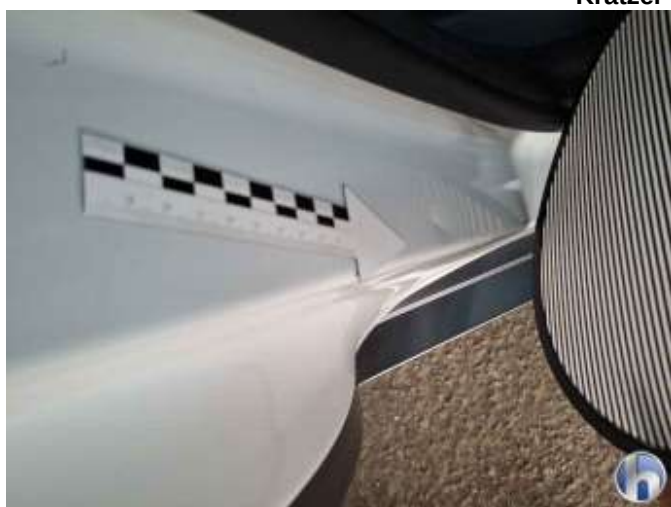
| | <b>Bauteil</b> | <b>Schaden</b> |
|---|---|---|
| 9. | Tür Hinten - Rechts | Verformt (leicht) |

9. Tür Hinten - Rechts

**Verformt (leicht)**

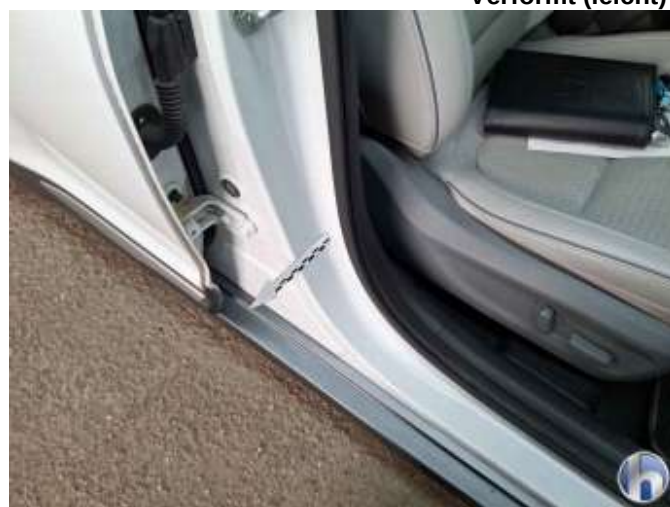
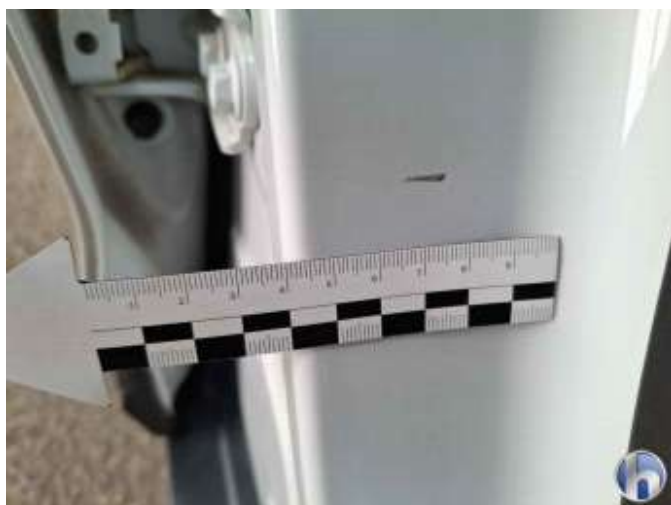
| | <b>Bauteil</b> | <b>Schaden</b> |
|---|---|---|
| 10. | Türeinstieg Vorne -<br>Rechts | Kratzer |

10. Türeinstieg Vorne - Rechts

**Kratzer**

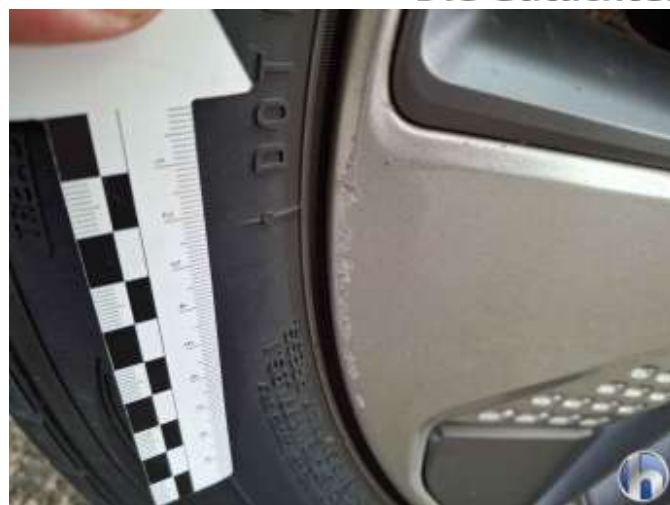
| | <b>Bauteil</b> | <b>Schaden</b> |
|---|---|---|
| 11. | Felge (Aluminium)<br>hinten rechts | Kratzer |

11. Felge (Aluminium) hinten rechts

**Kratzer**

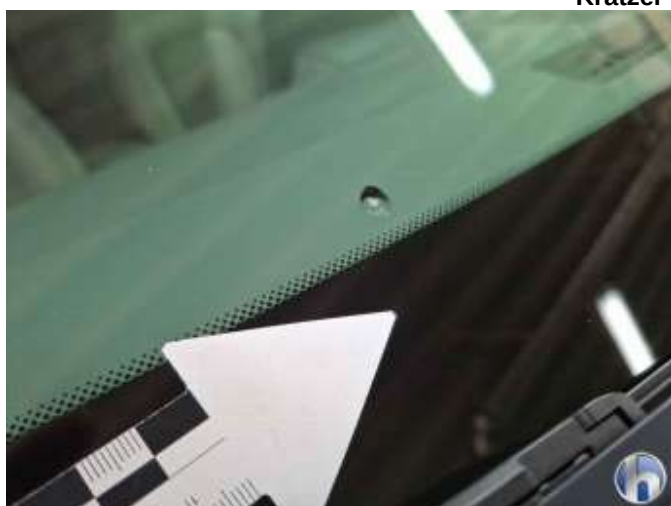
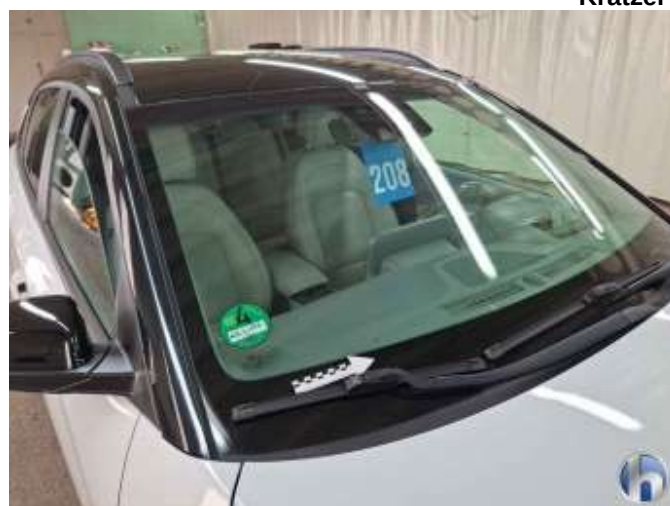
| | <b>Bauteil</b> | <b>Schaden</b> |
|---|---|---|
| 12. | Windschutzscheibe | Steinschlag |

12. Windschutzscheibe

**Steinschlag**

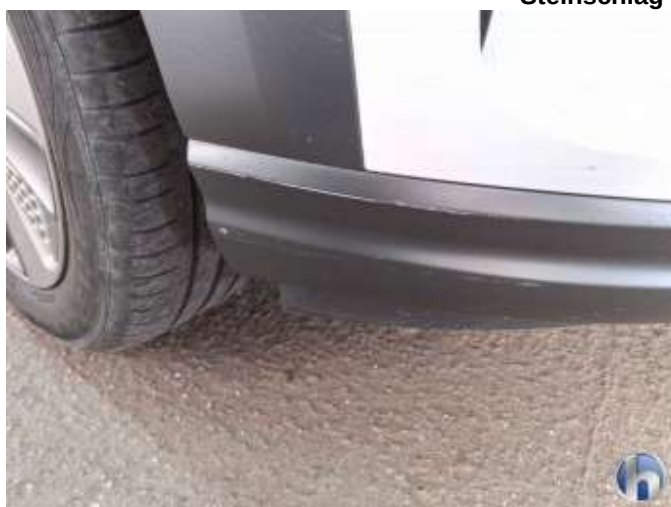
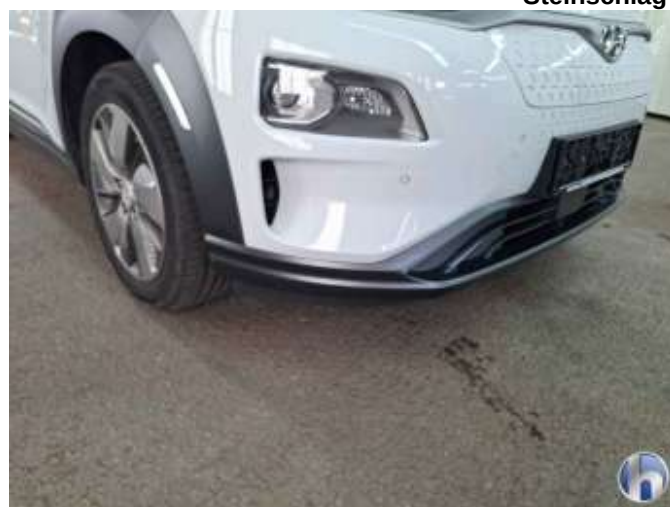
| | <b>Bauteil</b> | <b>Schaden</b> |
|---|---|---|
| 13. | Frontspoiler | Abschürfung |

13. Frontspoiler

**Abschürfung**

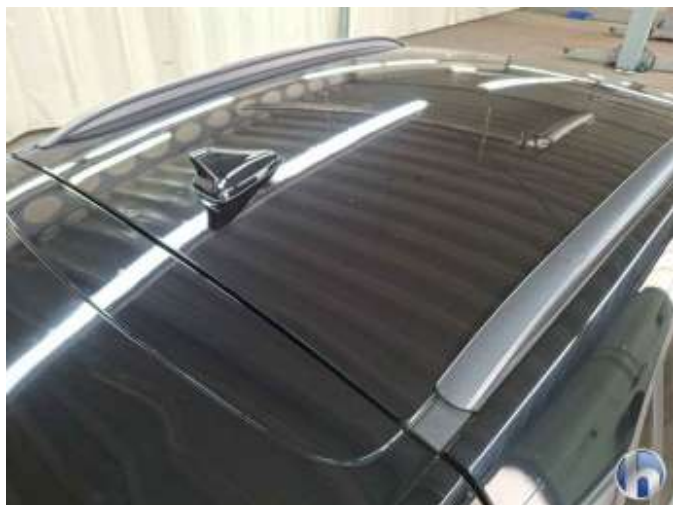
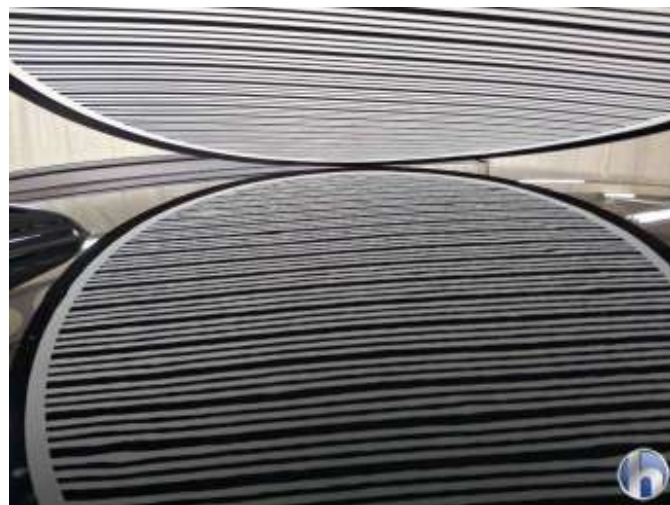
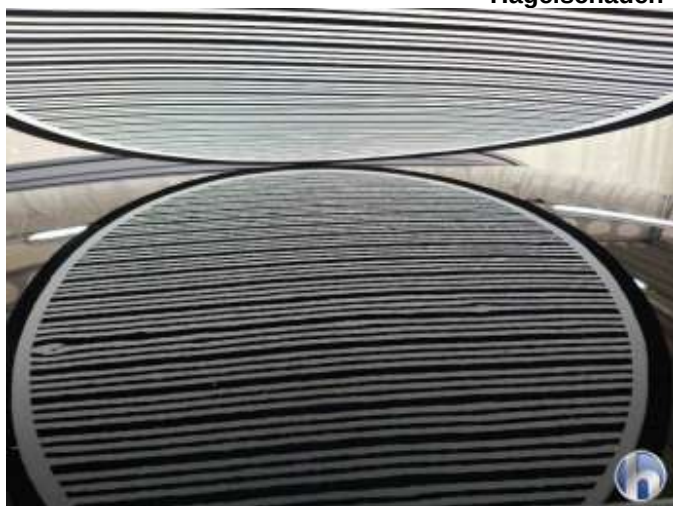
| | <b>Bauteil</b> | <b>Schaden</b> |
|---|---|---|
| 14. | Dach ca 90 stk a 10mm | Hagelschaden |

14. Dach ca 90 stk a 10mm

**Hagelschaden**

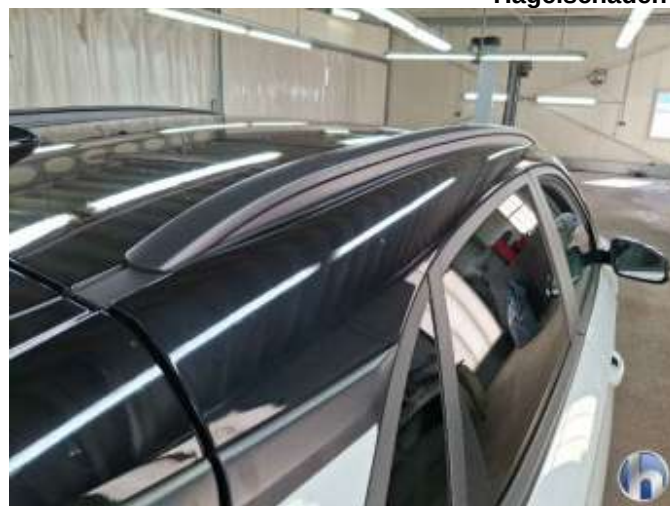
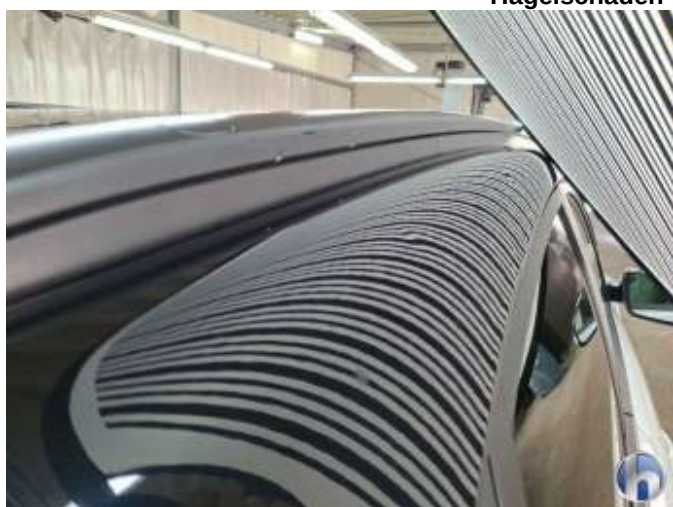
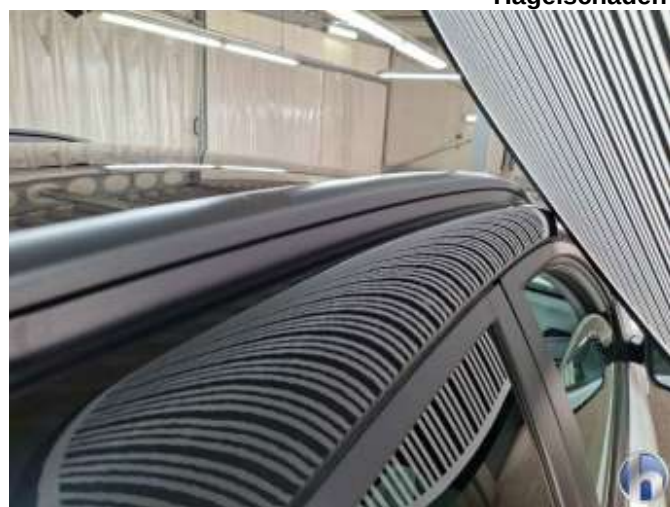
| | <b>Bauteil</b> | <b>Schaden</b> |
|---|---|---|
| 15. | Dachrahmen - Rechts<br>ca 15 stk a 10mm | Hagelschaden |

15. Dachrahmen - Rechts ca 15 stk a 10mm

**Hagelschaden**

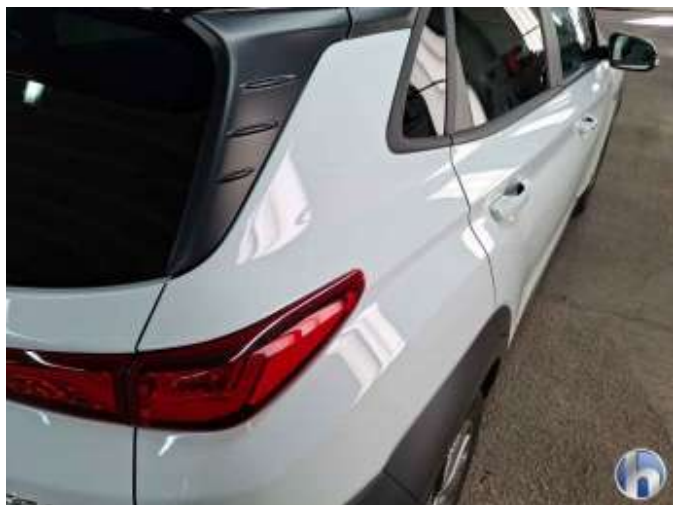
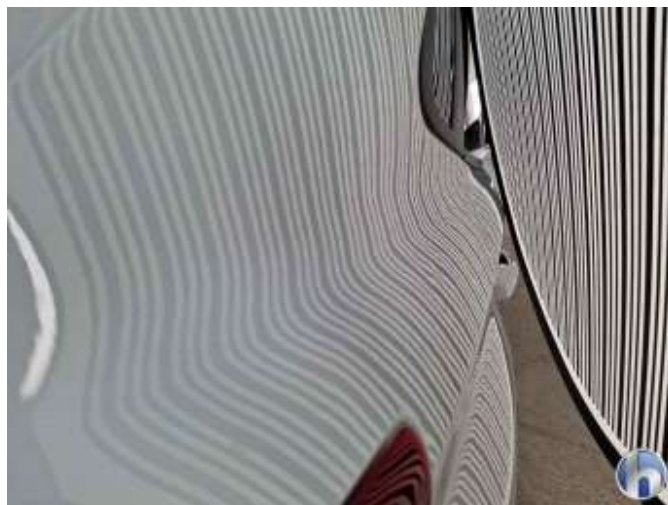
| | <b>Bauteil</b> | <b>Schaden</b> |
|---|---|---|
| 16. | Seitenwand - Hinten -<br>Rechts ca 13 stk a<br>10mm | Hagelschaden |

16. Seitenwand - Hinten - Rechts ca 13 stk a 10mm  
**Hagelschaden**

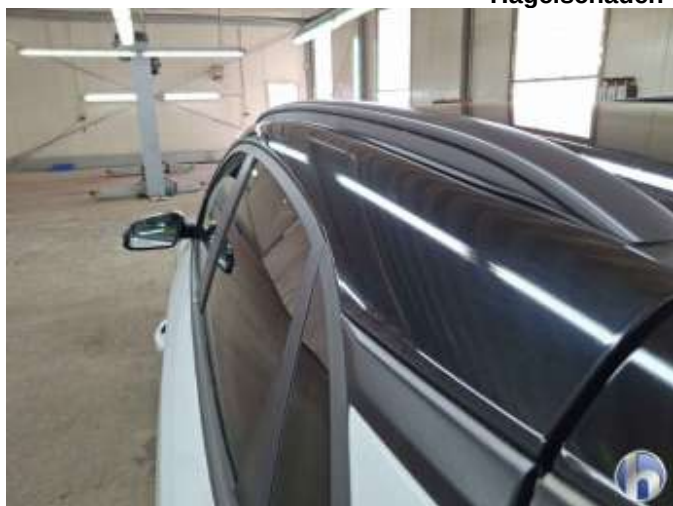
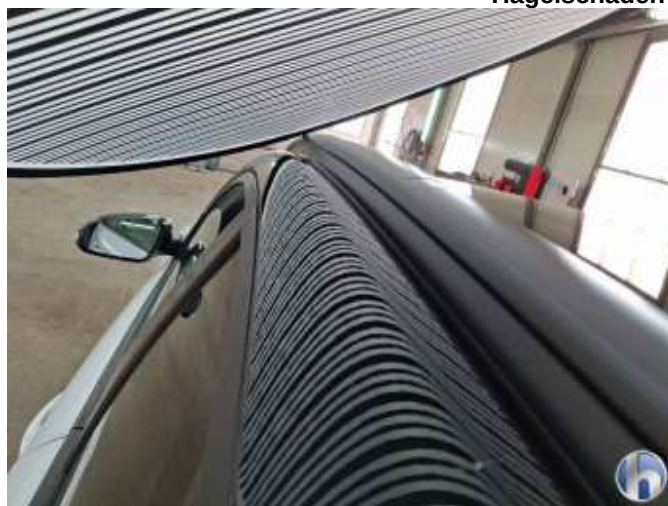
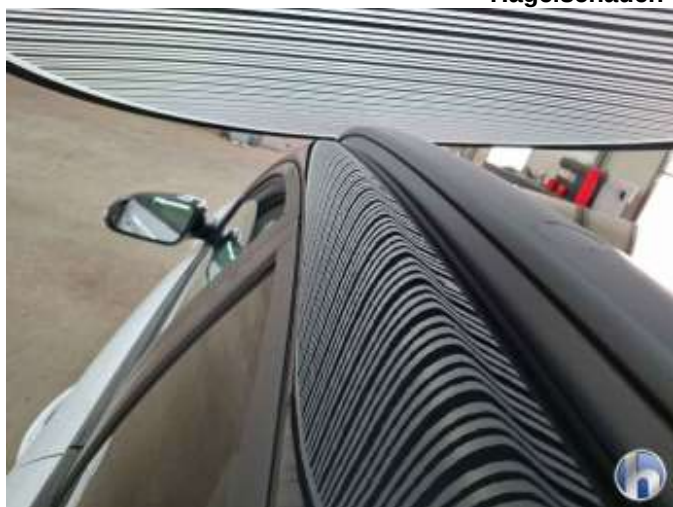
| | <b>Bauteil</b> | <b>Schaden</b> |
|---|---|---|
| 17. | Dachrahmen - Links ca<br>5 stk a 10mm | Hagelschaden |

17. Dachrahmen - Links ca 5 stk a 10mm  
**Hagelschaden**

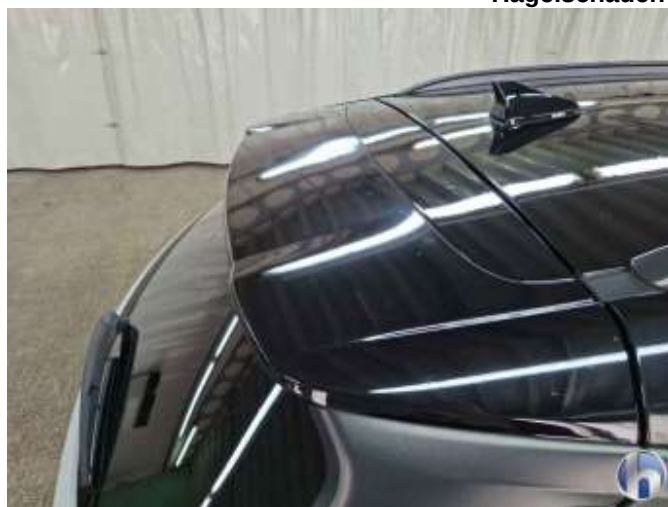
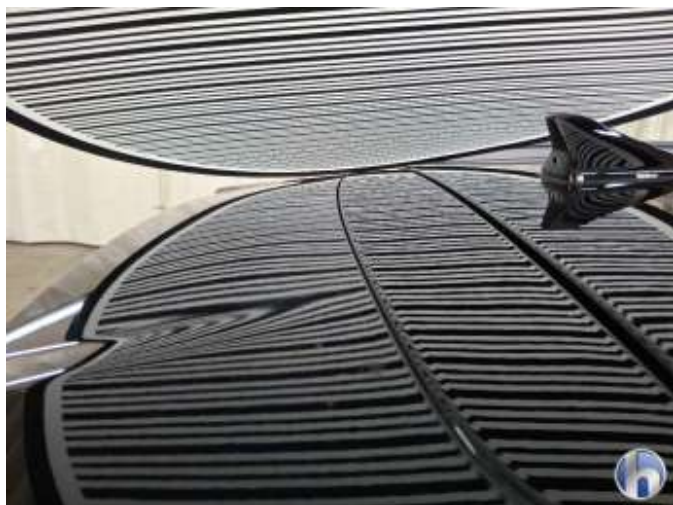
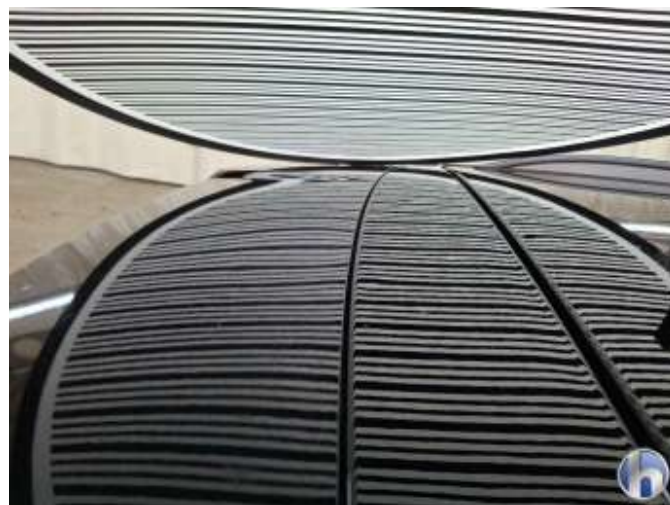
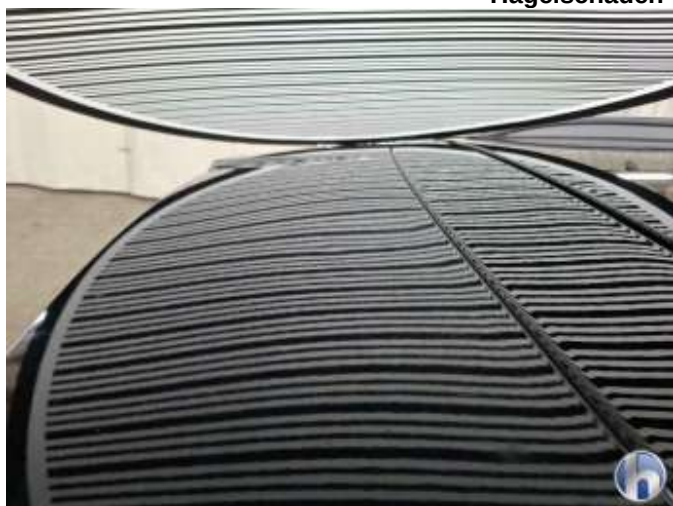
| | <b>Bauteil</b> | <b>Schaden</b> |
|---|---|---|
| 18. | Heckklappe ca 10 stk a<br>10mm | Hagelschaden |

18. Heckklappe ca 10 stk a 10mm  
**Hagelschaden**

18. Heckklappe ca 10 stk a 10mm

**Hagelschaden**
