Zustandsbericht / Minderwertgutachten

Auftraggeber ALD AutoLeasing D GmbH Kooperationen, Nedderfeld 95, 22529 Hamburg
Besichtigung 06.12.2024

Erstzulassung	09.12.2020	Letzte Zulassung	09.12.2020
Fahrzeugart	Personenkraftwagen	Hersteller	Hyundai
Typ / Verkaufsbez.	Kona (OS)(2017->) / Kona	Aufbauart	Geländewagen
	Advantage Elektro 2WD		
Türen	5	Sitzplätze	5
Fahrzeug-Ident.-Nr.	KMHK281HFLU108937	HSN / TSN	8252 / AIP
DAT Europa-Code®	013450332630001	DAT Marktindex	DE001 6090
Km-Stand abgelesen	23190	Nächste HU §29 StVZO	11 / 2025
Energiequelle / Kraftstoff	Elektro	Zylinderanzahl	
Leistung (kW)	26	Schadstoffklasse:	2017/1151;WLTP;reine Elektrofz
Antriebsart	Frontantrieb	Farbe / Farbe	Weiß / Metallic / P6W / Weiß
Felgen	Leichtmetall		
	Es wird unterstellt, dass die Gesamtlaufleistung dem abgelesenen Km-Stand entspricht.

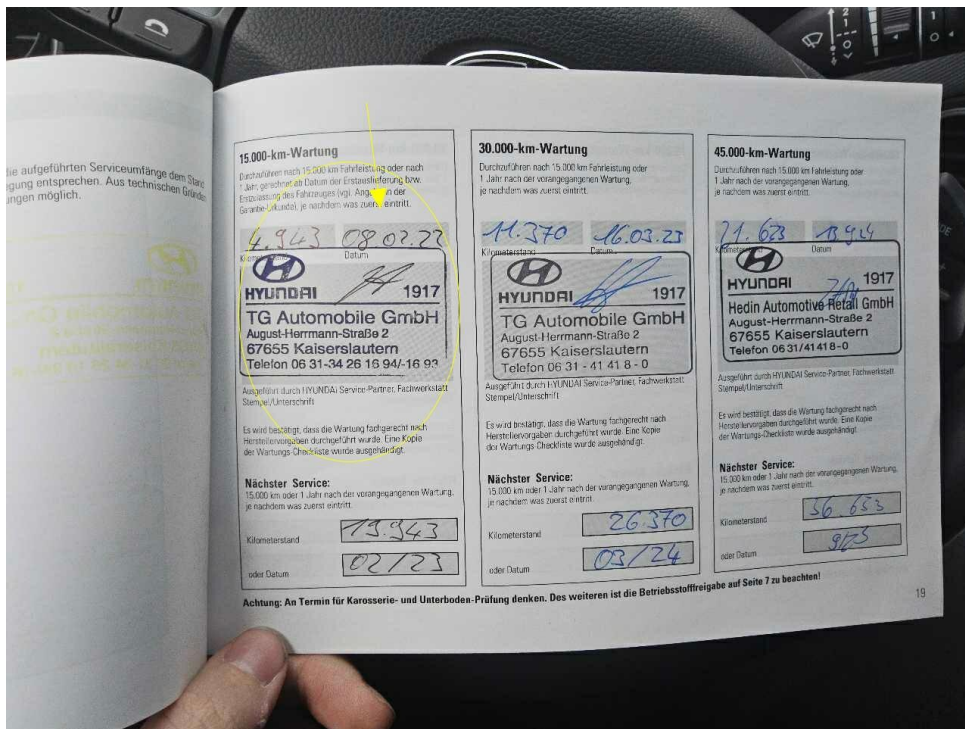
1. Einstieg vorne links eingedellt, smart repair (Bild 6)
2. Einstieg vorne rechts eingedellt, smart repair (Bild 7)
3. Wartungsintervalle überschrittend daher Entfall der uneingeschränkten Herstellergarantie (Bild 5)

Bild 5 : Wartungsnachweise
Wartungsintervalle überschrittend daher Entfall der uneingeschränkten Herstellergarantie

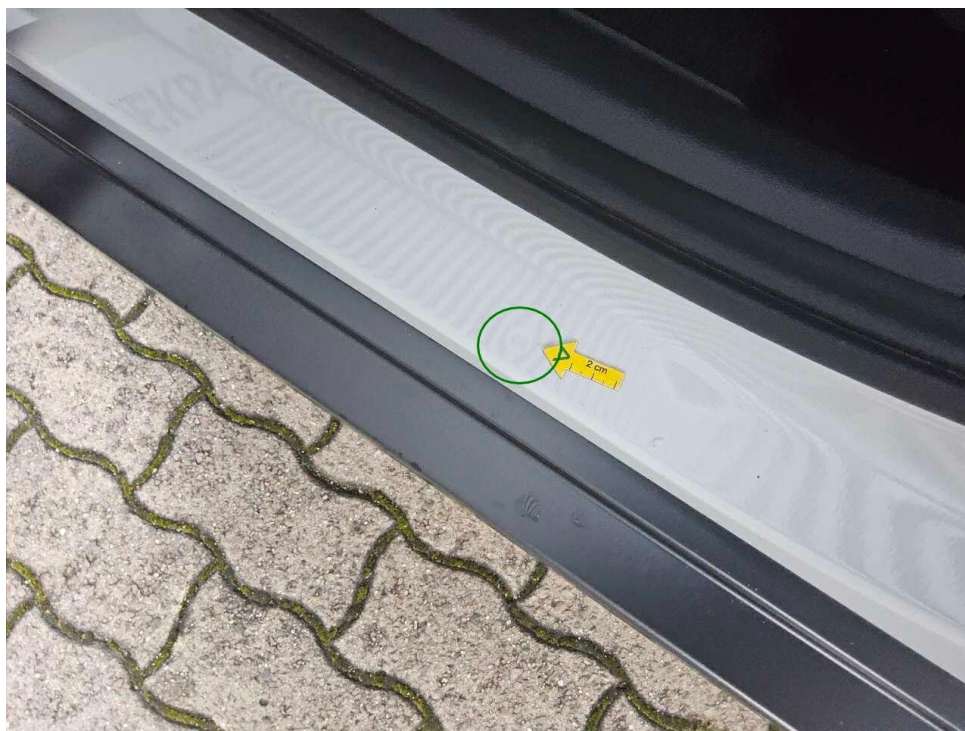
Bild 6 : Einstieg vorne links eingedellt

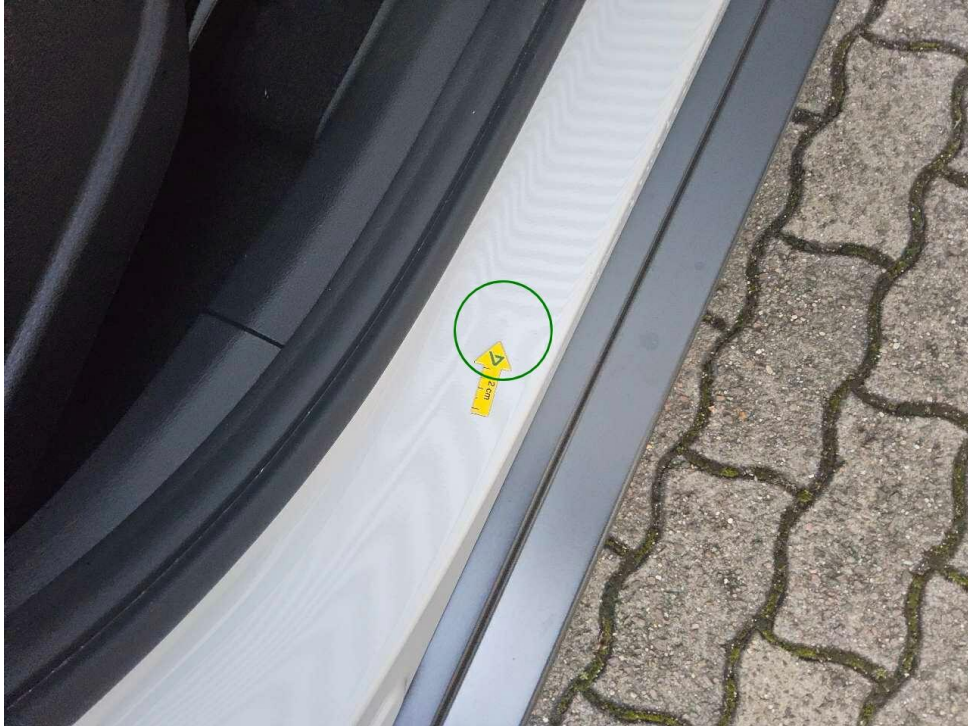
Bild 7 : Einstieg vorne rechts eingedellt
