Vermarktungsbericht

Auftraggeber ALD AutoLeasing D GmbH Flotte, Nedderfeld 95, 22529 Hamburg
Besichtigung 24.04.2026

Erstzulassung	10.11.2021	Fahrzeugart	Personenkraftwagen
Hersteller	Ford	Typ / Verkaufsbez.	Transit Kasten (TTS)(2019->) / Transit FT 350 (TTS) 2.0 TDCi DPF 350 L3 Trend FWD
Aufbauart	Transporter	Türen	4
Fahrzeug-Ident.-Nr.	WFOEXXTRELS24644	Maße Länge/Breite/Höhe	5531 / 2059 / 2490 (mm)
Achsen / angetr. Achsen	2 / 1	Radstand (mm)	3750
HSN / TSN	8566 / BNG	DAT Europa-Code®	022851001280005
DAT Marktindex	DE005 6119	Km-Stand abgelesen	169225
Nächste HU §29 StVZO	11 / 2025	Energiequelle / Kraftstoff	Diesel

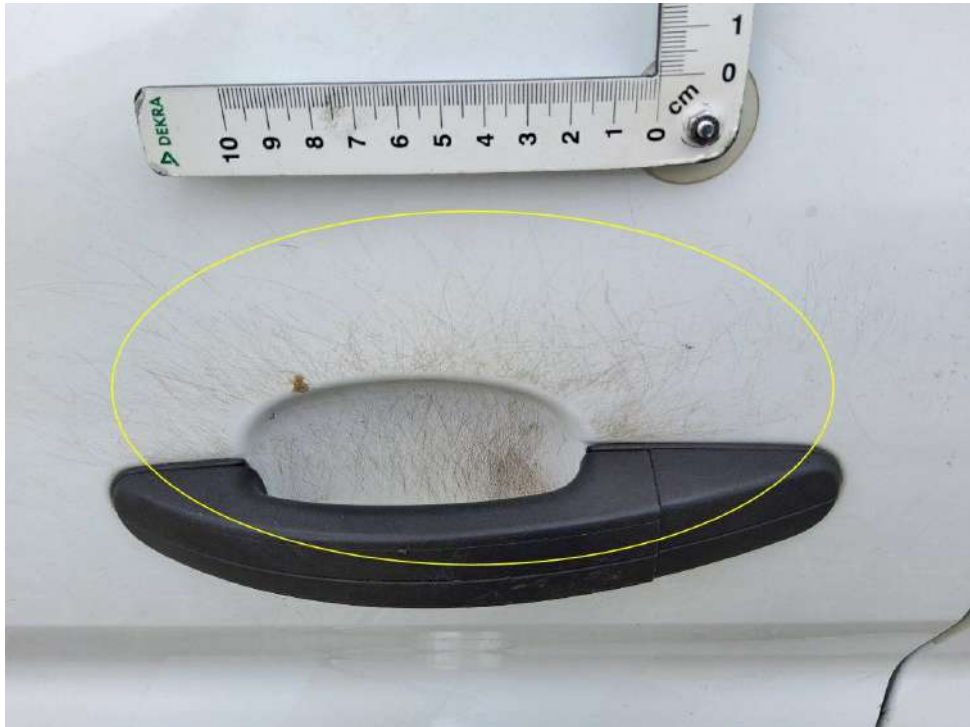
Bild 9 : Tür vorne links Lackierung, oberflächliche Kratzer , Gebrauchsspur

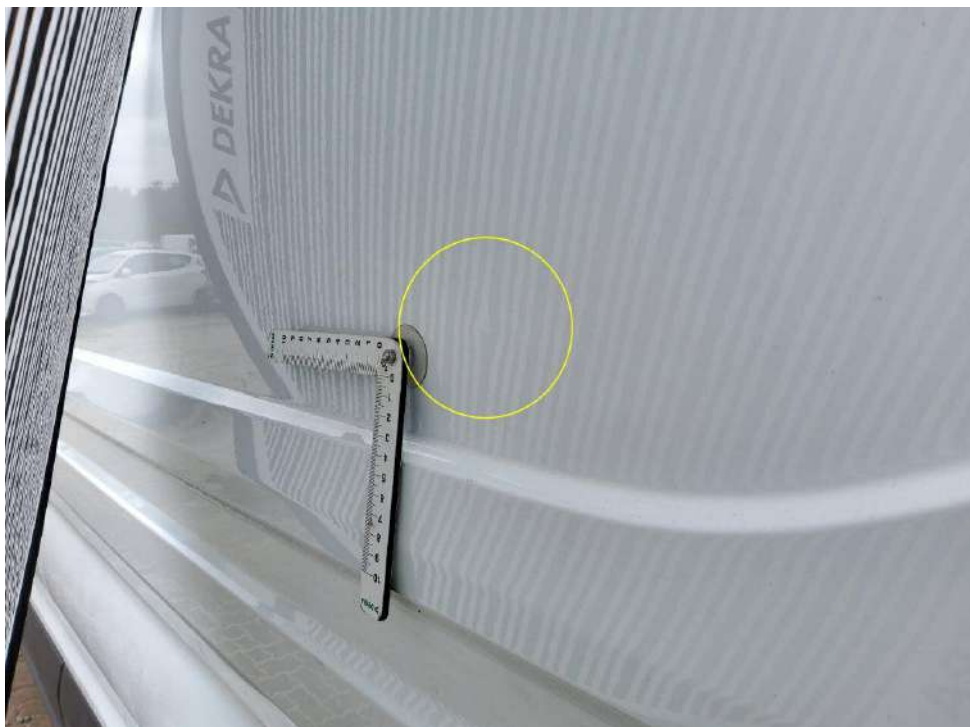
Bild 10 : Seitenwand (lang) hinten links, hinten, eingedellt, Gebrauchsspur

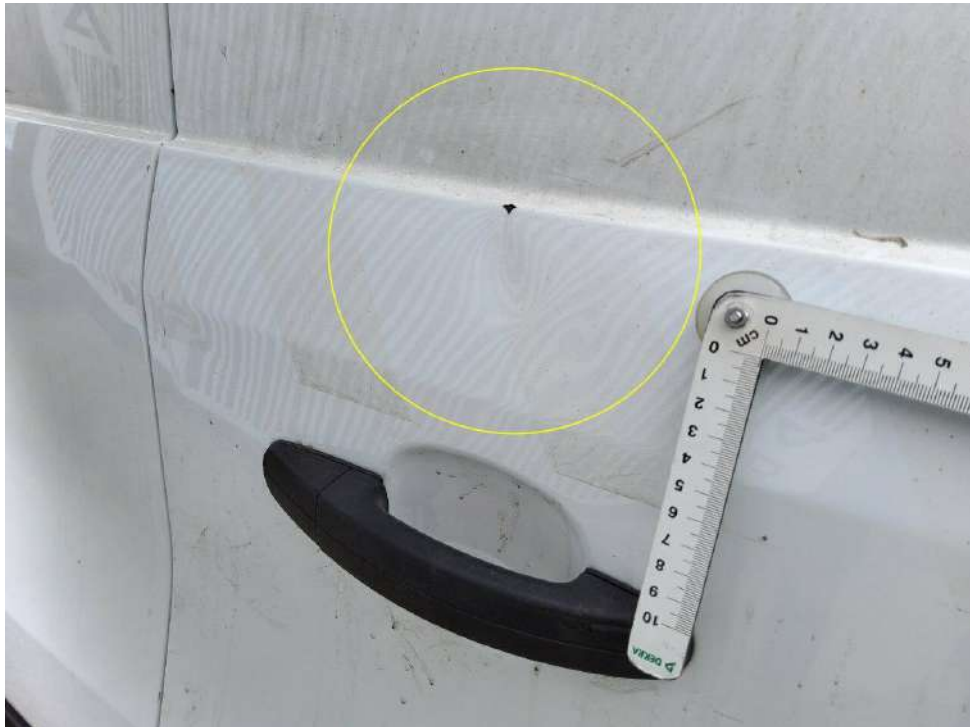
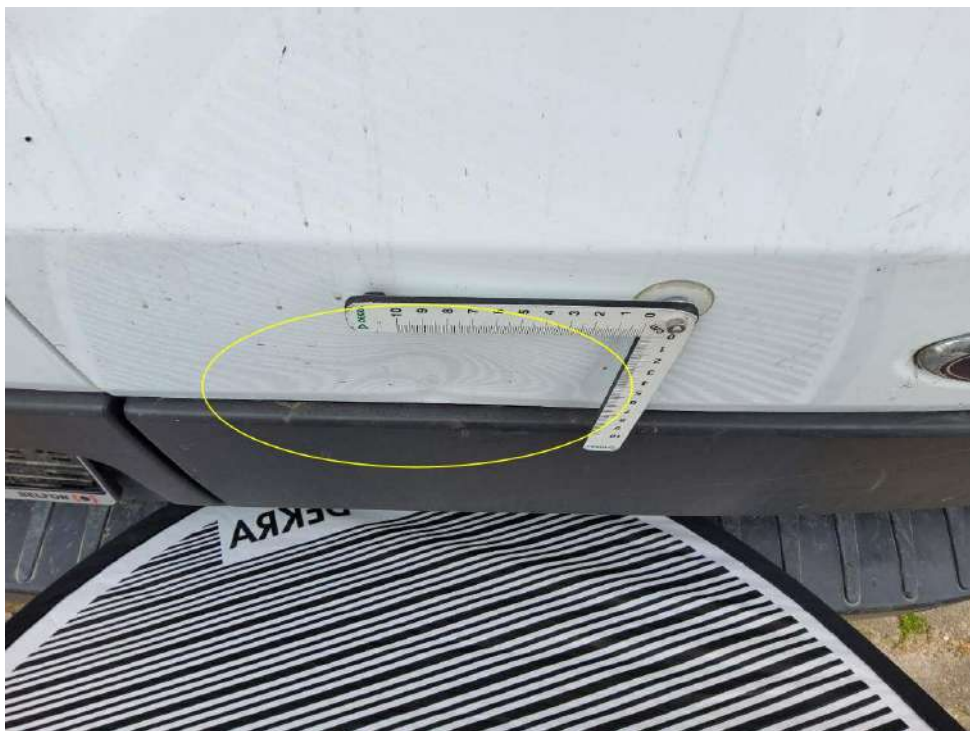
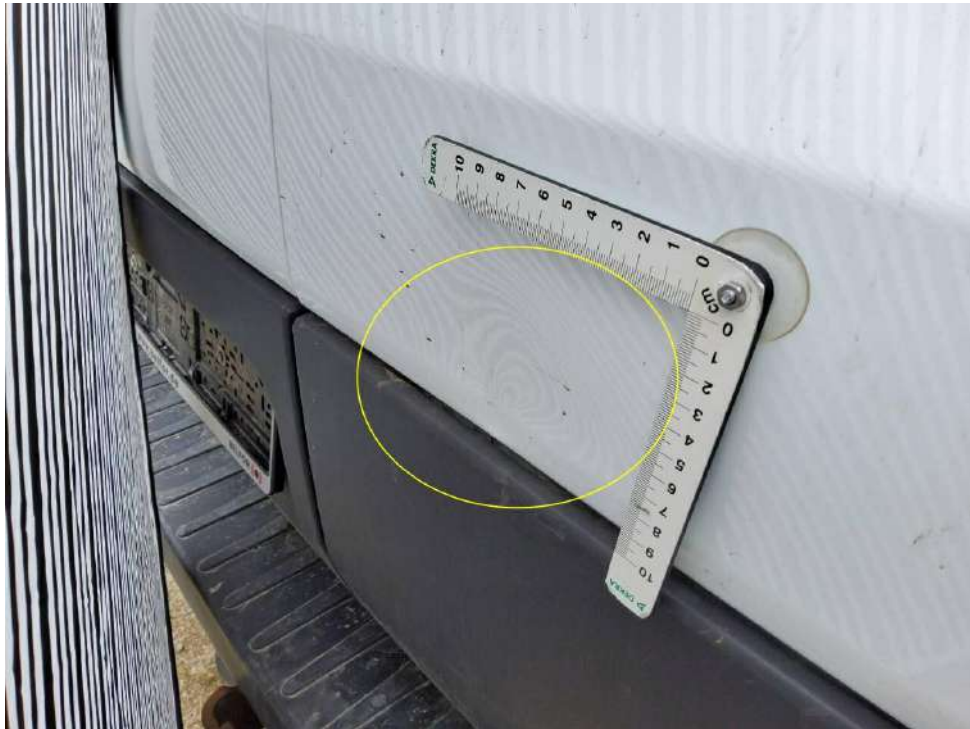
Bild 11 : Hecktüre rechts, deformiert, instandsetzen und lackieren mit Lackaufbau

Bild 12 : Hecktüre rechts, deformiert, instandsetzen und lackieren mit Lackaufbau

Bild 13 : Hecktüre rechts, deformiert, instandsetzen und lackieren mit Lackaufbau

- 16. Beklebung entfernen
- 17. Hecktüre rechts, deformiert,
instandsetzen und lackieren mit
Lackaufbau (Bild 11, 12, 13)
- 18. Lackvorbereitung

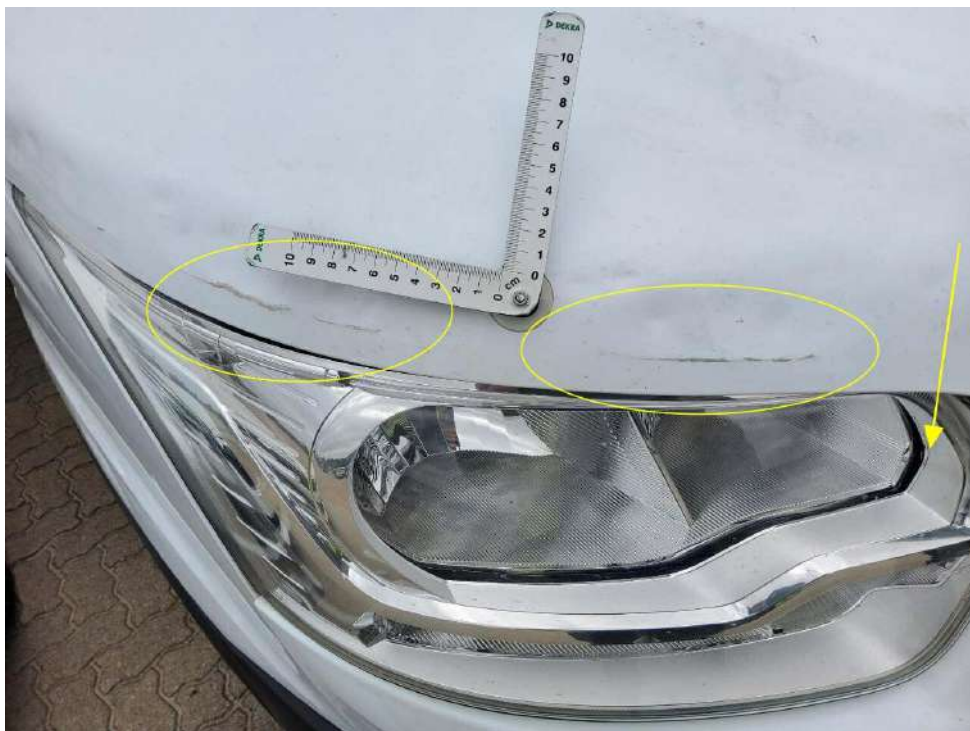
Bild 14 : Motorhaube Lackierung, verschrammt, bereits durch Hagel geschädigt
Scheinwerfer rechts gem. Angabe Werkstatt gebrochen

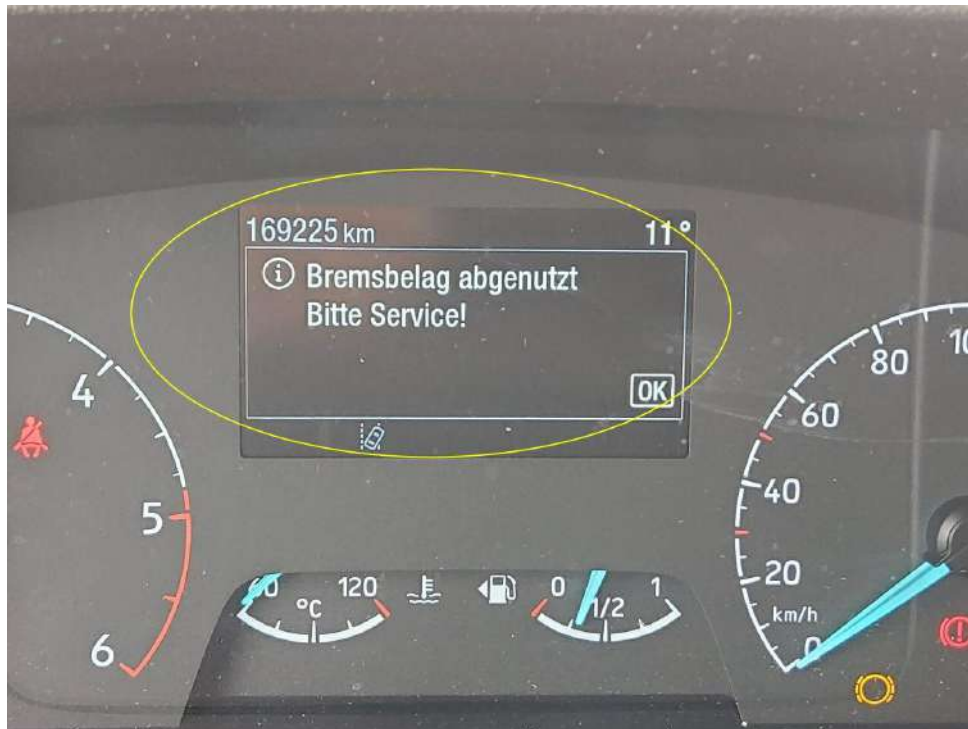
Bild 15 : Bremsbeläge prüfen

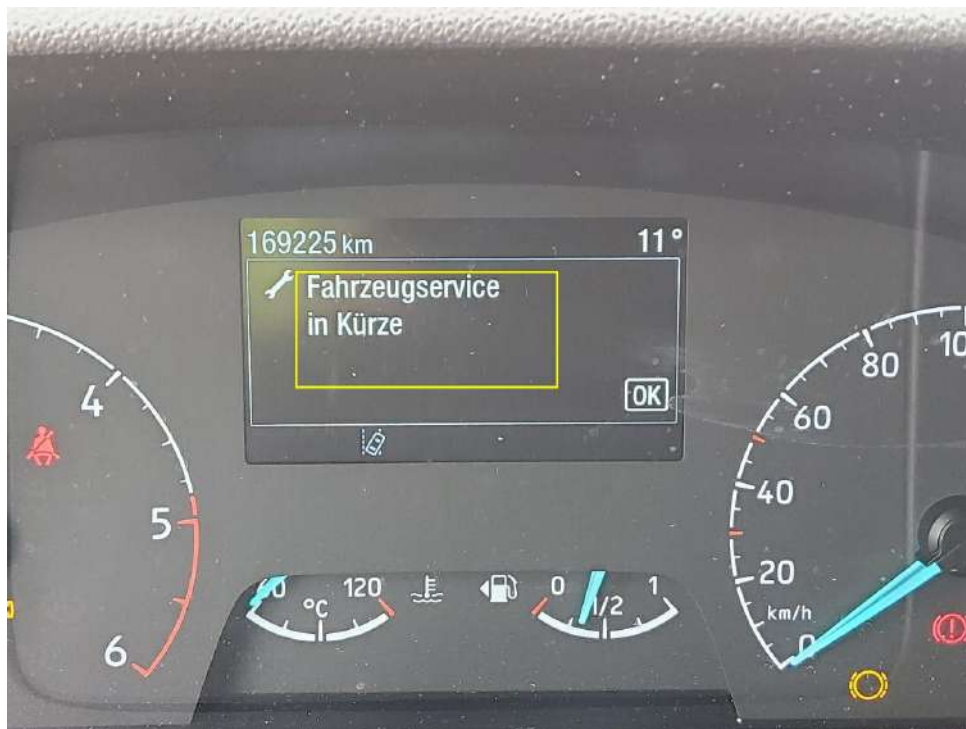
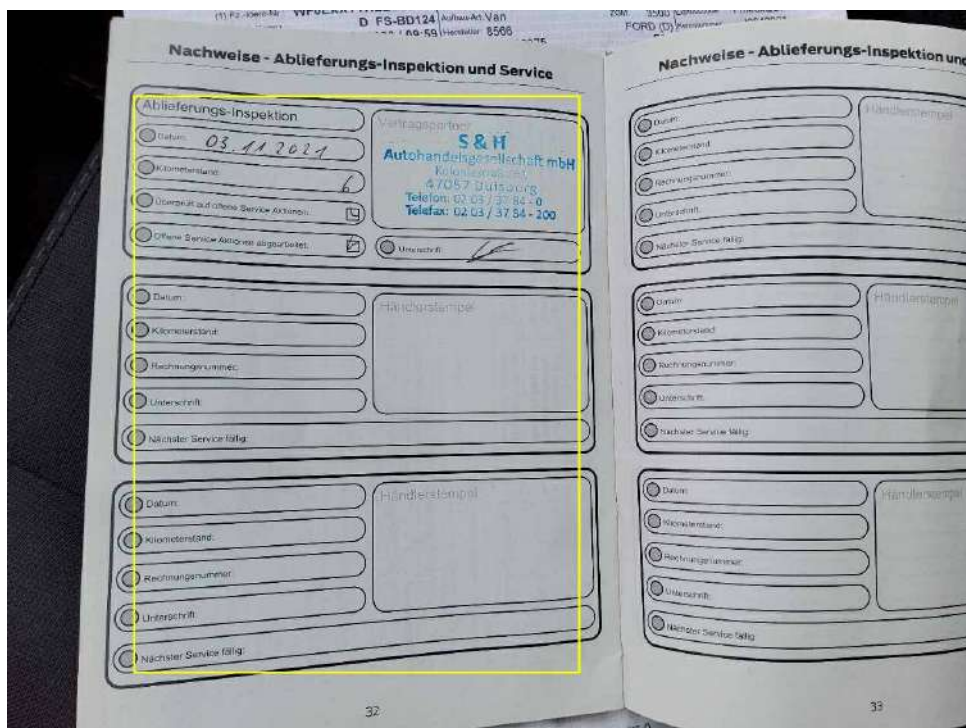
Bild 17 : Wartung fällig

Bild 18 : Wartung fällig

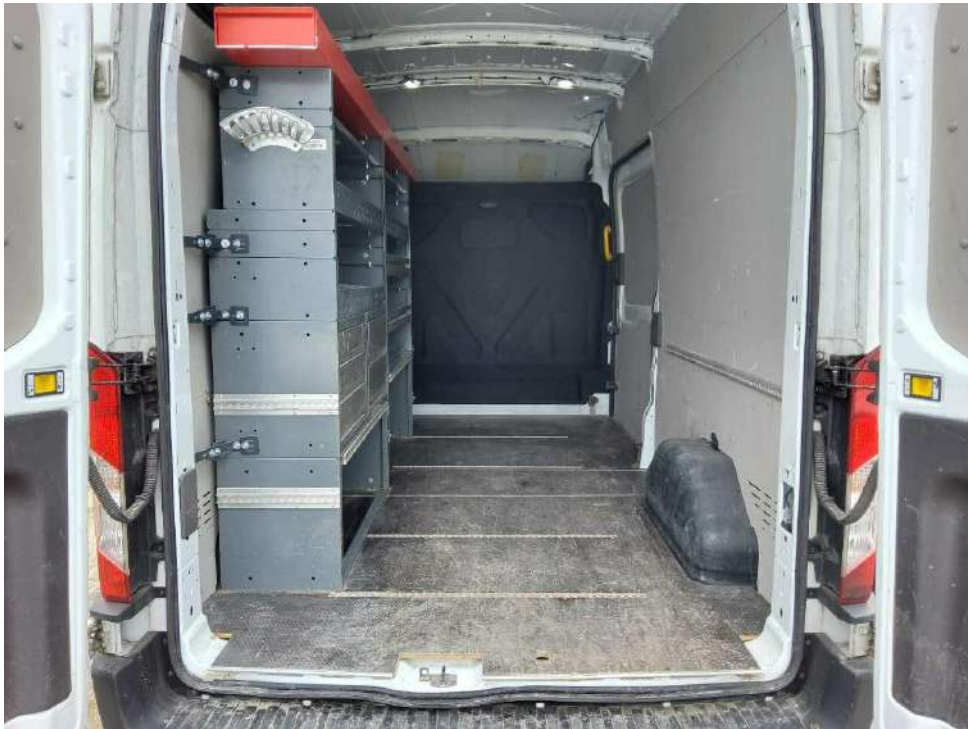
Bild 19 : Laderaum Gebrauchsspuren

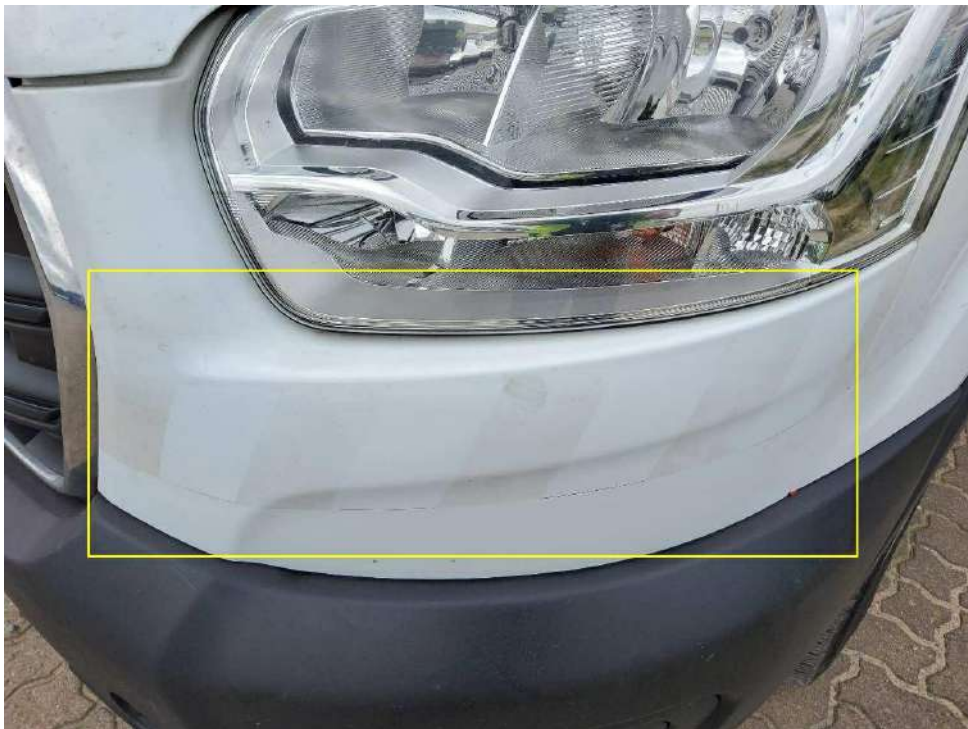
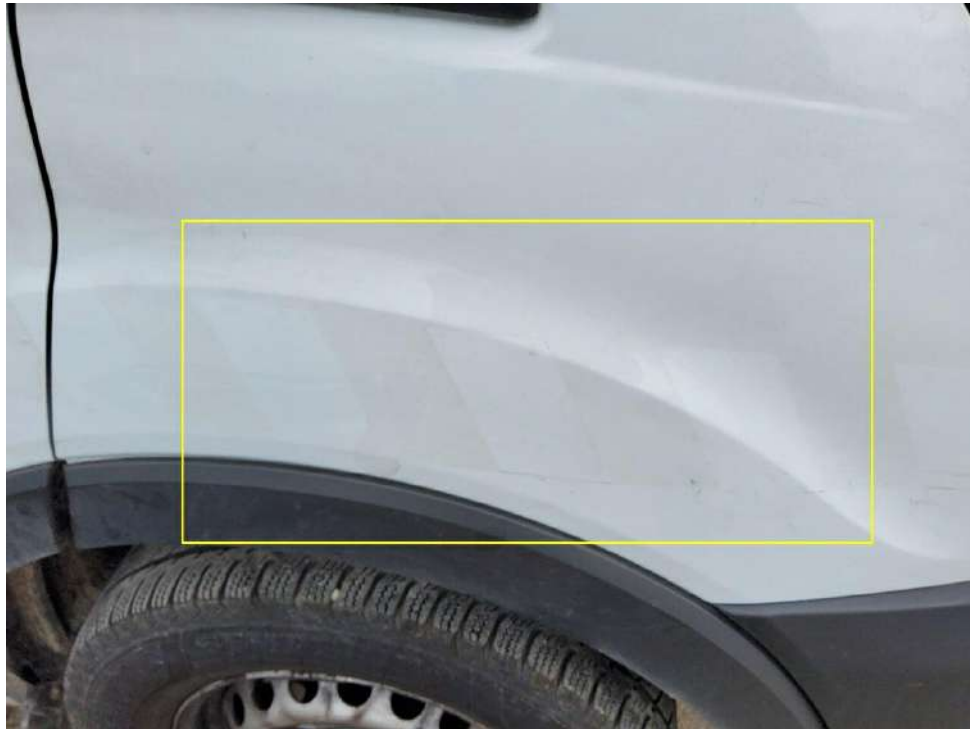
Bild 20 : Lack aufbereiten nach Entfernen der Beklebung

Bild 21 : Lack aufbereiten nach Entfernen der Beklebung

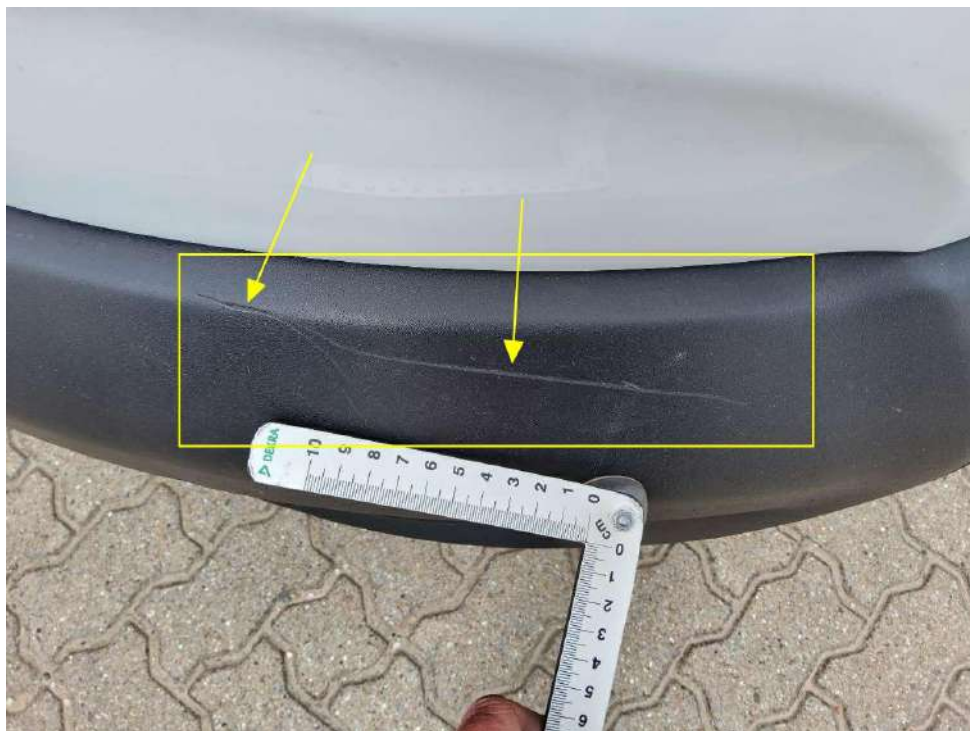
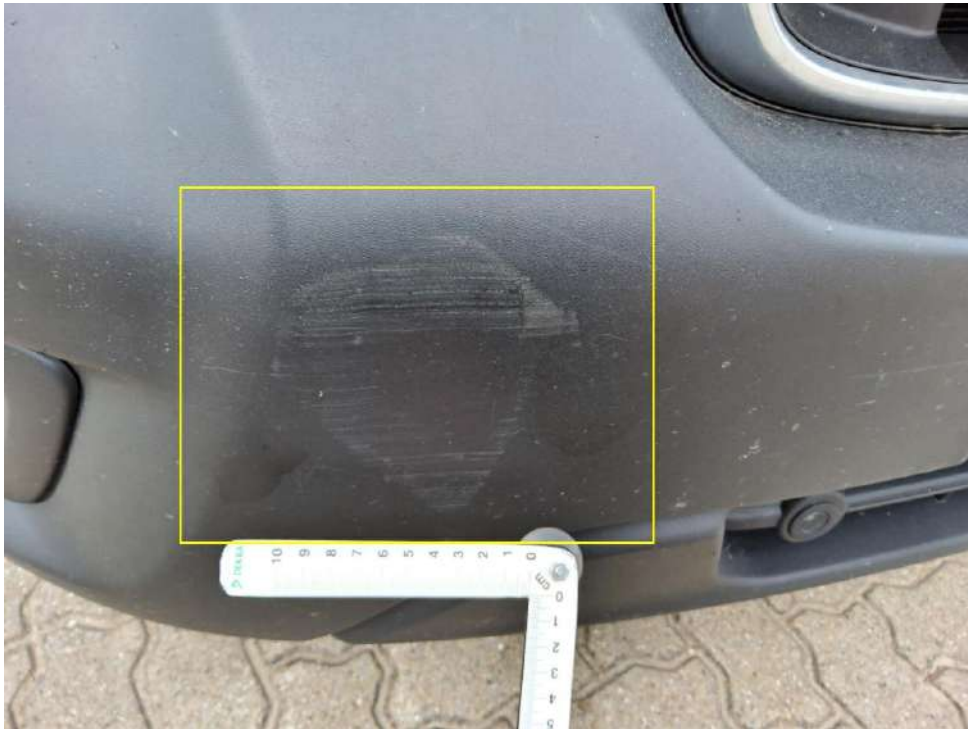
Bild 22 : Stoßfänger vorn zerkratzt

Bild 23 : Stoßfänger vorn zerkratzt

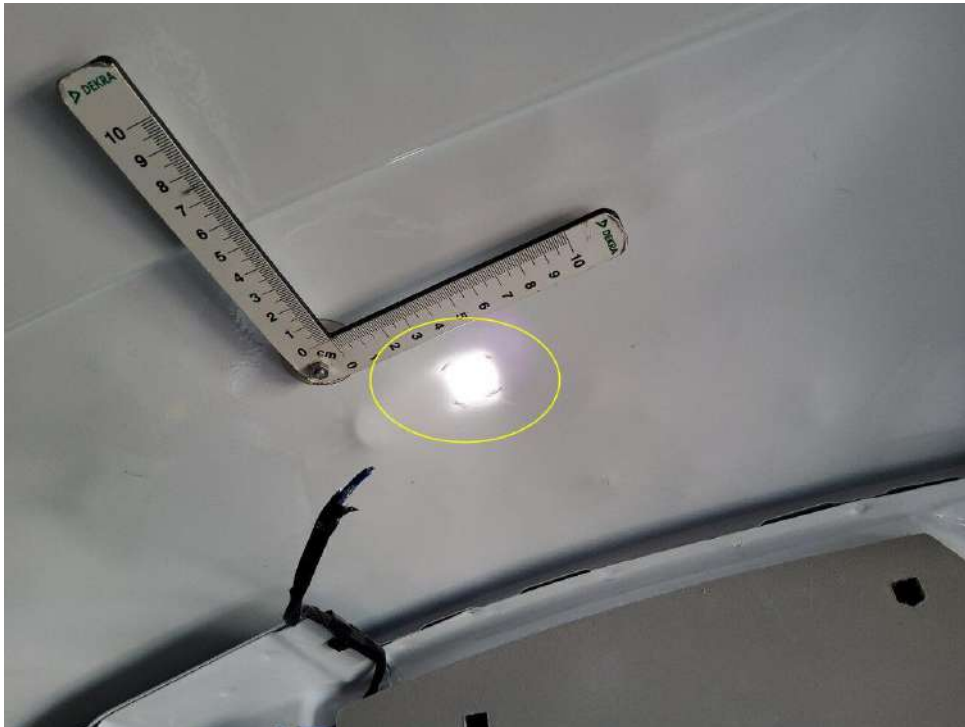
Bild 37 : Öffnung Dachhaut vorn verschlissen

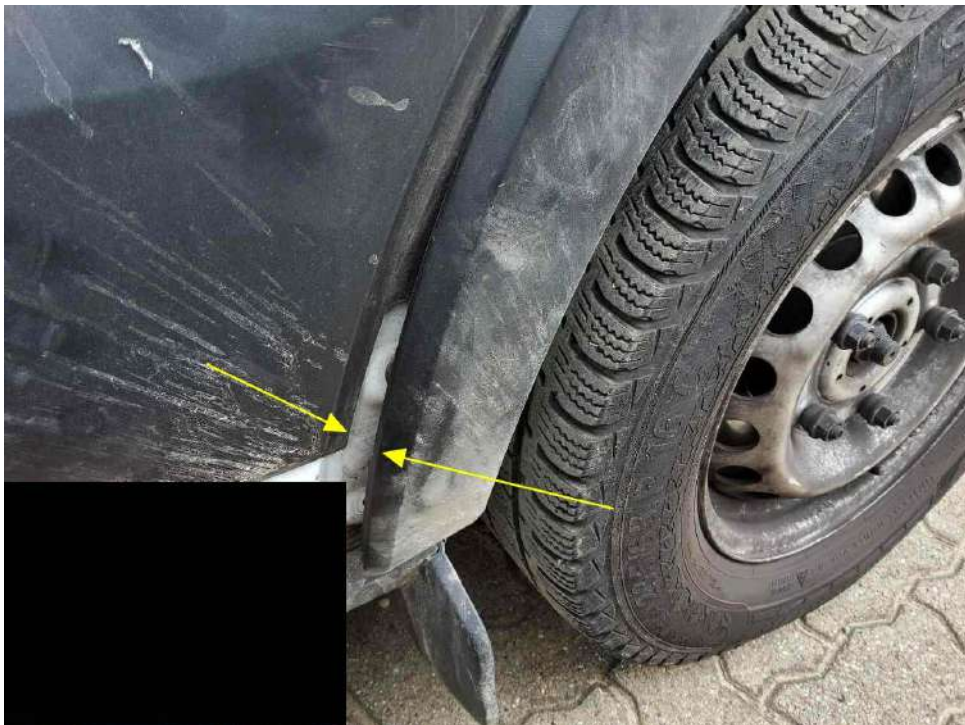
Bild 38 : Radlaufleiste vorn rechts lose

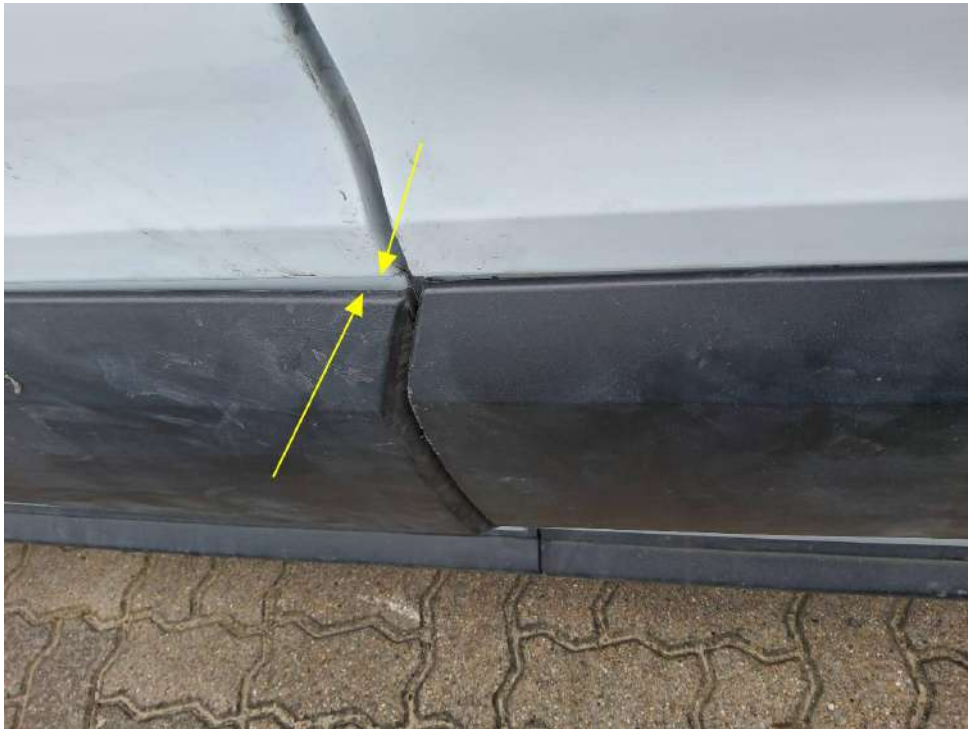
Bild 39 : Rammschutzleisten rechts lose

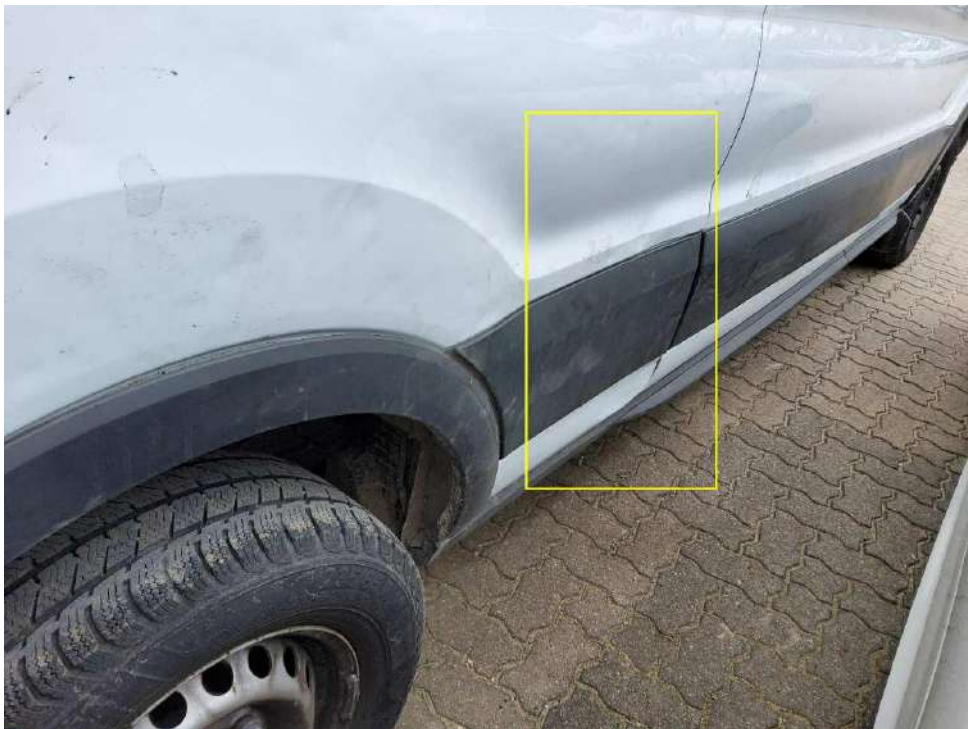
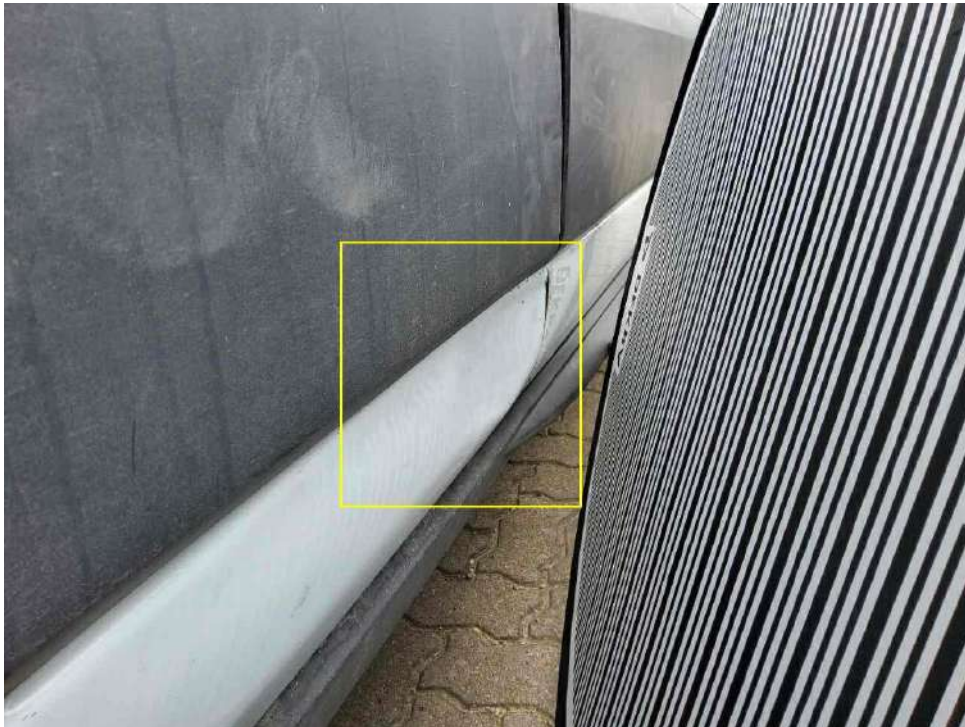
Bild 40 : Seitenwand rechts deformiert. bereits durch Hagel geschädigt

Bild 41 : Seitenwand rechts deformiert. bereits durch Hagel geschädigt

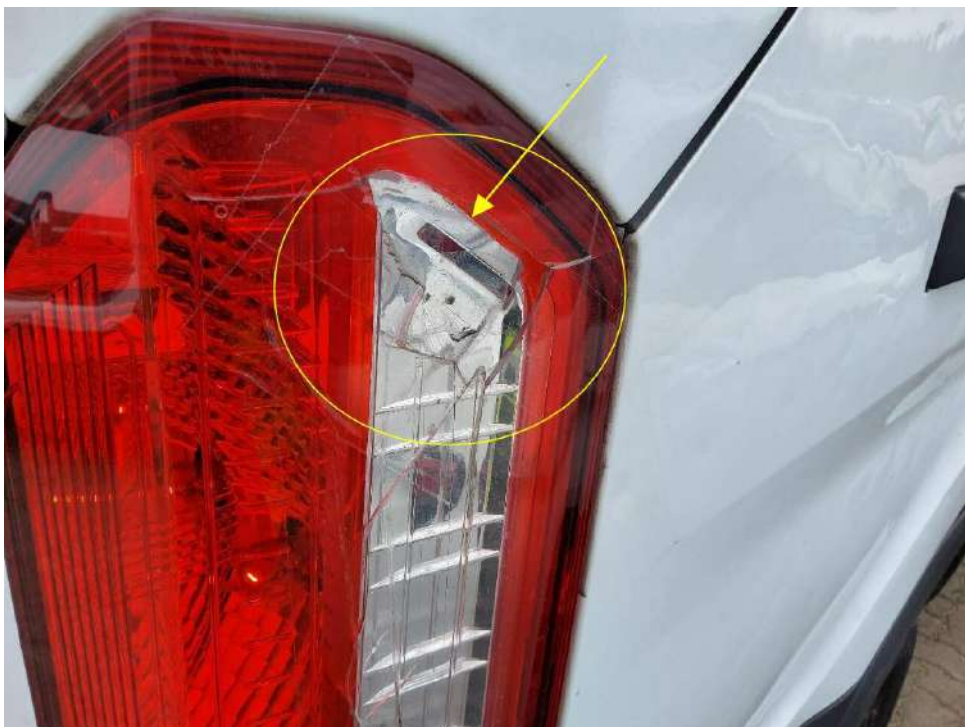
Bild 42 : Rücklicht rechts gebrochen

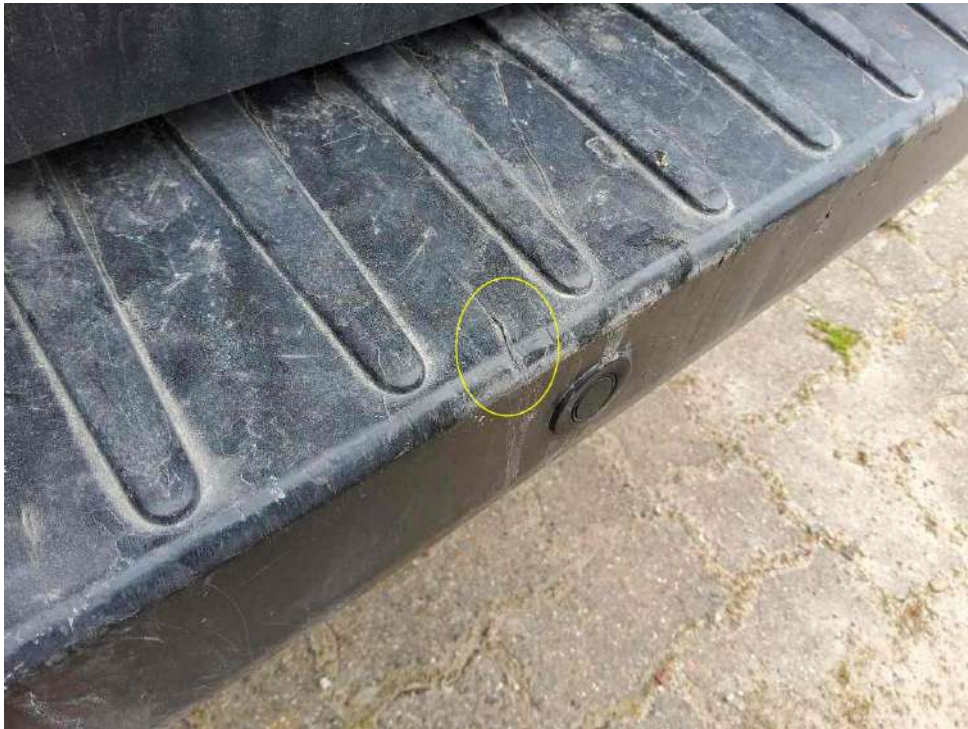
Bild 43 : Stoßfänger hinten verschrammt

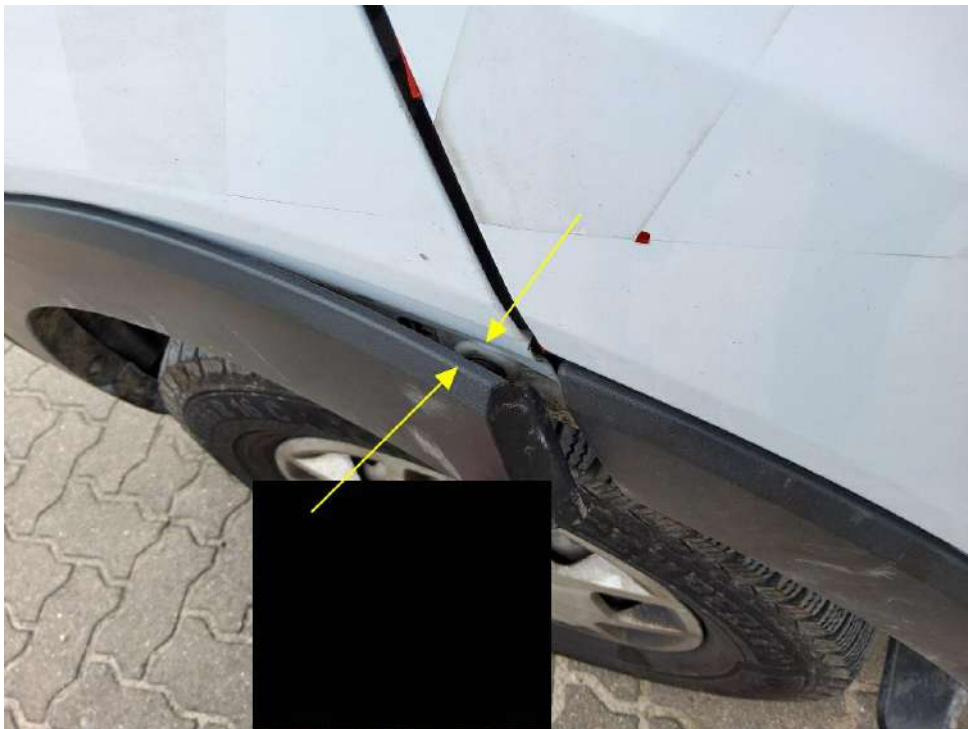
Bild 44 : Radlaufleiste vorn links lose

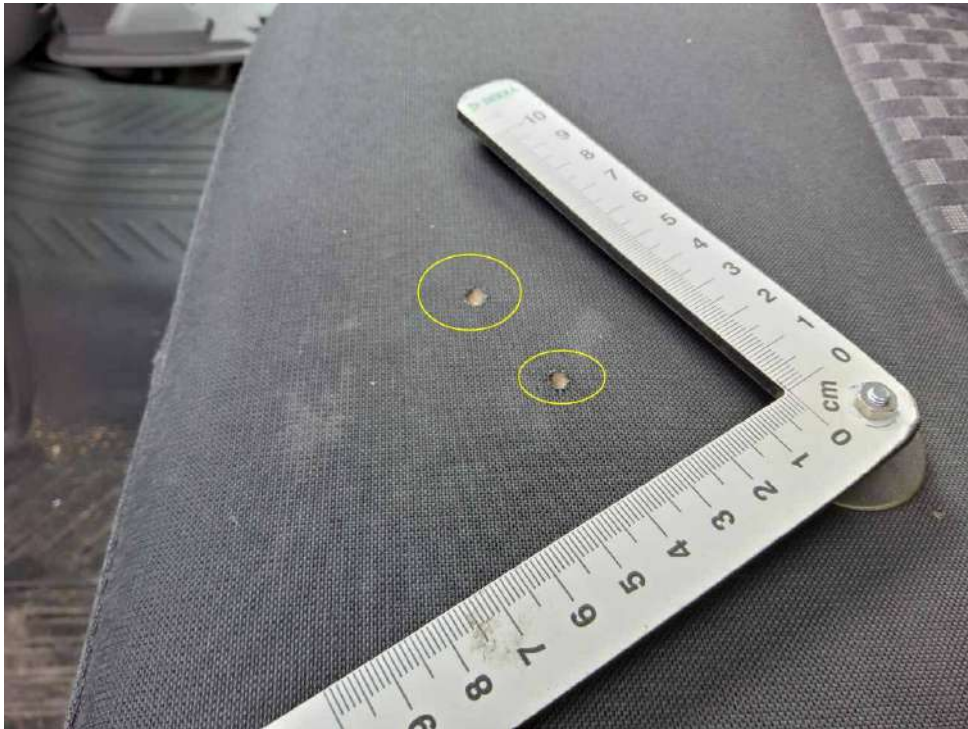
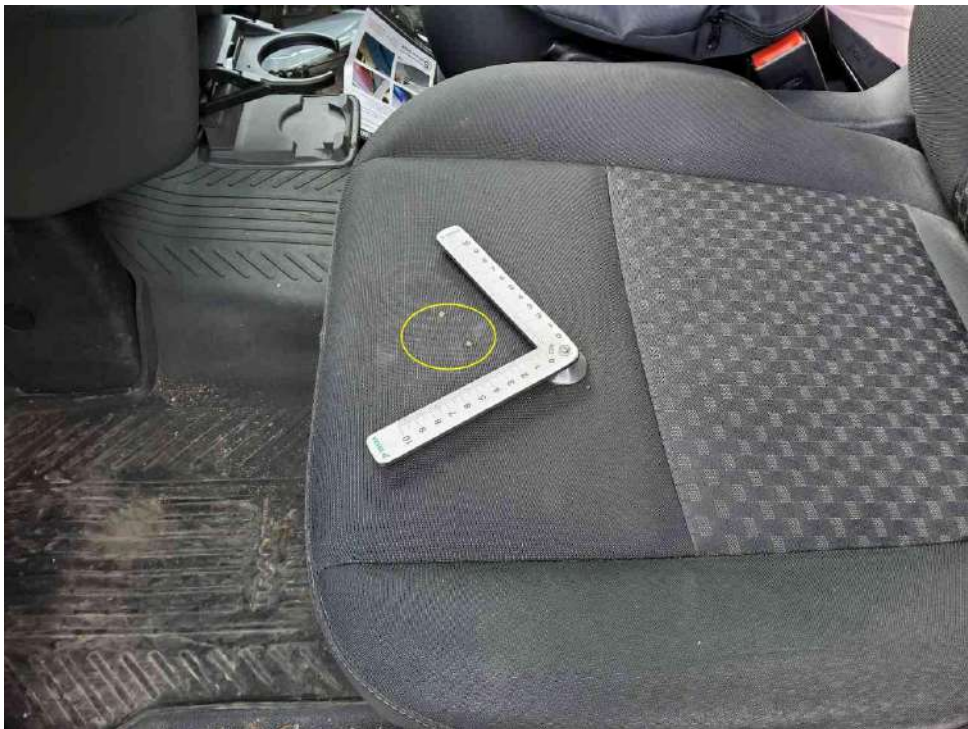
Bild 45 : Sitzbezug vorn links Brandlöcher

Bild 46 : Sitzbezug vorn links Brandlöcher

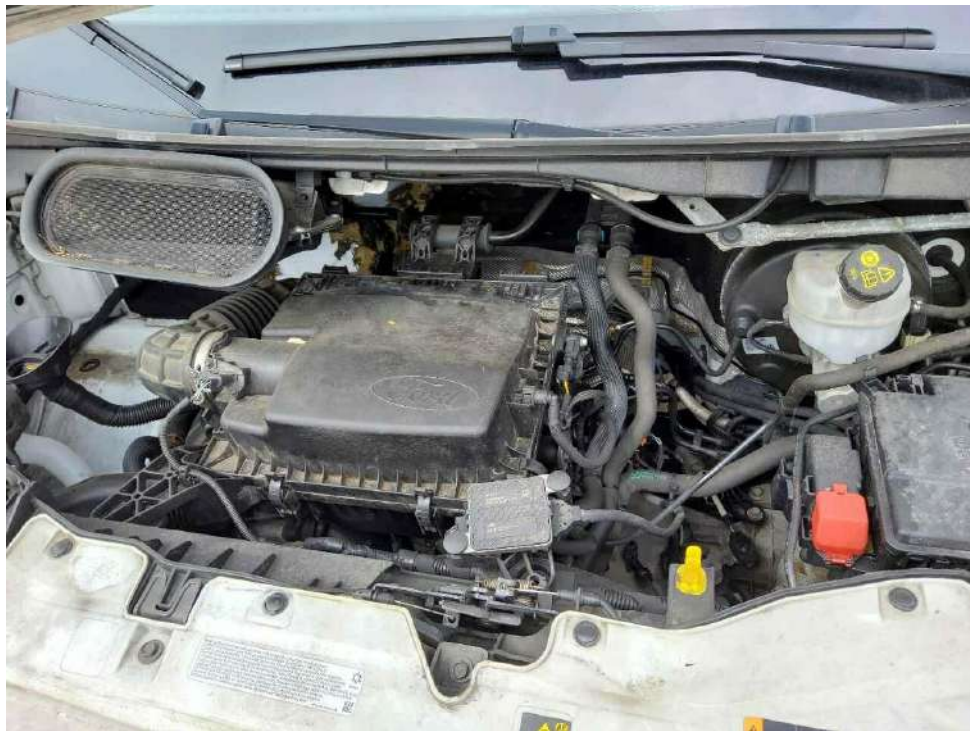
*** Fahrzeug hat Motorschaden und ist nicht fahrfähig ***

Bild 47 : Motor springt nicht an

1. Fahrzeug stromlos, Batterie gem KVA erneuert, (Bild 47)
2. Motor springt nicht an, Motorschaden, Motor gem KVA erneuern,
3. Bremsbeläge prüfen, prüfen und Befund festlegen, Schadenerweiterung möglich (Bild 15)
4. HU fällig, (Bild 16)
5. Wartung fällig, (Bild 17, 18)
6. Stoßfänger vorn zerkratzt, erneuern (Bild 22, 23)
7. Radlaufleiste vorn rechts lose, instandsetzen (Bild 38)
8. Rammschutzleisten rechts lose, instandsetzen (Bild 39)
9. Rücklicht rechts gebrochen, erneuern (Bild 42)
10. Radlaufleiste vorn links lose, instandsetzen (Bild 44)
11. Sitzbezug vorn links Brandlöcher, smart repair (Bild 45, 46)
12. Dämmung Motorraum beschädigt, erneuern (Bild 48)
13. Rammschutzleiste Tür vorn links lose, instandsetzen (Bild 49)
14. Scheinwerfer rechts gem. Angabe Werkstatt gebrochen, erneuern
15. Hagelähnliche Dellen oben und rechts, gem Gutachten instandsetzen

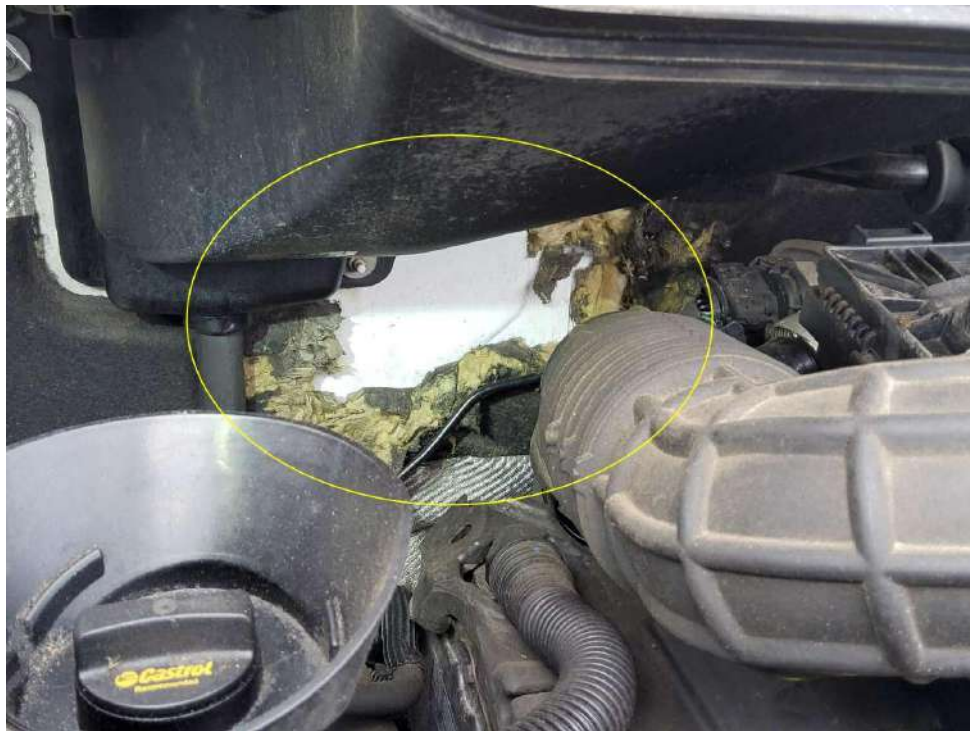
Bild 48 : Dämmung Motorraum beschädigt

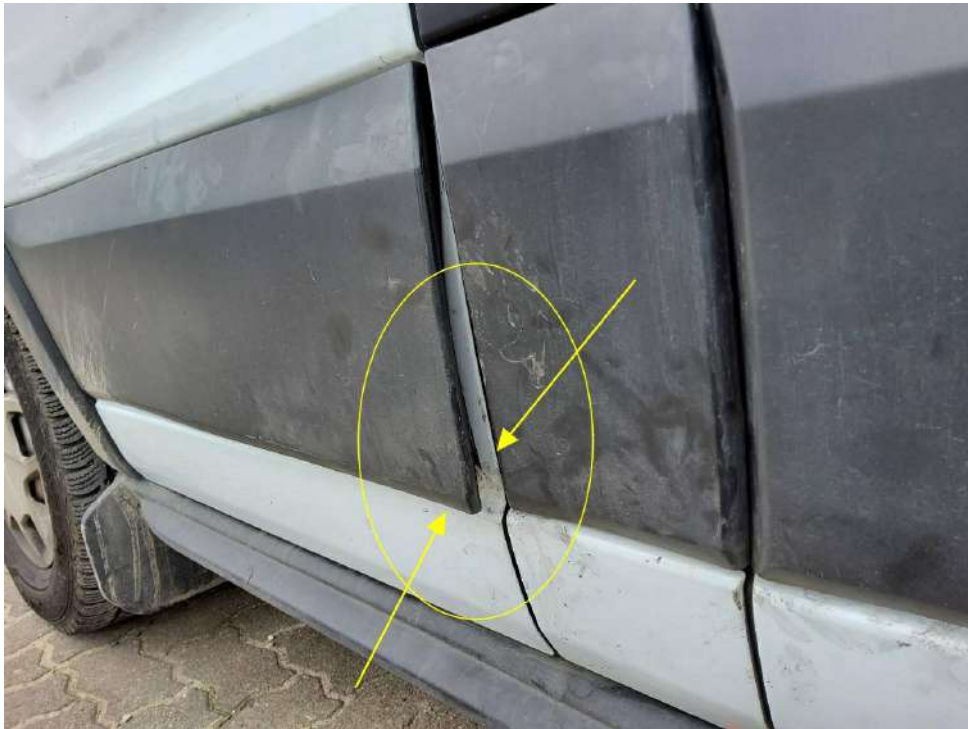
Bild 49 : Rammschutzleiste Tür vorn links lose
