Zustandsbericht / Minderwertgutachten

Auftraggeber ALD AutoLeasing D GmbH Kooperationen, Nedderfeld 95, 22529 Hamburg
Besichtigung 20.01.2025

Erstzulassung	15.12.2020	Fahrzeugart	Personenkraftwagen
Hersteller	Hyundai	Typ / Verkaufsbez.	Kona (OS)(2017->) / Kona Advantage Elektro 2WD
Aufbauart	Limousine	Türen	5
Fahrzeug-Ident.-Nr.	KMHK281HFLU115359	HSN / TSN	8252 / AIP
DAT Europa-Code®	013450332630001	DAT Marktindex	DE001 6101
Km-Stand abgelesen	93739	Energiequelle / Kraftstoff	Elektro
Leistung (kW)	26	Getriebe / Gänge	Automatik / 3
Felgen	Leichtmetall	Farbe	Chalk White / MET / Metallic / P6W

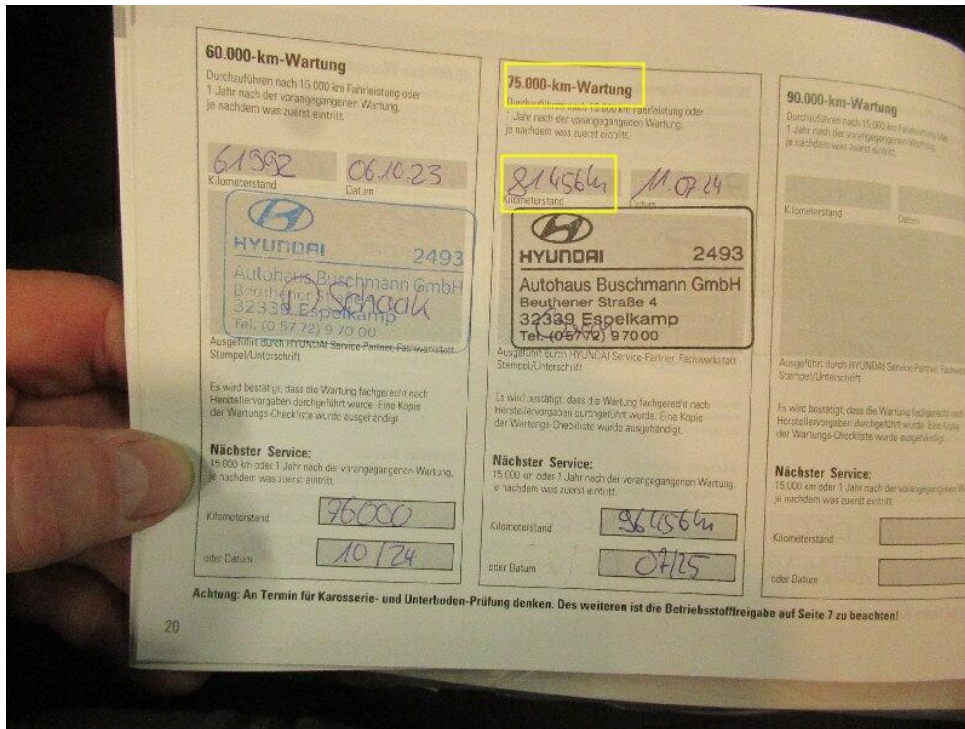
1. Wartungsintervall nicht nach Herstellervorgaben eingehalten, dadurch Entfall der uneingeschränkten Herstellergarantie (Bild 5, 6)
2. HU/AU, überfällig, durchführen

Bild 5 : Wartungsnachweise
Wartungsintervall nicht nach Herstellervorgaben eingehalten, dadurch Entfall der uneingeschränkten Herstellergarantie

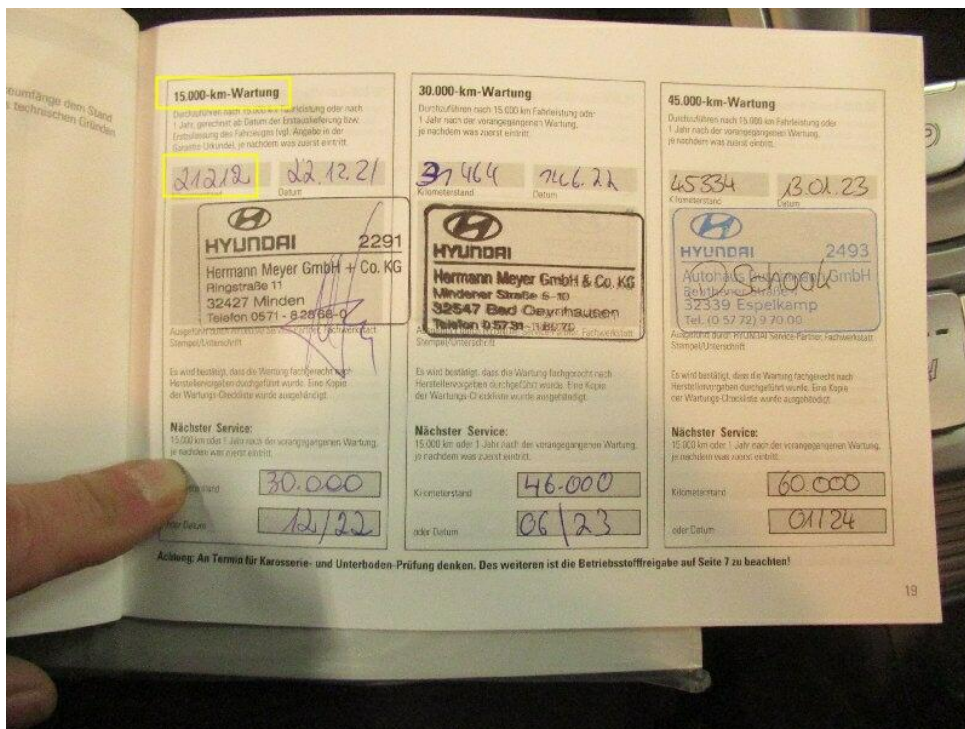
Bild 6 : Wartungsnachweis
Wartungsintervall nicht nach Herstellervorgaben eingehalten, dadurch Entfall der uneingeschränkten Herstellergarantie
