Zustandsbericht / Minderwertgutachten

ALD AutoLeasing D GmbH Kooperationen, Nedderfeld 95, 22529 Hamburg
26.02.2025

Erstzulassung	14.01.2021	Fahrzeugart	Personenkraftwagen
Hersteller	Hyundai	Typ / Verkaufsbez.	Kona (OS)(2017->) / Kona Elektro 2WD
Aufbauart	Geländewagen	Türen	5
Fahrzeug-Ident.-Nr.	KMHK281HFLU119614	HSN / TSN	8252 / AIP
DAT Europa-Code®	013450330110001	DAT Marktindex	DE001 6107
Km-Stand abgelesen	19625	Nächste HU §29 StVZO	02 / 2026
Energiequelle / Kraftstoff	Elektro	Zylinderanzahl	/
Leistung (kW)	26	Getriebe	Automatik /
Felgen	Leichtmetall	Farbe / Farbe	Grau / Metallic / Grau

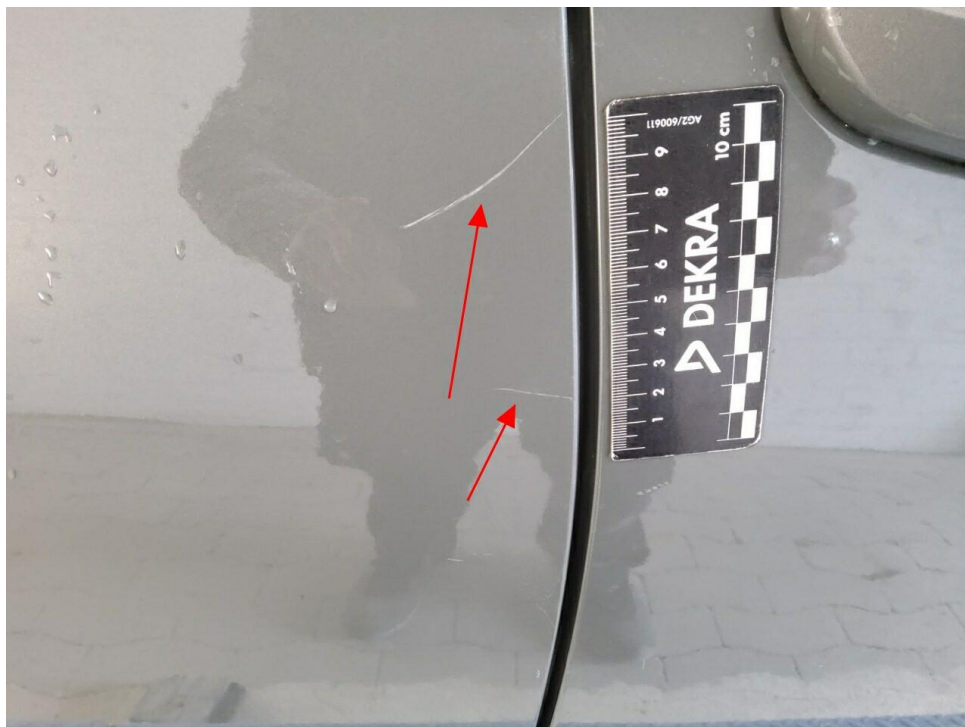
Bild 6 : Tür hinten rechts Lackierung, verschrammt, smart repair

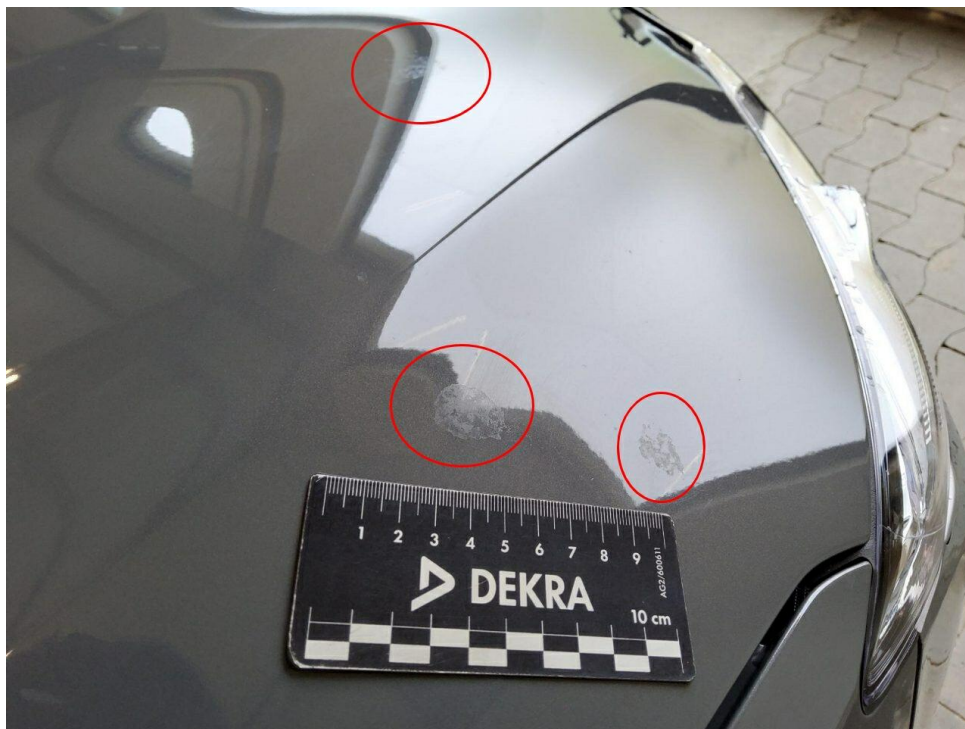
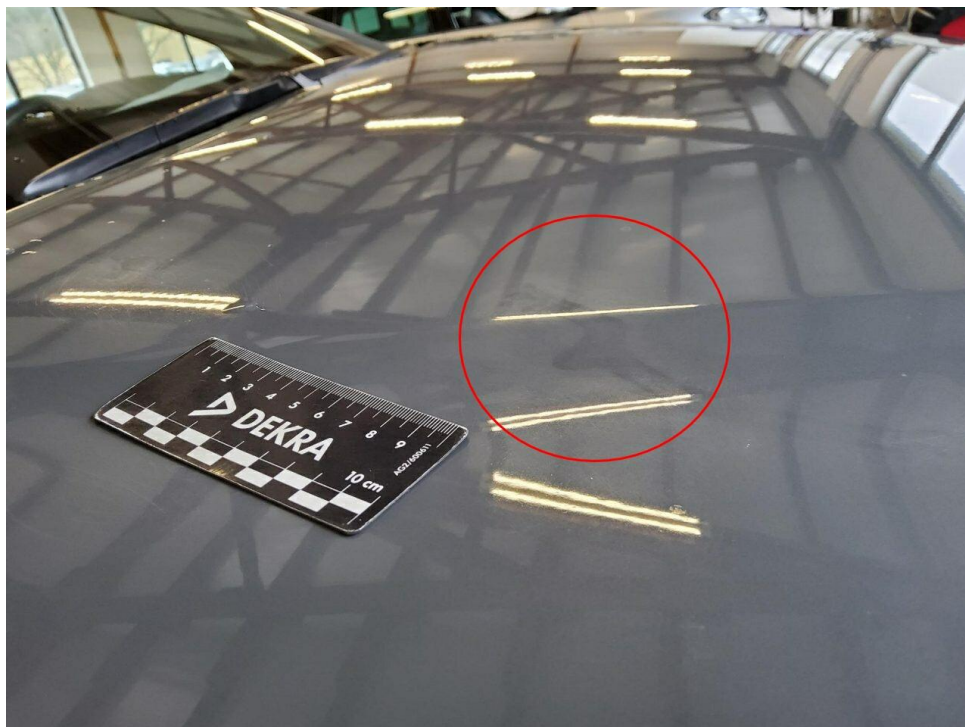
Bild 7 : Motorhaube Lackierung, Umweltschaden, lackieren

Bild 8 : Motorhaube Lackierung, Umweltschaden, lackieren

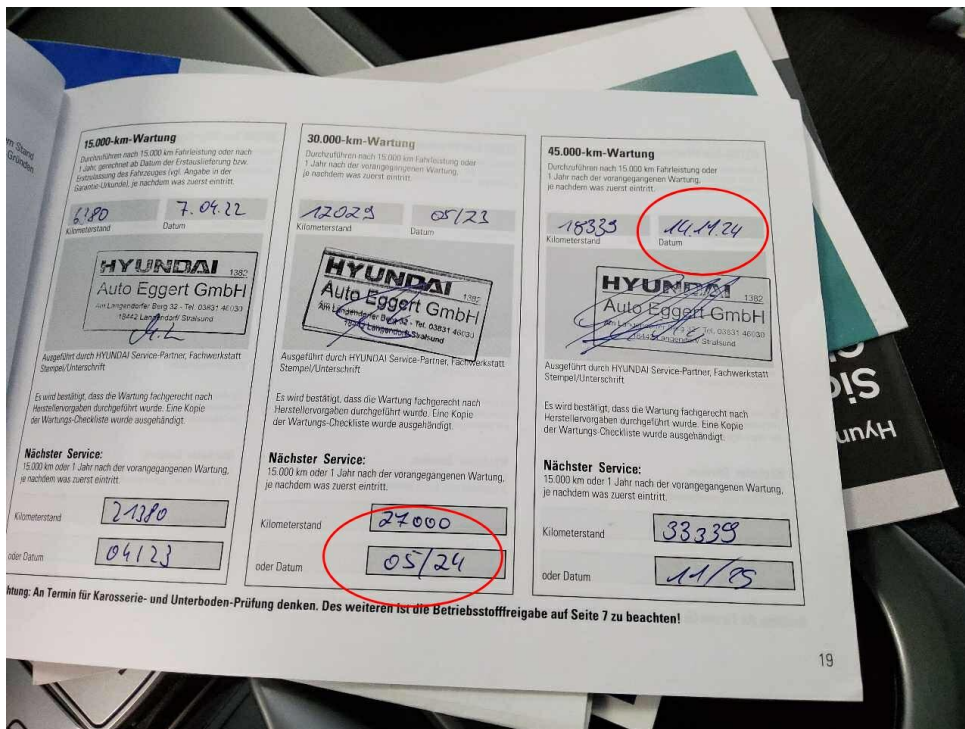
Bild 9 : Entfall der uneingeschränkten Herstellergarantie

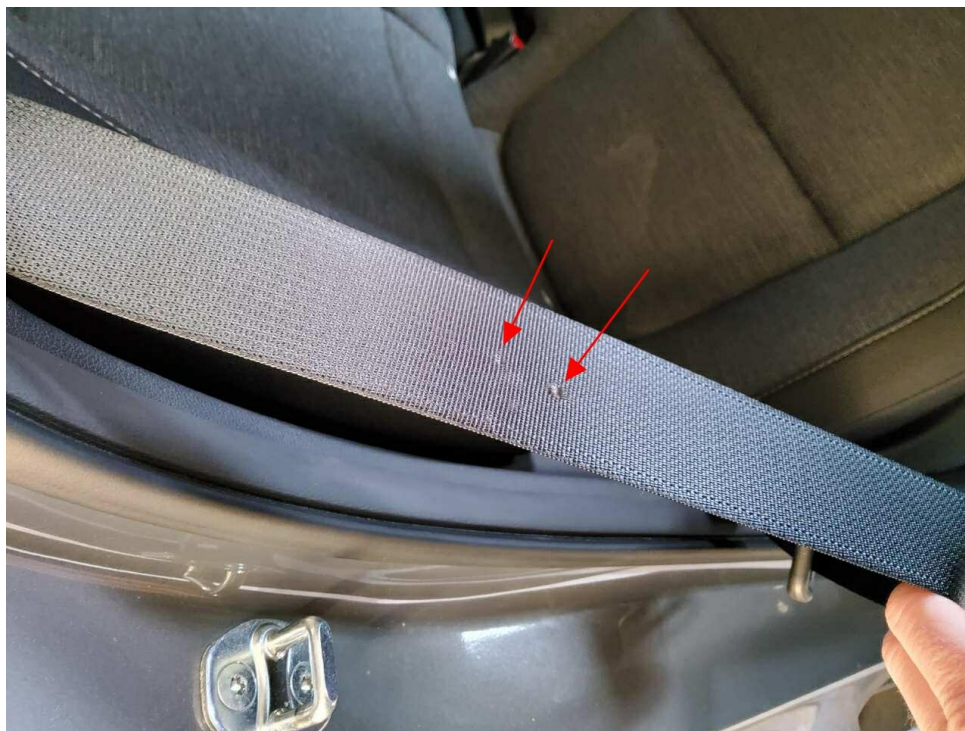
Bild 10 : Gurt hinten rechts beschädigt

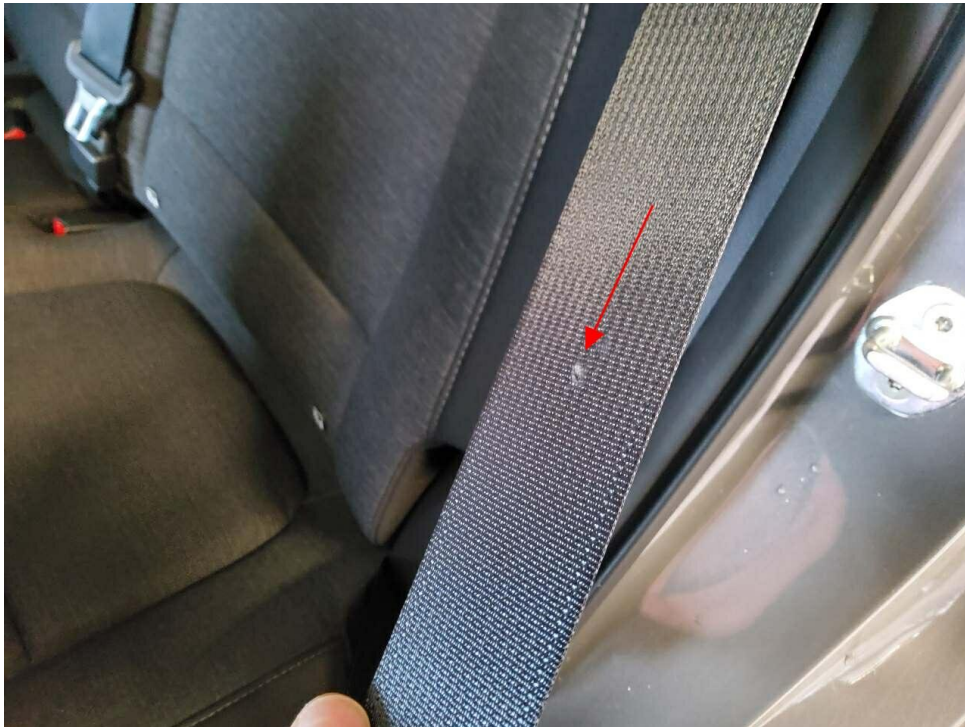
Bild 11 : Gurt hinten links beschädigt

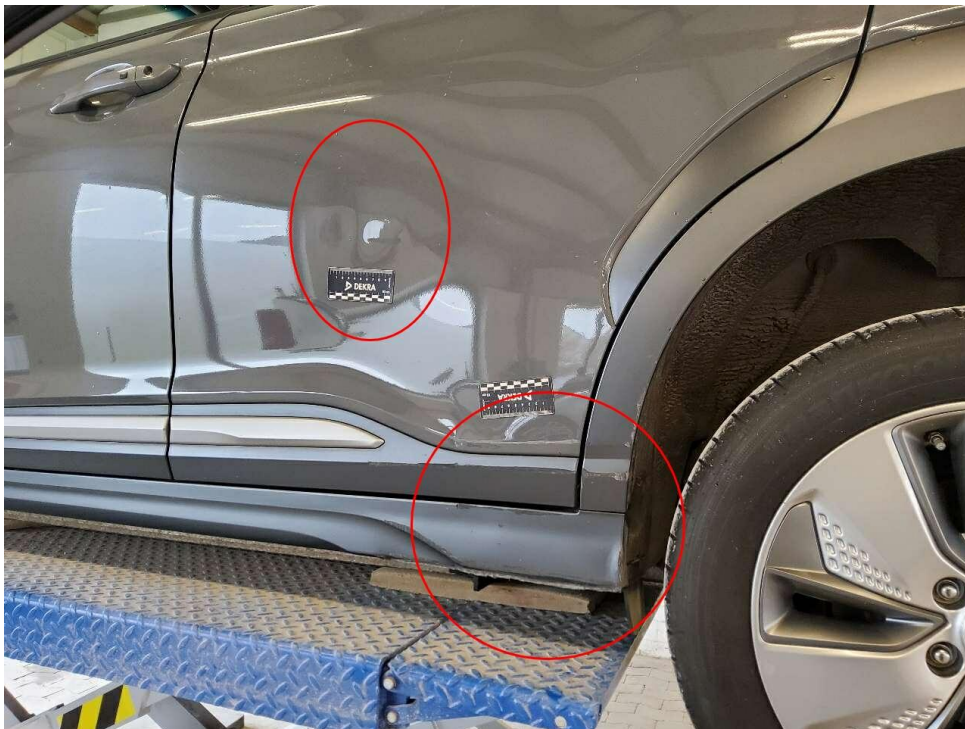
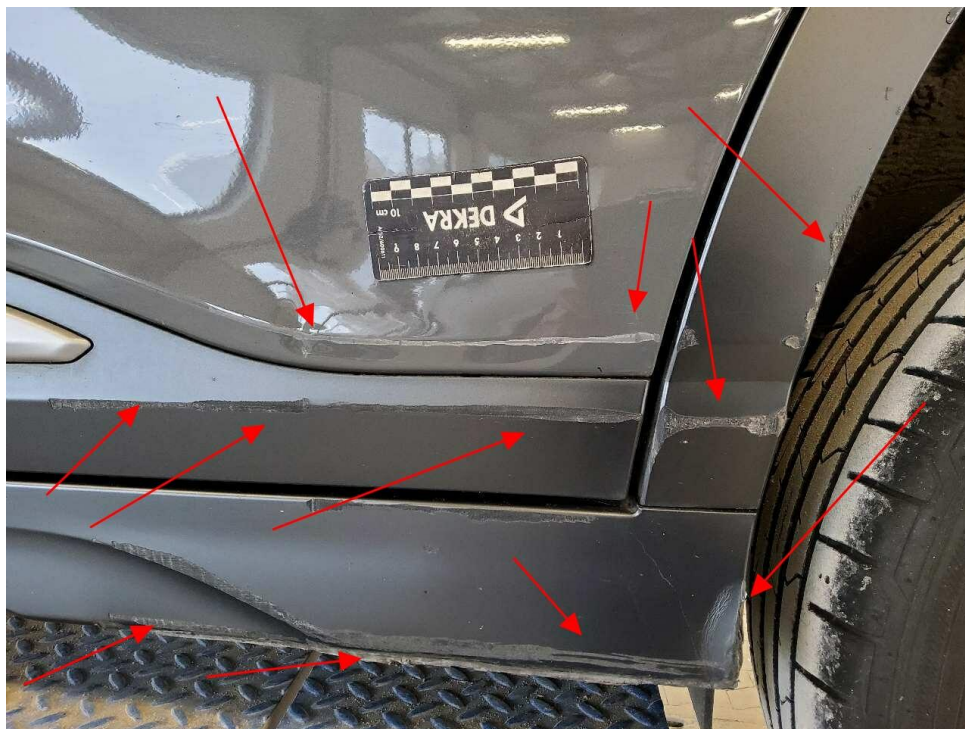
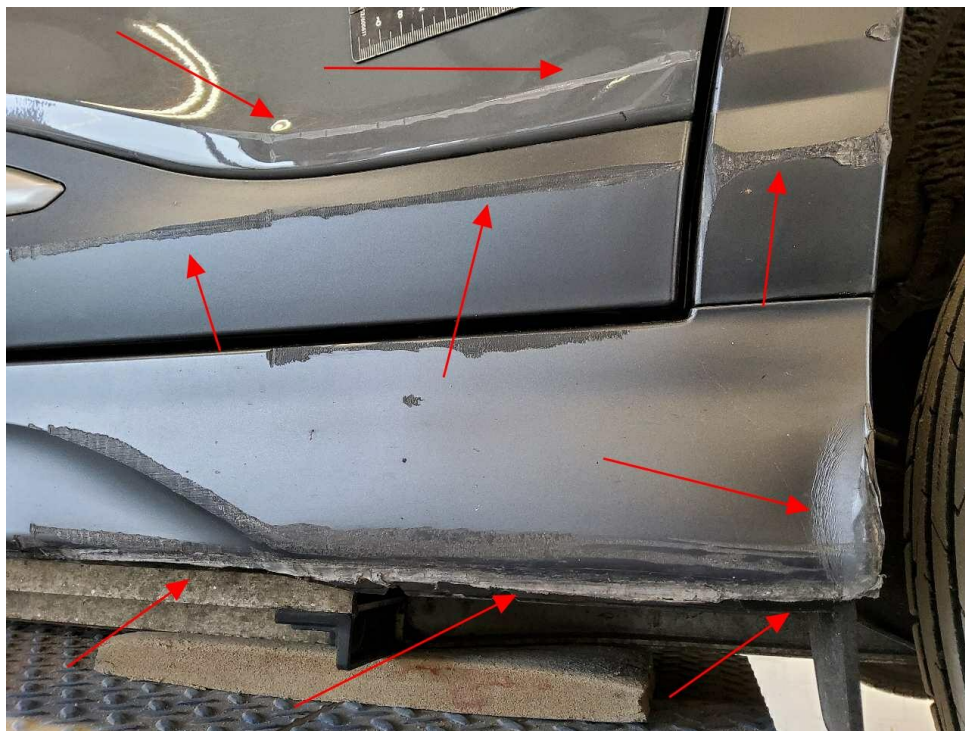
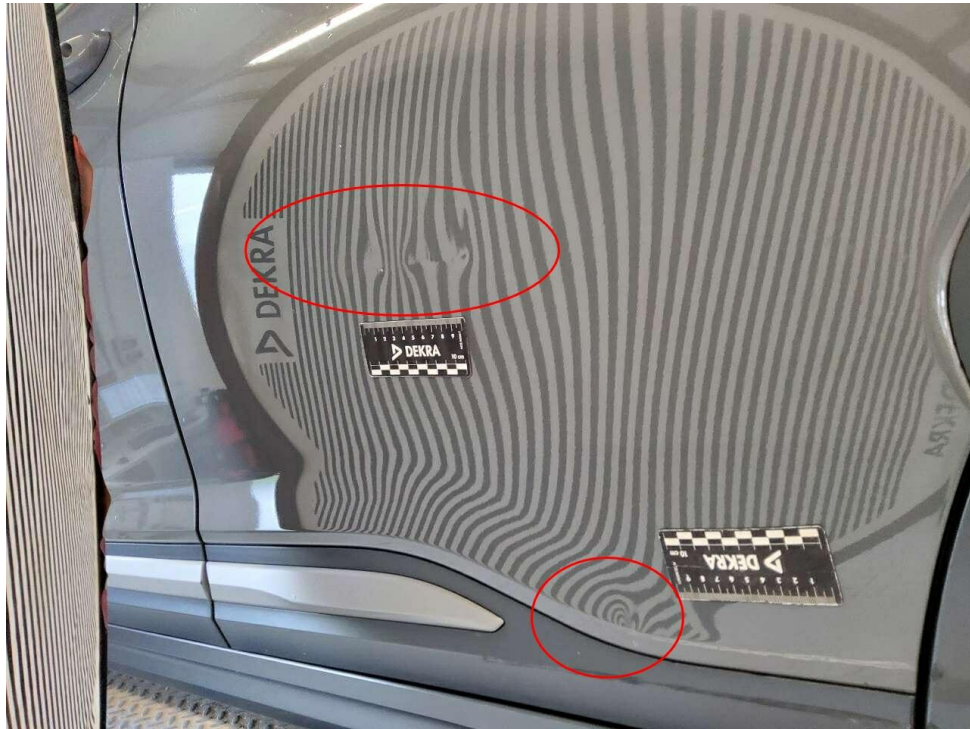
Bild 12 : Schaden Seite links

Bild 13 : Schaden Seite links

Bild 14 : Schaden Seite links

Bild 15 : Schaden Seite links
