Zustandsbericht / Minderwertgutachten

Auftraggeber ALD AutoLeasing D GmbH Kooperationen, Nedderfeld 95, 22529 Hamburg
Besichtigung 12.12.2024

Erstzulassung	13.11.2020	Fahrzeugart	Personenkraftwagen
Hersteller	Hyundai	Typ / Verkaufsbez.	Kona (OS)(2017->) / Kona Premium / Premium-Paket Elektro 2WD
Aufbauart	Limousine	Türen	5
Sitzplätze	5	Fahrzeug-Ident.-Nr.	TMAK581GFLJ002142
HSN / TSN	1349 / AFH	DAT Europa-Code®	013450330170001
DAT Marktindex	DE001 6033	Km-Stand abgelesen	136147
Nächste HU §29 StVZO	11 / 2025	Energiequelle / Kraftstoff	Elektro
Zylinderanzahl		Leistung (kW)	28
Antriebsart	Frontantrieb	Getriebe / Gänge	Automatik / 3
Felgen	Leichtmetall	Farbe / Farbe	Blau / Metallic / RWB / Blau

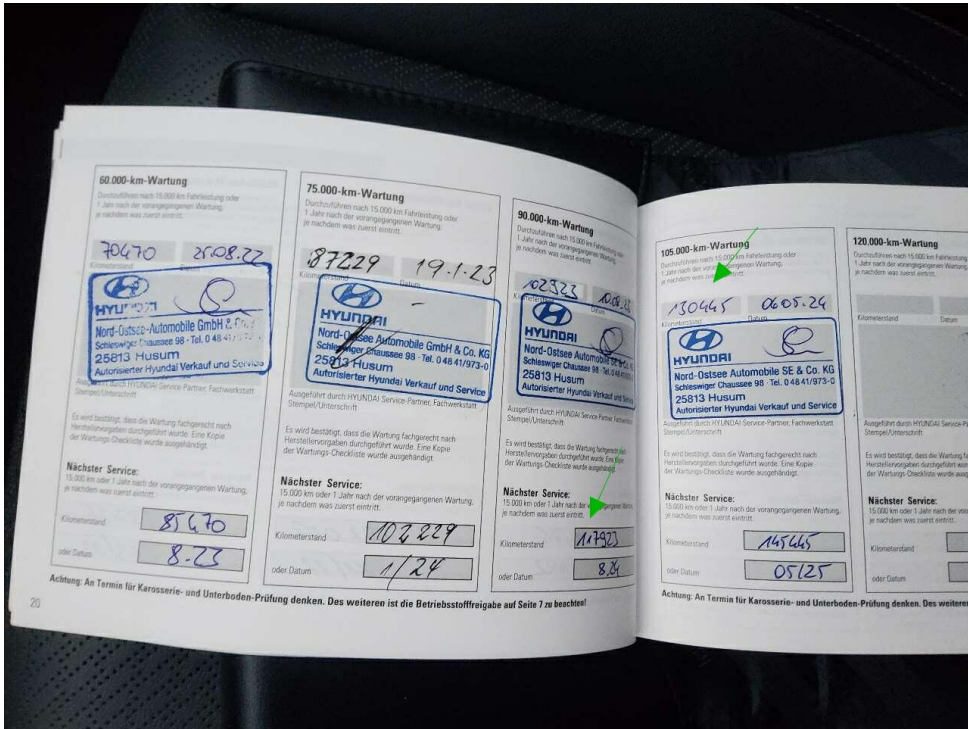
Wartungsnachweis: lückenhaft
letzte Wartung: am 06.05.2024 bei Kilometerstand 130.445

Bild 6 : Wartungsnachweise
Garantieverlust wegen Service überzogen

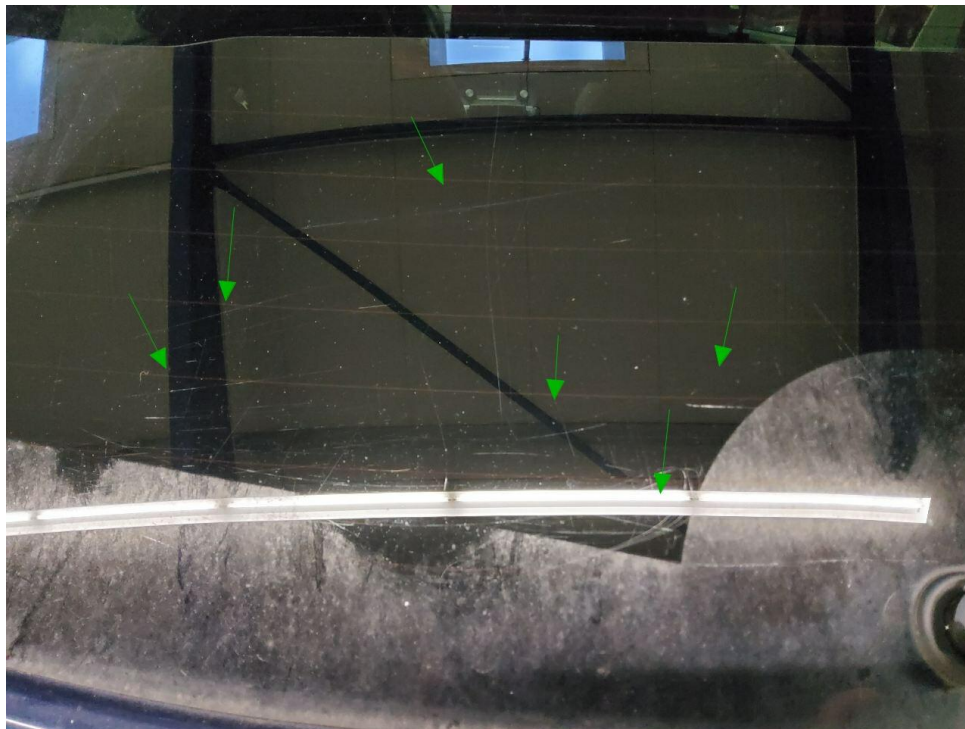
Bild 8 : Heckscheibe Kratzer

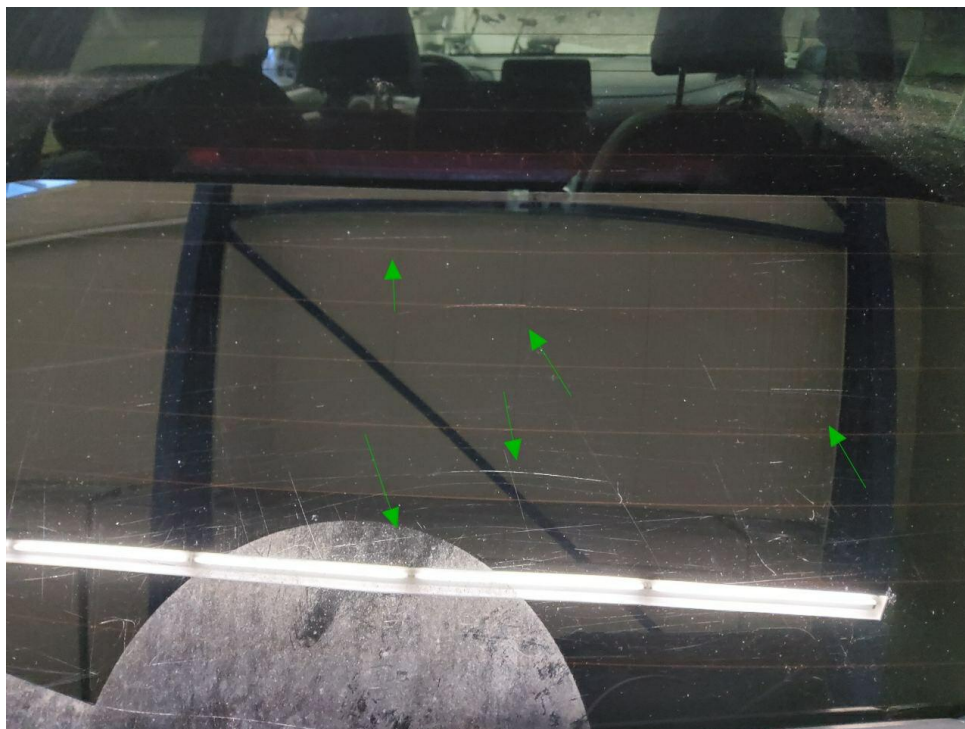
Bild 9 : Heckscheibe Kratzer

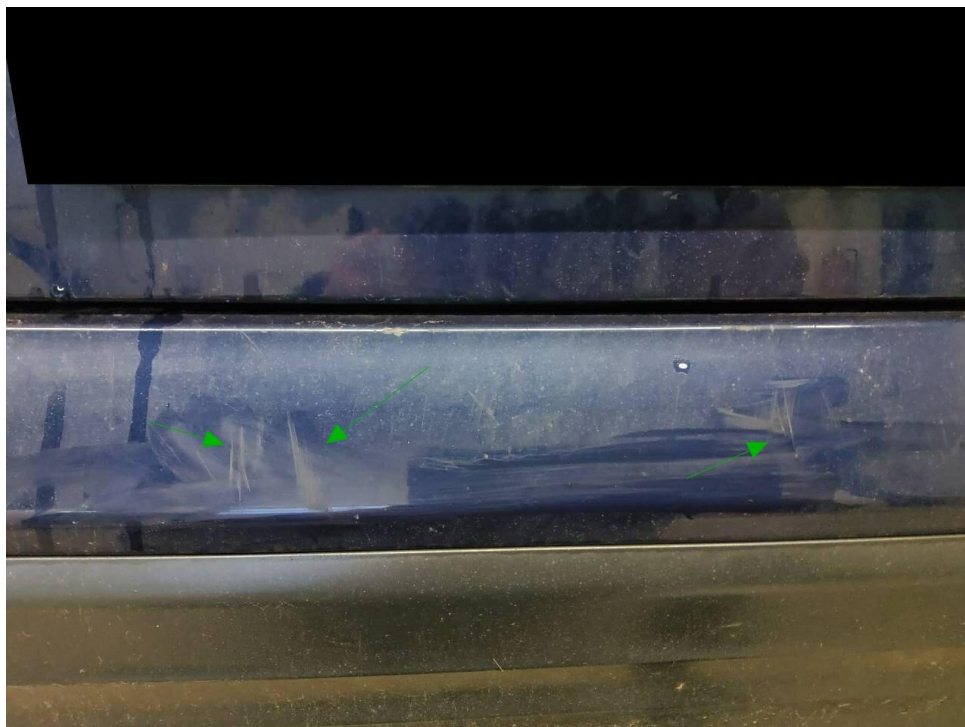
Stoßfänger vorne Steinschlag,
Motorhaube Steinschlag,
Frontscheibe Steinschlag,
Kotflügel vorne links Kratzer, (Bild 12)
Tür hinten links Kratzer, (Bild 11)
Heckscheibe Kratzer,
Stoßfänger hinten Ladekante verschrammt,
(Bild 10)
Tür hinten rechts Kratzer, (Bild 13)
Seitenwand hinten rechts Delle, (Bild 15)

Bild 10 : Stoßfänger hinten Ladekante verschrammt

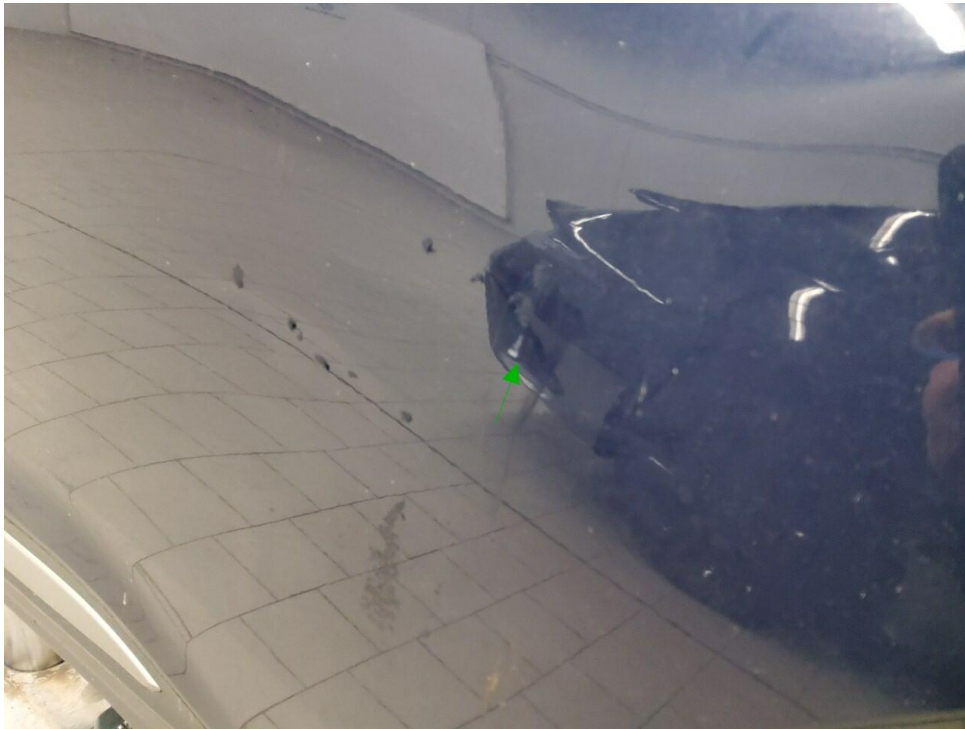
Bild 11 : Tür hinten links Kratzer

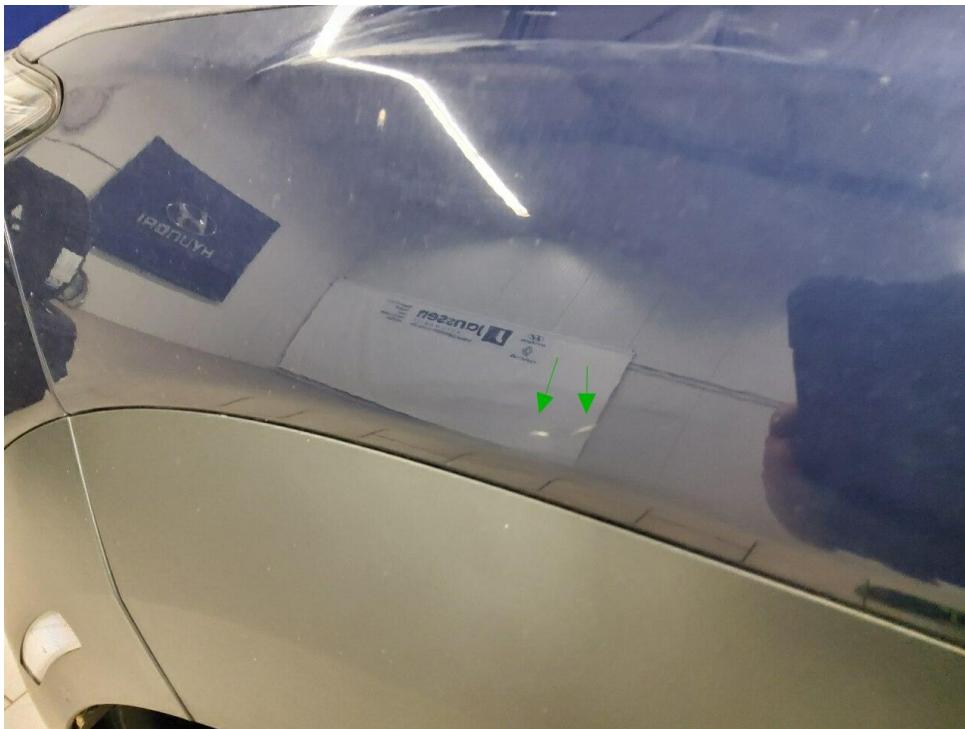
Bild 12 : Kotflügel vorne links Kratzer

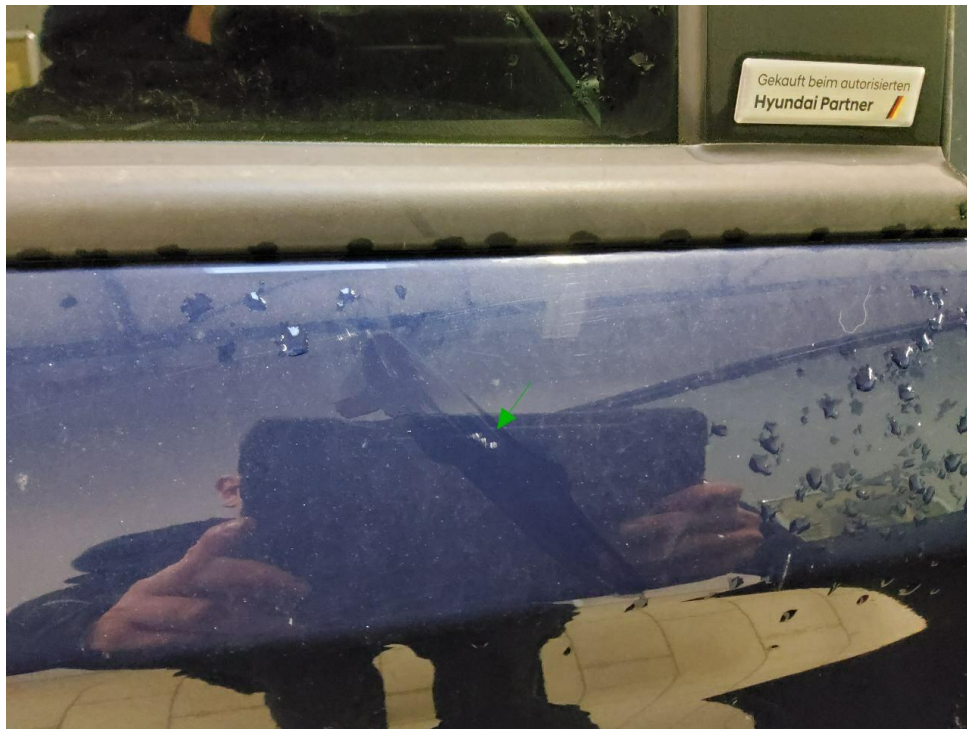
Bild 13 : Tür hinten rechts Kratzer

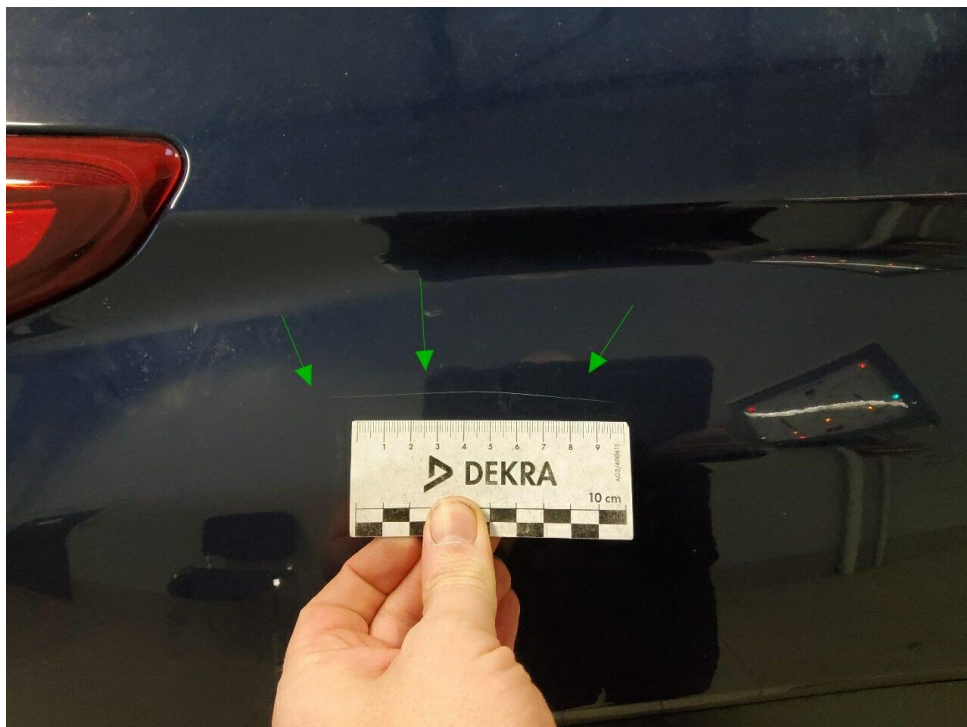
Bild 14 : Seitenwand hinten rechts Kratzer

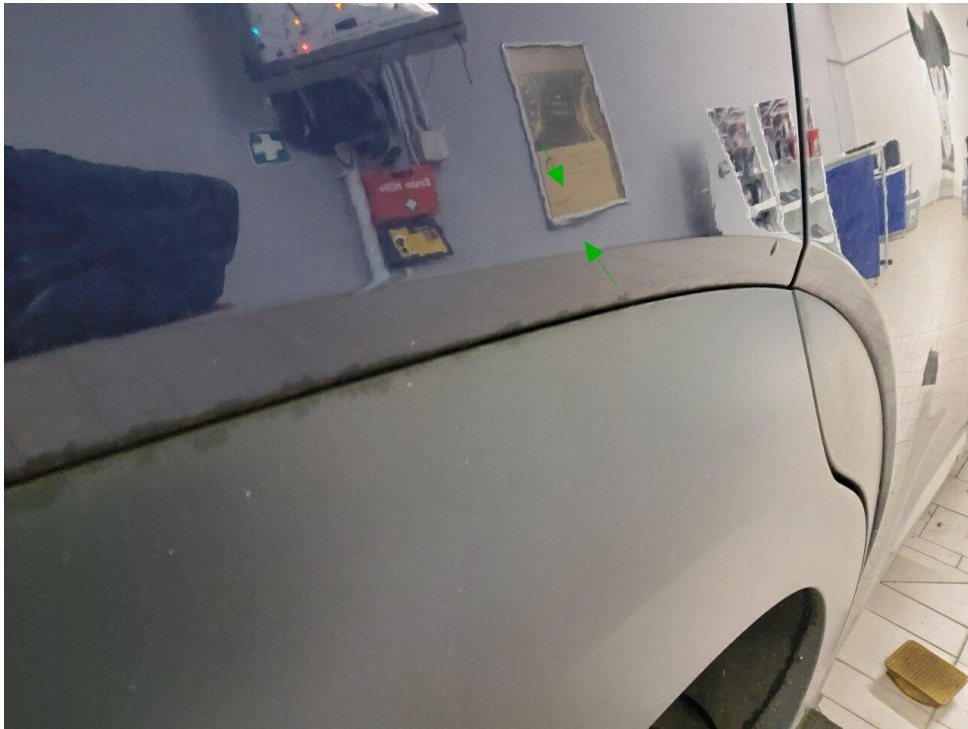
Bild 15 : Seitenwand hinten rechts Delle

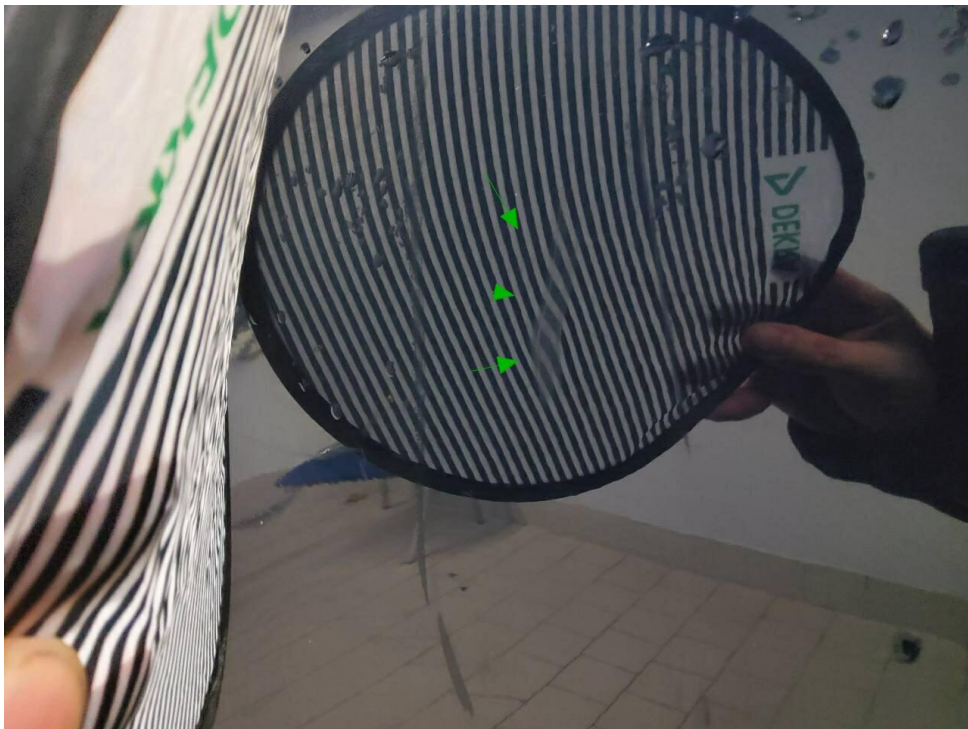
1. Tür hinten rechts Delle, drücken (Bild 16)
2. Spoiler Stoßfänger vorne gebrochen, erneuern (Bild 17)
3. Wartungsintervalle überzogen, Entfall der uneingeschränkten Herstellergarantie,
4. Seitenteil hinten rechts Lackierung, zerkratzt, lackieren

Bild 16 : Tür hinten rechts Delle

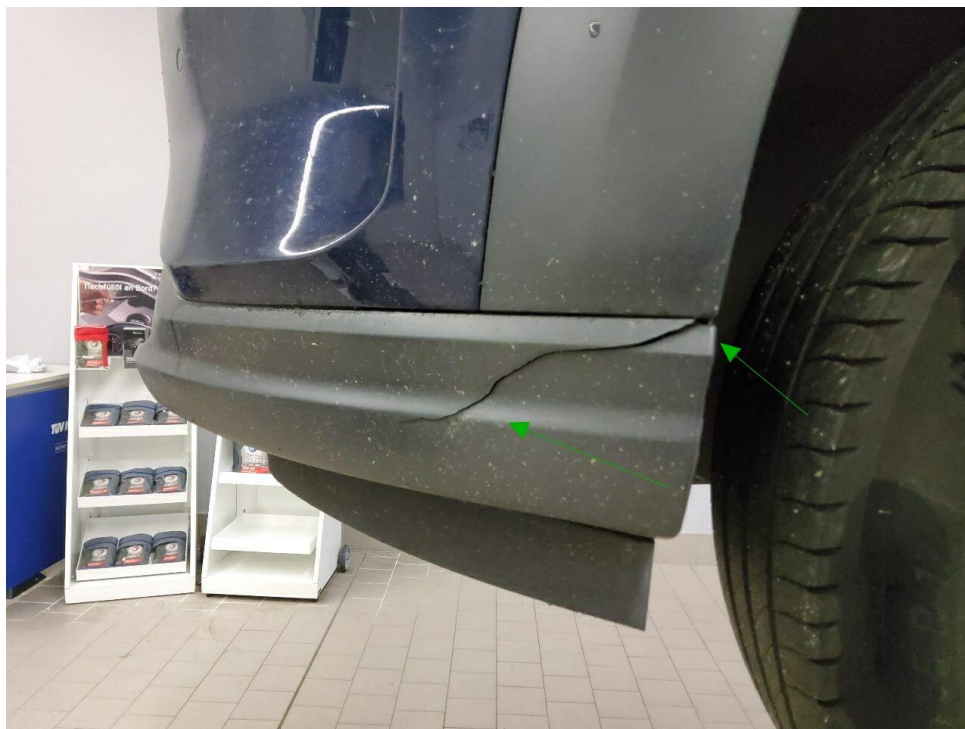
Bild 17 : Spoiler Stoßfänger vorne gebrochen
