Bewertungsgutachten

BT R2161E

TMAK381HFMJ033194

Fahrzeugart	Personenkraftwagen
Hersteller	Hyundai Motor (CZ)
Typ / Verkaufsbezeichnung	OSE / Kona EV
Aufbauart	Limousine
HSN / TSN	1349 / AFI
Fahrzeug-Ident.-Nr.	TMAK381HFMJ033194
Türen	5
Sitzplätze	5
Farbe	DIVE BLUE
Energiequelle / Kraftstoff	Elektro
Leistung / Hubraum	26 kW
Schadstoffklasse	2017/1151;WLTP;reine Elektrofz
Felgen	Leichtmetall
Km-Stand abgelesen	31.044

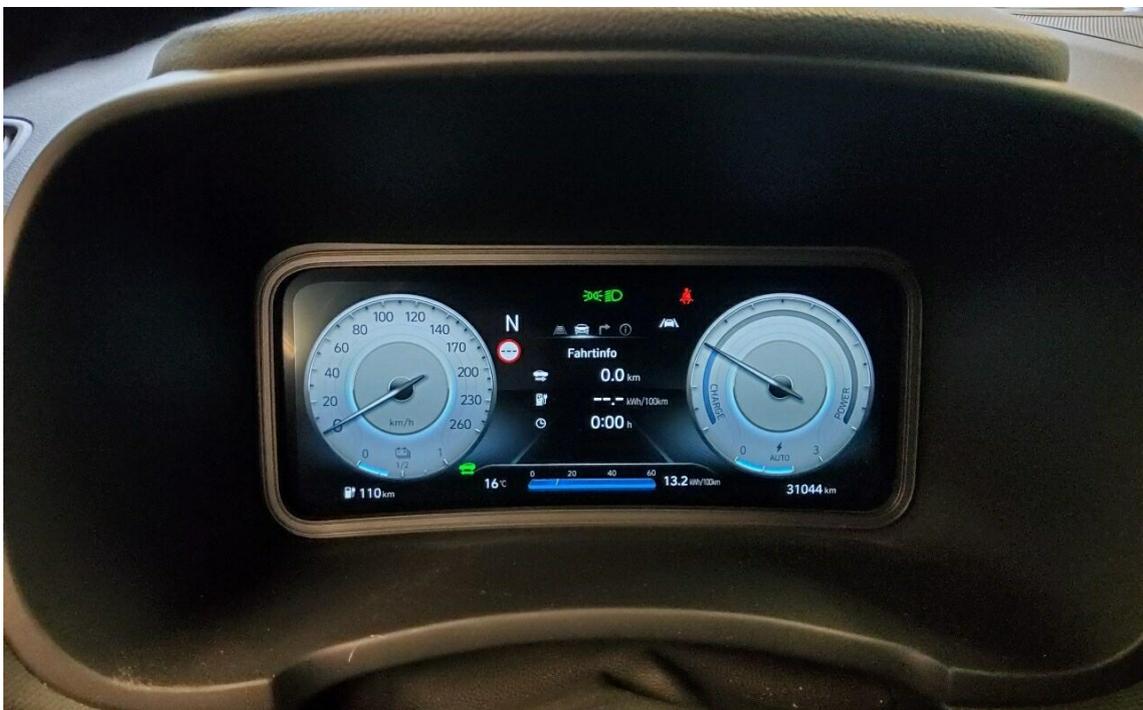
Bild 4 : Kombiinstrument (betriebsbereit) mit Km-Stand

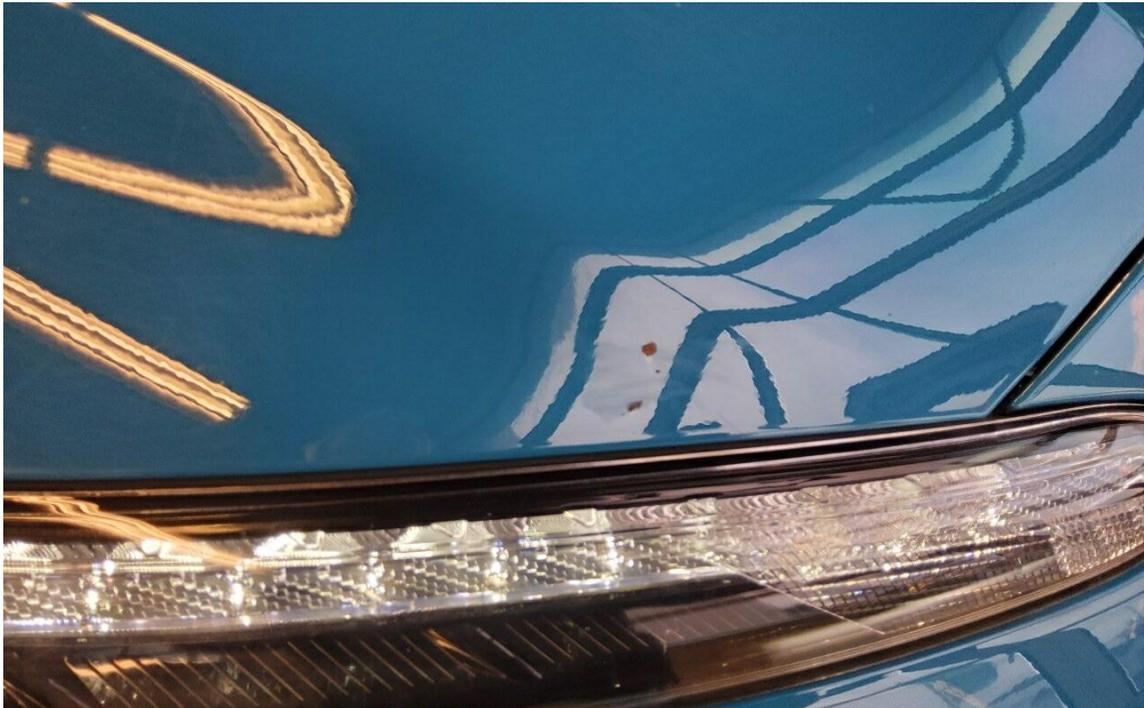
Bild 7 : Motohaube Steinschlag

Motohaube Steinschlag, lackieren mit Lackaufbau (Bild 7).
