| RENAULT Trafic 2019 | |
| RENAULT Trafic Blue dCi 150 L1H1 3,0t Komfort Kasten, 3-türig, 6-Gang | |
| Fahrgestellnummer (FIN) | VF1FL000269329433 |

| Inspektion - ID | 11040683 | Besichtigt am | 03.08.2026 14:09:16 |

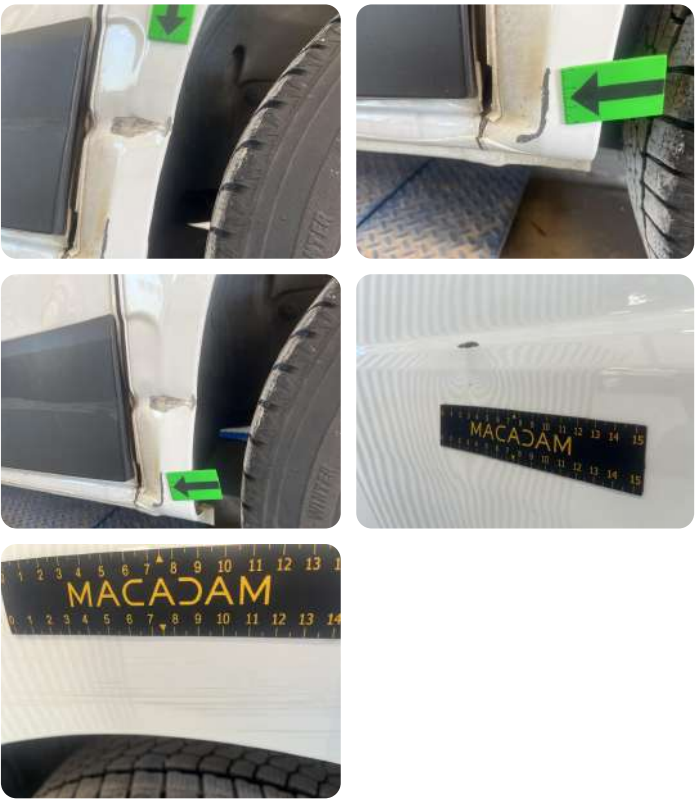
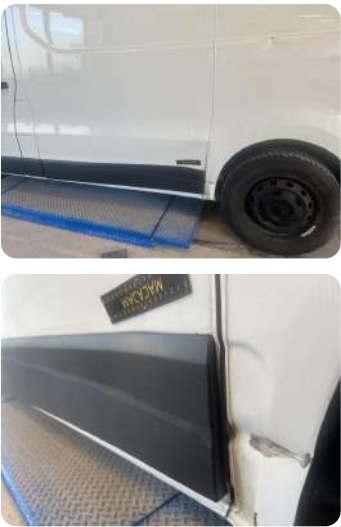
9 | Seitenwand hinten links

| Schadensart | Delle(n) und Kratzer |
| Schweregrad | >15 cm - 20 cm |
| Ursache | Unfallschaden 1 |

| Reparaturmethode | Keine Reparatur |
