# Zustandsbericht / Minderwertgutachten

Auftraggeber ALD AutoLeasing D GmbH Kooperationen, Nedderfeld 95, 22529 Hamburg  
 Besichtigung 10.01.2025

Erstzulassung	05.07.2021	Letzte Zulassung	05.07.2021
Fahrzeugart	Personenkraftwagen	Hersteller	Kia
Typ / Verkaufsbez.	Niro (DE)(2016->) / e-Niro	Aufbauart	Limousine
Türen	5	Sitzplätze	5
Fahrzeug-Ident.-Nr.	KNACC81GFM5096505	HSN / TSN	8253 / AIB
DAT Europa-Code®	014250423120002	DAT Marktindex	DE002 6152
Km-Stand abgelesen	29450	Nächste HU §29 StVZO	07 / 2026
Energiequelle / Kraftstoff	Elektro	Zylinderanzahl	
Leistung (kW)	29	Schadstoffklasse:	2017/1151;WLTP;reine Elektrofz
Antriebsart	Frontantrieb	Getriebe / Gänge	Stufenlos / 3
Felgen	Leichtmetall	Farbe (Hersteller) / Farbe	Clear White / Uni / Wasserbasis / 2-Schicht / UD / Weiß

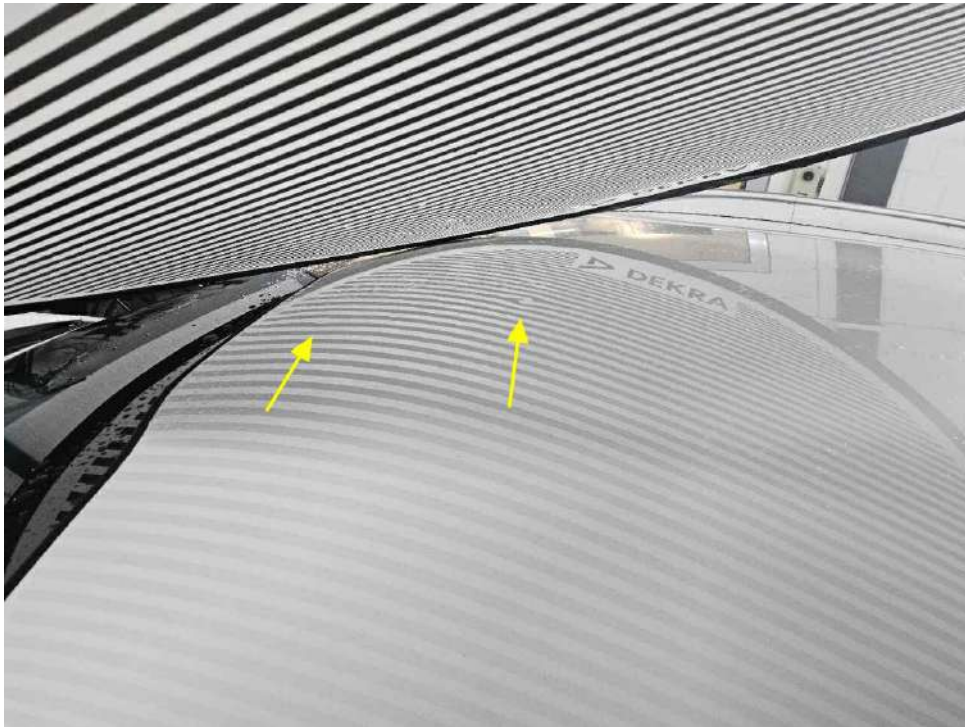
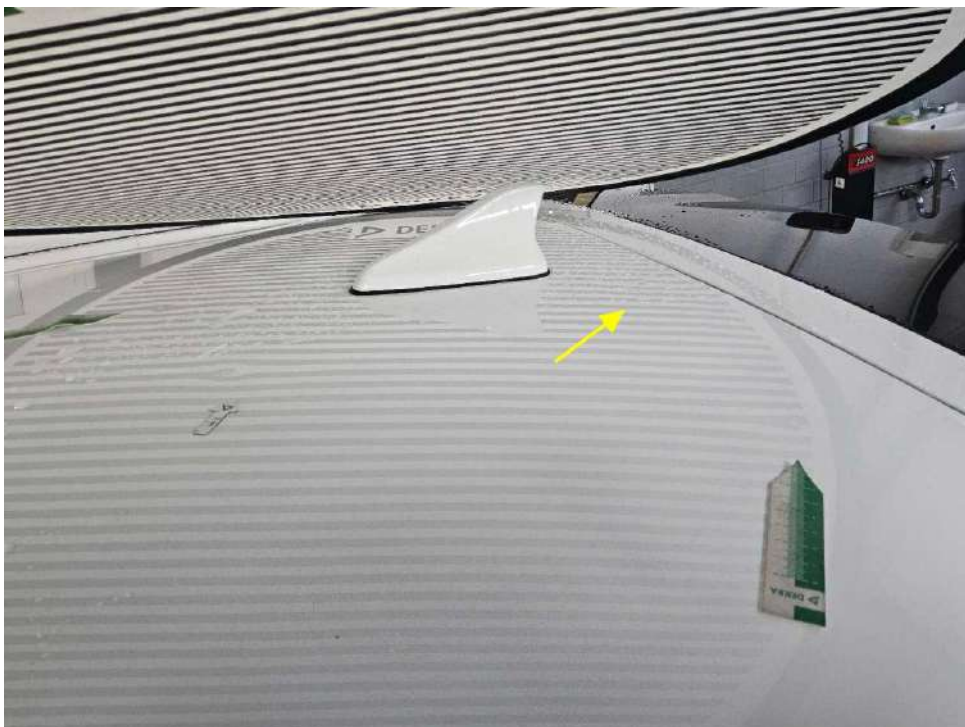
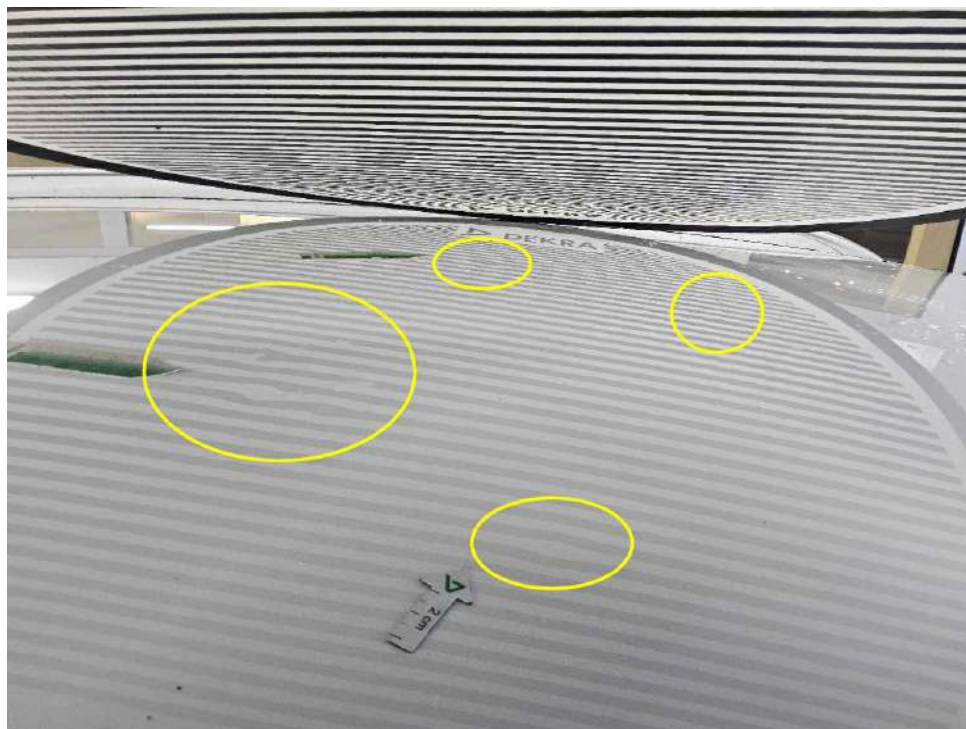
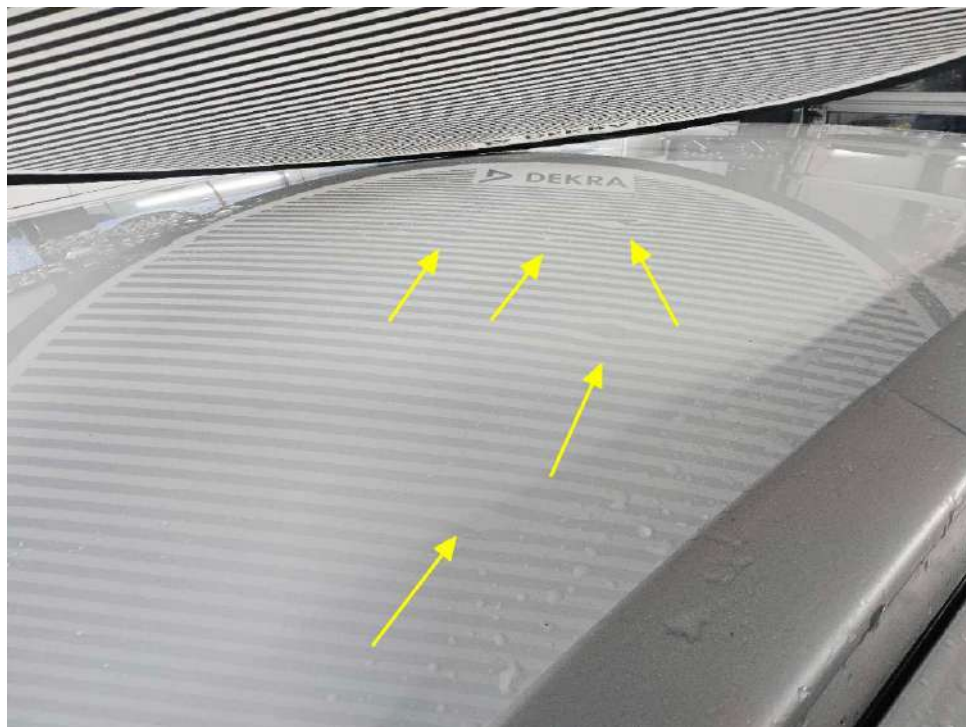
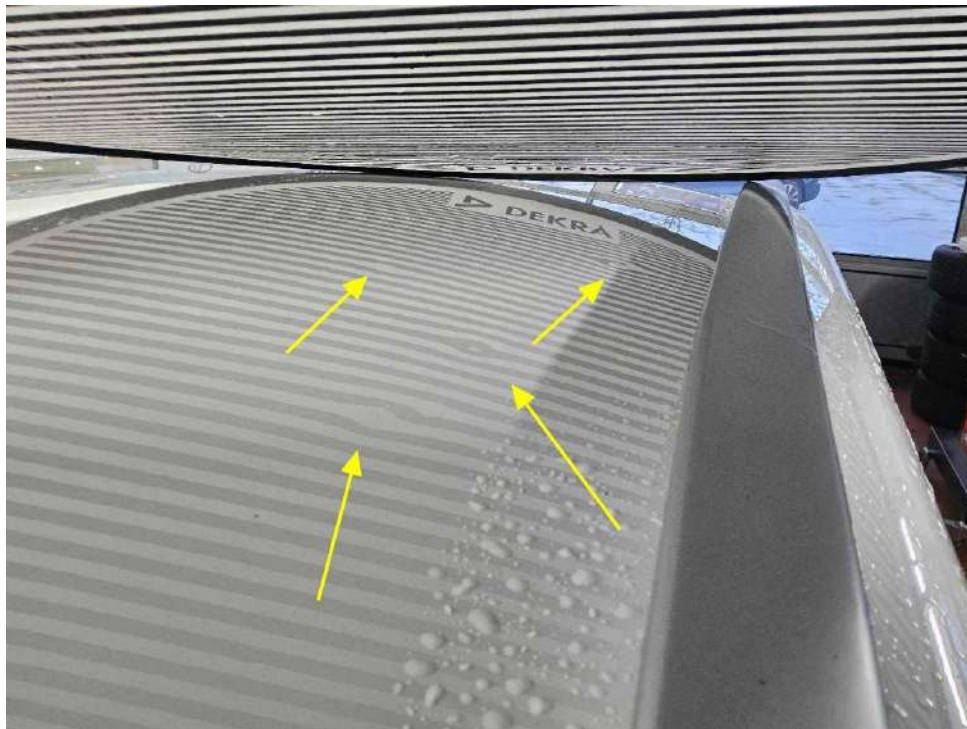
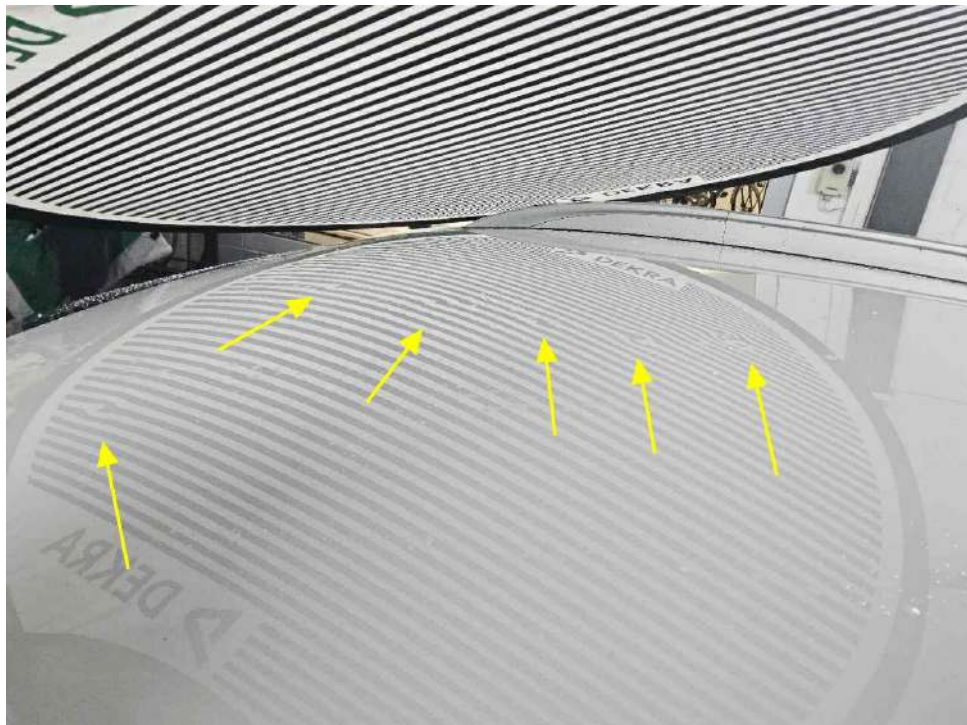
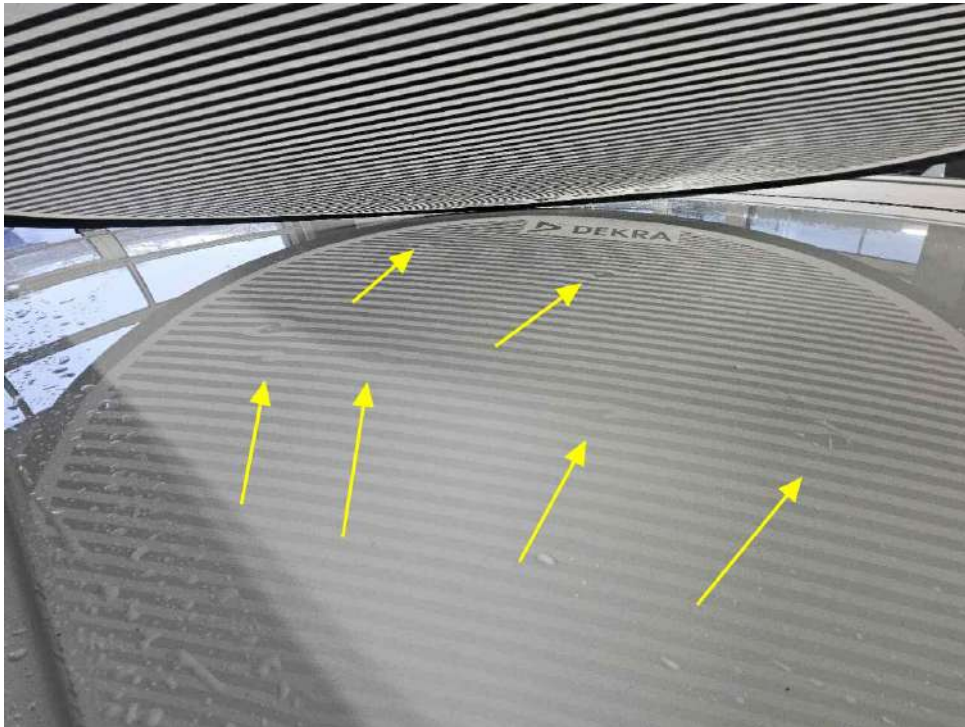
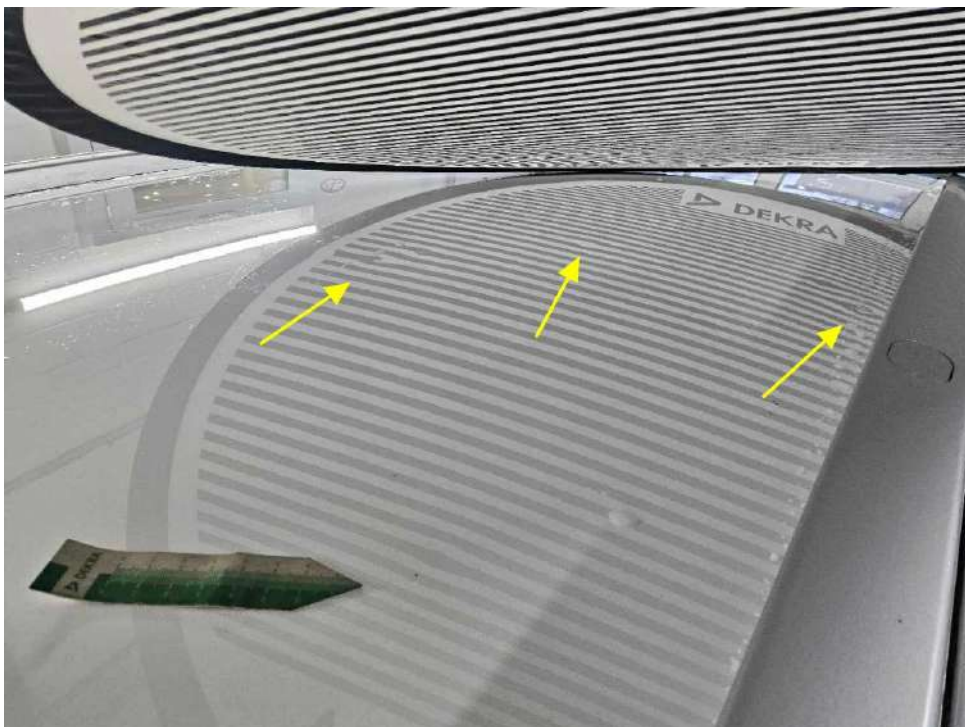
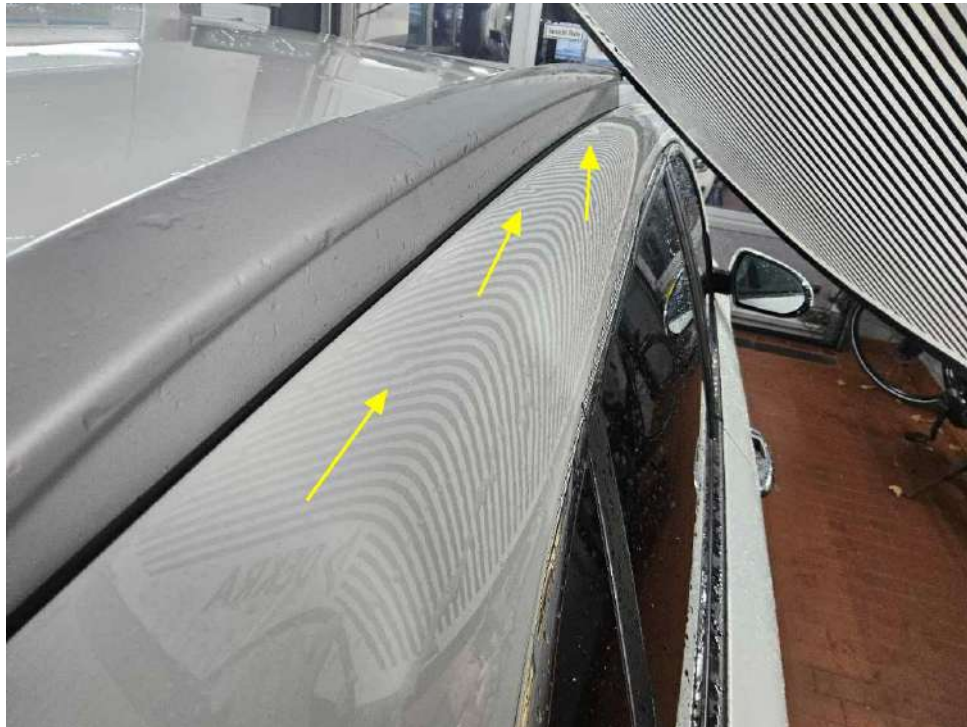
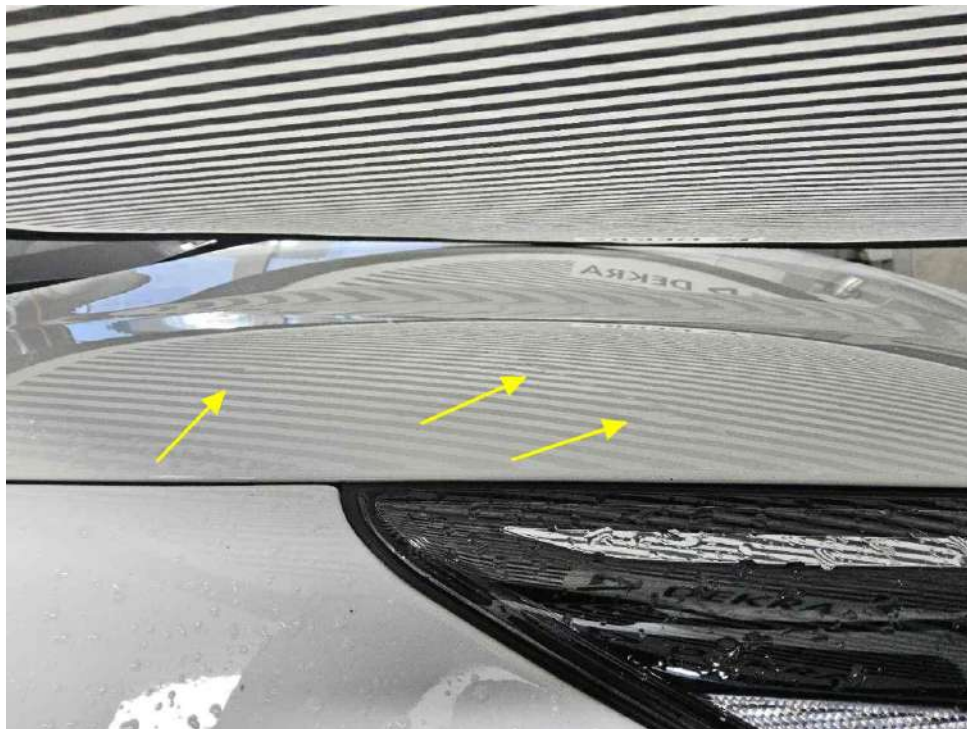
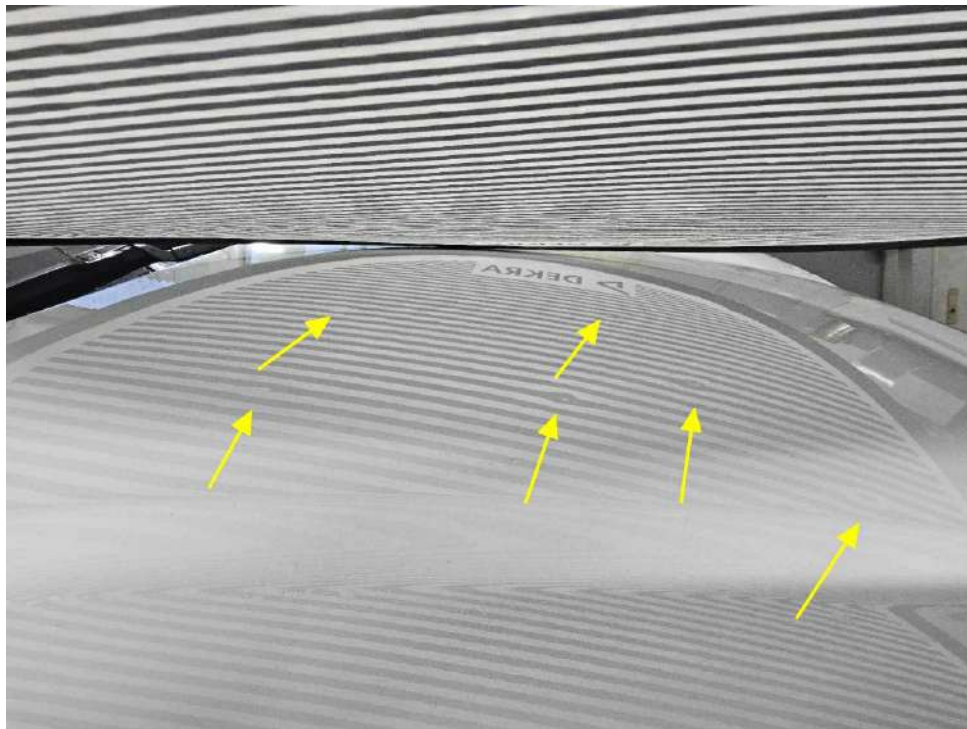
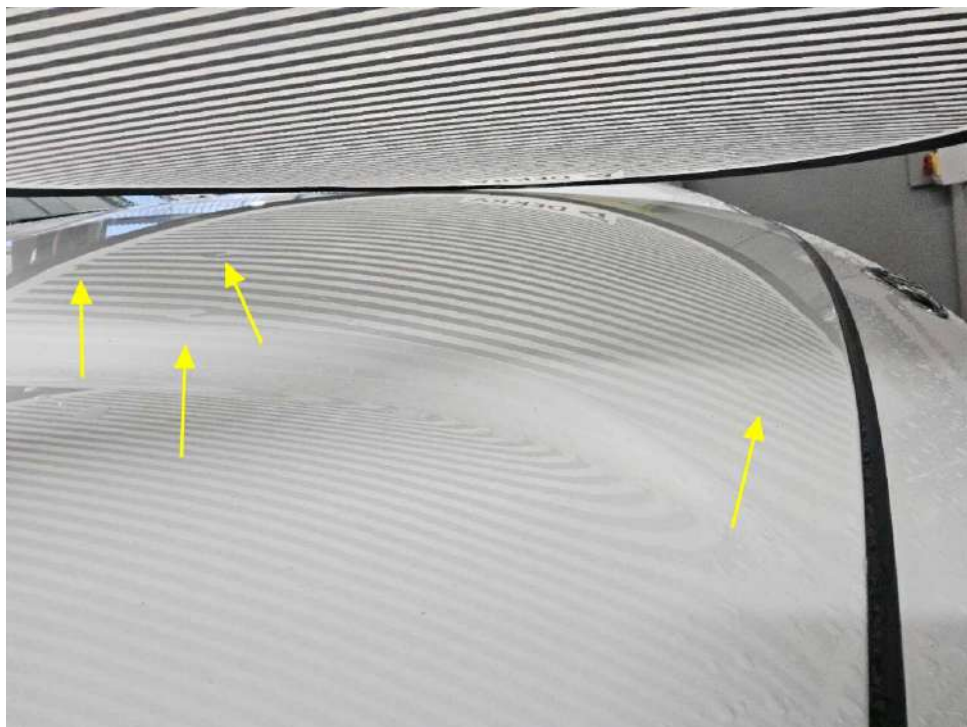
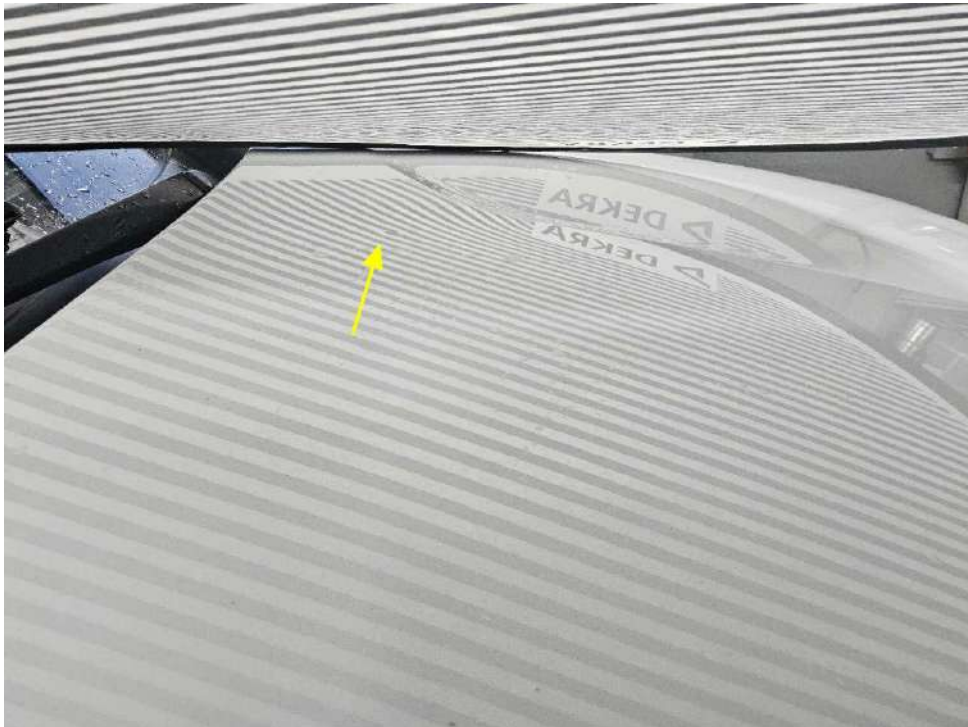
Bild 7 : Hagelschaden (Dach, Dachrahmen rechts, Motorhaube)

Bild 8 : Hagelschaden (Dach, Dachrahmen rechts, Motorhaube)

Bild 9 : Hagelschaden (Dach, Dachrahmen rechts, Motorhaube)

Bild 10 : Hagelschaden (Dach, Dachrahmen rechts, Motorhaube)

Bild 11 : Hagelschaden (Dach, Dachrahmen rechts, Motorhaube)

Bild 12 : Hagelschaden (Dach, Dachrahmen rechts, Motorhaube)

Bild 13 : Hagelschaden (Dach, Dachrahmen rechts, Motorhaube)

Bild 14 : Hagelschaden (Dach, Dachrahmen rechts, Motorhaube)

Bild 15 : Hagelschaden (Dach, Dachrahmen rechts, Motorhaube)

Bild 16 : Hagelschaden (Dach, Dachrahmen rechts, Motorhaube)

Bild 17 : Hagelschaden (Dach, Dachrahmen rechts, Motorhaube)

Bild 18 : Hagelschaden (Dach, Dachrahmen rechts, Motorhaube)

Bild 19 : Hagelschaden (Dach, Dachrahmen rechts, Motorhaube)

1. Hagelschaden (Dach, Dachrahmen rechts, Motorhaube), instandsetzen (Bild 7, 8, 9, 10, 11, 12, 13, 14, 15, 16, 17, 18, 19)
2. Radlaufblende hinten links, zerkratzt, erneuern (Bild 20, 21)

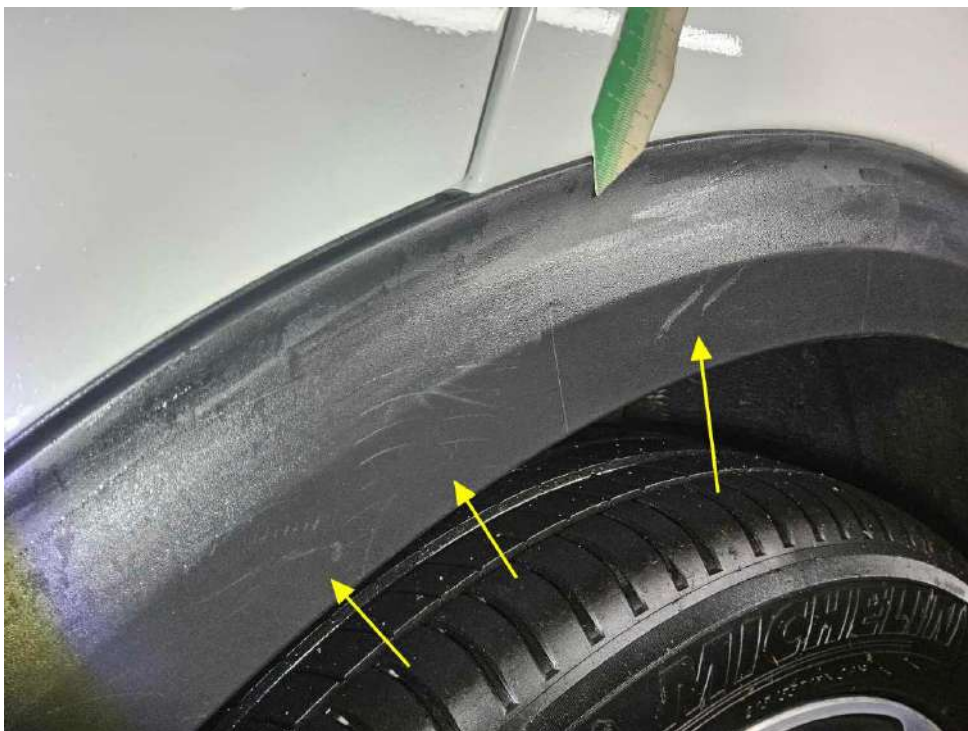
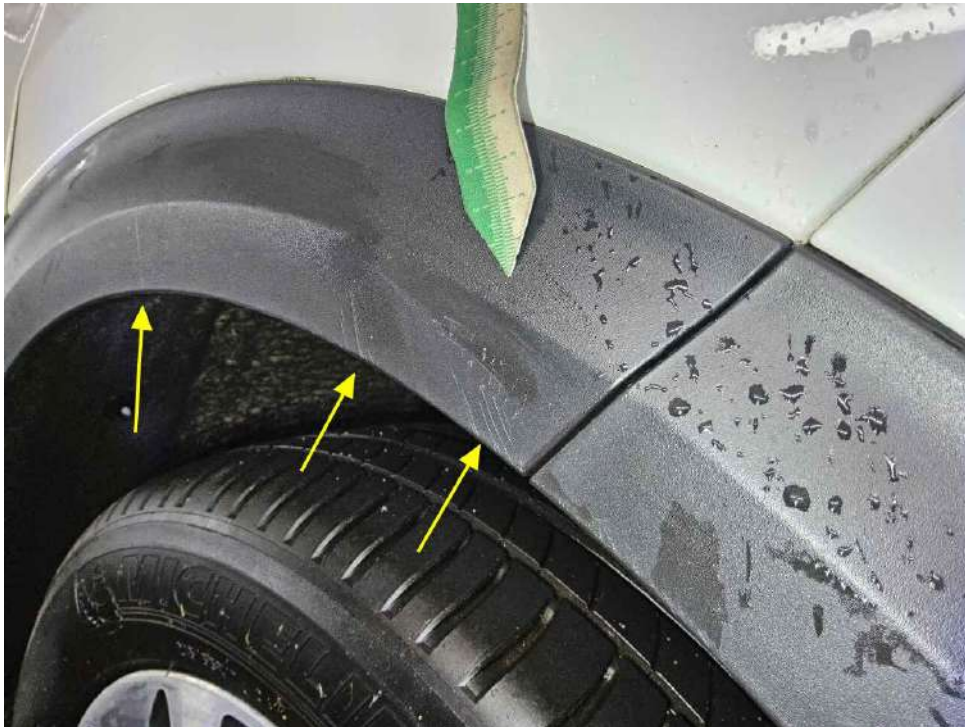
Bild 20 : Radlaufblende hinten links, zerkratzt

Bild 21 : Radlaufblende hinten links, zerkratzt

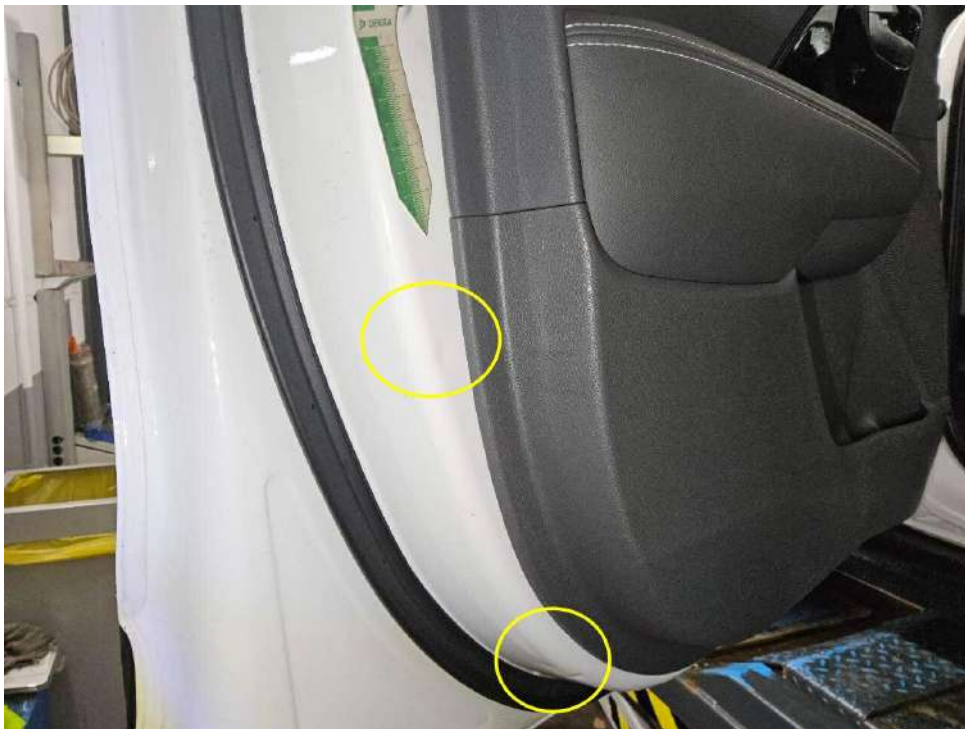
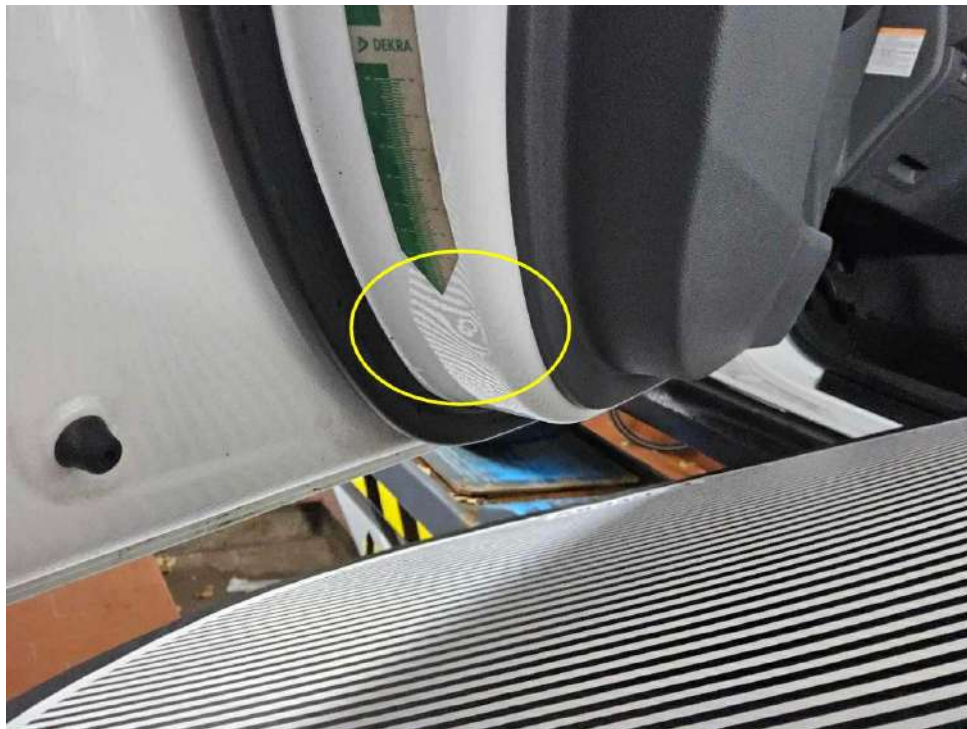
Bild 22 : Tür vorne links innen, mehrfach eingedellt

Bild 23 : Tür vorne links innen, mehrfach eingedellt

3. Radlaufblende vorne rechts, zerkratzt, erneuern (Bild 27)
4. Tür vorne links innen, mehrfach eingedellt, smart repair (Bild 22, 23)
5. Frontspoiler, zerkratzt, erneuern (Bild 25)

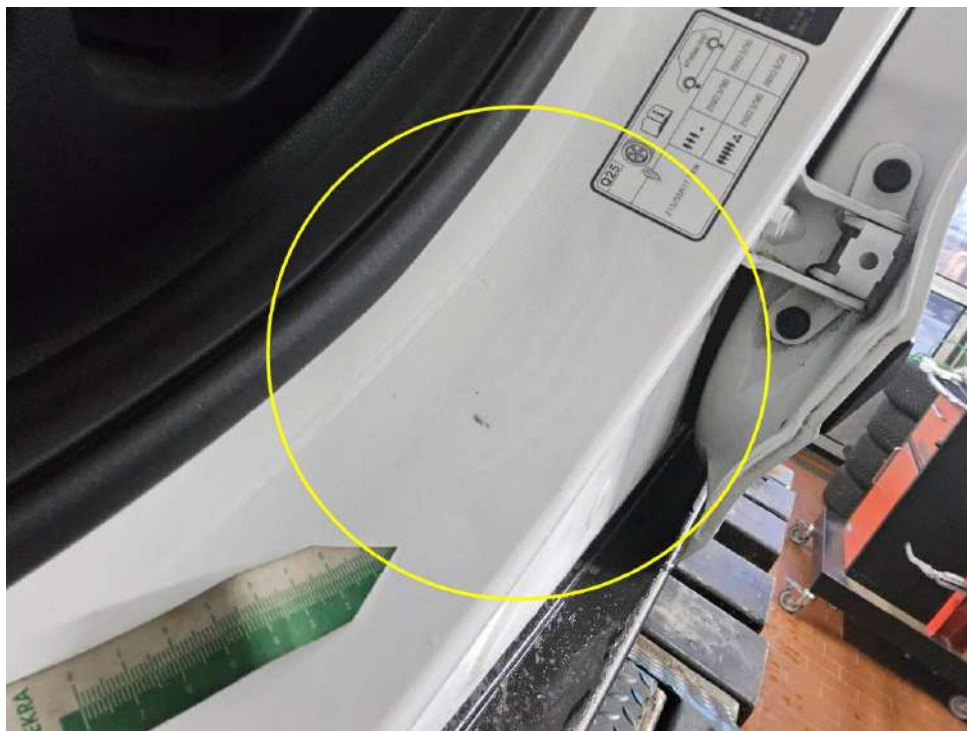
Bild 24 : Tür vorne links Einstieg, eingedellt, smart repair

11. Tür vorne links Einstieg, eingedellt, smart repair (Bild 24)
12. Verkleidung Tür hinten links, zerkratzt, smart repair (Bild 33)
13. Lenkrad, zerkratzt, smart repair (Bild 31)

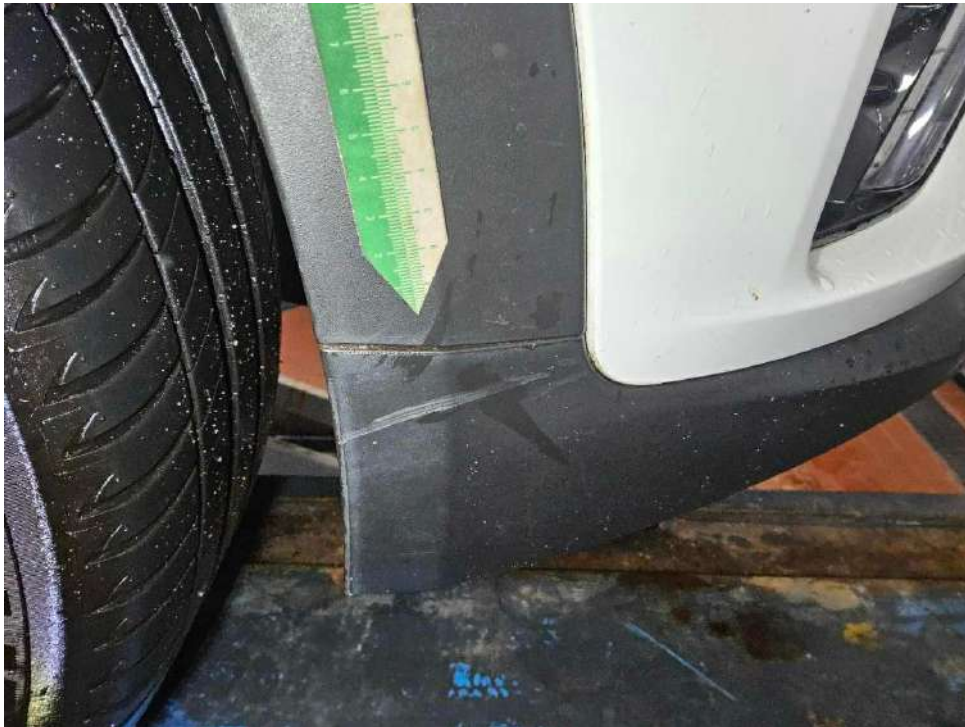
Bild 25 : Frontspoiler, zerkratzt

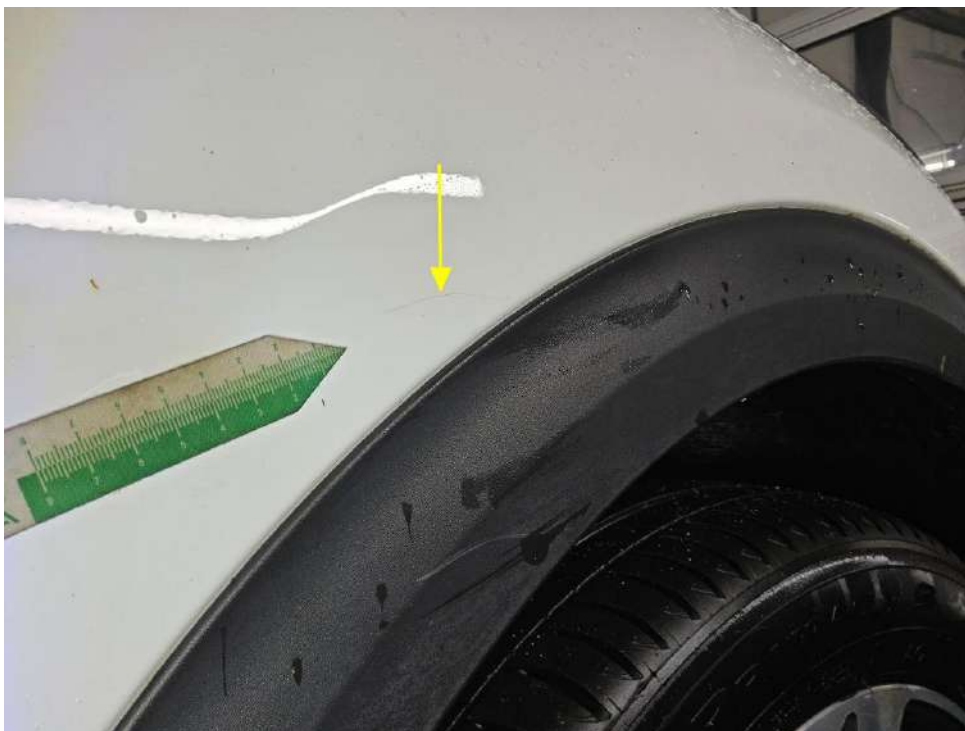
Bild 26 : Kotflügel vorne rechts Lackierung, zerkratzt, smart repair

8. Tür vorne rechts Einstieg, mehrfach eingedellt, smart repair (Bild 30)
9. Kotflügel vorne rechts Lackierung, zerkratzt, smart repair (Bild 26)
10. Sitz vorne links Sitzlehnenbezug, verschrammt, smart repair (Bild 32)

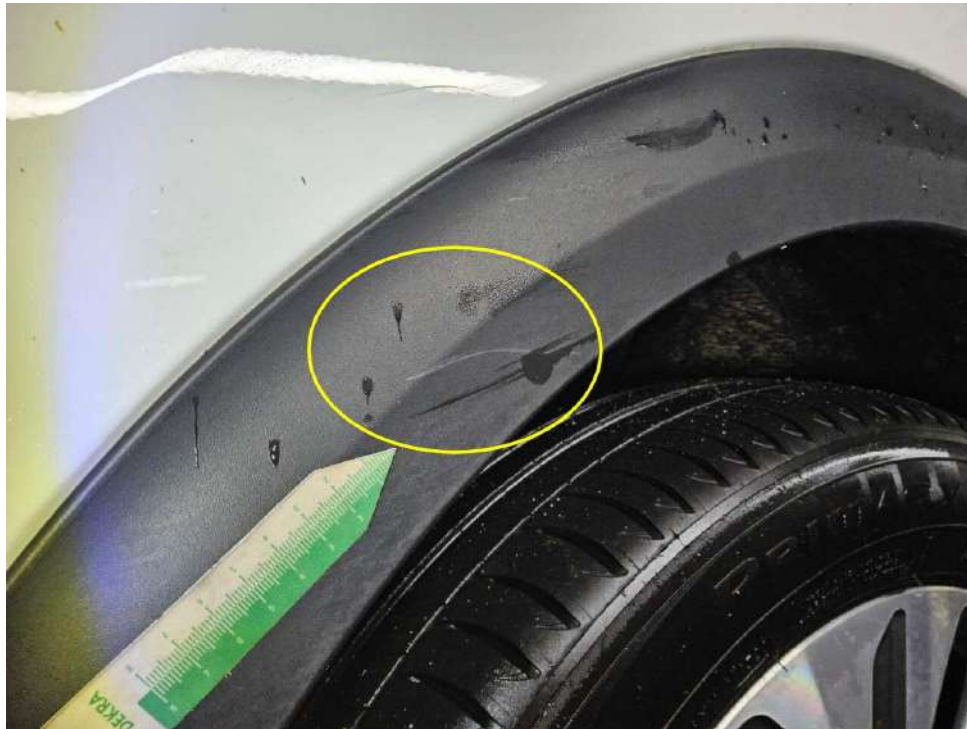
Bild 27 : Radlaufblende vorne rechts, zerkratzt

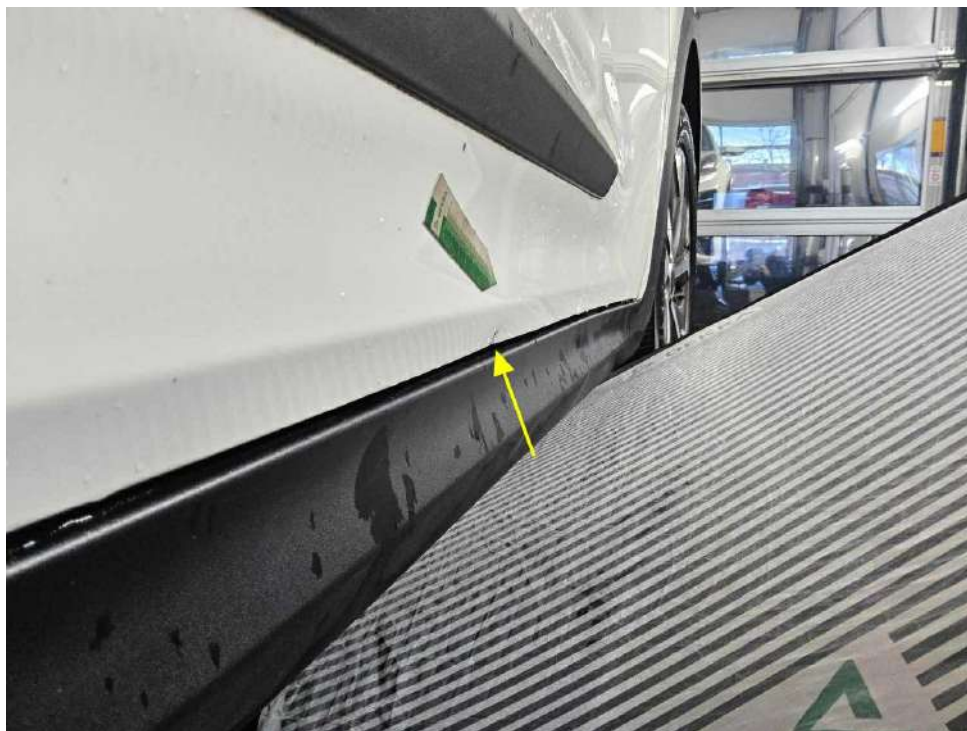
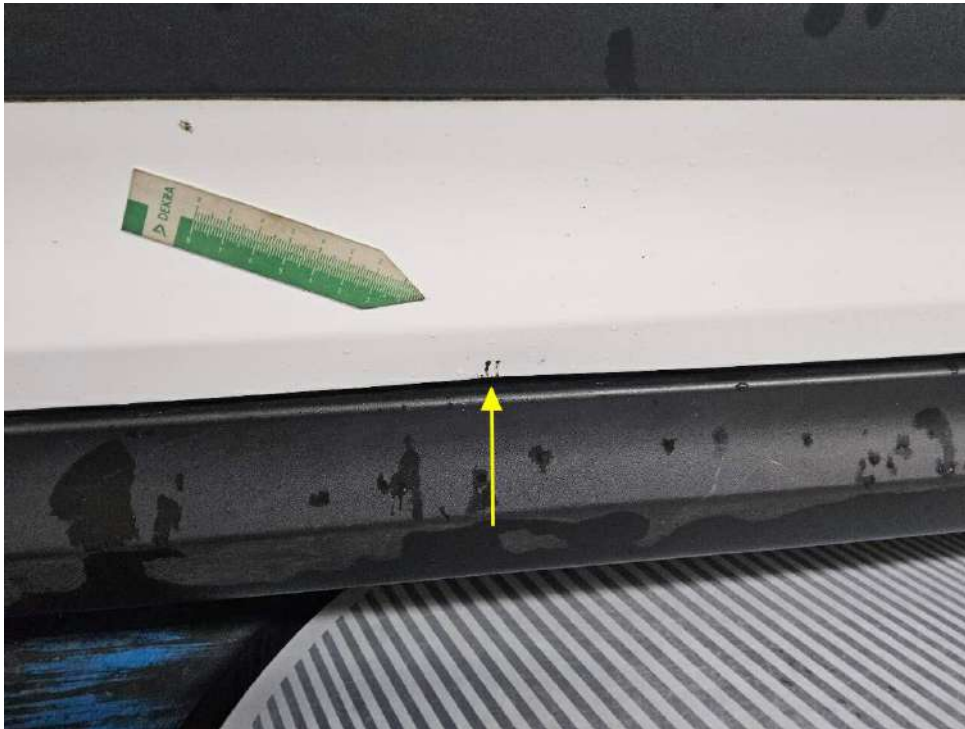
Bild 28 : Tür vorne rechts, verformt, instandsetzen und lackieren mit Lackaufbau

Bild 29 : Tür vorne rechts, verformt, instandsetzen und lackieren mit Lackaufbau

6. Tür vorne rechts, verformt, instandsetzen und lackieren mit Lackaufbau (Bild 28, 29)
7. Verkleidung Kofferraum rechts, zerkratzt, smart repair (Bild 34)

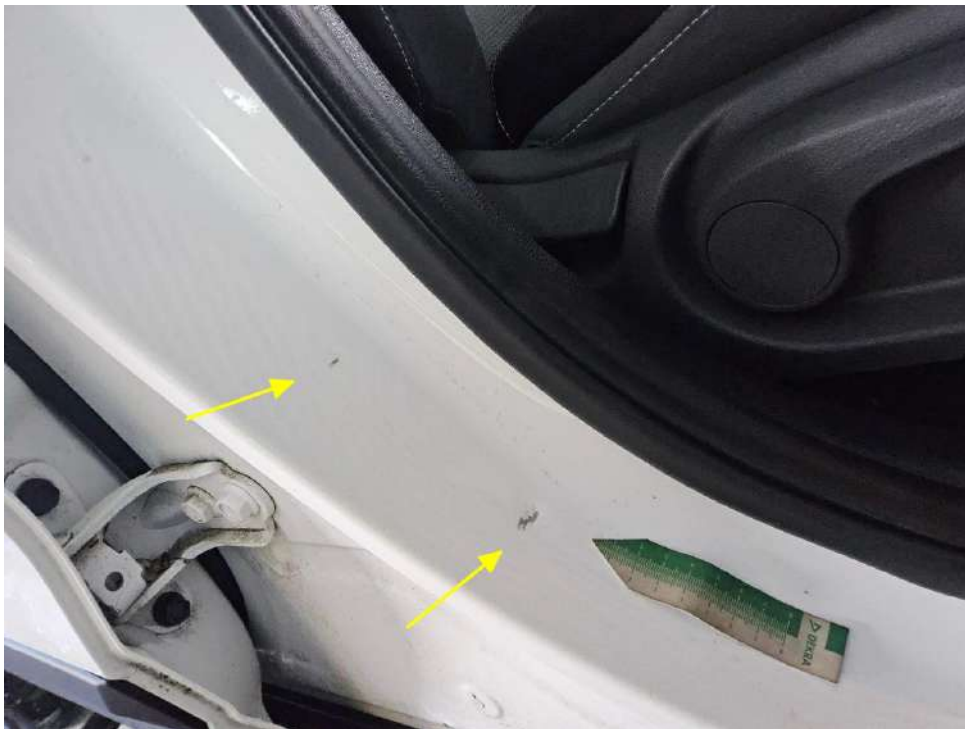
Bild 30 : Tür vorne rechts Einstieg, mehrfach eingedellt, smart repair

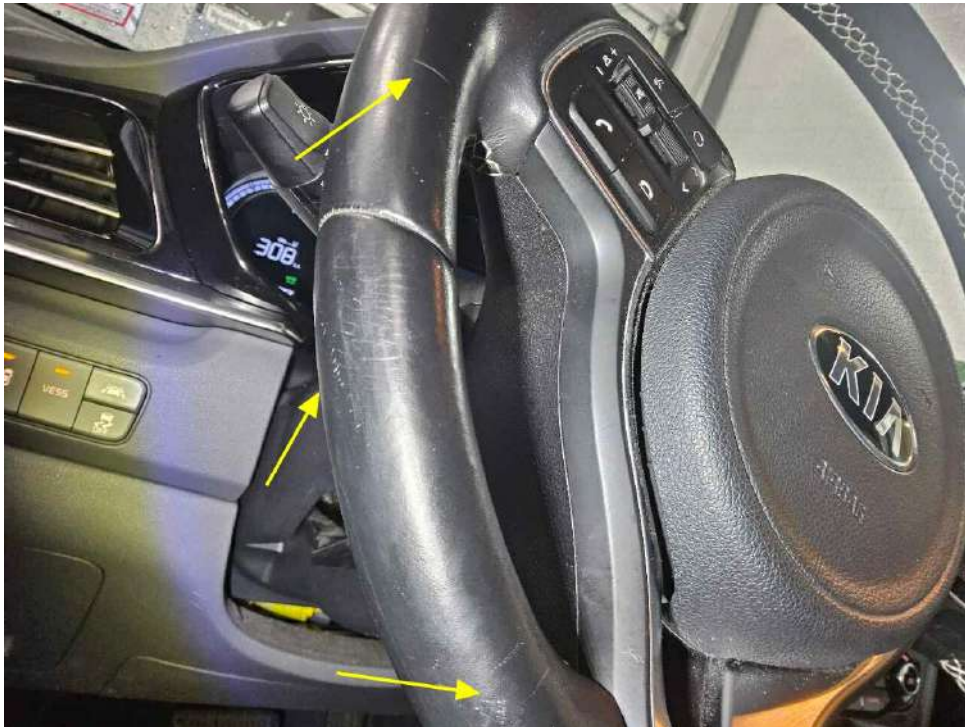
Bild 31 : Lenkrad, zerkratzt, smart repair

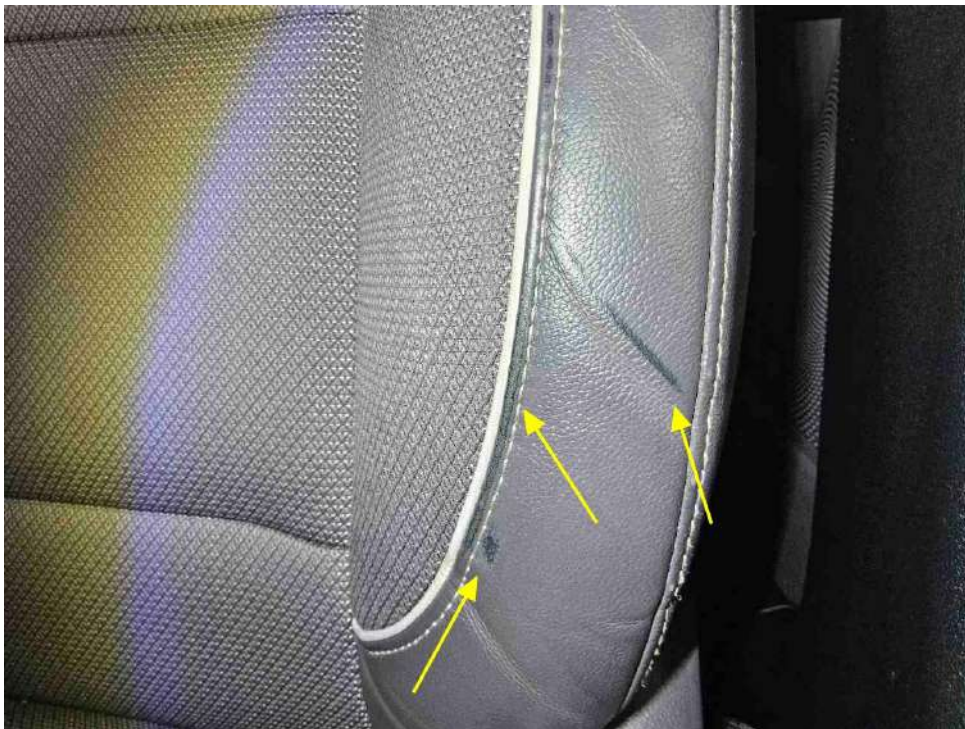
Bild 32 : Sitz vorne links Sitzlehnenbezug, verschrammt, smart repair

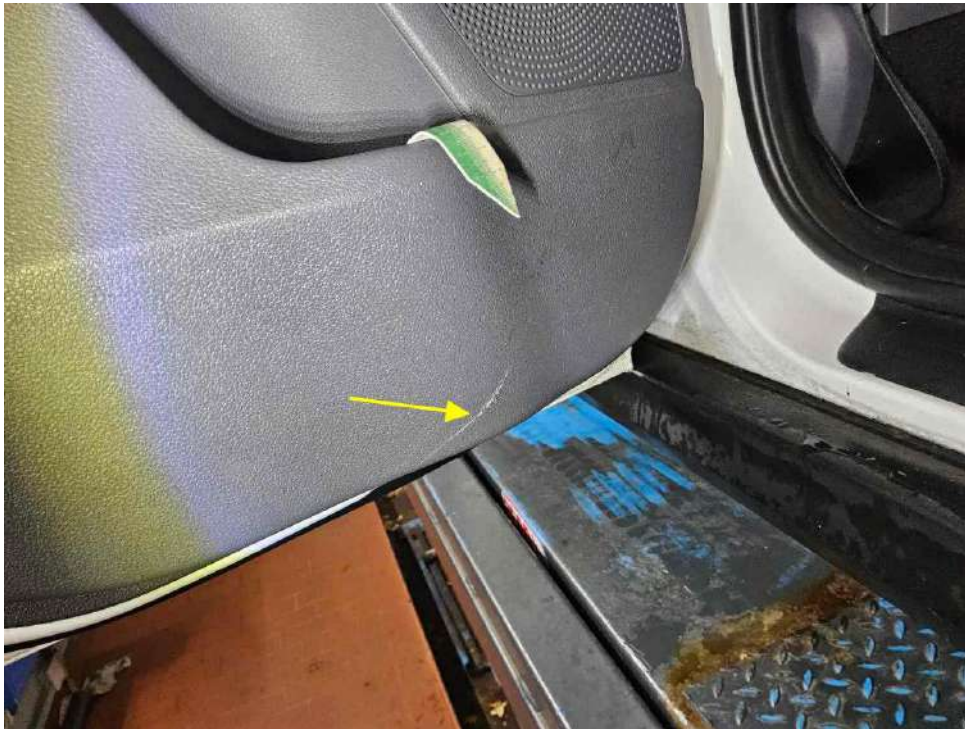
Bild 33 : Verkleidung Tür hinten links, zerkratzt, smart repair

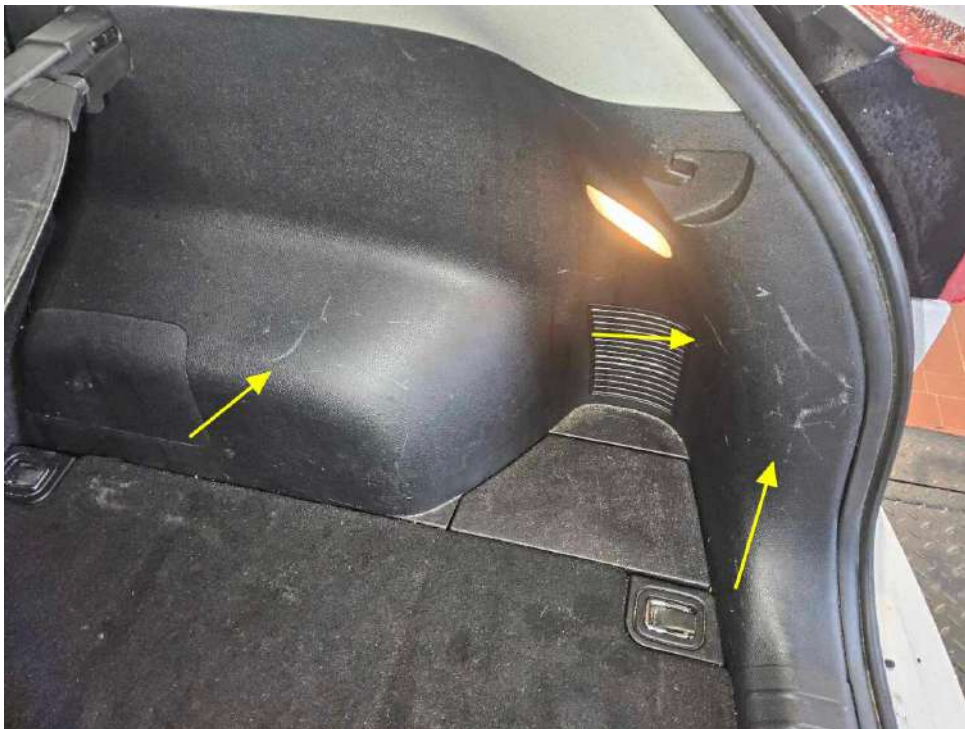
Bild 34 : Verkleidung Kofferraum rechts, zerkratzt, smart repair
