MAZDA MX-30

Voertuiginformatie

| Merk: | MAZDA | Kenteken: | L035XH |
| Model: | MX-30 | Chassisnummer: | JMZDR1WBJ00115279 |

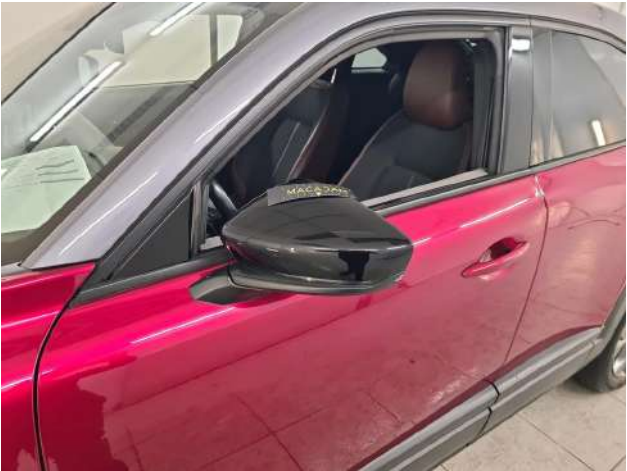
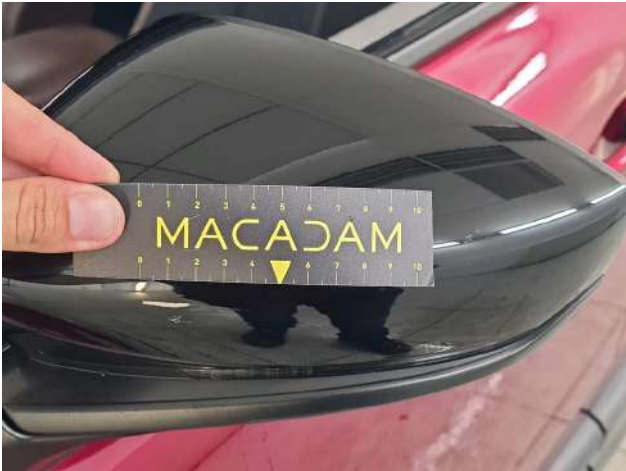
| Schade | |
|---|---|
| <b>Buitenspiegel L kap</b><br>Kras(sen)<br>Vervangen en spuiten<br>Links | |

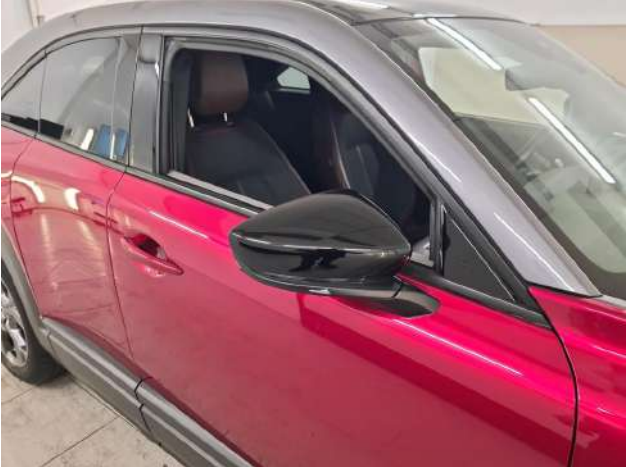
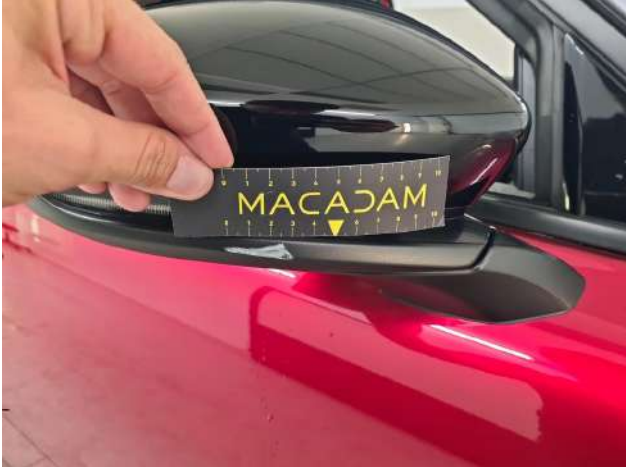
| Schade | |
|---|---|
| <b>Buitenspiegel R kap</b><br>Kras(sen)<br>Vervangen en spuiten<br>Rechts | |

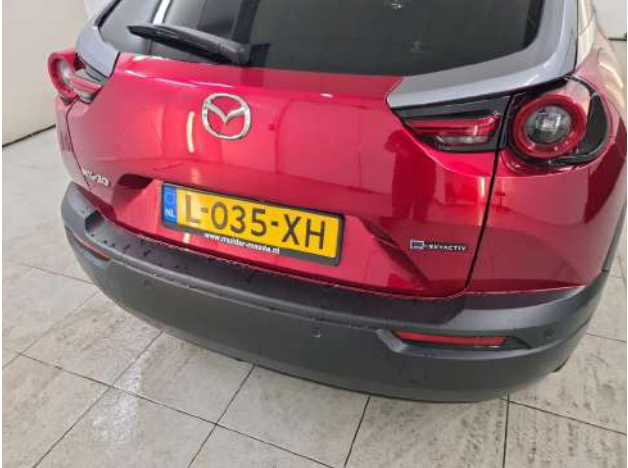
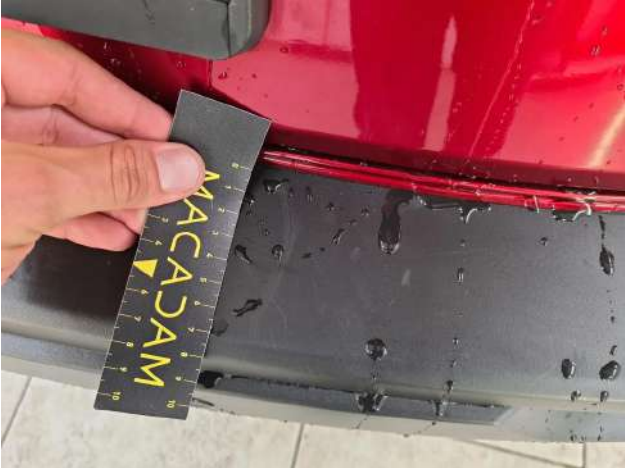
| Schade | |
|---|---|
| <b>Bumper A</b><br>Kras(sen)<br>Vervangen<br>Achterzijde | |

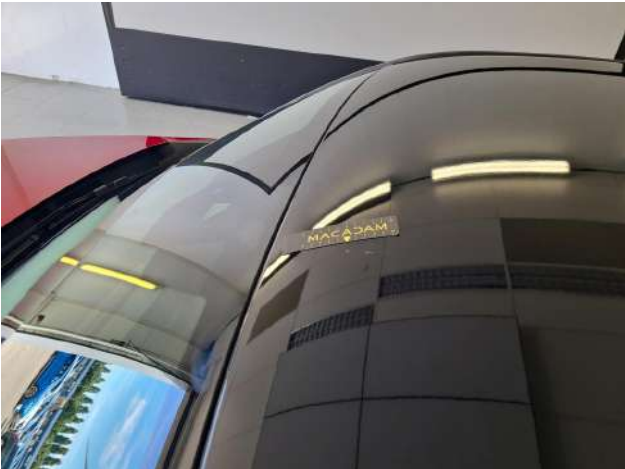
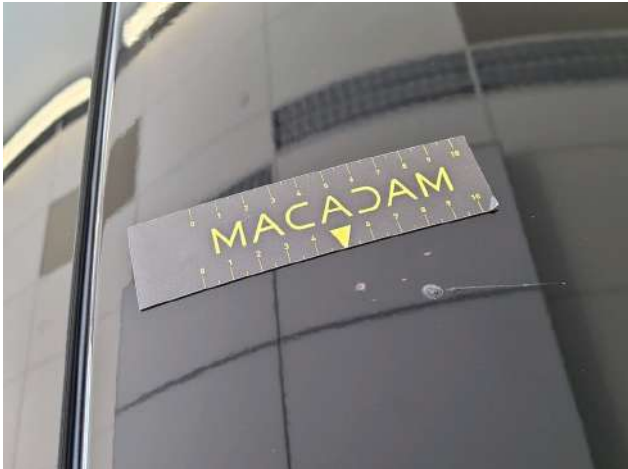
| Schade | |
|---|---|
| <b>Dak</b><br>Steenslag<br>Herstellen en spuiten (compleet)<br>Dak & andere | |

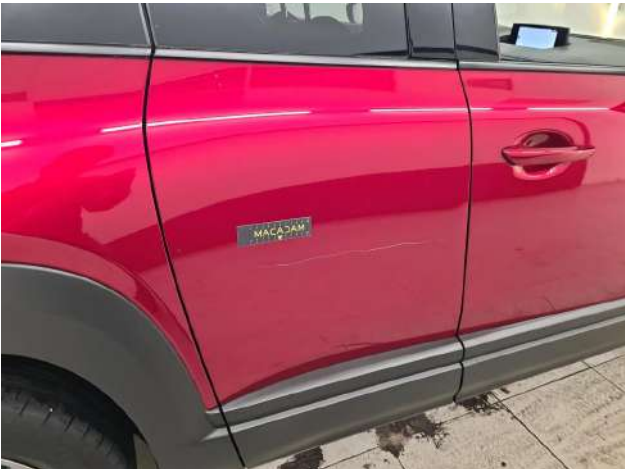
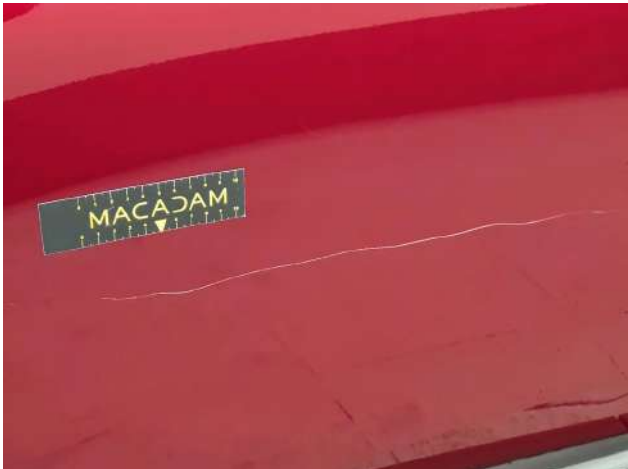
| Schade | |
|---|---|
| <b>Deur A R</b><br>Kras(sen)<br>Herstellen en spuiten (compleet)<br>Rechts | |

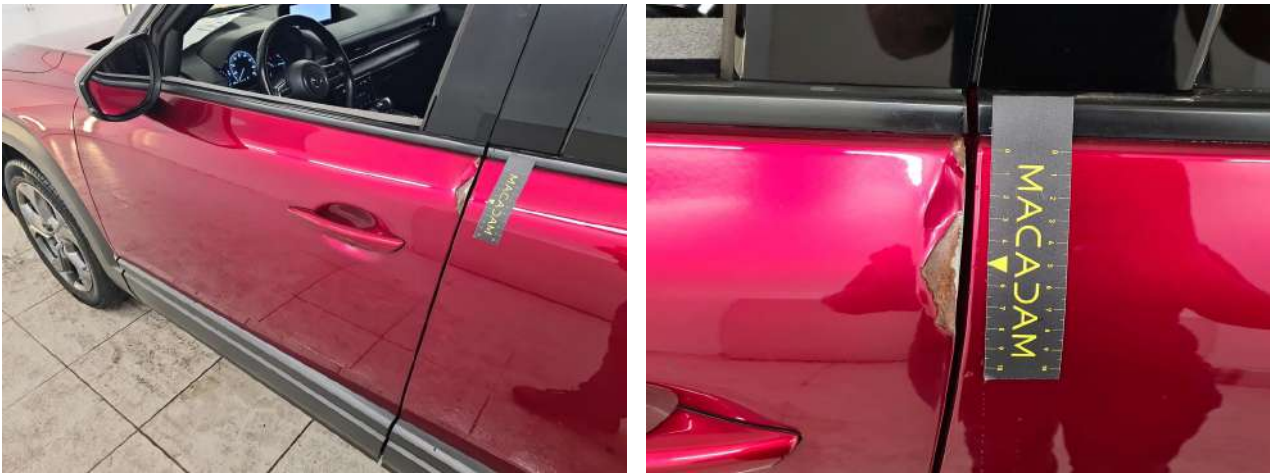
**Deur V L**  
Vervormd / Geforceerd  
Herstellen en spuiten (gedeeltelijk)  
Links

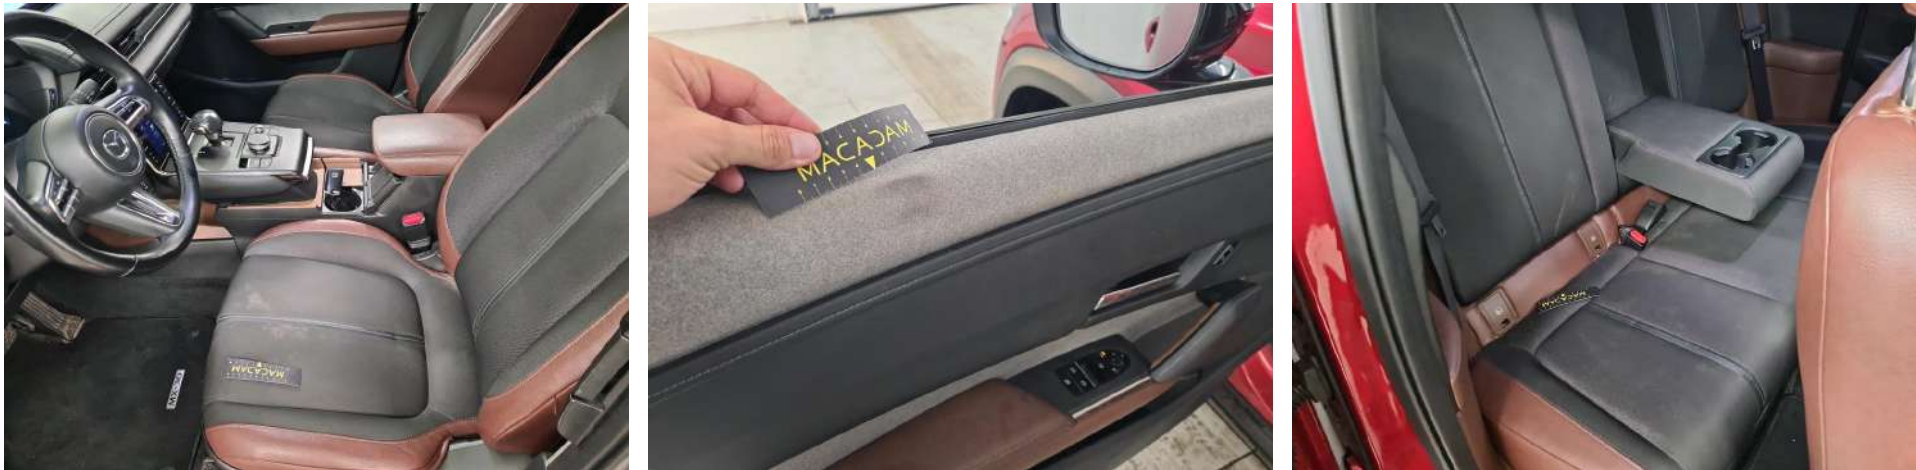
**Interieur**  
Vlek  
Reinigen  
Interieur

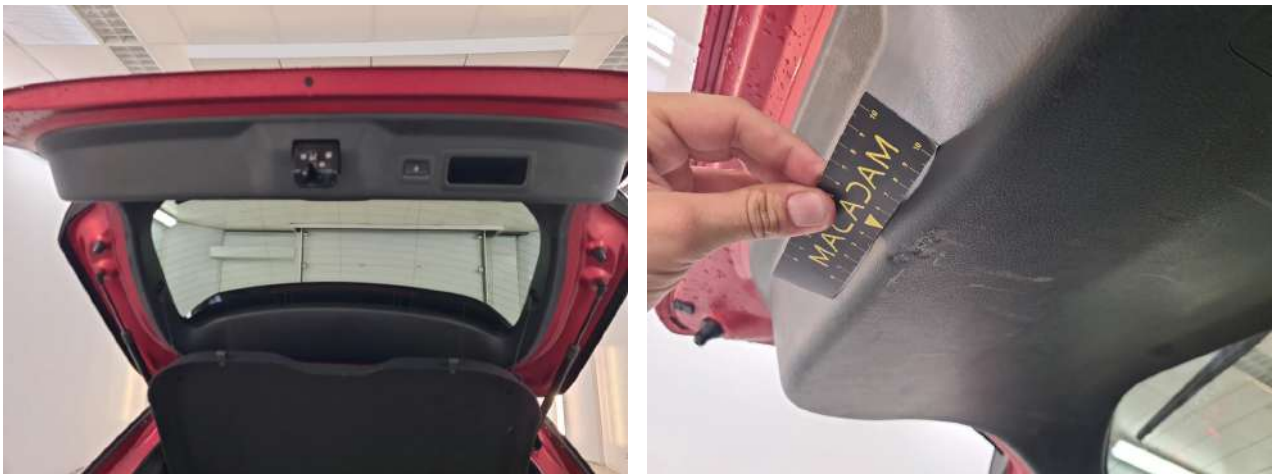
**Kofferklep bekleding**  
Kras(sen)  
Smartrepair  
Achterzijde

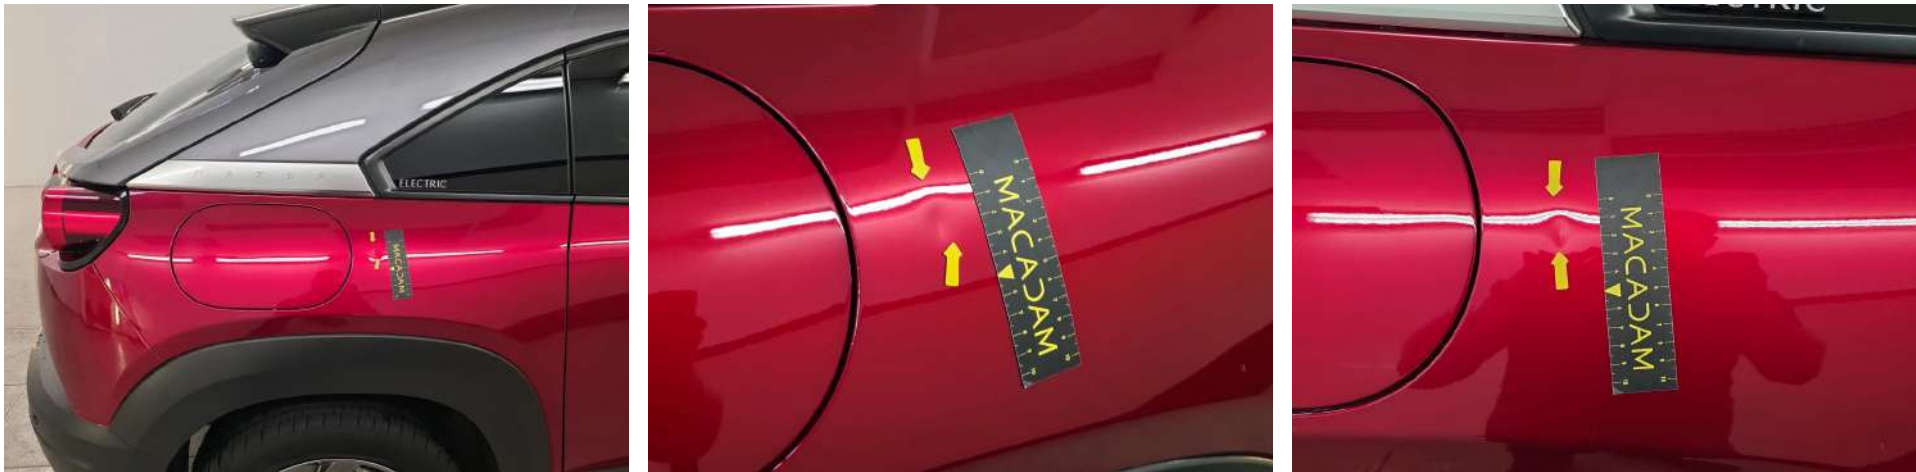
**Scherm A R**  
Deuk(en)  
Uitdeuken zonder spuiten  
Rechts

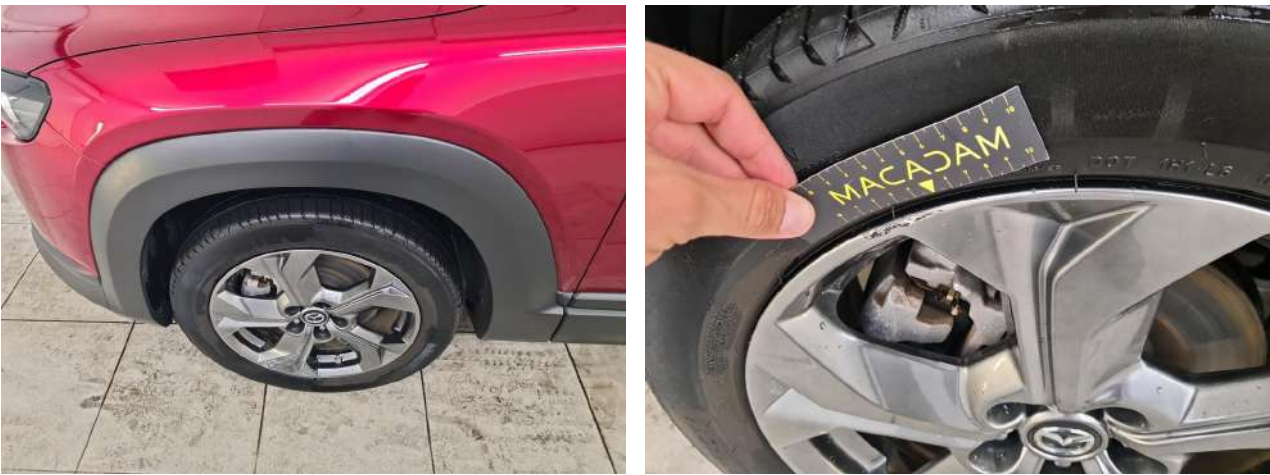
**Velg V L alu**  
Kras(sen)  
Herstellen en spuiten (compleet)  
Links

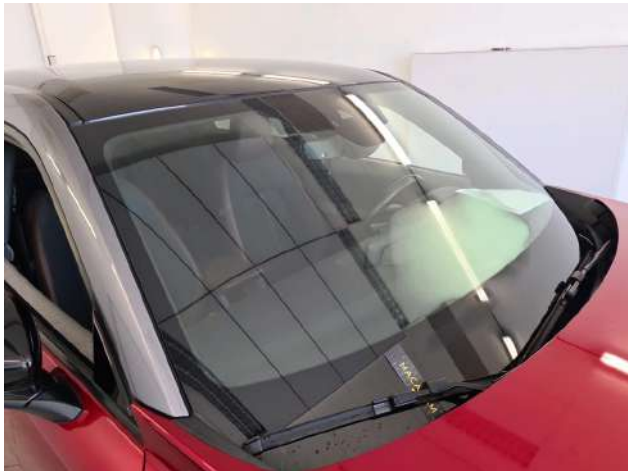
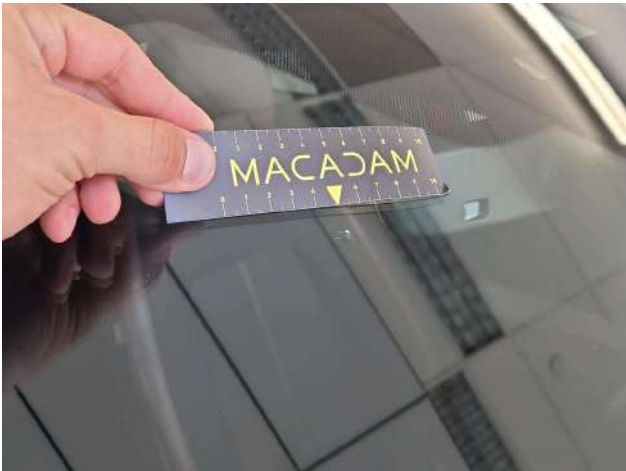
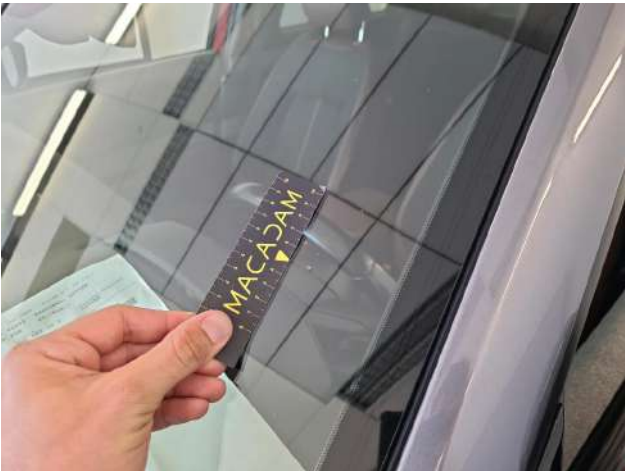
Voorruit

Steenslag

Glasherstel
