Wertgutachten

Berichtsnummer :	0000000815196-DE925	Vertragsnummer :	61101089
Amtl. Kennzeichen :	LAN-TK 68E	Referenznummer:	30856717

Hyundai Kona (OS)(2017->) Edition 30+ Elektro 2WD

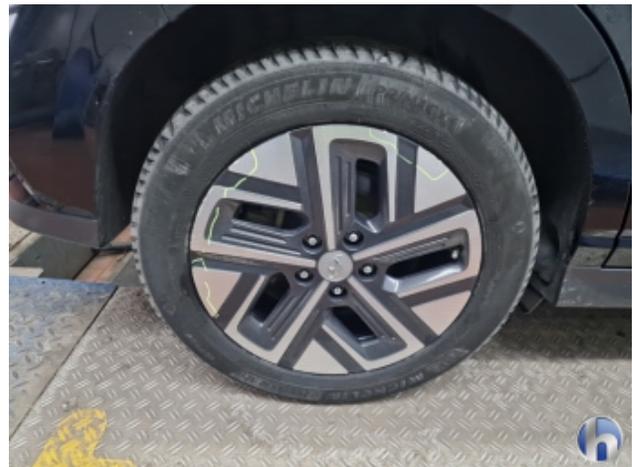
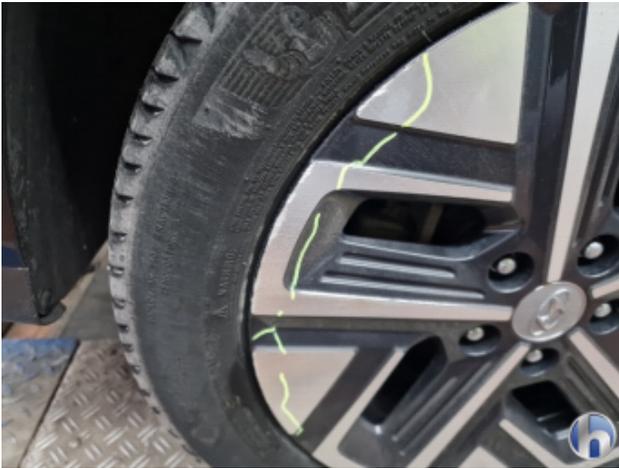
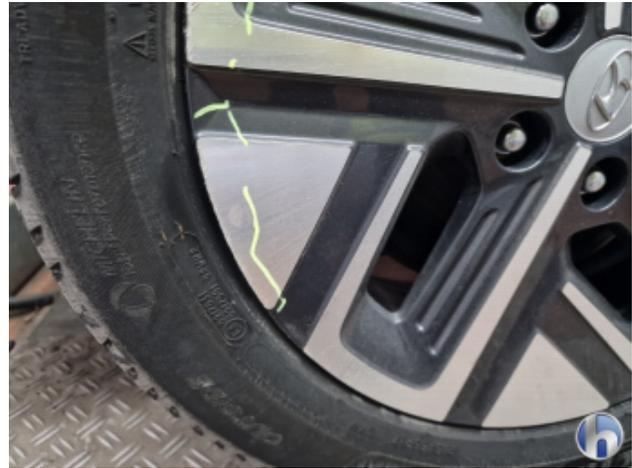
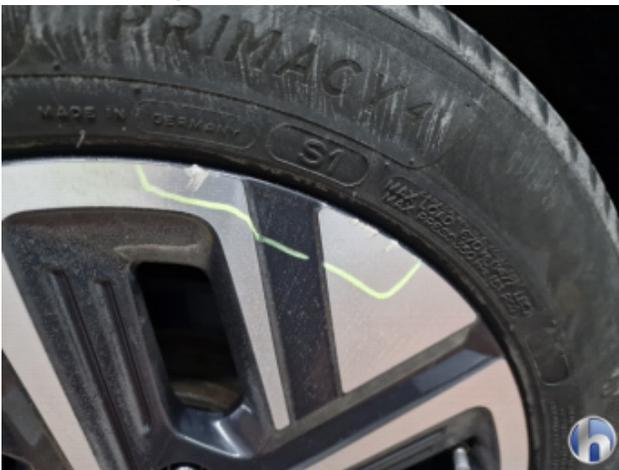
Karosserie außen						
	Bauteil	Schaden	Rep.-Art	Rep.-Höhe	Berechnung	
1.	Felge Hinten - Rechts	Kratzer	Smart Repair	100,00 €	Voll	100,00 €
			Zwischensumme:	100,00 €		100,00 €

1. Felge Hinten - Rechts
Kratzer - Smart Repair 100,00 € / 100,00 €
