Minderwertbericht

Dokumentnummer: 1933553
Auftrag vom: 11.06.2026 / 14:45 Uhr
Auftrag per: Portal

HSN/TSN:	3333 / AXG	Fahrzeugart:	PKW
Aufbau:	Kasten	Hersteller:	Renault
Modell:	Kangoo Rapid Maxi 1.5 dCi 90 Combi Extra ENERGY	Erstzulassung:	18.09.2017
Letztzulassung:	26.09.2022	Nächste HU (Hauptuntersuchung):	08.2027
Anzahl Türen:	4	Sitz-/Steh-/Liegeplätze:	2 / - / -
Motorart:	Reihe	Emissionsgruppe:	Euro 6
Feinstaubplakette:	Grün	Leistung:	66,0 KW
Hubraum:	1.461 ccm	Antriebsart:	Diesel OBD
Antriebskonzept:	Frontantrieb	Getriebeart:	manuell
Anzahl Schaltstufen:	5	Laufleistung abgelesen:	150364 Kilometer
Laufleistung geschätzt:	150364 Kilometer

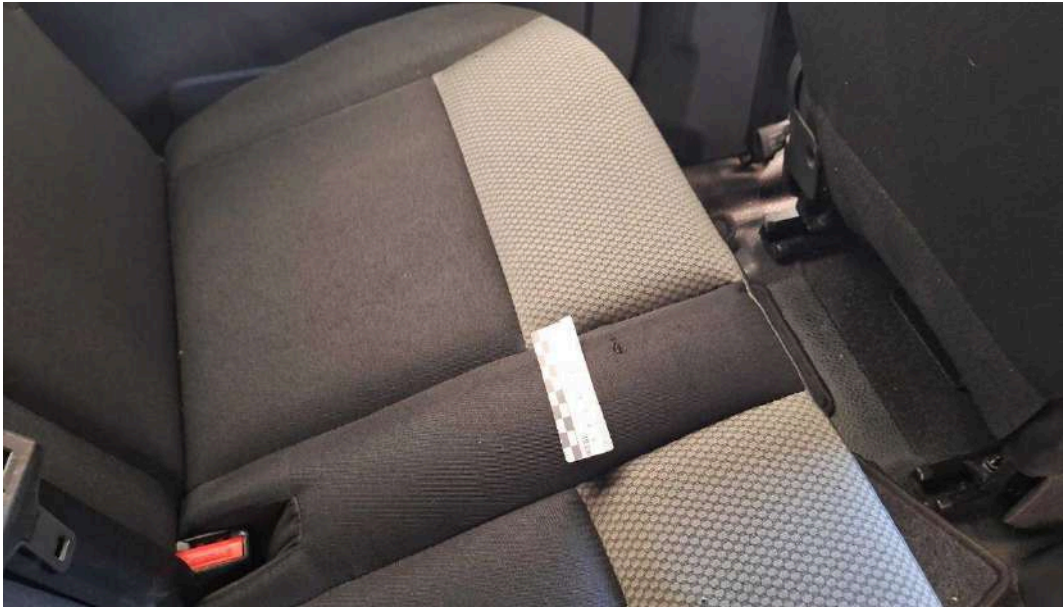
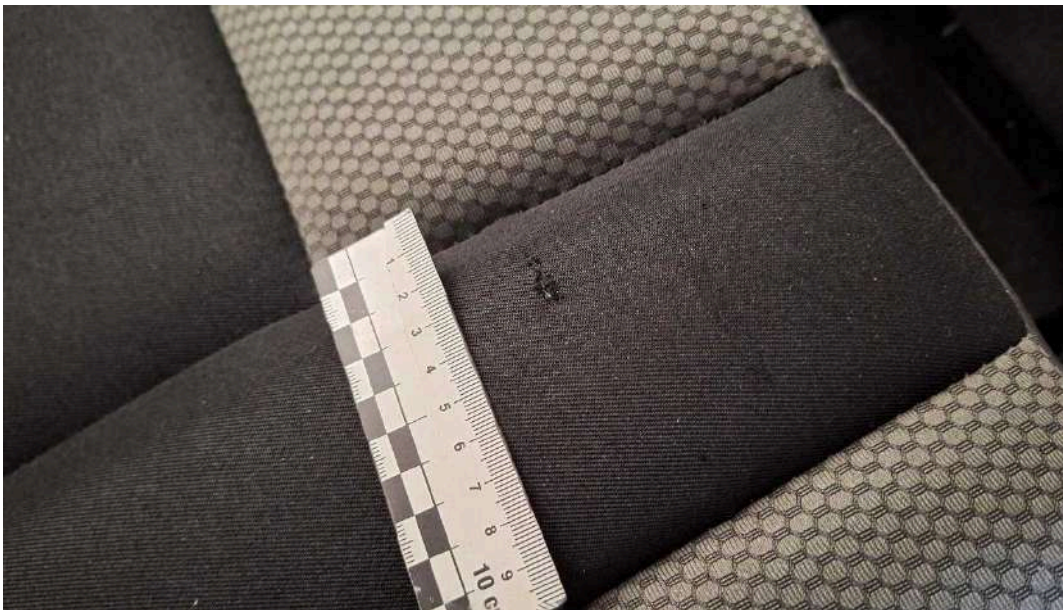
Bild 17
Innenraum Rücksitzbank gerissen / eingerissen

Bild 18
Innenraum Rücksitzbank gerissen / eingerissen

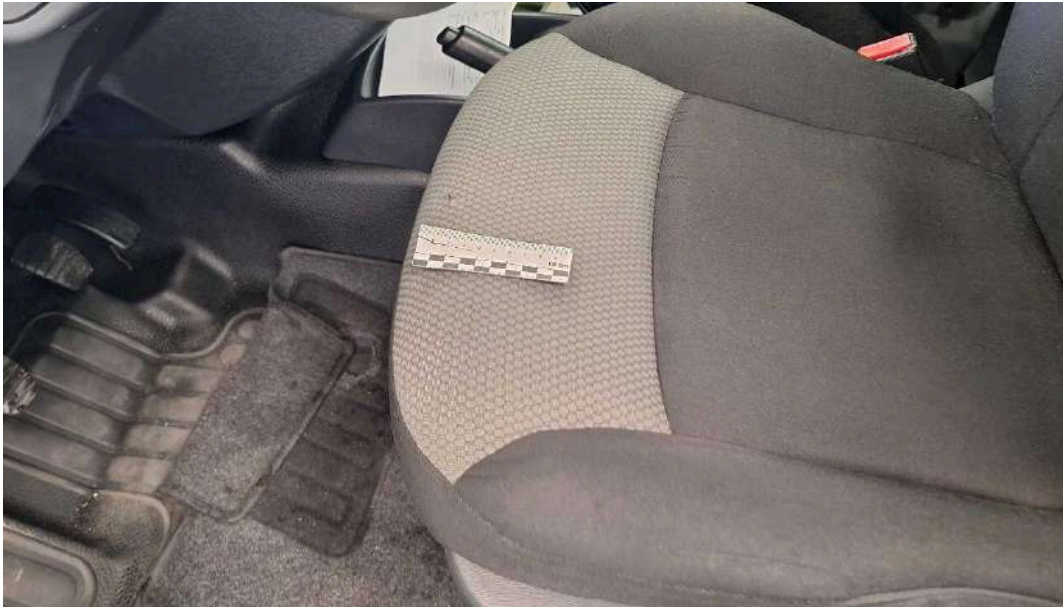
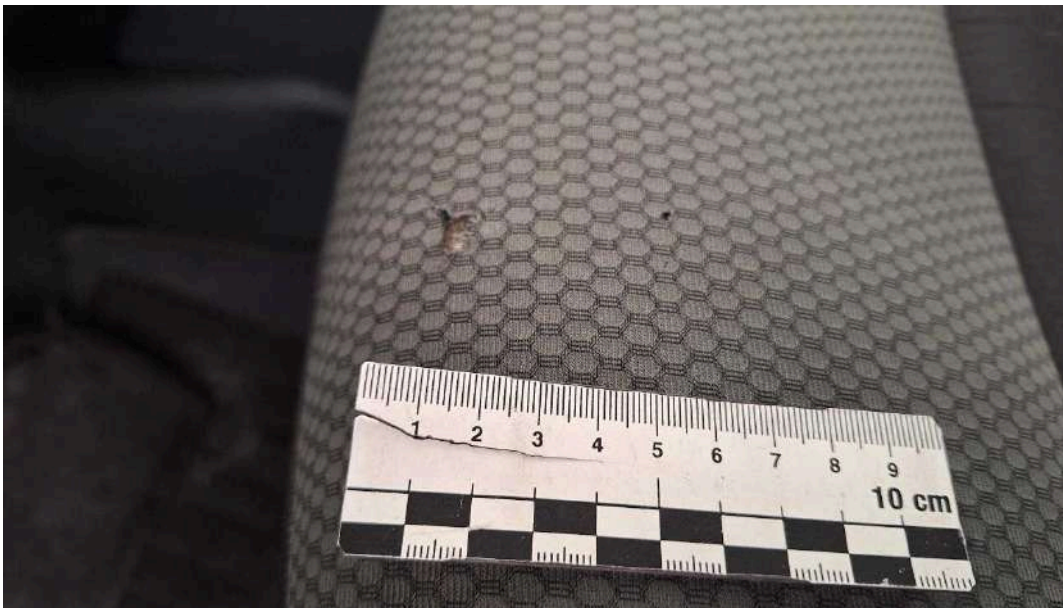
Bild 19
Innenraum Sitz vorne links Brandloch / Brandlöcher nicht reparabel

Bild 20
Innenraum Sitz vorne links Brandloch / Brandlöcher nicht reparabel

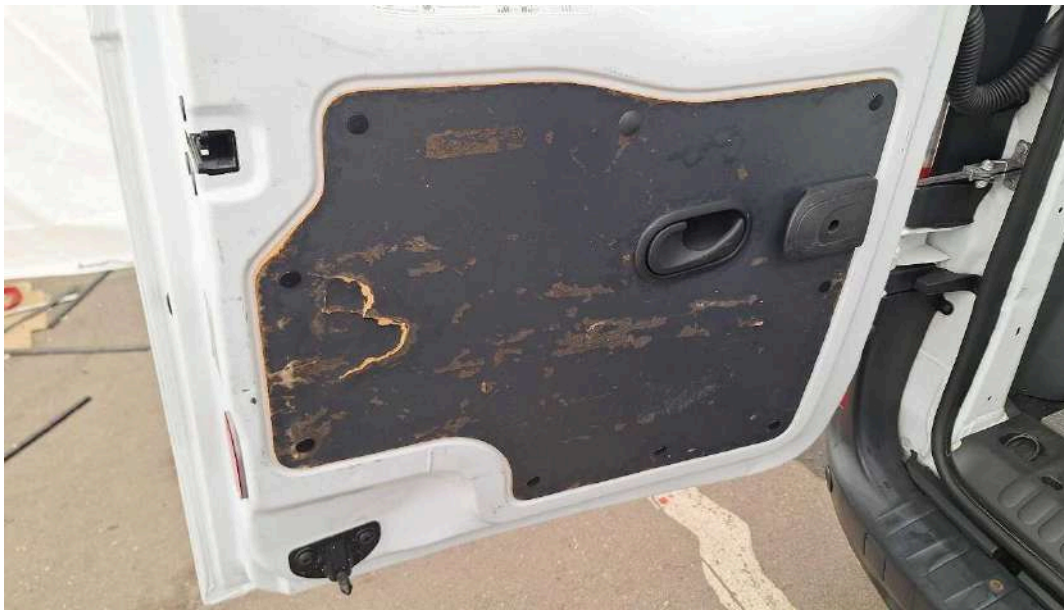
Bild 21
Innenraum Heckflügeltürverkleidung links gebrochen

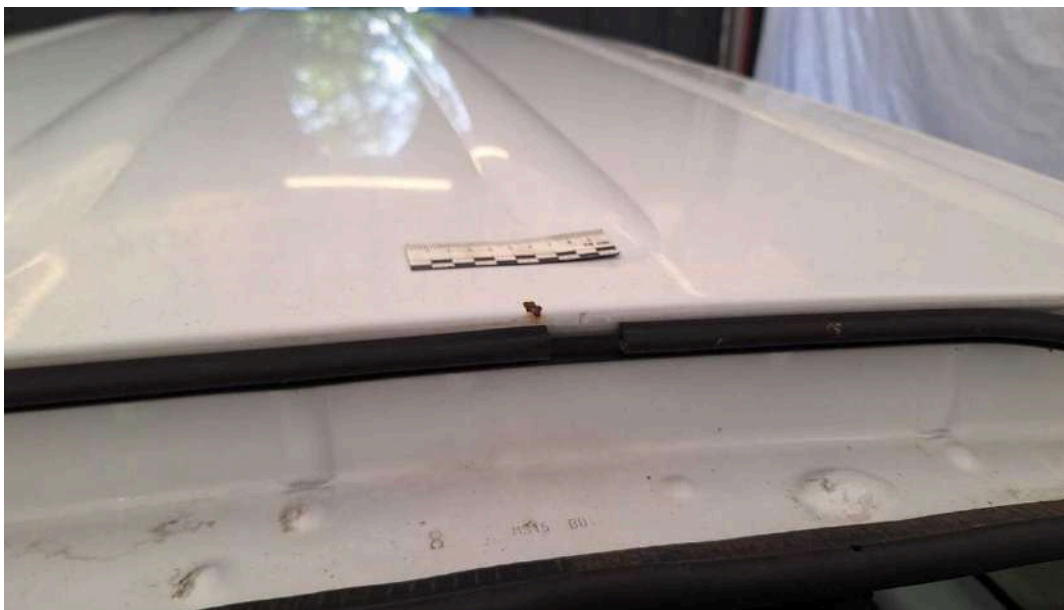
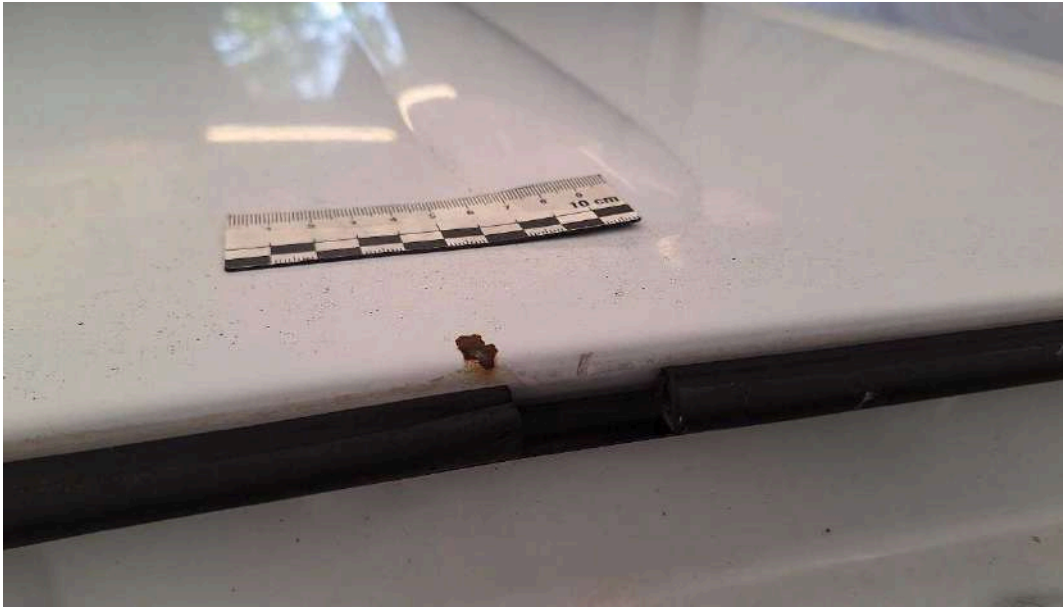
Bild 22
Dach Dachhaut korrodiert

Bild 23
Dach Dachhaut korrodiert

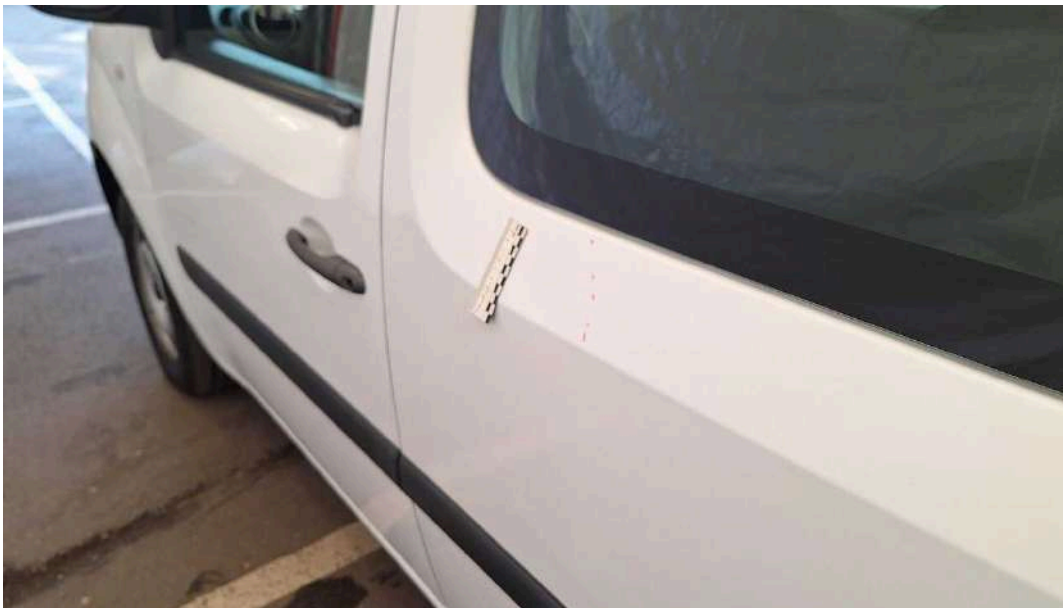
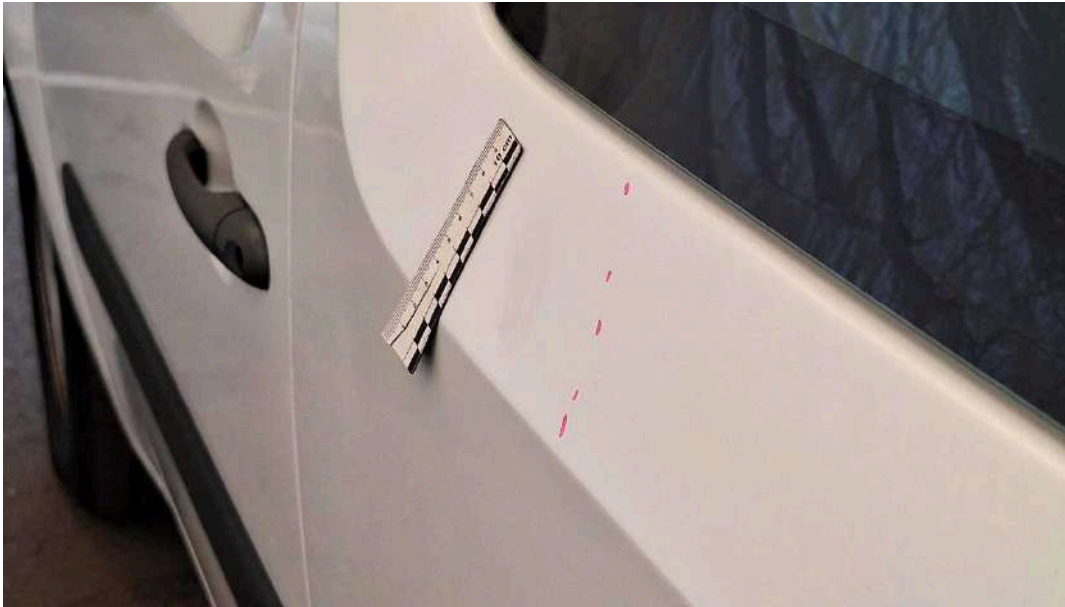
Bild 24
linke Seite Tür hinten links Delle

Bild 25
linke Seite Tür hinten links Delle

Karosserie	230,00 €	230,00 €
linke Seite, Tür hinten links, Delle, Smart Repair	120,00 €	120,00 €
linke Seite, Tür vorne links, Delle, Smart Repair	110,00 €	110,00 €
	geschätzte Reparaturkosten (exkl. MwSt.)	Minderwert
Verglasung	0,00 €	0,00 €
Fahrzeugfront, Frontscheibe, verkratzt, akzeptierter Schaden	0,00 €	0,00 €

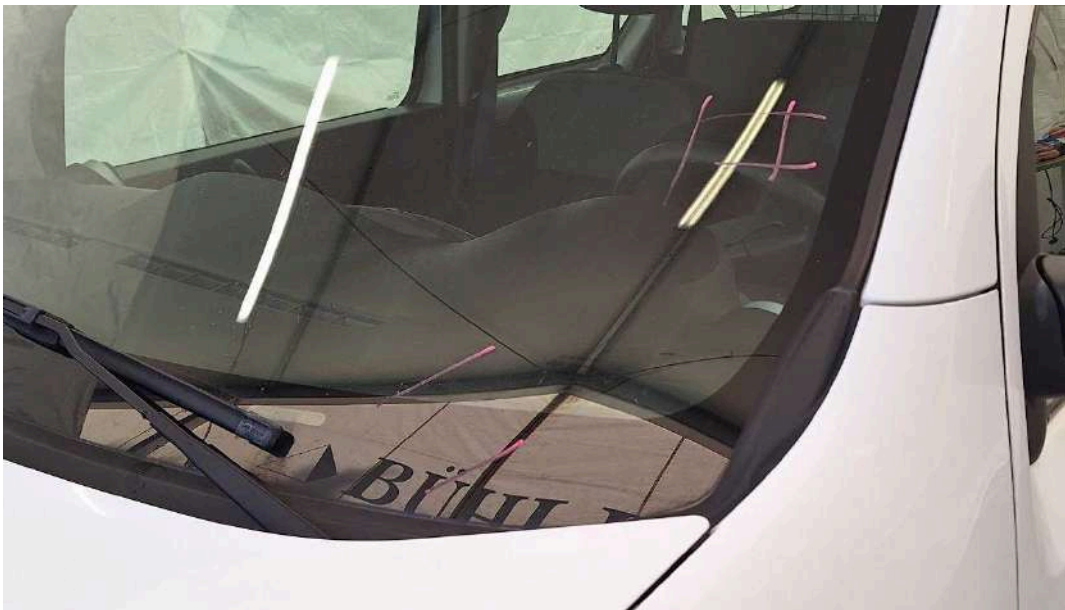
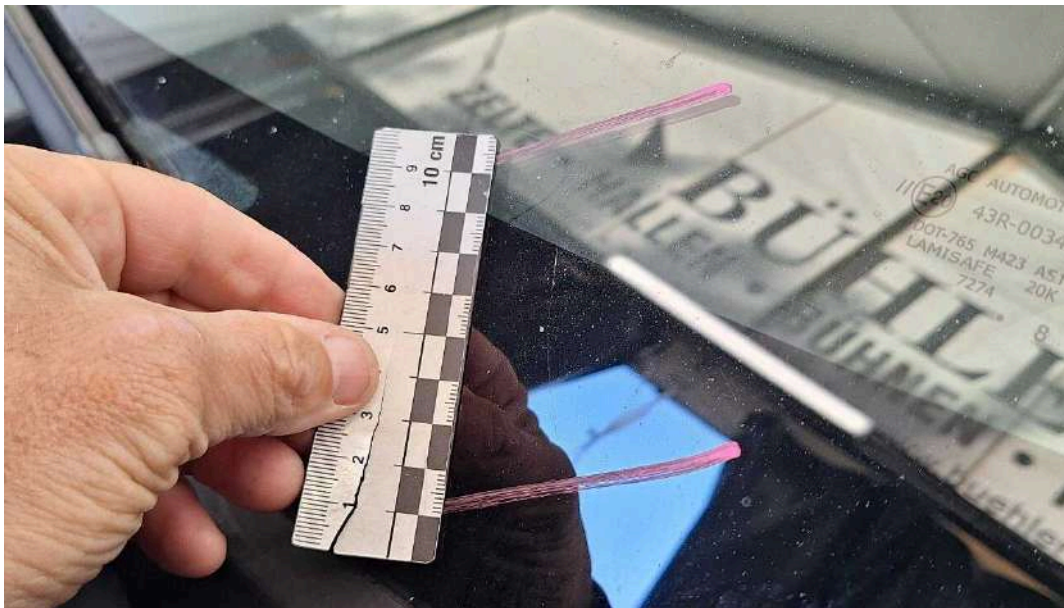
Bild 26
Fahrzeugfront Frontscheibe verkratzt

Bild 27
Fahrzeugfront Frontscheibe verkratzt

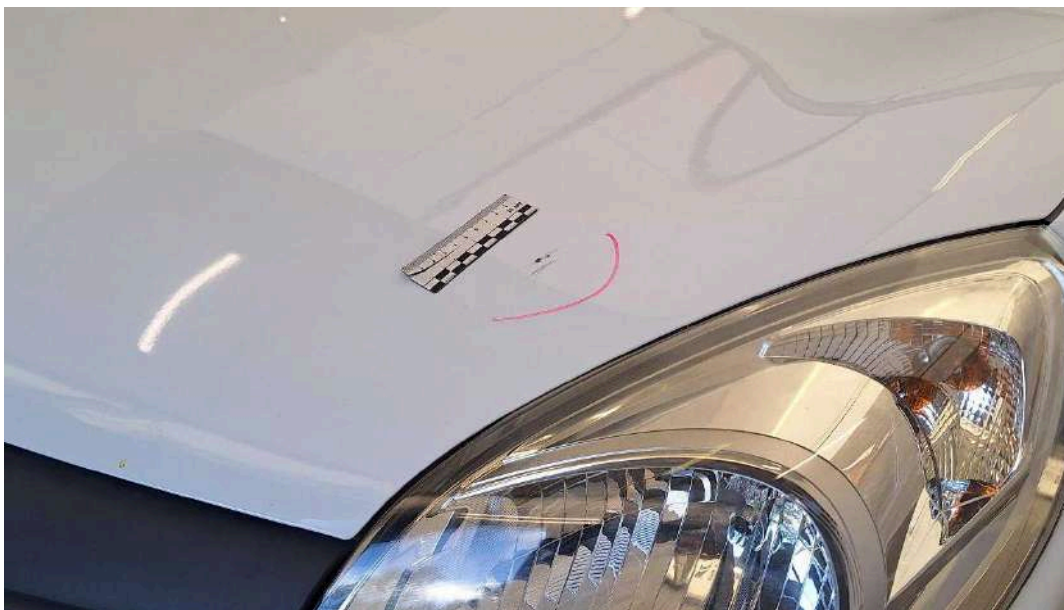
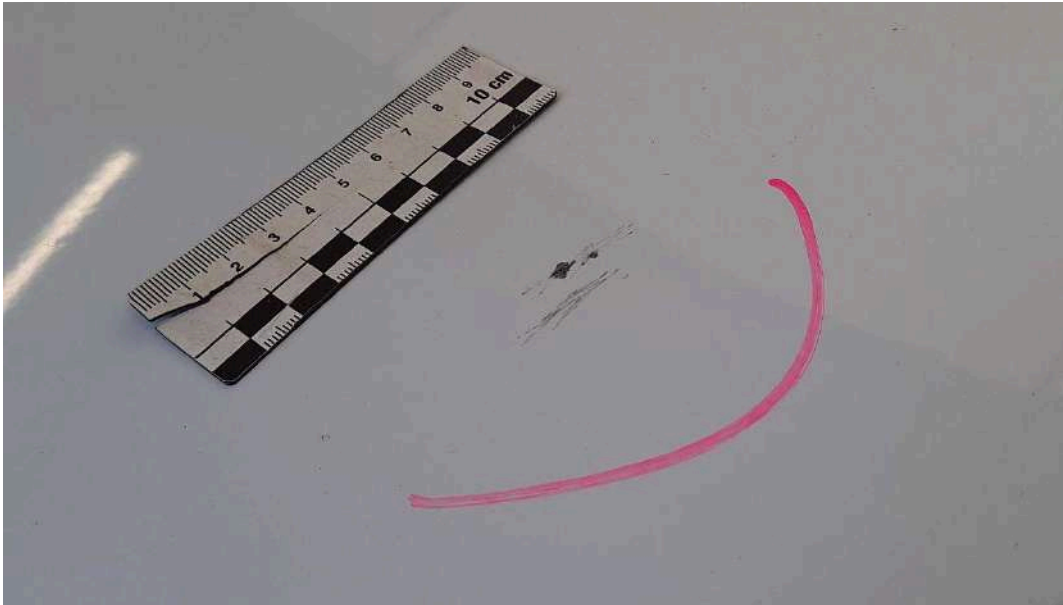
Bild 28
Fahrzeugfront Motorhaube Kratzer

Bild 29
Fahrzeugfront Motorhaube Kratzer

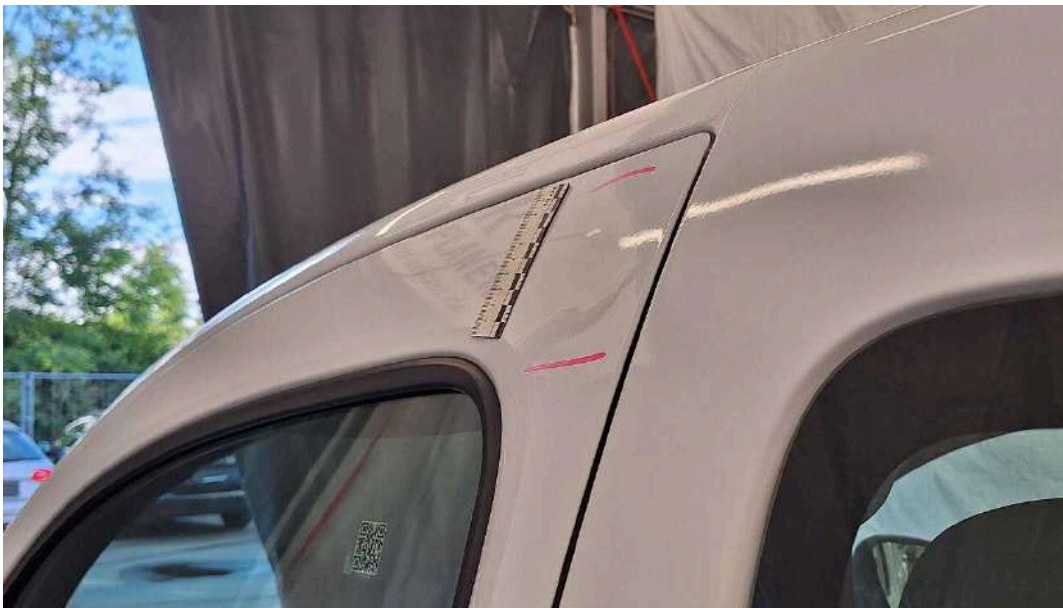
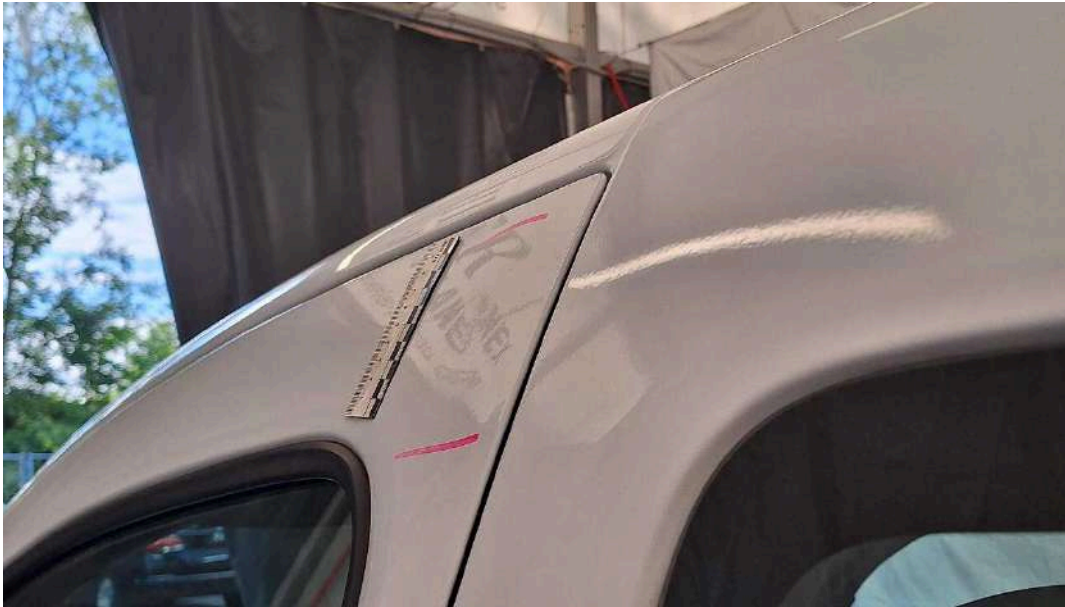
Bild 30
linke Seite Tür vorne links Delle

Bild 31
linke Seite Tür vorne links Delle

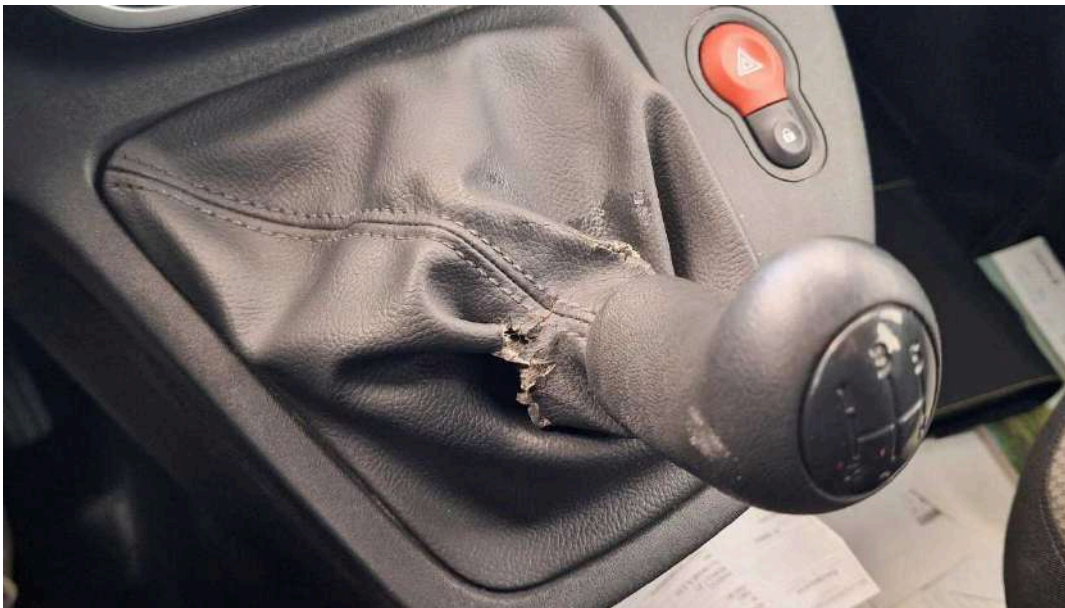
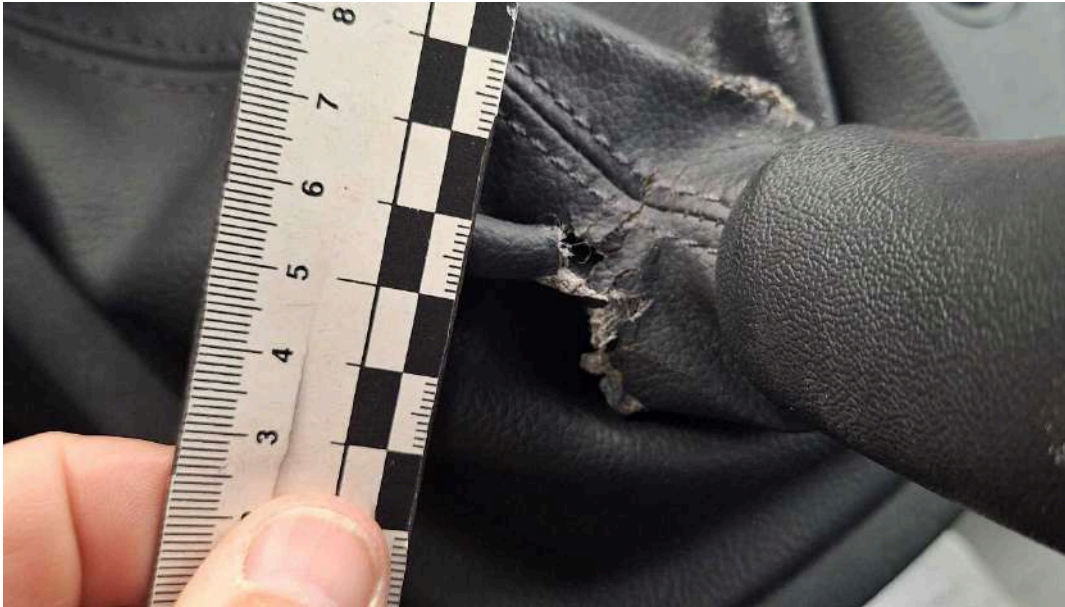
Bild 32
Innenraum Schaltmanschette gerissen / eingerissen

Bild 33
Innenraum Schaltmanschette gerissen / eingerissen
