# Zustandsbericht / Minderwertgutachten

Auftraggeber ALD AutoLeasing D GmbH Kooperationen, Nedderfeld 95, 22529 Hamburg  
Besichtigung 08.04.2025

| Hersteller | Nissan | Typ / Verkaufsbez. | Leaf (ZE1)(10.2017->) / Leaf Acenta |
| Fahrzeug-Ident.-Nr. | SJNFAAZE1U0137512 | HSN / TSN | 2228 / AAJ |

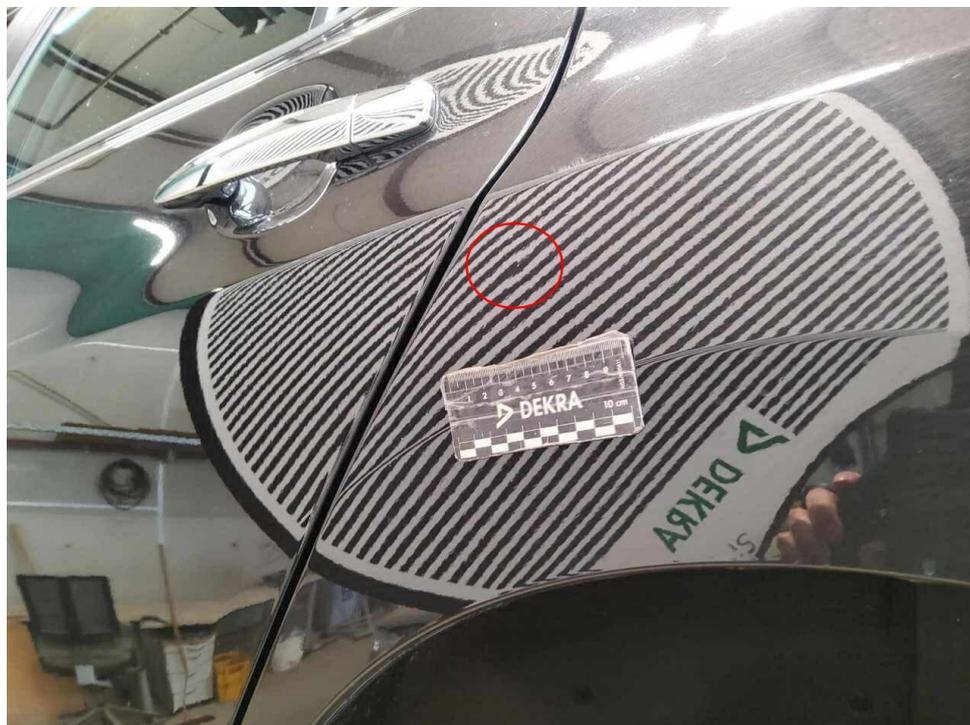
Einstieg vorne links zerkratzt, (Bild 12)  
Motorhaube, eingedellt, Gebrauchsspur (Bild 10)  
Seitenteil hinten links, eingedellt, Gebrauchsspur (Bild 6)

Bild 6 : Seitenteil hinten links, eingedellt, Gebrauchsspur

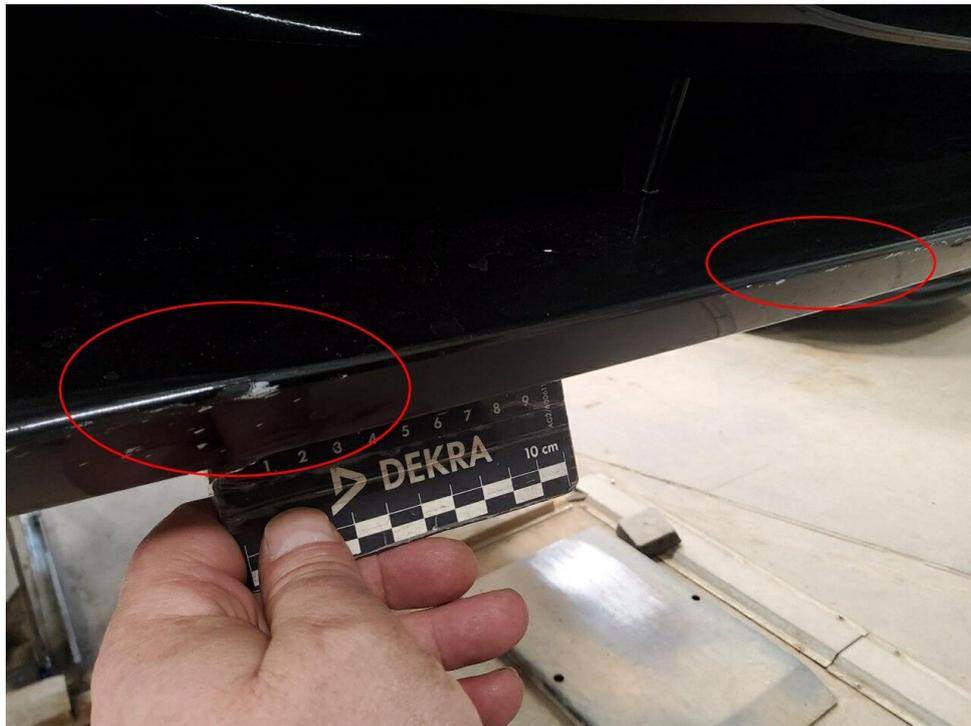
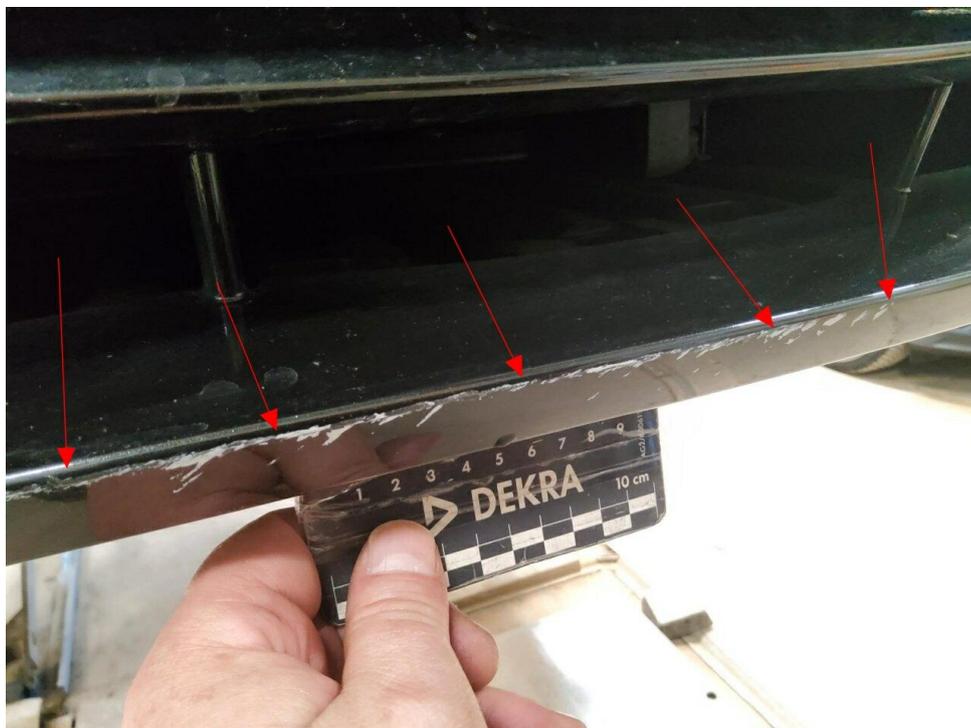
1. HU fällig, kein Nachweis,
2. Sitzbezug vorne links verschmutzt, reinigen (Bild 11)
3. Heckklappen Verkleidung verschrammt, smart repair (Bild 13)
4. Taster Entriegelung Klappe Ladeanschluss klemmt, ohne Funktion, erneuern (Bild 14)
5. Dach, eingedellt, smart repair (Bild 9)
6. Stoßfänger vorne Lackierung, verschrammt, lackieren (Bild 7, 8)

Bild 7 : Stoßfänger vorne Lackierung, verschrammt, lackieren

Bild 8 : Stoßfänger vorne Lackierung, verschrammt, lackieren

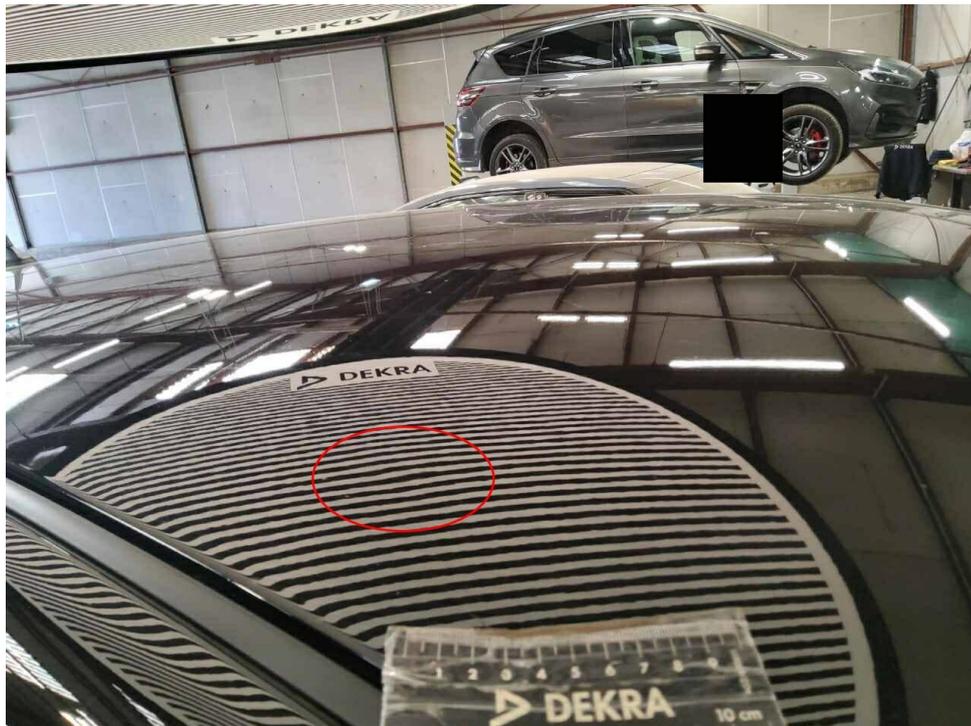
Bild 9 : Dach, eingedellt, smart repair

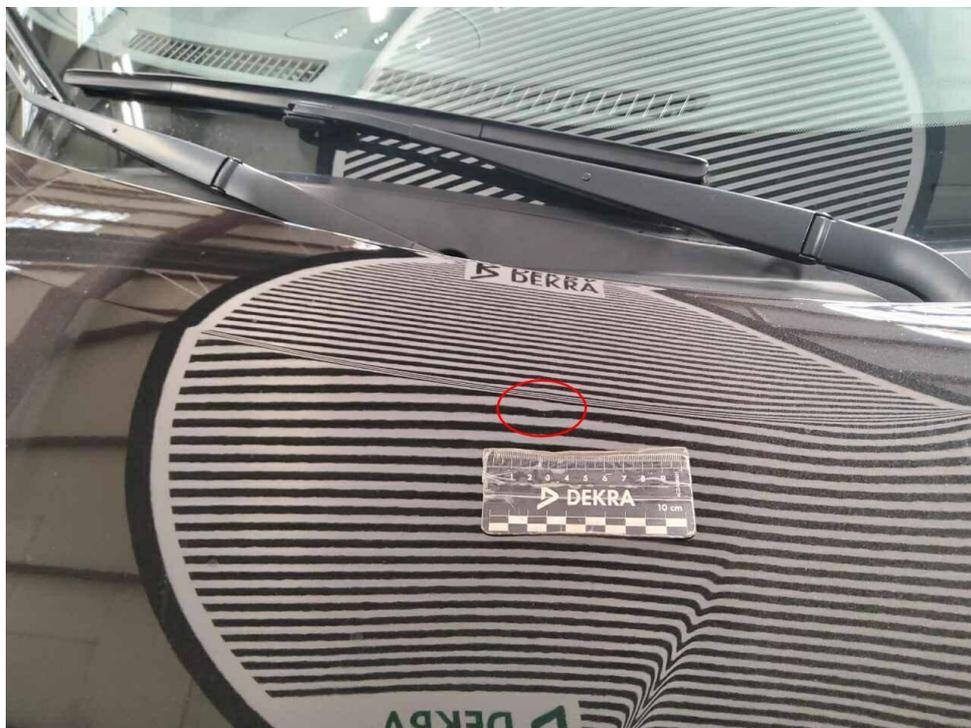
Bild 10 : Motorhaube, eingedellt, Gebrauchsspur

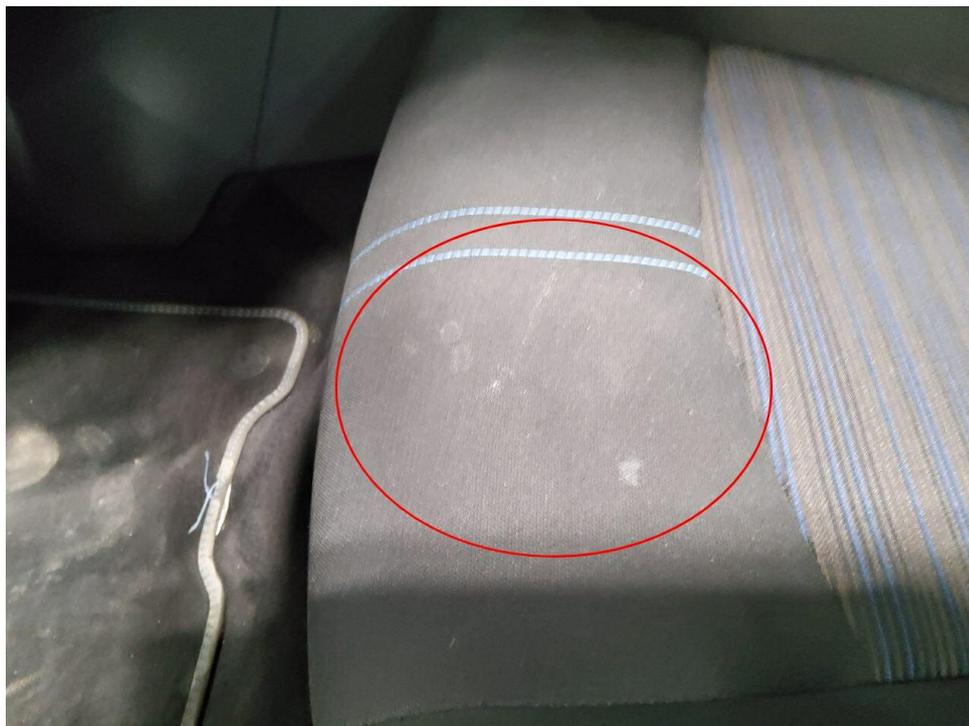
Bild 11 : Sitzbezug vorne links verschmutzt

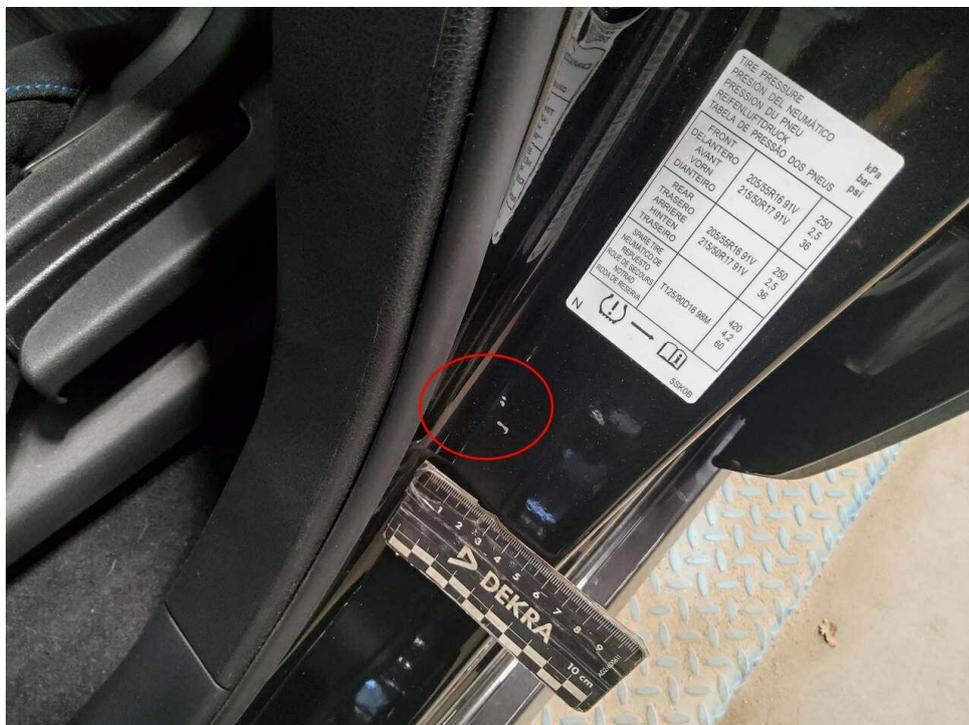
Bild 12 : Einstieg vorne links zerkratzt

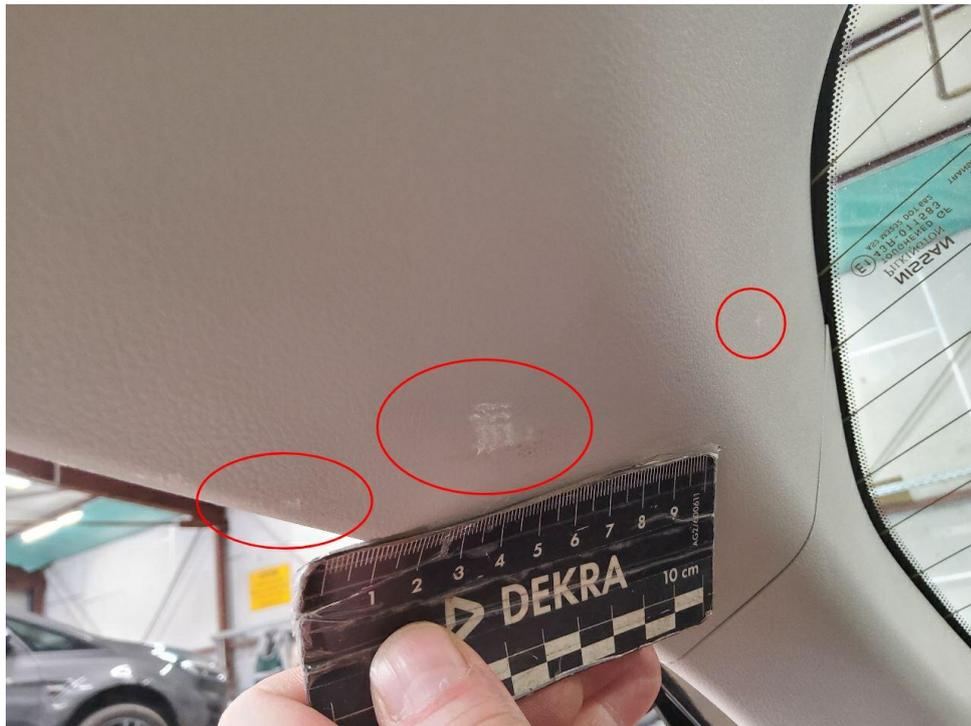
Bild 13 : Heckklappen Verkleidung verschrammt

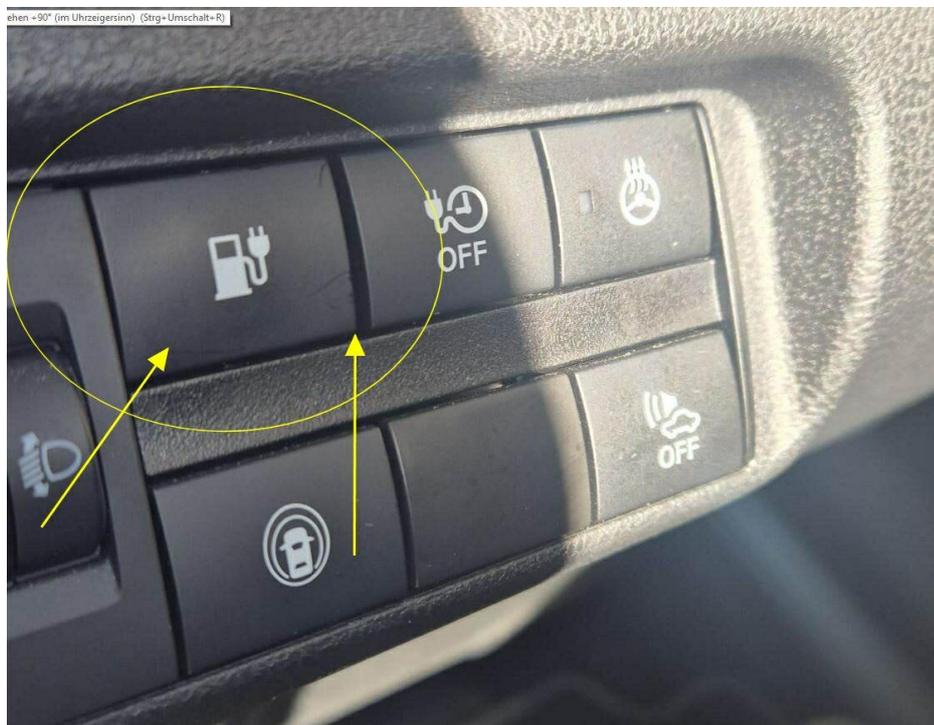
Bild 14 : Taster Entriegelung Klappe Ladeanschluss klemmt, ohne Funktion
