Zustandsbericht / Minderwertgutachten

ALD AutoLeasing D GmbH Kooperationen, Nedderfeld 95, 22529 Hamburg
18.03.2025

Erstzulassung	15.12.2020	Fahrzeugart	Personenkraftwagen
Hersteller	Hyundai	Typ / Verkaufsbez.	Kona (OS)(2017->) / Kona Style / Style-Paket Elektro 2WD
Aufbauart	Limousine	Türen	5
Fahrzeug-Ident.-Nr.	KMHK381HFLU109067	HSN / TSN	8252 / AIP
DAT Europa-Code®	013450330150001	DAT Marktindex	DE001 6091
Km-Stand abgelesen	39918	Nächste HU §29 StVZO	10 / 2025
Energiequelle / Kraftstoff	Elektro	Leistung (kW)	26
Getriebe / Gänge	Automatik / 3	Felgen	nicht vorhanden (nur Reifen)
Farbe / Farbe	Pulse Red / Phantom Black / MET / Metallic / Y21 / Schwarz

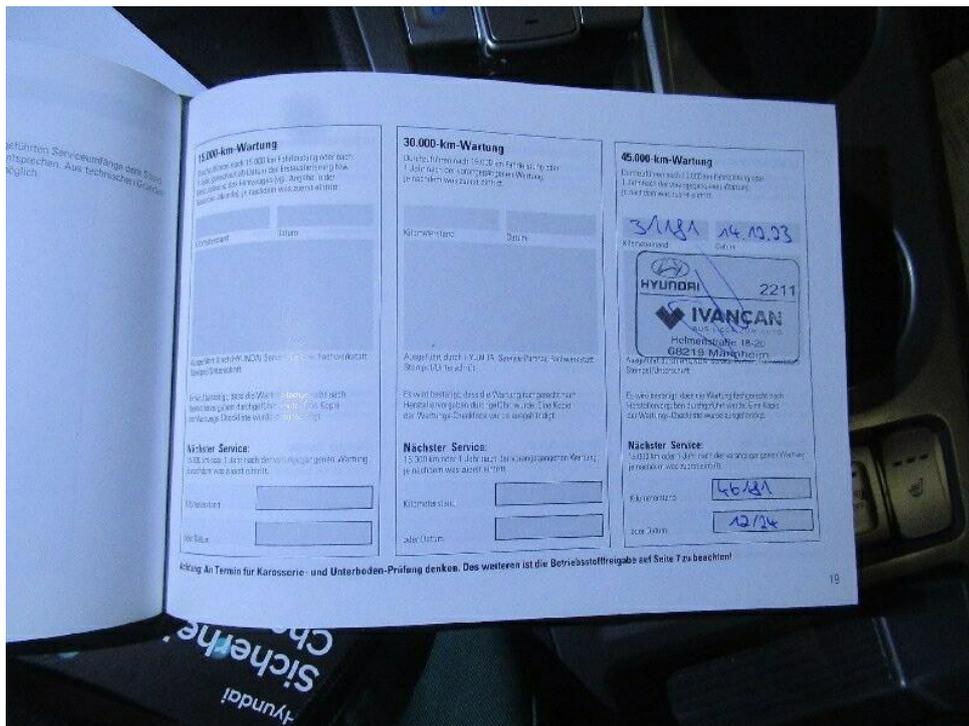
1. Wartungsintervall nicht nach Herstellervorgaben eingehalten, dadurch Entfall der erweiterten Herstellergarantie (Bild 7)
2. Allwetterreifen vorn einseitig abgefahren, Fahrzeug vermessen (Bild 12, 15)
3. Stoßfänger vorn Unterteil gebrochen, erneuern (Bild 8)
4. Schwellerverkleidung rechts Kratzer, erneuern (Bild 16)
5. Dach, eingedellt, smart repair (Bild 17)
6. Tür vorne links, eingedellt, smart repair (Bild 14)
7. Tür vorne rechts, mehrfach eingedellt, instandsetzen und lackieren mit Lackaufbau (Bild 9, 10)
8. Felge vorne rechts, zerkratzt, smart repair (Bild 11)
9. Service/Inspektion Inspektion groß, überfällig, durchführen (Bild 7)

Bild 7 : Wartungsintervall nicht nach Herstellervorgaben eingehalten, dadurch Entfall der erweiterter Herstellergarantie Service/Inspektion Inspektion groß, überfällig, durchführen

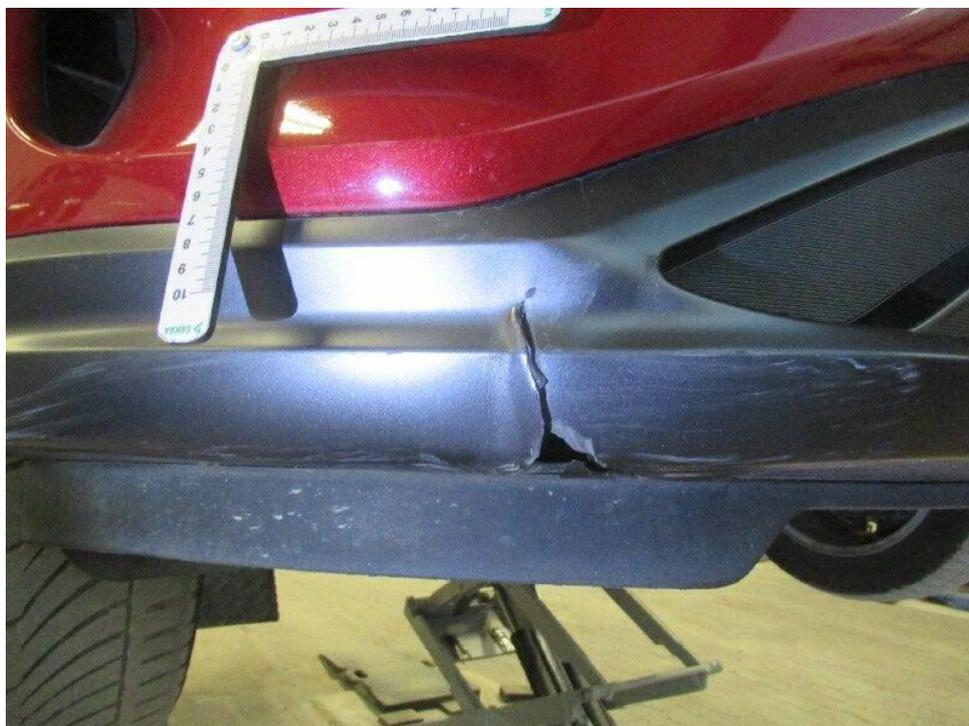
Bild 8 : Stoßfänger vorn Unterteil gebrochen, erneuern

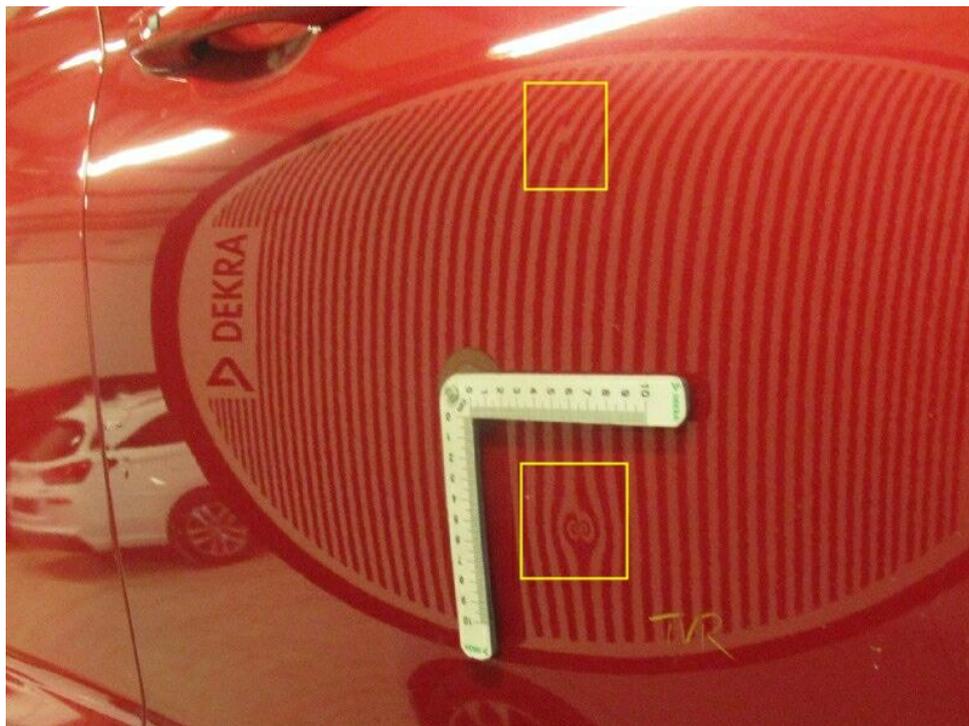
Bild 9 : Tür vorne rechts, mehrfach eingedellt, instandsetzen und lackieren mit Lackaufbau

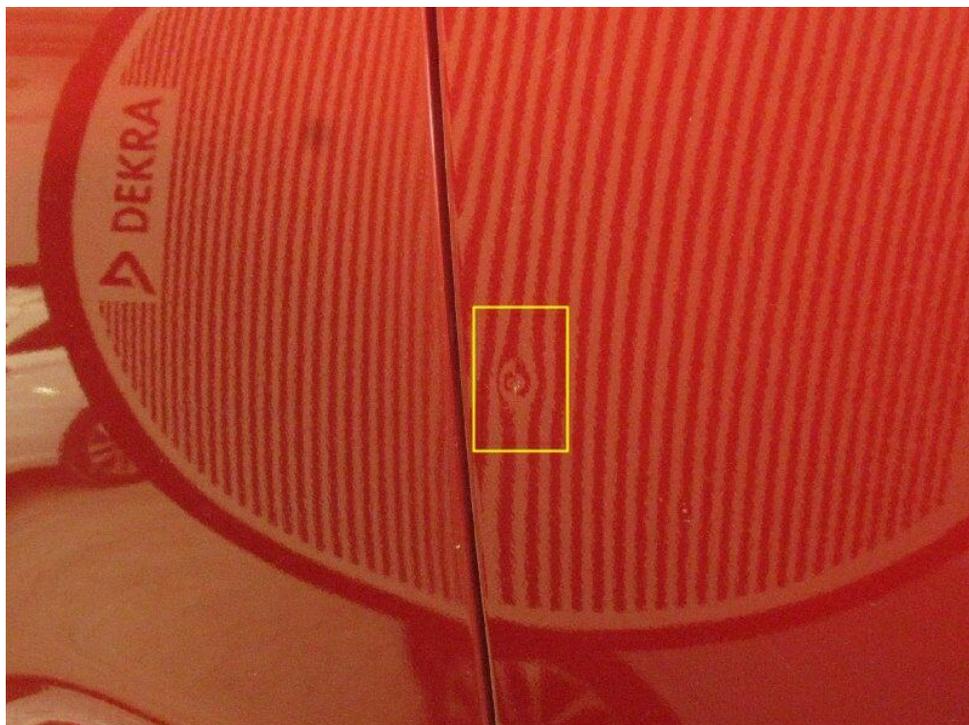
Bild 10 : Tür vorne rechts, mehrfach eingedellt, instandsetzen und lackieren mit Lackaufbau

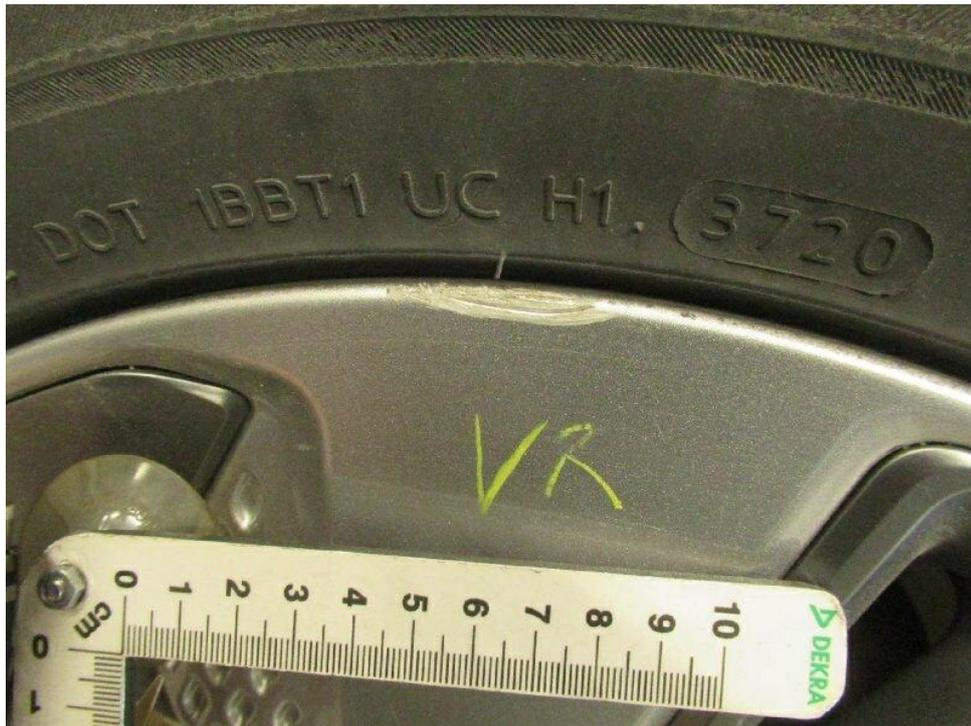
Bild 11 : Felge vorne rechts, zerkratzt, smart repair

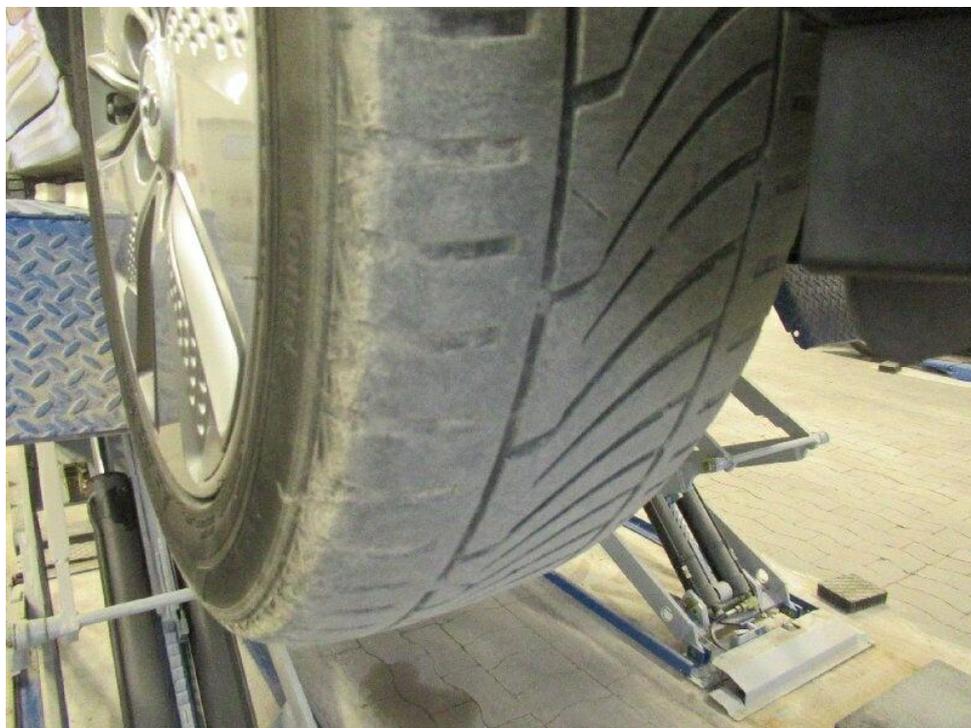
Bild 12 : Allwetterreifen vorn einseitig abgefahren, Fahrzeug vermessen

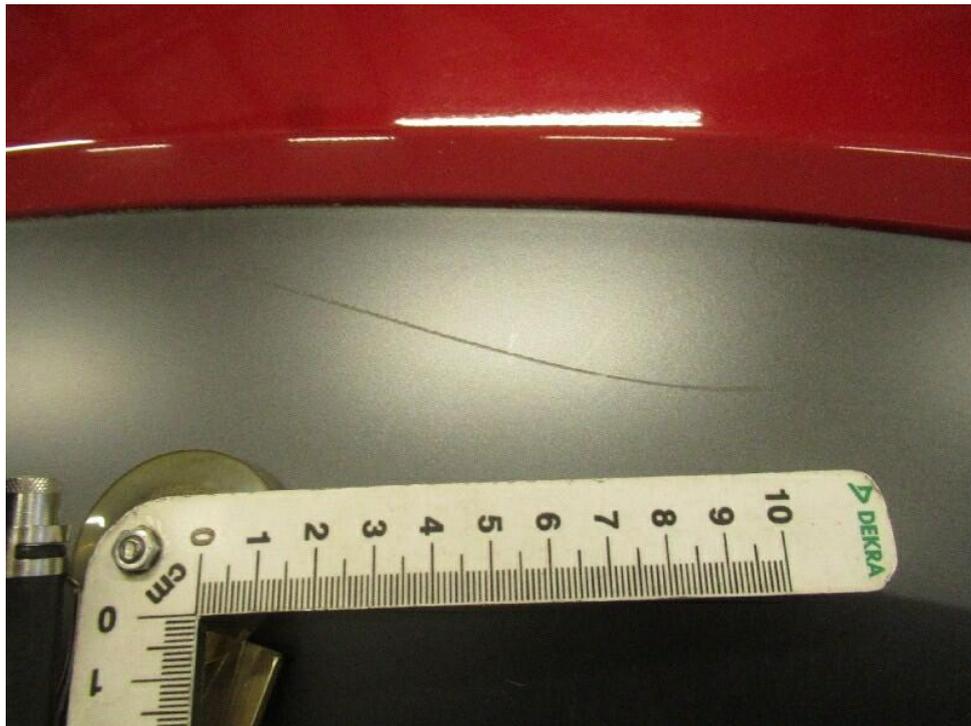
Seitenteil hinten rechts Zierleiste, zerkratzt,
Gebrauchsspur (Bild 13)

Bild 13 : Seitenteil hinten rechts Zierleiste, zerkratzt, Gebrauchsspur

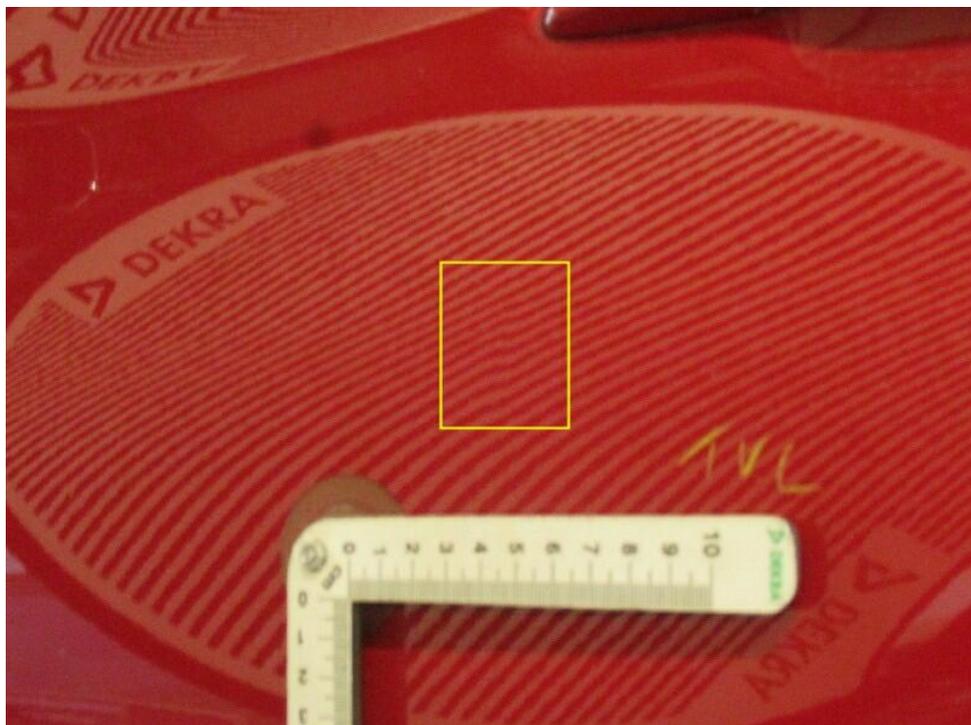
Bild 14 : Tür vorne links, eingedellt, smart repair

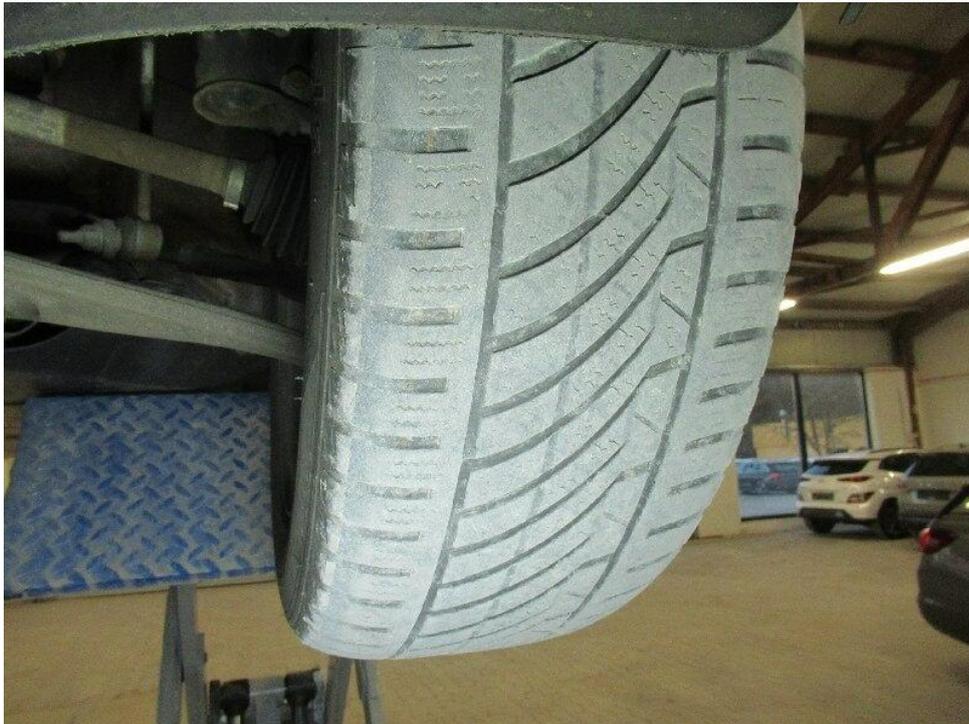
Bild 15 : Allwetterreifen vorn einseitig abgefahren, Fahrzeug vermessen

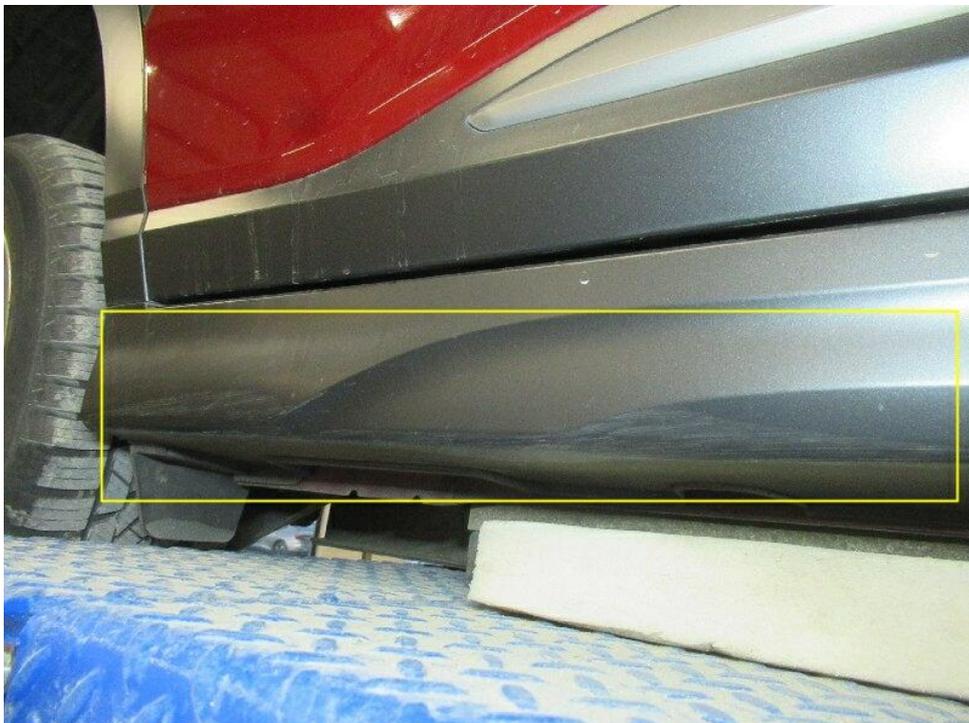
Bild 16 : Schweller rechts Kratzer, erneuern

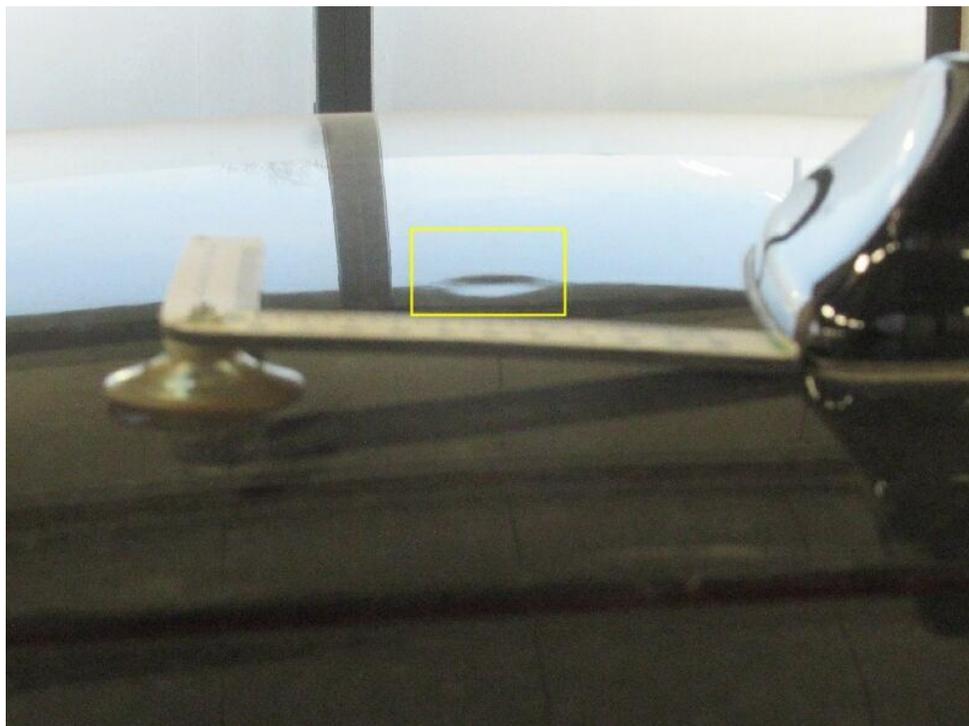
Bild 17 : Dach, eingedellt, smart repair
