## Zustandsbericht

| Berichtsnummer : | 0000000859054-DE926 | | |

#### Hyundai Kona (OS)(2017->) Edition 30+ Elektro 2WD

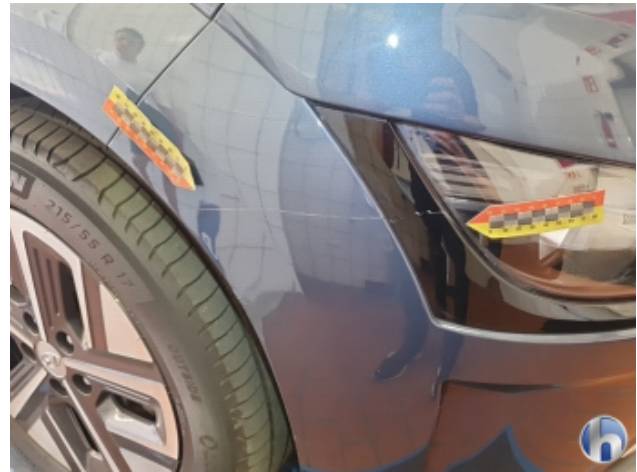
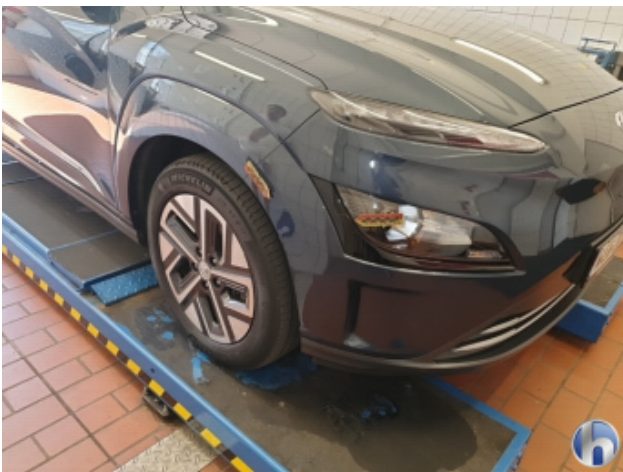
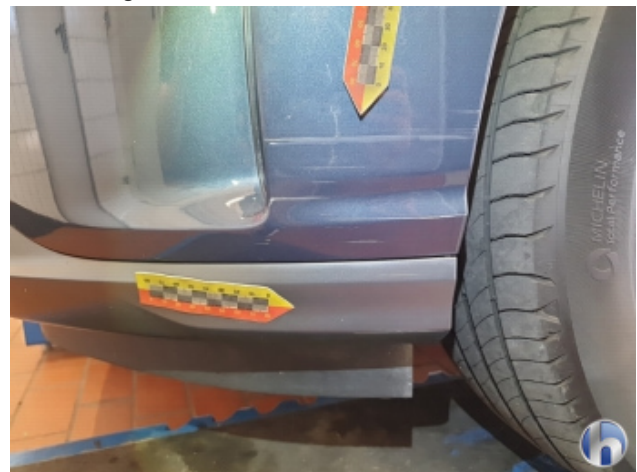
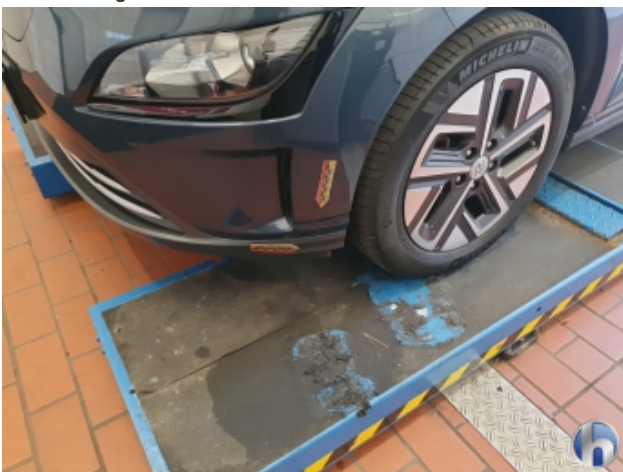
| 1. | Stoßfänger Vorne | Abschürfung | Lackieren |

1. Stoßfänger Vorne  
Abschürfung - Lackieren

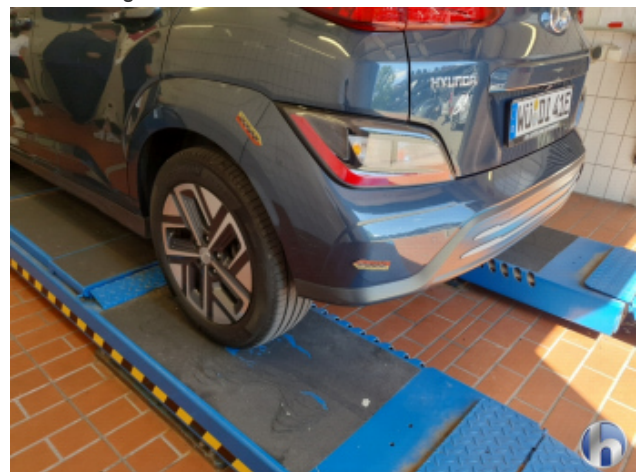
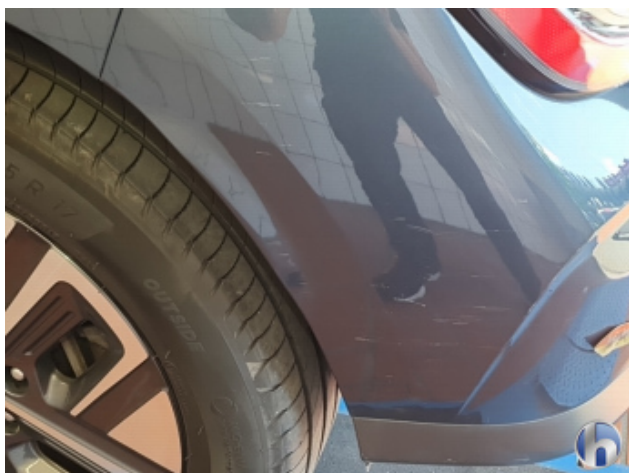
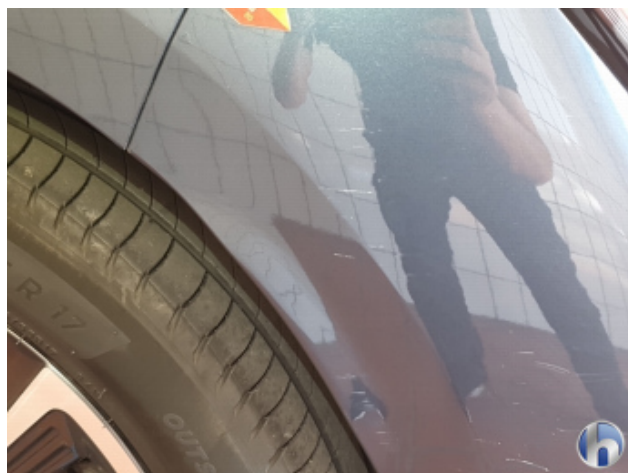
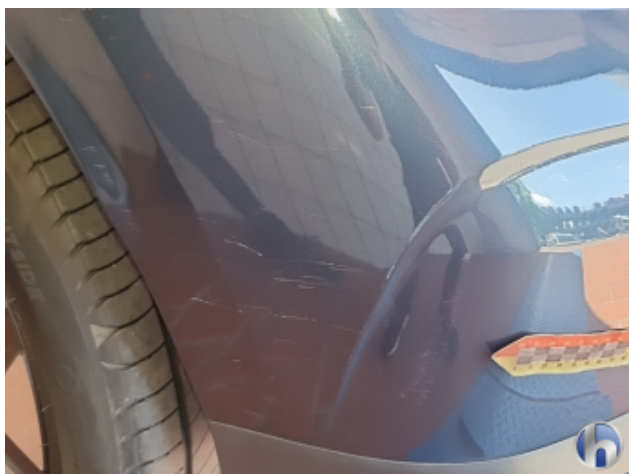
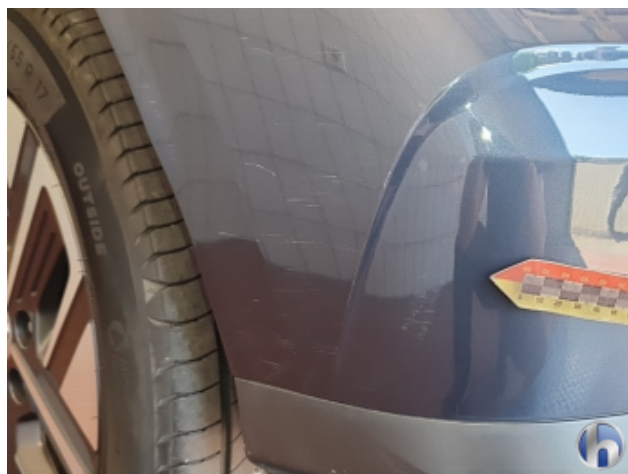
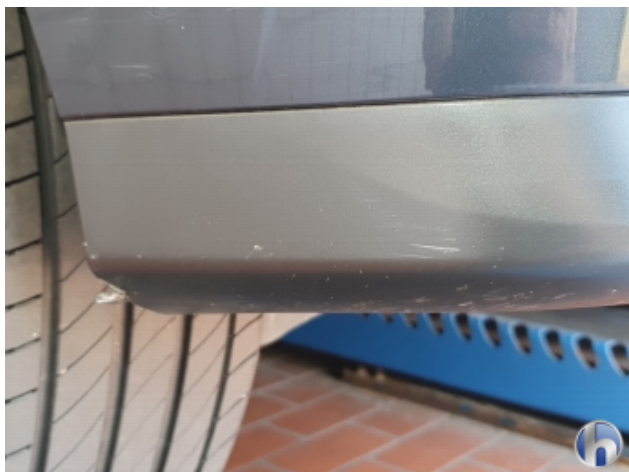
| 2. | Stoßfänger Hinten | Kratzer | Lackieren |

2. Stoßfänger Hinten  
Kratzer - Lackieren

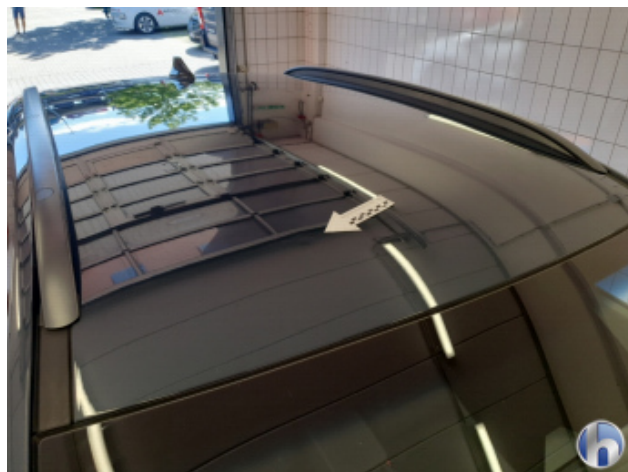
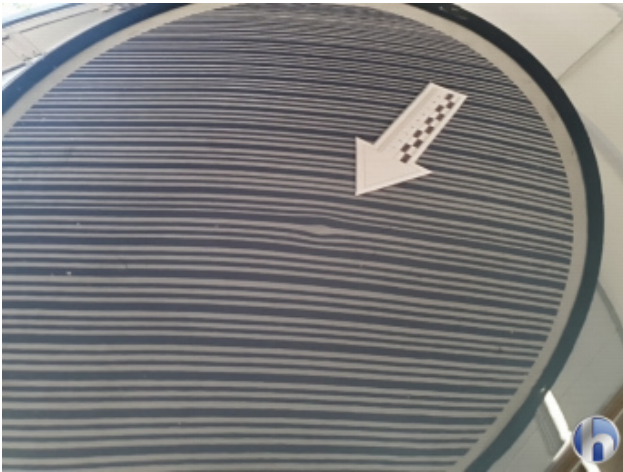
| 3. | Dach | 1 Delle | Sanft Instandsetzen |

3. Dach  
1 Delle - Sanft Instandsetzen

3. Dach  
**1 Delle - Sanft Instandsetzen**

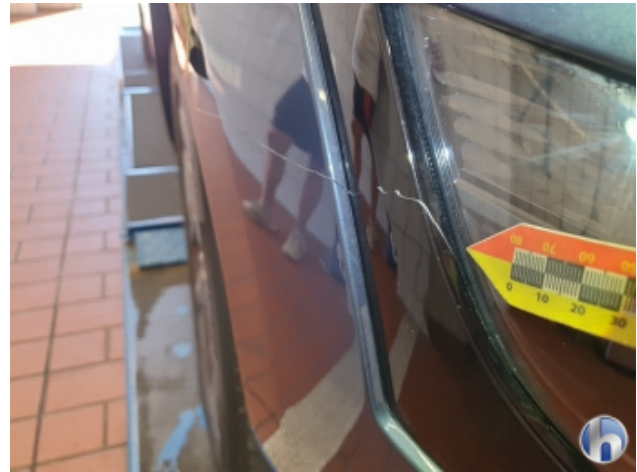
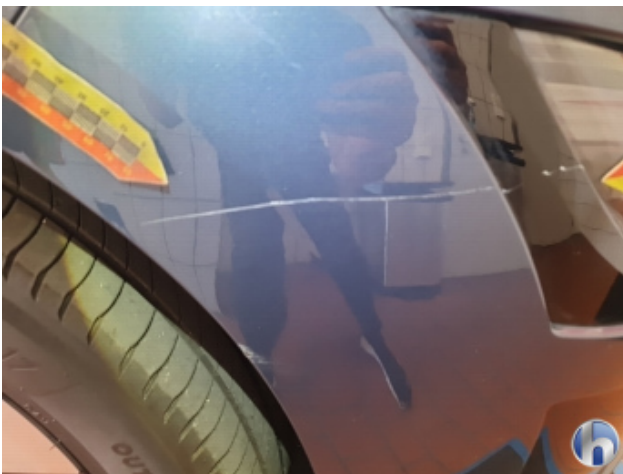
| 4. | Zierleiste | Beschädigt | Erneuern |

4. Zierleiste  
**Beschädigt - Erneuern**
