KIA Niro

Voertuiginformatie

Samenvatting schade

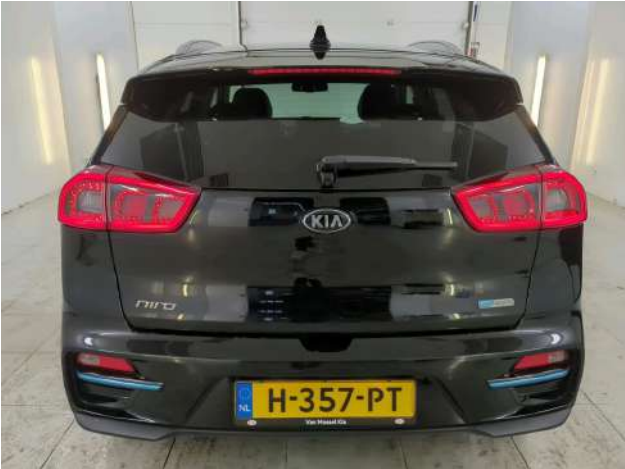
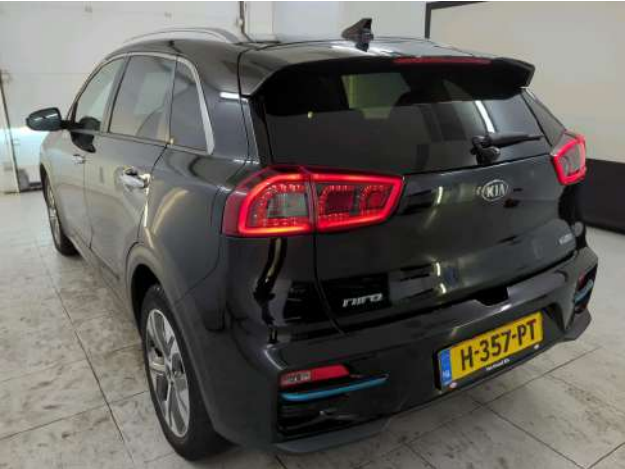
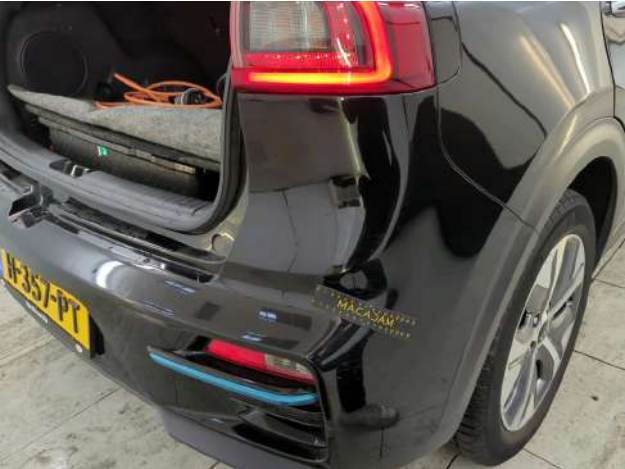
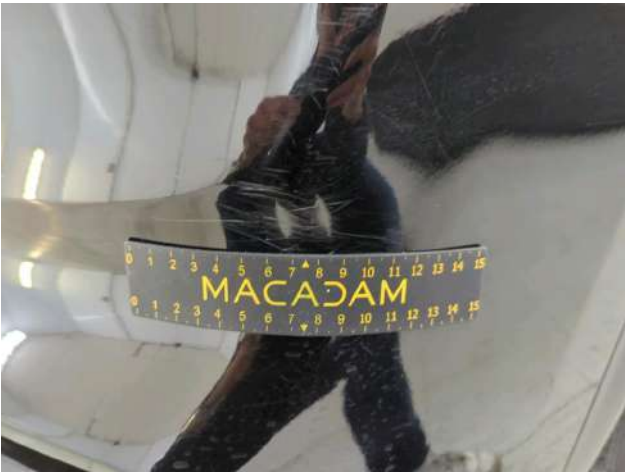
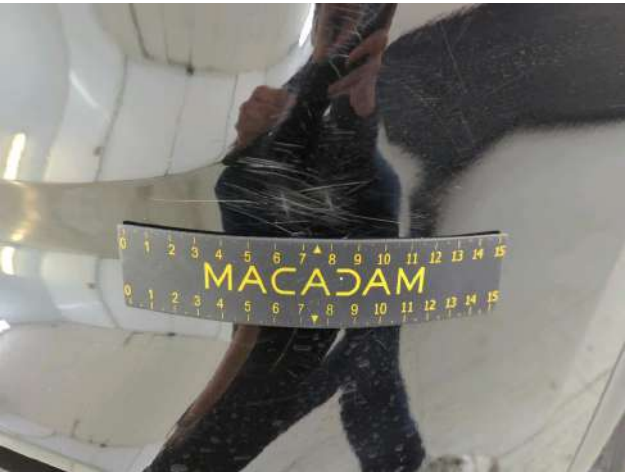
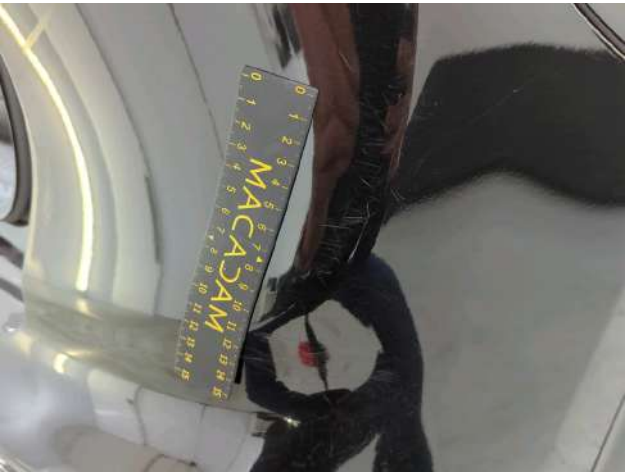
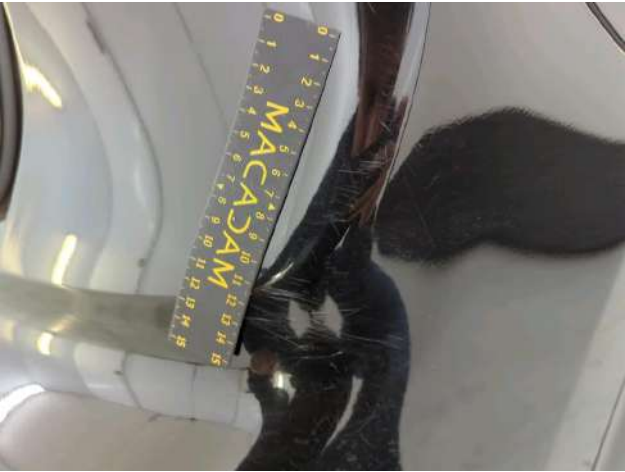
Bumper A

Kras(sen)  
Herstellen en spuiten (compleet)  
Achterzijde

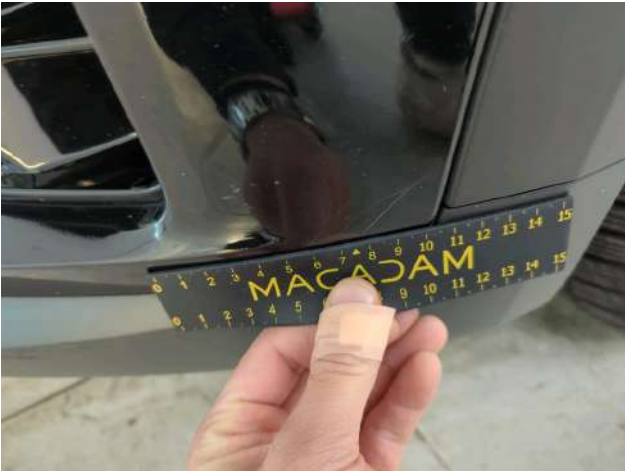
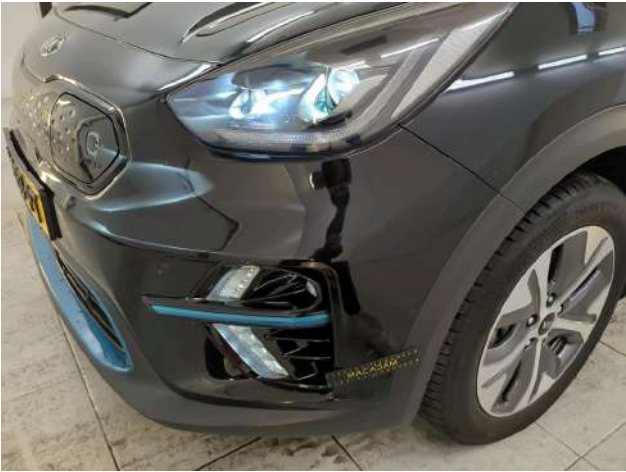
Bumper V

Kras(sen)  
Herstellen en spuiten (compleet)  
Voorzijde

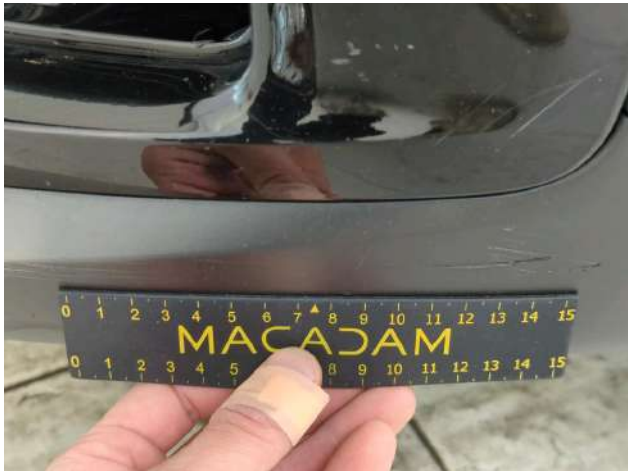
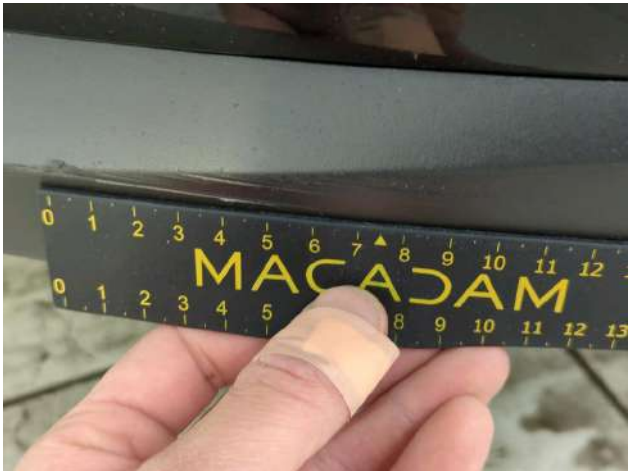
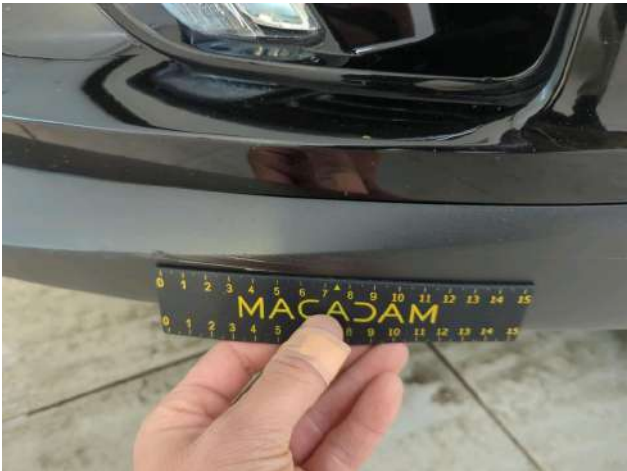
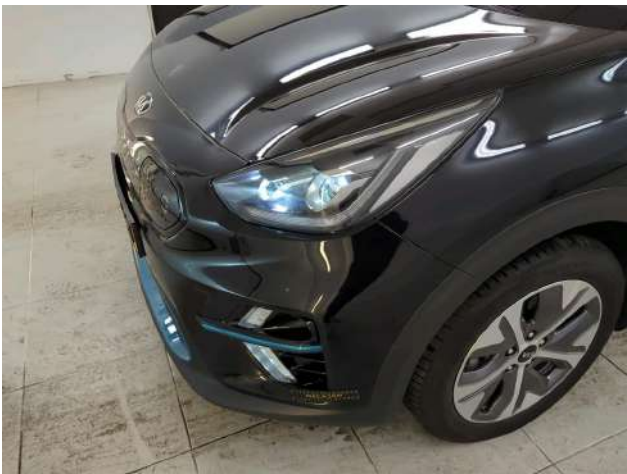
Bumper V bekleding

Kras(sen)  
Vervangen  
Voorzijde

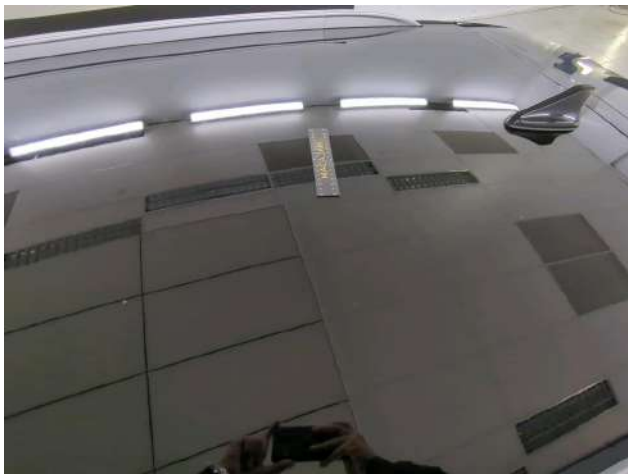
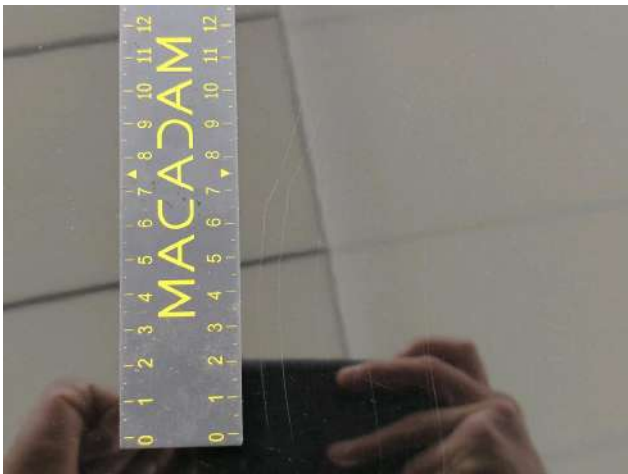
Kras(sen)  
Herstellen en spuiten (compleet)  
Dak & andere

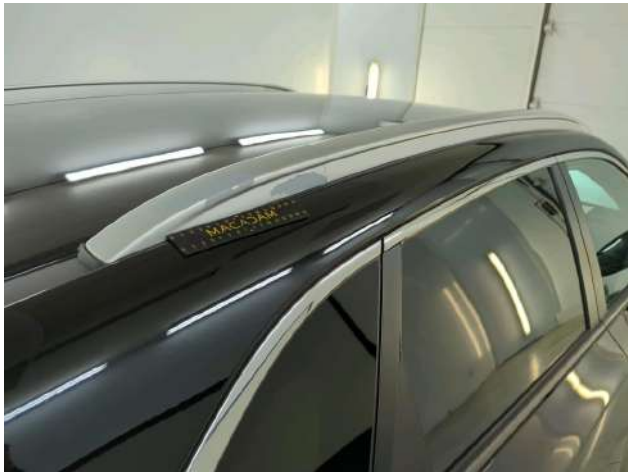
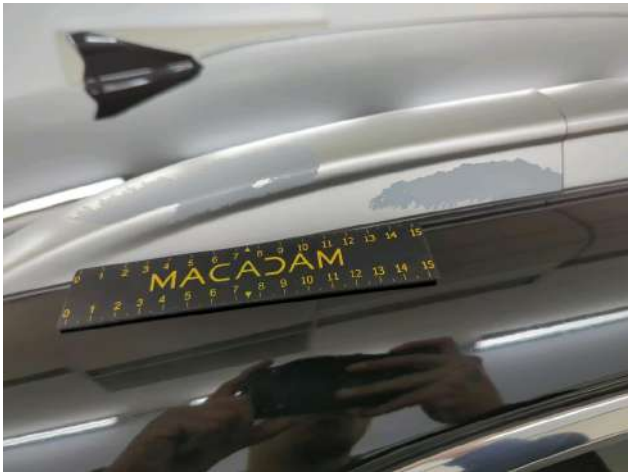
Dakrail R

Kras(sen)  
Herstellen en spuiten (compleet)  
Dak & andere

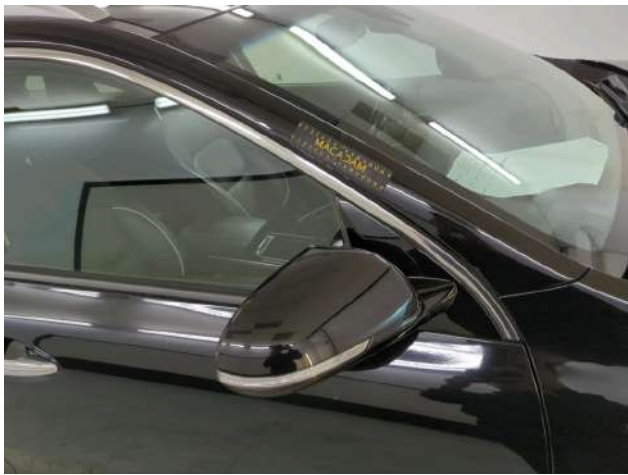
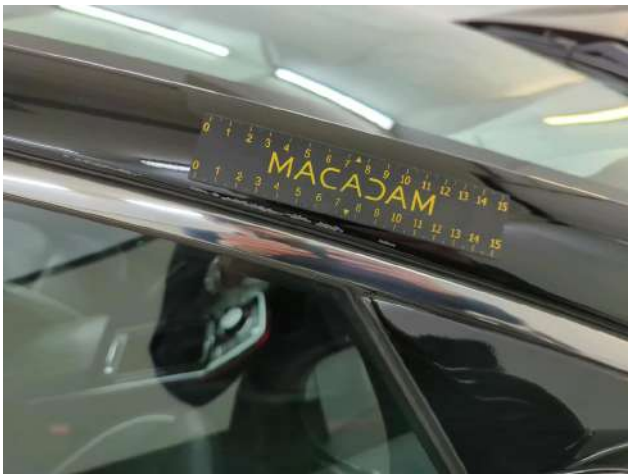
Dakstijl R

Kras(sen)  
Herstellen en spuiten (compleet)  
Rechts

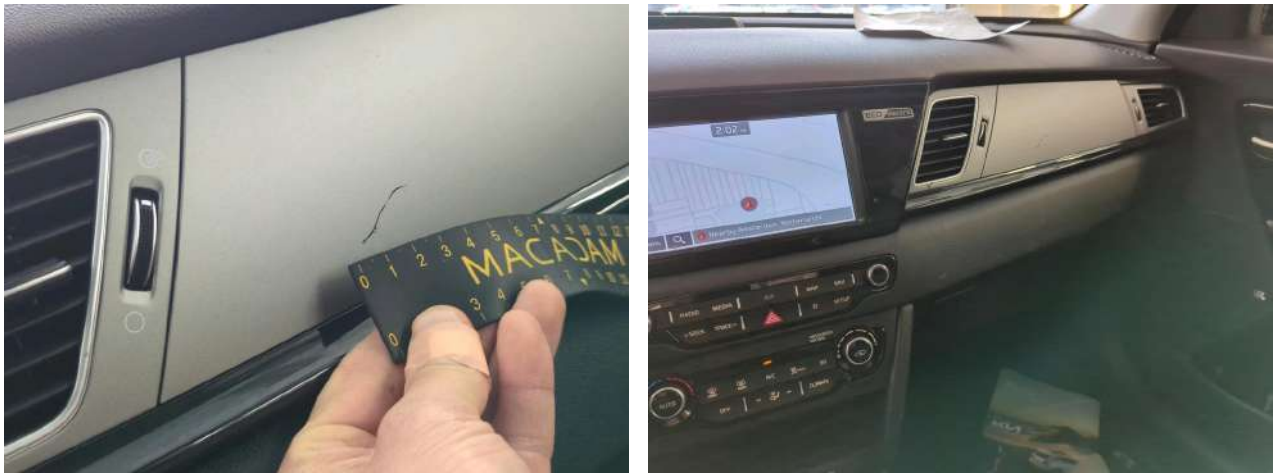
**Dashboard**  
Kras(sen)  
Smartrepair  
Interieur

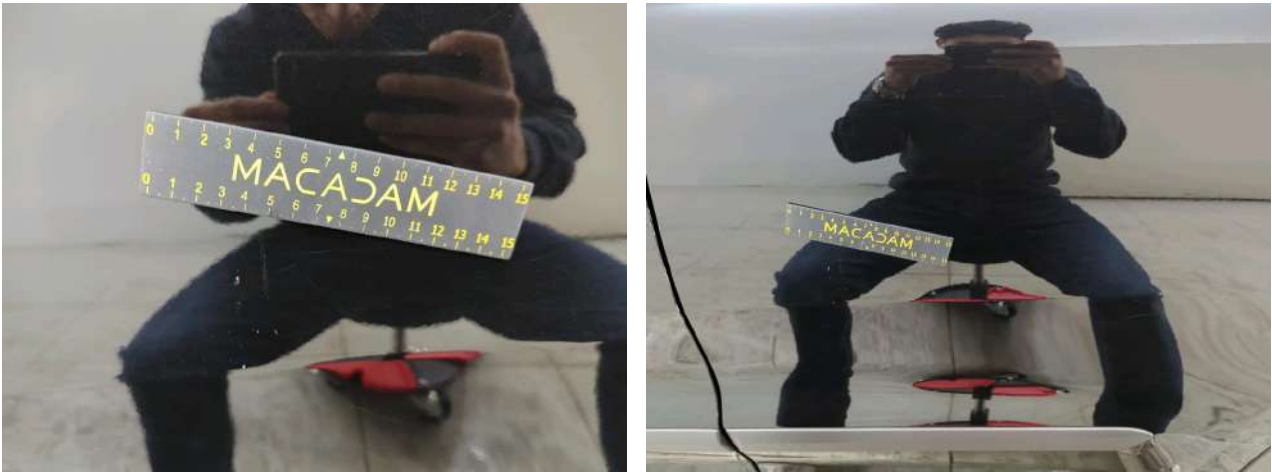
**Deur A L**  
Kras(sen)  
Herstellen en spuiten (gedeeltelijk)  
Links

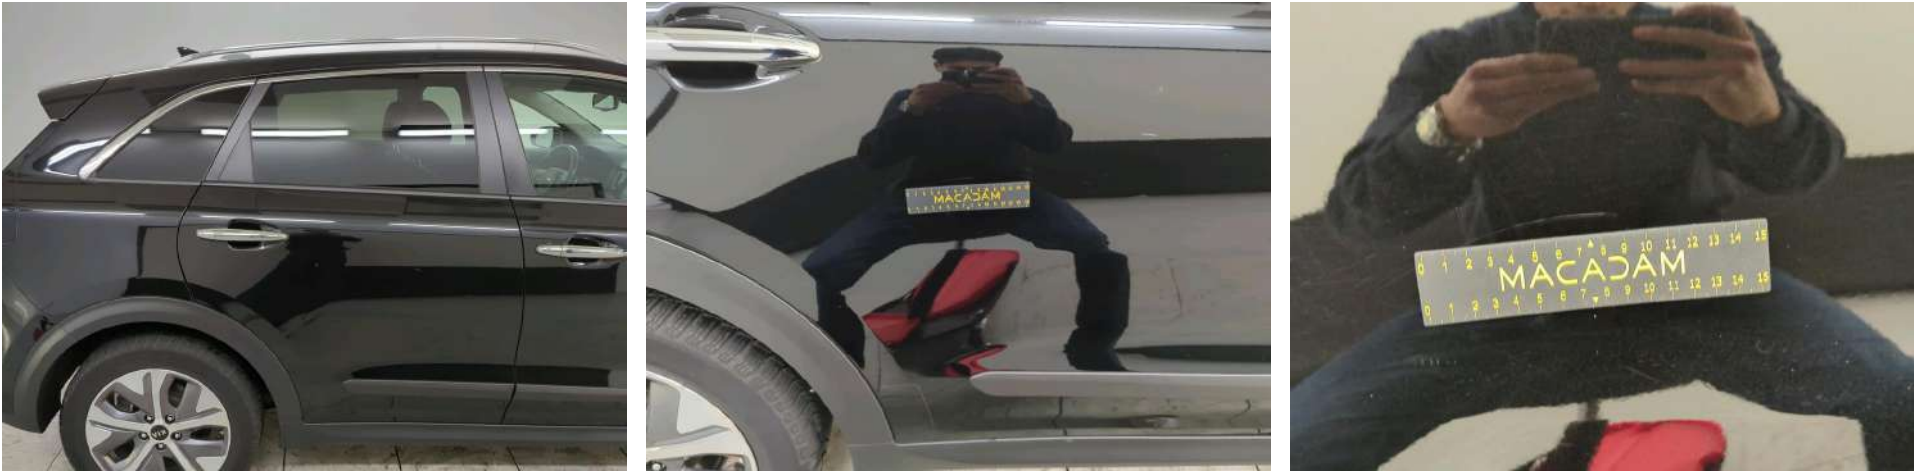
**Deur A R**  
Kras(sen)  
Herstellen en spuiten (gedeeltelijk)  
Rechts

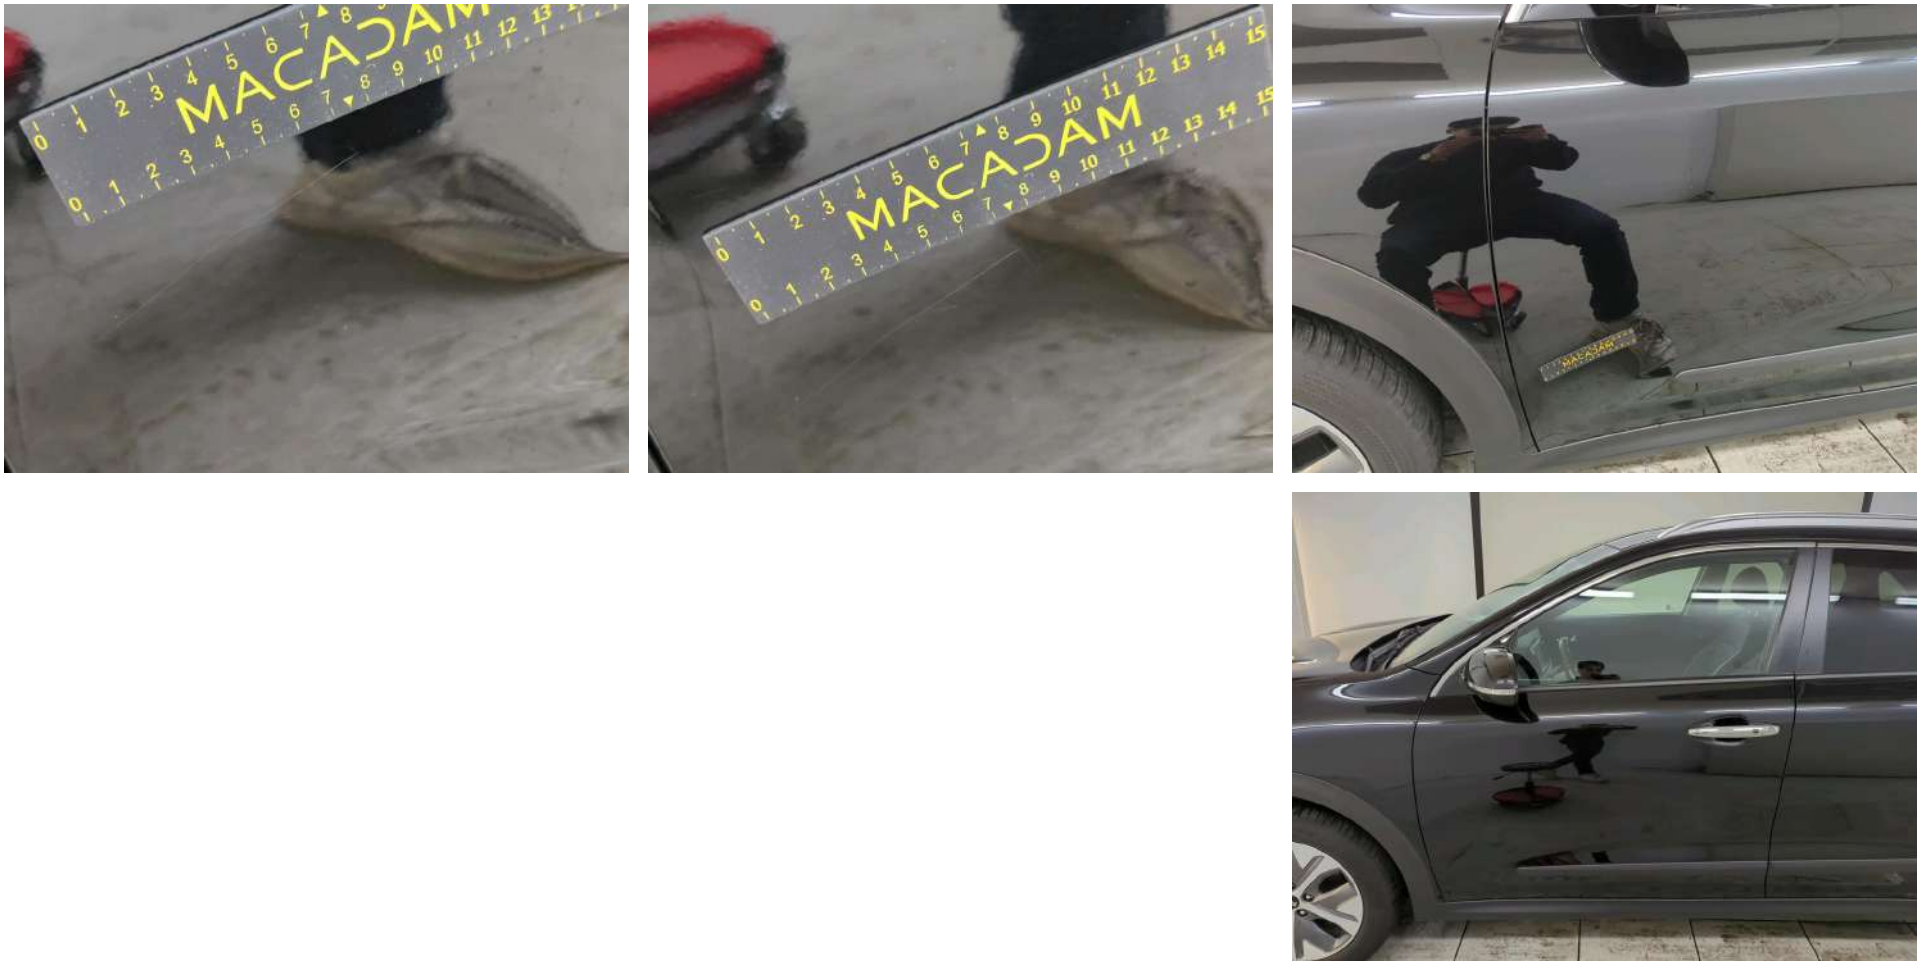
**Deur V L**  
Kras(sen)  
Herstellen en spuiten (gedeeltelijk)  
Links

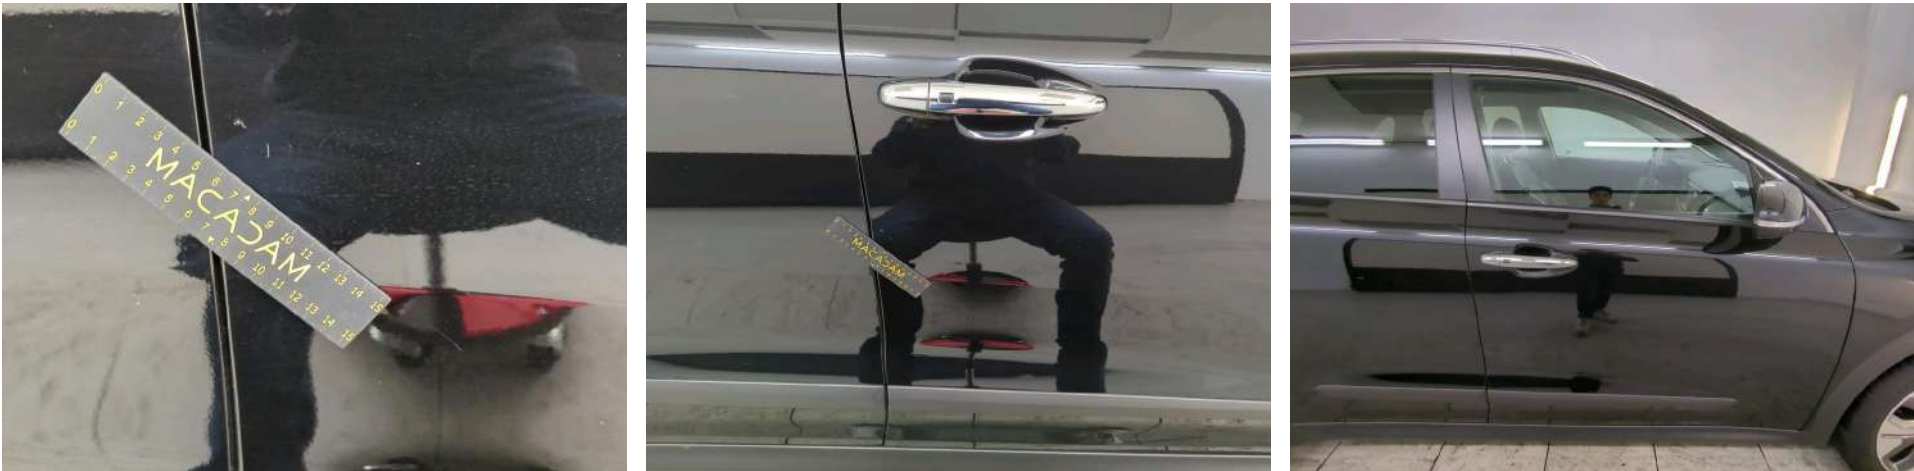
Deur V R

Kras(sen)  
Herstellen en spuiten (gedeeltelijk)  
Rechts

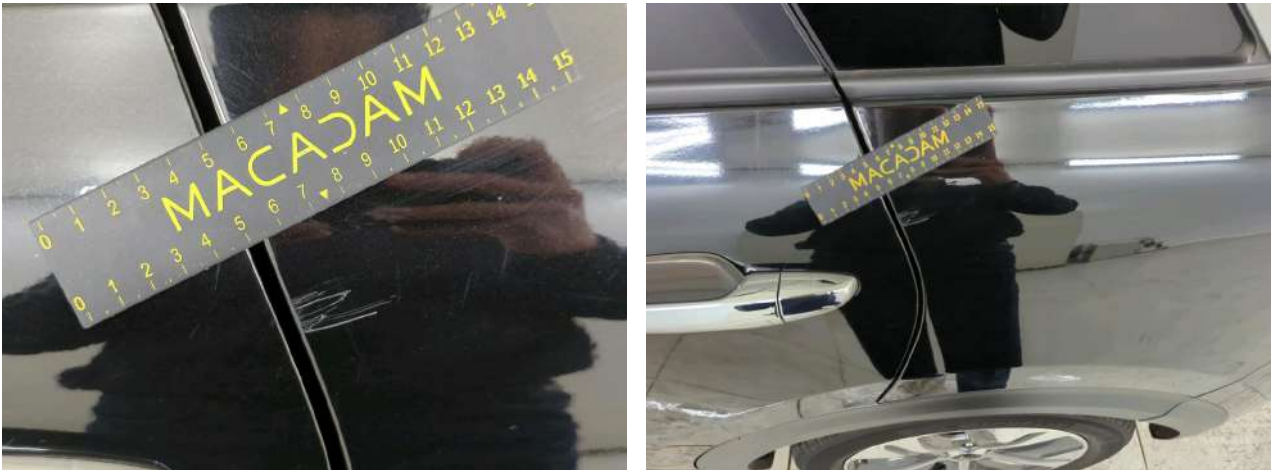
Scherm A L

Kras(sen)  
Herstellen en spuiten (gedeeltelijk)  
Links

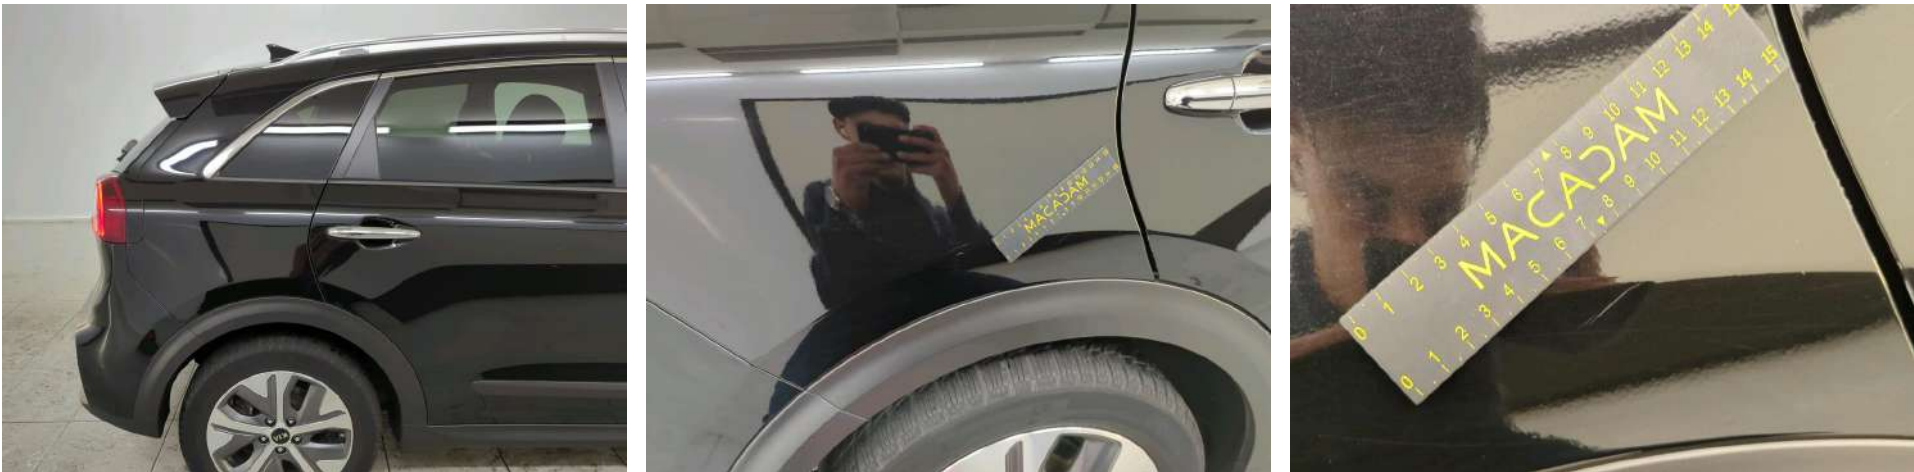
Scherm A R

Kras(sen)  
Herstellen en spuiten (gedeeltelijk)  
Rechts

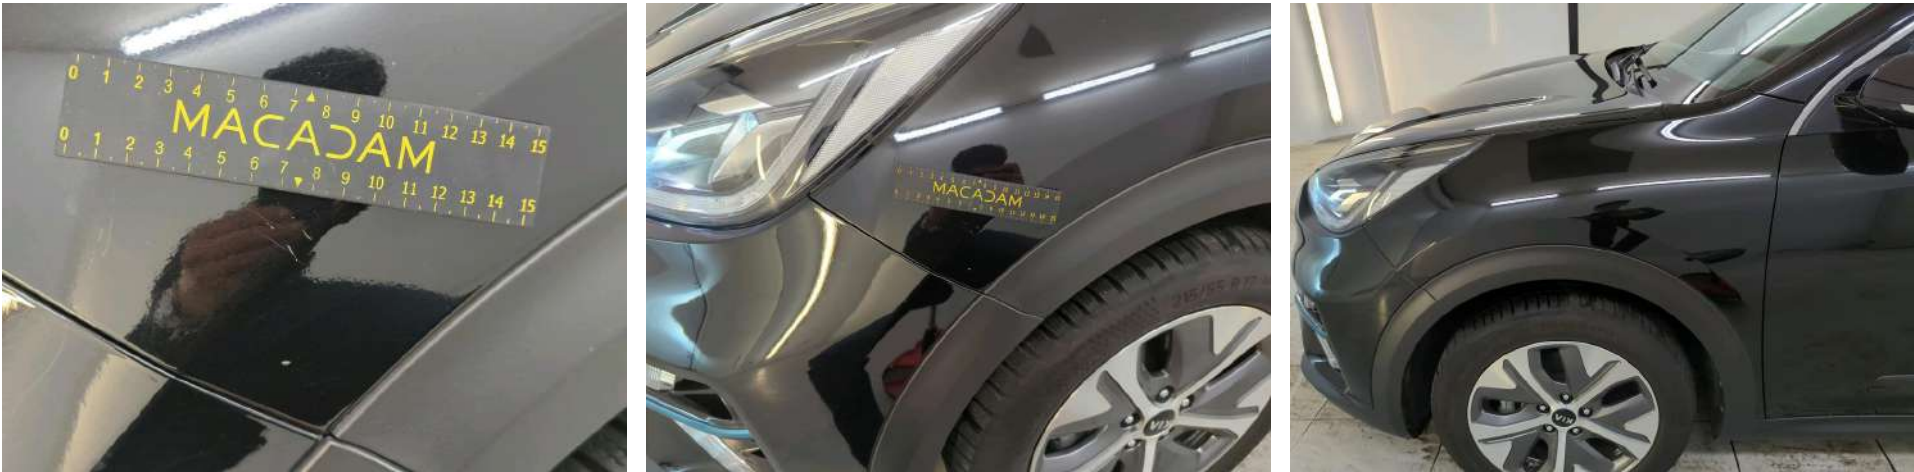
Scherm V L

Kras(sen)  
Herstellen en spuiten (compleet)  
Links

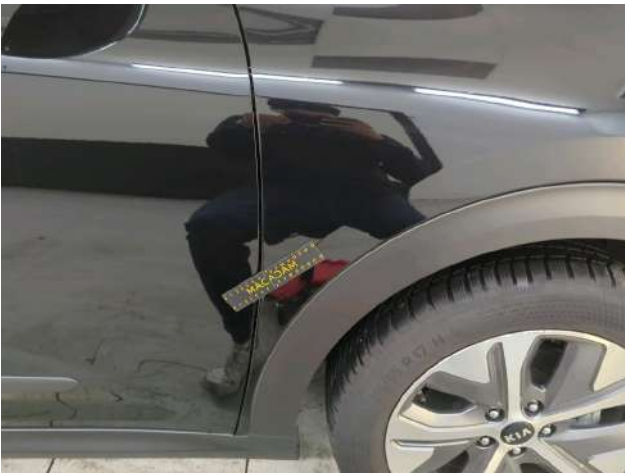
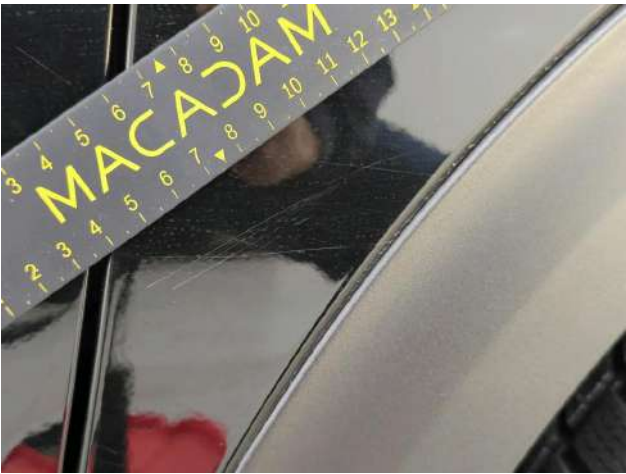
Scherf V R  
Kras(sen)  
Herstellen en spuiten (compleet)  
Rechts

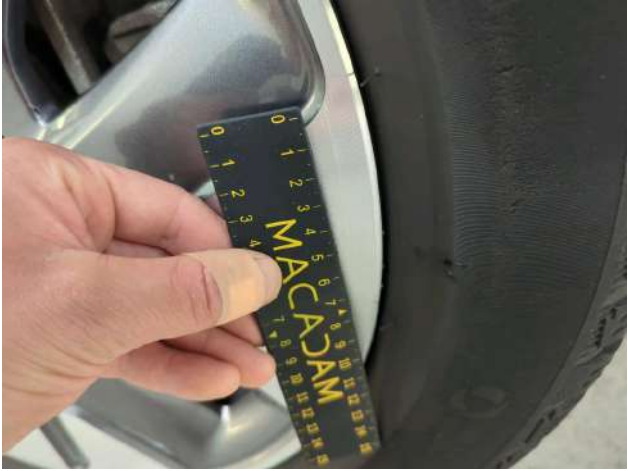
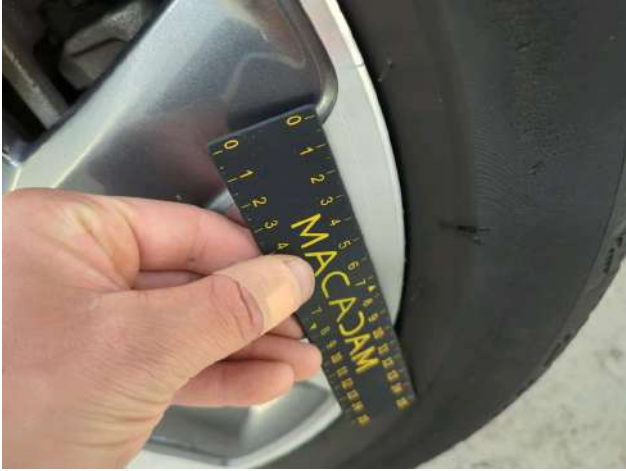
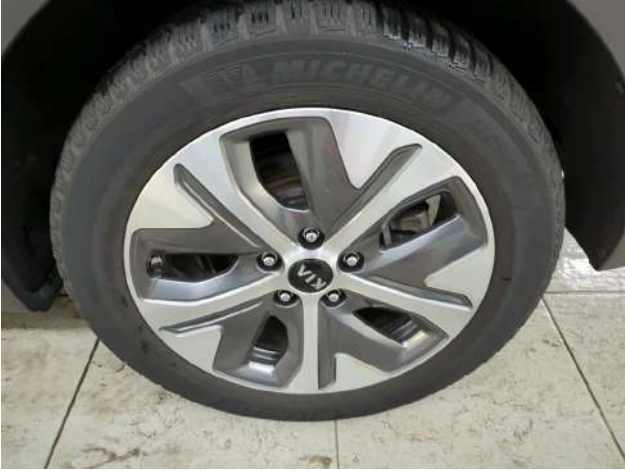
Velg A L alu  
Kras(sen)  
Herstellen en spuiten (compleet)  
Links
