# Zustandsbericht / Minderwertgutachten

ALD AutoLeasing D GmbH Kooperationen, Nedderfeld 95, 22529 Hamburg  
27.01.2025

Erstzulassung	24.08.2020	Letzte Zulassung	24.08.2020
Fahrzeugart	Personenkraftwagen	Hersteller	Hyundai
Typ / Verkaufsbez.	Kona (OS)(2017->) / Kona Style / Style-Paket Elektro 2WD	Aufbauart	Geländewagen
Türen	5	Sitzplätze	5
Fahrzeug-Ident.-Nr.	KMHK381HFLU088233	HSN / TSN	8252 / AIP
DAT Europa-Code®	013450330150001	DAT Marktindex	DE001 6049
Km-Stand abgelesen	38713	Nächste HU §29 StVZO	10 / 2025
Energiequelle / Kraftstoff	Elektro	Zylinderanzahl	
Leistung (kW)	26	Schadstoffklasse:	2017/1151;WLTP;reine Elektrofz
Antriebsart	Frontantrieb	Getriebe / Gänge	Automatik / 3

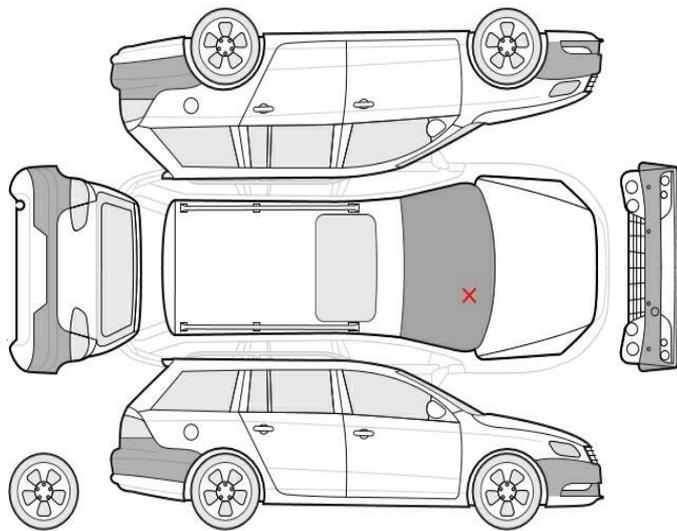
### Bezeichnung des Schadens

Stoßfänger vorne Lackierung, Steinschlag,  
Gebrauchsspur  
Stoßfänger hinten Lackierung, zerkratzt,  
Gebrauchsspur  
Frontscheibe, Steinschlag, Gebrauchsspur
