# CITROEN C3 ENTREPRISE

## C3 SOCIETE PURE TECH 82 S&S FEEL BUSINESS R

VIN VF7SXHMRPKT568517  
Immatriculation FH063XH

### Résumé de l'inspection

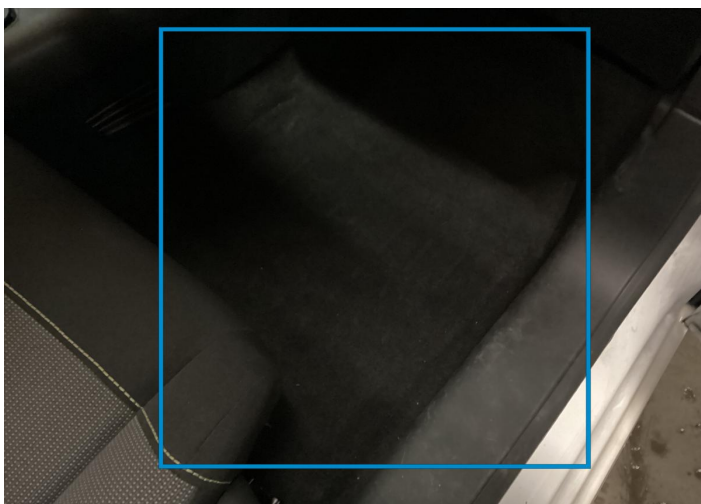
1. Tapis de sol  
Sale -

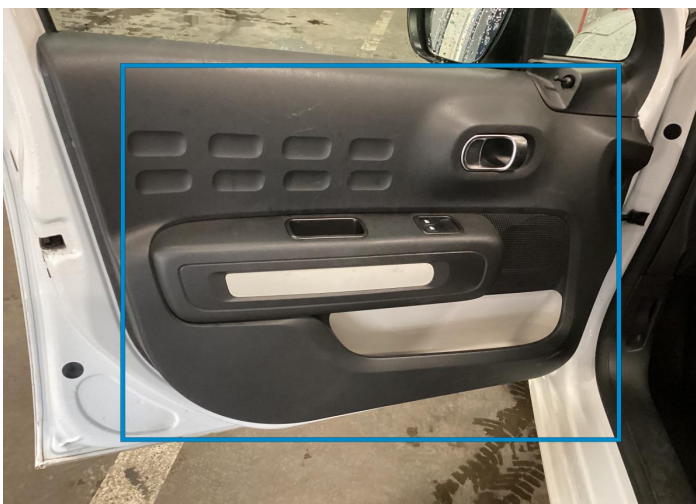
2. Garniture de porte Avant Gauche  
Tâché -

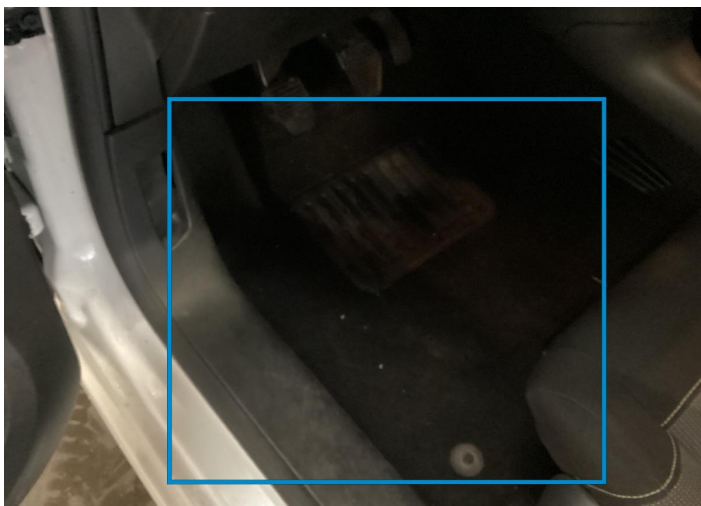
3. Tapis de sol  
Sale -

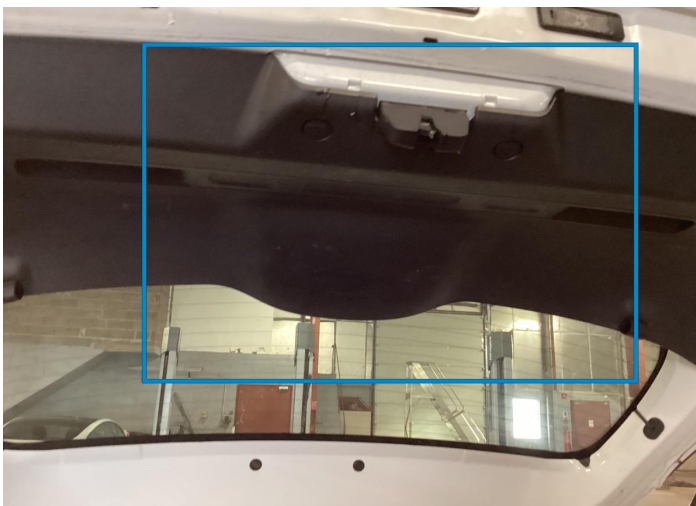
4. Garniture de hayon Arrière  
Sale -

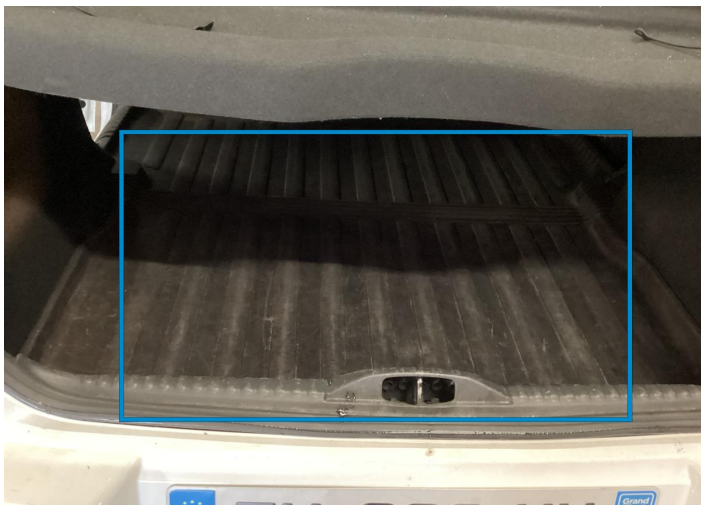
5. Tapis coffre  
Sale -

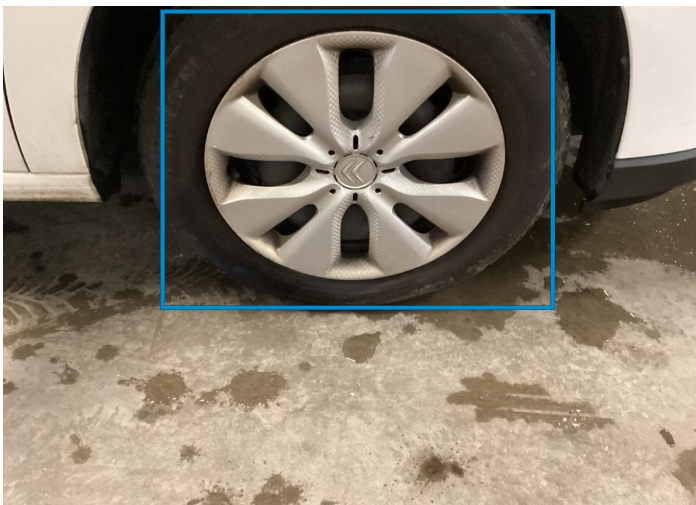
6. Enjoliveur Avant Droit  
Rayure -

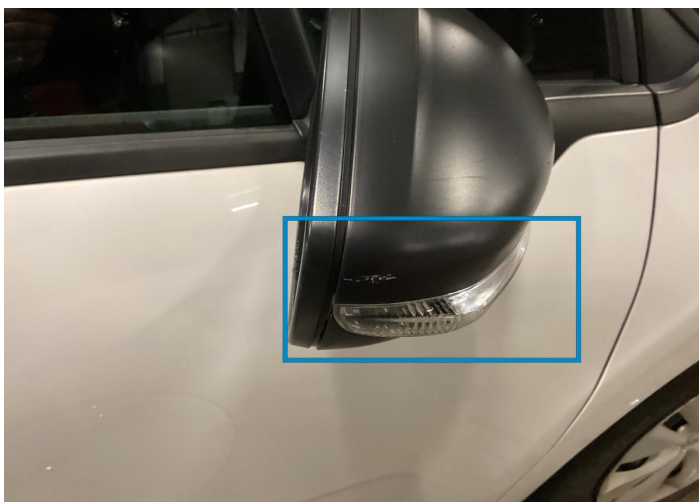
7. Coque de rétroviseur Avant Droite  
Peinture Rayure Ligne -

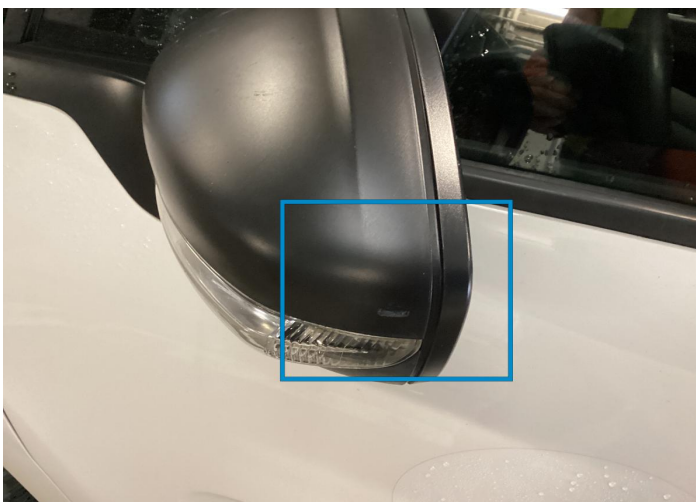
8. Coque de rétroviseur Avant Gauche  
Peinture Rayure Ligne -

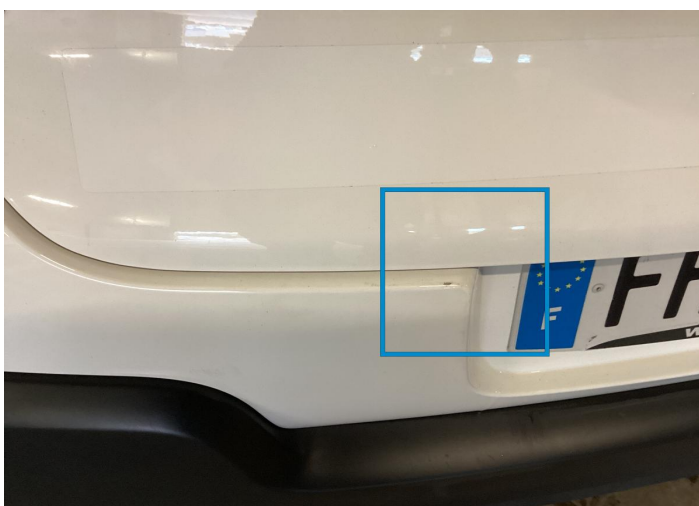
9. Coffre Arrière Arrière  
Peinture Rayure Ligne -
