MAZDA MX-30

Voertuiginformatie

| Merk: | MAZDA | Kenteken: | L378XB |

Schade

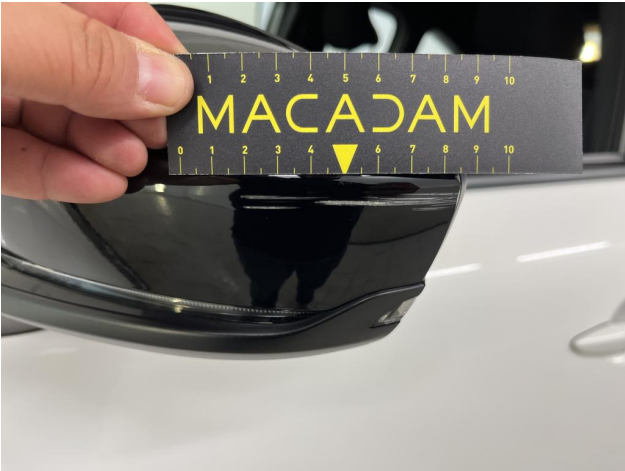
Buitenspiegel L kap

Kras(sen)  
Vervangen en spuiten  
Links

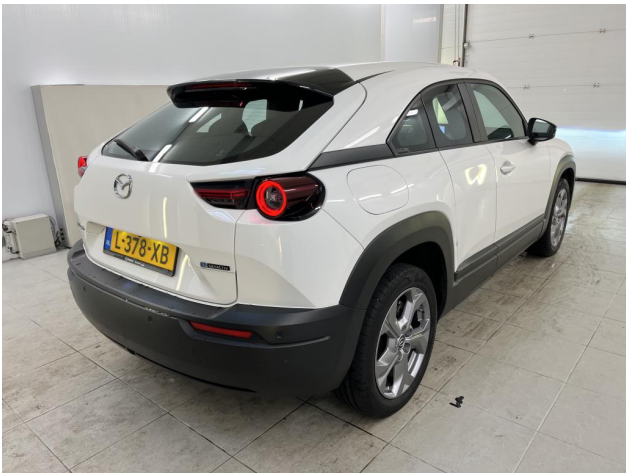
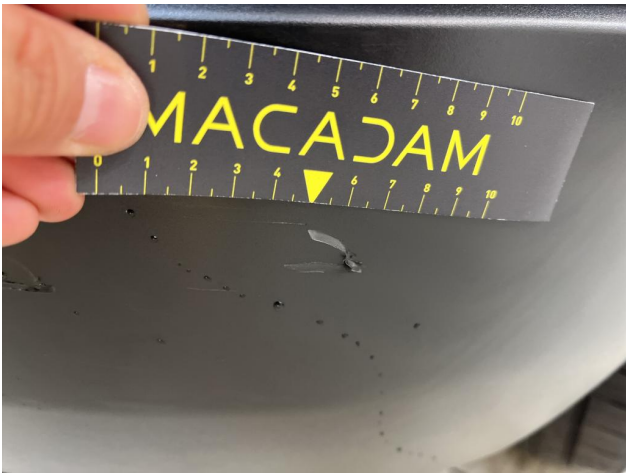
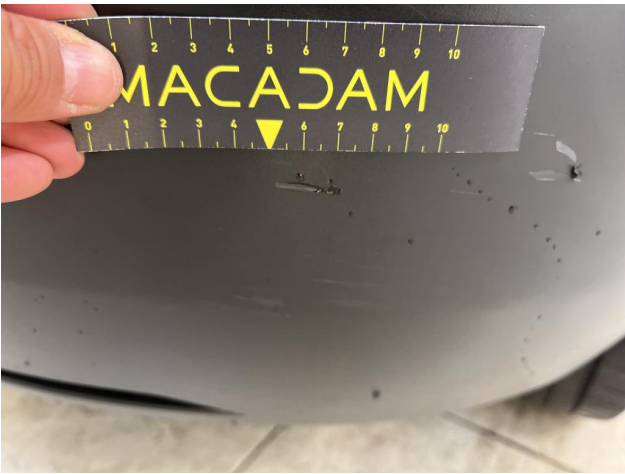
Bumper A

Kras(sen)  
Vervangen  
Achterzijde

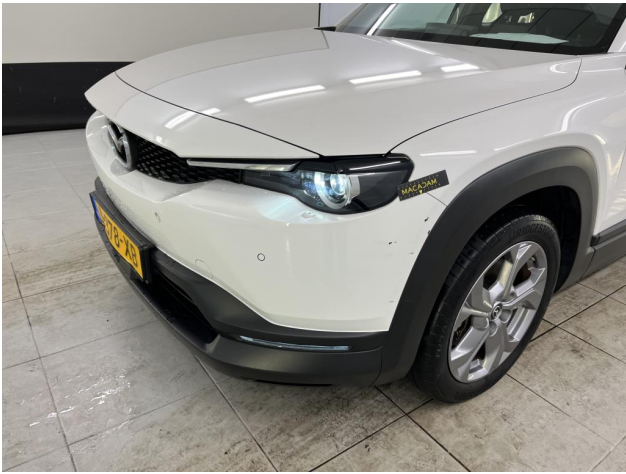
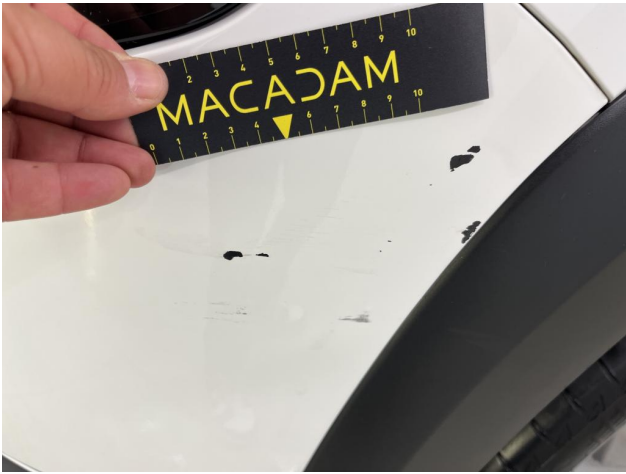
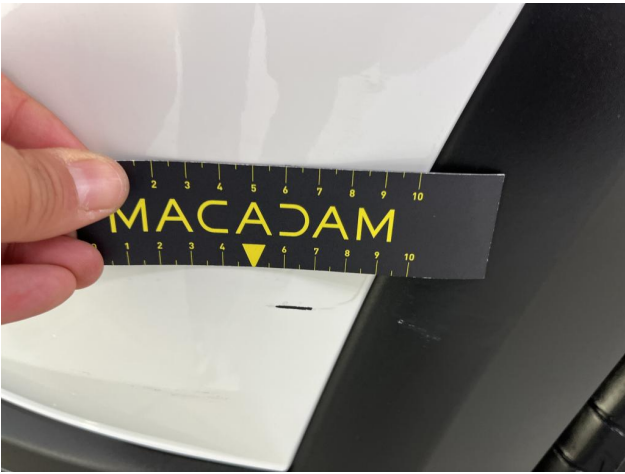
Bumper V

Kras(sen)  
Herstellen en spuiten (compleet)  
Voorzijde

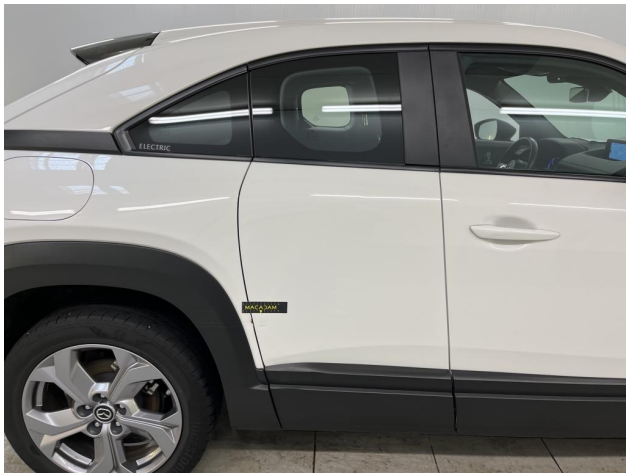
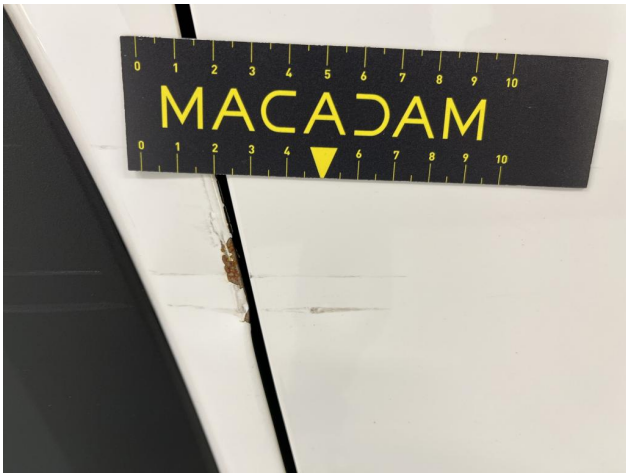
Deur A R

Kras(sen)  
Herstellen en spuiten (compleet)  
Rechts

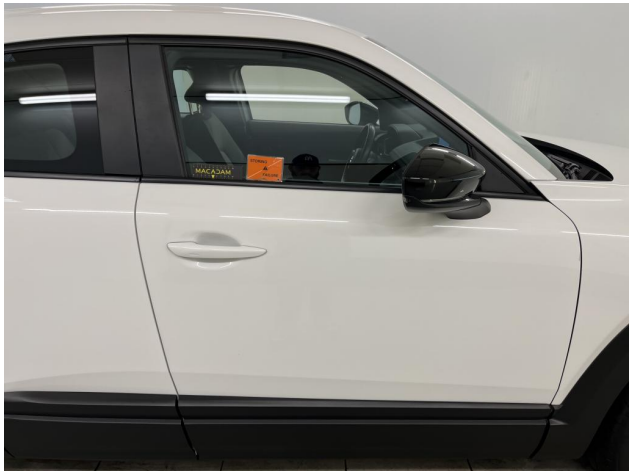
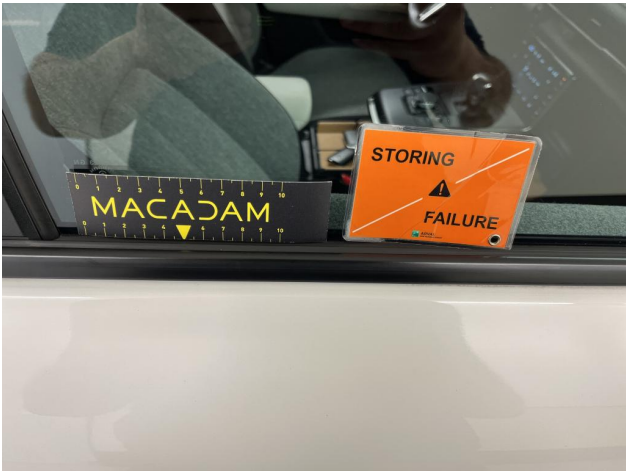
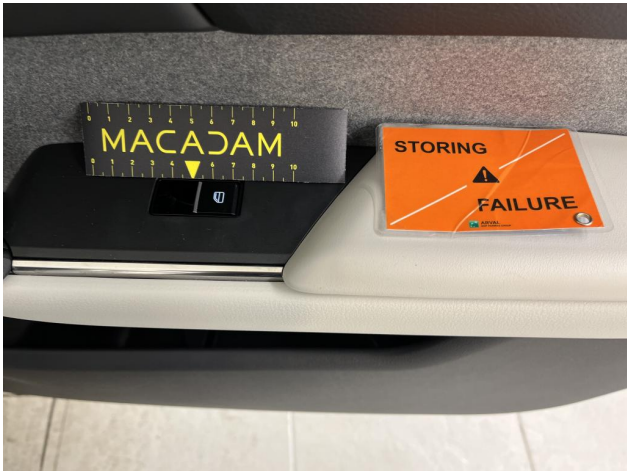
Deur V R ruit

Geen of slechte werking  
Vervangen  
Rechts

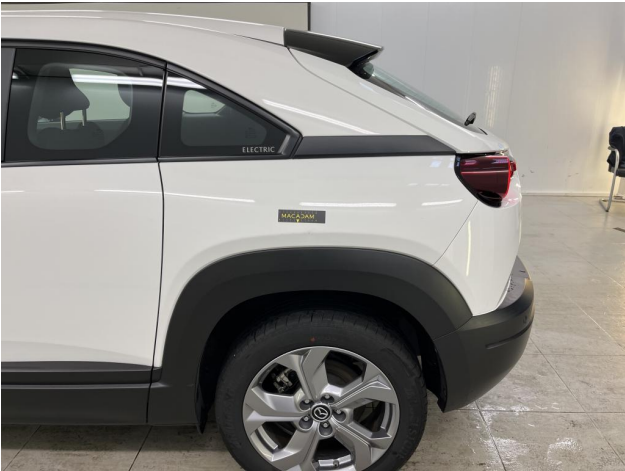
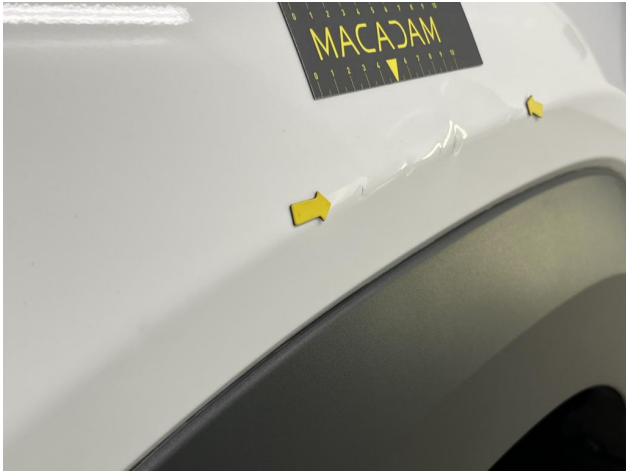
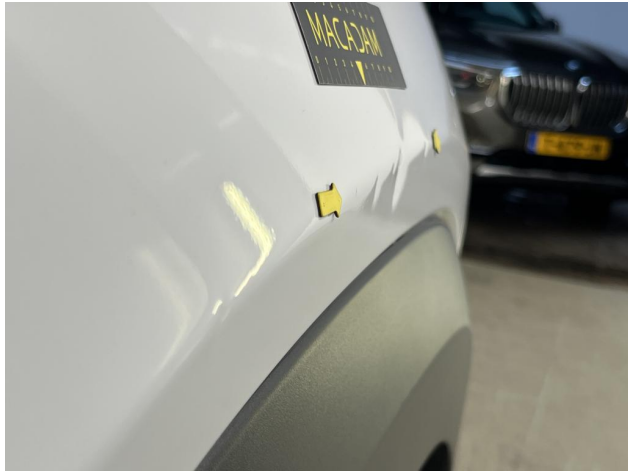
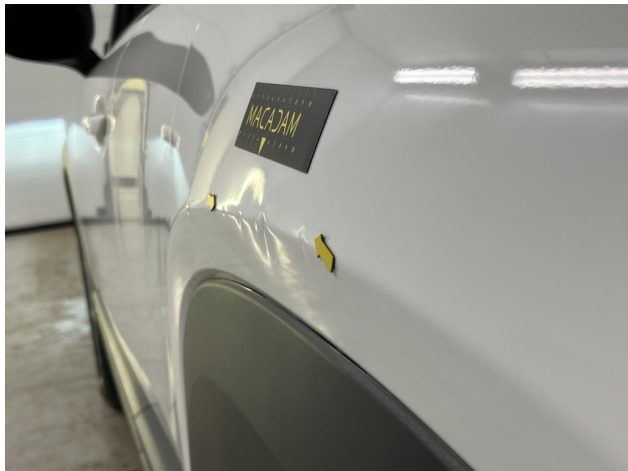
Scherm A L

Deuk(en)  
Uitdeuken zonder spuiten  
Links

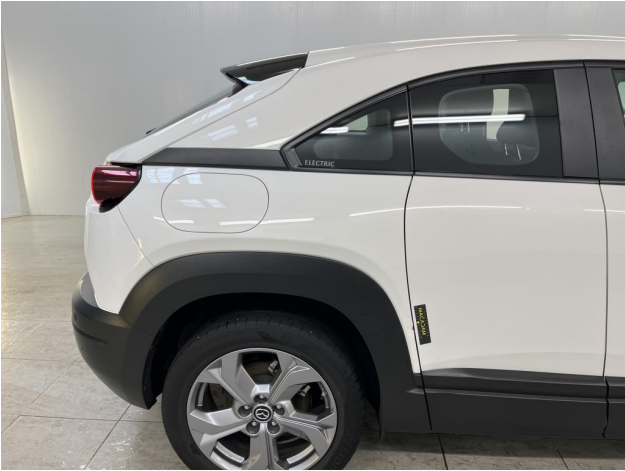
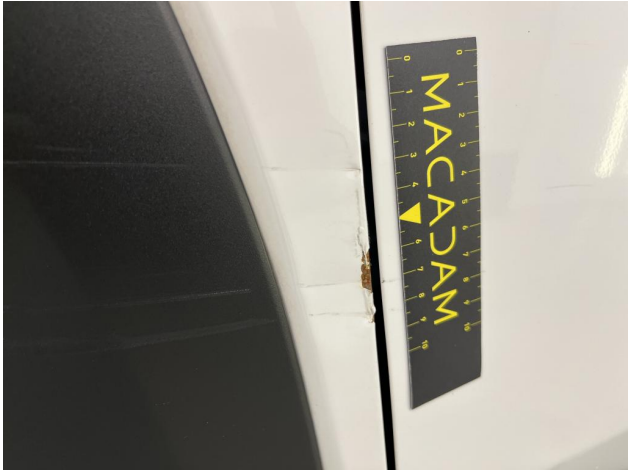
Scherm A R

Kras(sen)  
Herstellen en spuiten (compleet)  
Rechts

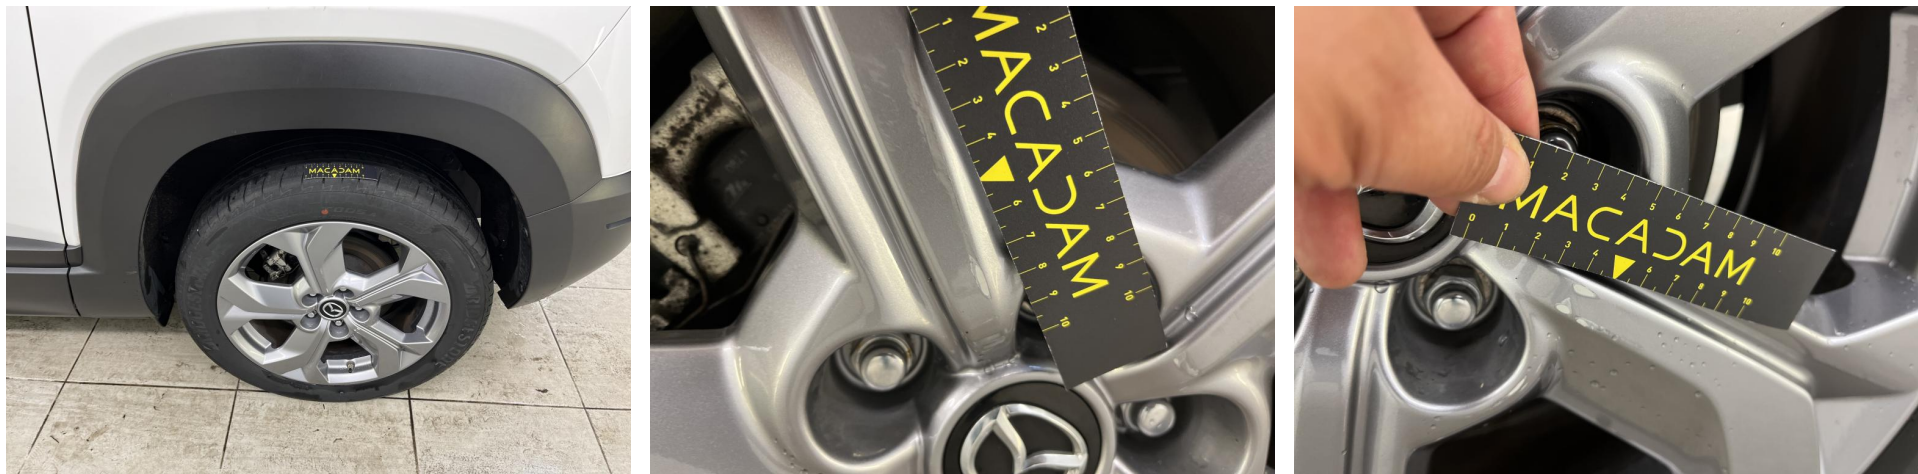
Velg A L alu

Kras(sen)  
Herstellen en spuiten (compleet)  
Links

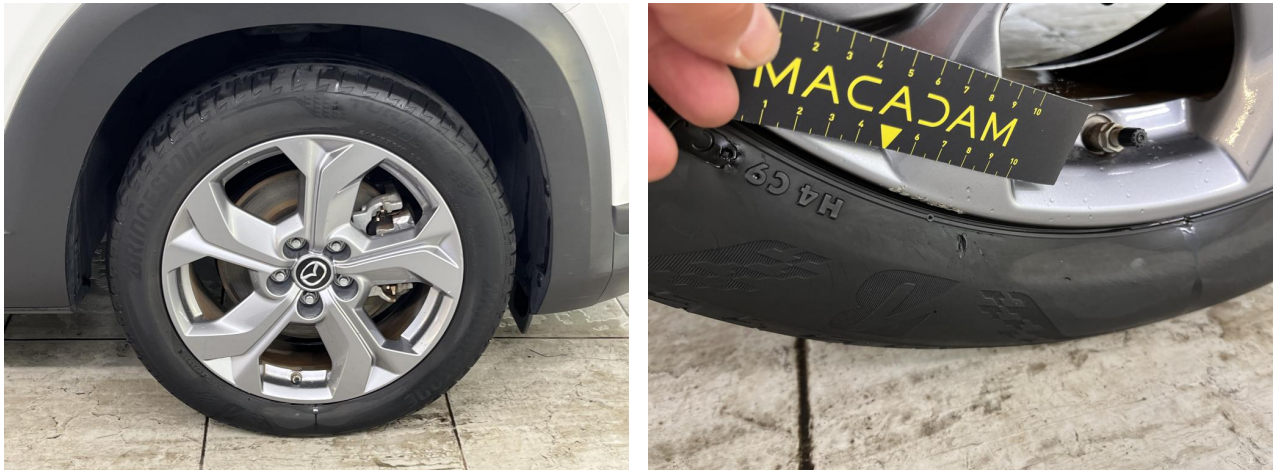
Velg V R alu

Kras(sen)  
Herstellen en spuiten (compleet)  
Rechts
