Zustandsbericht

Kunde :	Allane SE HCBE	Amtl. Kennzeichen :	TUT-WE 93E
Berichtsnummer :	0000000777899-DE926		
Referenznummer:	30757055

Hyundai Kona (OS)(2017->) Trend Elektro 2WD

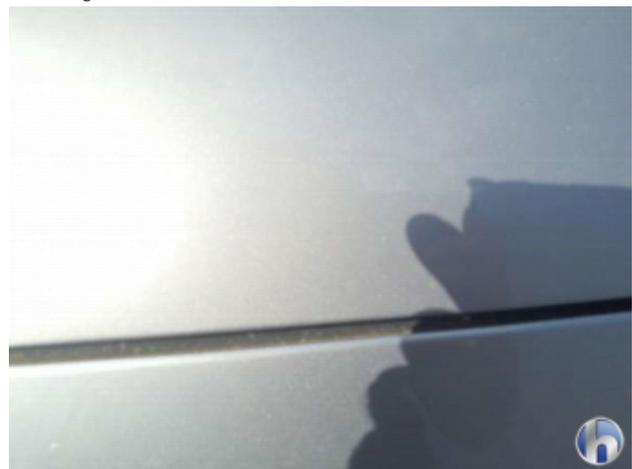
1. Motorhaube
Gebrauchsspuren - Ohne Reparatur

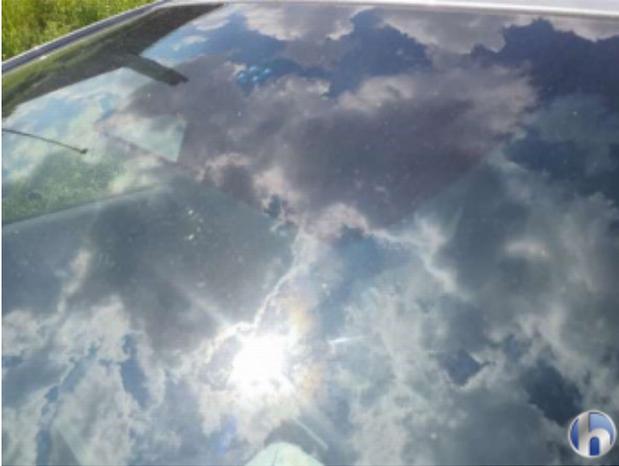
2. Windschutzscheibe
Gebrauchsspuren - Ohne Reparatur

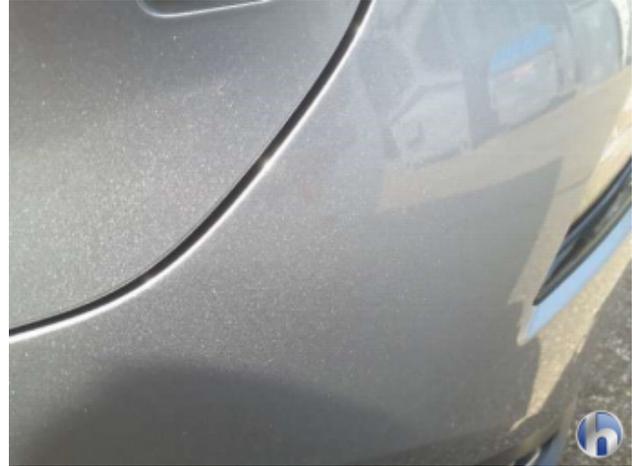
3. Stoßfänger Vorne
Gebrauchsspuren - Ohne Reparatur

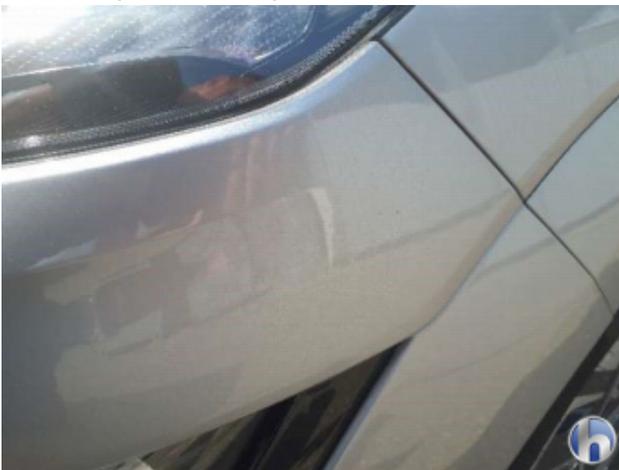
3. Stoßfänger Vorne
Gebrauchsspuren - Ohne Reparatur

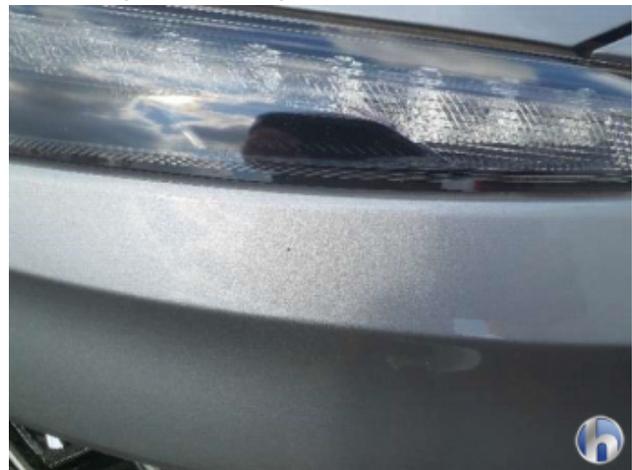
3. Stoßfänger Vorne
Gebrauchsspuren - Ohne Reparatur

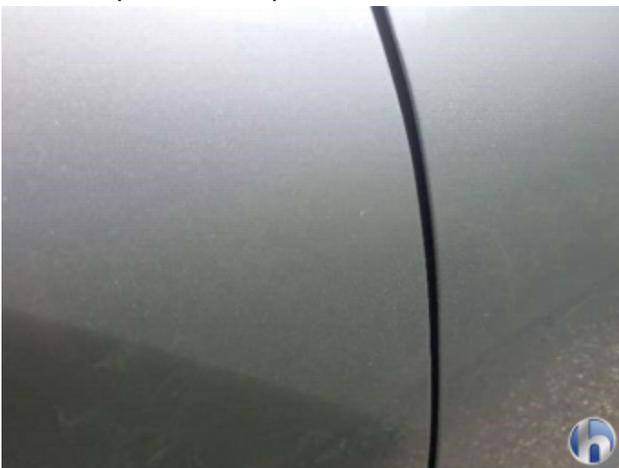
4. Tür Hinten - Rechts
Gebrauchsspuren - Ohne Reparatur

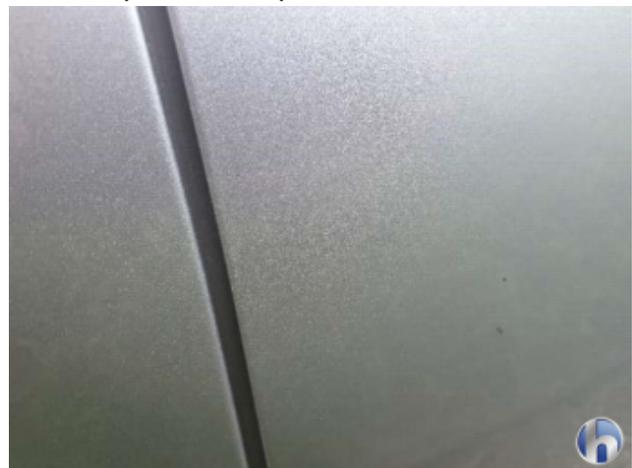
5. Tür Vorne - Rechts
Gebrauchsspuren - Ohne Reparatur

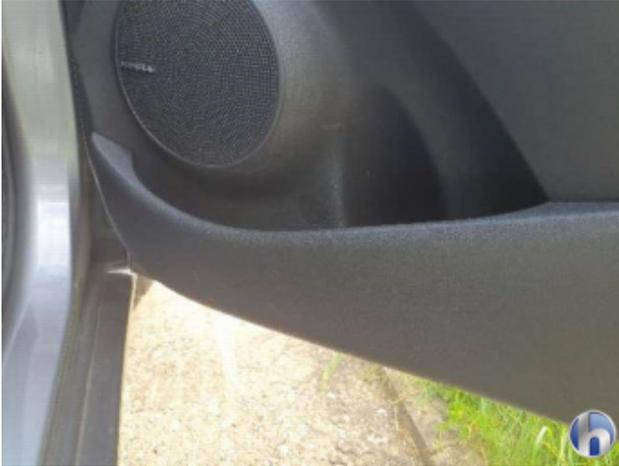
6. Verkleidung
Gebrauchsspuren - Ohne Reparatur

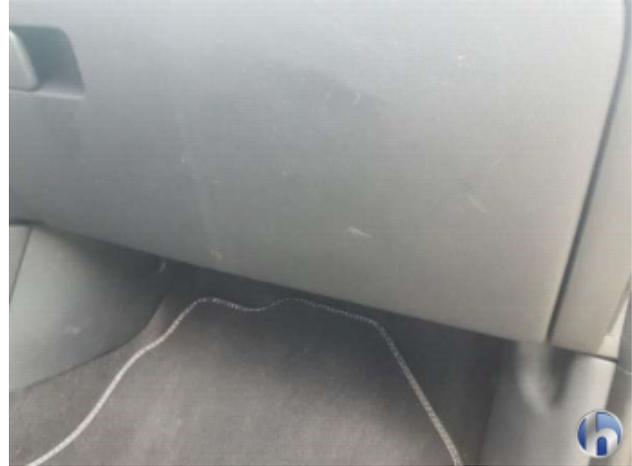
6. Verkleidung
Gebrauchsspuren - Ohne Reparatur

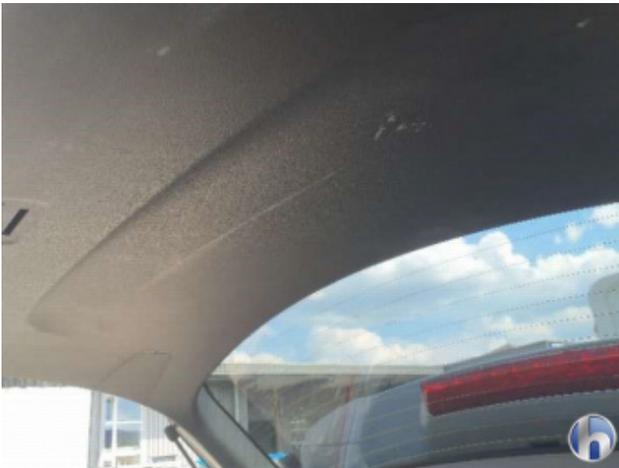
6. Verkleidung
Gebrauchsspuren - Ohne Reparatur

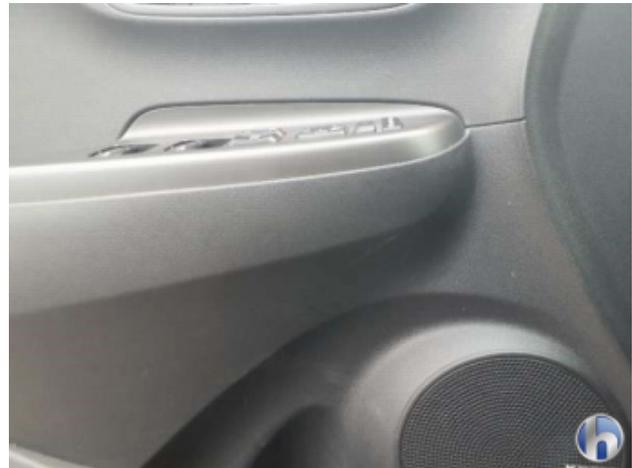
6. Verkleidung
Gebrauchsspuren - Ohne Reparatur

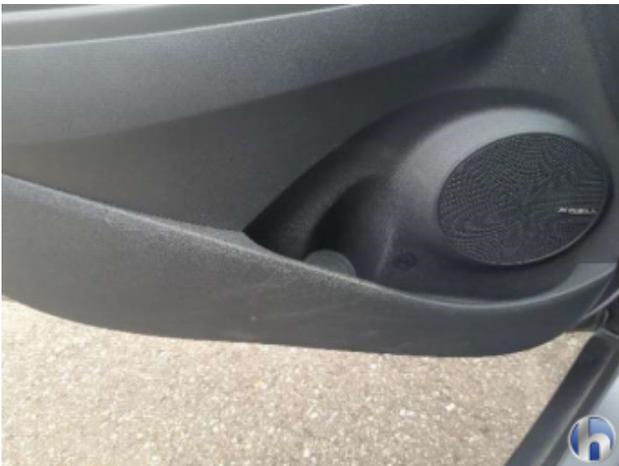
6. Verkleidung
Gebrauchsspuren - Ohne Reparatur
