Zustandsbericht

Protokollnummer: 38492972
 Auftrags-Nr / Referenz: 18914837
 Besichtigungsdatum: 12.02.2025

Hersteller / Modell	Mazda MX-30 e-SKYACTIV		
Kennzeichen		Fahrgestellnummer	JMZDR1WBJ00111073
Erstzulassung	01.02.2021	Laufleistung (abgelesen)	39.113 km
HSN/TSN	7118 / All 00002	Kraftstoffart / Zylinder	Elektro / 0
Fahrzeugart	Geländewagen	Antriebsart	Frontantrieb
Schadstoffklasse	2017/1151;WLTP;reine Elektrofz	Getriebe / Anzahl Gänge	Direktantrieb
Farbe	Weiß Metallic	Besichtigungszustand	Ausreichend
Leistung / Hubraum	81 kW / 0 ccm	Nächste HU	02/2026
Wartungsheft / Nachweis	digitaler Nachweis / vollständig	Restlauf bis Service	20.000 km
Letzte Wartung	02/2025 bei 39.028 km	Polsterart	Stoff/Leder Kombination
Vorschaden	Keine Feststellbar	Polsterfarbe	Anthrazit-Braun
Nachlackierung	Keine Feststellbar	zul. Gesamtgewicht	2.119 kg
Dokumente	ZB vorhanden	Anzahl Halter	unbekannt
Schlüssel soll/ist	2/2	Anzahl Sitze / Türen	5 / 5
Vertragsnummer	18914837	Re-Import	Nein

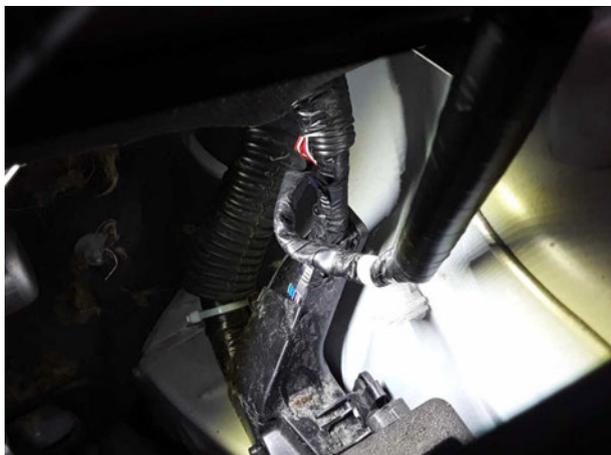
Beschädigung #1: Motor: Kabelstrang - Marderschaden - befunden ggf. instandsetzen

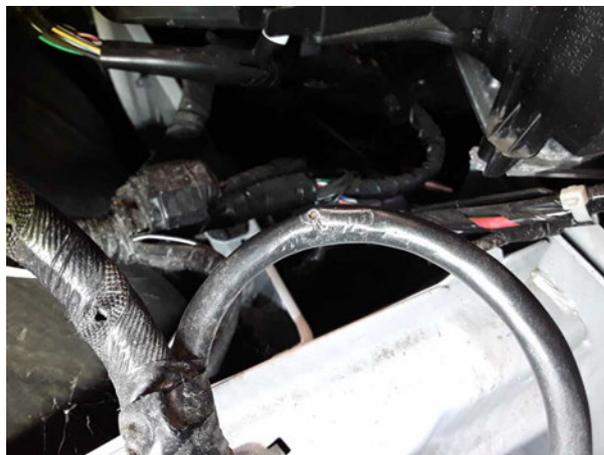
Beschädigung #1: Motor: Kabelstrang - Marderschaden - befunden ggf. instandsetzen

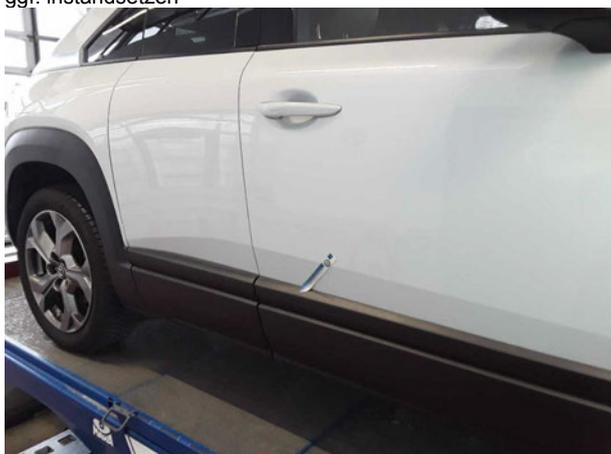
Beschädigung #2: Tür vorn rechts: Zierleiste unten - beschädigt - erneuern

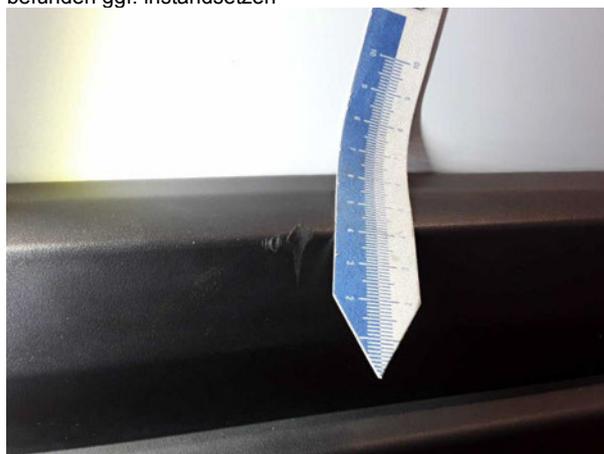
Beschädigung #2: Tür vorn rechts: Zierleiste unten - beschädigt - erneuern

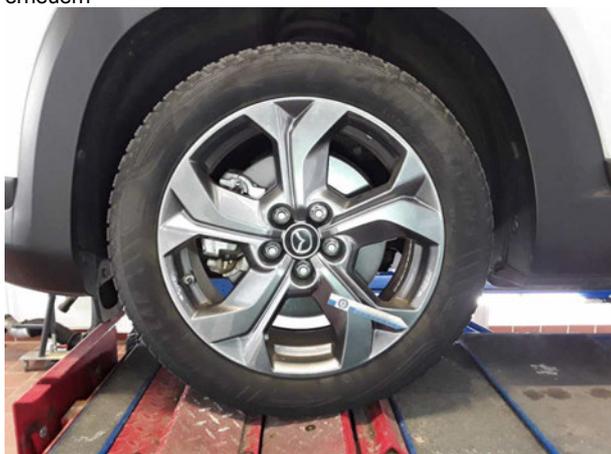
Beschädigung #3: Rad/Reifen: Leichtmetallfelge vorn links - verkratzt... verschürft - Wertminderung

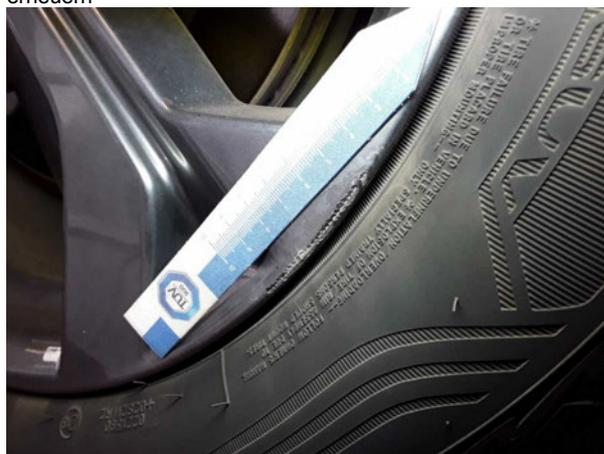
Beschädigung #3: Rad/Reifen: Leichtmetallfelge vorn links - verkratzt / verschürft - Wertminderung

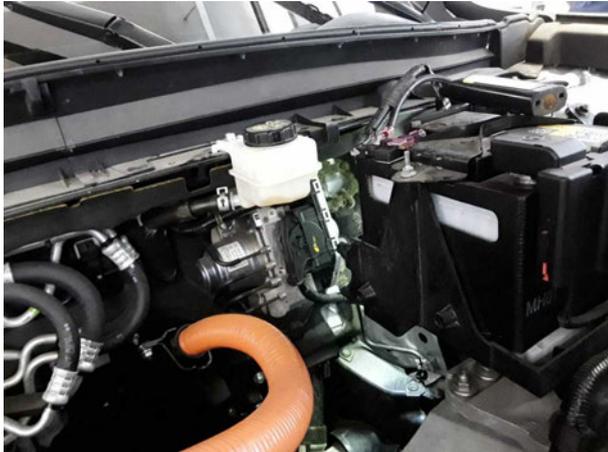
Beschädigung #4: Karosserie: Stirnwandverkleidung - Marderschaden - erneuern

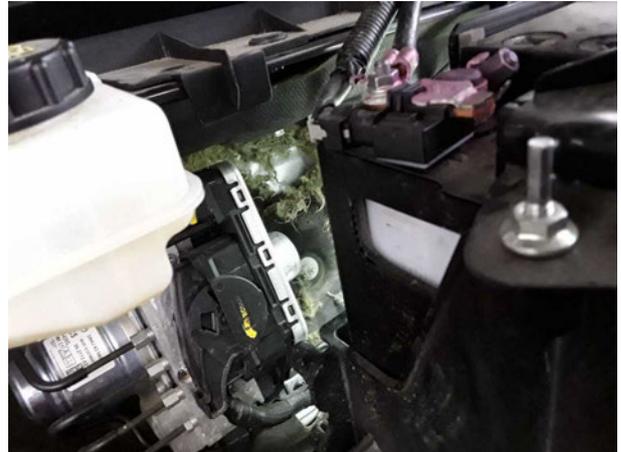
Beschädigung #4: Karosserie: Stirnwandverkleidung - Marderschaden - erneuern

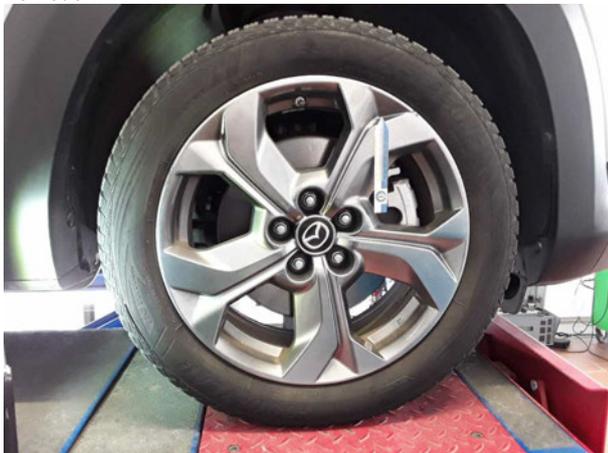
Beschädigung #6: Rad/Reifen: Leichtmetallfelge vorn rechts - verkratzt / verschürft - Wertminderung

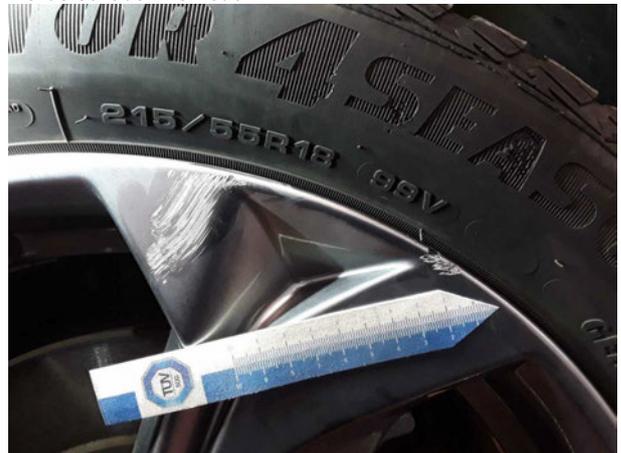
Beschädigung #6: Rad/Reifen: Leichtmetallfelge vorn rechts - verkratzt / verschürft - Wertminderung

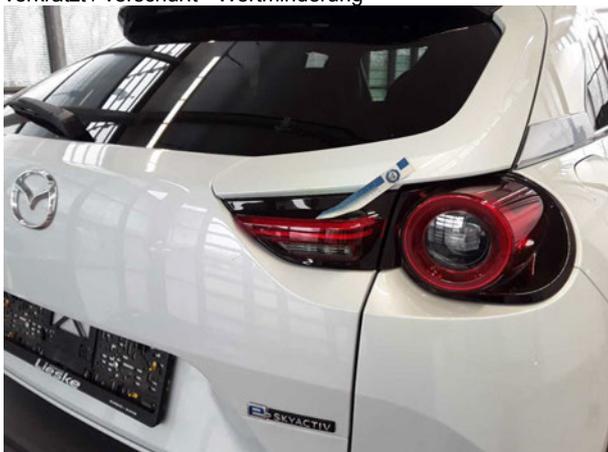
Beschädigung #7: Heckleuchte: Heckleuchte rechts - gebrochen / gerissen - erneuern

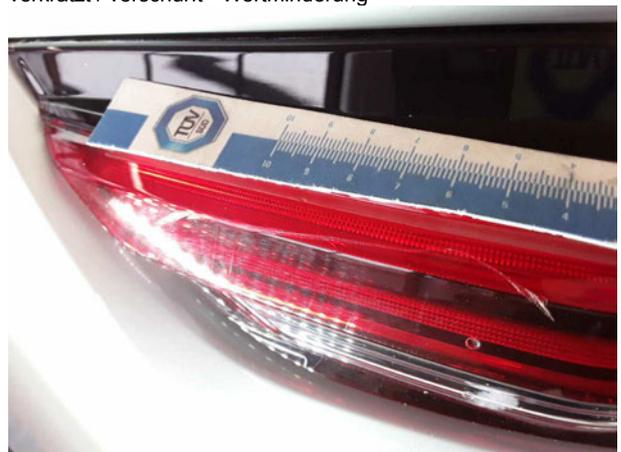
Beschädigung #7: Heckleuchte: Heckleuchte rechts - gebrochen / gerissen - erneuern

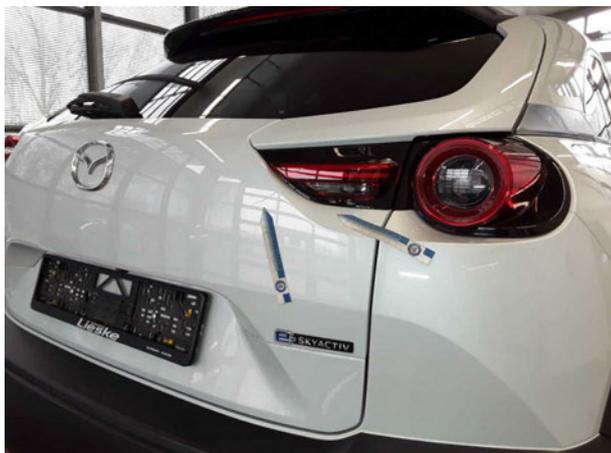
Beschädigung #8: Heckklappe/-tür: Heckklappe - Kratzer - instandsetzen und lackieren

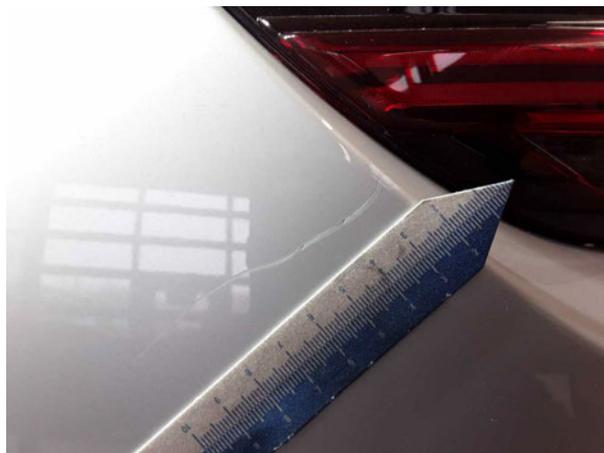
Beschädigung #8: Heckklappe/-tür: Heckklappe - Kratzer - instandsetzen und lackieren

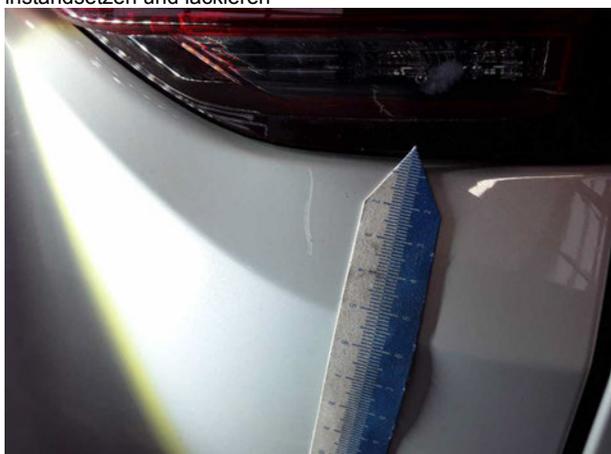
Beschädigung #8: Heckklappe/-tür: Heckklappe - Kratzer - instandsetzen und lackieren

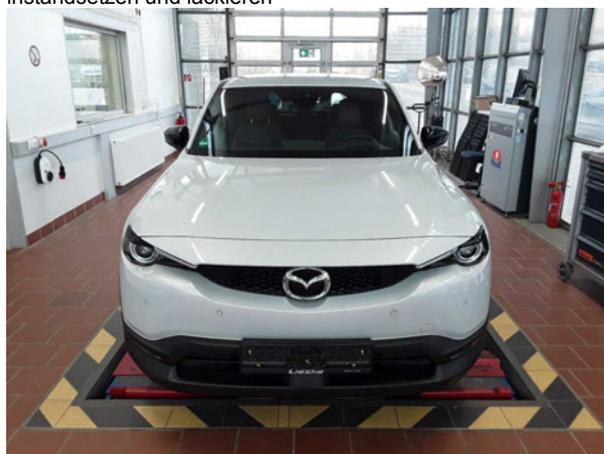
Beschädigung #9: Verglasung: Frontscheibe - Steinschlag - erneuern
