Zustandsbericht / Minderwertgutachten

ALD AutoLeasing D GmbH Kooperationen, Nedderfeld 95, 22529 Hamburg
30.04.2025

Erstzulassung	29.04.2022	Fahrzeugart	Personenkraftwagen
Hersteller	Kia	Typ / Verkaufsbez.	Niro (DE)(2016->) / e-Niro
Aufbauart	Geländewagen	Fahrzeug-Ident.-Nr.	Vision 64 kWh
HSN / TSN	2233 / AAK	DAT Europa-Code®	KNACC81GFN5137063
DAT Marktindex	DE002 6230	Km-Stand abgelesen	014250423120002
Nächste HU §29 StVZO	04 / 2025	Energiequelle / Kraftstoff	111258
Zylinderanzahl	/	Leistung (kW)	Elektro
Schadstoffklasse:	2017/1151;WLTP;reine	Getriebe	29
	Elektrofz		Automatik /
Felgen	Leichtmetall	Farbe / Farbe	Blau / Metallic / DU3 / Blau
	Es wird unterstellt, dass die Gesamtleistung dem abgelesenen Km-Stand entspricht.

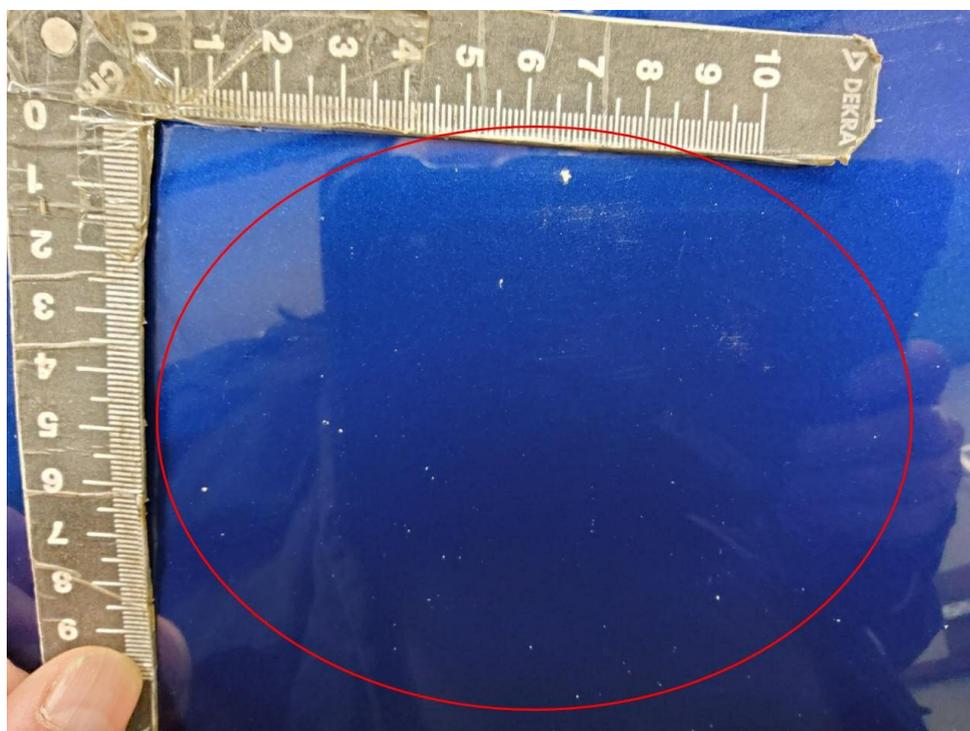
Bild 8 : Motorhaube Lackierung, viele Steinschläge, lackieren

1. Entfall der uneingeschränkten Herstellergarantie, (Bild 12, 13)
2. Heckklappen Verkleidung verschrammt, smart repair (Bild 14)
3. Einstieg vorne links eingedellt, verschrammt, smart repair (Bild 15)
4. Dach, mehrfach eingedellt, instandsetzen und lackieren mit Lackaufbau (Bild 9, 10, 11)
5. Motorhaube Lackierung, viele Steinschläge, lackieren (Bild 8)

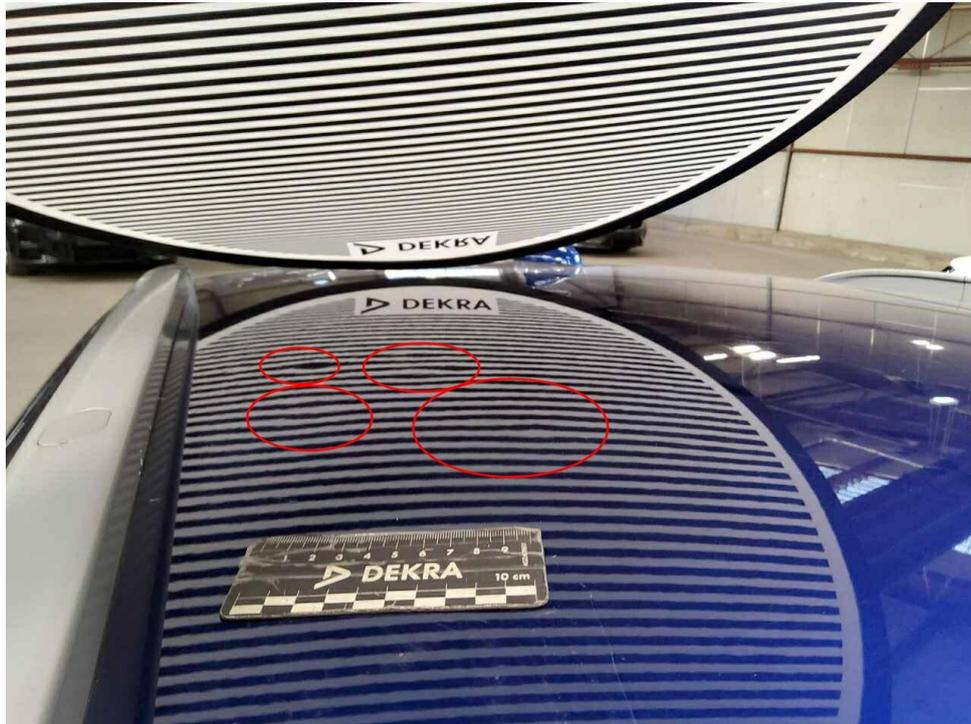
Bild 9 : Dach, mehrfach eingedellt, instandsetzen und lackieren mit Lackaufbau

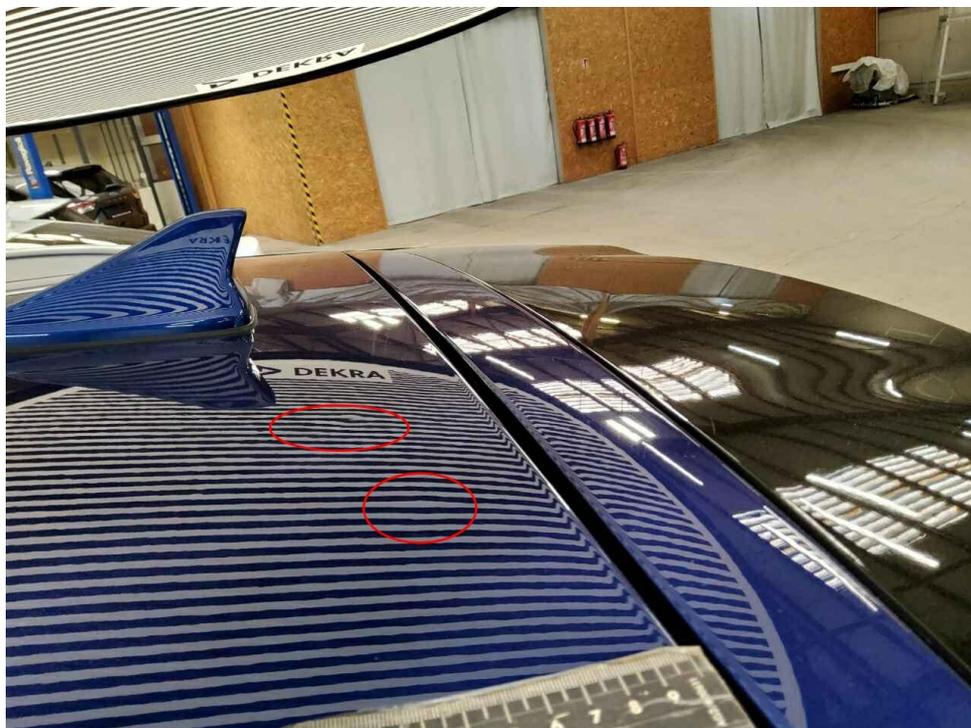
Bild 10 : Dach, mehrfach eingedellt, instandsetzen und lackieren mit Lackaufbau

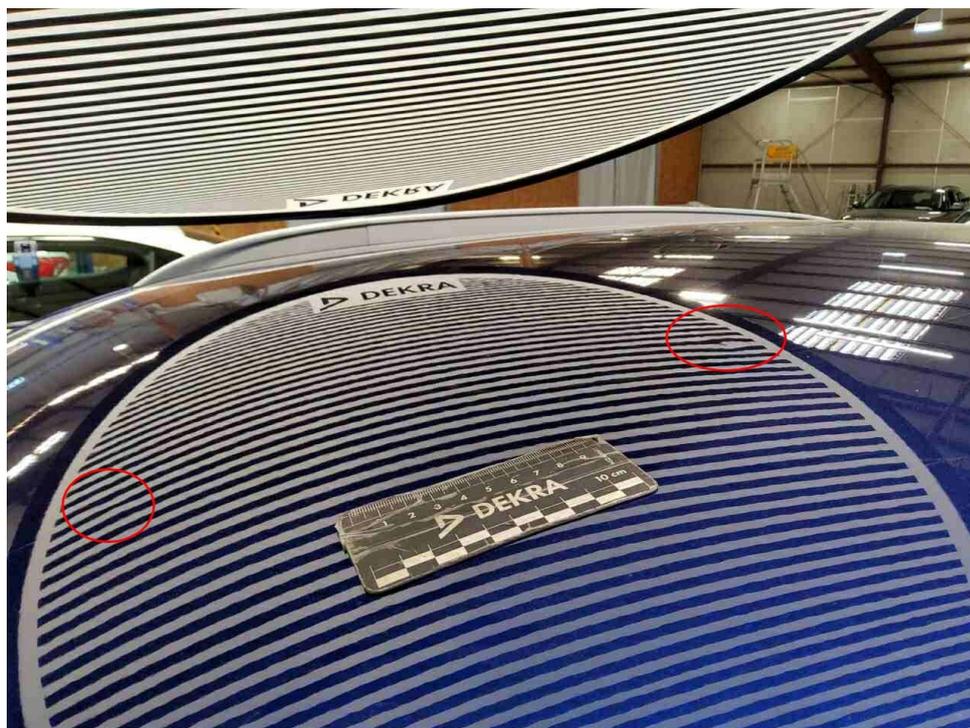
Bild 11 : Dach, mehrfach eingedellt, instandsetzen und lackieren mit Lackaufbau

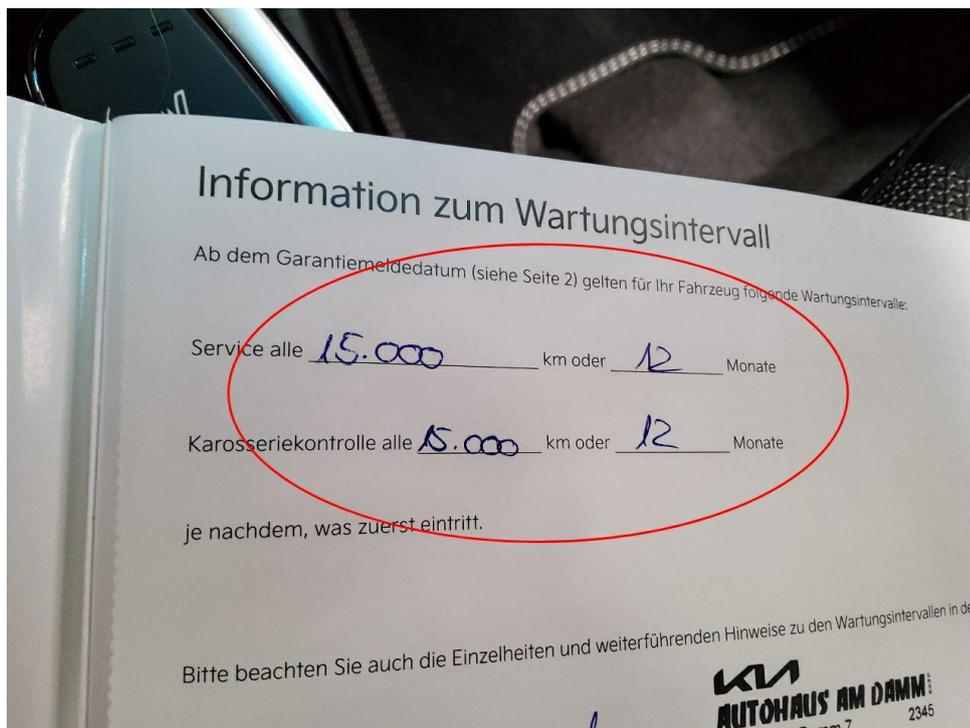
Entfall der uneingeschränkten Herstellergarantie

Bild 13 : Entfall der uneingeschränkten Herstellergarantie

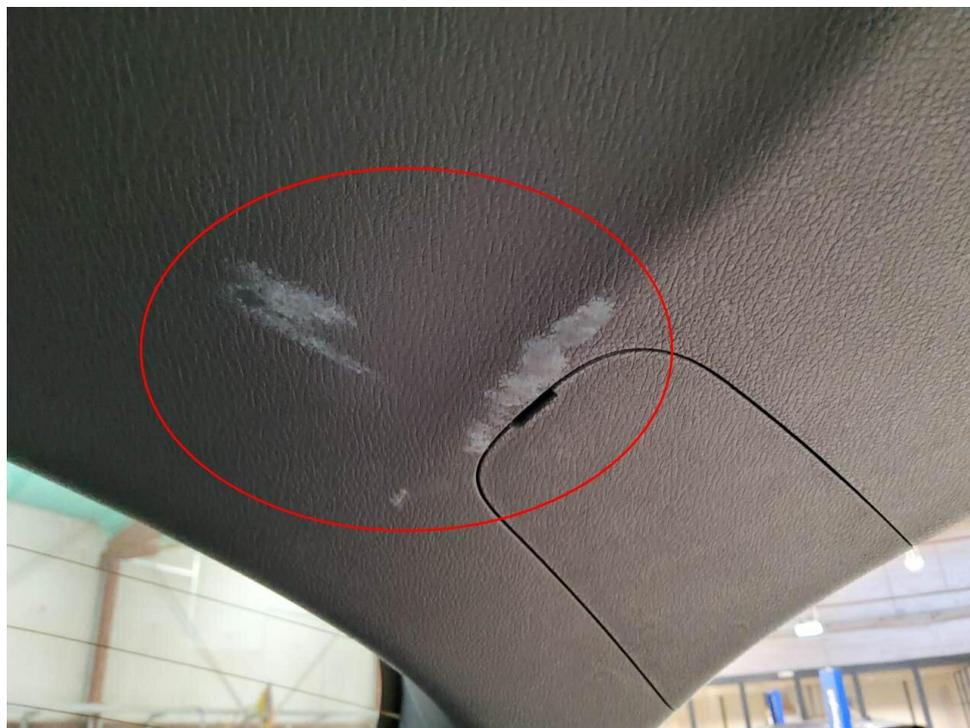
Bild 14 : Heckklappen Verkleidung verschrammt

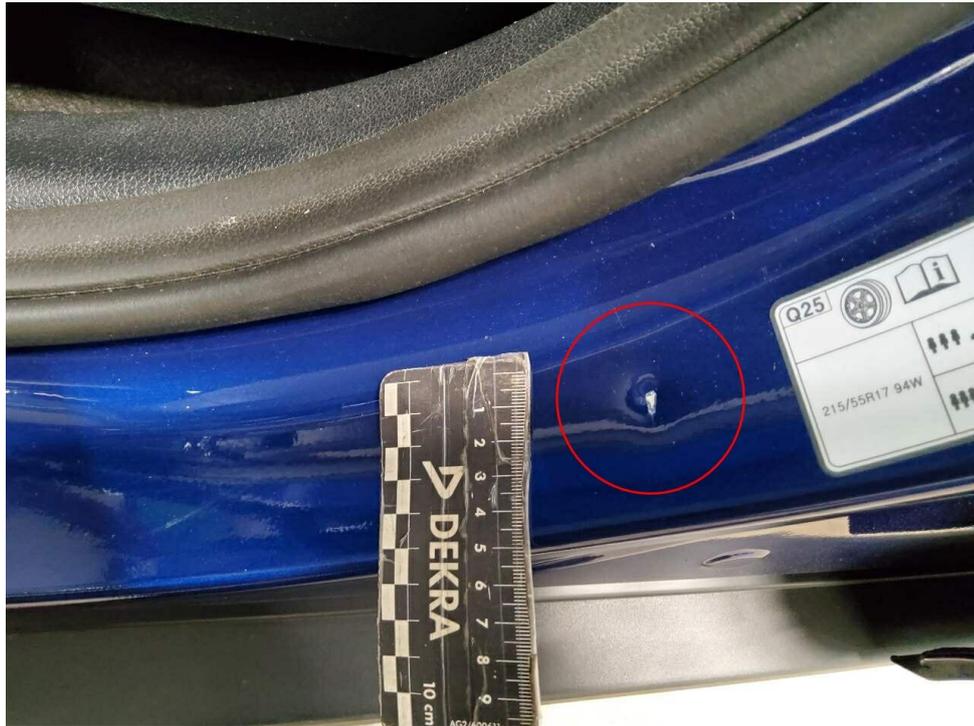
Bild 15 : Einstieg vorne links eingedellt, verschrammt
