Zustandsbericht / Minderwertgutachten

ALD AutoLeasing D GmbH Kooperationen, Nedderfeld 95, 22529 Hamburg
22.01.2025

Erstzulassung	15.12.2020	Letzte Zulassung	15.12.2020
Fahrzeugart	Personenkraftwagen	Hersteller	Hyundai
Typ / Verkaufsbez.	Kona (OS)(2017->) / Kona Elektro 2WD	Aufbauart	Limousine
Türen	5	Sitzplätze	5
Fahrzeug-Ident.-Nr.	KMHK281HFLU118054	HSN / TSN	8252 / AIP
DAT Europa-Code®	013450330110001	DAT Marktindex	DE001 6106
Km-Stand abgelesen	31786	Nächste HU §29 StVZO	12 / 2025
Energiequelle / Kraftstoff	Elektro	Zylinderanzahl	
Leistung (kW)	26	Schadstoffklasse:	2017/1151;WLTP;reine Elektrofz
Antriebsart	Frontantrieb	Getriebe	Automatik /

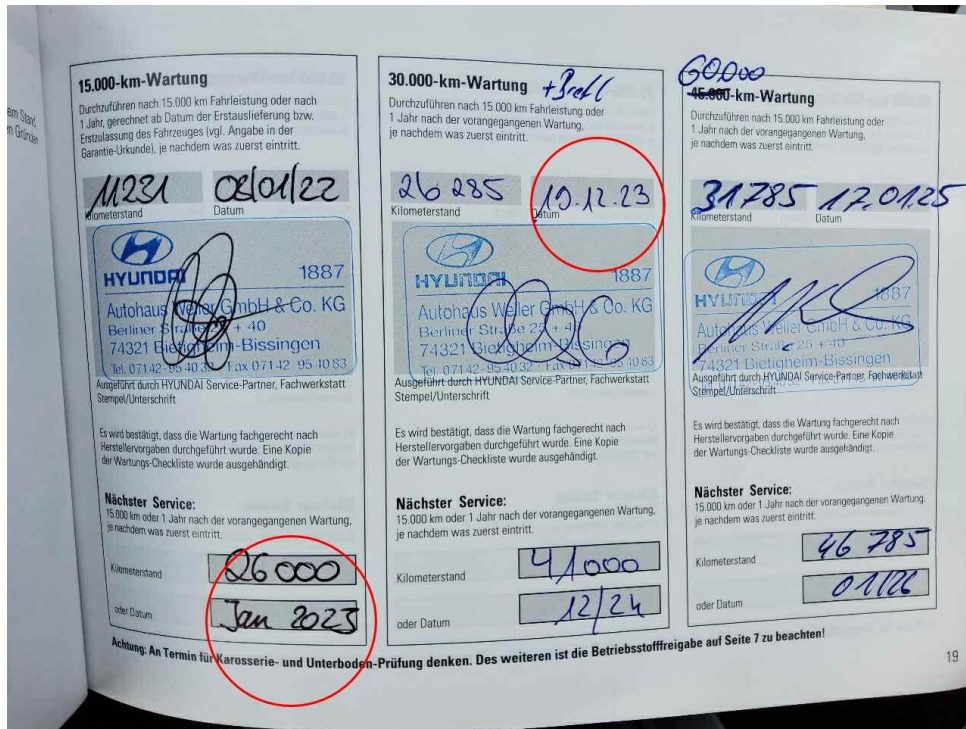
Bild 5 : Wartungsnachweise
Wartungsintervall überzogen, Entfall der uneingeschränkten Herstellergarantie

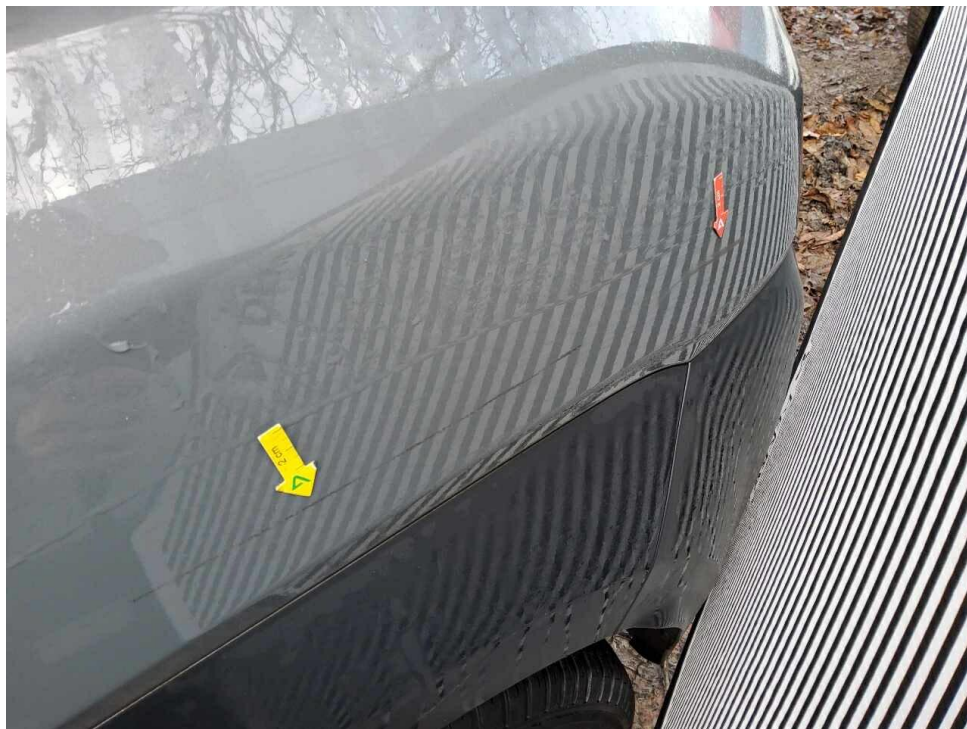
Bild 6 : Seitenteil hinten links, eingedellt,

1. Verkleidung Stoßfänger hinten mehrfach verschrammt, erneuern (Bild 9, 10)
2. Verkleidung Heckklappe verschrammt und gebrochen, erneuern (Bild 11, 12)
3. Wartungsintervall überzogen, Entfall der uneingeschränkten Herstellergarantie
4. Seitenteil hinten links, eingedellt, smart repair

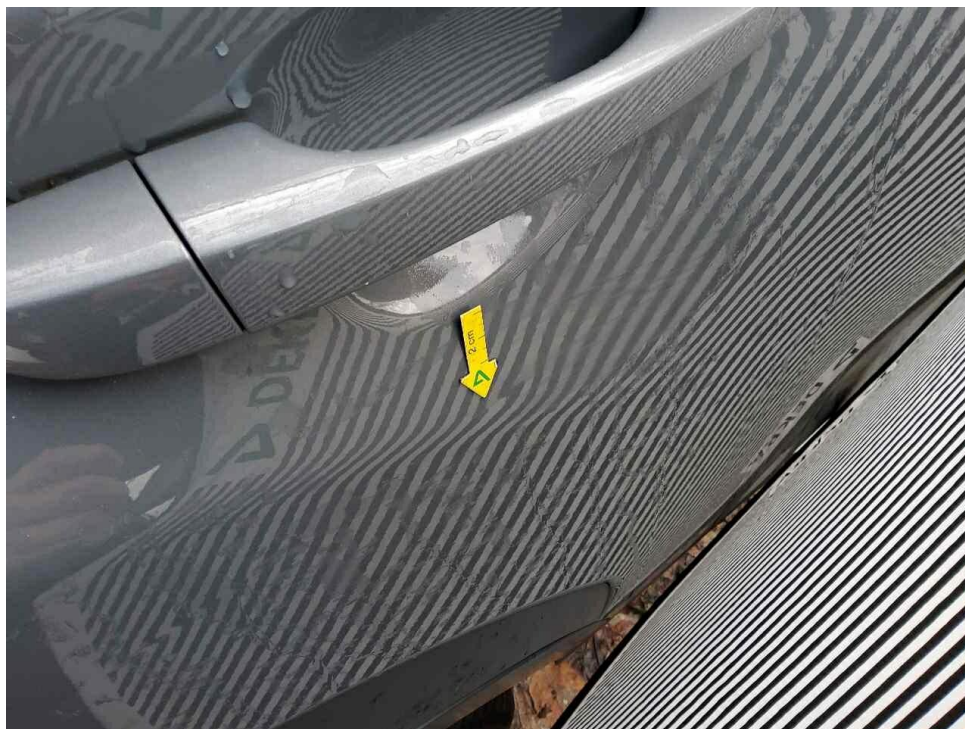
Verkleidung Tür hinten links, verschrammt, Gebrauchsspur
Tür hinten rechts, eingedellt, Gebrauchsspur

Bild 7 : Tür hinten rechts, eingedellt,

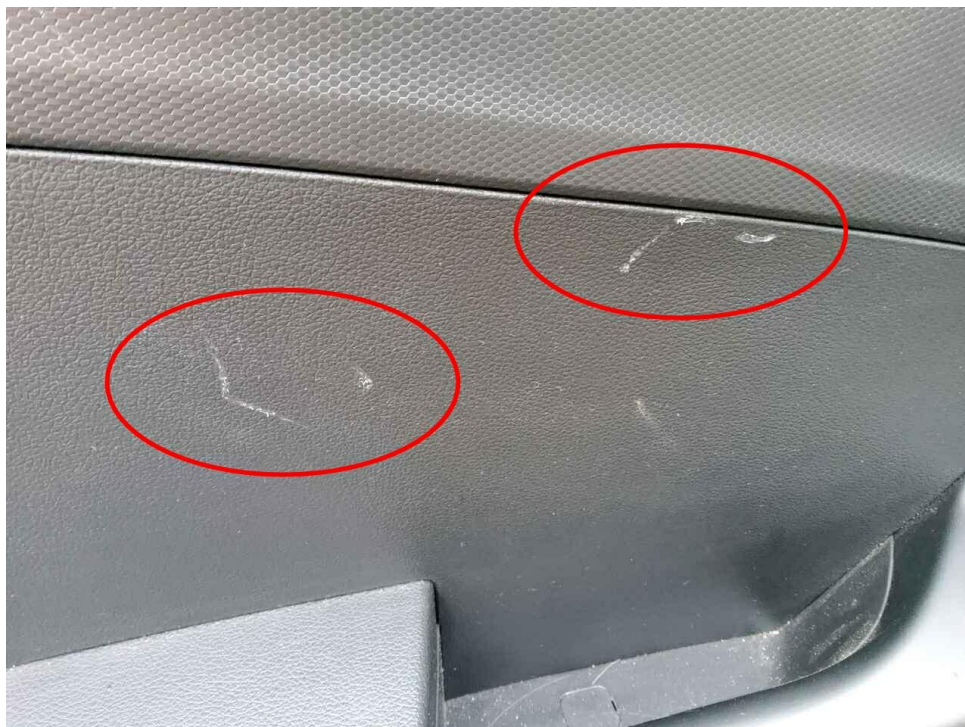
Bild 8 : Verkleidung Tür hinten links, verschrämmt,

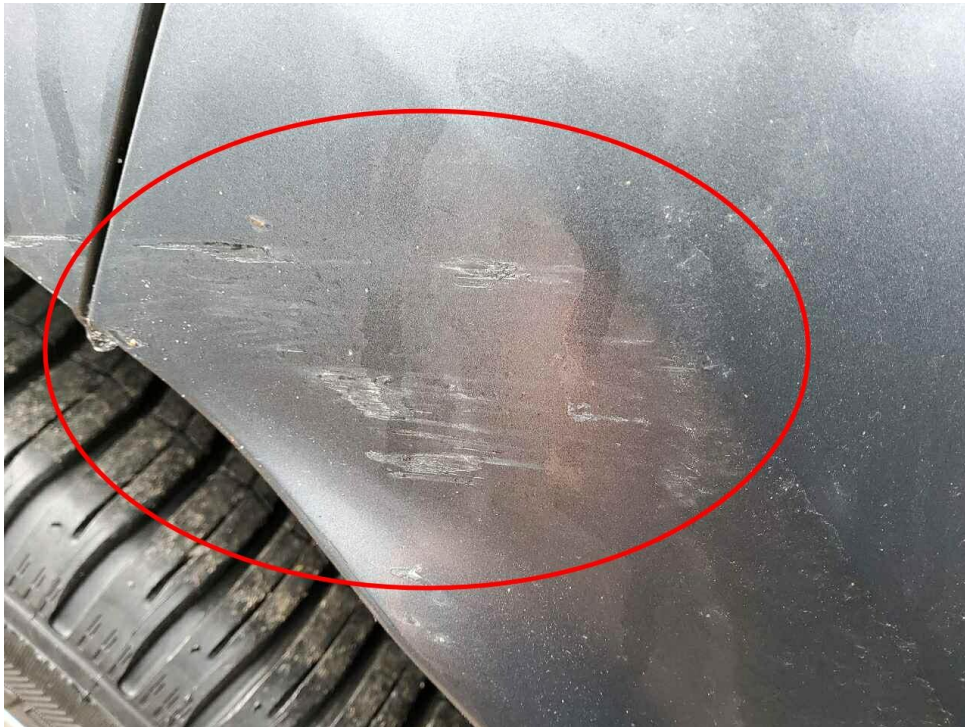
Bild 9 : Verkleidung Stoßfänger hinten mehrfach verschrammt

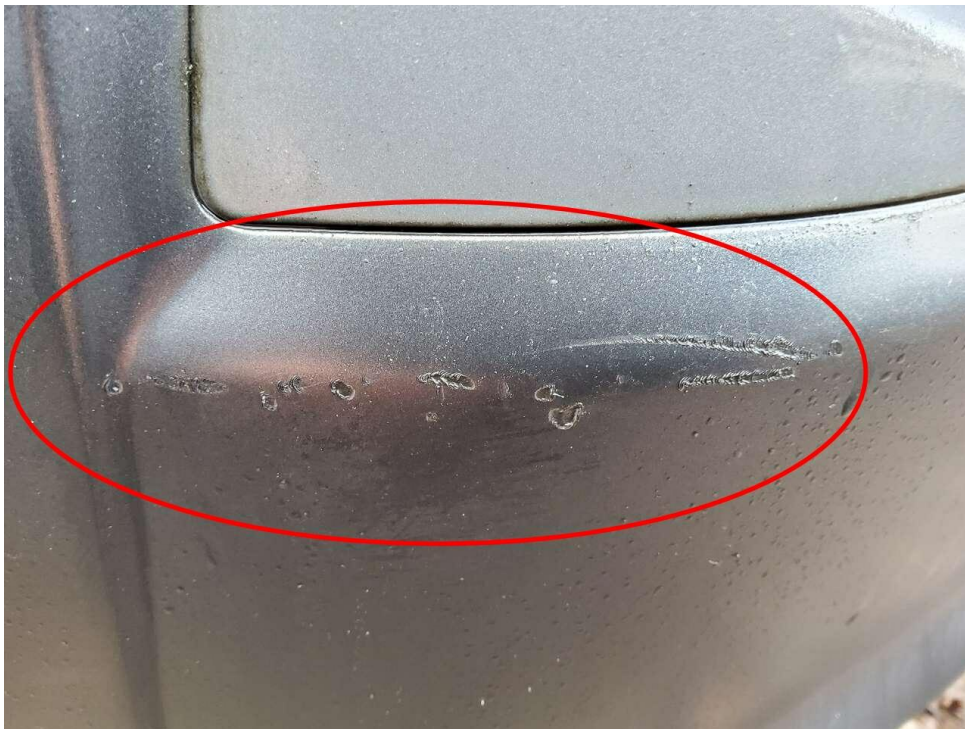
Bild 10 : Verkleidung Stoßfänger hinten mehrfach verschrammt

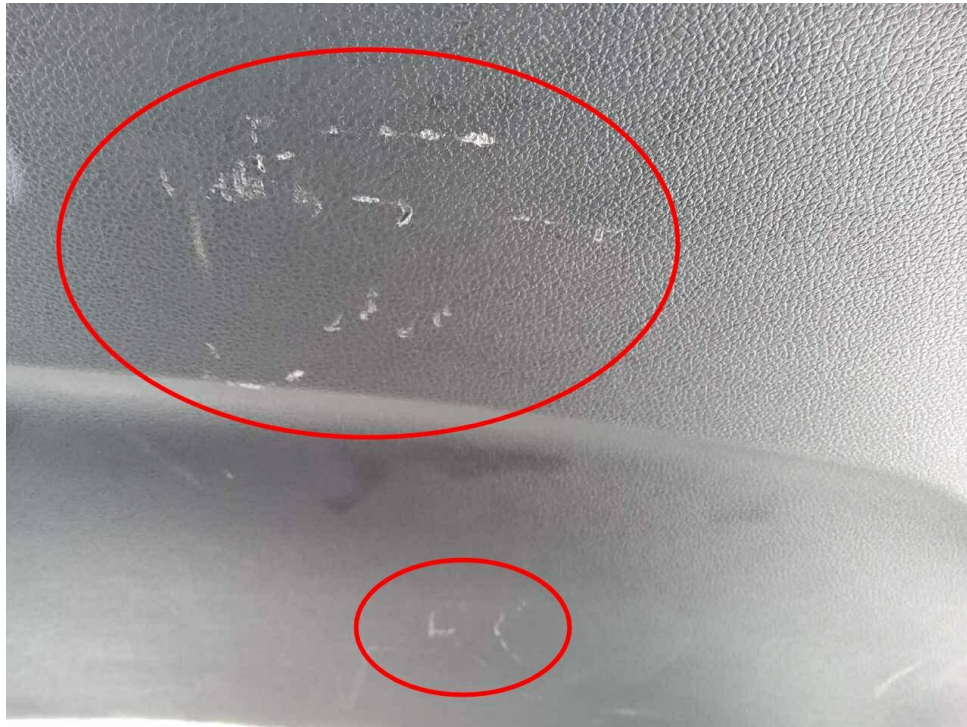
Bild 11 : Verkleidung Heckklappe verschrammt und gebrochen

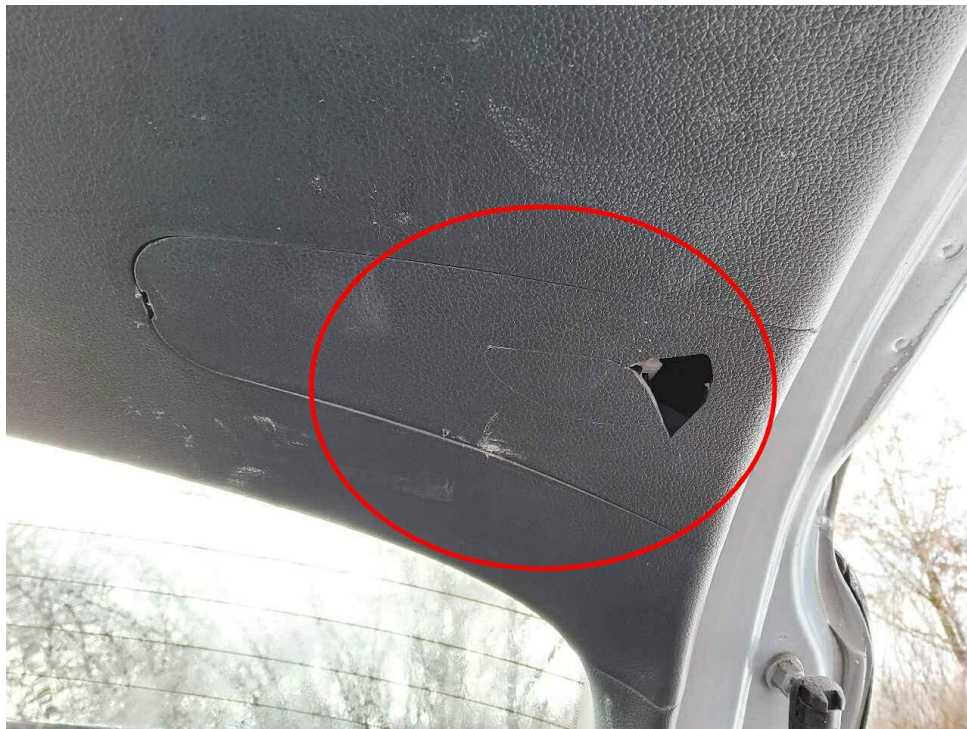
Bild 12 : Verkleidung Heckklappe verschrammt und gebrochen
