# Vermarktungsbericht

ALD AutoLeasing D GmbH Kooperationen, Nedderfeld 95, 22529 Hamburg  
07.11.2025

| Hersteller | Kia | Typ / Verkaufsbez. | Niro (DE)(2016->) / e-Niro |
| Fahrzeug-Ident.-Nr. | KNACC81GFM5111313 | HSN / TSN | 8253 / AIB |

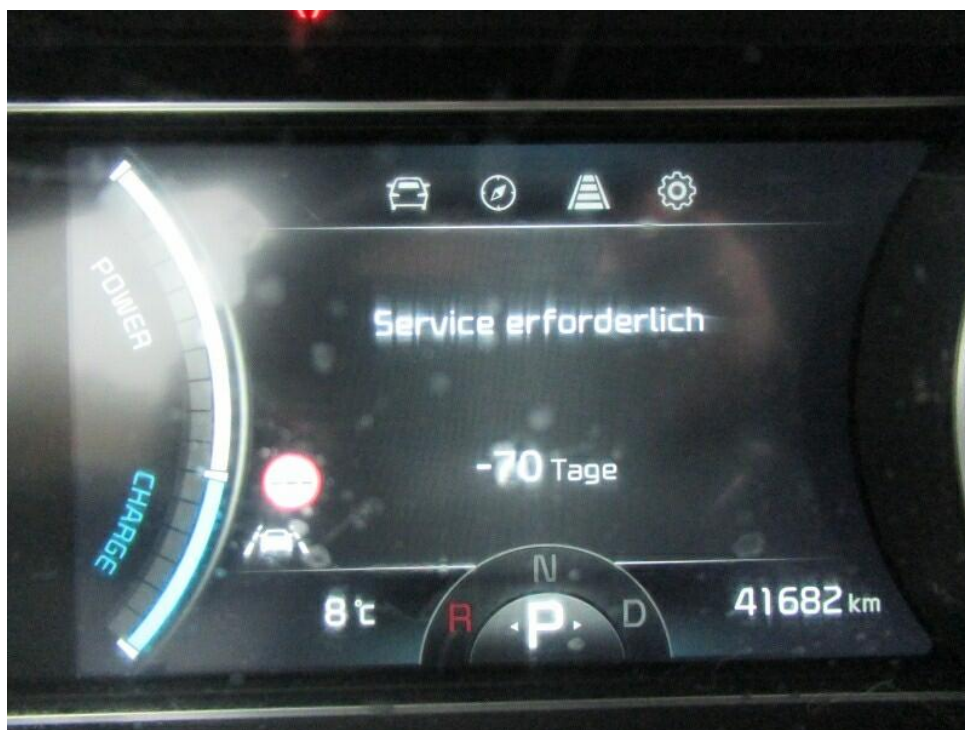
Bild 10 : Service fällig

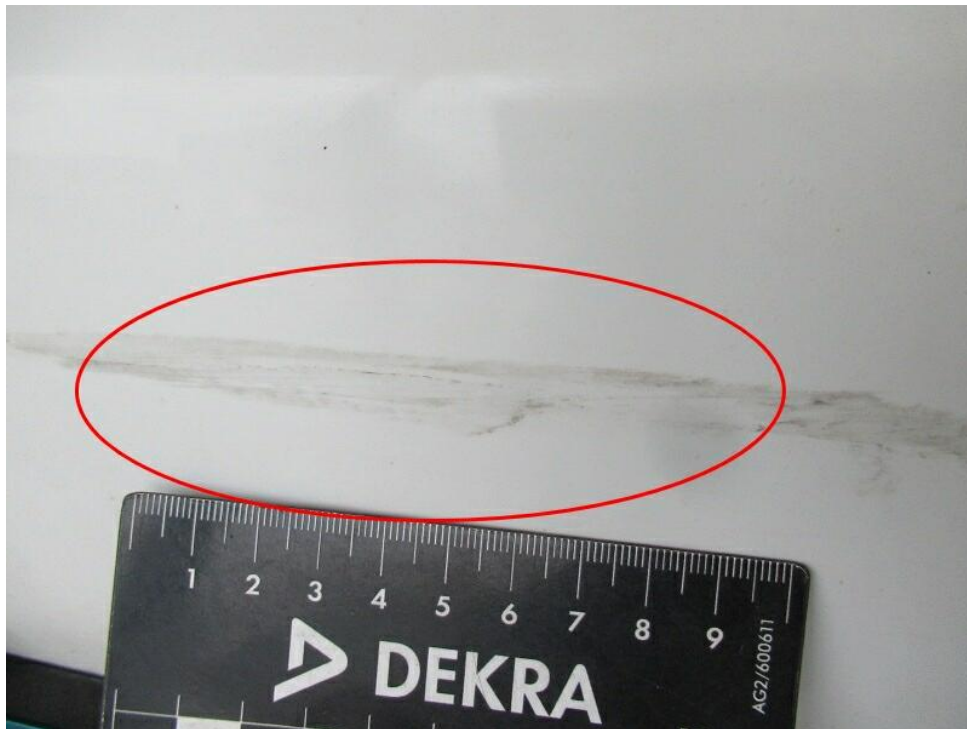
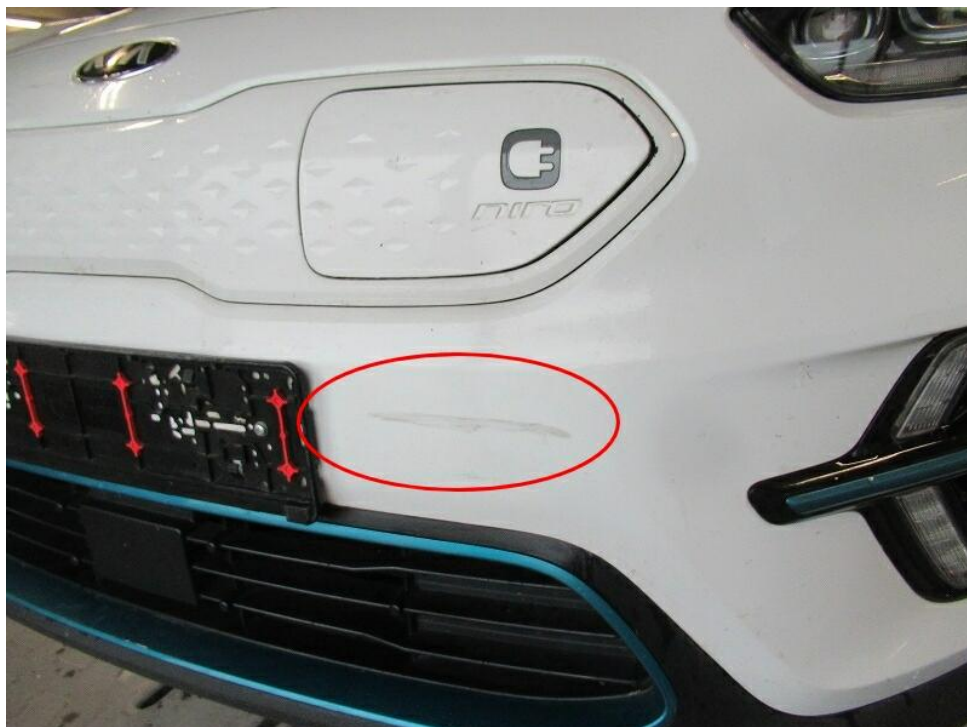
Bild 11 : Stoßfänger vorne Lackierung, verschrammt, smart repair

Bild 12 : Stoßfänger vorne Lackierung, verschrammt, smart repair

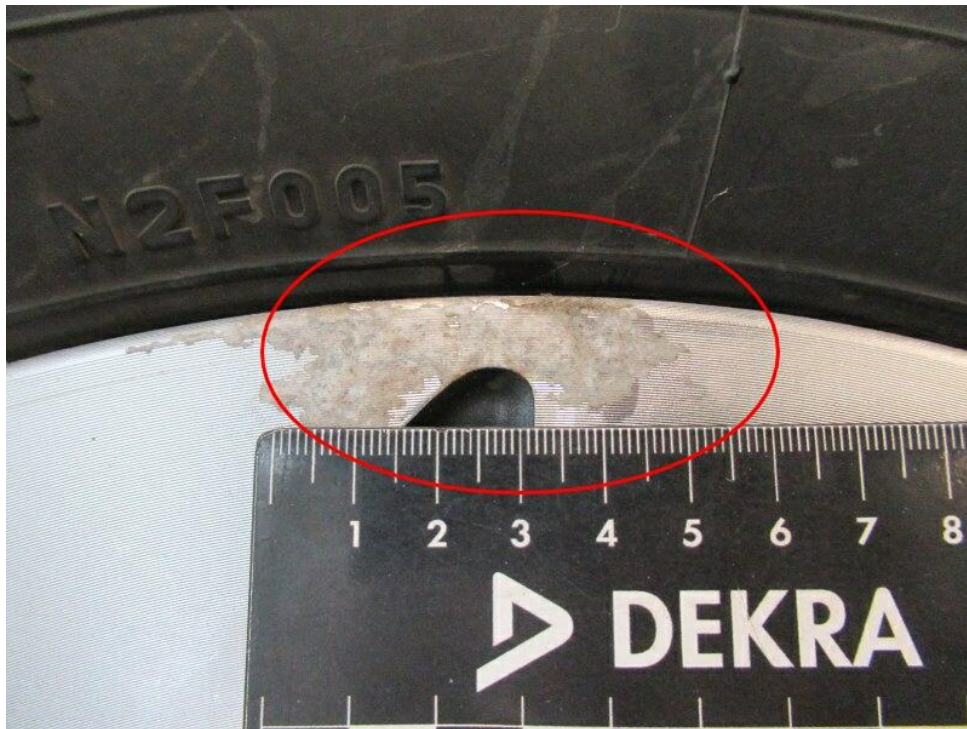
Bild 13 : Felge vorne links, korrodiert, smart repair

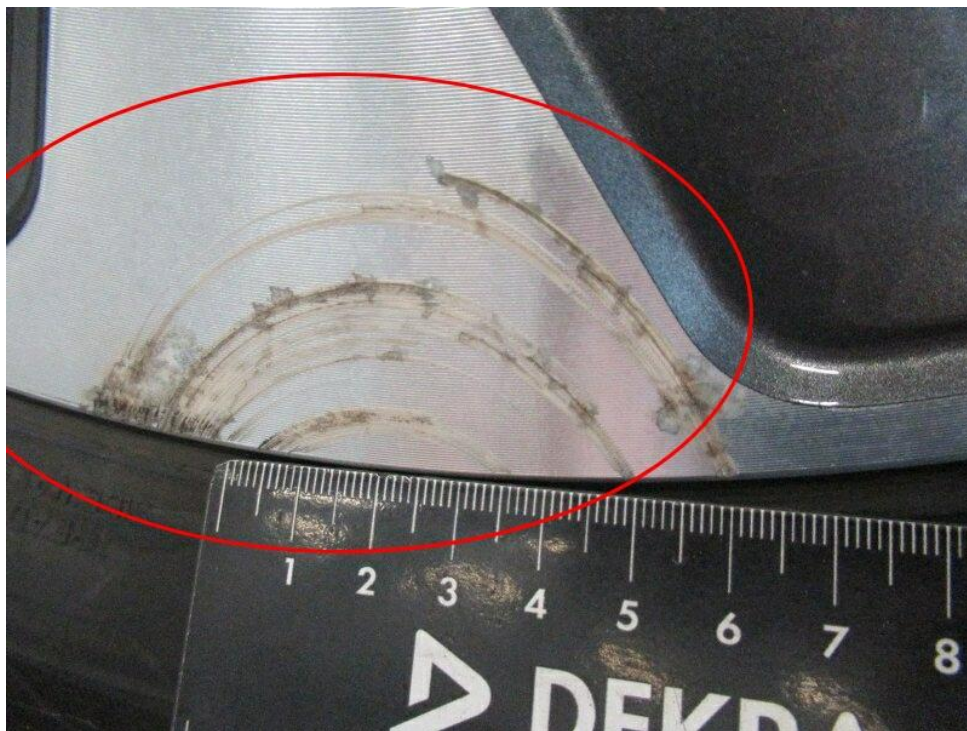
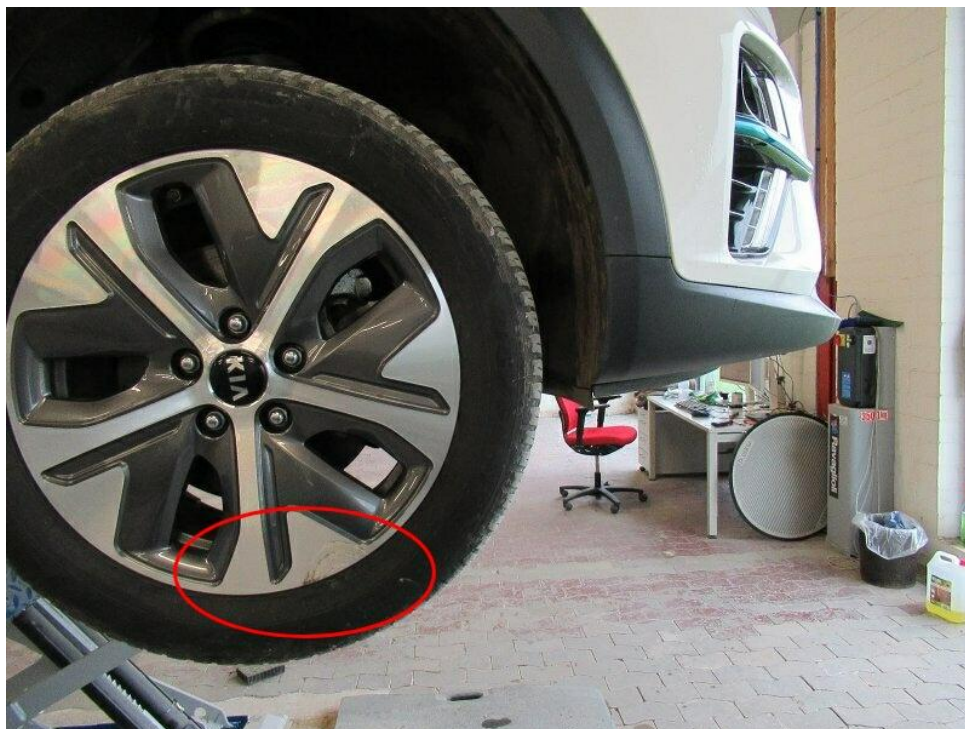
Bild 14 : Felge vorn rechts verschrammt mit Materialabtrag, erneuern

Bild 15 : Felge vorn rechts verschrammt mit Materialabtrag, erneuern
