# Zustandsbericht / Minderwertgutachten

Auftraggeber ALD AutoLeasing D GmbH Kooperationen, Nedderfeld 95, 22529 Hamburg  
Besichtigung 10.02.2025

Erstzulassung	25.08.2020	Fahrzeugart	Personenkraftwagen
Hersteller	Hyundai	Typ / Verkaufsbez.	Kona (OS)(2017->) / Kona Premium / Premium-Paket Elektro 2WD
Aufbauart	Limousine	Türen	5
Sitzplätze	5	Fahrzeug-Ident.-Nr.	TMAK581GFLJ011906
HSN / TSN	1349 / AFH	DAT Europa-Code®	013450330170001
DAT Marktindex	DE001 6074	Km-Stand abgelesen	125803
Nächste HU §29 StVZO	11 / 2025	Energiequelle / Kraftstoff	Elektro
Zylinderanzahl		Leistung (kW)	28
Schadstoffklasse:	2017/1151;WLTP;reine Elektrofz	Antriebsart	Frontantrieb
Getriebe / Gänge	Stufenlos / 3	Felgen	Leichtmetall
Farbe / Farbe	Dark Knight / Phantom Black ro / MIC / Metallic /

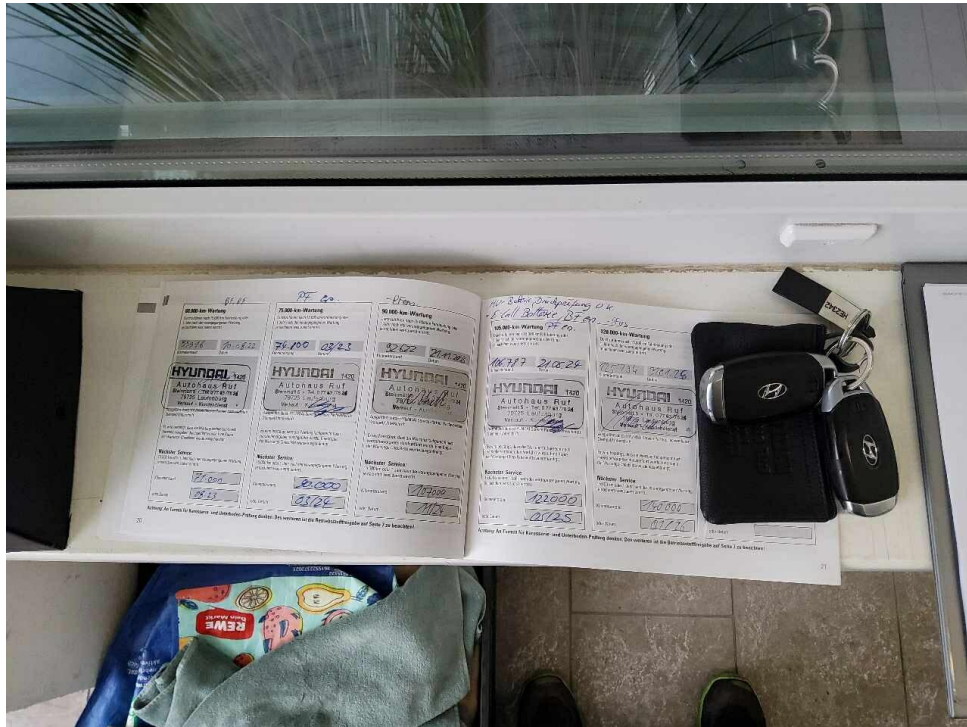
Wartungsnachweis: lückenhaft  
letzte Wartung: am 31.01.2025 bei Kilometerstand 125.794

Bild 5 : Wartungsnachweise

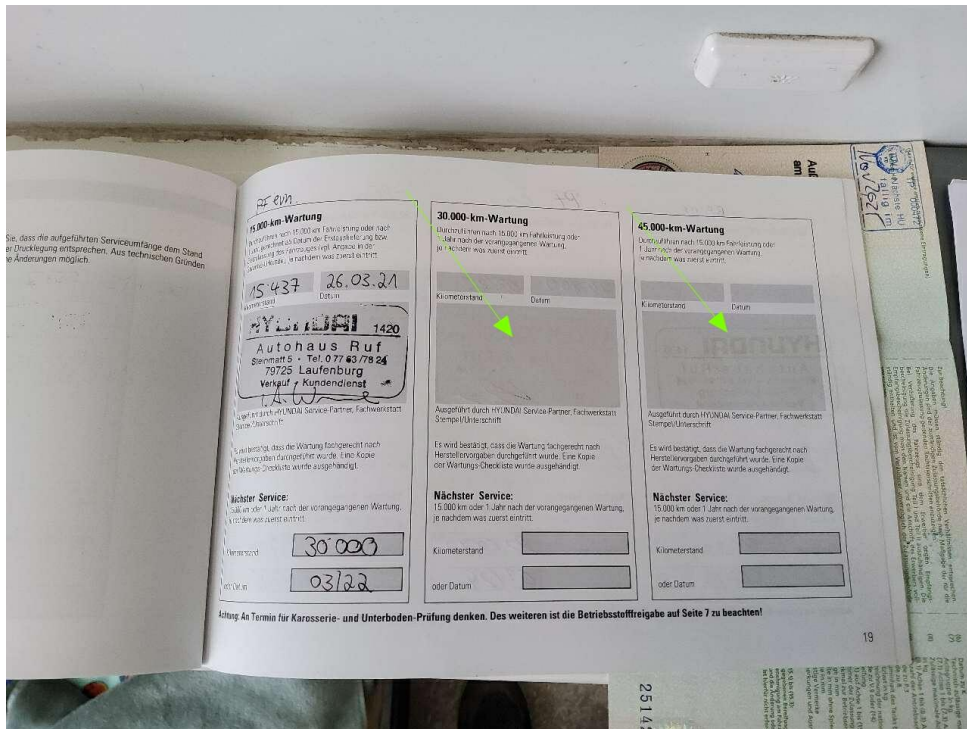
Bild 6 : Wartungsnachweis

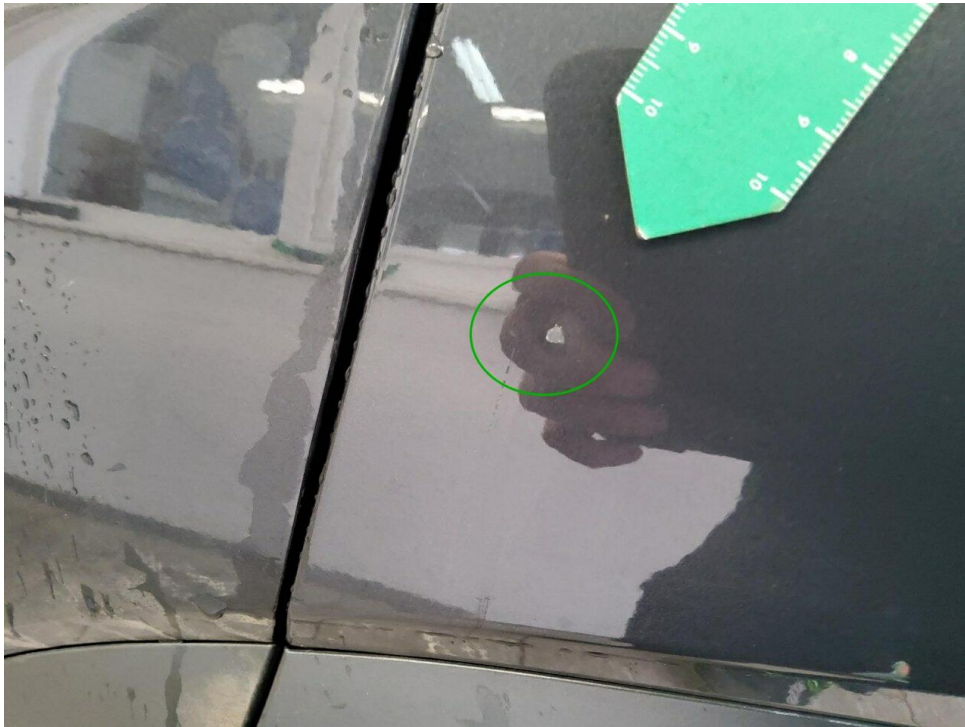
Bild 7 : Seitenteil hinten links, eingedellt, instandsetzen und lackieren mit Lackaufbau

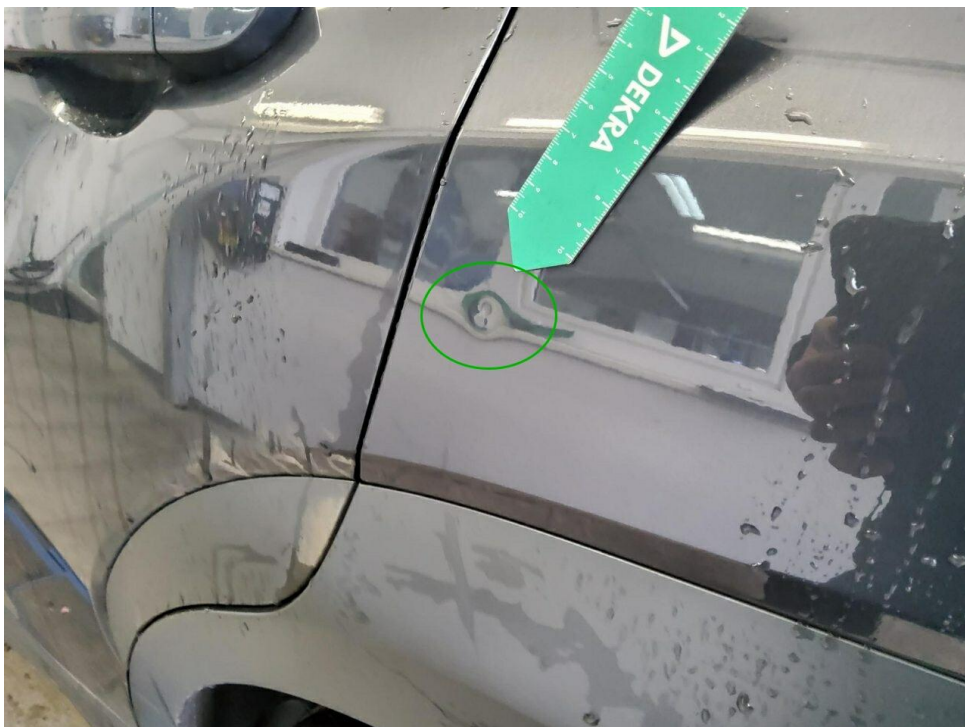
Bild 8 : Seitenteil hinten links, eingedellt, instandsetzen und lackieren mit Lackaufbau

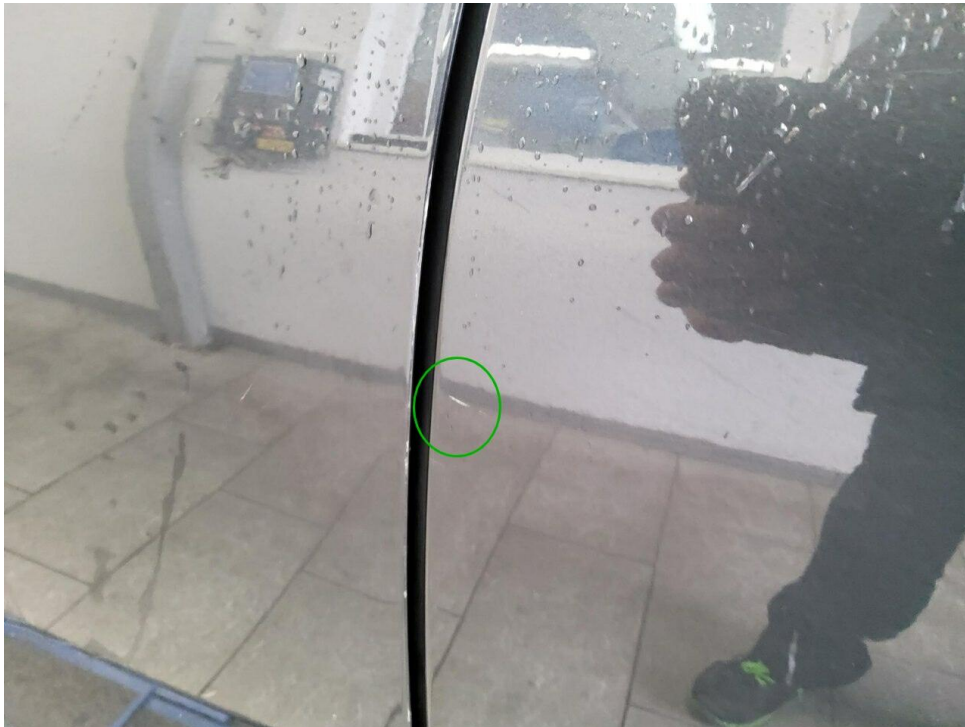
Tür hinten links Lackierung, zerkratzt, Gebrauchsspur  
Stoßfänger hinten Lackierung, zerkratzt, Gebrauchsspur  
Stoßfänger vorne Lackierung, Steinschlag, Gebrauchsspur  
Motorhaube Lackierung, Steinschlag, Gebrauchsspur  
Frontscheibe, Steinschlag, Gebrauchsspur

Bild 9 : Tür hinten links Lackierung, zerkratzt,

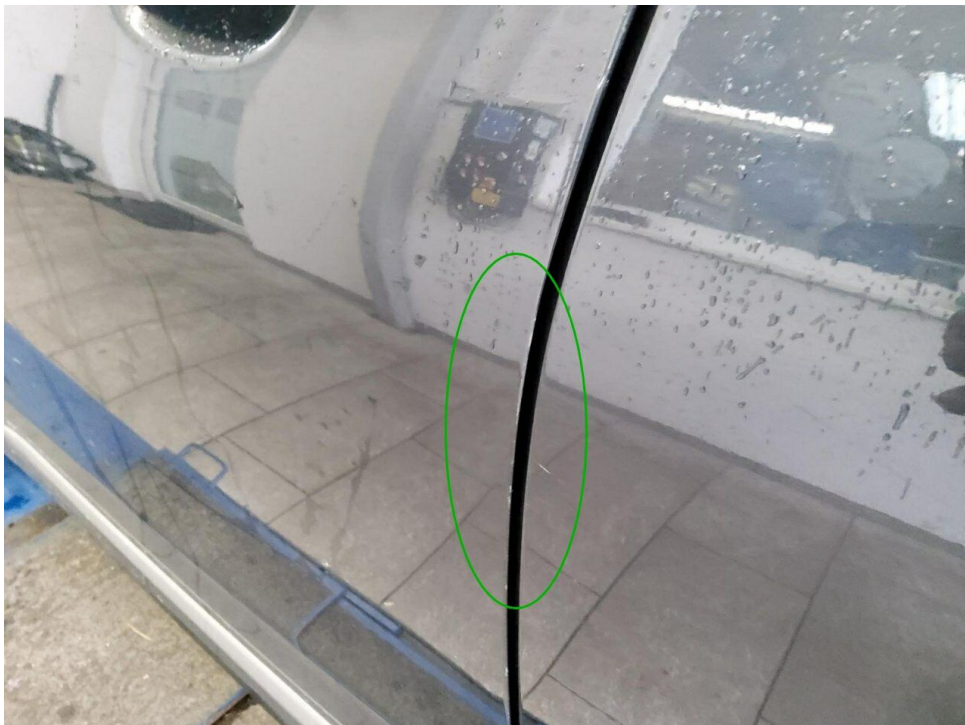
Bild 10 : Tür vorne links Lackierung, zerkratzt, smart repair

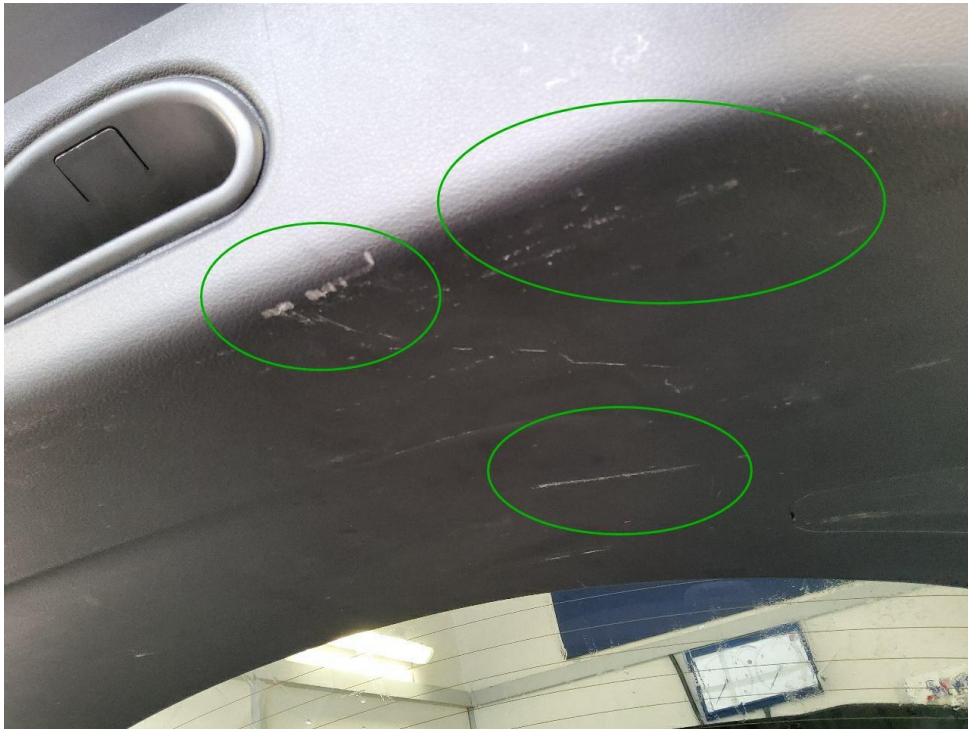
Bild 11 : Heckklappenverkleidung verschrammt, erneuern
